# Asbestinventarisatetest

71362B1101/00Y000

Attestnummer : 20240310-000141.000

## Niet-asbestveilig

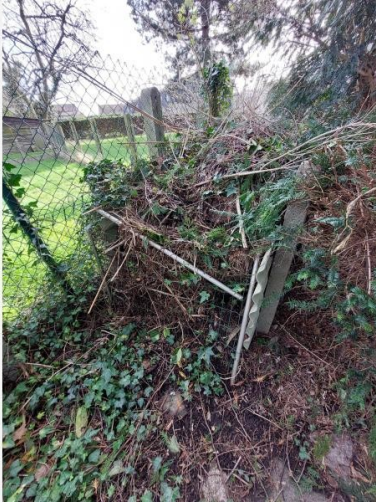
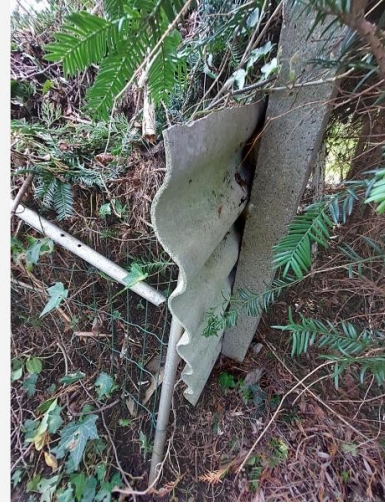
Het asbestmateriaal valt onder de mijlpaal van 2040.

**Dringend verwijderen**

Beschrijving	Golfplaten
Type afvalstof	Betreft stock-voorraad of gedemonteerde asbestmaterialen
Aanwezige resten	Geen resten aanwezig
Omgeving	Buiten
Primaire drager	Bodem
Asbestmaterialen	<ul style="list-style-type: none"><li>Dak- en gevelbekleding - Golfplaat</li></ul>
Bindmiddel van asbestmateriaal	Cement
Gebondenheid op basis van bindmiddel	Hecht
Hoeveelheid (gewicht - aantal)	<ul style="list-style-type: none"><li>100,00 kg - 1 stuk</li></ul>
Totaal gewicht	100,00 kg
Eenvoudig bereikbaar	Ja
Identificatiemethode	Vaststelling zonder monsternamen
Opmerking	De vermelde oppervlaktes en volumes betreffen een bereedeneerde schatting. Er worden geen rechten verleend aan deze oppervlaktes/volumes.

- Verwijder het asbestafval.

- Eenvoudige handelingen: mag via doe-het-zelf of door werknemer(s) met opleidingsattest eenvoudige handelingen  
De golfplaten in zijn geheel dubbel verpakken en naar het recyclagepark brengen.

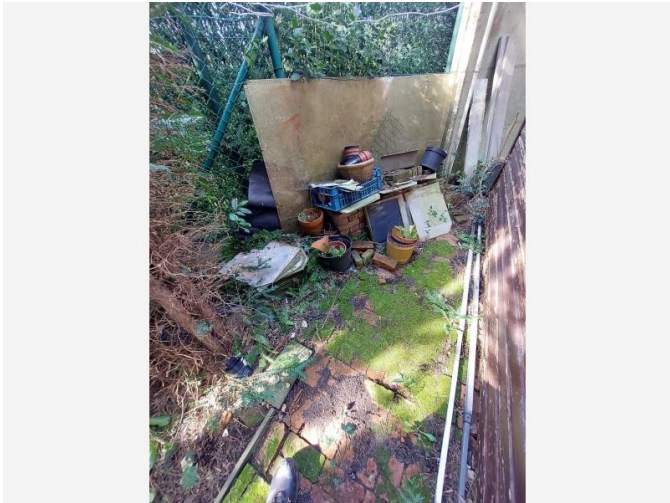
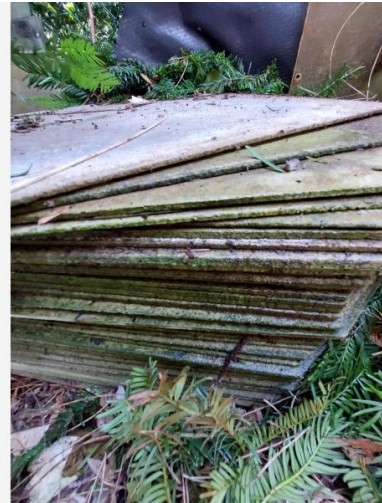
Het asbestmateriaal valt onder de mijlpaal van 2040.

**Dringend verwijderen**

Beschrijving	Leien
Type afvalstof	Betreft stock-voorraad of gedemonteerde asbestmaterialen
Aanwezige resten	Geen resten aanwezig
Omgeving	Buiten
Primaire drager	Bodem
Asbestmaterialen	<ul style="list-style-type: none"><li>Dak- en gevelbekleding - Lei, shingle</li></ul>
Bindmiddel van asbestmateriaal	Cement
Gebondenheid op basis van bindmiddel	Hecht
Hoeveelheid (gewicht - aantal)	<ul style="list-style-type: none"><li>1,30 kg - 70 stuks</li></ul>
Totaal gewicht	91,00 kg
Eenvoudig bereikbaar	Ja
Identificatiemethode	Vaststelling zonder monsternamen
Opmerking	De vermelde oppervlaktes en volumes betreffen een bereedeneerde schatting. Er worden geen rechten verleend aan deze oppervlaktes/volumes.

- Verwijder het asbestafval.

- Eenvoudige handelingen: mag via doe-het-zelf of door werknemer(s) met opleidingsattest eenvoudige handelingen  
De leien in zijn geheel dubbel verpakken en naar het recyclagepark brengen.

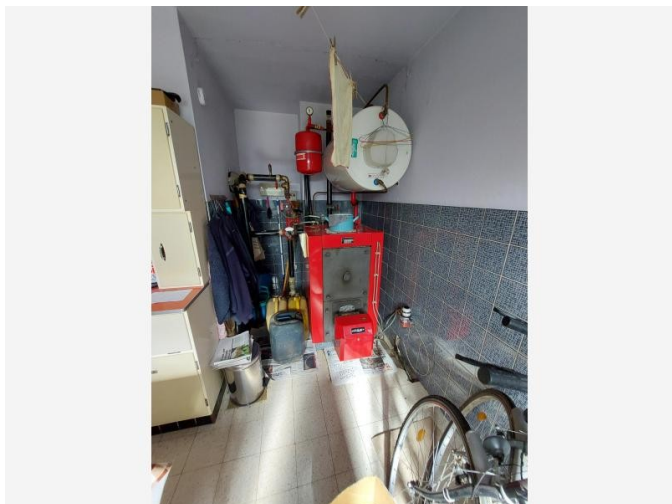
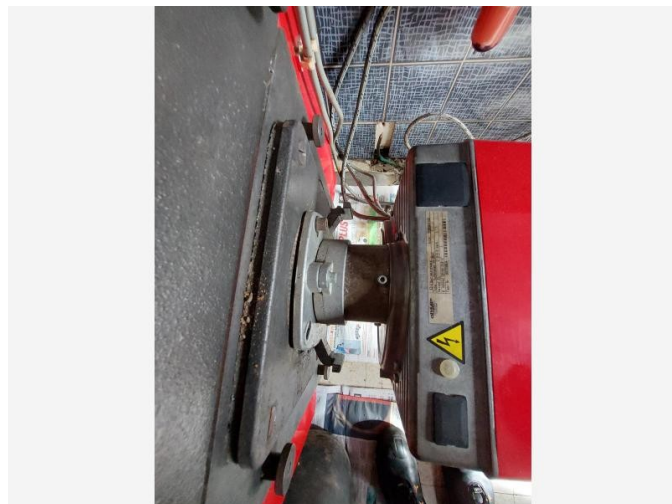
Het asbestmateriaal valt onder de mijlpaal van 2034.

Verwijderen

Eindbeoordeling materiaalrisico	Zeer laag materiaalrisico en/of zeer lage kans op vezelvrijgave
---------------------------------	---

Gebondenheid	Categorie 2: niet-hechtgebonden met matrix
Asbestsoort (vezeltype)	Alleen chrysotiel
Asbestconcentratie	Hoog ( $\geq 50\%$ )
Afschermingsgraad van het gehele materiaal	Stootvaste afscherming of omkasting
Toestand van het materiaal	Onbeschadigd, niet verweerd

Beschrijving	CV ketel dichting
Omgeving	Binnen
Primaire drager	HVAC infrastructuur en uitrusting
Asbestmateriaal	Pakking, dichting
Bindmiddel van asbestmateriaal	Karton - papier - viltachtig
Gebondenheid op basis van bindmiddel	Niet-hechtgebonden
Hoeveelheid (gewicht - aantal)	<ul style="list-style-type: none"><li>0,20 kg - 1 stuk</li></ul>
Totaal gewicht	0,20 kg
Eenvoudig bereikbaar	Ja
Bevestigingswijze	<ul style="list-style-type: none"><li>Verlijmd, ingegoten, versmeerd</li></ul>
Identificatiemethode	Vaststelling zonder monsternamen

- Zorg voor een veilig beheer. Vermijd het beschadigen van het asbestmateriaal. Controleer de toestand jaarlijks op wijzigingen.

- Eenvoudige handelingen: mag via doe-het-zelf of door werknemer(s) met opleidingsattest eenvoudige handelingen  
Bij verwijdering van dichtingen dient vezelvrijgave vermeden te worden door constante fixatie. De dichtingen dubbel verpakken en wegbrengen naar het recyclagepark.

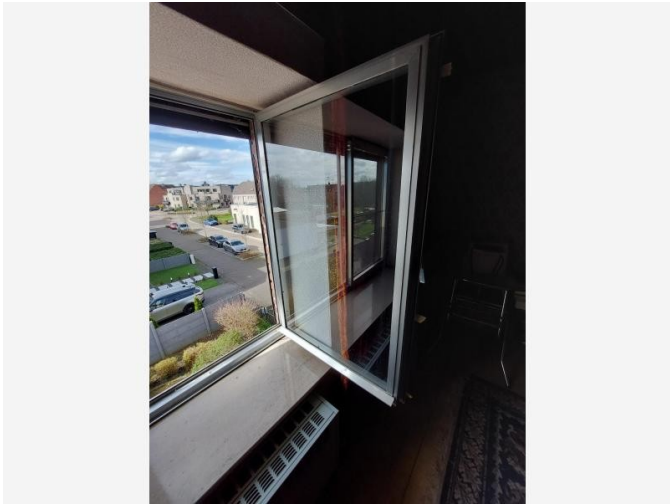
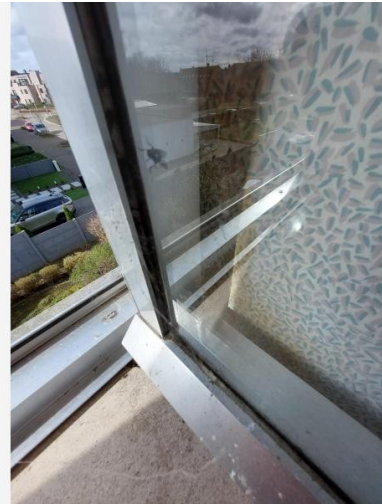
Het asbestmateriaal valt onder de mijlpaal van 2040.

Zorgvuldig beheren

Eindbeoordeling materiaalrisico	Laag materiaalrisico en/of verlaagde kans op vezelvrijgave
---------------------------------	--

Gebondenheid	Categorie 1: hechtgebonden in oorsprong
Asbestsoort (vezeltype)	Amfibool aanwezig, uitgezonderd crocidoliet
Asbestconcentratie	Laag (< 50%)
Afschermingsgraad van het gehele materiaal	Geheel of deels (ook) vrij aan de binnenlucht
Toestand van het materiaal	Licht beschadigd, licht verweerd. Intact materiaal type Pical – asbestboard of categorie III 'gebondenheid'

Beschrijving	Mastiek 1 raam 2de verdieping
Omgeving	Grenst aan binnen- en buitenlucht
Primaire drager	Wandopening verticaal (raam, deur, ...)
Asbestmateriaal	In-situ afwerkingslagen - Pasta, stopverf, voegsel, stopsel, vulsel, mastiek, kitten, ...
Bindmiddel van asbestmateriaal	Kitten, mastiek, pasta
Gebondenheid op basis van bindmiddel	Hecht
Hoeveelheid (gewicht - aantal)	<ul style="list-style-type: none"><li>• 0,20 kg - 1 stuk</li></ul>
Totaal gewicht	0,20 kg
Eenvoudig bereikbaar	Ja
Bevestigingswijze	<ul style="list-style-type: none"><li>• Verlijmd, ingegoten, versmeerd</li></ul>

<b>Identificatiemethode</b>	Vaststelling zonder monstername
<b>Destructieve handeling voor identificatie</b>	Nee
<b>Opmerking</b>	<p>Mogelijks asbestverdachte mastiek (hard). Extra controle aangewezen bij renovatiewerken. De toepassing blijft asbestverdacht.</p> <p>Het gewicht is een bereedeneerde schatting. Er worden geen rechten verleend aan deze oppervlaktes.</p>

- Zorg voor een veilig beheer. Vermijd het beschadigen van het asbestmateriaal. Controleer de toestand jaarlijks op wijzigingen.
- verwijder voor afbraak/renovatie

- Eenvoudige handelingen: enkel door erkend asbestverwijderaar  
Raam in zijn geheel verwijderen. De mastiek langs binnen en buitenzijde van het glas laten verwijderen door erkend asbestverwijderaar.

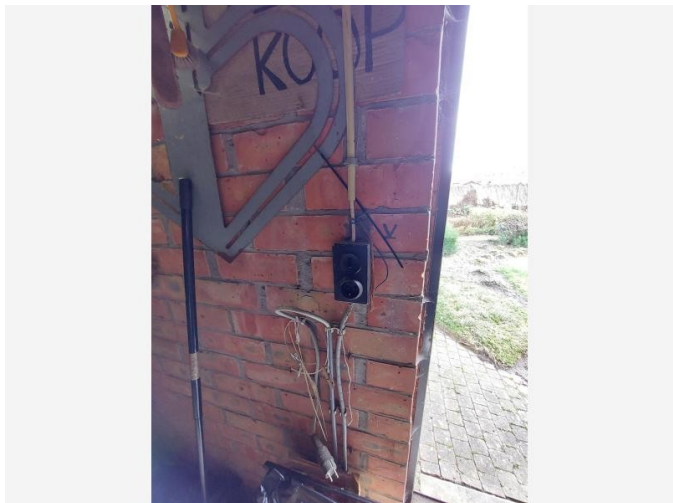
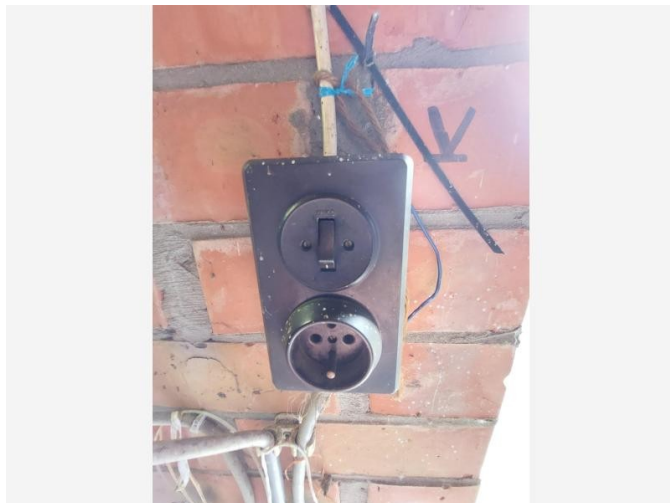
Het asbestmateriaal valt onder de mijlpaal van 2040.

Zorgvuldig beheren

Eindbeoordeling materiaalrisico	Laag materiaalrisico en/of verlaagde kans op vezelvrijgave
---------------------------------	--

Gebondenheid	Categorie 1: hechtgebonden in oorsprong
Asbestsoort (vezeltype)	Crocidoliet aanwezig
Asbestconcentratie	Laag (< 50%)
Afschermingsgraad van het gehele materiaal	Geheel of deels (ook) vrij aan de binnenlucht
Toestand van het materiaal	Onbeschadigd, niet verweerd

Beschrijving	Bakeliet schakelaar + stopcontacten ganse woning en garage
Omgeving	Binnen
Primaire drager	Communicatie en elektrische infrastructuur en uitrusting
Asbestmateriaal	Bakeliet schakelaars en stopcontacten

- Zorg voor een veilig beheer. Vermijd het beschadigen van het asbestmateriaal. Controleer de toestand jaarlijks op wijzigingen.
- verwijder voor afbraak/renovatie

- Eenvoudige handelingen: mag via doe-het-zelf of door werknemer(s) met opleidingsattest eenvoudige handelingen  
Heel eenvoudig te demonteren zonder vezelvrijstelling. De bakeliet schakelaars en stopcontacten dubbel verpakken en naar het recyclagepark brengen.

Het verwijderen van de installatie kan in zijn geheel en zonder beschadiging, zodat er geen risico is dat er vezels vrijkomen.

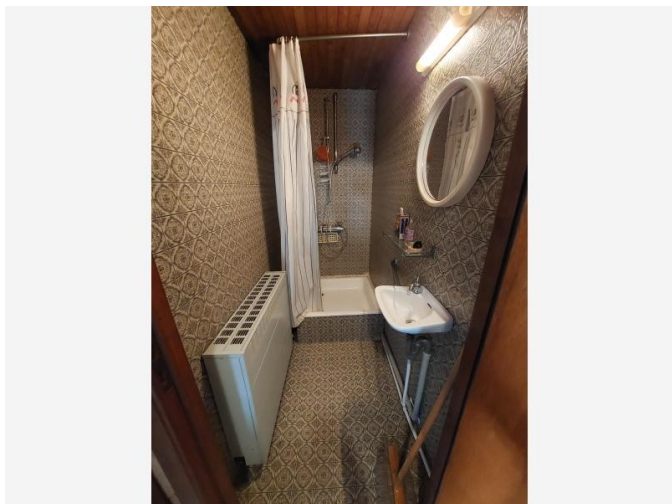
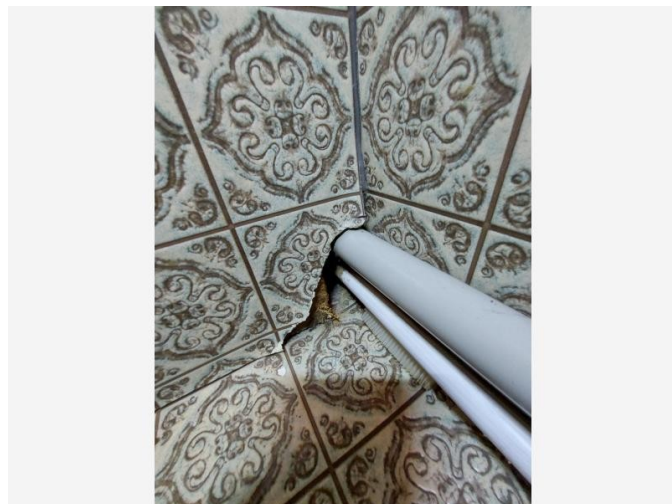
Het asbestmateriaal valt onder de mijlpaal van 2040.

Zorgvuldig beheren

Beschrijving	Linoleum + lijm badkamer vloer+wand
Omgeving	Binnen
Primaire drager	vloer en wanden
Asbestmateriaal	Prefab - afwerking - Vloerzeil
Bindmiddel van asbestmateriaal	Kunststof of -hars

<b>Gebondenheid op basis van bindmiddel</b>	Hecht
<b>Hoeveelheid (oppervlakte - aantal)</b>	• 14,00 m <sup>2</sup> - 1 stuk
<b>Totale oppervlakte</b>	14,00 m <sup>2</sup>
<b>Eenvoudig bereikbaar</b>	Ja
<b>Bevestigingswijze</b>	• Verlijmd, ingegoten, versmeerd
<b>Identificatiemethode</b>	Vaststelling met monstername
<b>Destructieve handeling voor identificatie</b>	Nee
<b>Opmerking</b>	De vermelde oppervlaktes en volumes betreffen een beredeneerde schatting. Er worden geen rechten verleend aan deze oppervlaktes/volumes.

- Zorg voor een veilig beheer. Vermijd het beschadigen van het asbestmateriaal. Controleer de toestand jaarlijks op wijzigingen.
- Verwijder dit asbestmateriaal zo snel mogelijk. Volg de toestand goed op.

- Hermetische zone (erkend asbestverwijderaar)  
De linoleum is asbesthoudend volgens de labo-analyse.

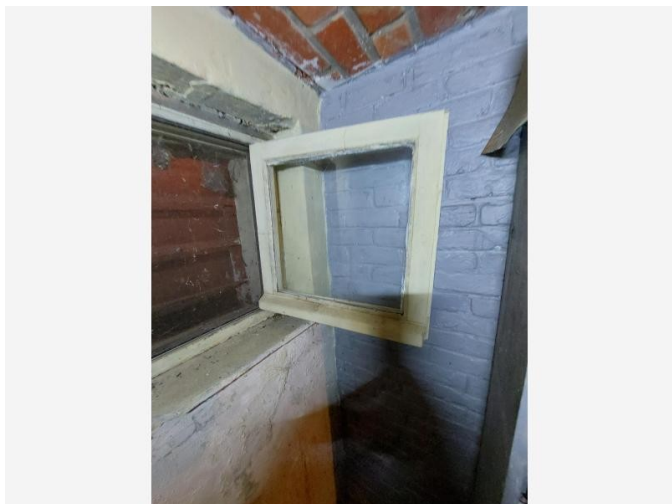
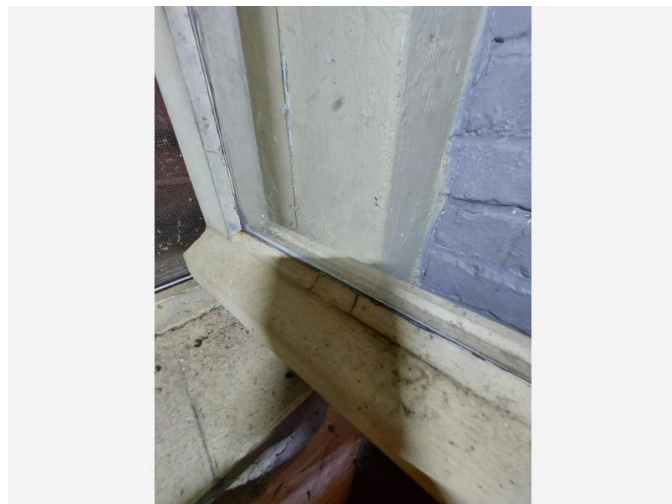
Beschrijving	Stopverf 1 raam 1ste verdiep + kelder
Omgeving	Buiten
Primaire drager	Wandopening verticaal (raam, deur, ...)
Asbestmateriaal	In-situ afwerkingslagen - Pasta, stopverf, voegsel, stopsel, vulsel, mastiek, katten, ...
Bindmiddel van asbestmateriaal	Kitten, mastiek, pasta
Gebondenheid op basis van bindmiddel	Hecht
Hoeveelheid (gewicht - aantal)	• 1,00 kg - 1 stuk
Totaal gewicht	1,00 kg
Eenvoudig bereikbaar	Ja

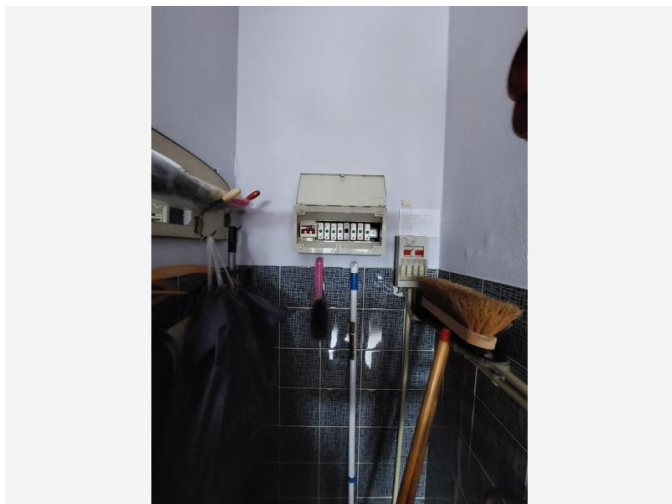
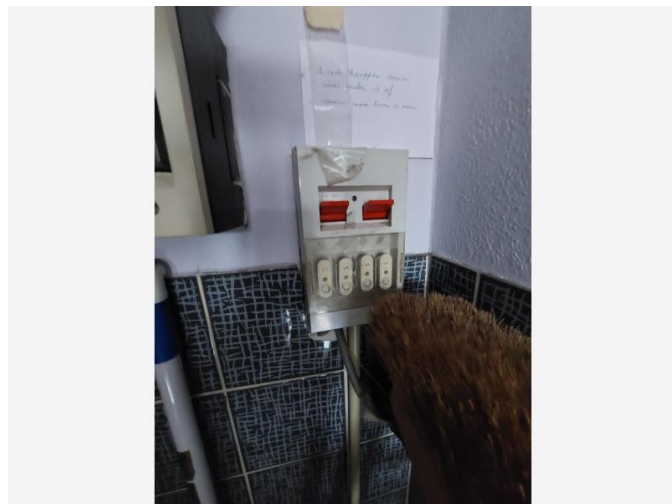
Beschrijving	Zekeringen
Omgeving	Binnen
Primaire drager	Communicatie en elektrische infrastructuur en uitrusting
Asbestmateriaal	bakeliet zekeringen
Bindmiddel van asbestmateriaal	Kunststof of -hars
Gebondenheid op basis van bindmiddel	Hecht
Hoeveelheid (gewicht - aantal)	• 0,05 kg - 11 stuks
Totaal gewicht	0,55 kg
Eenvoudig bereikbaar	Ja

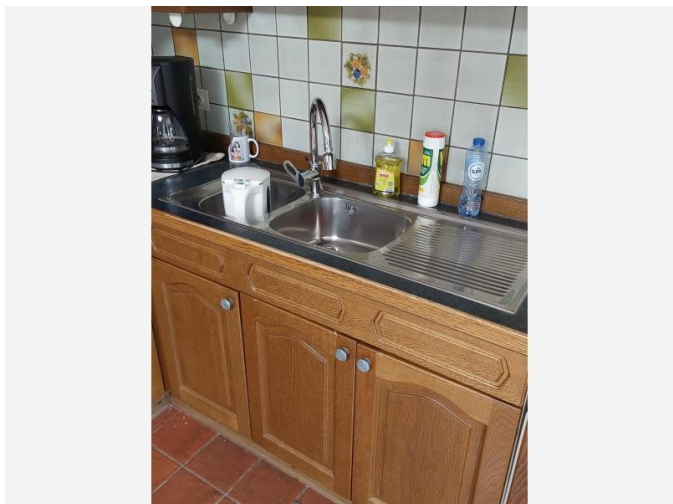
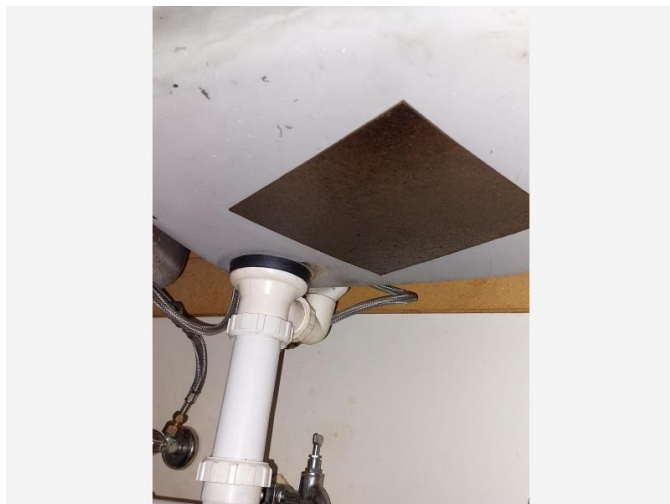
Beschrijving	Spoelbak keuken
Omgeving	Binnen
Primaire drager	Sanitaire infrastructuur en uitrusting (toe- en afvoer)
Asbestmateriaal	bitumen onder inox gootsteen (keuken)
Bindmiddel van asbestmateriaal	Bitumen (roofing, teer, asfalt)
Gebondenheid op basis van bindmiddel	Hecht
Hoeveelheid (gewicht - aantal)	<ul style="list-style-type: none"><li>• 0,10 kg - 2 stuks</li></ul>
Totaal gewicht	0,20 kg
Eenvoudig bereikbaar	Ja
Bevestigingswijze	<ul style="list-style-type: none"><li>• Verlijmd, ingegoten, versmeerd</li></ul>
Identificatiemethode	Vaststelling zonder monsternamen

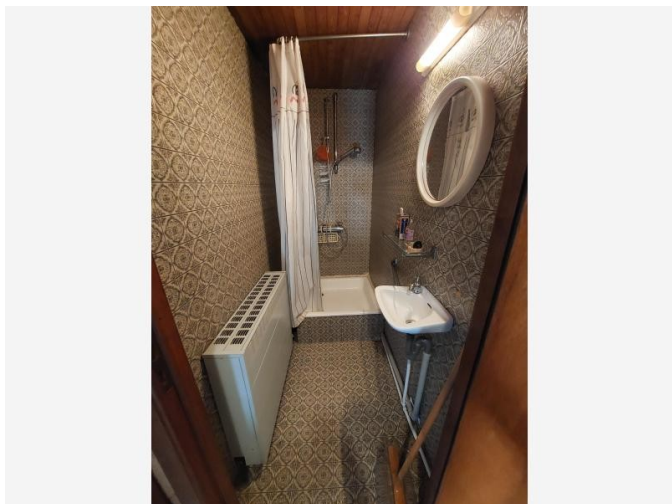
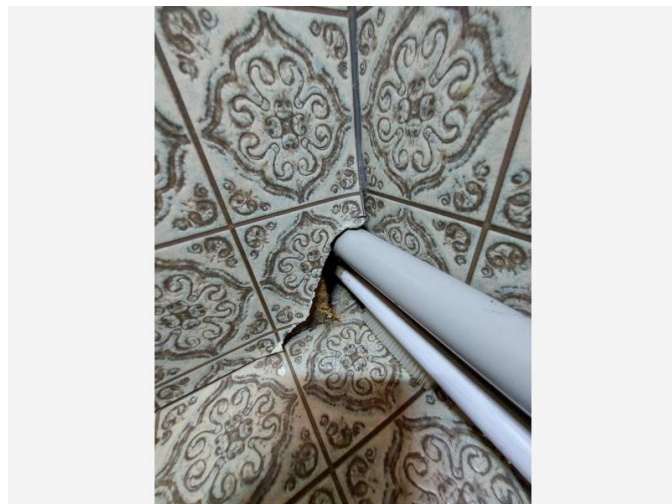
Beschrijving	Lijm + linoleum badkamer vloer + wand
Omgeving	Binnen
Primaire drager	vloer en wanden
Asbestmateriaal	In-situ afwerkingslagen - Lijmlaag
Bindmiddel van asbestmateriaal	Lijm
Gebondenheid op basis van bindmiddel	Hecht

<b>Hoeveelheid (oppervlakte - dikte - aantal)</b>	<ul style="list-style-type: none"> <li>• 14,00 m<sup>2</sup> - 2,00 mm - 1 stuk</li> </ul>
<b>Totaal volume</b>	0,028 m <sup>3</sup>
<b>Eenvoudig bereikbaar</b>	Ja
<b>Bevestigingswijze</b>	<ul style="list-style-type: none"> <li>• Verlijmd, ingegoten, versmeerd</li> </ul>
<b>Identificatiemethode</b>	Vaststelling met monstername
<b>Destructieve handeling voor identificatie</b>	Nee
<b>Opmerking</b>	De vermelde oppervlaktes en volumes betreffen een berekeneerde schatting. Er worden geen rechten verleend aan deze oppervlaktes/volumes.

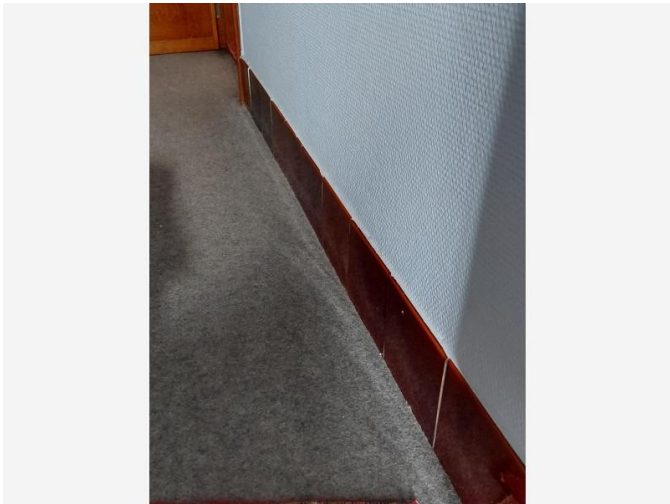
# Fiche 13: Lijm achter plinten inkomhal/kelderhal/hal 1ste verdieping/slpk 1 & 2

Identificatiemethode	Redelijk vermoeden
Primaire drager	Binnenwand
(Asbest)materiaal	In-situ afwerkingslagen - Lijm laag
Bindmiddel	Lijm
Gebondenheid bindmiddel	Hecht

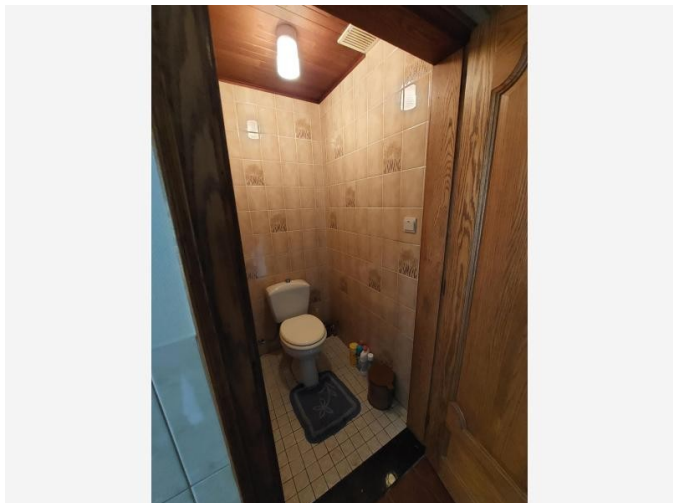
# Fiche 15: Lijm achter tegels stookplaats/wc/badkamer/keuken/living

Identificatiemethode	Redelijk vermoeden
Primaire drager	Binnenwand
(Asbest)materiaal	In-situ afwerkingslagen - Lijmlaag
Bindmiddel	Lijm
Gebondenheid bindmiddel	Hecht

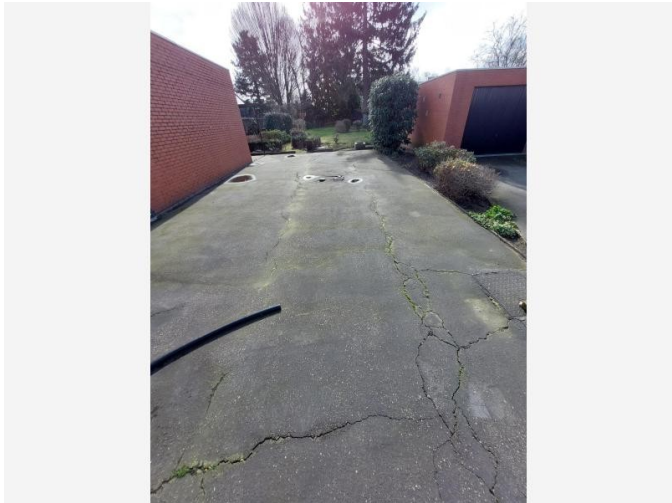
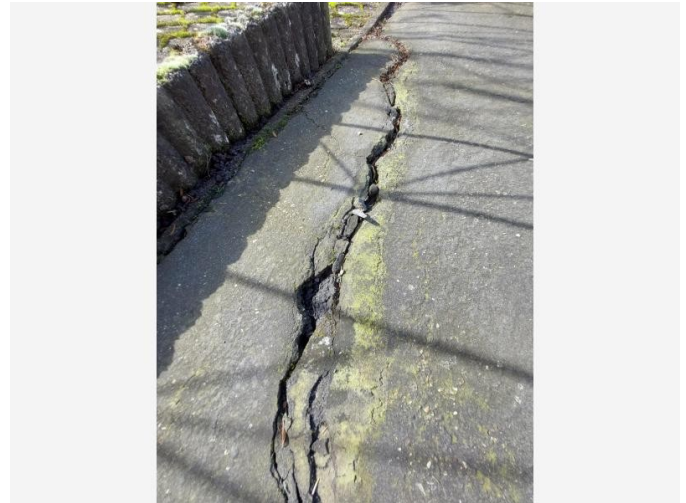
Beschrijving	Asfalt
Omgeving	Buiten
Primaire drager	Verharding, wegenis
Bindmiddel van materiaal	Bitumen (roofing, teer, asfalt)

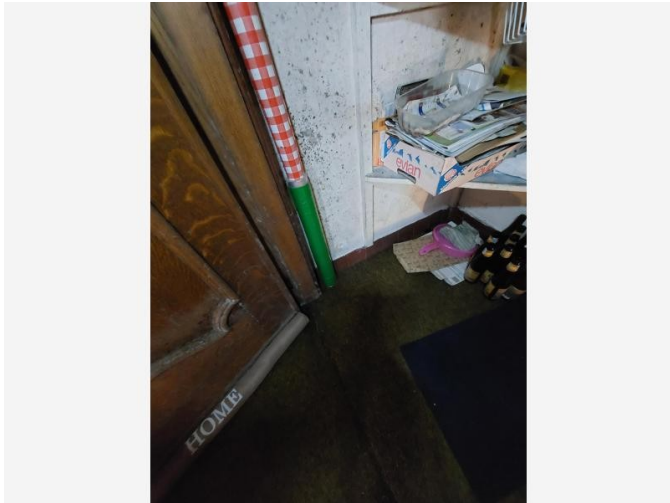
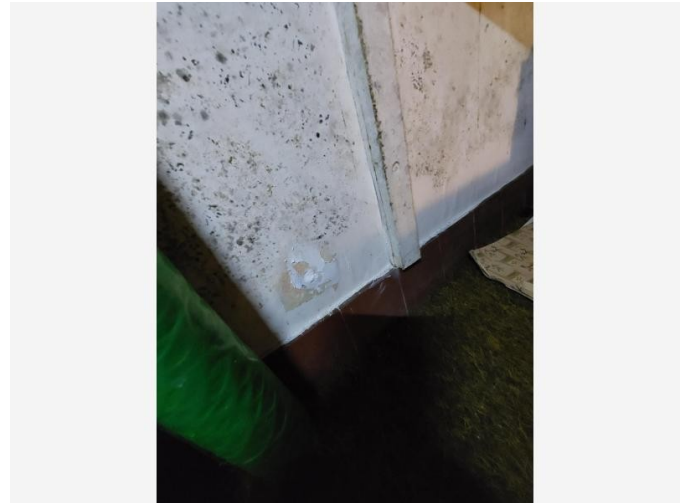
Beschrijving	Pleisterwerk muur
Omgeving	Binnen
Primaire drager	Binnenwand
Bindmiddel van materiaal	Gips - kalk

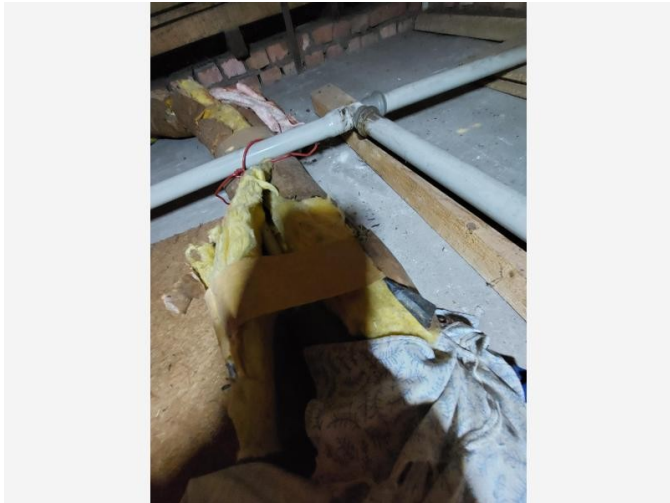
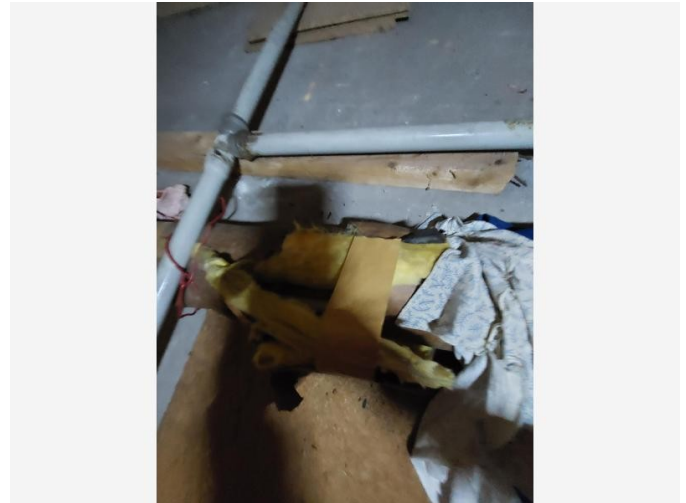
Beschrijving	Leidingisolatie
Omgeving	Binnen
Primaire drager	HVAC infrastructuur en uitrusting
Bindmiddel van materiaal	Karton - papier - viltachtig

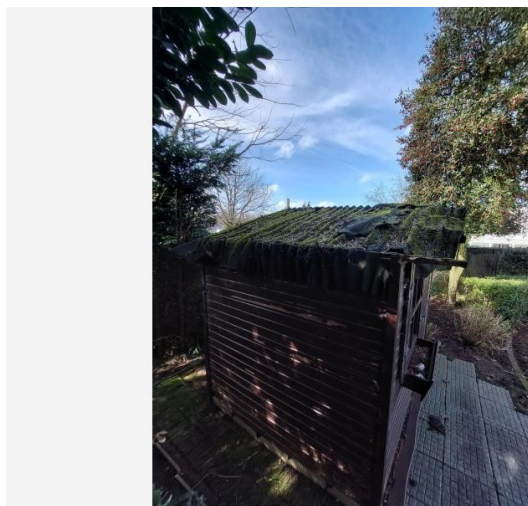
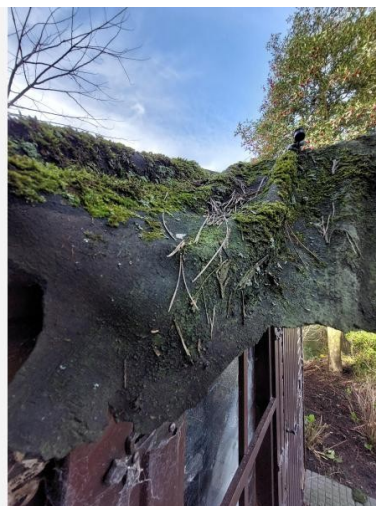
Beschrijving	Golfplaten bitumen op tuinhuis
Omgeving	Buiten
Primaire drager	Schuin dak
Bindmiddel van materiaal	Bitumen (roofing, teer, asfalt)
