Asbestinventarisatetest

Heidestraat 23, 3945 Ham

Attestnummer : 20241010-000381.000

Uitgegeven op : 10.10.2024

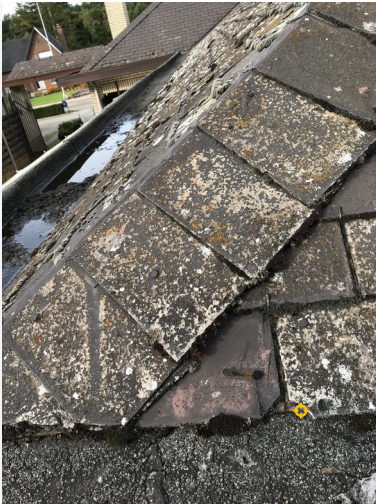
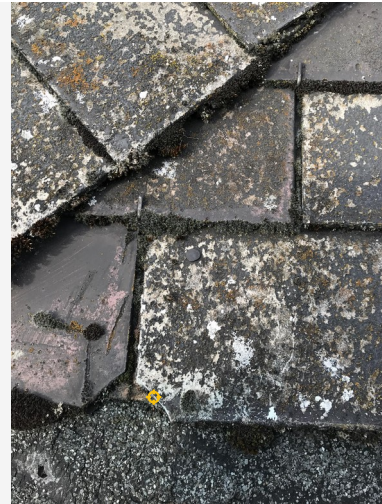
Het asbestmateriaal valt onder de mijlpaal van 2034.

Eindbeoordeling materiaalrisico	Laag materiaalrisico en/of verlaagde kans op vezelvrijgave
---------------------------------	--

Gebondenheid	Categorie 1: hechtgebonden in oorsprong
Asbestsoort (vezeltype)	Alleen chrysotiel
Asbestconcentratie	Laag (< 50%)
Afschermingsgraad van het gehele materiaal	Geheel of deels vrij aan de buitenlucht
Toestand van het materiaal	Licht beschadigd, licht verweerd. Intact calciumsilicaatmateriaal of categorie III 'gebondenheid'

#	Type	Referentie	Resultaat
1.1	Puntmonster	3	Chrysotiel

Beschrijving	Leien dak
Omgeving	Buiten
Primaire drager	Schuin dak
Asbestmateriaal	Dak- en gevelbekleding - Lei, shingle
Bindmiddel van asbestmateriaal	Cement
Gebondenheid op basis van bindmiddel	Hecht
Hoeveelheid (oppervlakte - aantal)	<ul style="list-style-type: none">• 200,00 m² - 1 stuk
Totale oppervlakte	200,00 m ²
Eenvoudig bereikbaar	Ja
Bevestigingswijze	<ul style="list-style-type: none">• Genageld, geniet
Identificatiemethode	Vaststelling met monsternamen
Destructieve handeling voor identificatie	Nee
Opmerking	Deze afmeting is een beredeneerde schatting , er worden geen rechten verleend aan deze afmetingen.

- Zorg voor een veilig beheer. Vermijd het beschadigen van het asbestmateriaal. Controleer de toestand jaarlijks op wijzigingen.

- Eenvoudige handelingen: mag via doe-het-zelf of door werknemer(s) met opleidingsattest eenvoudige handelingen
Hecht gebonden toepassing die zonder beschadiging kan verwijderen, mits de nodige voorzorgsmaatregelen

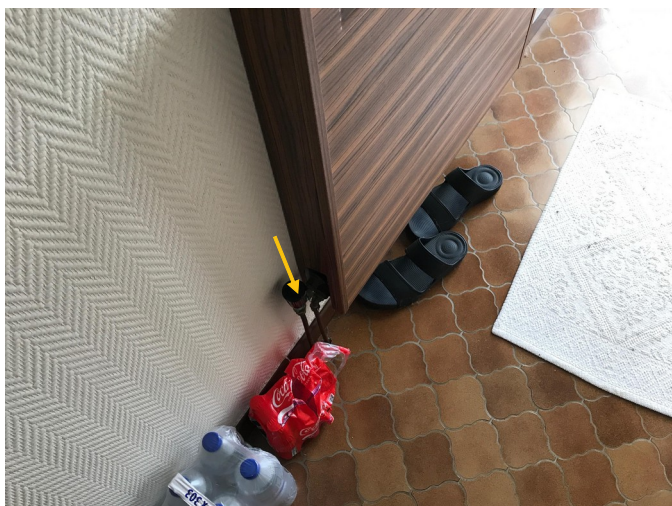
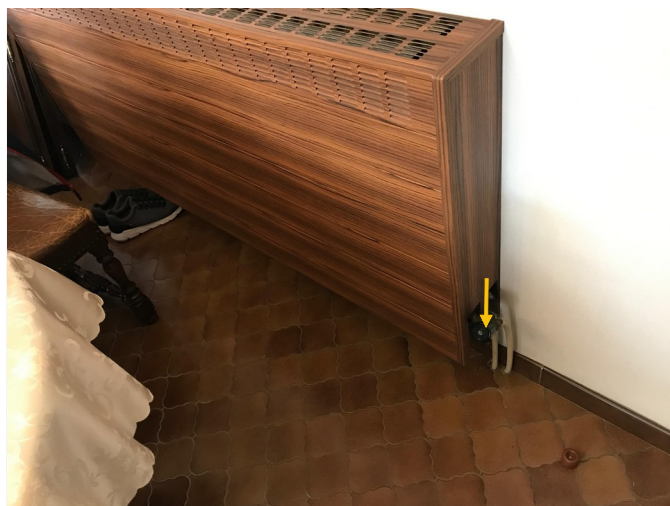
Het asbestmateriaal valt onder de mijlpaal van 2040.

- Eenvoudige handelingen: mag via doe-het-zelf of door werknemer(s) met opleidingsattest eenvoudige handelingen
Bakeliet kan altijd asbest bevatten. deze armaturen kan men best voorzichtig losschroeven en dubbel verpakt afvoeren. Al de radiatoren hebben deze knoppen behalve in de badkamer.

Eindbeoordeling materiaalrisico	Verhoogd materiaalrisico en/of verhoogde kans op vezelvrijgave
---------------------------------	--

Gebondenheid	Categorie 1: hechtgebonden in oorsprong
Asbestsoort (vezeltype)	Crocidoliet aanwezig
Asbestconcentratie	Laag (< 50%)
Afschermingsgraad van het gehele materiaal	Geheel of deels (ook) vrij aan de binnenlucht
Toestand van het materiaal	Licht beschadigd, licht verweerd. Intact calciumsilicaatmateriaal of categorie III 'gebondenheid'

Beschrijving	Bakeliet radiatorknoppen
Omgeving	Binnen
Primaire drager	Ruimteverwarming
Asbestmateriaal	Plaat, paneel, tablet - Type Bakeliet
Bindmiddel van asbestmateriaal	Kunststof of -hars
Gebondenheid op basis van bindmiddel	Hecht
Hoeveelheid (oppervlakte - dikte - aantal)	• 0,30 m ² - 1,00 cm - 1 stuk
Totaal volume	0,003 m ³
Eenvoudig bereikbaar	Ja
Bevestigingswijze	• Geschroefd
Identificatiemethode	Vaststelling zonder monstername
Destructieve handeling voor identificatie	Nee
Opmerking	Deze oppervlakte is een beredeneerde schatting , er worden geen rechten verleend aan deze oppervlakten. De dikte is een schatting die niet altijd representatief

- Zorg voor een veilig beheer. Vermijd het beschadigen van het asbestmateriaal. Controleer de toestand jaarlijks op wijzigingen.

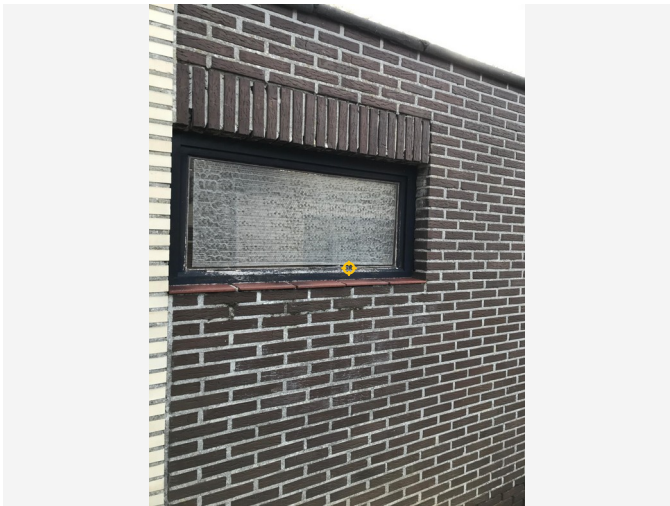
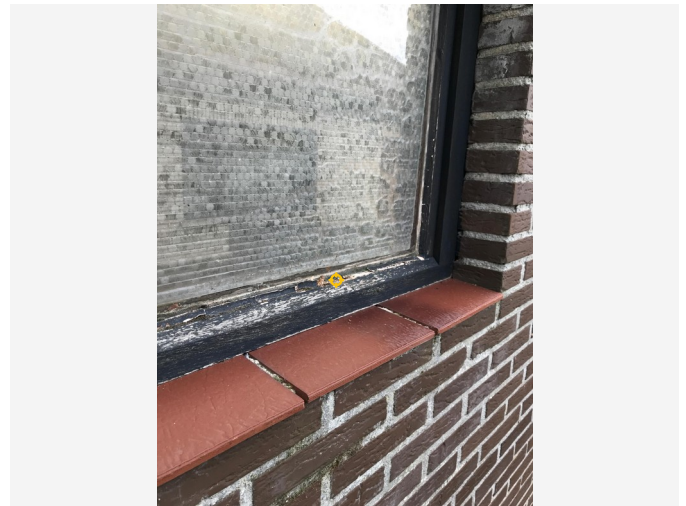
Het asbestmateriaal valt onder de mijlpaal van 2040.

Eindbeoordeling materiaalrisico	Laag materiaalrisico en/of verlaagde kans op vezelvrijgave
---------------------------------	--

Gebondenheid	Categorie 1: hechtgebonden in oorsprong
Asbestsoort (vezeltype)	Alleen chrysotiel
Asbestconcentratie	Laag (< 50%)
Afschermingsgraad van het gehele materiaal	Geheel of deels vrij aan de buitenlucht
Toestand van het materiaal	Licht beschadigd, licht verweerd. Intact calciumsilicaatmateriaal of categorie III 'gebondenheid'

#	Type	Referentie	Resultaat
4.1	Puntmonster	5	Chrysotiel

Beschrijving	Stopverf ramen garage
Omgeving	Buiten
Primaire drager	Wand buitenschil
Asbestmateriaal	In-situ afwerkingslagen - Pasta, stopverf, voegsel, stopsel, vulsel, mastiek, katten, ...
Bindmiddel van asbestmateriaal	Katten, mastiek, pasta
Gebondenheid op basis van bindmiddel	Hecht
Hoeveelheid (gewicht - aantal)	<ul style="list-style-type: none">• 1,00 kg - 1 stuk
Totaal gewicht	1,00 kg
Eenvoudig bereikbaar	Ja
Bevestigingswijze	<ul style="list-style-type: none">• Verlijmd, ingegoten, versmeerd
Identificatiemethode	Vaststelling met monstername
Destructieve handeling voor identificatie	Nee
Opmerking	Deze kilo's zijn een beredeneerde schatting, er worden geen rechten verleend aan het gewicht.

- Zorg voor een veilig beheer. Vermijd het beschadigen van het asbestmateriaal. Controleer de toestand jaarlijks op wijzigingen.

- Eenvoudige handelingen: enkel door erkend asbestverwijderaar
Door aannemer met de nodige kennis en opleidingsattest eenvoudige handelingen mag deze toepassing verwijderen.

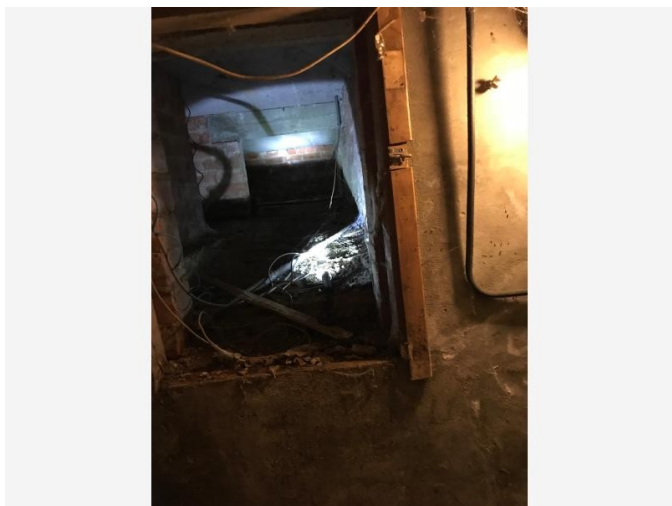
Situeringfoto

Permanente beperking

Reden: Het onderzoek kan niet uitgevoerd worden binnen de bepalingen van de Welzijnswet

Uitleg van de asbestdeskundige: Kruipkelder is lager dan 1,5 meter.

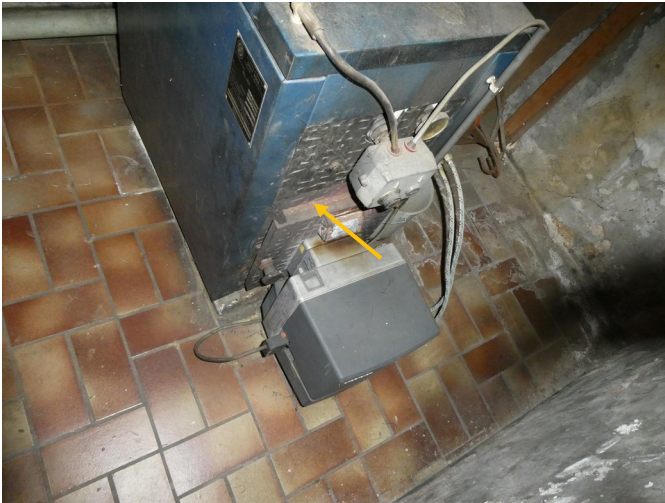
Vrije foto

Men kan aan de buitenkant geen pakking zien maar volgens de literatuur bevat deze allicht een asbestpakking .
of eerder sluit de literatuur niet uit dat hier geen asbest in zit.

Identificatiemethode	Redelijk vermoeden
Primaire drager	Ruimteverwarming
(Asbest)materiaal	Koord, lint, band, strip
Bindmiddel	Weinig of geen bindmiddel (textiel, bevlokkings, ...)
Gebondenheid bindmiddel	Niet-hechtgebonden

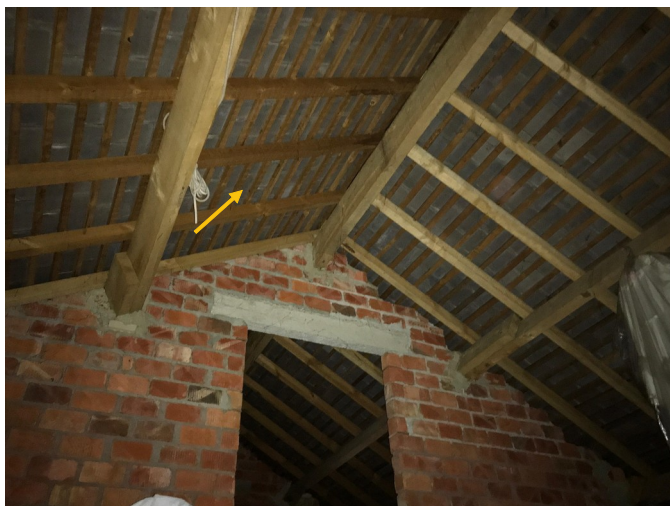
Er is geen onderdak aanwezig.

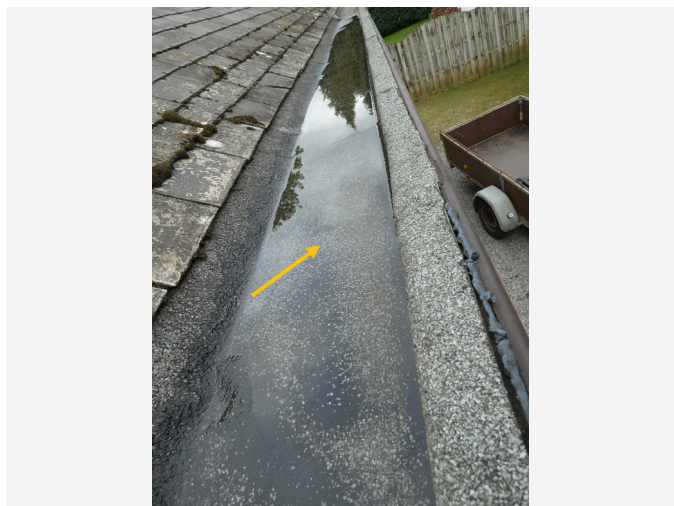
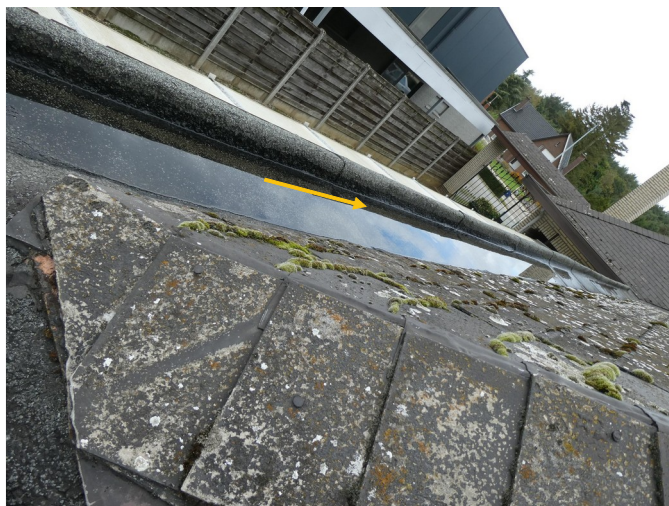
Fiche 16: Dakgoot

Afvalstof, geen asbest

Beschrijving	Dakgoot
Type afvalstof	Betreft resten (contaminatie) van verwerking of beschadiging
Type resten (contaminatie)	<ul style="list-style-type: none">• Stof, deeltjes < 4 mm, flinters, gruis (los, opliggend)
Materialen	<ul style="list-style-type: none">• Organisch materiaal (mos, mest, vegetatie, ...)
Bron van de resten	Bron van de resten is niet meer aanwezig
Omgeving	Buiten
Primaire drager	Dakgoot
Gebondenheid resten	Niet hecht
Hoeveelheid (gewicht - aantal)	<ul style="list-style-type: none">• 1,00 kg - 1 stuk
Totaal gewicht	1,00 kg
Identificatiemethode	Vaststelling zonder monstername
Opmerking	<p>Momenteel zijn er geen resten aanwezig in de goten, regelmatige controleren en mochten er dan resten aanwezig zijn.</p> <p>Deze kan men dan verwijderen met de juiste PDM dragen en ook zorgen dat je het juist verwijderd en het afval sorteren als asbest.</p>
