# Asbestinventarisatetest

Veststraat 7/3, 2490 Balen

Attestnummer : **20260608-000484.000**

**Asbestveilig** (maar mogelijk niet asbestvrij)

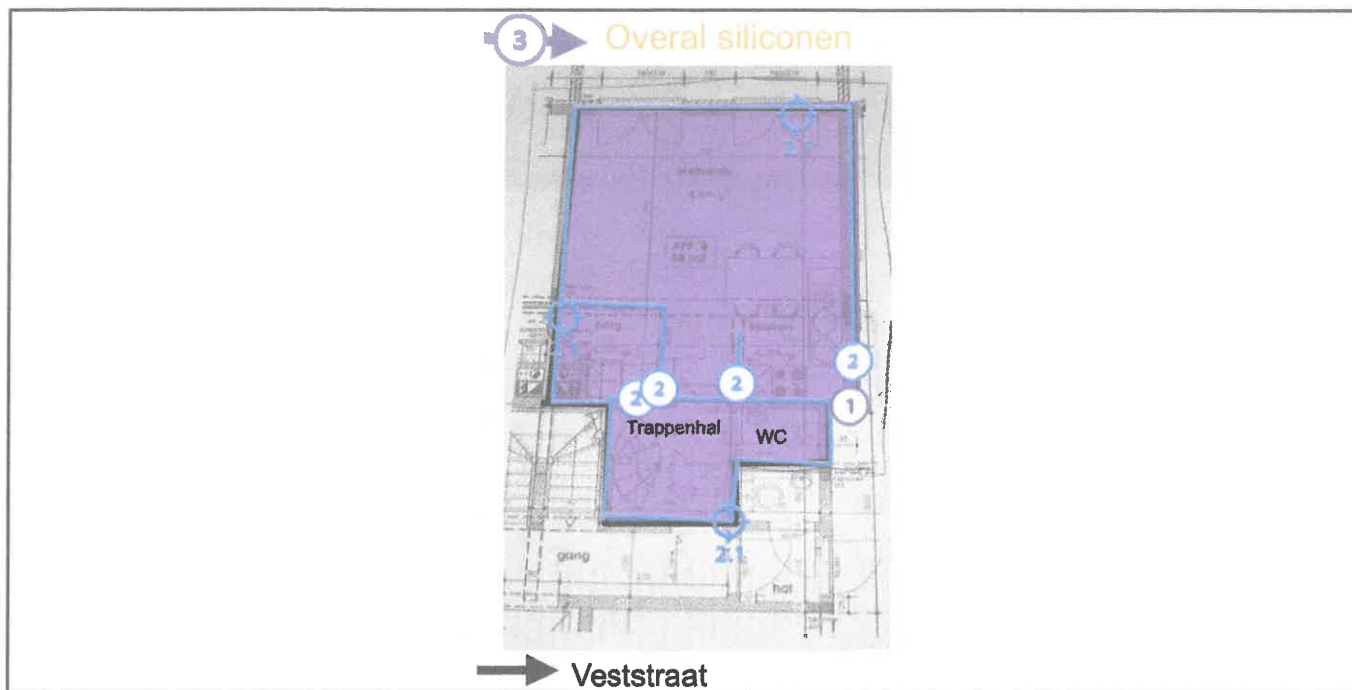
## Plan 1.1: Indeling - (+1)

| Beschrijving | Type | Actie |
|---|---|---|
| 1. Plafonds uit niet asbestverdacht materiaal | Advies | - |
| 2. Pleisterwerk Wanden | Geen asbest | - |
| 3. Afdichtingsmateriaal aan schrijnwerk | Overige ruimte of materiaal | - |

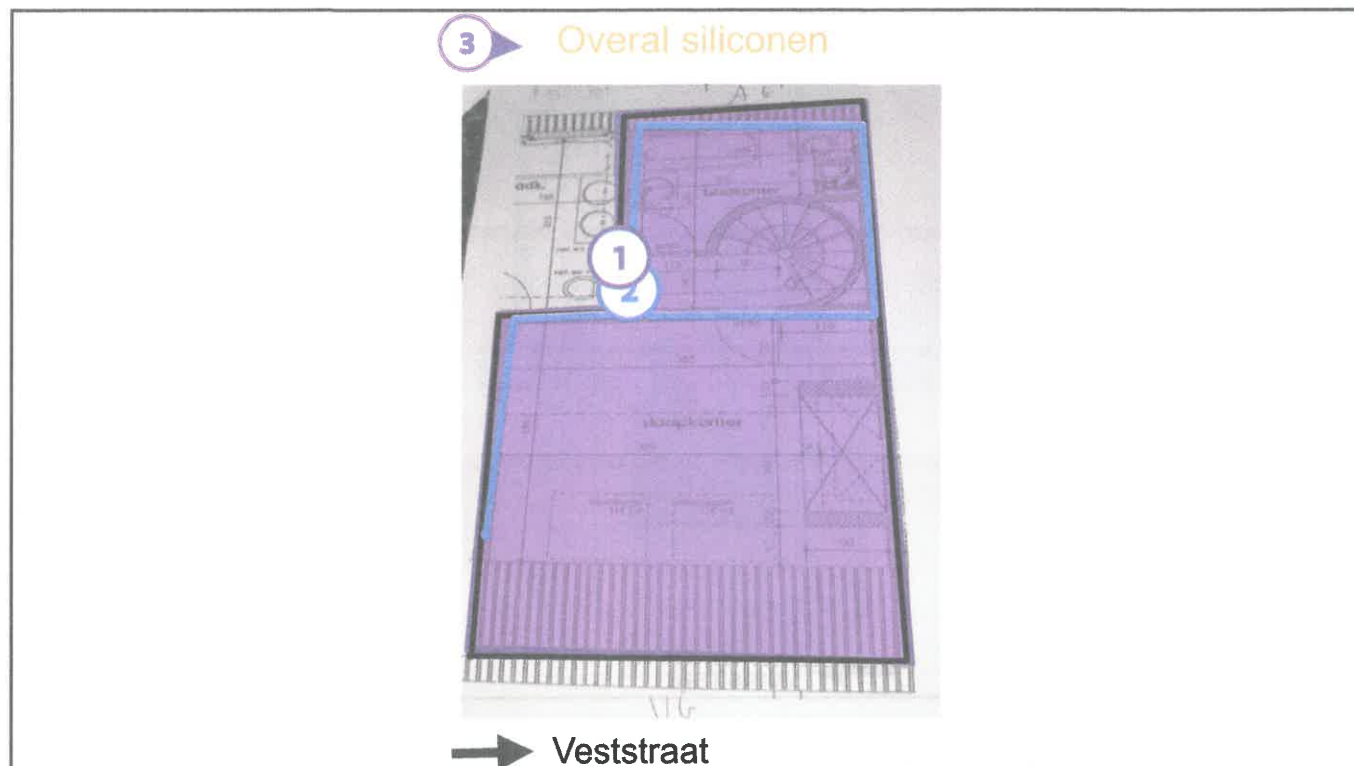
## Plan 1.2: Indeling - (+2)

| Beschrijving | Type | Actie |
|---|---|---|
| 1. Plafonds uit niet asbestverdacht materiaal | Advies | - |
| 2. Pleisterwerk Wanden | Geen asbest | - |
| 3. Afdichtingsmateriaal aan schrijnwerk | Overige ruimte of materiaal | - |

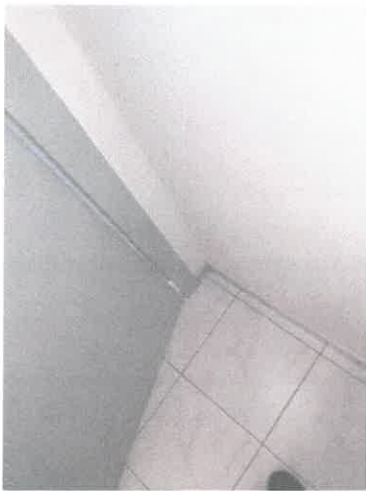
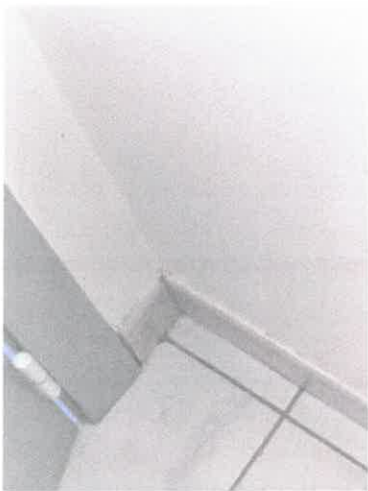
# Fiche 2: Pleisterwerk Wanden

Geen asbest

| # | Type | Referentie | Resultaat |
|---|---|---|---|
| 2.1 | Mengmonster | IEY_01 | Geen asbest |

| Opmerking | <p>Mengmonster van het pleisterwerk aan wanden:</p> <ul style="list-style-type: none"><li>- Individuele ruimte</li><li>- Natte ruimte</li><li>- Trappenhal</li></ul> <p>Een monstername in stooklokaal was niet mogelijk aangezien deze niet aanwezig is in het gebouw.</p> |

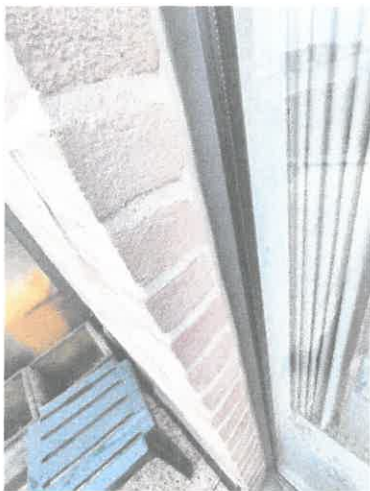
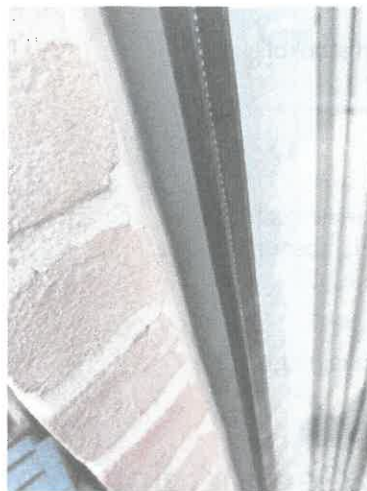
### Fiche 3: Afdichtingsmateriaal aan schrijnwerk

| Beschrijving | Notitie | Terug te vinden op plannen |
|---|---|---|
| Fiche 3: Afdichtingsmateriaal aan schrijnwerk | Betreft siliconen en is derhalve niet asbestverdacht. | Plan 1.1: Indeling - (+1)<br>Plan 1.2: Indeling - (+2) |
