# Asbestinventarisatetest

Georges Wittouckstraat 57, 1600 Sint-Pieters-Leeuw

Attestnummer : 20240816-000272.000

## Niet-asbestveilig

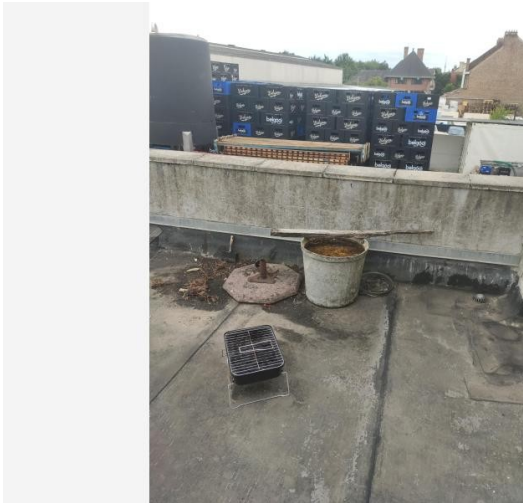
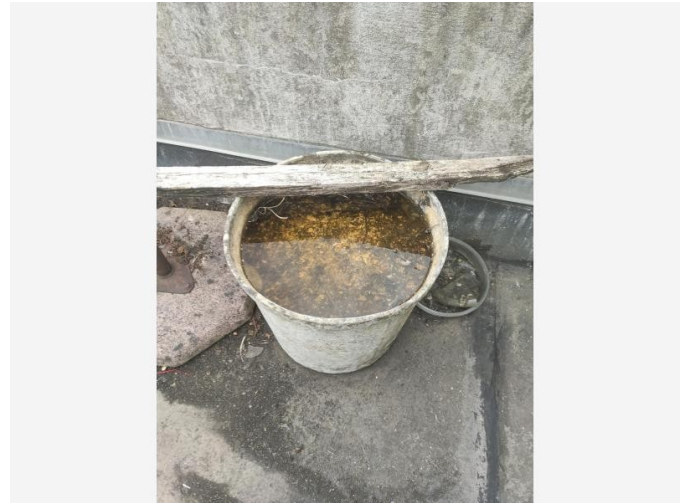
Het asbestmateriaal valt onder de mijlpaal van 2040.

**Dringend verwijderen**

Beschrijving	Bloempotten
Type afvalstof	Betreft stock-voorraad of gedemonteerde asbestmaterialen
Aanwezige resten	Geen resten aanwezig
Omgeving	Buiten
Primaire drager	Plat dak
Asbestmaterialen	<ul style="list-style-type: none"><li>Bak, reservoir, kuip, bloembak</li></ul>
Bindmiddel van asbestmateriaal	Cement
Gebondenheid op basis van bindmiddel	Hecht
Hoeveelheid (gewicht - aantal)	<ul style="list-style-type: none"><li>10,00 kg - 2 stuks</li></ul>
Totaal gewicht	20,00 kg
Eenvoudig bereikbaar	Ja
Identificatiemethode	Vaststelling zonder monstername

- Verwijder het asbestafval.

- Eenvoudige handelingen: mag via doe-het-zelf of door werknemer(s) met opleidingsattest eenvoudige handelingen  
Deze hechtgebonden toepassing kan verwijderd worden dmv Verwijderingvoorschriften volgens Codex over het welzijn op het werk Art. VI.3-54
- Eenvoudige handelingen: enkel door erkend asbestverwijderaar  
Deze hechtgebonden toepassing kan verwijderd worden dmv Verwijderingvoorschriften volgens Codex over het welzijn op het werk Art. VI.3-54

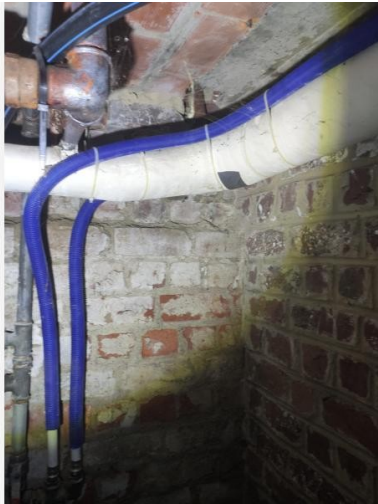
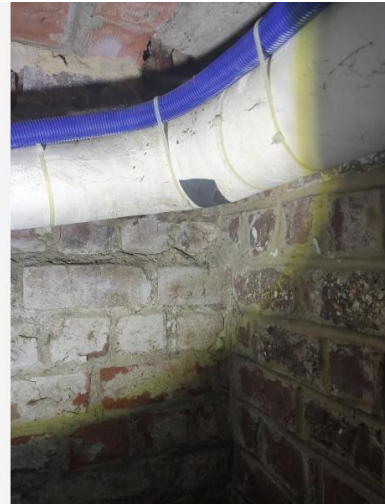
Het asbestmateriaal valt onder de mijlpaal van 2034.

**Dringend verwijderen**

Eindbeoordeling materiaalrisico	Hoog materiaalrisico en/of hoge kans op vezelvrijgave
---------------------------------	---

Gebondenheid	Categorie 2: niet-hechtgebonden met matrix
Asbestsoort (vezeltype)	Amfibool aanwezig, uitgezonderd crocidoliet
Asbestconcentratie	Hoog ( $\geq 50\%$ )
Afschermingsgraad van het gehele materiaal	Geheel of deels (ook) vrij aan de binnenlucht
Toestand van het materiaal	Zwaar beschadigd, zwaar verweerd

#	Type	Referentie	Resultaat
2.1	Mengmonster	004	Amosiet, Chrysotiel
2.2	Mengmonster	005	Amosiet, Chrysotiel

Beschrijving	Thermische isolatie rond verwarmingsbuizen
Omgeving	Binnen
Primaire drager	HVAC infrastructuur en uitrusting
Asbestmateriaal	In-situ afwerkingslagen - Thermische isolatie
Bindmiddel van asbestmateriaal	Gips - kalk
Gebondenheid op basis van bindmiddel	Niet-hechtgebonden
Hoeveelheid (lengte - omtrek - dikte - aantal)	<ul style="list-style-type: none"><li>• 17,00 m - 20,00 cm - 2,00 cm - 1 stuk</li><li>• 5,00 m - 20,00 cm - 2,00 cm - 1 stuk</li></ul>
Totaal volume	0,088 m <sup>3</sup>
Eenvoudig bereikbaar	Ja
Bevestigingswijze	<ul style="list-style-type: none"><li>• Verlijmd, ingegoten, versmeerd</li></ul>
Identificatiemethode	Vaststelling met monsternamen
Destructieve handeling voor identificatie	Nee
Opmerking	Recht stukken = 17m Bochten =5m

- Zorg voor een veilig beheer. Vermijd het beschadigen van het asbestmateriaal. Controleer de toestand jaarlijks op wijzigingen.
- Sluit de ruimte luchtdicht af en vermijd het betreden van de ruimte.
- Scherm in afwachting van verwijdering het asbestmateriaal af van luchtstromingen en verstoring: bijvoorbeeld door het te verpakken, te fixeren, af te dekken, signalisatie - afbakening aan te brengen, ...
- Verwijder dit asbestmateriaal zo snel mogelijk. Volg de toestand goed op.

- Hermetische zone (erkend asbestverwijderaar)  
Deze niet hechtgebonden toepassing kan verwijderd worden dmv Verwijderingvoorschriften volgens Codex over het welzijn op het werk Art. VI.3-61

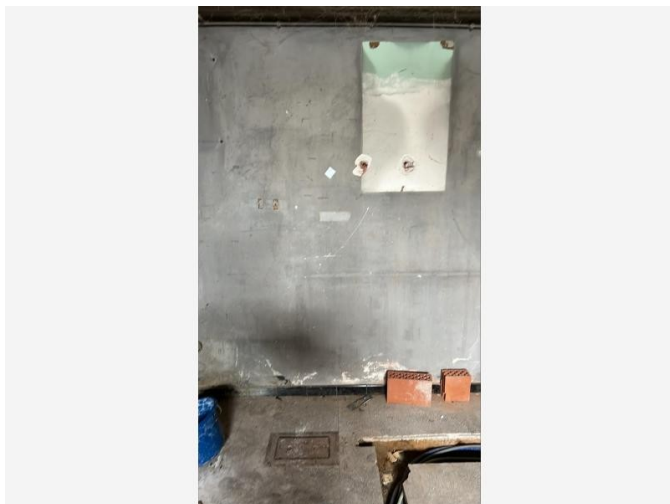
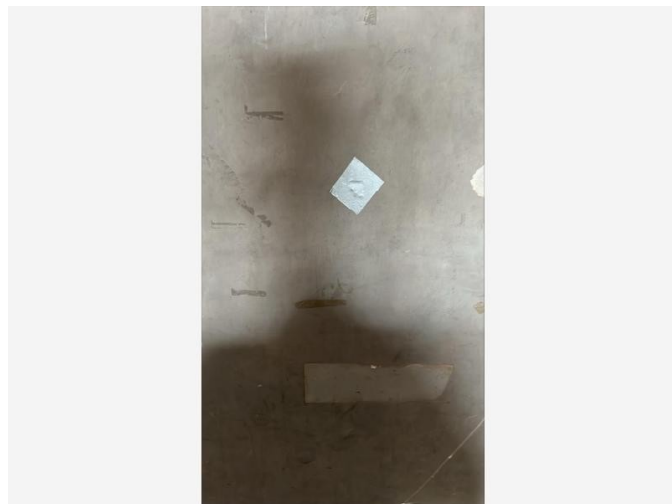
Het asbestmateriaal valt onder de mijlpaal van 2034.

**Dringend maatregelen nemen**

Eindbeoordeling materiaalrisico	Hoog materiaalrisico en/of hoge kans op vezelvrijgave
---------------------------------	---

Gebondenheid	Categorie 2: niet-hechtgebonden met matrix
Asbestsoort (vezeltype)	Alleen chrysotiel
Asbestconcentratie	Hoog ( $\geq 50\%$ )
Afschermingsgraad van het gehele materiaal	Geheel of deels (ook) vrij aan de binnenlucht
Toestand van het materiaal	Zwaar beschadigd, zwaar verweerd

#	Type	Referentie	Resultaat
3.1	Mengmonster	002	Chrysotiel

Beschrijving	Pleisterwerk hangaar
Omgeving	Binnen
Primaire drager	Binnenwand
Asbestmateriaal	In-situ afwerkingslagen - Pleisterwerk (wand, plafond, ...)
Bindmiddel van asbestmateriaal	Gips - kalk
Gebondenheid op basis van bindmiddel	Niet-hechtgebonden
Hoeveelheid (oppervlakte - dikte - aantal)	<ul style="list-style-type: none"> <li>• 40,00 m<sup>2</sup> - 1,00 cm - 1 stuk</li> </ul>
Totaal volume	0,40 m <sup>3</sup>
Eenvoudig bereikbaar	Ja
Bevestigingswijze	<ul style="list-style-type: none"> <li>• Verlijmd, ingegoten, versmeerd</li> </ul>
Identificatiemethode	Vaststelling met monsternamen
Destructieve handeling voor identificatie	Nee
Opmerking	<p>Betreft plafond en muur. Ingevolge transformatiewerken slechts zeer beperkt pleisterwerk op wanden en plafonds</p> <p>individuele ruimte: bemonsterd ruimte</p> <p>natte ruimte: niet aanwezig</p> <p>stookruimte : niet aanwezig</p> <p>trappenhal : niet aanwezig</p>

- Zorg voor een veilig beheer. Vermijd het beschadigen van het asbestmateriaal. Controleer de toestand jaarlijks op wijzigingen.
- Sluit de ruimte luchtdicht af en vermijd het betreden van de ruimte.
- Verwijder dit asbestmateriaal zo snel mogelijk. Volg de toestand goed op.

- Hermetische zone (erkend asbestverwijderaar)  
Deze niet hechtgebonden toepassing kan verwijderd worden dmv Verwijderingvoorschriften volgens Codex over het welzijn op het werk Art. VI.3-61

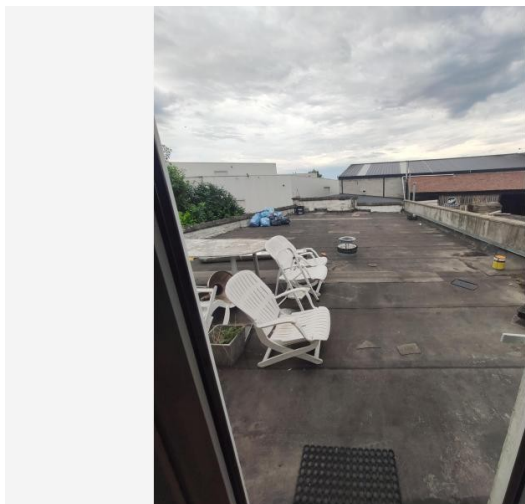
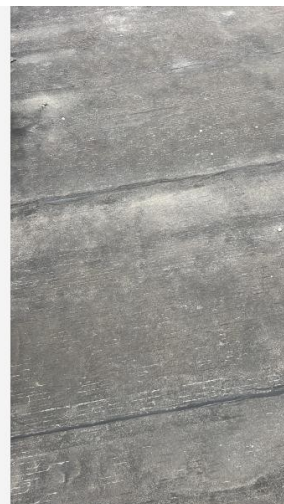
Het asbestmateriaal valt onder de mijlpaal van 2040.

Verwijderen

Eindbeoordeling materiaalrisico	Verhoogd materiaalrisico en/of verhoogde kans op vezelvrijgave
---------------------------------	--

Gebondenheid	Categorie 1: hechtgebonden in oorsprong
Asbestsoort (vezeltype)	Alleen chrysotiel
Asbestconcentratie	Laag (< 50%)
Afschermingsgraad van het gehele materiaal	Geheel of deels vrij aan de buitenlucht
Toestand van het materiaal	Matig beschadigd, matig verweerd

#	Type	Referentie	Resultaat
4.1	Puntmonster	006	Chrysotiel

Beschrijving	Roofing platte daken achteraan
Omgeving	Buiten
Primaire drager	Plat dak
Asbestmateriaal	Dak- en gevelbekleding - Roofing
Bindmiddel van asbestmateriaal	Bitumen (roofing, teer, asfalt)
Gebondenheid op basis van bindmiddel	Hecht
Hoeveelheid (oppervlakte - aantal)	<ul style="list-style-type: none"><li>• 112,00 m<sup>2</sup> - 1 stuk</li><li>• 38,00 m<sup>2</sup> - 1 stuk</li></ul>
Totale oppervlakte	150,00 m <sup>2</sup>
Eenvoudig bereikbaar	Ja
Bevestigingswijze	<ul style="list-style-type: none"><li>• Verlijmd, ingegoten, versmeerd</li></ul>
Identificatiemethode	Vaststelling met monsternamen
Destructieve handeling voor identificatie	Nee

- Zorg voor een veilig beheer. Vermijd het beschadigen van het asbestmateriaal. Controleer de toestand jaarlijks op wijzigingen.

- Eenvoudige handelingen: mag via doe-het-zelf of door werknemer(s) met opleidingsattest eenvoudige handelingen  
Deze hechtgebonden toepassing kan verwijderd worden dmv Verwijderingvoorschriften volgens Codex over het welzijn op het werk Art. VI.3-54
- Eenvoudige handelingen: enkel door erkend asbestverwijderaar  
Deze hechtgebonden toepassing kan verwijderd worden dmv Verwijderingvoorschriften volgens Codex over het welzijn op het werk Art. VI.3-54

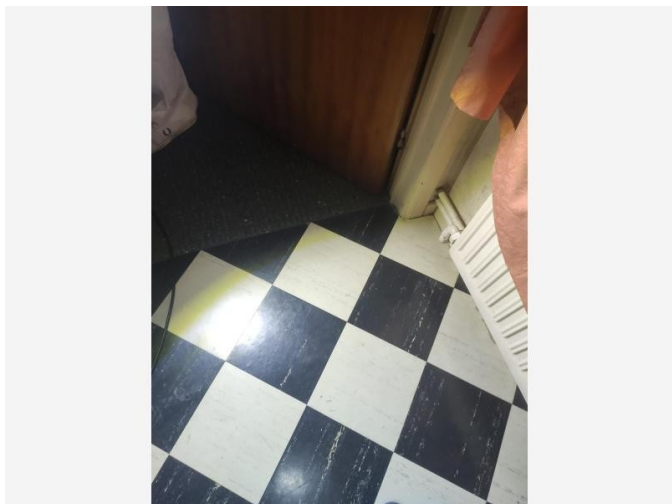
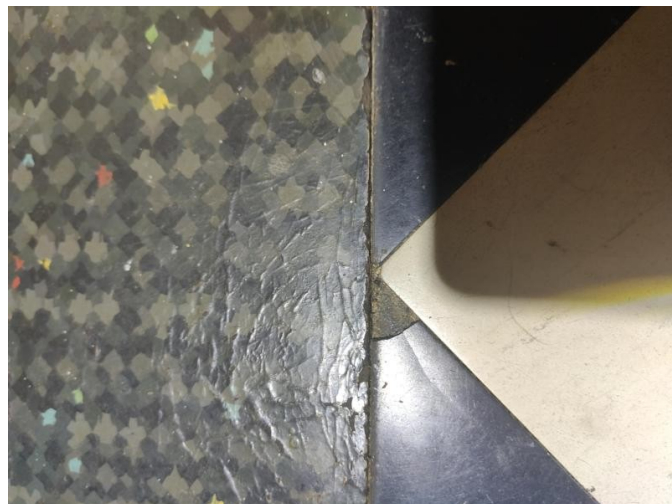
Het asbestmateriaal valt onder de mijlpaal van 2040.

Verwijderen

Tegelijk kan mogelijks asbesthoudend zijn. Deze kon niet bemonsterd worden in het kader van het niet-destructief onderzoek. Indien bij renovatie of werken deze tegelijm laag bloot komt te liggen, is het aangeraden de lijmlaag te bemonsteren.

Eindbeoordeling materiaalrisico	Verhoogd materiaalrisico en/of verhoogde kans op vezelvrijgave
---------------------------------	--

Gebondenheid	Categorie 1: hechtgebonden in oorsprong
Asbestsoort (vezeltype)	Alleen chrysotiel
Asbestconcentratie	Laag (< 50%)
Afschermingsgraad van het gehele materiaal	Geheel of deels (ook) vrij aan de binnenlucht
Toestand van het materiaal	Matig beschadigd, matig verweerd

#	Type	Referentie	Resultaat
5.1	Puntmonster	011	Chrysotiel

Beschrijving	Vloertegel badkamer tweede verdieping
Omgeving	Binnen
Primaire drager	Vloer
Asbestmateriaal	Prefab - afwerking - Tegel
Bindmiddel van asbestmateriaal	Kunststof of -hars
Gebondenheid op basis van bindmiddel	Hecht
Hoeveelheid (oppervlakte - dikte - aantal)	• 6,00 m <sup>2</sup> - 0,10 cm - 1 stuk
Totaal volume	0,006 m <sup>3</sup>
Eenvoudig bereikbaar	Ja
Bevestigingswijze	• Verlijmd, ingegoten, versmeerd
Identificatiemethode	Vaststelling met monstername
Destructieve handeling voor identificatie	Nee

- Zorg voor een veilig beheer. Vermijd het beschadigen van het asbestmateriaal. Controleer de toestand jaarlijks op wijzigingen.

- Hermetische zone (erkend asbestverwijderaar)  
Deze niet hechtgebonden toepassing kan verwijderd worden dmv Verwijderingvoorschriften volgens Codex over het welzijn op het werk Art. VI.3-61

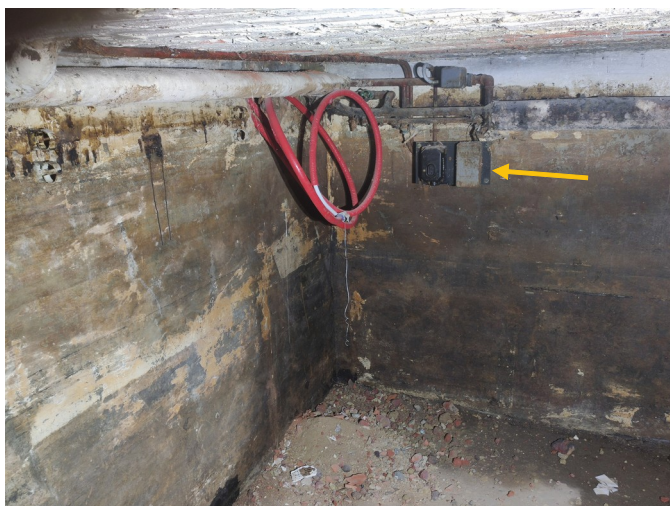
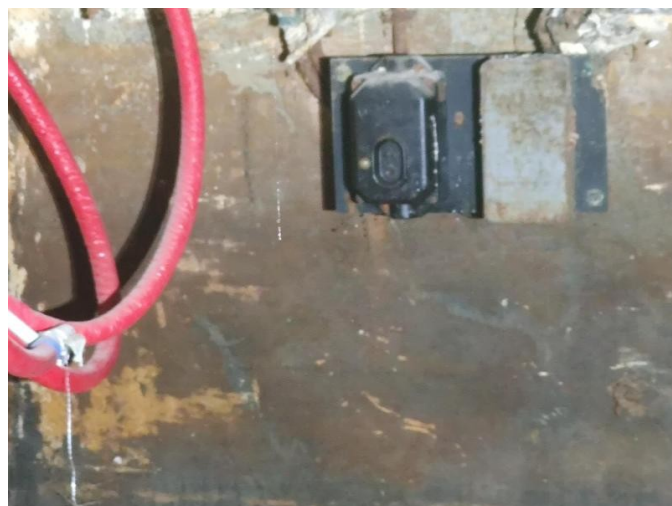
Het asbestmateriaal valt onder de mijlpaal van 2040.

Verwijderen

Eindbeoordeling materiaalrisico	Verhoogd materiaalrisico en/of verhoogde kans op vezelvrijgave
---------------------------------	--

Gebondenheid	Categorie 1: hechtgebonden in oorsprong
Asbestsoort (vezeltype)	Crocidoliet aanwezig
Asbestconcentratie	Laag (< 50%)
Afschermingsgraad van het gehele materiaal	Geheel of deels (ook) vrij aan de binnenlucht
Toestand van het materiaal	Licht beschadigd, licht verweerd. Intact calciumsilicaatmateriaal of categorie III 'gebondenheid'

Beschrijving	Plaat elektriciteit
Omgeving	Binnen
Primaire drager	Communicatie en elektrische infrastructuur en uitrusting
Asbestmateriaal	Plaat, paneel, tablet - Generiek
Bindmiddel van asbestmateriaal	Cement
Gebondenheid op basis van bindmiddel	Hecht
Hoeveelheid (oppervlakte - dikte - aantal)	• 0,40 m <sup>2</sup> - 2,00 cm - 1 stuk
Totaal volume	0,008 m <sup>3</sup>
Eenvoudig bereikbaar	Ja
Bevestigingswijze	• Geschroefd
Identificatiemethode	Vaststelling zonder monstername
Destructieve handeling voor identificatie	Nee

- Zorg voor een veilig beheer. Vermijd het beschadigen van het asbestmateriaal. Controleer de toestand jaarlijks op wijzigingen.

- Eenvoudige handelingen: mag via doe-het-zelf of door werknemer(s) met opleidingsattest eenvoudige handelingen  
Deze hechtgebonden toepassing kan verwijderd worden dmv Verwijderingvoorschriften volgens Codex over het welzijn op het werk Art. VI.3-54
- Eenvoudige handelingen: enkel door erkend asbestverwijderaar  
Deze hechtgebonden toepassing kan verwijderd worden dmv Verwijderingvoorschriften volgens Codex over het welzijn op het werk Art. VI.3-54

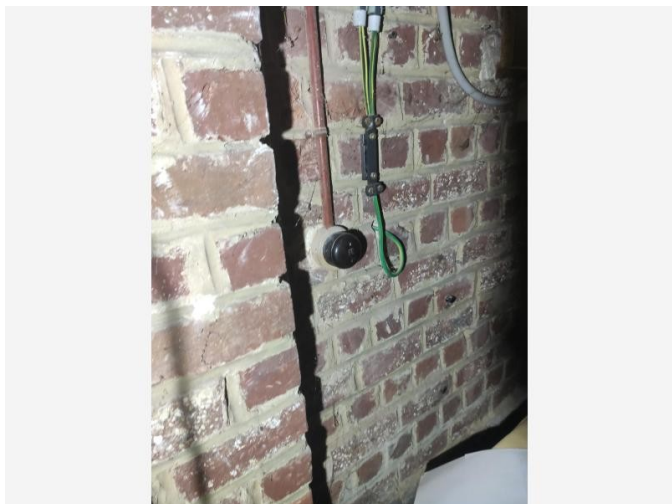
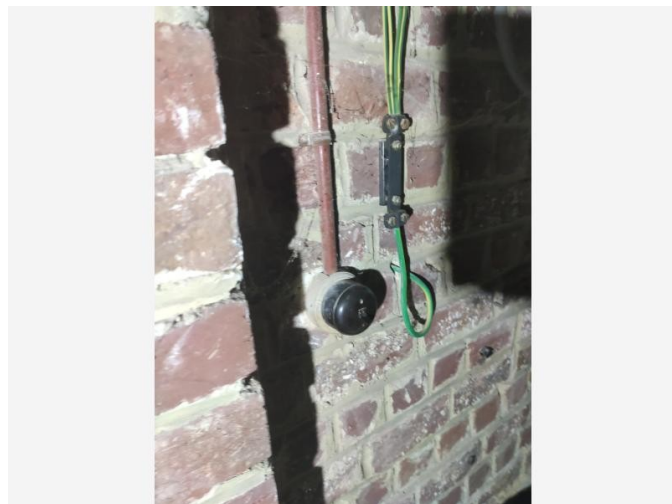
Het asbestmateriaal valt onder de mijlpaal van 2040.

Zorgvuldig beheren

Eindbeoordeling materiaalrisico	Laag materiaalrisico en/of verlaagde kans op vezelvrijgave
---------------------------------	--

Gebondenheid	Categorie 1: hechtgebonden in oorsprong
Asbestsoort (vezeltype)	Crocidoliet aanwezig
Asbestconcentratie	Laag (< 50%)
Afschermingsgraad van het gehele materiaal	Geheel of deels (ook) vrij aan de binnenlucht
Toestand van het materiaal	Onbeschadigd, niet verweerd

Beschrijving	Elektrische schakelaars/stopcontacten
Omgeving	Binnen
Primaire drager	Communicatie en elektrische infrastructuur en uitrusting
Asbestmateriaal	Plaat, paneel, tablet - Type Bakeliet
Bindmiddel van asbestmateriaal	Kunststof of -hars
Gebondenheid op basis van bindmiddel	Hecht
Hoeveelheid (oppervlakte - dikte - aantal)	• 0,10 m <sup>2</sup> - 0,10 cm - 11 stuks
Totaal volume	0,001 m <sup>3</sup>
Eenvoudig bereikbaar	Ja
Bevestigingswijze	• Geschroefd
Identificatiemethode	Vaststelling zonder monstername
Destructieve handeling voor identificatie	Nee

- Zorg voor een veilig beheer. Vermijd het beschadigen van het asbestmateriaal. Controleer de toestand jaarlijks op wijzigingen.

- Eenvoudige handelingen: mag via doe-het-zelf of door werknemer(s) met opleidingsattest eenvoudige handelingen  
Deze hechtgebonden toepassing kan verwijderd worden dmv Verwijderingvoorschriften volgens Codex over het welzijn op het werk Art. VI.3-54
- Eenvoudige handelingen: enkel door erkend asbestverwijderaar  
Deze hechtgebonden toepassing kan verwijderd worden dmv Verwijderingvoorschriften volgens Codex over het welzijn op het werk Art. VI.3-54

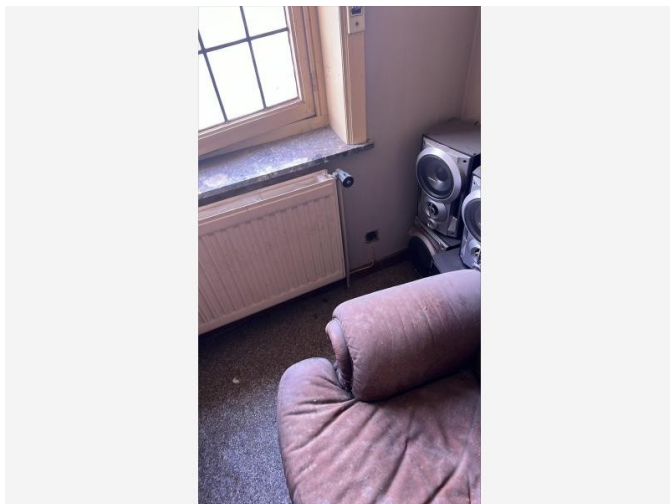
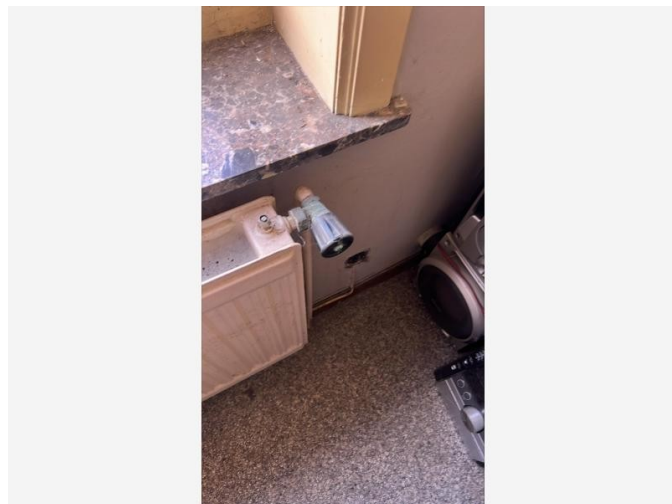
Het asbestmateriaal valt onder de mijlpaal van 2040.

Zorgvuldig beheren

Eindbeoordeling materiaalrisico	Laag materiaalrisico en/of verlaagde kans op vezelvrijgave
---------------------------------	--

Gebondenheid	Categorie 1: hechtgebonden in oorsprong
Asbestsoort (vezeltype)	Crocidoliet aanwezig
Asbestconcentratie	Laag (< 50%)
Afschermingsgraad van het gehele materiaal	Geheel of deels (ook) vrij aan de binnenlucht
Toestand van het materiaal	Onbeschadigd, niet verweerd

Beschrijving	Verwarmingsknop
Omgeving	Binnen
Primaire drager	HVAC infrastructuur en uitrusting
Asbestmateriaal	Plaat, paneel, tablet - Type Bakeliet
Bindmiddel van asbestmateriaal	Kunststof of -hars
Gebondenheid op basis van bindmiddel	Hecht
Hoeveelheid (oppervlakte - dikte - aantal)	• 0,10 m <sup>2</sup> - 0,10 cm - 1 stuk
Totaal volume	< 0,001 m <sup>3</sup>
Eenvoudig bereikbaar	Ja
Bevestigingswijze	• Geschroefd
Identificatiemethode	Vaststelling zonder monsternamen
Destructieve handeling voor identificatie	Nee

- Zorg voor een veilig beheer. Vermijd het beschadigen van het asbestmateriaal. Controleer de toestand jaarlijks op wijzigingen.

- Eenvoudige handelingen: mag via doe-het-zelf of door werknemer(s) met opleidingsattest eenvoudige handelingen  
Deze hechtgebonden toepassing kan verwijderd worden dmv Verwijderingvoorschriften volgens Codex over het welzijn op het werk Art. VI.3-54
- Eenvoudige handelingen: enkel door erkend asbestverwijderaar  
Deze hechtgebonden toepassing kan verwijderd worden dmv Verwijderingvoorschriften volgens Codex over het welzijn op het werk Art. VI.3-54

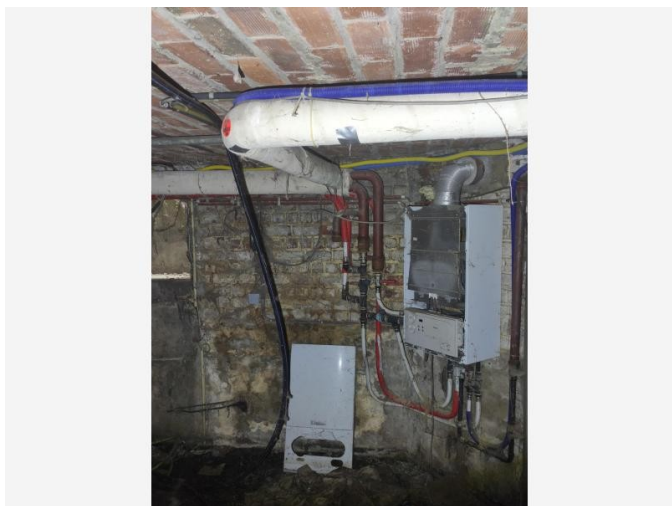
Ketel dateert van voor 2001.
