Asbestinventarisatetest

Bruisbeke 35, 9520 Sint-Lievens-Houtem

Attestnummer : 20240627-000518.000

Niet-asbestveilig

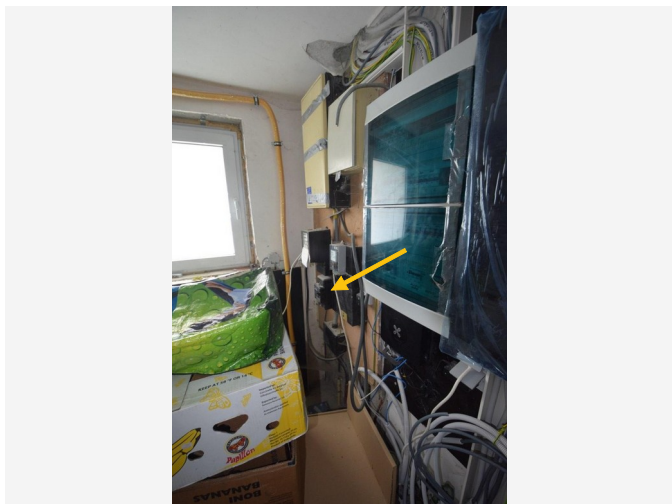
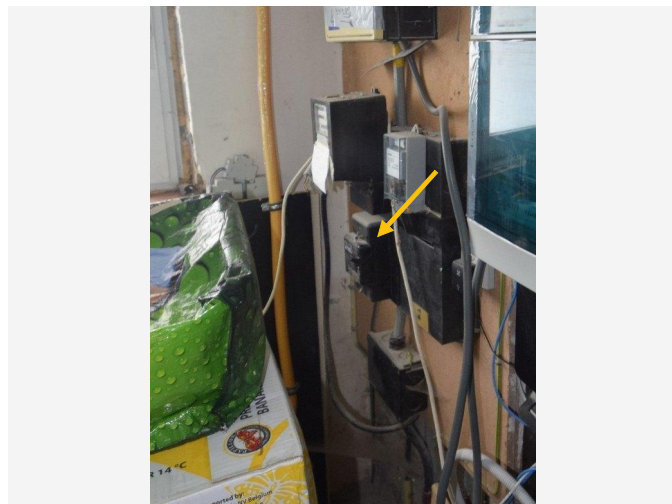
| Fiche 1: Bakeliet..... | 21 |

| Eindbeoordeling materiaalrisico | Verhoogd materiaalrisico en/of verhoogde kans op vezelvrijgave |

| Asbestsoort (vezeltype) | Crocidoliet aanwezig |
| Toestand van het materiaal | Licht beschadigd, licht verweerd. Intact materiaal type Pical – asbestboard of categorie III 'gebondenheid' |

| Beschrijving | Bakeliet |
| Asbestmateriaal | Plaat, paneel, tablet - Type Bakeliet |

Verwijderen

- Zorg voor een veilig beheer. Vermijd het beschadigen van het asbestmateriaal. Controleer de toestand jaarlijks op wijzigingen.

- Eenvoudige handelingen: mag via doe-het-zelf of door werknemer(s) met opleidingsattest eenvoudige handelingen
Het onbeschadigd materiaal dient in zijn geheel te worden verwijderd zonder te beschadigen. Gebruik goede Persoonlijke BeschermingsMiddelen (PBM) voor handelingen met asbesthoudende toepassingen (o.a. masker met P3 filter). Indien materiaal beschadigd of onbeschadigd verwijderen onmogelijk is, laten verwijderen door erkend asbestverwijderaar.

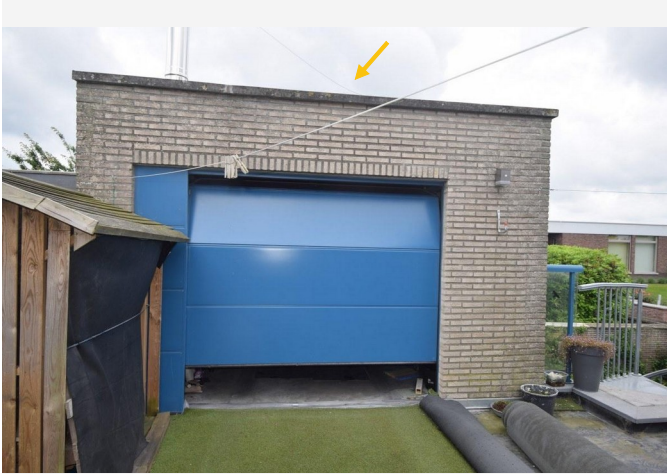
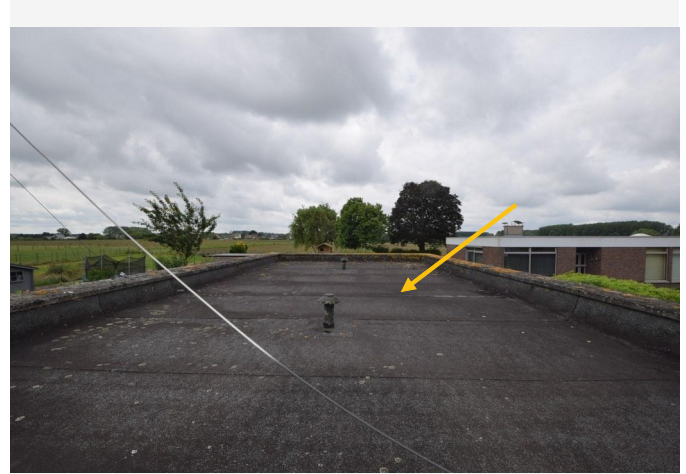
| Fiche 2: Roofing..... | 24 |

| Eindbeoordeling materiaalrisico | Verhoogd materiaalrisico en/of verhoogde kans op vezelvrijgave |

| Asbestsoort (vezeltype) | Alleen chrysotiel |
| Toestand van het materiaal | Matig beschadigd, matig verweerd |

| Beschrijving | Roofing |
| Asbestmateriaal | Dak- en gevelbekleding - Roofing |

Verwijderen

- Zorg voor een veilig beheer. Vermijd het beschadigen van het asbestmateriaal. Controleer de toestand jaarlijks op wijzigingen.

- Eenvoudige handelingen: mag via doe-het-zelf of door werknemer(s) met opleidingsattest eenvoudige handelingen
Het onbeschadigd materiaal dient in zijn geheel te worden verwijderd zonder te beschadigen. Gebruik goede Persoonlijke BeschermingsMiddelen (PBM) voor handelingen met asbesthoudende toepassingen (o.a. masker met P3 filter). Indien materiaal beschadigd of onbeschadigd verwijderen onmogelijk is, laten verwijderen door erkend asbestverwijderaar.

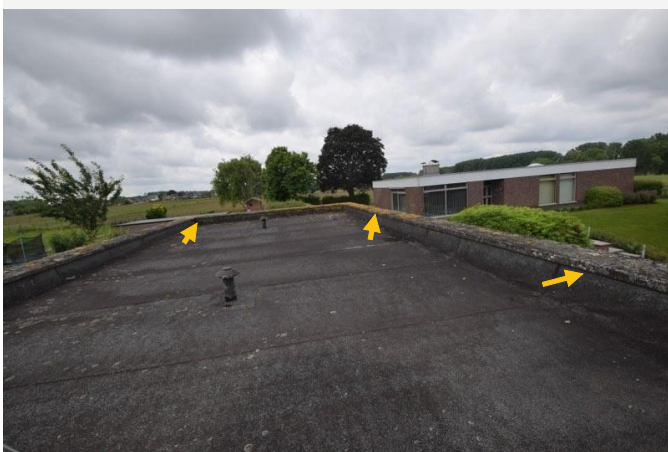
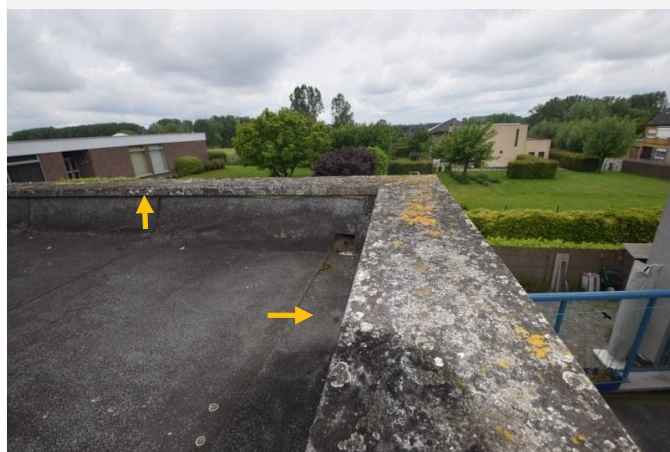
| Fiche 3: Dekstenen..... | 27 |

| Eindbeoordeling materiaalrisico | Laag materiaalrisico en/of verlaagde kans op vezelvrijgave |

| Asbestsoort (vezeltype) | Crocidoliet aanwezig |
| Toestand van het materiaal | Licht beschadigd, licht verweerd. Intact materiaal type Pical – asbestboard of categorie III 'gebondenheid' |

| Beschrijving | Dekstenen |
| Asbestmateriaal | Deksteen, muurkap - Hol |

Zorgvuldig beheren

- Zorg voor een veilig beheer. Vermijd het beschadigen van het asbestmateriaal. Controleer de toestand jaarlijks op wijzigingen.

- Eenvoudige handelingen: mag via doe-het-zelf of door werknemer(s) met opleidingsattest eenvoudige handelingen
Het onbeschadigd materiaal dient in zijn geheel te worden verwijderd zonder te beschadigen. Gebruik goede Persoonlijke BeschermingsMiddelen (PBM) voor handelingen met asbesthoudende toepassingen (o.a. masker met P3 filter). Indien materiaal beschadigd of onbeschadigd verwijderen onmogelijk is, laten verwijderen door erkend asbestverwijderaar.

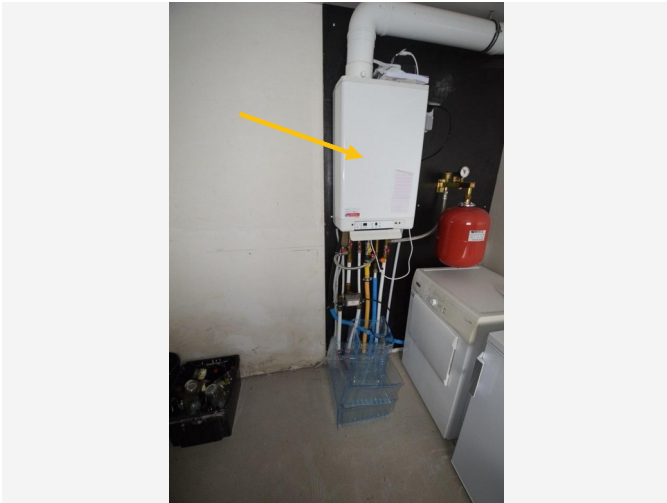
| Fiche 4: Stookinstallatie..... | 31 |

Stookinstallatie geplaatst tijdens een risicobouwjaar kan een asbesthoudende componenten bevatten. Deze kan enkel vastgesteld worden door een destructief onderzoek. Bij bewerking of verwijdering van deze installatie dient ze met zorg behandeld te worden. Het is raadzaam om bij bewerking of verwijdering een staalanalyse te laten uitvoeren.

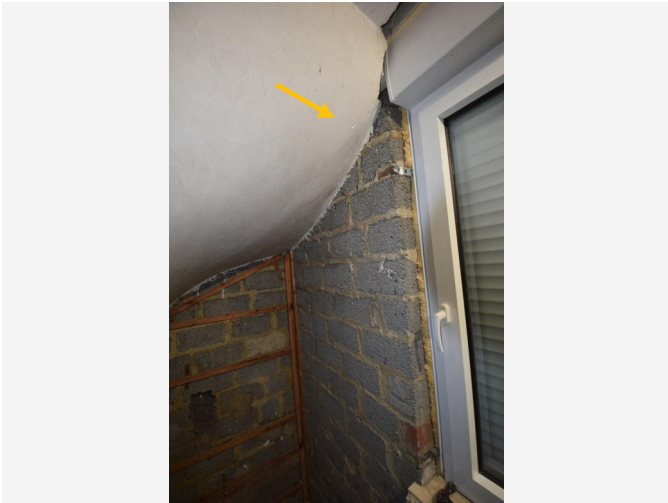
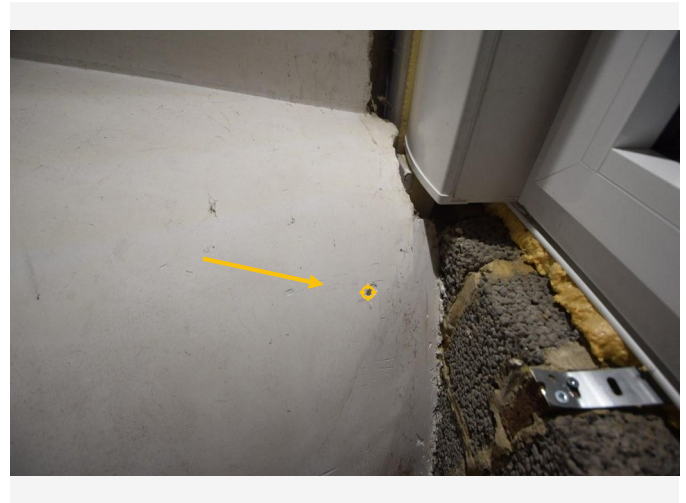
Fiche 5: Pleisterwerk Plafond

Geen asbest

| # | Type | Referentie | Resultaat |
|---|---|---|---|
| 5.1 | Mengmonster | MM02 | Geen asbest |

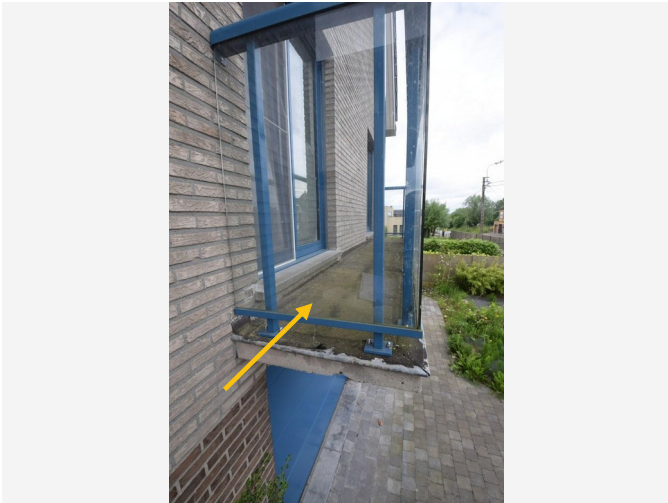
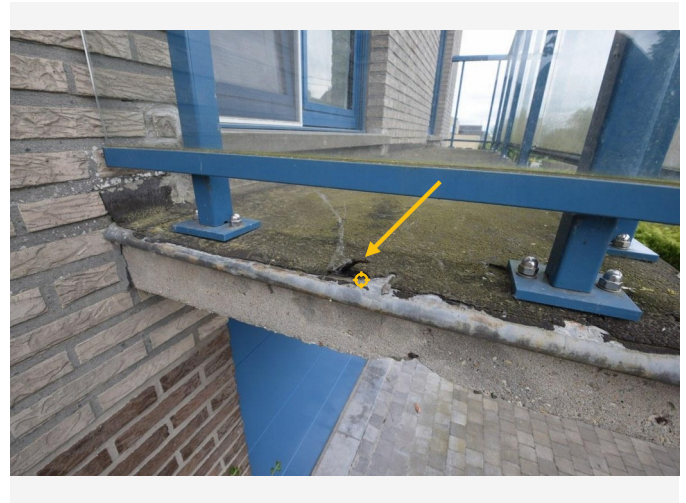
Fiche 6: Roofing balkon

Geen asbest

| # | Type | Referentie | Resultaat |
|---|---|---|---|
| 6.1 | Puntmonster | PM01 | Geen asbest |

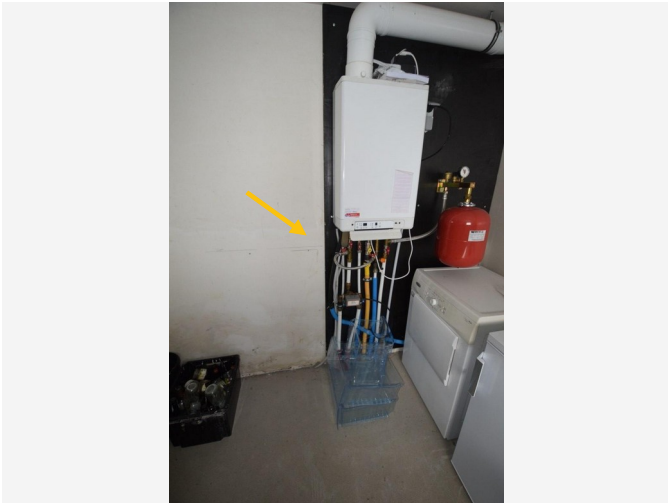
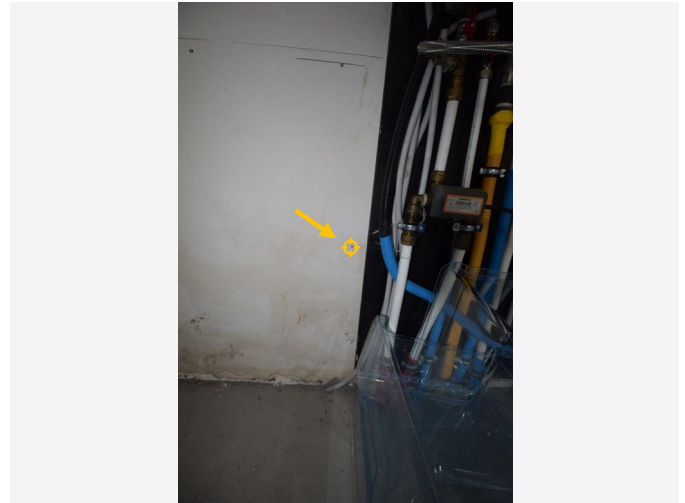
Fiche 7: Pleisterwerk Muren

Geen asbest

| # | Type | Referentie | Resultaat |
|---|---|---|---|
| 7.1 | Mengmonster | MM01 | Geen asbest |
