Asbestinventarisatetest

Melegemstraat 12, 9750 Kruisem

Attestnummer : 20230720-000439.000

Uitgegeven op : 20.07.2023

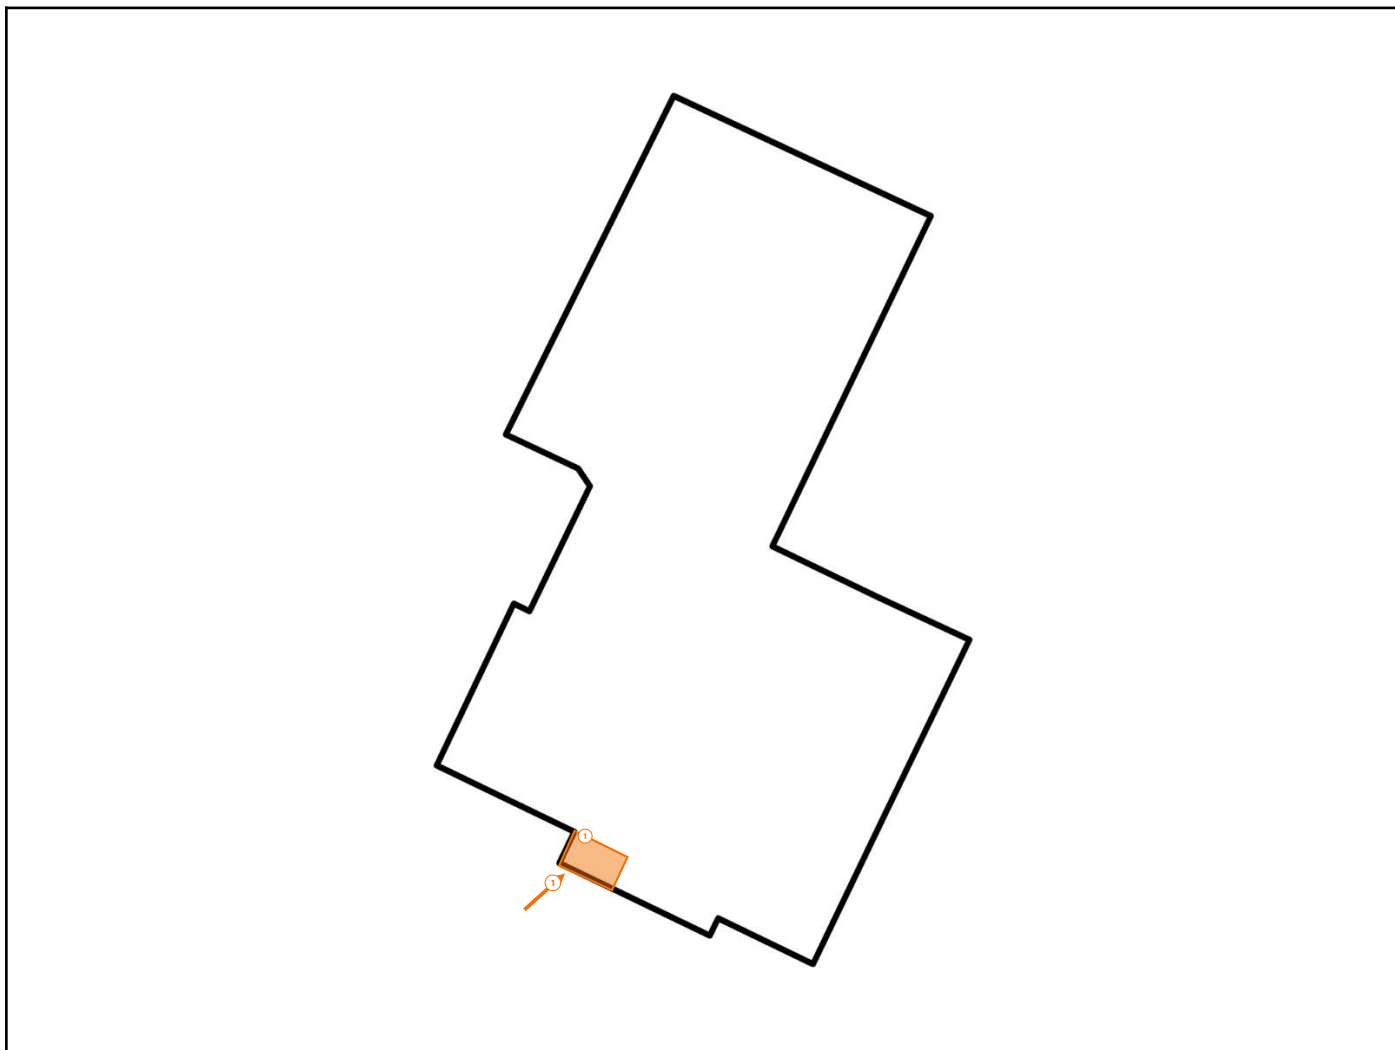
Plan 1.4: Hoofdgebouw plan

Beschrijving	Type	Actie
1. Leien dak portaal	Asbestmateriaal	Verwijderen

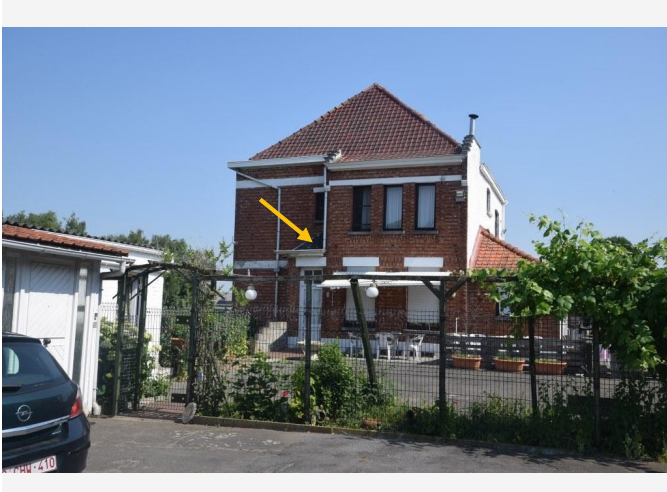
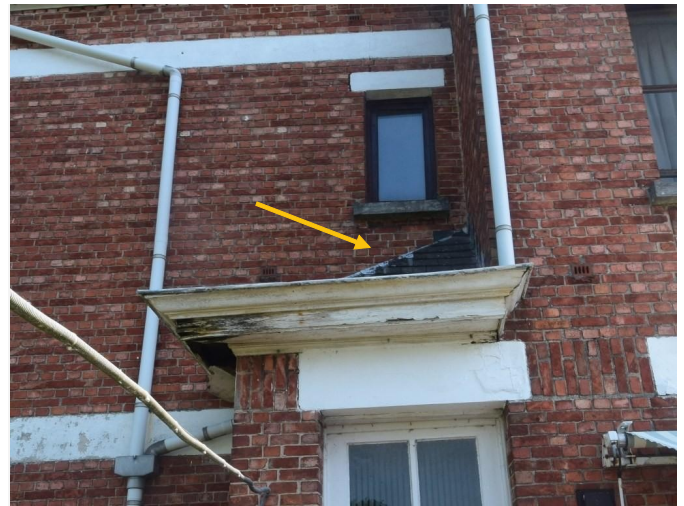
Het asbestmateriaal valt onder de mijlpaal van 2034.

Eindbeoordeling materiaalisico	Laag materiaalisico en/of verlaagde kans op vezelvrijgave
--------------------------------	---

Gebondenheid	Categorie 1: hechtgebonden in oorsprong
Asbestsoort (vezeltype)	Crocidoliet aanwezig
Asbestconcentratie	Laag (< 50%)
Afschermingsgraad van het gehele materiaal	Geheel of deels vrij aan de buitenlucht
Toestand van het materiaal	Licht beschadigd, licht verweerd. Intact materiaal type Pical – asbestboard of categorie III 'gebondenheid'

Beschrijving	Leien dak portaal
Omgeving	Buiten
Primaire drager	Schuin dak
Asbestmateriaal	Dak- en gevelbekleding - Lei, shingle
Bindmiddel van asbestmateriaal	Cement
Gebondenheid op basis van bindmiddel	Hecht
Hoeveelheid (oppervlakte - aantal)	• 3,00 m ² - 1 stuk
Totale oppervlakte	3,00 m ²

- Zorg voor een veilig beheer. Vermijd het beschadigen van het asbestmateriaal. Controleer de toestand jaarlijks op wijzigingen.
- Hemelwater dat afspoelt van asbestcement daken of gevels kan asbestdeeltjes bevatten. Gebruik het enkel voor gesloten circuits (bv. spoelen toiletten). Reinig na het vervangen van het dak of de gevel de dakgoten en regenwaterput of -ton om asbesthoudend sediment of slib te verwijderen

- Eenvoudige handelingen: mag via doe-het-zelf of door werknemer(s) met opleidingsattest eenvoudige handelingen
Het materiaal dient in zijn geheel te worden verwijderd zonder te beschadigen. Leien zijn genageld of geschroefd, waardoor onbeschadigd verwijderen quasi onmogelijk is. Het is daarom aangewezen om verwijdering te laten uitvoeren door een erkend asbestverwijderaar. Handelingen met asbestleien enkel met goede Persoonlijke BeschermingsMiddelen (PBM) uitvoeren.

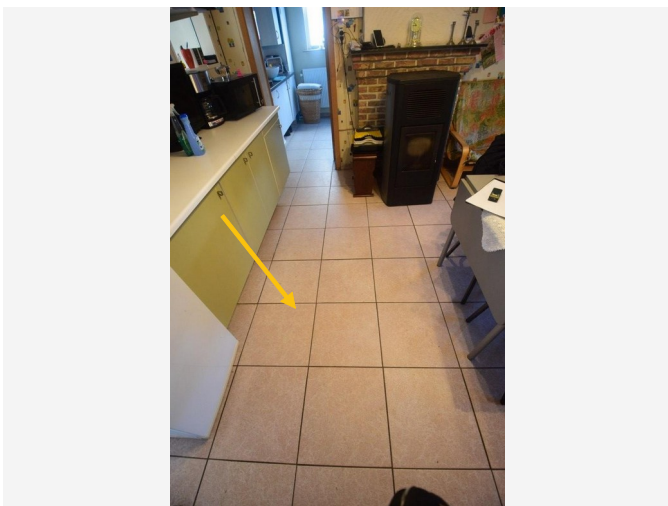
Vloertegels geplaatst tijdens een risicobouwjaar kunnen lijmlaag bevatten die asbesthoudend is. Deze kan enkel vastgesteld worden door een destructief onderzoek. Bij bewerking of verwijdering met zorg behandelen. Het is raadzaam om bij bewerking of verwijdering een staalanalyse te laten uitvoeren.

Identificatiemethode	Redelijk vermoeden
Primaire drager	Vloer
(Asbest)materiaal	In-situ afwerkingslagen - Lijmlaag
Bindmiddel	Lijm
Gebondenheid bindmiddel	Hecht

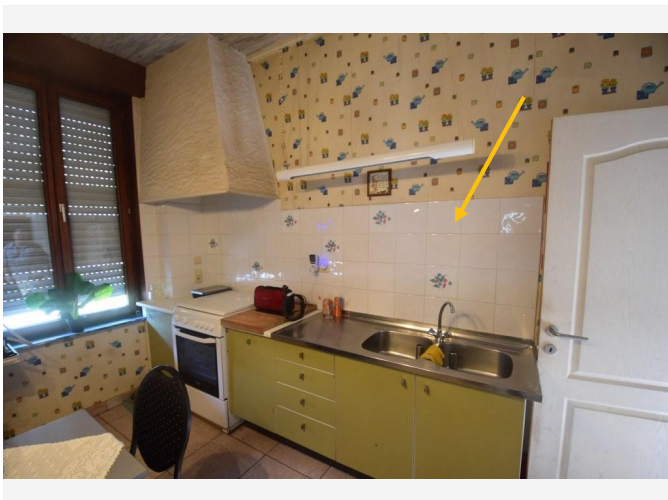
Wandtegels geplaatst tijdens een risicobouwjaar kunnen een lijmlaag bevatten die asbesthoudend is. Deze kan enkel vastgesteld worden door een destructief onderzoek. Bij bewerking of verwijdering deze met zorg behandelen. Het is raadzaam om bij bewerking of verwijdering een staalanalyse te laten uitvoeren.

Identificatiemethode	Redelijk vermoeden
Primaire drager	Binnenwand
(Asbest)materiaal	In-situ afwerkingslagen - Lijmlaag
Bindmiddel	Lijm
Gebondenheid bindmiddel	Hecht

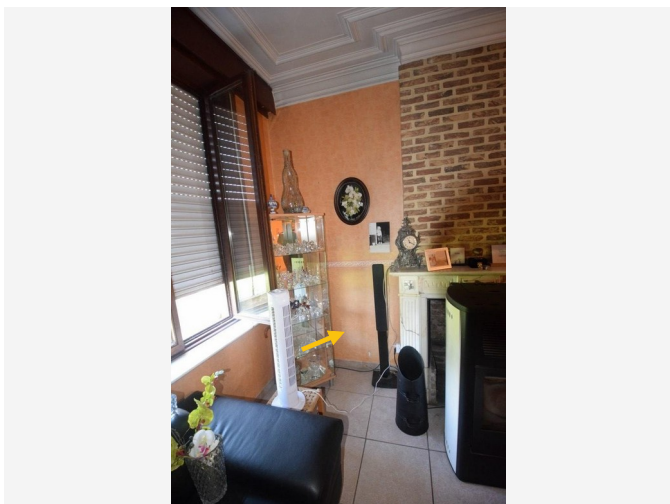
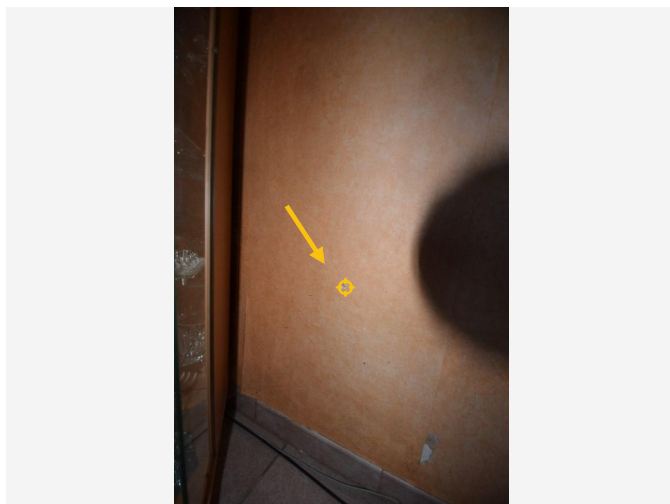
Fiche 4: Pleisterwerk Muren

Geen asbest

#	Type	Referentie	Resultaat
4.1	Mengmonster	MM01	Geen asbest

Bindmiddel van materiaal	Gips - kalk
Gebondenheid op basis van bindmiddel	Niet-hechtgebonden
Hoeveelheid (oppervlakte - dikte - aantal)	• 280,00 m ² - 1,50 cm - 1 stuk
Totaal volume	4,20 m ³
Identificatiemethode	Vaststelling met monstername
Destructieve handeling voor identificatie	Nee

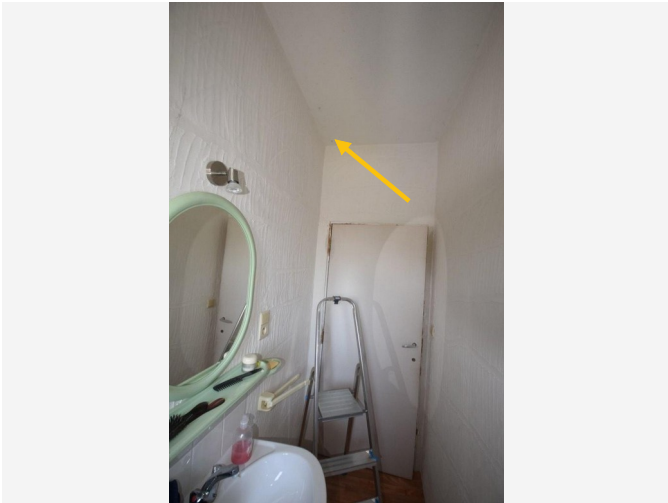
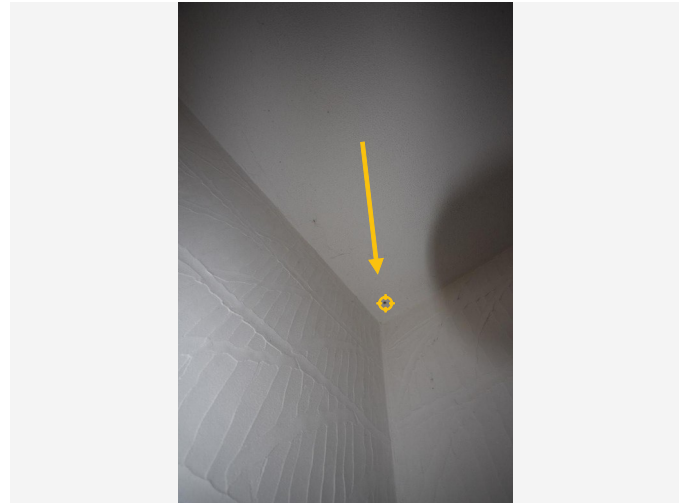
Fiche 5: Pleisterwerk Plafond

Geen asbest

#	Type	Referentie	Resultaat
5.1	Mengmonster	MM02	Geen asbest

Bindmiddel van materiaal	Gips - kalk
Gebondenheid op basis van bindmiddel	Niet-hechtgebonden
Hoeveelheid (oppervlakte - dikte - aantal)	• 50,00 m ² - 1,50 cm - 1 stuk
Totaal volume	0,75 m ³
Identificatiemethode	Vaststelling met monstername
Destructieve handeling voor identificatie	Nee
