Asbestinventarisatetest

Wettersesteenweg 90B, 9521 Sint-Lievens-Houtem

Attestnummer : 20240920-000445.000

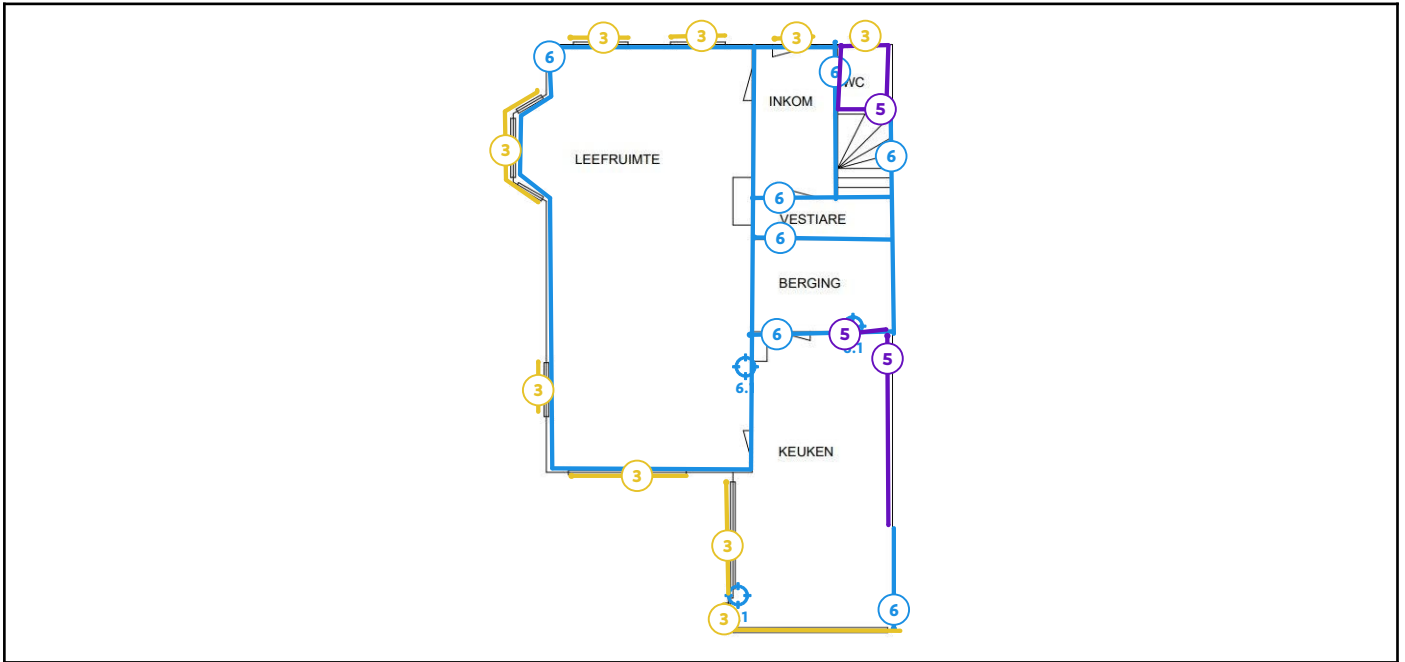
Plan 1.1: Gelijkvloers

Beschrijving	Type	Actie
3. Mastiek vensters	Asbestmateriaal	Zorgvuldig beheren
5. Tegellijn achter muurtegels	Advies	-
6. Pleister wanden	Geen asbest	-
6.1 Code: 90B.01	Mengmonster	-

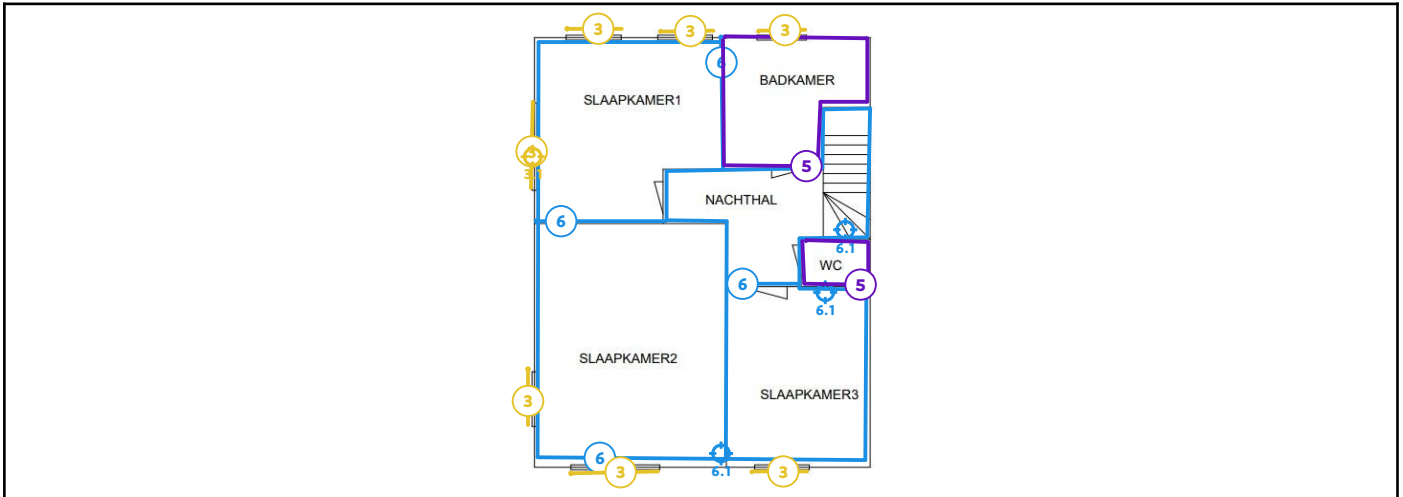
Plan 1.3: Verdiepingsplan

Beschrijving	Type	Actie
3. Mastiek vensters	Asbestmateriaal	Zorgvuldig beheren
3.1 Code: 90B.04	Puntmonster	-
5. Tegellijm achter muurtegels	Advies	-
6. Pleister wanden	Geen asbest	-
6.1 Code: 90B.01	Mengmonster	-

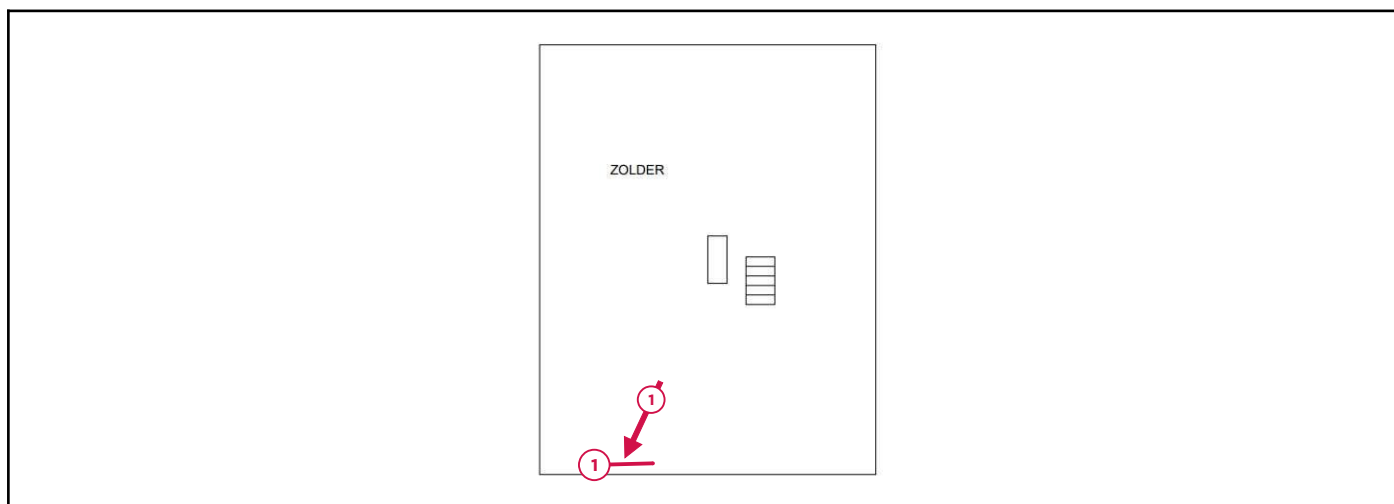
Plan 1.5: Zolder

Beschrijving	Type	Actie
1. Dekstenen plat dak - afval	Asbestmateriaal	Dringend verwijderen

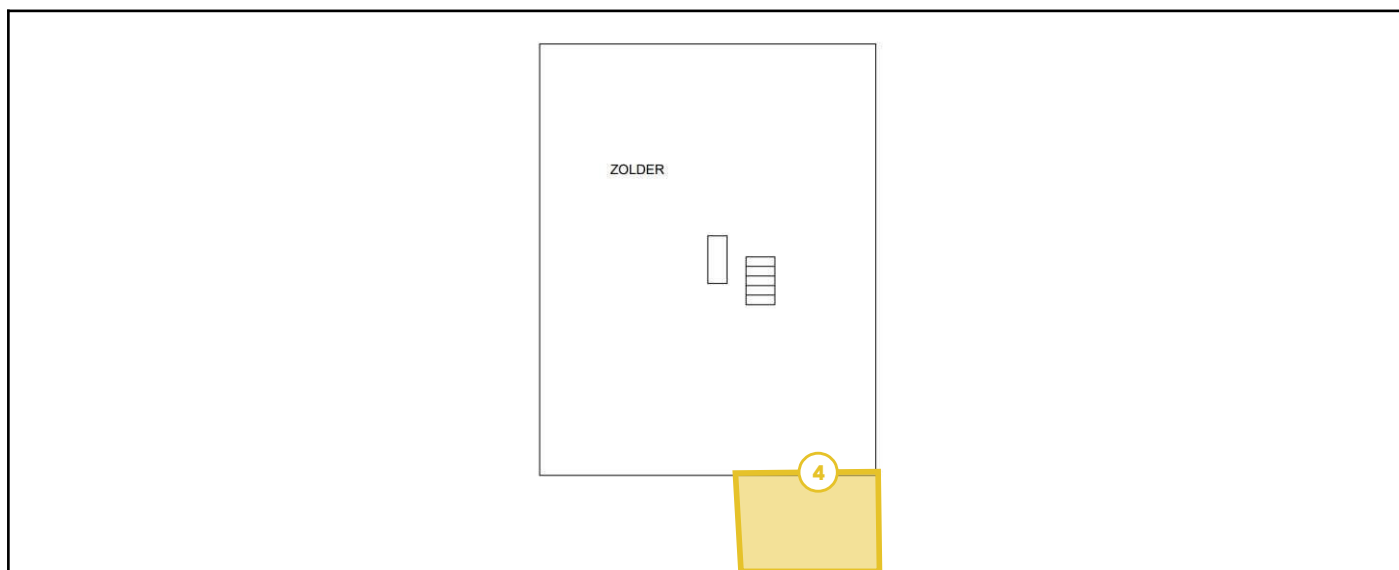
Plan 1.6: Dakenplan

Beschrijving	Type	Actie
4. Roofing plat dak	Asbestmateriaal	Zorgvuldig beheren

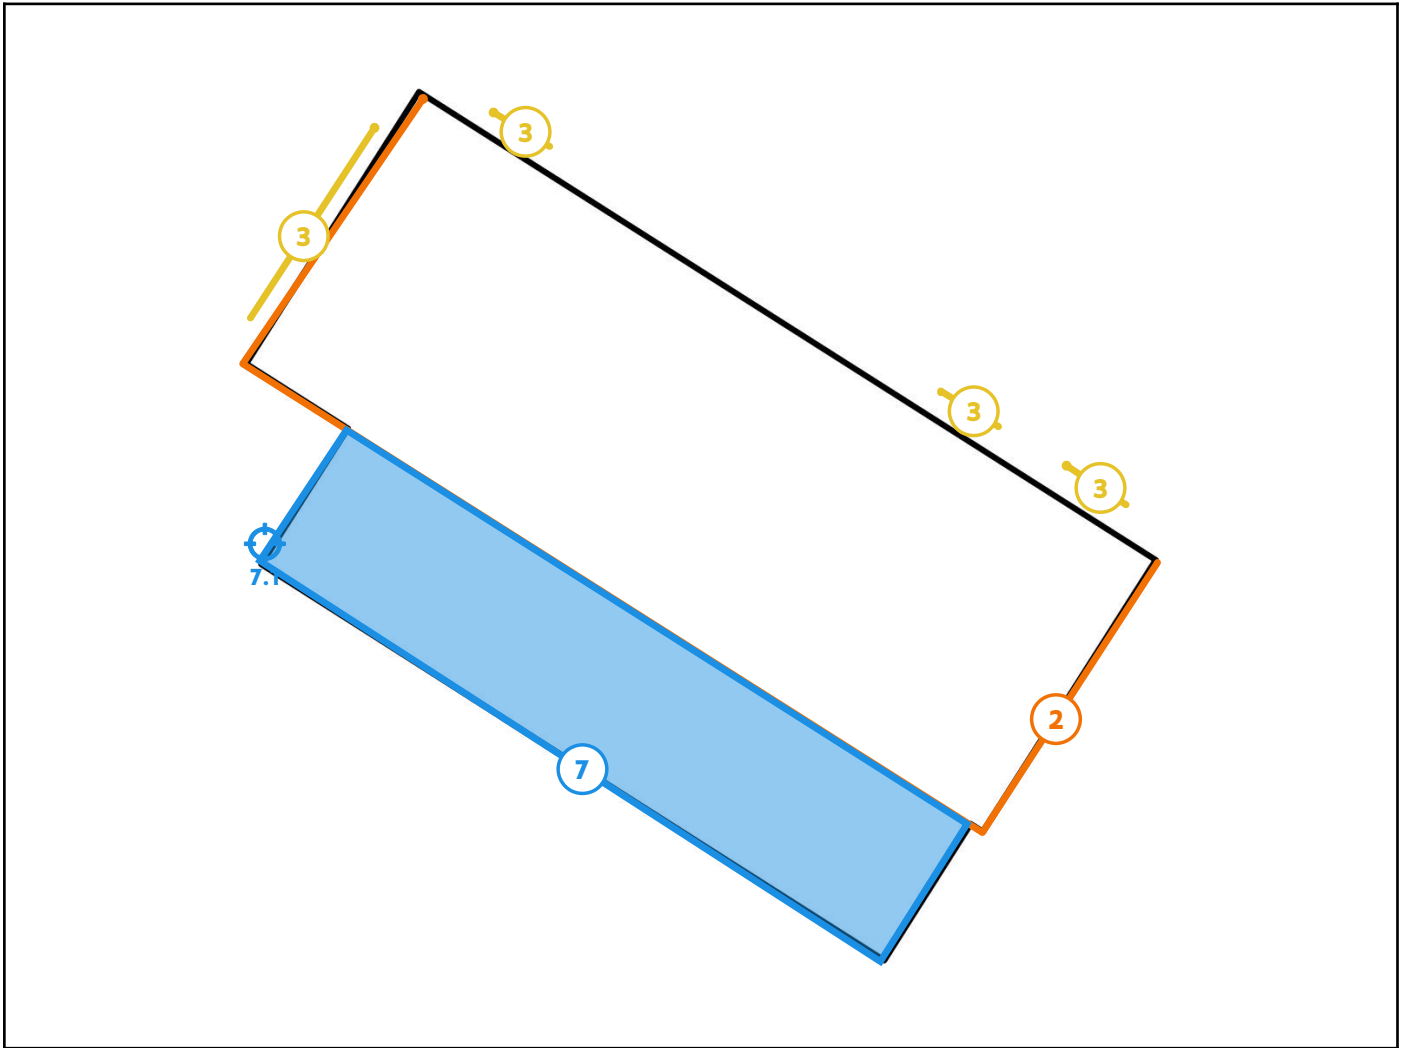
Plan 2.1: Bijgebouw plan

Beschrijving	Type	Actie
2. Dekstenen/dakrand garage	Asbestmateriaal	Verwijderen
3. Mastiek vensters	Asbestmateriaal	Zorgvuldig beheren
7. Bitumen golfplaten	Geen asbest	-
7.1 Code: 90B.03	Puntmonster	-

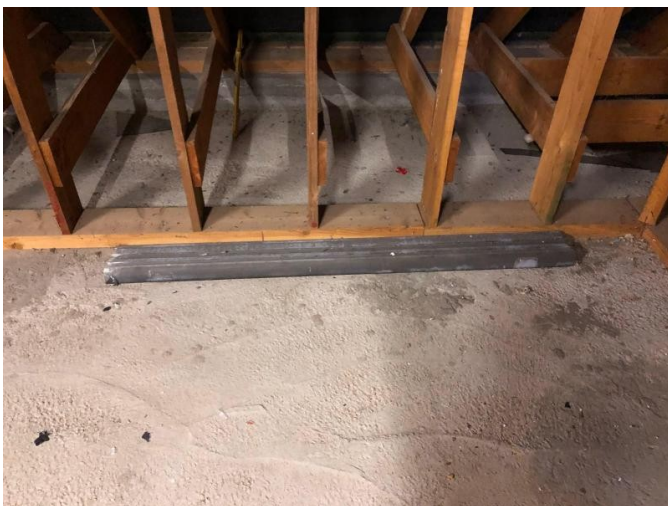
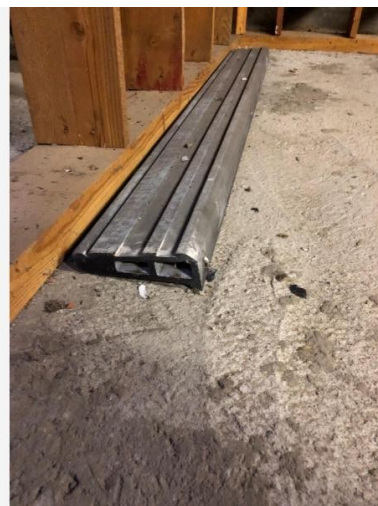
Dringend verwijderen

Beschrijving	Dekstenen plat dak - afval
Type afvalstof	Betreft stock-voorraad of gedemonteerde asbestmaterialen
Aanwezige resten	1 deksteen aanwezig op de zolder
Omgeving	Binnen
Primaire drager	Plat dak
Asbestmaterialen	<ul style="list-style-type: none">• Deksteen, muurkap - Hol
Bindmiddel van asbestmateriaal	Cement
Gebondenheid op basis van bindmiddel	Hecht
Hoeveelheid (gewicht - aantal)	<ul style="list-style-type: none">• 5,00 kg - 1 stuk
Totaal gewicht	5,00 kg
Eenvoudig bereikbaar	Ja
Identificatiemethode	Vaststelling zonder monstername
Opmerking	Een deksteen van het plat dak van de garage ligt op zolder. Dit is afval en moet verwijderd worden

- Verwijder het asbestafval.

- Eenvoudige handelingen: mag via doe-het-zelf of door werknemer(s) met opleidingsattest eenvoudige handelingen
Het betreft een hechtgebonden materiaal en is eenvoudig bereikbaar. Respecteer alle veiligheidsmaatregelen en draag de correcte beschermingsmiddelen bij het verwijderen.

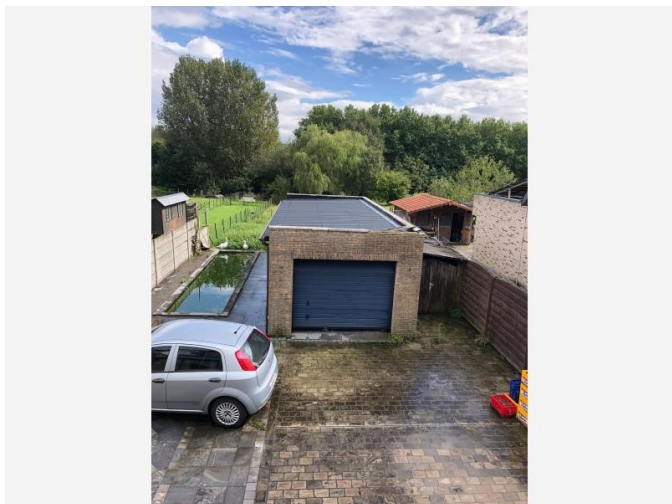
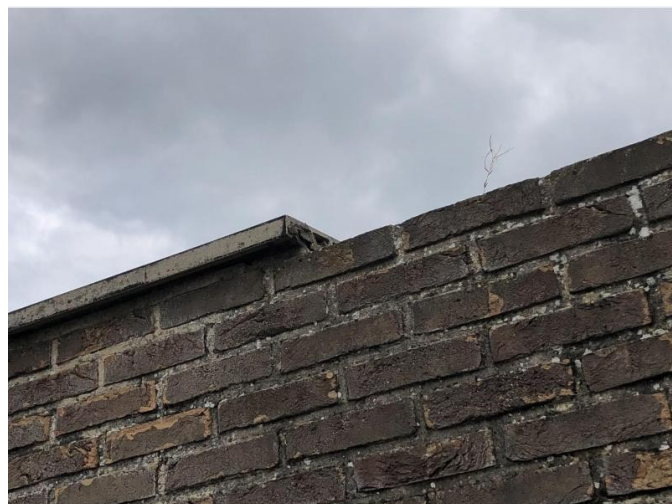
Verwijderen

Eindbeoordeling materiaalrisico	Verhoogd materiaalrisico en/of verhoogde kans op vezelvrijgave
---------------------------------	--

Gebondenheid	Categorie 1: hechtgebonden in oorsprong
Asbestsoort (vezeltype)	Crocidoliet aanwezig
Asbestconcentratie	Laag (< 50%)
Afschermingsgraad van het gehele materiaal	Geheel of deels vrij aan de buitenlucht
Toestand van het materiaal	Matig beschadigd, matig verweerd

Beschrijving	Dekstenen/dakrand garage
Omgeving	Buiten
Primaire drager	Plat dak
Asbestmateriaal	Deksteen, muurkap - Hol
Bindmiddel van asbestmateriaal	Cement
Gebondenheid op basis van bindmiddel	Hecht
Hoeveelheid (oppervlakte - dikte - aantal)	• 0,30 m ² - 5,00 cm - 18 stuks
Totaal volume	0,27 m ³
Eenvoudig bereikbaar	Ja
Bevestigingswijze	• Verlijmd, ingegoten, versmeerd
Identificatiemethode	Vaststelling zonder monsternamen
Destructieve handeling voor identificatie	Nee
Opmerking	Deze hoeveelheden dienen ter ondersteuning van een asbestinventarisatie en mogen niet voor andere doeleinden gebruikt worden, zoals het opstellen van meetstaten.

- Zorg voor een veilig beheer. Vermijd het beschadigen van het asbestmateriaal. Controleer de toestand jaarlijks op wijzigingen.

- Eenvoudige handelingen: mag via doe-het-zelf of door werknemer(s) met opleidingsattest eenvoudige handelingen
Het betreft een hechtgebonden materiaal en is eenvoudig bereikbaar. Respecteer alle veiligheidsmaatregelen en draag de correcte beschermingsmiddelen bij het verwijderen.

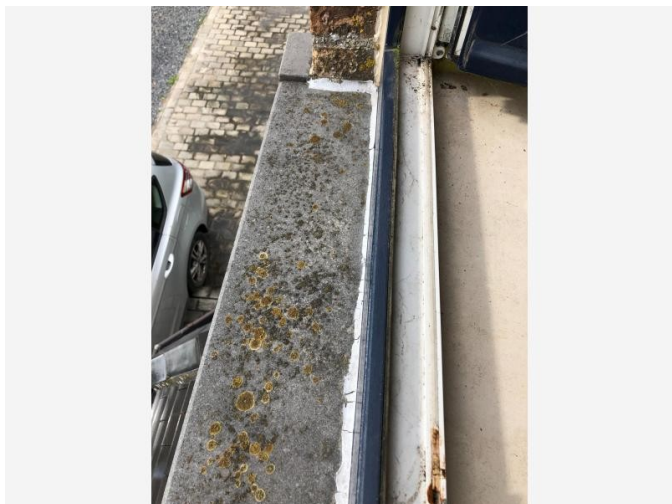
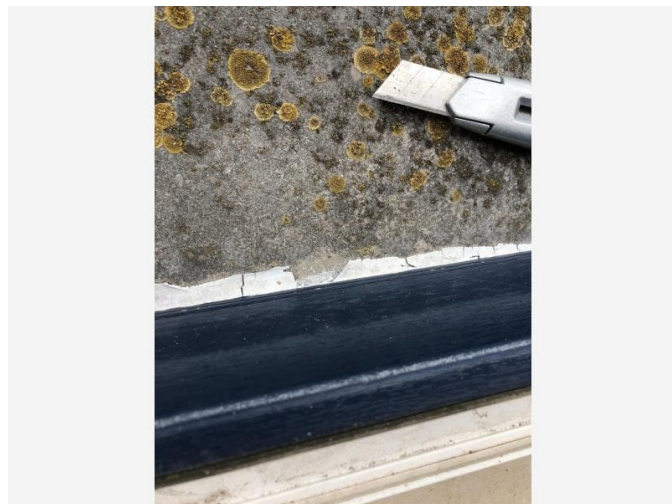
Zorgvuldig beheren

Eindbeoordeling materiaalisico	Laag materiaalisico en/of verlaagde kans op vezelvrijgave
--------------------------------	---

Gebondenheid	Categorie 1: hechtgebonden in oorsprong
Asbestsoort (vezeltype)	Alleen chrysotiel
Asbestconcentratie	Laag (< 50%)
Afschermingsgraad van het gehele materiaal	Geheel of deels vrij aan de buitenlucht
Toestand van het materiaal	Licht beschadigd, licht verweerd. Intact calciumsilicaatmateriaal of categorie III 'gebondenheid'

#	Type	Referentie	Resultaat
3.1	Puntmonster	90B.04	Chrysotiel

Beschrijving	Mastiek vensters
Omgeving	Grenst aan binnen- en buitenlucht
Primaire drager	Wandopening verticaal (raam, deur, ...)
Asbestmateriaal	In-situ afwerkingslagen - Pasta, stopverf, voegsel, stopsel, vulsel, mastiek, katten, ...
Bindmiddel van asbestmateriaal	Kitten, mastiek, pasta
Gebondenheid op basis van bindmiddel	Hecht
Hoeveelheid (gewicht - aantal)	<ul style="list-style-type: none">• 10,00 kg - 1 stuk
Totaal gewicht	10,00 kg
Eenvoudig bereikbaar	Ja
Bevestigingswijze	<ul style="list-style-type: none">• Verlijmd, ingegoten, versmeerd
Identificatiemethode	Vaststelling met monstername
Destructieve handeling voor identificatie	Nee
Opmerking	Deze hoeveelheden dienen ter ondersteuning van een asbestinventarisatie en mogen niet voor andere doeleinden gebruikt worden, zoals het opstellen van meetstaten.

- Zorg voor een veilig beheer. Vermijd het beschadigen van het asbestmateriaal. Controleer de toestand jaarlijks op wijzigingen.

- Eenvoudige handelingen: mag via doe-het-zelf of door werknemer(s) met opleidingsattest eenvoudige handelingen
Het betreft een hechtgebonden toepassing, maar door de poreuze toestand is de kans groot op het breken en verpulveren van de mastiek bij het verwijderen. Deze toepassing moet verwijderd worden door een aannemer (schrijnwerker) met een opleidingsattest eenvoudige handelingen

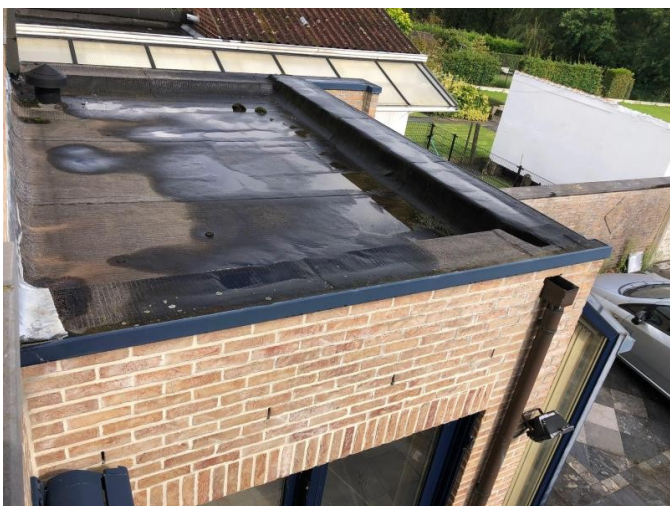
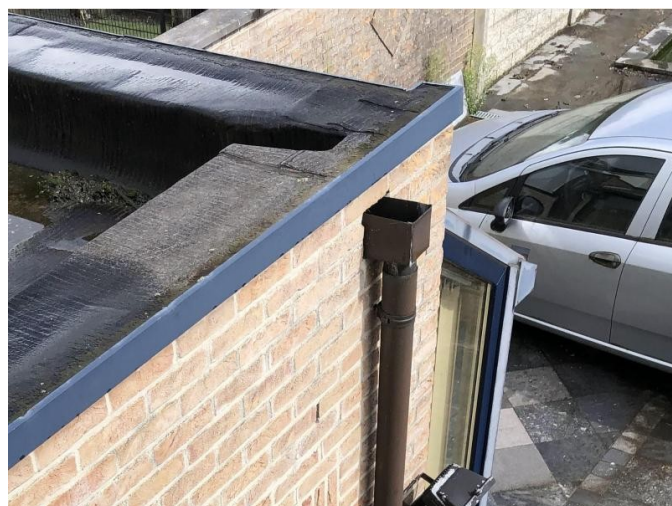
Extra staalname voor verwijdering is aangeraden om uit te sluiten dat deze roofing asbest bevat.

Eindbeoordeling materiaalisico	Laag materiaalisico en/of verlaagde kans op vezelvrijgave
--------------------------------	---

Gebondenheid	Categorie 1: hechtgebonden in oorsprong
Asbestsoort (vezeltype)	Crocidoliet aanwezig
Asbestconcentratie	Laag (< 50%)
Afschermingsgraad van het gehele materiaal	Geheel of deels vrij aan de buitenlucht
Toestand van het materiaal	Onbeschadigd, niet verweerd

Beschrijving	Roofing plat dak
Omgeving	Buiten
Primaire drager	Plat dak
Asbestmateriaal	Dak- en gevelbekleding - Roofing
Bindmiddel van asbestmateriaal	Bitumen (roofing, teer, asfalt)
Gebondenheid op basis van bindmiddel	Hecht
Hoeveelheid (oppervlakte - aantal)	<ul style="list-style-type: none">• 8,80 m² - 1 stuk
Totale oppervlakte	8,80 m ²
Eenvoudig bereikbaar	Ja
Bevestigingswijze	<ul style="list-style-type: none">• Verlijmd, ingegoten, versmeerd
Identificatiemethode	Vaststelling zonder monstername Motivatie: Groot risico op structurele gevolgschade (lekschade, werking installatie,...)
Destructieve handeling voor identificatie	Nee
Opmerking	<p>Geen staal genomen vanwege het risico op lekschade. Roofing was overal zeer goed aangebracht. Bij een volgende dakrenovatie dient er een staalname genomen te worden om de roofing uit te sluiten als asbestverdacht.</p> <p>Deze hoeveelheden dienen ter ondersteuning van een asbestinventarisatie en mogen niet voor andere doeleinden gebruikt worden, zoals het opstellen van meetstaten.</p>

- Zorg voor een veilig beheer. Vermijd het beschadigen van het asbestmateriaal. Controleer de toestand jaarlijks op wijzigingen.
- Voer bijkomende staalname(s) uit.

- Eenvoudige handelingen: enkel door erkend asbestverwijderaar
Roofing is verlijmd/gebrand, dit geeft reële kans op breken van de roofin. Daarom is het aangewezen dit te verwijderen door dakwerkers die beschikken over een opleidingsattest eenvoudige handelingen.

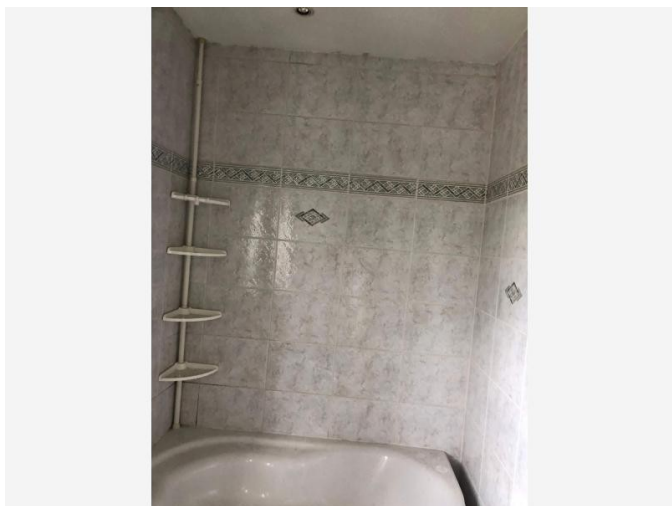
Mogelijks bevindt er zich asbesthoudende tegellijm achter deze muurtegels. Dit was niet waarneembaar, er waren geen beschadigingen of openingen. Het gaat hier over de badkamer, keuken en wc's. Bij het verwijderen is extra staalname aangeraden.

Identificatiemethode	Redelijk vermoeden
Primaire drager	Binnenwand
(Asbest)materiaal	In-situ afwerkingslagen - Lijm laag
Bindmiddel	Lijm
Gebondenheid bindmiddel	Hecht

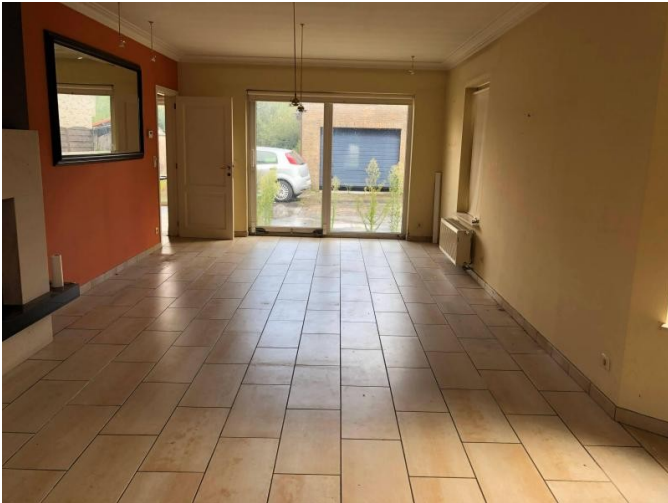
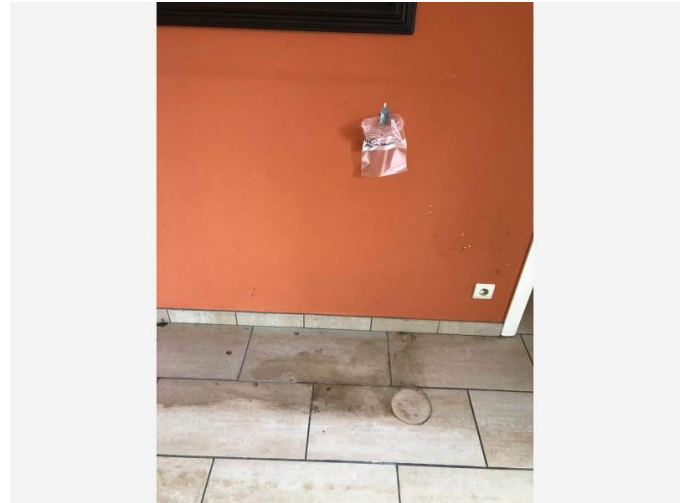
Fiche 6: Pleister wanden

Geen asbest

#	Type	Referentie	Resultaat
6.1	Mengmonster	90B.01	Geen asbest

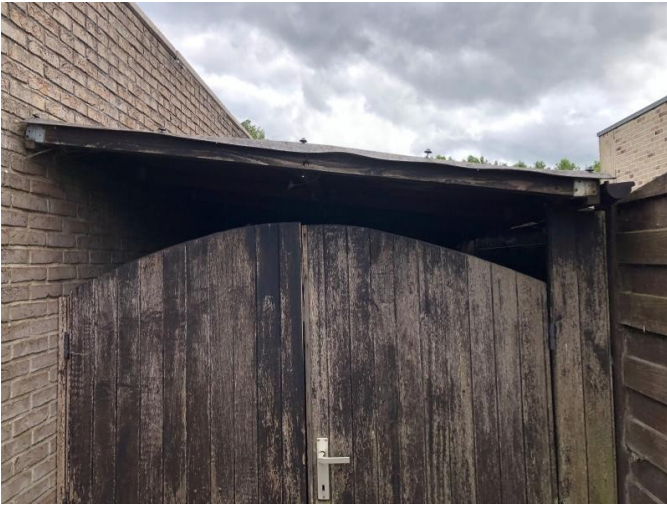
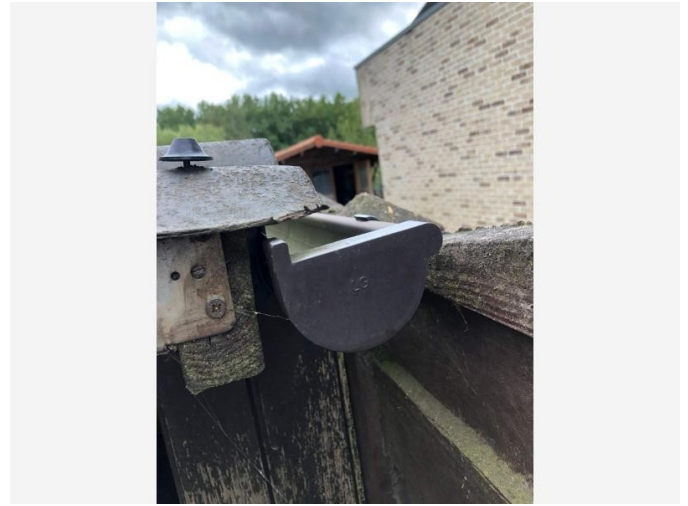
Fiche 7: Bitumen golfplaten

Geen asbest

#	Type	Referentie	Resultaat
7.1	Puntmonster	90B.03	Geen asbest

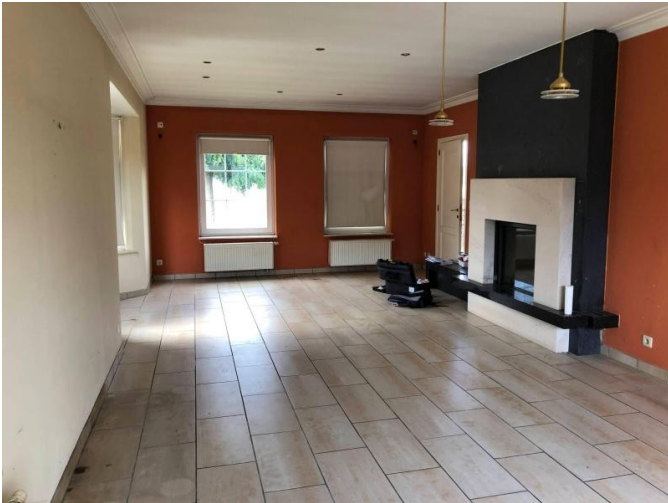
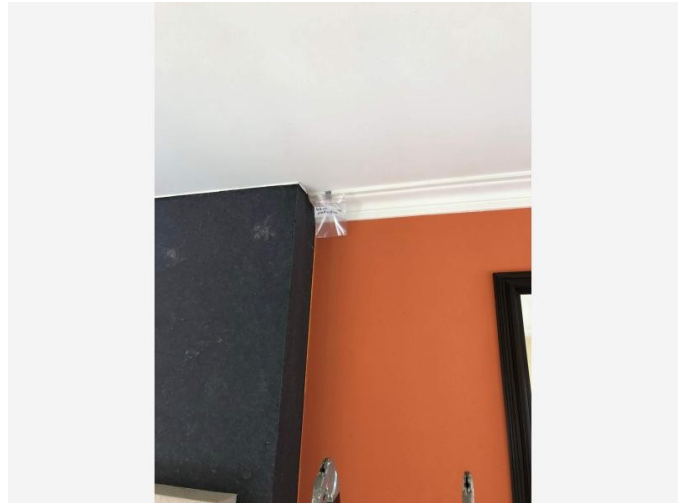
Fiche 8: Pleisterwerk plafond

Geen asbest

#	Type	Referentie	Resultaat
8.1	Mengmonster	90B2	Geen asbest
