# Asbestinventarisatattest

Bellaertstraat 45, 9340 Lede

Attestnummer : 20260424-000218.000

Uitgegeven op : 24.04.2026

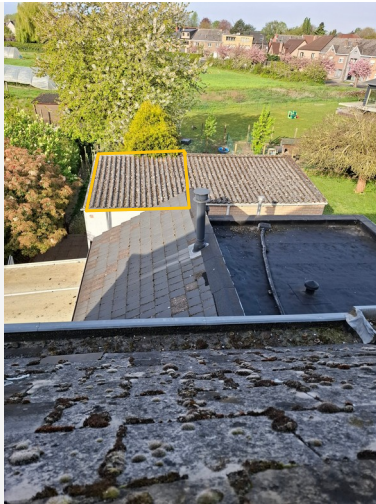
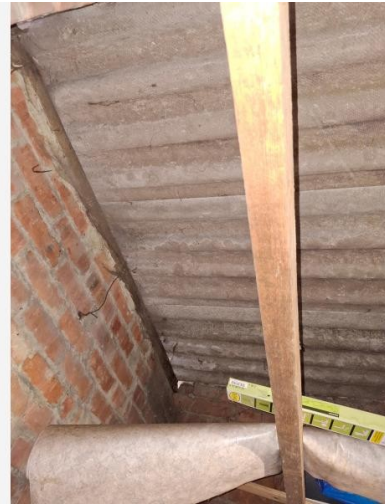
Het asbestmateriaal valt onder de mijlpaal van 2034.

**Dringend verwijderen**

| Eindbeoordeling materiaalrisico | Hoog materiaalrisico en/of hoge kans op vezelvrijgave |

| Asbestsoort (vezeltype) | Crocidoliet aanwezig |
| Toestand van het materiaal | Matig beschadigd, matig verweerd |

| Beschrijving | Golfplaten |

- Zorg voor een veilig beheer. Vermijd het beschadigen van het asbestmateriaal. Controleer de toestand jaarlijks op wijzigingen.
- Verwijder dit asbestmateriaal zo snel mogelijk. Volg de toestand goed op.
- Hemelwater dat afspoelt van asbestcement daken of gevels kan asbestdeeltjes bevatten. Gebruik het enkel voor gesloten circuits (bv. spoelen toiletten). Reinig na het vervangen van het dak of de gevel de dakgoten en regenwaterput of -ton om asbesthoudend sediment of slib te verwijderen
- Voer bijkomende staalname(s) uit.

- Eenvoudige handelingen: mag via doe-het-zelf of door werknemer(s) met opleidingsattest eenvoudige handelingen  
Verwijdering zonder beschadiging of breken, gelieve te verwijderen materiaal te bevochtigen/fixeren, in daarvoor voorzien afvalzakken te steken en af te voeren of te laten ophalen. Gelieve beschermingsmaatregelen (masker FFP3, pak, handschoenen,...) in acht te nemen voor de verwijderaar en de omgeving

- Eenvoudige handelingen: enkel door erkend asbestverwijderaar  
Verwijdering door een erkende asbestverwijderaar - eenvoudige handelingen: zonder beschadiging of breken, te verwijderen materiaal bevochtigen/fixeren, in daarvoor voorzien afvalzakken te steken en af te voeren. Beschermingsmaatregelen (masker FFP3, pak, handschoenen,...) in acht nemen voor de verwijderaar en de omgeving

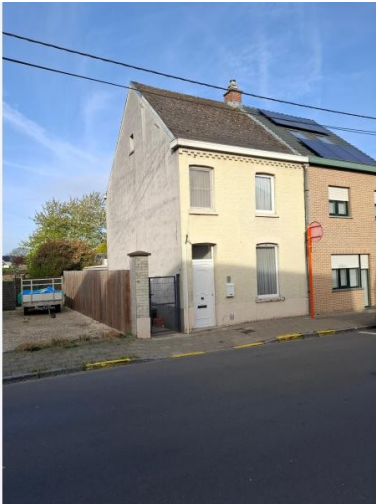
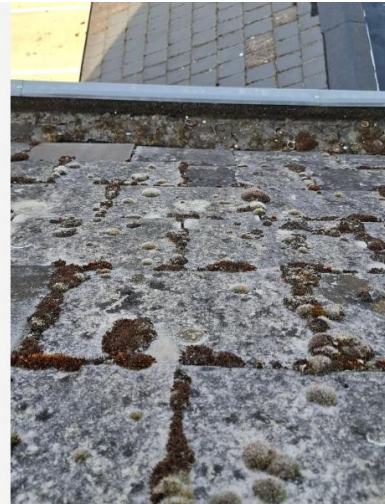
Het asbestmateriaal valt onder de mijlpaal van 2034.

Verwijderen

| Eindbeoordeling materiaalrisico | Verhoogd materiaalrisico en/of verhoogde kans op vezelvrijgave |

| Asbestsoort (vezeltype) | Crocidoliet aanwezig |
| Toestand van het materiaal | Matig beschadigd, matig verweerd |

| Beschrijving | Dakleien |

- Zorg voor een veilig beheer. Vermijd het beschadigen van het asbestmateriaal. Controleer de toestand jaarlijks op wijzigingen.
- Verwijder dit asbestmateriaal zo snel mogelijk. Volg de toestand goed op.
- Voer bijkomende staalname(s) uit.

- Eenvoudige handelingen: mag via doe-het-zelf of door werknemer(s) met opleidingsattest eenvoudige handelingen  
Verwijdering zonder beschadiging of breken, gelieve te verwijderen materiaal te bevochtigen/fixeren, in daarvoor voorzien afvalzakken te steken en af te voeren of te laten ophalen. Gelieve beschermingsmaatregelen (masker FFP3, pak, handschoenen,...) in acht te nemen voor de verwijderaar en de omgeving
- Eenvoudige handelingen: enkel door erkend asbestverwijderaar  
Verwijdering door een erkende asbestverwijderaar - eenvoudige handelingen: zonder beschadiging of

breken, te verwijderen materiaal bevochtigen/fixeren, in daarvoor voorzien afvalzakken te steken en af te voeren. Beschermingsmaatregelen (masker FFP3, pak, handschoenen,...) in acht nemen voor de verwijderaar en de omgeving

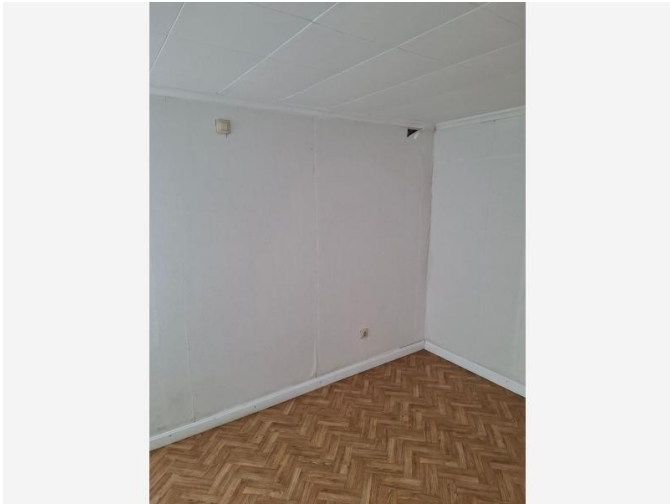
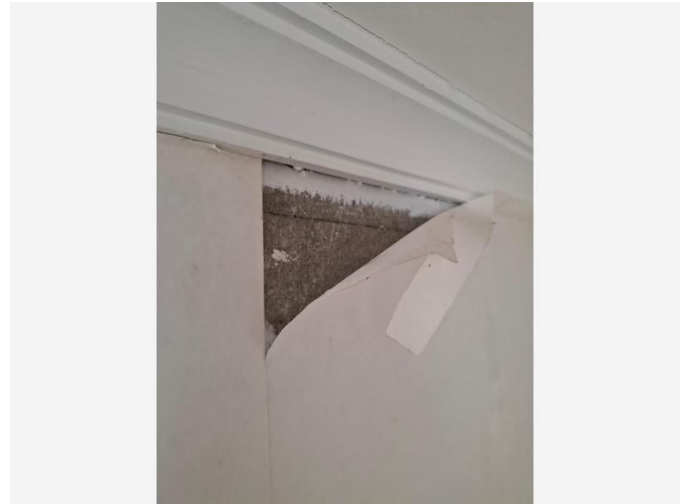
Het asbestmateriaal valt onder de mijlpaal van 2040.

Zorgvuldig beheren

| Eindbeoordeling materiaalrisico | Laag materiaalrisico en/of verlaagde kans op vezelvrijgave |

| Asbestsoort (vezeltype) | Crocidoliet aanwezig |
| Toestand van het materiaal | Licht beschadigd, licht verweerd. Intacte calciumsilicaatplaat of materiaal met categorie 3-gebondenheid |

| Beschrijving | Menuiserite platen |

- Zorg voor een veilig beheer. Vermijd het beschadigen van het asbestmateriaal. Controleer de toestand jaarlijks op wijzigingen.

- Eenvoudige handelingen: enkel door erkend asbestverwijderaar  
Verwijdering door een erkende asbestverwijderaar - eenvoudige handelingen: zonder beschadiging of breken, te verwijderen materiaal bevochtigen/fixeren, in daarvoor voorzien afvalzakken te steken en af te voeren. Beschermingsmaatregelen (masker FFP3, pak, handschoenen,...) in acht nemen voor de verwijderaar en de omgeving

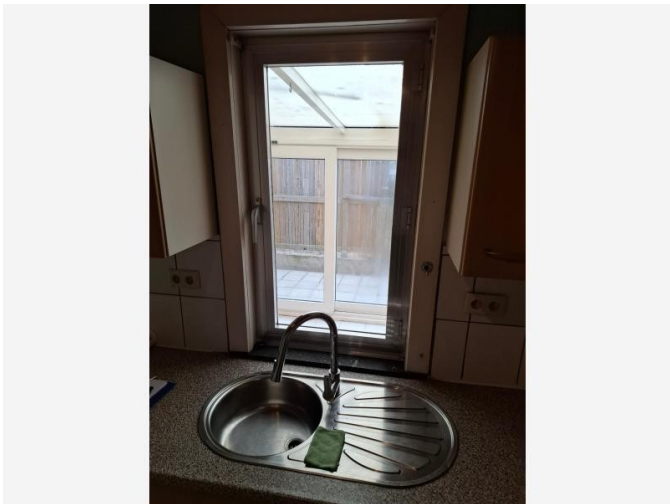
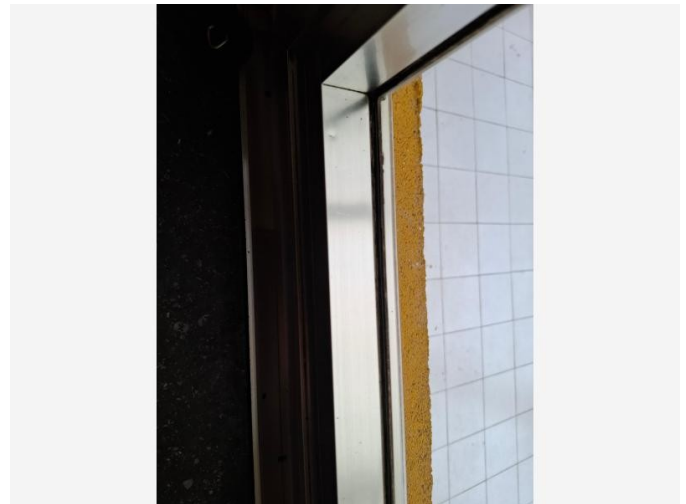
Het asbestmateriaal valt onder de mijlpaal van 2040.

Zorgvuldig beheren

| Eindbeoordeling materiaalisico | Laag materiaalisico en/of verlaagde kans op vezelvrijgave |

| Asbestsoort (vezeltype) | Amfibool aanwezig, uitgezonderd crocidoliet |
| Toestand van het materiaal | Licht beschadigd, licht verweerd. Intacte calciumsilicaatplaat of materiaal met categorie 3-gebondenheid |

| Beschrijving | Mastieken |

- Zorg voor een veilig beheer. Vermijd het beschadigen van het asbestmateriaal. Controleer de toestand jaarlijks op wijzigingen.
- Verwijder dit asbestmateriaal zo snel mogelijk. Volg de toestand goed op.
- Voer bijkomende staalname(s) uit.

- Eenvoudige handelingen: enkel door erkend asbestverwijderaar  
Verwijdering door een erkende asbestverwijderaar - eenvoudige handelingen: zonder beschadiging of breken, te verwijderen materiaal bevochtigen/fixeren, in daarvoor voorzien afvalzakken te steken en af te voeren. Beschermingsmaatregelen (masker FFP3, pak, handschoenen,...) in acht nemen voor de verwijderaar en de omgeving

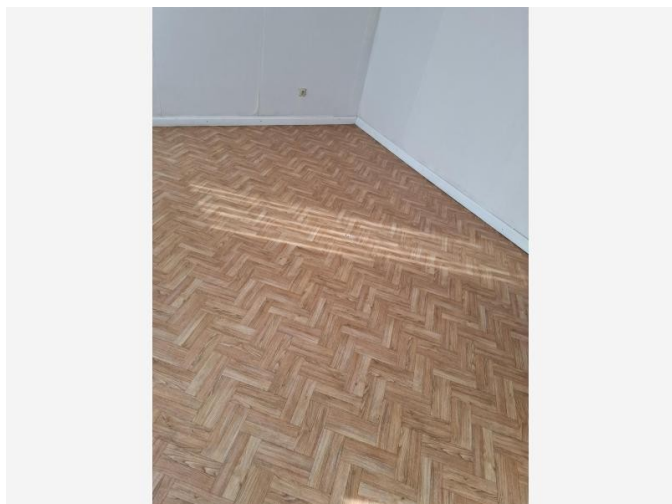
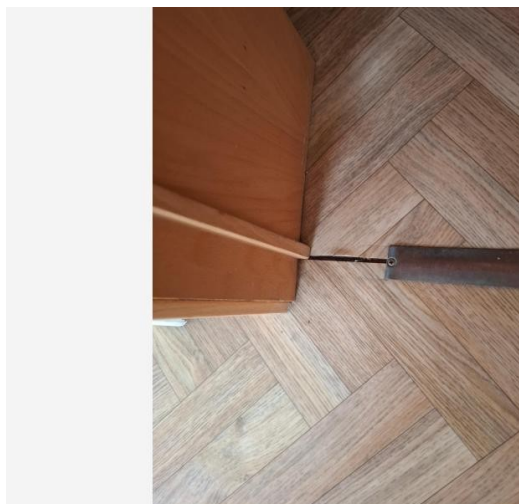
| Basis voor advies | De asbestdeskundige beoordeelt het materiaal als niet-asbestverdacht. |

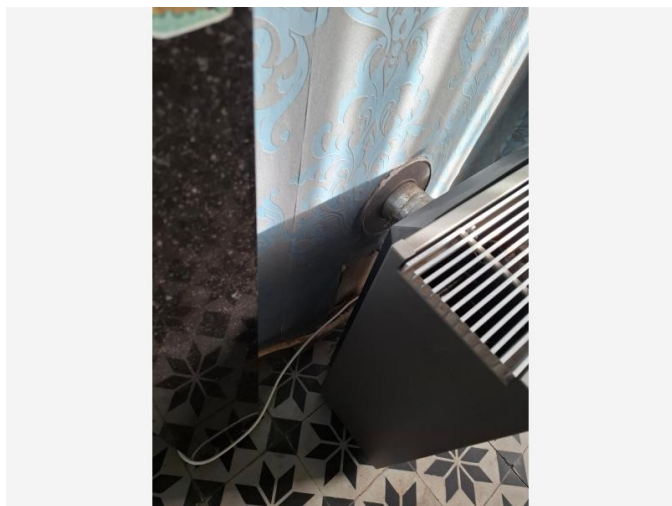
Roetluik achter kachel zit vast.

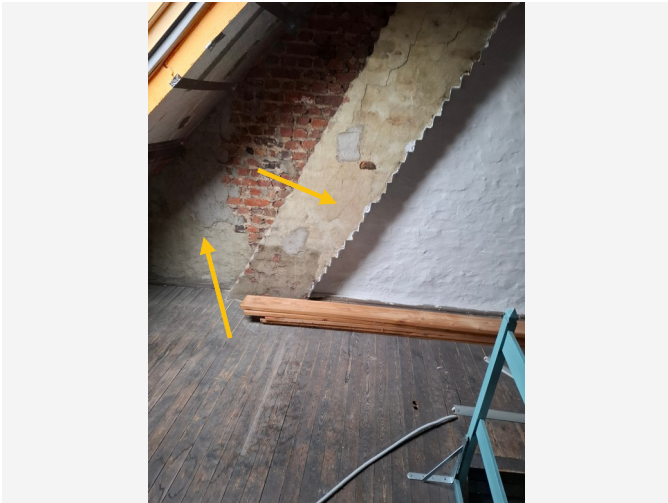
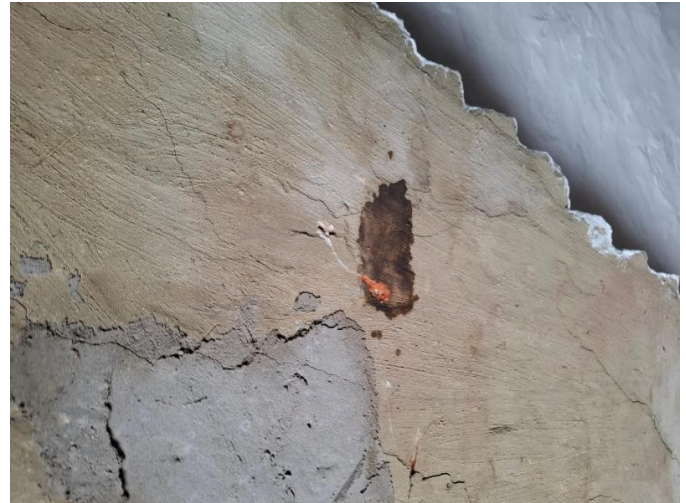
## Fiche 8: Cementering.

Geen asbest

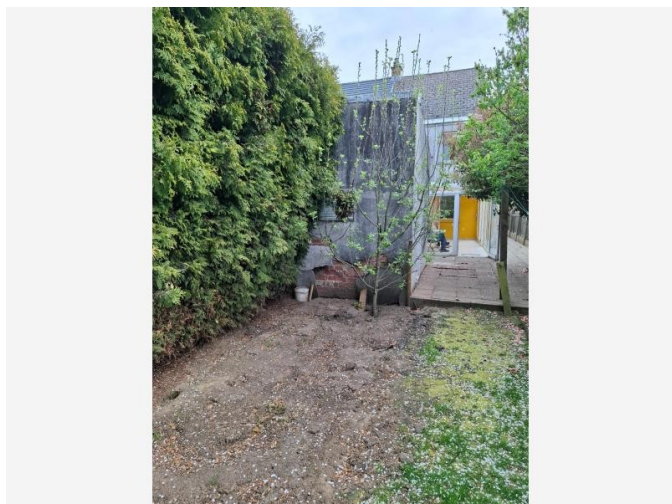
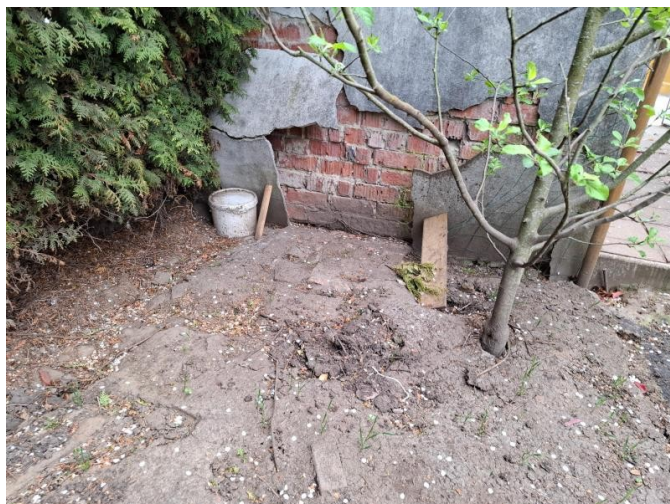
## Fiche 11: Cementering.

Geen asbest

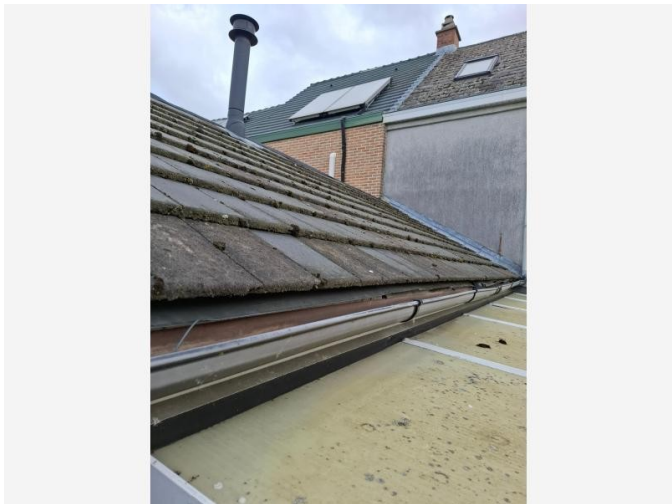
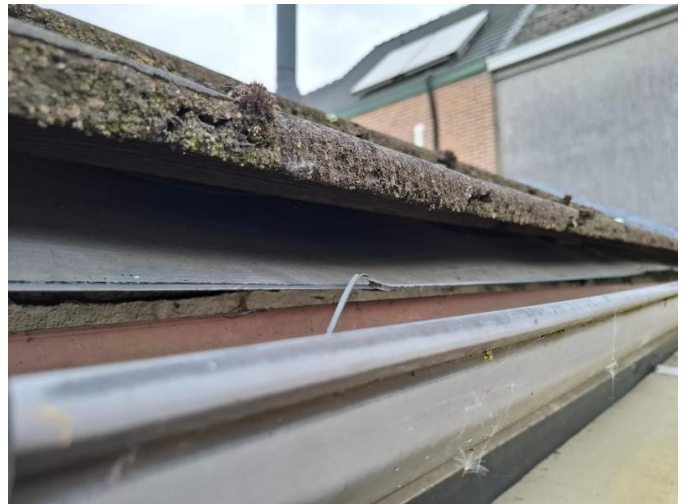
## Fiche 13: 1. Materialen onder de dakbedekking (onderdak...)

| Beschrijving | Notitie | Terug te vinden op plannen |
|---|---|---|
| Fiche 13: 1. Materialen onder de dakbedekking (onderdak...) | Voor zover vast te stellen uitgevoerd in bplex op de achterbouw. Niet waarneembaar in het dak van de hoofdbouw. | Plan 1.6: Dak |
