# Asbestinventarisatetest

Scandinaviëstraat 224, 9000 Gent

Attestnummer : 20260610-000327.000

Uitgegeven op : 10.06.2026

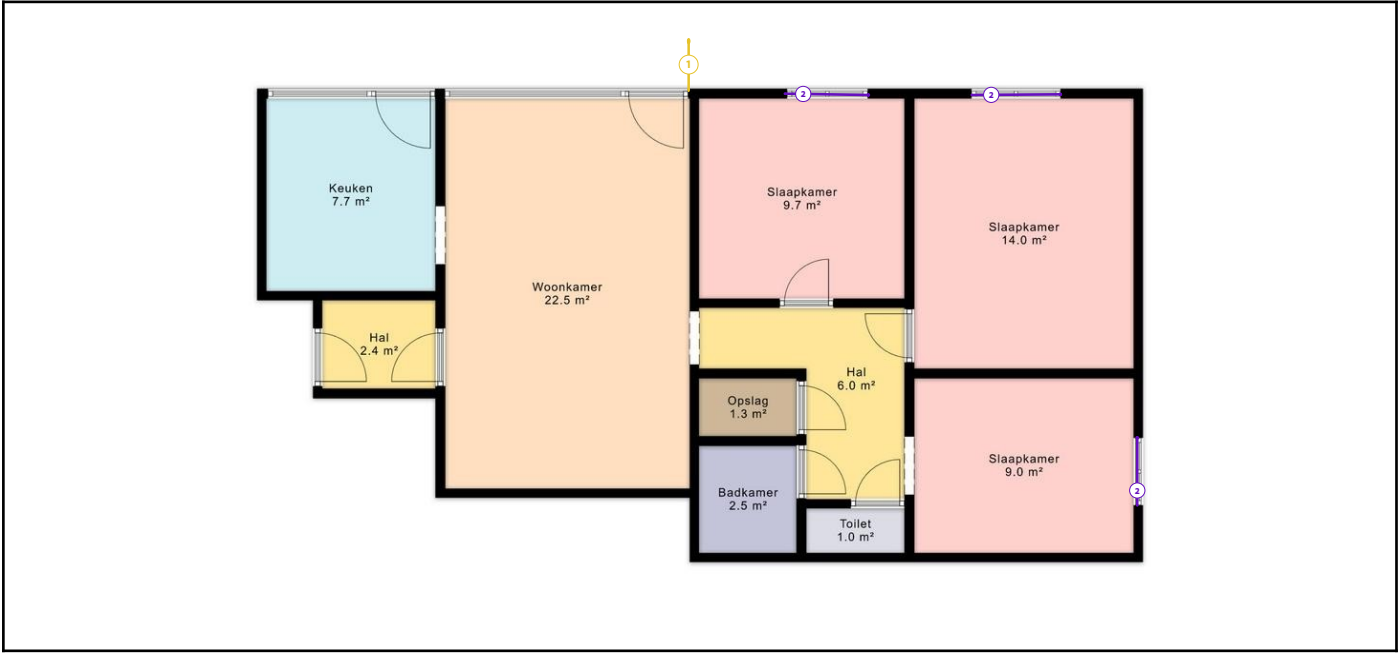
# Plan 1.1: Grondplan appartement

| Beschrijving | Type | Actie |
|---|---|---|
| 1. Cementplaat op terras | Asbestmateriaal | Zorgvuldig beheren |
| 2. Geen verdachte vensterbanken | Advies | - |

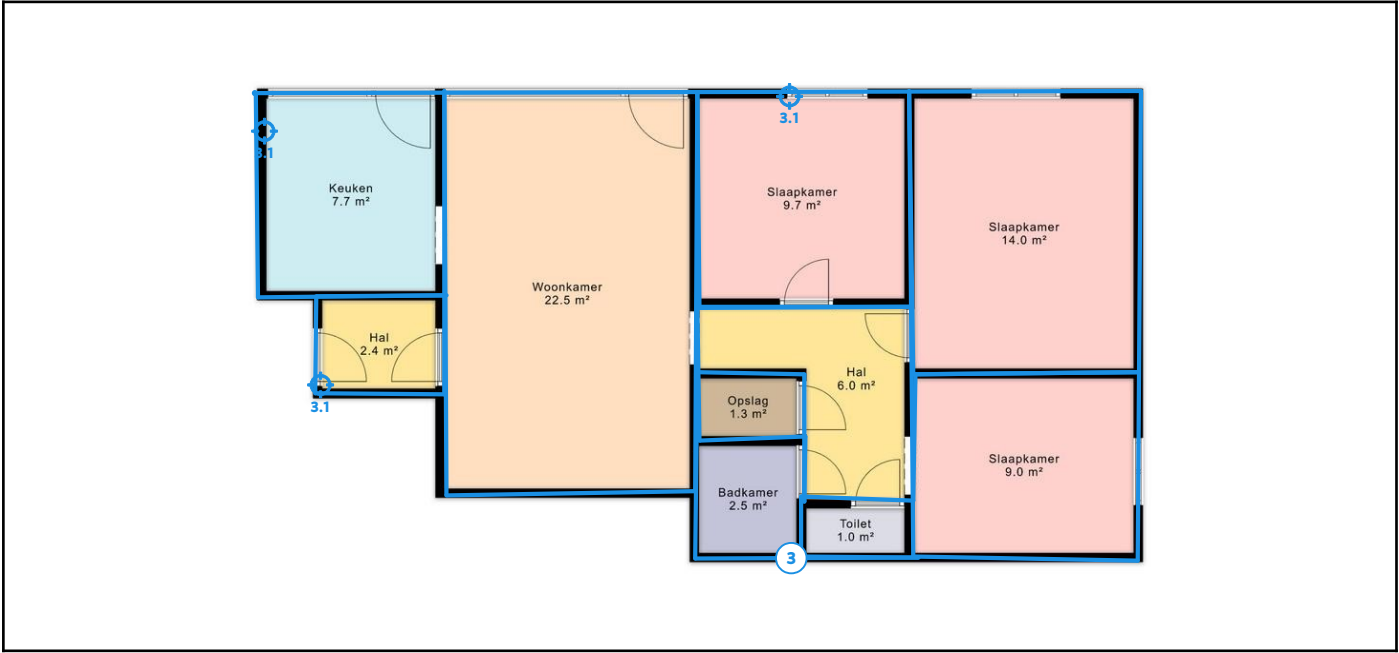
# Plan 1.2: Grondplan appartement muren

| Beschrijving | Type | Actie |
|---|---|---|
| 3. Pleisterwerk muren - wooneenheid | Geen asbest | - |
| 3.1 Code: MM01 | Mengmonster | - |

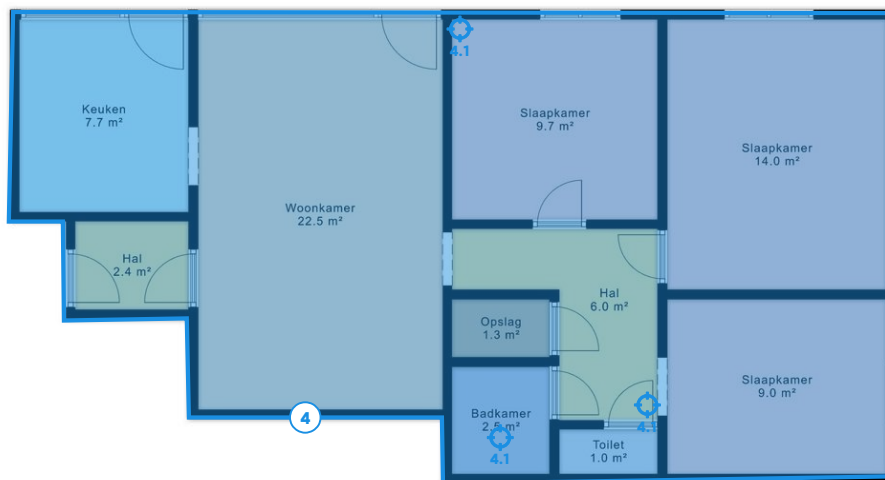
## Plan 1.3: Grondplan appartement plafonds

| Beschrijving | Type | Actie |
|---|---|---|
| 4. Pleisterwerk plafond - wooneenheid | Geen asbest | - |
| 4.1 Code: MM02 | Mengmonster | - |

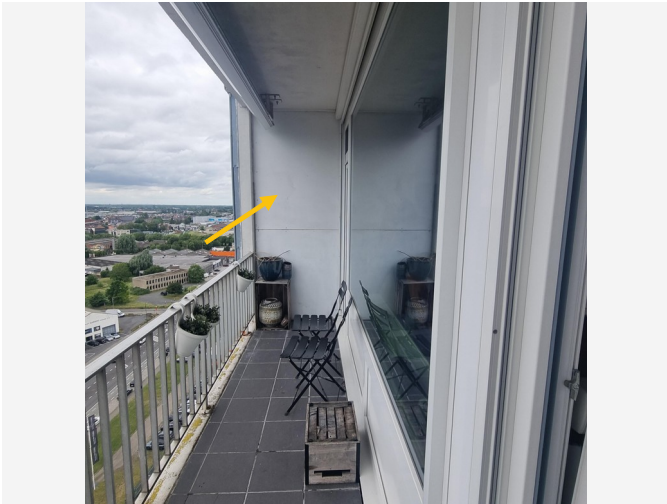
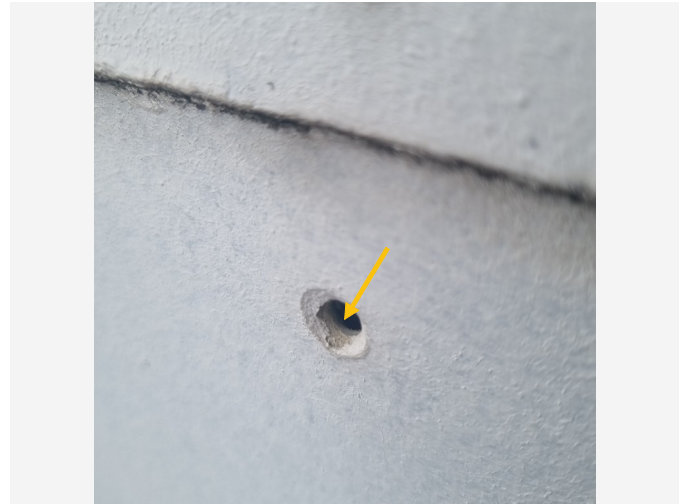
Het asbestmateriaal valt onder de mijlpaal van 2040.

| Eindbeoordeling materiaalarisico | Laag materiaalarisico en/of verlaagde kans op vezelvrijgave |

| Gebondenheid | Categorie 1: hechtgebonden in oorsprong |
| Asbestsoort (vezeltype) | Crocidoliet aanwezig |
| Asbestconcentratie | Laag (< 50%) |
| Toestand van het materiaal | Licht beschadigd, licht verweerd. Intacte calciumsilicaatplaat of materiaal met categorie 3-gebondenheid |

| Beschrijving | Cementplaat op terras |
| Hoeveelheid (oppervlakte - dikte - aantal) | • 2,80 m <sup>2</sup> - 0,30 cm - 1 stuk |
| Opmerking | De hoeveelheid is een indicatie en mag niet verder gebruikt worden als maatstaf. De platen op het terras maken deel uit van de gemene delen en werden daarom niet bemonsterd. Raadpleeg het asbestattest van de gemene delen voor meer informatie omtrent de cementplaten. |

Zorgvuldig beheren

- Zorg voor een veilig beheer. Vermijd het beschadigen van het asbestmateriaal. Controleer de toestand jaarlijks op wijzigingen.
- Raadpleeg het asbestattest van de gemene delen.

- Eenvoudige handelingen: mag via doe-het-zelf of door werknemer(s) met opleidingsattest eenvoudige handelingen  
Raadpleeg steeds de actuele wetgeving op de website van OVAM ([www.ovam.be/asbest](http://www.ovam.be/asbest)). Onder strikte voorwaarden kan het eventueel toegestaan zijn om bepaalde toepassingen van asbest zelf te verwijderen. Dit geldt enkel voor hechtgebonden asbest in goede staat, in beperkte hoeveelheden en mits naleving van de veiligheidsvoorschriften. Bij twijfel wordt echter sterk aangeraden om een erkende asbestverwijderaar te raadplegen.

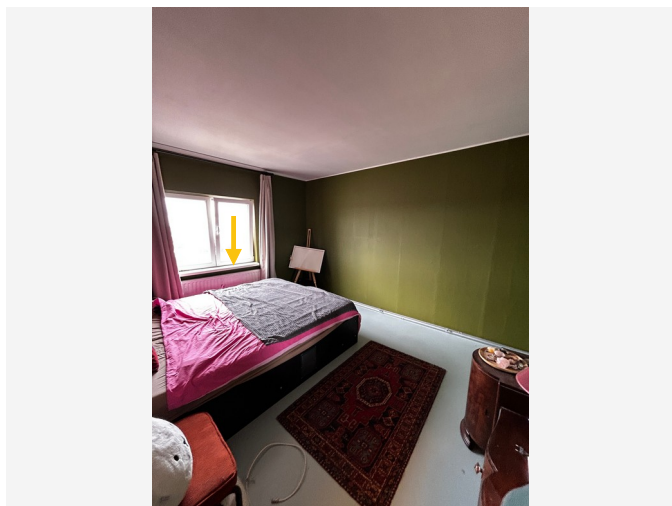
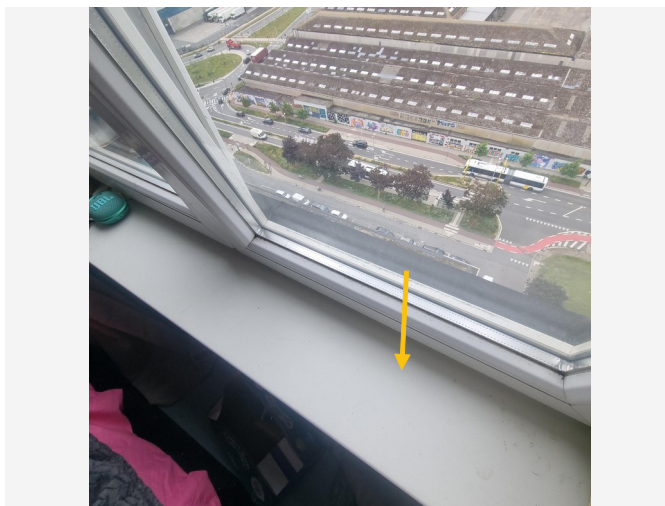
Er zijn geen verdachte vensterbanken aanwezig op het inspectiegebied.

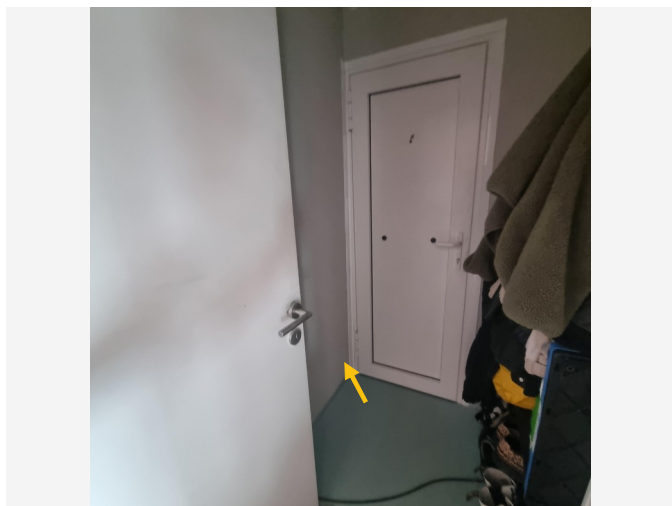
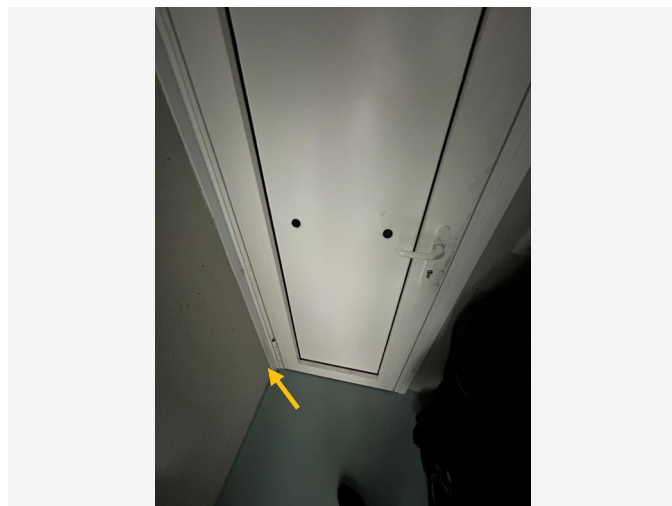
Geen asbest

| # | Type | Referentie | Resultaat |
|---|---|---|---|
| 3.1 | Mengmonster | MM01 | Geen asbest |

| Beschrijving | Pleisterwerk muren - wooneenheid |
| Opmerking | <p>Volgens het inspectieprotocol is een monstername van het pleisterwerk verplicht om dit te identificeren als niet-asbesthoudend.</p> <p>Er was geen stookplaats aanwezig in het appartement, er kon dus ook geen mengstaal genomen worden op deze plaats.</p> <p>De vermelde oppervlaktes en volumes betreffen een beredeneerde schatting. Er worden geen rechten verleend aan deze oppervlaktes/volumes. De dikte is een schatting die voorkomt uit de monsterplaatsen en is daarom niet altijd representatief.</p> |

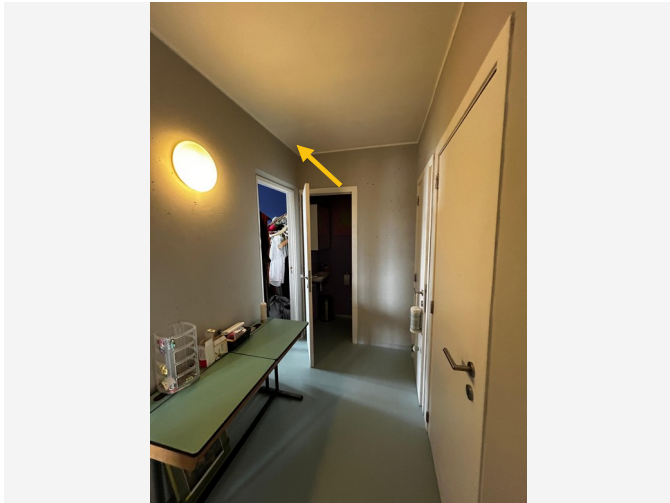
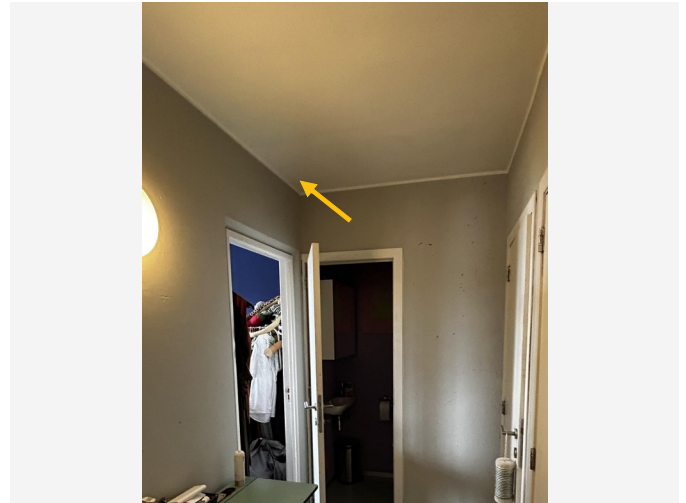
Geen asbest

| # | Type | Referentie | Resultaat |
|---|---|---|---|
| 4.1 | Mengmonster | MM02 | Geen asbest |

| Beschrijving | Pleisterwerk plafond - wooneenheid |
| Opmerking | <p>Volgens het inspectieprotocol is een monstername van het pleisterwerk verplicht om dit te identificeren als niet-asbesthoudend.</p> <p>Er was geen pleisterwerk aanwezig in volgende verplicht te bemonsteren ruimtes:</p> <ul style="list-style-type: none"><li>- alle individuele ruimtes</li><li>- trapehal</li><li>- alle natte ruimtes (badkamer(s) en keuken(s))</li><li>- stooklokaal</li></ul> <p>De vermelde oppervlaktes en volumes betreffen een beredeneerde schatting. Er worden geen rechten verleend aan deze oppervlaktes/volumes. De dikte is een schatting die voorkomt uit de monsterplaatsen en is daarom niet altijd representatief.</p> |

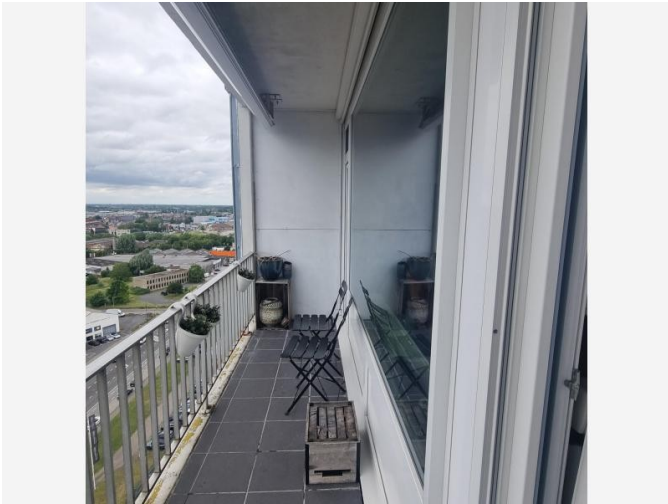
## Fiche 8: Geen afdichtingsmateriaal (mastiek, kit,...) aan schrijnwerk

| Beschrijving | Notitie | Terug te vinden op plannen |
|---|---|---|
| Fiche 8: Geen afdichtingsmateriaal (mastiek, kit,...) aan schrijnwerk | Er is geen afdichtingsmateriaal aanwezig tussen het buitenschrijnwerk en het gevelmetselwerk op het inspectiegebied. Dit was van toepassing voor alle deuren, vensters, poorten, ... op het inspectiegebied. | - |
