# Asbestinventarisatetest

Steenweg op Deinze 162, 9880 Aalter

Attestnummer : 20241213-000359.000

Uitgegeven op : 13.12.2024

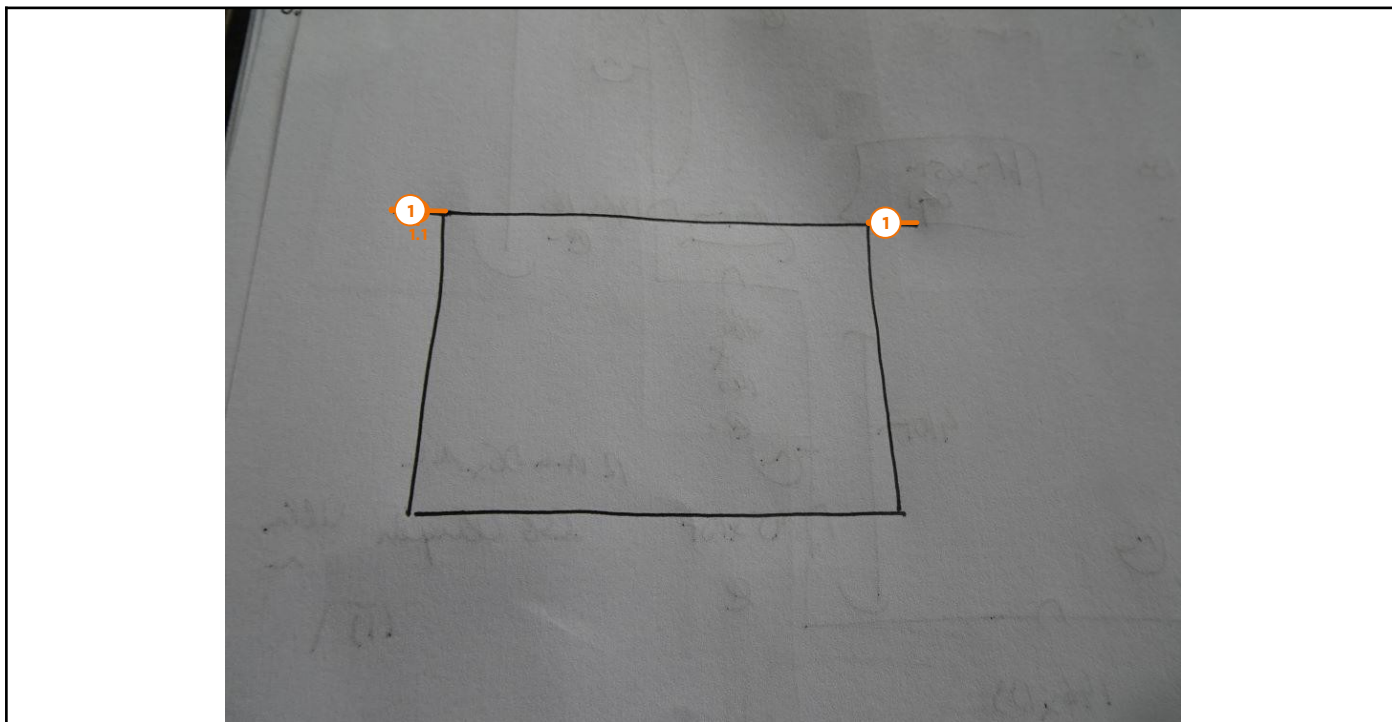
## Plan 1.1: doorsnede woning

Beschrijving	Type	Actie
1. Dakoversteek (plaat)	Asbestmateriaal	<a href="#">Verwijderen</a>
1.1 Code: MM2	Puntmonster	-

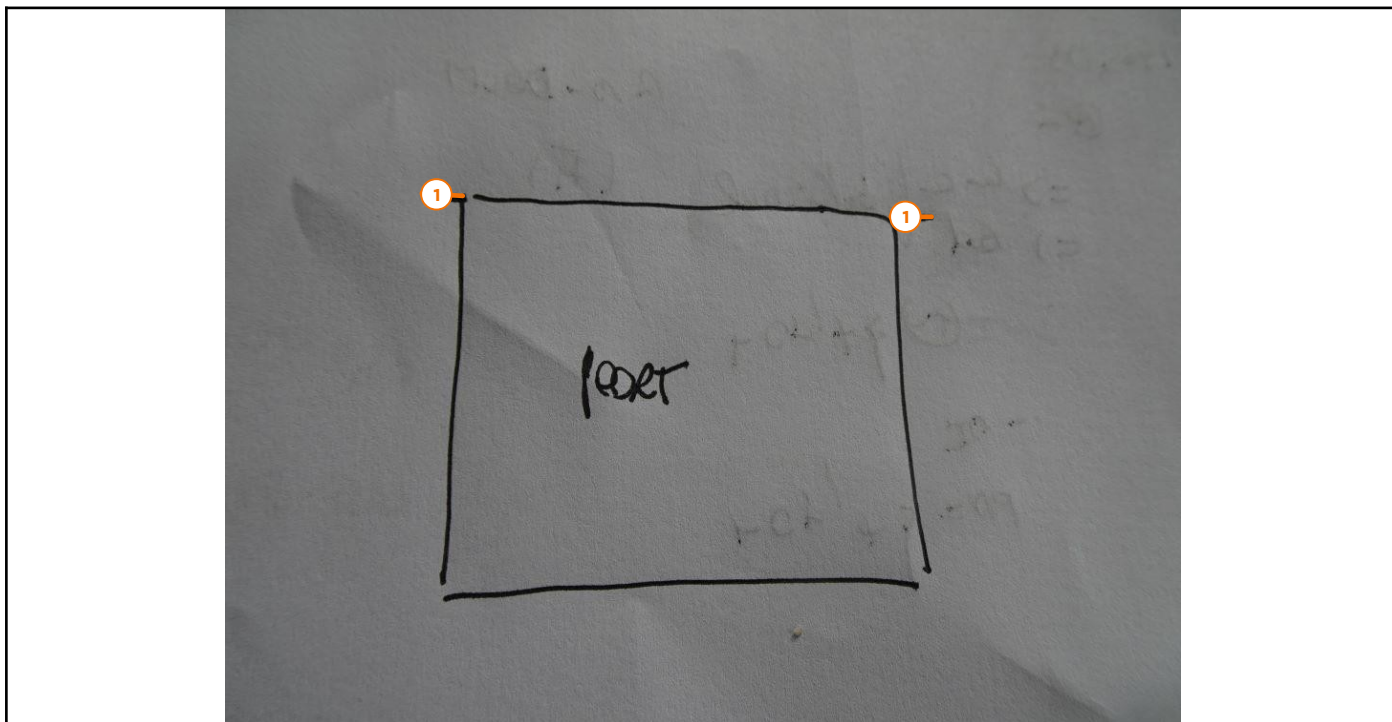
## Plan 2.2: doorsnede garage

Beschrijving	Type	Actie
1. Dakoversteek (plaat)	Asbestmateriaal	<a href="#">Verwijderen</a>

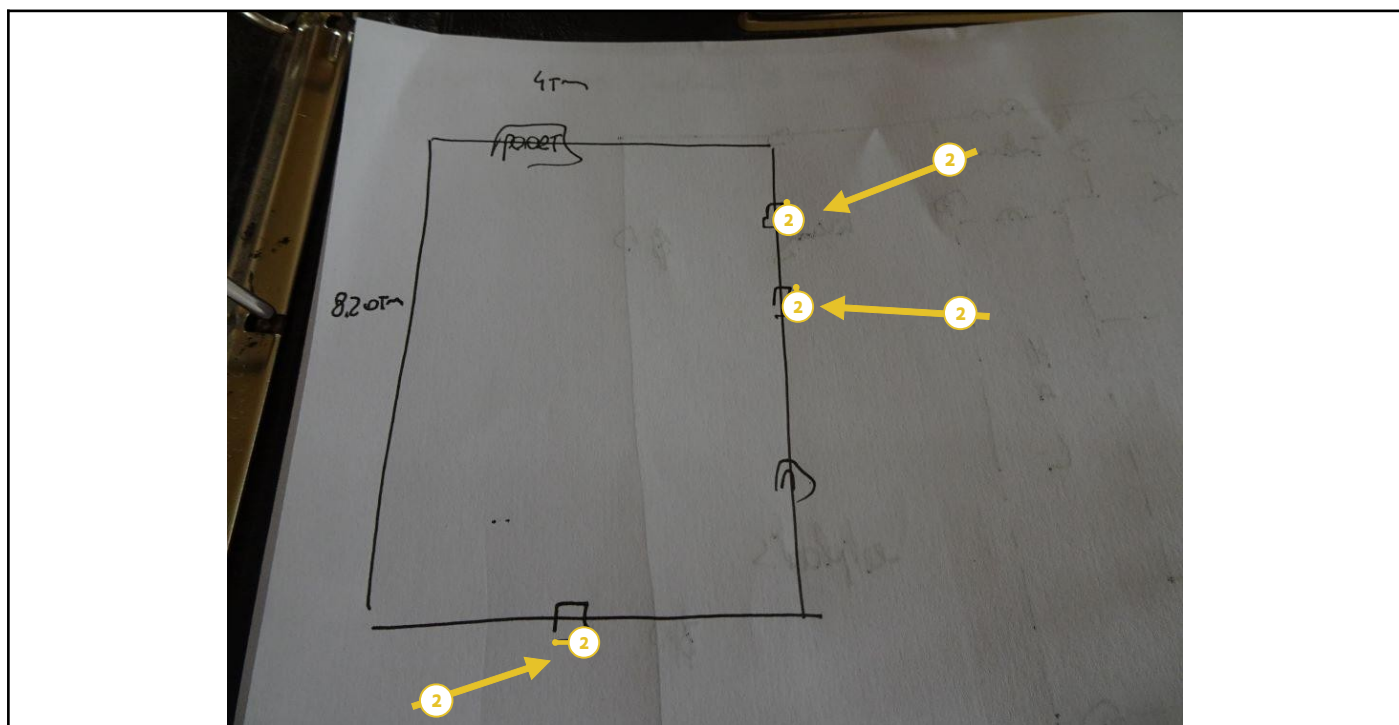
## Plan 2.3: gelijkvloers garage

Beschrijving	Type	Actie
2. vensterbank garage (buiten)	Asbestmateriaal	Zorgvuldig beheren

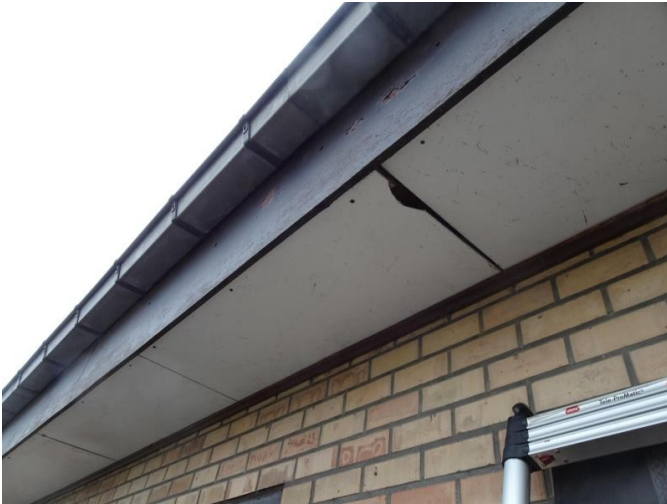
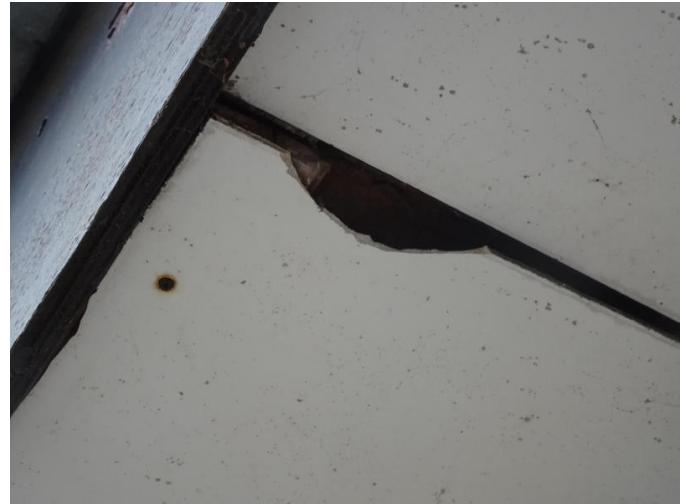
Het asbestmateriaal valt onder de mijlpaal van 2034.

Eindbeoordeling materiaalrisico	Zeer laag materiaalrisico en/of zeer lage kans op vezelvrijgave
---------------------------------	---

Gebondenheid	Categorie 1: hechtgebonden in oorsprong
Asbestsoort (vezeltype)	Alleen chrysotiel
Asbestconcentratie	Laag (< 50%)
Afschermingsgraad van het gehele materiaal	Geheel of deels vrij aan de buitenlucht
Toestand van het materiaal	Onbeschadigd, niet verweerd

#	Type	Referentie	Resultaat
1.1	Puntmonster	MM2	Chrysotiel

Beschrijving	Dakoversteek (plaat)
Omgeving	Buiten
Primaire drager	Plafond
Asbestmateriaal	Dak- en gevelbekleding - Plaat
Bindmiddel van asbestmateriaal	Cement
Gebondenheid op basis van bindmiddel	Hecht
Hoeveelheid (oppervlakte - dikte - aantal)	<ul style="list-style-type: none"><li>• 26,26 m<sup>2</sup> - 0,32 cm - 1 stuk</li></ul>
Totaal volume	0,084 m <sup>3</sup>
Eenvoudig bereikbaar	Ja
Bevestigingswijze	<ul style="list-style-type: none"><li>• Genageld, geniet</li></ul>
Identificatiemethode	Vaststelling met monstername
Destructieve handeling voor identificatie	Nee

Verwijderen

- Zorg voor een veilig beheer. Vermijd het beschadigen van het asbestmateriaal. Controleer de toestand jaarlijks op wijzigingen.

- Eenvoudige handelingen: mag via doe-het-zelf of door werknemer(s) met opleidingsattest eenvoudige handelingen  
Dit mag via doe-het-zelf of door werknemer(s) met opleidingsattest eenvoudige handelingen.  
Hou rekening met de PBM's en voorzorgsmaatregelen..  
Bij verwijdering is de kans op hoge asbeststofconcentratie vrij laag.

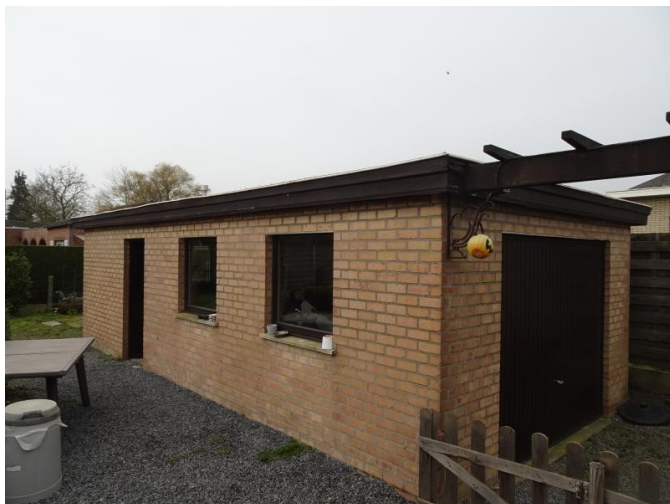
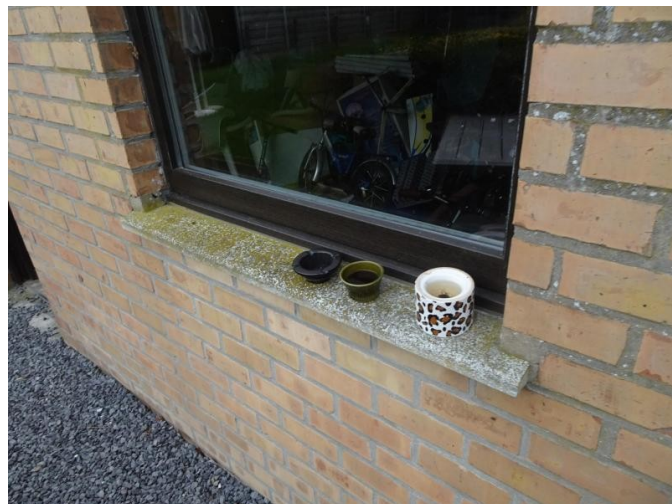
Het asbestmateriaal valt onder de mijlpaal van 2040.

Eindbeoordeling materiaalrisico	Laag materiaalrisico en/of verlaagde kans op vezelvrijgave
---------------------------------	--

Gebondenheid	Categorie 1: hechtgebonden in oorsprong
Asbestsoort (vezeltype)	Alleen chrysotiel
Asbestconcentratie	Laag (< 50%)
Afschermingsgraad van het gehele materiaal	Geheel of deels vrij aan de buitenlucht
Toestand van het materiaal	Licht beschadigd, licht verweerd. Intact calciumsilicaatmateriaal of categorie III 'gebondenheid'

Beschrijving	vensterbank garage (buiten)
Omgeving	Buiten
Primaire drager	Wandopening verticaal (raam, deur, ...)
Asbestmateriaal	Plaat, paneel, tablet - Type Massal
Bindmiddel van asbestmateriaal	Cement
Gebondenheid op basis van bindmiddel	Hecht
Hoeveelheid (oppervlakte - dikte - aantal)	<ul style="list-style-type: none"><li>• 0,70 m<sup>2</sup> - 3,00 cm - 1 stuk</li></ul>
Totaal volume	0,021 m <sup>3</sup>
Eenvoudig bereikbaar	Ja
Bevestigingswijze	<ul style="list-style-type: none"><li>• Geklemd</li></ul>
Identificatiemethode	Vaststelling zonder monstername
Destructieve handeling voor identificatie	Nee

Zorgvuldig beheren

- Zorg voor een veilig beheer. Vermijd het beschadigen van het asbestmateriaal. Controleer de toestand jaarlijks op wijzigingen.

- Eenvoudige handelingen: mag via doe-het-zelf of door werknemer(s) met opleidingsattest eenvoudige handelingen  
Dit mag via doe-het-zelf of door werknemer(s) met opleidingsattest eenvoudige handelingen.  
Hou rekening met de PBM's en voorzorgsmaatregelen..  
Bij verwijdering is de kans op hoge asbeststofconcentratie vrij laag.

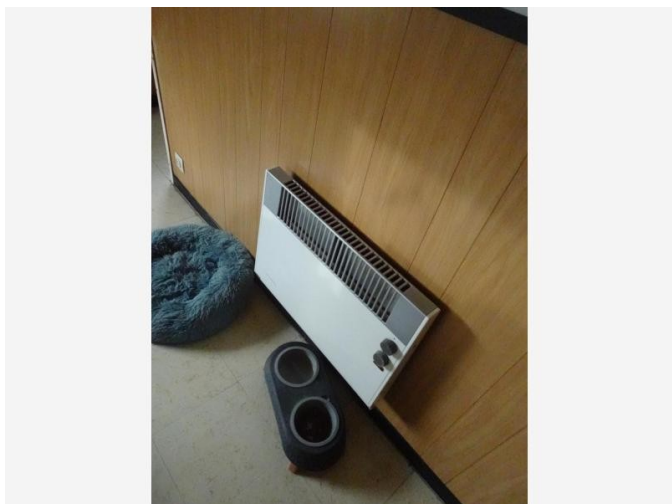
Vrije foto

In het binnenwerk van het verwarmingselement kunnen er asbestverdachte materialen aanwezig zijn. (pakkingen, dichtingen, asbestkoord ... )

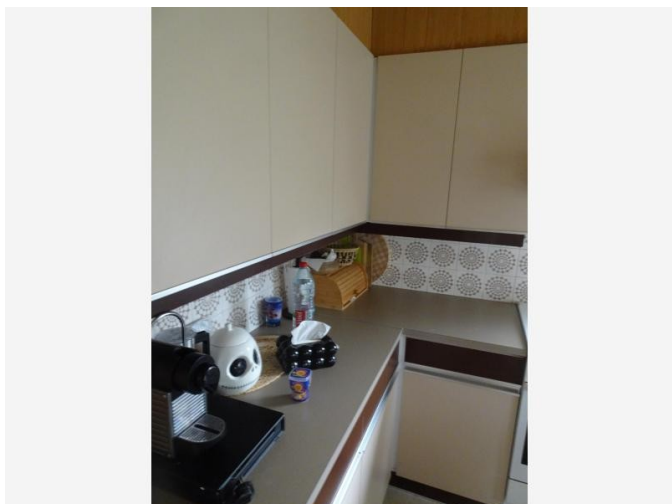
Vrije foto

De wandtegel is niet asbestverdacht.

De lijm van de geplaatste wandtegels kunnen asbestvezels bevatten.

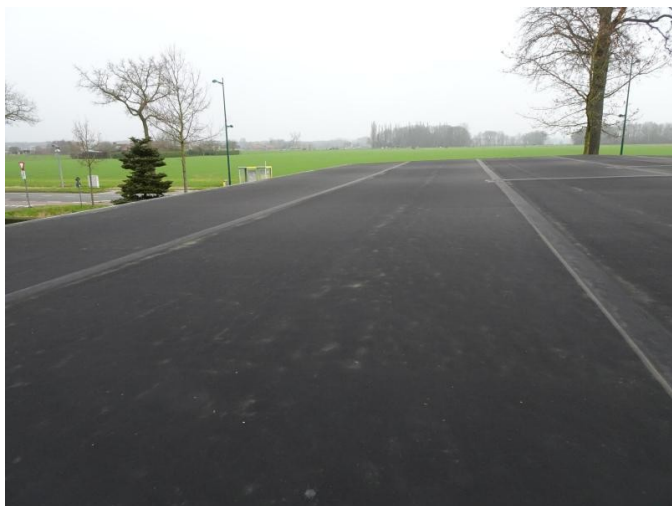
Vrije foto

EPDM is asbestvrij.

Indien er nog lagen roofing onderzit, kan deze wel asbesthoudend zijn.

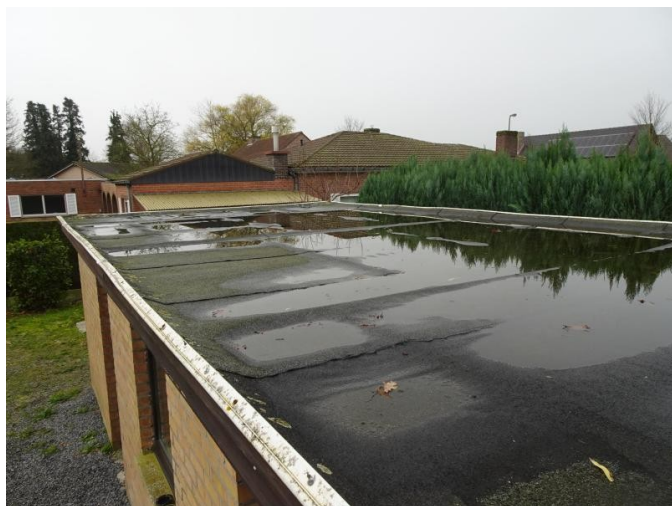
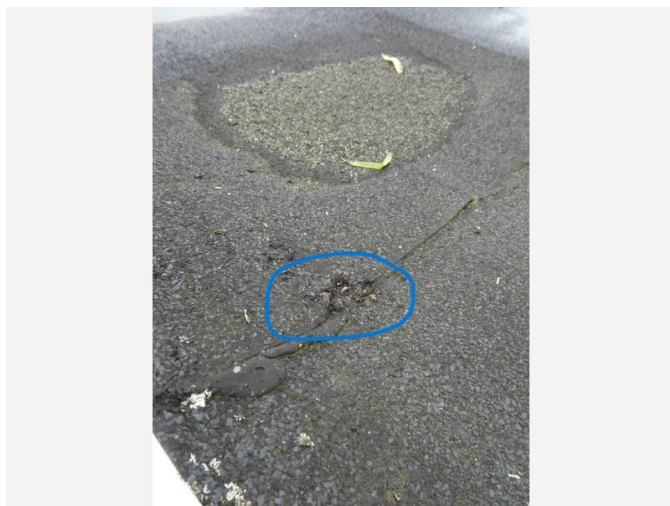
## Fiche 7: Roofing (platte dak garage)

Geen asbest

#	Type	Referentie	Resultaat
7.1	Puntmonster	MM1	Geen asbest

Beschrijving	Roofing (platte dak garage)
Omgeving	Buiten
Primaire drager	Plat dak
Bindmiddel van materiaal	Bitumen (roofing, teer, asfalt)
Gebondenheid op basis van bindmiddel	Hecht
Hoeveelheid (oppervlakte - aantal)	• 32,80 m <sup>2</sup> - 1 stuk
Totale oppervlakte	32,80 m <sup>2</sup>
Identificatiemethode	Vaststelling met monsternamen
Destructieve handeling voor identificatie	Nee
Opmerking	Om roofing te testen, dien ik tot op de drager te boren. De kans dat hierdoor een lek ontstaat is dus meer dan reëel. Hierbij is enkel de bovenste laag getest. Indien er nog lagen roofing onderzit, kan deze wel asbesthoudend zijn.
