Asbestinventarisatetest

Lendeleedsestraat 107, 8870 Izegem

Attestnummer : 20241003-000357.000

Uitgegeven op : 03.10.2024

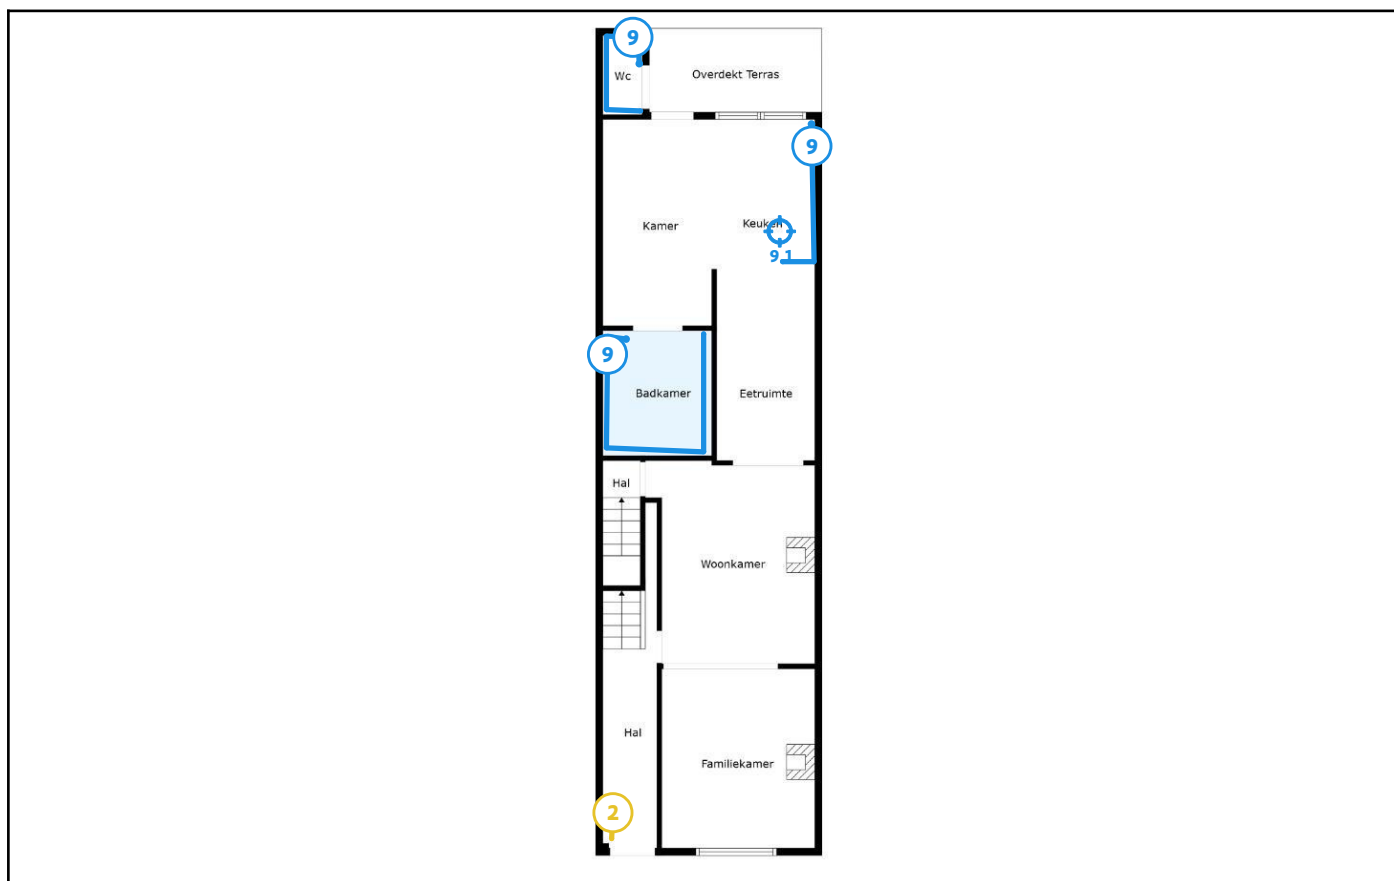
Plan 1.2: gelijkvloers

| Beschrijving | Type | Actie |
|--|---|---|
| 2. elektrische infrastructuur & uitrusting (bakeliet) | Asbestmateriaal | Zorgvuldig beheren |

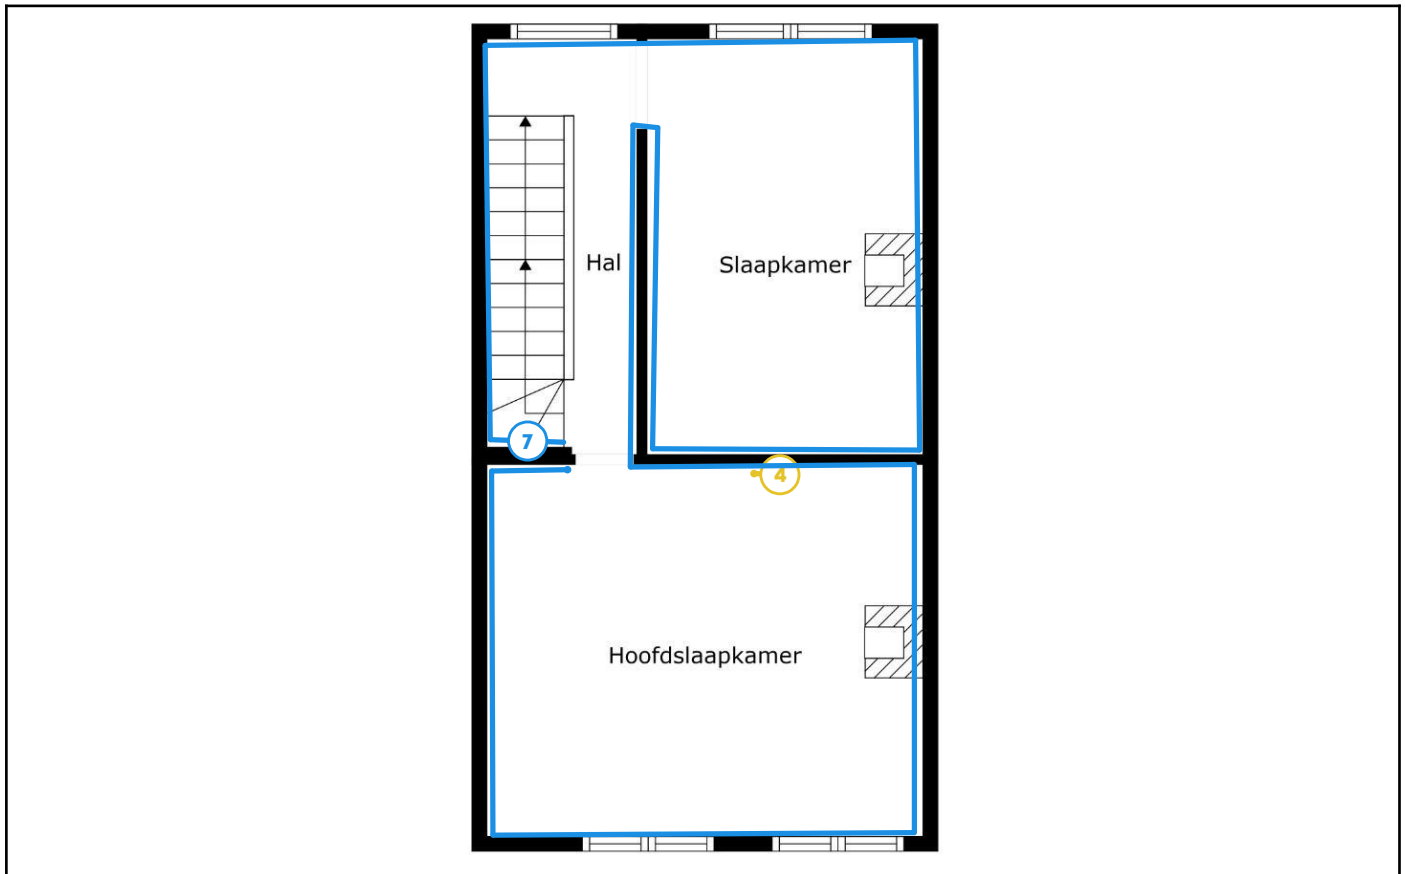
Plan 1.3: eerste verdiep

| Beschrijving | Type | Actie |
|--|---|---|
| 4. elektrische infrastructuur & communicatie (bakeliet) | Asbestmateriaal | Zorgvuldig beheren |

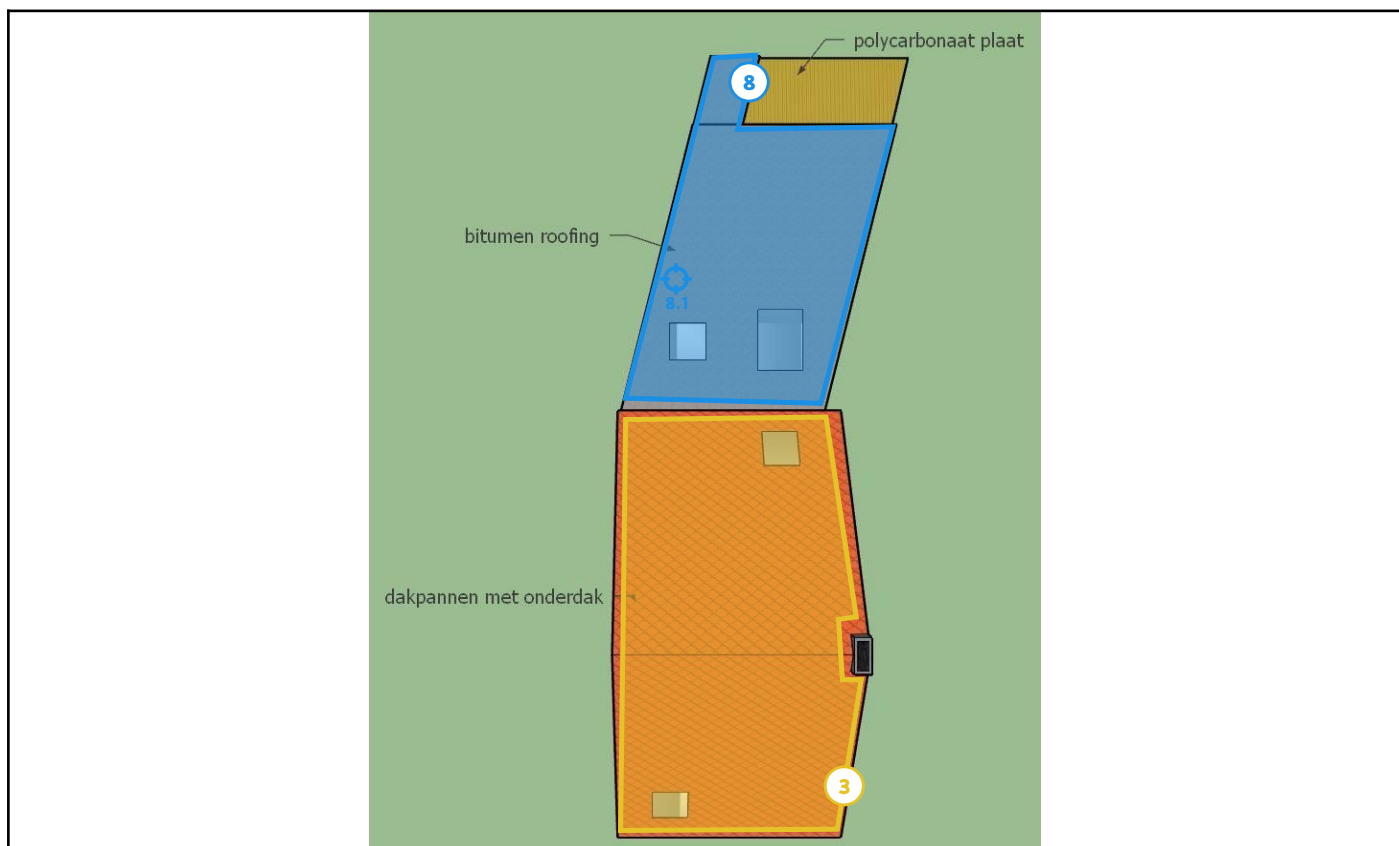
Plan 1.7: dakplan woning

| Beschrijving | Type | Actie |
|---|---|---|
| 3. onderdak woning | Asbestmateriaal | Zorgvuldig beheren |

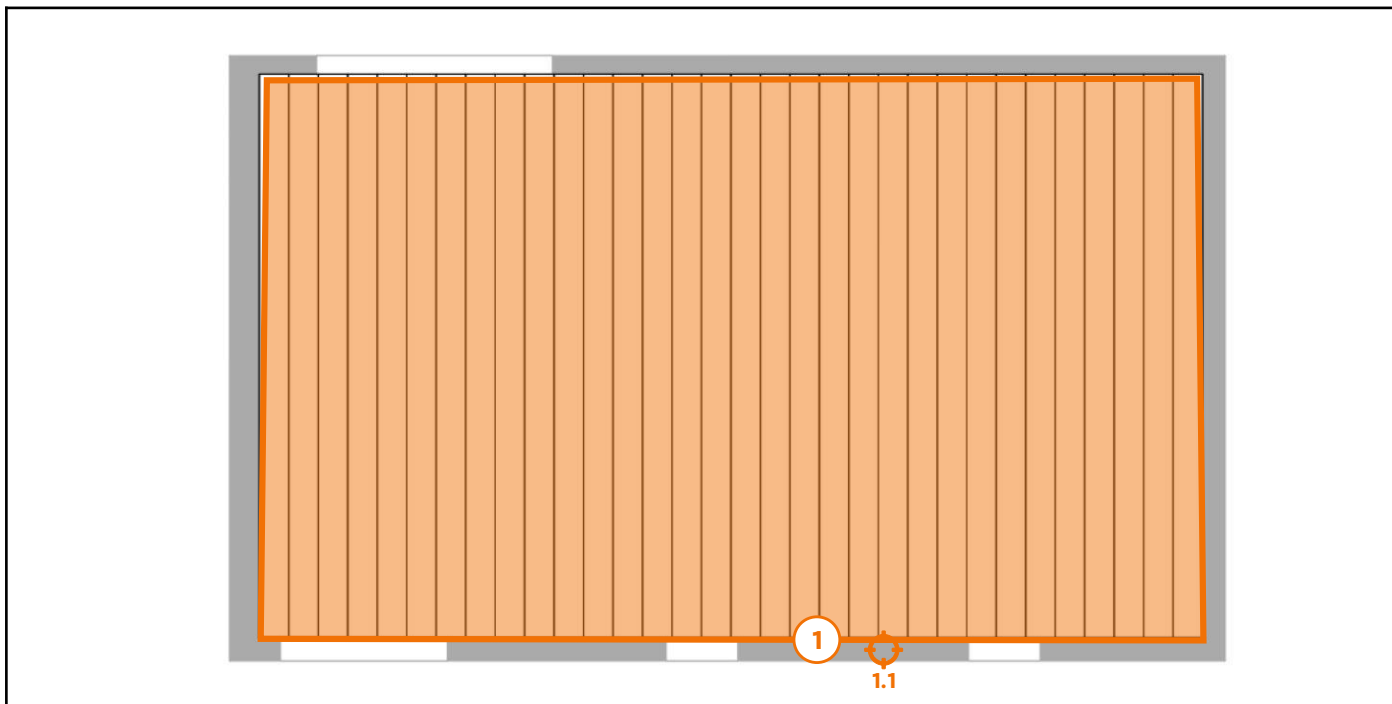
Plan 2.1: dakplan tuinberging

| Beschrijving | Type | Actie |
|---|---|---|
| 1. golfplaten tuinberging | Asbestmateriaal | Verwijderen |

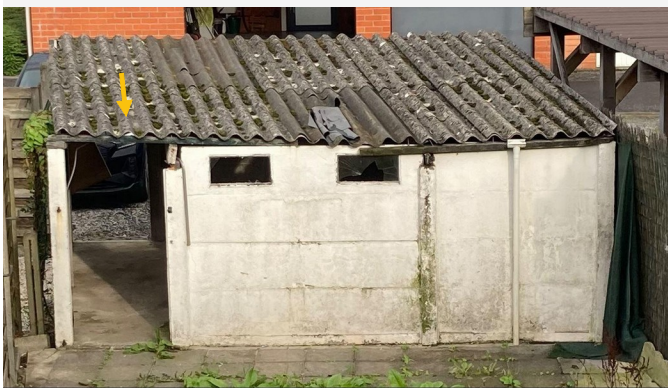
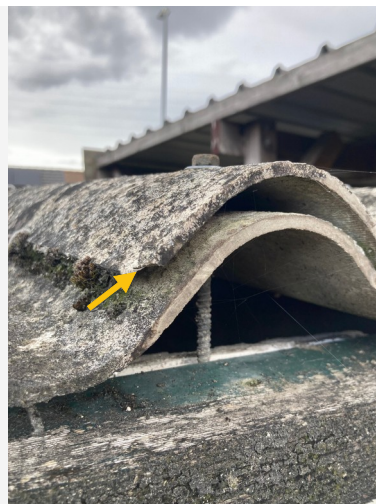
| Fiche 1: golfplaten tuinberging..... | 18 |

Het asbestmateriaal valt onder de mijlpaal van 2034.

| Eindbeoordeling materiaalarisico | Verhoogd materiaalarisico en/of verhoogde kans op vezelvrijgave |

| Gebondenheid | Categorie 1: hechtgebonden in oorsprong |
| Asbestsoort (vezeltype) | Alleen chrysotiel |
| Asbestconcentratie | Laag (< 50%) |
| Afschermingsgraad van het gehele materiaal | Geheel of deels vrij aan de buitenlucht |
| Toestand van het materiaal | Matig beschadigd, matig verweerd |

| # | Type | Referentie | Resultaat |
|---|---|---|---|
| 1.1 | Puntmonster | MM04 | Chrysotiel |

| Opmerking | enkele polycarbonaatplaten tussen de golfplaten bevestigd |

Verwijderen

- Verwijder dit asbestmateriaal zo snel mogelijk. Volg de toestand goed op.
- Hemelwater dat afspoelt van asbestcement daken of gevels kan asbestdeeltjes bevatten. Gebruik het enkel voor gesloten circuits (bv. spoelen toiletten). Reinig na het vervangen van het dak of de gevel de dakgoten en regenwaterput of -ton om asbesthoudend sediment of slib te verwijderen

- Eenvoudige handelingen: mag via doe-het-zelf of door werknemer(s) met opleidingsattest eenvoudige handelingen wrik de golfplaten met manuele hulpmiddelen (koevoet, klauwhamer,...) voorzichtig los (benevel fixatiepunten) en zorg ervoor dat de golfplaten niet breken tijdens verhandelen. de platen voorzichtig naar begane grond brengen zonder gooien. Vervolgens de golfplaten in een daartoe bestemde afvalzak voor asbest opbergen . draag PBM's tijdens de werken . (masker min type FFP 3 – overall type III klasse 5 of 6)

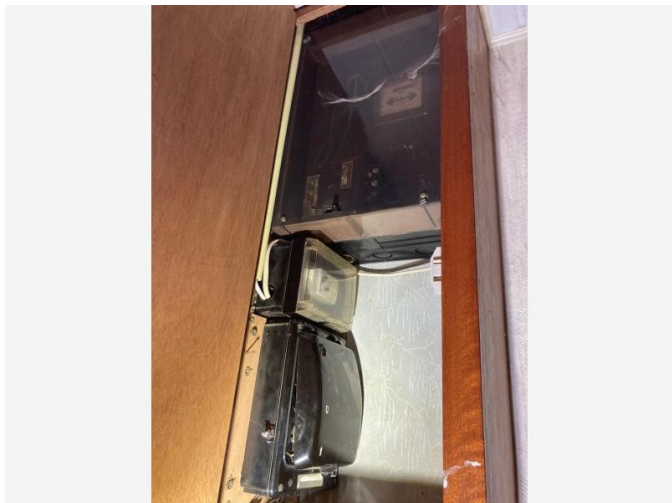
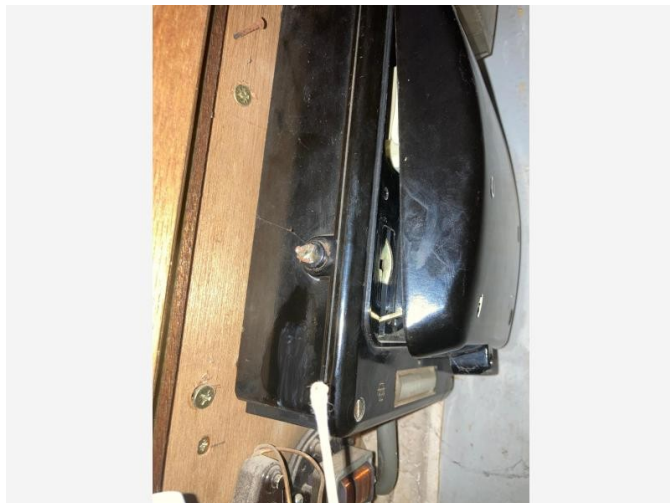
| Fiche 2: elektrische infrastructuur & uitrusting (bakeliet)..... | 21 |

Het asbestmateriaal valt onder de mijlpaal van 2040.

| Eindbeoordeling materiaalrisico | Zeer laag materiaalrisico en/of zeer lage kans op vezelvrijgave |
| Opmerking | meters + tellers en zekeringkast in afsluitende kast |

| Asbestsoort (vezeltype) | Crocidoliet aanwezig |
| Toestand van het materiaal | Onbeschadigd, niet verweerd |

Zorgvuldig beheren

- Zorg voor een veilig beheer. Vermijd het beschadigen van het asbestmateriaal. Controleer de toestand jaarlijks op wijzigingen.

- Eenvoudige handelingen: mag via doe-het-zelf of door werknemer(s) met opleidingsattest eenvoudige handelingen de teller is eigendom van de netwerkbeheerder en mag niet zelf vervangen worden,contacteer uw netwerkbeheerder.

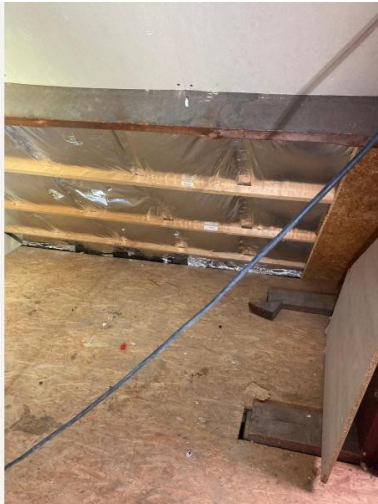
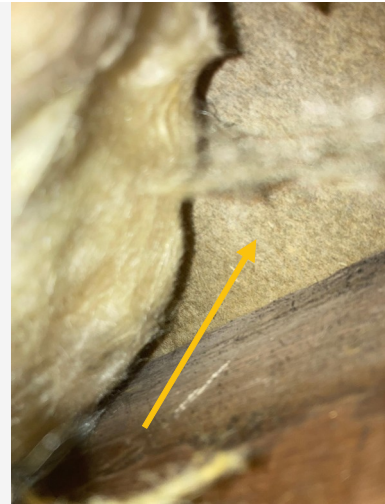
| Fiche 3: onderdak woning..... | 24 |

Het asbestmateriaal valt onder de mijlpaal van 2040.

| Eindbeoordeling materiaalisico | Laag materiaalisico en/of verlaagde kans op vezelvrijgave |

| Asbestsoort (vezeltype) | Crocidoliet aanwezig |
| Afschermingsgraad van het gehele materiaal | Niet stootvaste afscherming |
| Toestand van het materiaal | Licht beschadigd, licht verweerd. Intact calciumsilicaatmateriaal of categorie III 'gebondenheid' |

| Opmerking | afgeschermd met intacte spijkerflensdeken |

Zorgvuldig beheren

- Zorg voor een veilig beheer en verwijder dit asbestmateriaal wanneer het bij werken eenvoudig bereikbaar wordt. Controleer de toestand jaarlijks op wijzigingen.

- Eenvoudige handelingen: mag via doe-het-zelf of door werknemer(s) met opleidingsattest eenvoudige handelingen
verwijder dakpannen en stof/tengellatten - wrik daarna de onderdakplaten voorzichtig los met manuele hulpmiddelen (koevoet-klauwhamer-priem-...) -benevel fixatiepunten alvorens te wrikken en zorg ervoor dat de onderdakplaten niet breken tijdens verhandelen. de platen voorzichtig naar begane grond brengen zonder gooien of via stortkoker . Vervolgens de dakplaten in een daartoe bestemde afvalzak voor asbest opbergen . draag PBM's tijdens de werken (masker type FFP 3 –Overall cat III klasse 5 of 6)
- Eenvoudige handelingen: enkel door erkend asbestverwijderaar
Laat u asbest liever door een erkend asbestverwijderaar wegnemen?

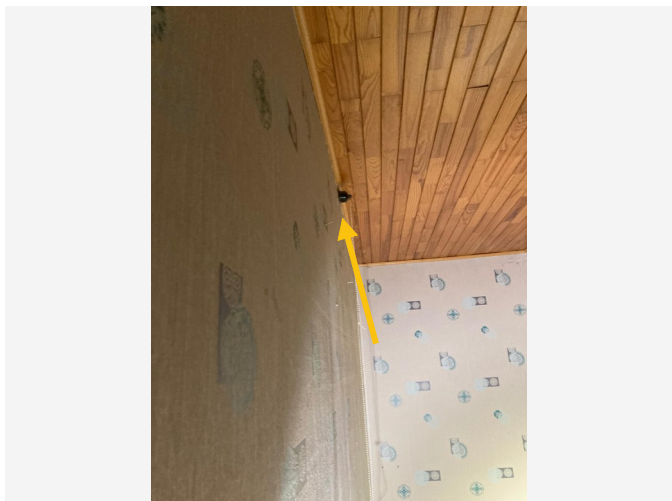
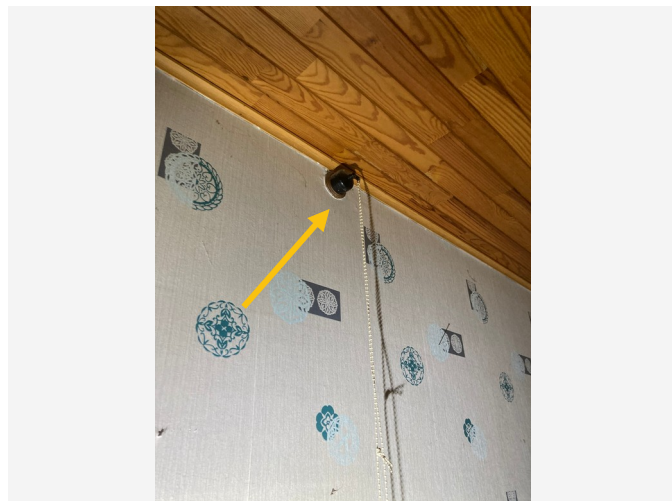
| Fiche 4: elektrische infrastructuur & communicatie (bakeliet)..... | 27 |

Het asbestmateriaal valt onder de mijlpaal van 2040.

| Eindbeoordeling materiaalrisico | Laag materiaalrisico en/of verlaagde kans op vezelvrijgave |

| Asbestsoort (vezeltype) | Crocidoliet aanwezig |
| Afschermingsgraad van het gehele materiaal | Geheel of deels (ook) vrij aan de binnenlucht |
| Toestand van het materiaal | Onbeschadigd, niet verweerd |

| Opmerking | trekschakelaar |

Zorgvuldig beheren

- Zorg voor een veilig beheer. Vermijd het beschadigen van het asbestmateriaal. Controleer de toestand jaarlijks op wijzigingen.

- Eenvoudige handelingen: mag via doe-het-zelf of door werknemer(s) met opleidingsattest eenvoudige handelingen
Zorg ervoor dat de schakelaar/stopcontact/lamphouder niet meer onder spanning staat – schroef de vijzen manueel uit de schakelaar/stopcontact/lamphouder en koppel de draden los . – plaats de elektrische uitrusting in een afvalzak voor asbest . draag PBM's tijdens deze werken (Masker type FFP 3 - Overall categorie III type 5 of 6)

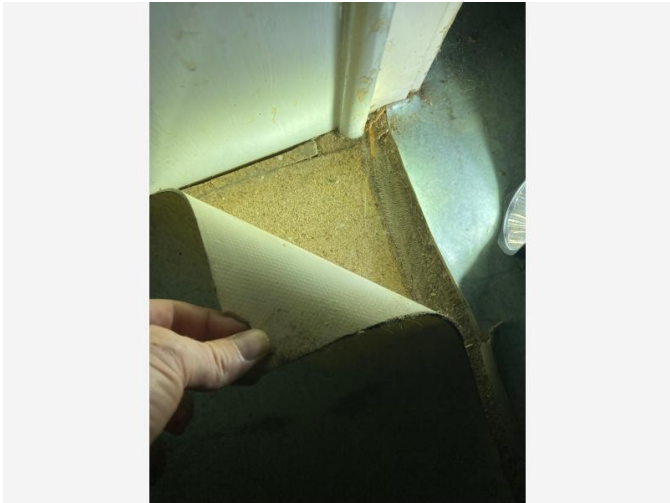
| Fiche 5: vloerzeil eerste verdiep..... | 31 |

vloerzeil op basis van soepele vinyl en geen zwarte asbesthoudende lijm gebruikt = niet-asbesthoudend

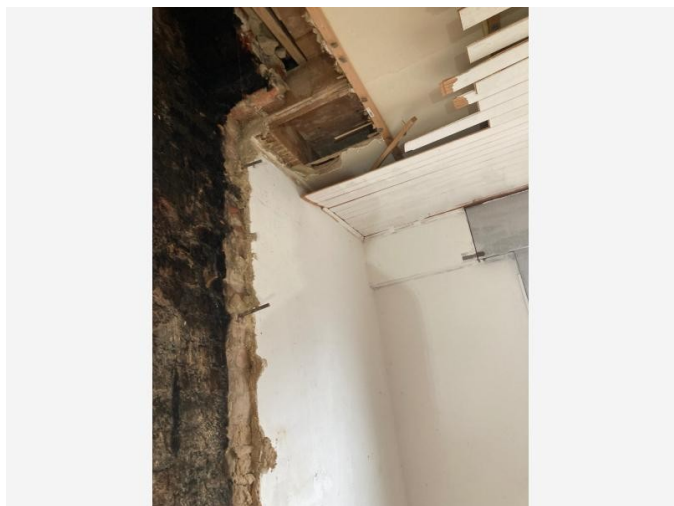
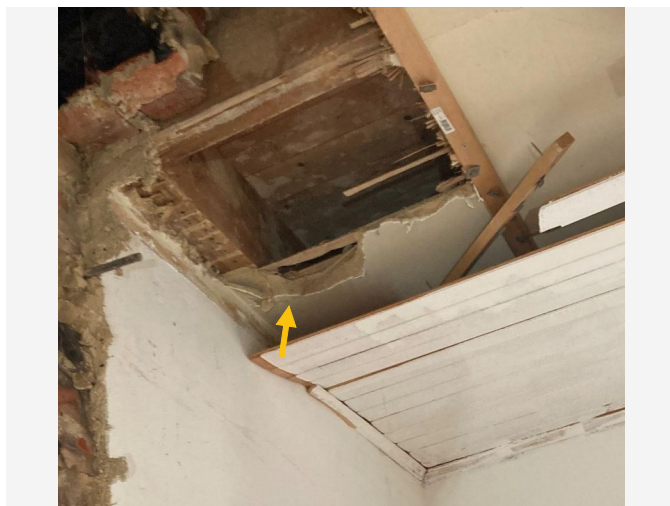
| Fiche 6: pleisterwerk plafond woning..... | 33 |

Geen asbest

| # | Type | Referentie | Resultaat |
|---|---|---|---|
| 6.1 | Puntmonster | MM02 | Geen asbest |

| Opmerking | staalname : enkel in droge ruimte --- geen staalname natte ruimte (intacte plafondbekleding)- traphall (intacte plafondbekleding) - stookruimte (niet aanwezig decentrale verwarming). Niet aangeduide zones op de plannen :zones waar intacte plafondbekleding- vals plafond - geen pleisterwerk aanwezig- ... waardoor er geen vaststelling en/of staalname mogelijk is van het pleisterwerk |

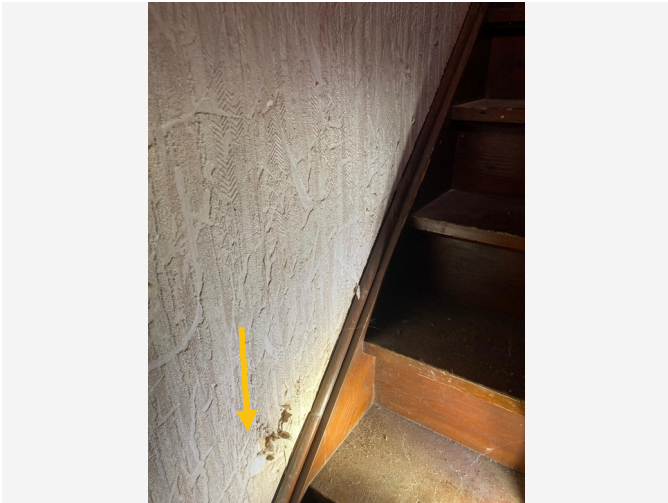
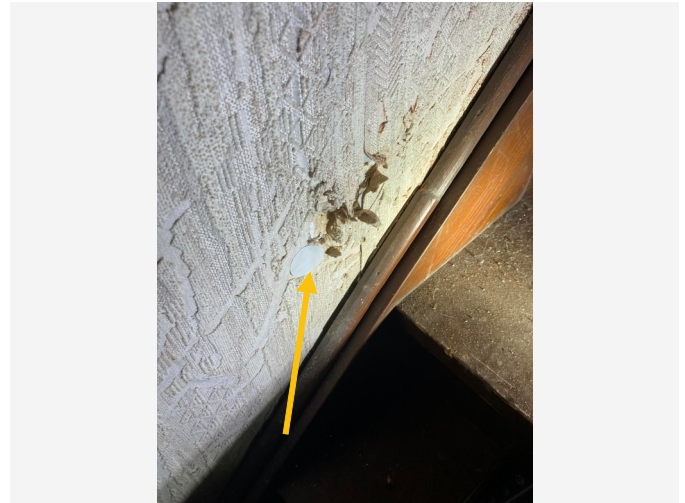
| Fiche 7: pleisterwerk muren woning..... | 35 |

Geen asbest

| # | Type | Referentie | Resultaat |
|---|---|---|---|
| 7.1 | Mengmonster | MM01 | Geen asbest |

| Opmerking | staalname : natte ruimte - droge ruimte - traphall --- geen staalname : stookruimte (niet aanwezig decentrale verwarming) niet aangeduide zones op de plannen : zones waar er intacte wandbekleding - stijlwand- geen pleisterwerk -... aanwezig is waardoor er geen vaststelling van pleisterwerk en/of staalname mogelijk is . |

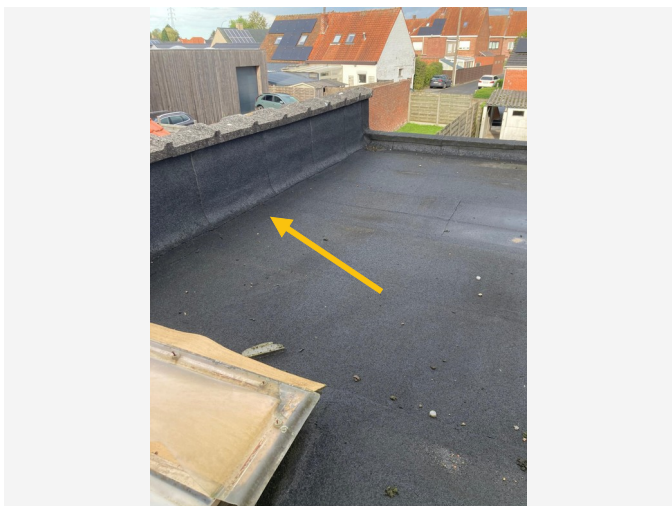
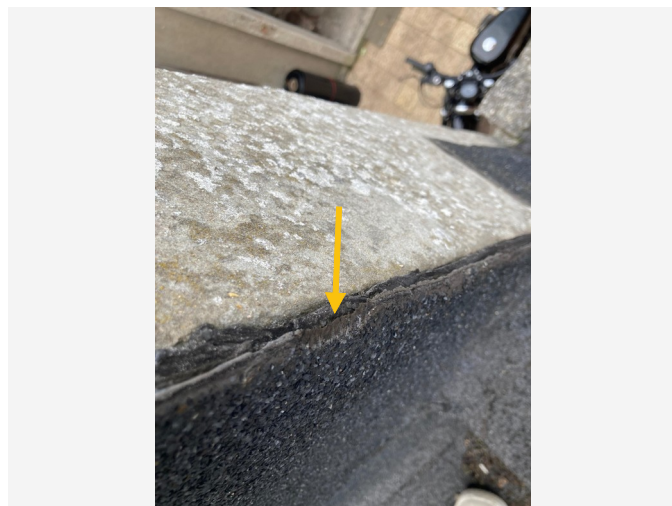
Fiche 8: roofing plat dak woning

Geen asbest

| # | Type | Referentie | Resultaat |
|---|---|---|---|
| 8.1 | Puntmonster | MM05 | Geen asbest |

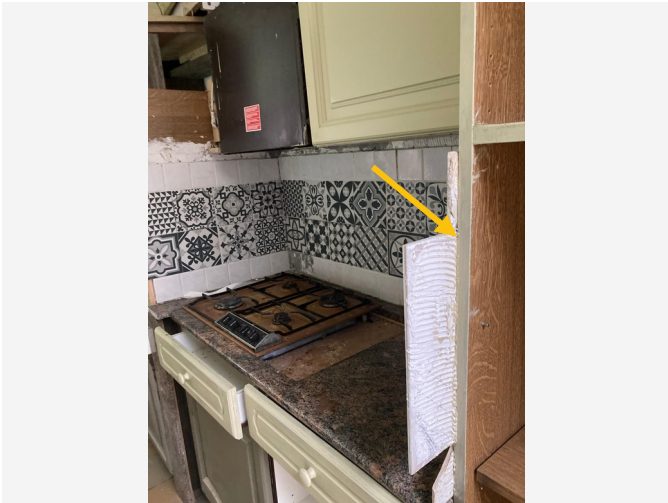
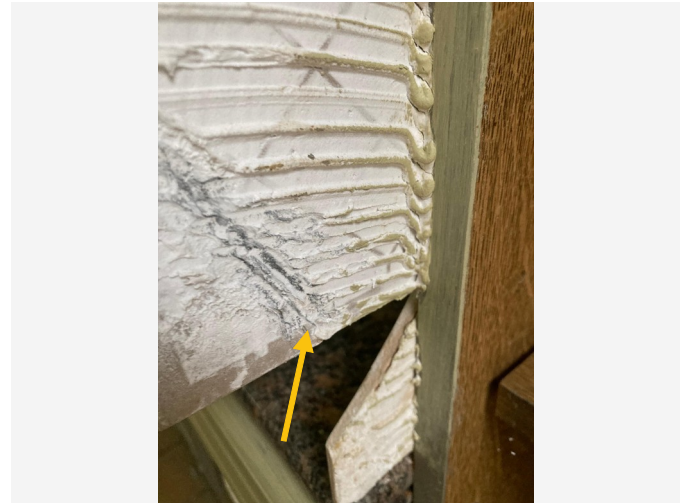
| Fiche 9: tegellijm faiences..... | 39 |

Geen asbest

| # | Type | Referentie | Resultaat |
|---|---|---|---|
| 9.1 | Puntmonster | MM03 | Geen asbest |
