Asbestinventarisatetest

Stationsstraat 75, 8552 Zwevegem

Attestnummer : 20230505-000275.000

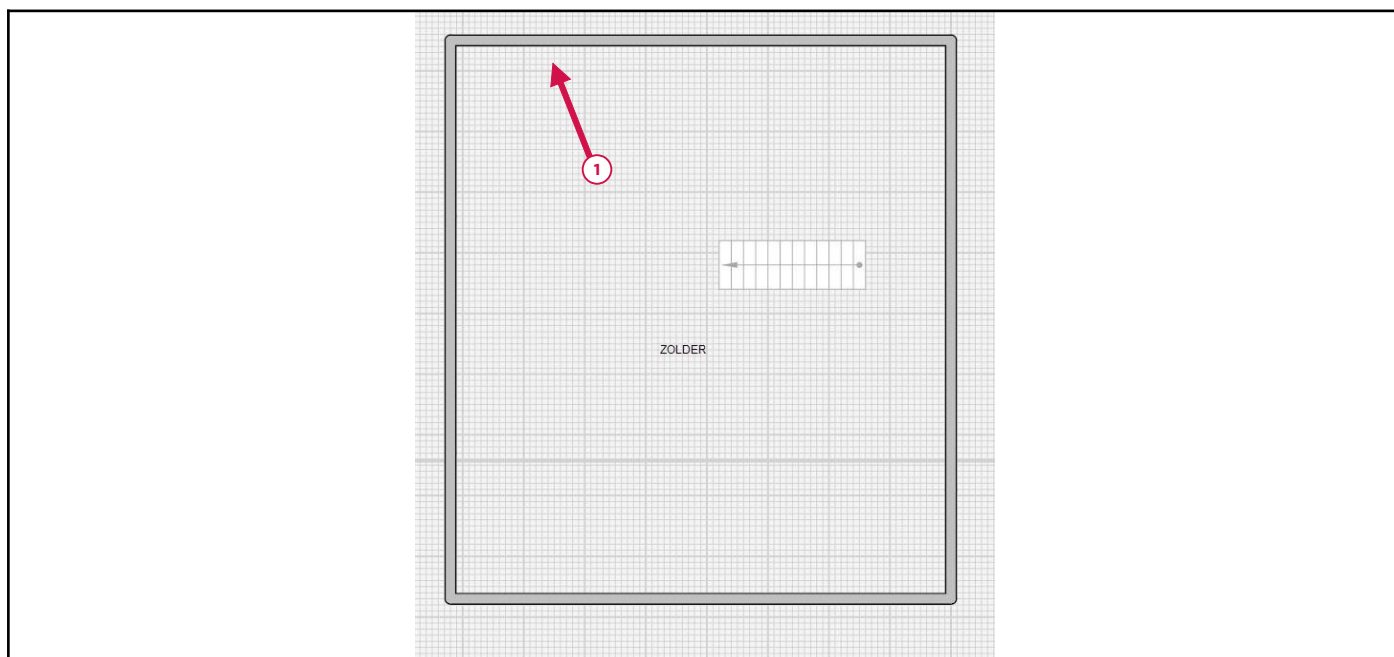
Plan 1.3: Plan zolder

Beschrijving	Type	Actie
1. Stock-voorraad platen op zolder	Asbestmateriaal	Dringend verwijderen

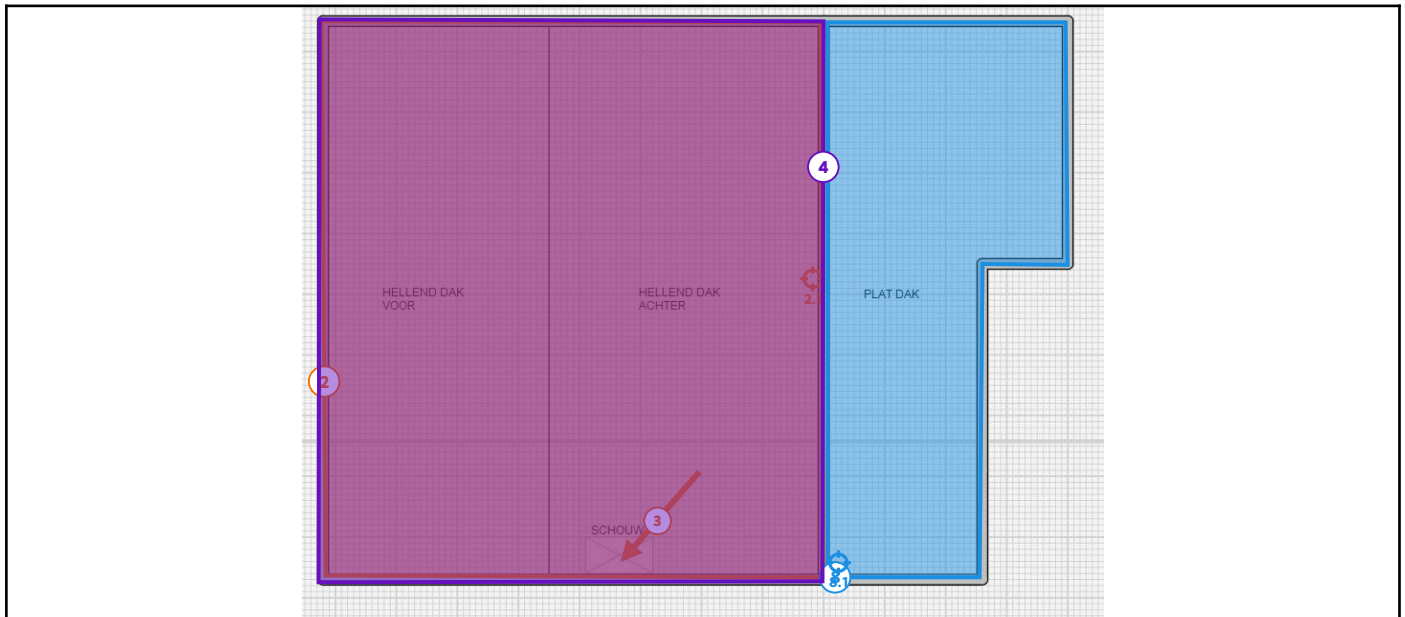
Plan 1.5: Plan daken

Beschrijving	Type	Actie
2. Leien hellend dak woning	Asbestmateriaal	Verwijderen
2.1 Code: 202303008266/01	Puntmonster	-
3. Rookgaskanaal hellend dak hoofdgebouw	Asbestmateriaal	Verwijderen
4. Onderdak hellende daken woning	Beperking	-
8. Roofing plat dak	Geen asbest	-
8.1 Code: 202303008266/02	Puntmonster	-

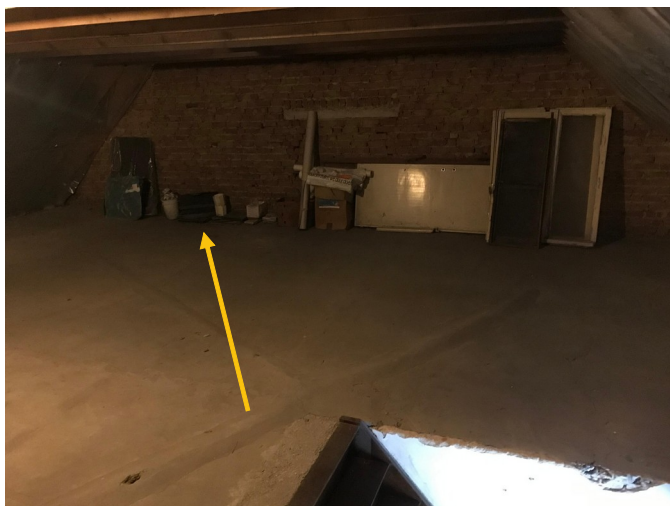
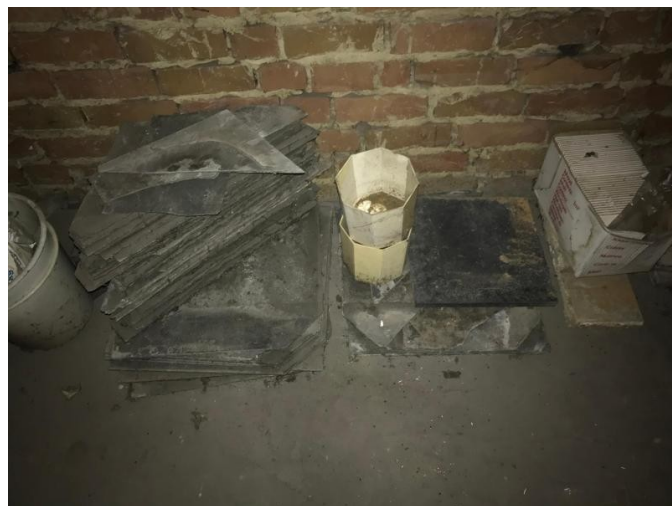
Dringend verwijderen

Beschrijving	Stock-voorraad platen op zolder
Type afvalstof	Betreft stock-voorraad of gedemonteerde asbestmaterialen
Aanwezige resten	Geen resten aanwezig
Omgeving	Binnen
Primaire drager	Onderdelen - stock
Asbestmaterialen	<ul style="list-style-type: none">Dak- en gevelbekleding - Plaat
Bindmiddel van asbestmateriaal	Cement
Gebondenheid op basis van bindmiddel	Hecht
Hoeveelheid (gewicht - aantal)	<ul style="list-style-type: none">30,00 kg - 1 stuk
Totaal gewicht	30,00 kg
Eenvoudig bereikbaar	Ja
Identificatiemethode	Vaststelling zonder monstername

- Verwijder het asbestafval.

- Eenvoudige handelingen: mag via doe-het-zelf of door werknemer(s) met opleidingsattest eenvoudige handelingen
Hechtgebonden toepassing waarvan het materiaal zijn bindingssterkte heeft behouden. Het verwijderen zorgt niet voor een wijziging van de asbesttoepassing --> verwijderen kan gebeuren dmv. eenvoudige handeling, mits het gebruik van de nodige beschermingsmiddelen.

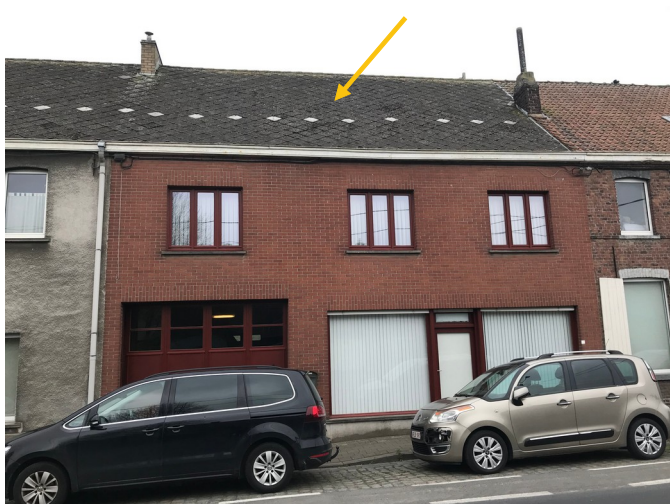
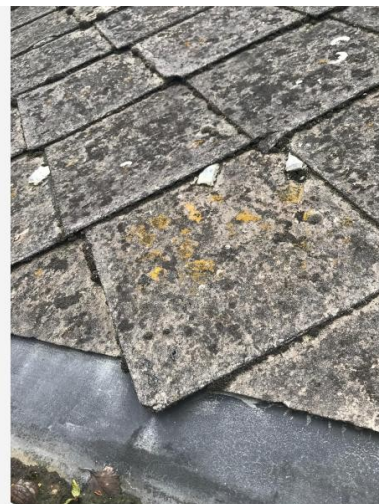
Het asbestmateriaal valt onder de mijlpaal van 2034.

Verwijderen

Eindbeoordeling materiaalrisico	Verhoogd materiaalrisico en/of verhoogde kans op vezelvrijgave
---------------------------------	----------------------------------------------------------------

Gebondenheid	Categorie 1: hechtgebonden in oorsprong
Asbestsoort (vezeltype)	Alleen chrysotiel
Asbestconcentratie	Laag (< 50%)
Afschermingsgraad van het gehele materiaal	Geheel of deels vrij aan de buitenlucht
Toestand van het materiaal	Matig beschadigd, matig verweerd

#	Type	Referentie	Resultaat
2.1	Puntmonster	202303008266/01	Chrysotiel

Beschrijving	Leien hellend dak woning
Omgeving	Buiten
Primaire drager	Schuin dak
Asbestmateriaal	Dak- en gevelbekleding - Lei, shingle
Bindmiddel van asbestmateriaal	Cement
Gebondenheid op basis van bindmiddel	Hecht

Hoeveelheid (oppervlakte - aantal)	• 132,00 m ² - 1 stuk
Totale oppervlakte	132,00 m ²
Eenvoudig bereikbaar	Ja
Bevestigingswijze	• Genageld, geniet
Identificatiemethode	Vaststelling met monstername
Destructieve handeling voor identificatie	Nee

- Zorg voor een veilig beheer. Vermijd het beschadigen van het asbestmateriaal. Controleer de toestand jaarlijks op wijzigingen.
- Zorg voor een veilig beheer en verwijder dit asbestmateriaal wanneer het bij werken eenvoudig bereikbaar wordt. Controleer de toestand jaarlijks op wijzigingen.
- Hemelwater dat afspoelt van asbestcement daken of gevels kan asbestdeeltjes bevatten. Gebruik het enkel voor gesloten circuits (bv. spoelen toiletten). Reinig na het vervangen van het dak of de gevel de dakgoten en regenwaterput of -ton om asbesthoudend sediment of slib te verwijderen

- Eenvoudige handelingen: enkel door erkend asbestverwijderaar
Hechtgebonden toepassing waarvan het materiaal reeds verweerd is. Het verwijderen zorgt niet voor een wijziging van de asbesttoepassing --> verwijderen kan gebeuren dmv. eenvoudige handeling uitgevoerd door een erkend asbestverwijderaar.

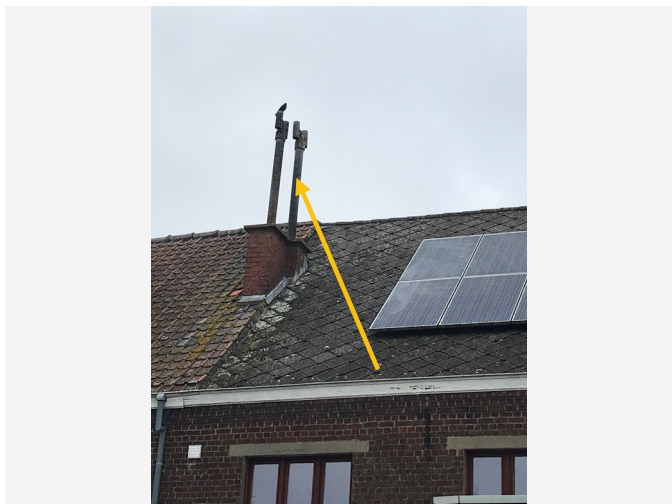
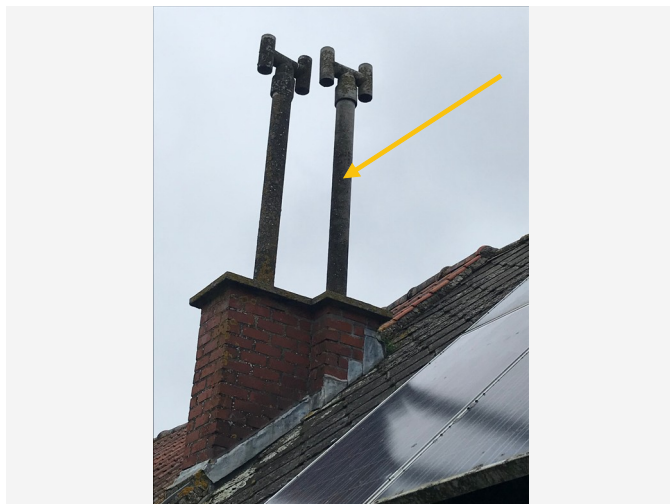
Het asbestmateriaal valt onder de mijlpaal van 2034.

Verwijderen

Eindbeoordeling materiaalrisico	Verhoogd materiaalrisico en/of verhoogde kans op vezelvrijgave
---------------------------------	----------------------------------------------------------------

Gebondenheid	Categorie 1: hechtgebonden in oorsprong
Asbestsoort (vezeltype)	Crocidoliet aanwezig
Asbestconcentratie	Laag (< 50%)
Afschermingsgraad van het gehele materiaal	Geheel of deels vrij aan de buitenlucht
Toestand van het materiaal	Matig beschadigd, matig verweerd

Beschrijving	Rookgaskanaal hellend dak hoofdgebouw
Omgeving	Buiten
Primaire drager	HVAC infrastructuur en uitrusting
Asbestmateriaal	Rookgaskanaal
Bindmiddel van asbestmateriaal	Cement
Gebondenheid op basis van bindmiddel	Hecht
Hoeveelheid (lengte - omtrek - dikte - aantal)	<ul style="list-style-type: none">1,50 m - 30,00 cm - 1,00 cm - 1 stuk
Totaal volume	0,005 m ³
Eenvoudig bereikbaar	Ja
Bevestigingswijze	<ul style="list-style-type: none">Onbekend

- Zorg voor een veilig beheer. Vermijd het beschadigen van het asbestmateriaal. Controleer de toestand jaarlijks op wijzigingen.
- Zorg voor een veilig beheer en verwijder dit asbestmateriaal wanneer het bij werken eenvoudig bereikbaar wordt. Controleer de toestand jaarlijks op wijzigingen.

- Eenvoudige handelingen: enkel door erkend asbestverwijderaar
Hechtgebonden toepassing waarvan het materiaal reeds verweerd is. Het verwijderen zorgt niet voor een wijziging van de asbesttoepassing --> verwijderen kan gebeuren dmv. eenvoudige handeling uitgevoerd door een erkend asbestverwijderaar.

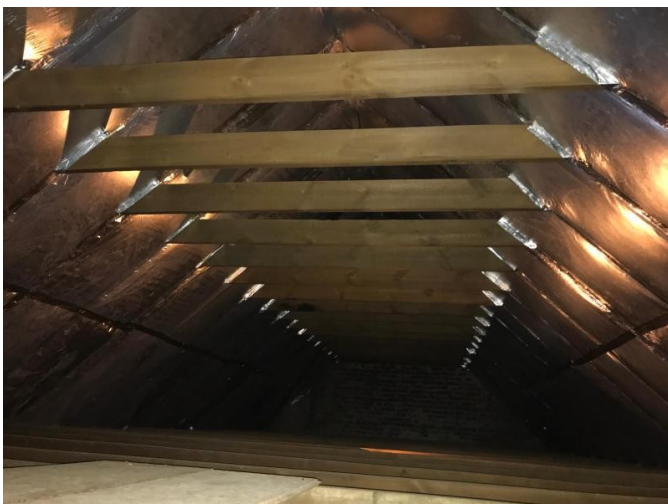
Permanente beperking

Reden: Er is geen volledige risicobeoordeling mogelijk

Uitleg van de asbestdeskundige: Het onderdak is niet zichtbaar en niet bereikbaar. De hellende daken zijn volledig afgewerkt en/of geïsoleerd waardoor een eventueel aanwezig onderdak niet bereikbaar is. Hierdoor is er geen beoordeling mogelijk.

Indien er een onderdak aanwezig is, is de kans op asbesthoudende menuseriteplaten bestaande. Wanneer tijdens werken het onderdak bereikbaar is dan is het aanbevolen om eerst een extra staalname uit te voeren. Hiermee kan er uitsluitsel worden gegeven of het onderdak al dan niet asbesthoudend is.

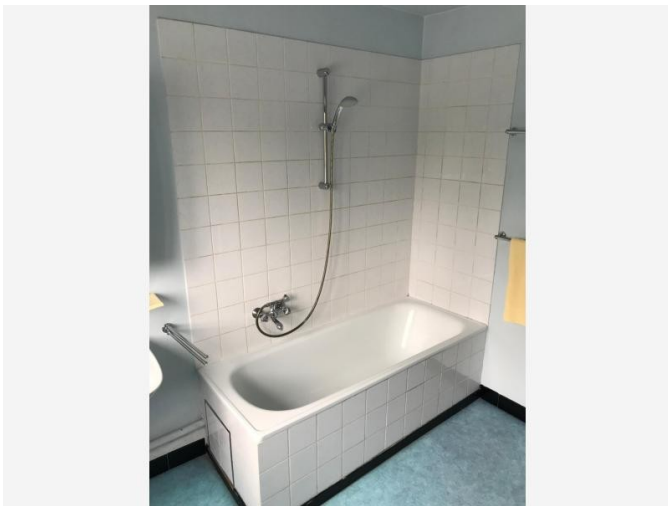
Mogelijks is er asbest aanwezig in de lijmlaag van de faience tegels. Het is aan te raden om een extra staalname uit te voeren bij het wegnemen van de faiencetegels.

Momenteel is staalname onmogelijk aangezien er geen beschadiging aanwezig is.

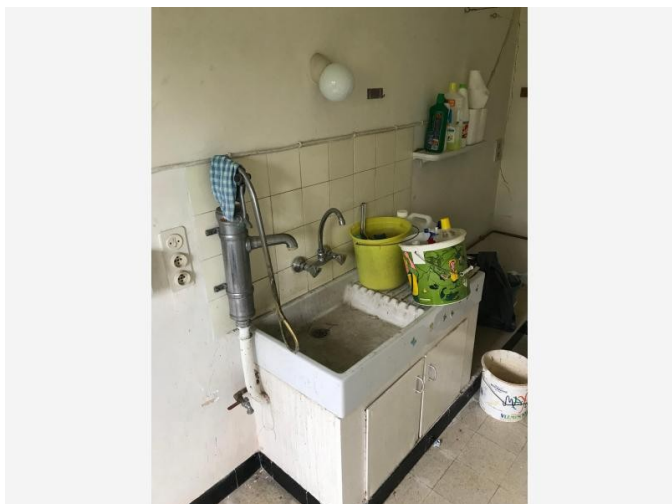
Mogelijks is er asbest aanwezig in de lijmlaag van de faience tegels. Het is aan te raden om een extra staalname uit te voeren bij het wegnemen van de faiencetegels.

Momenteel is staalname onmogelijk aangezien er geen beschadiging aanwezig is.

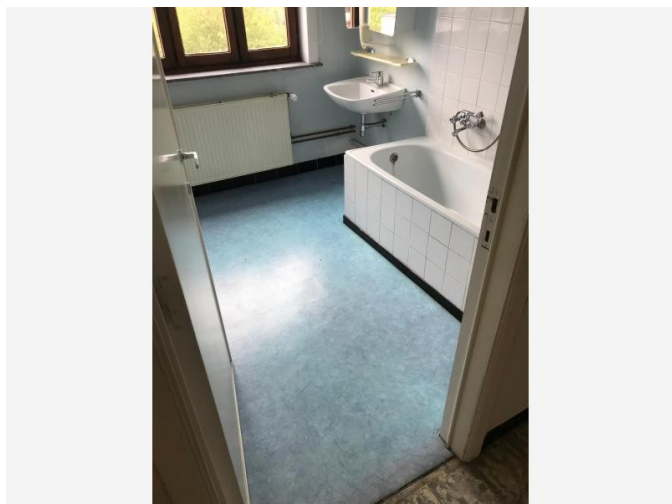
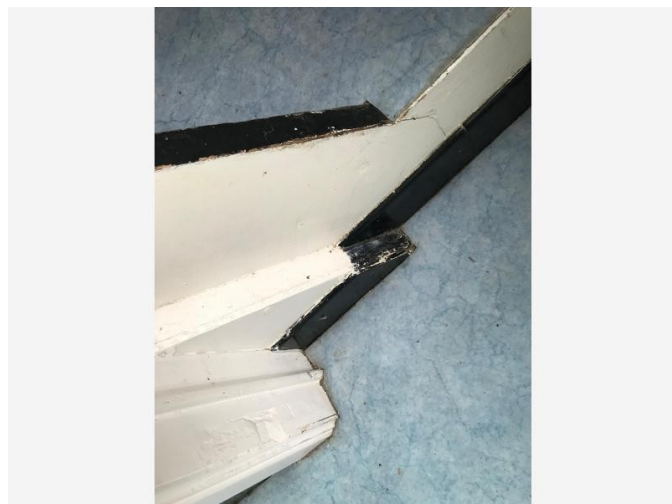
Geen asbest

#	Type	Referentie	Resultaat
7.1	Puntmonster	202303008266/03	Geen asbest

Beschrijving	Vinylvloer + lijm badkamer
Omgeving	Binnen
Primaire drager	Vloer
Bindmiddel van materiaal	Karton - papier - viltachtig

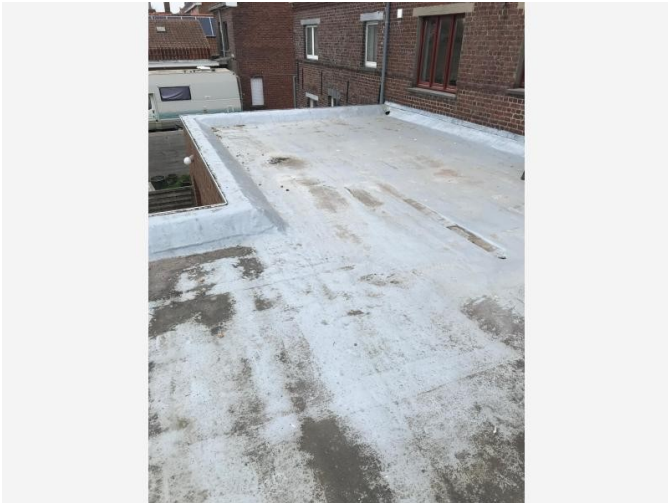
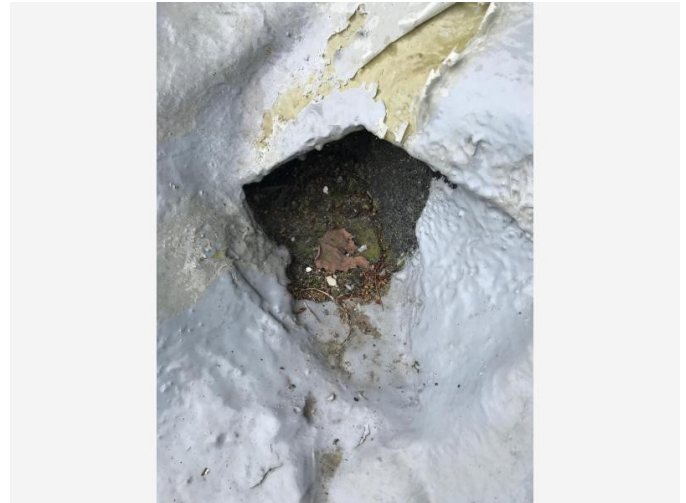
Fiche 8: Roofing plat dak

Geen asbest

#	Type	Referentie	Resultaat
8.1	Puntmonster	202303008266/02	Geen asbest

Beschrijving	Roofing plat dak
Omgeving	Buiten
Primaire drager	Plat dak
Bindmiddel van materiaal	Bitumen (roofing, teer, asfalt)

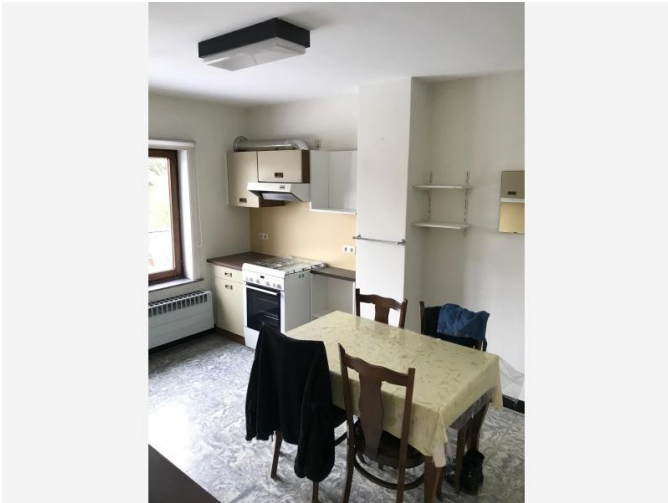
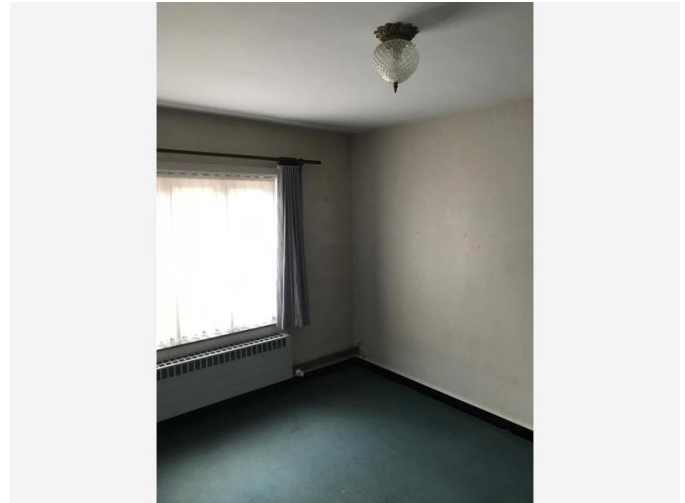
Geen asbest

#	Type	Referentie	Resultaat
9.1	Mengmonster	202303008266/04	Geen asbest

Beschrijving	Pleisterwerk muren
Omgeving	Binnen
Primaire drager	Binnenwand

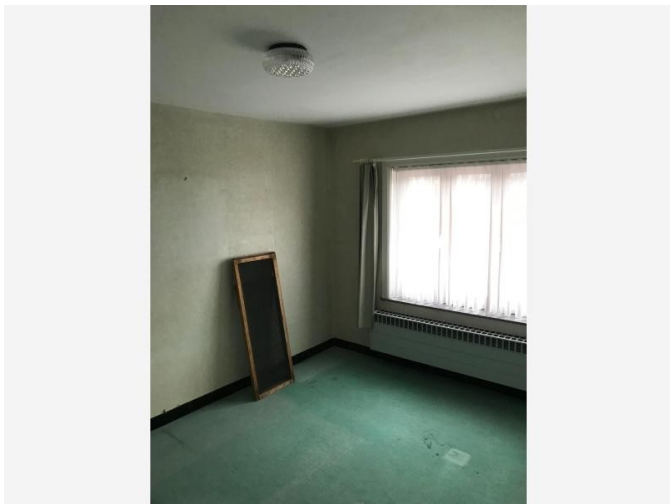
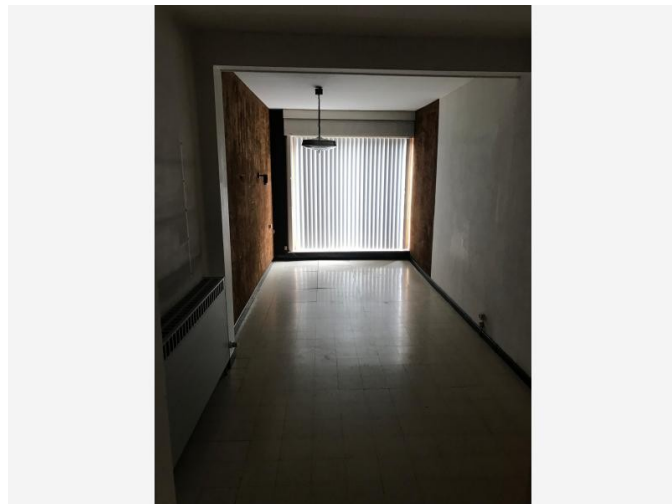
Geen asbest

#	Type	Referentie	Resultaat
10.1	Mengmonster	202303008266/05	Geen asbest

Beschrijving	Pleisterwerk plafond
Omgeving	Binnen
Primaire drager	Plafond
