Asbestinventarisatetest

Eindeken 6, 9970 Kaprijke

Attestnummer : 20240611-000204.000

Niet-asbestveilig

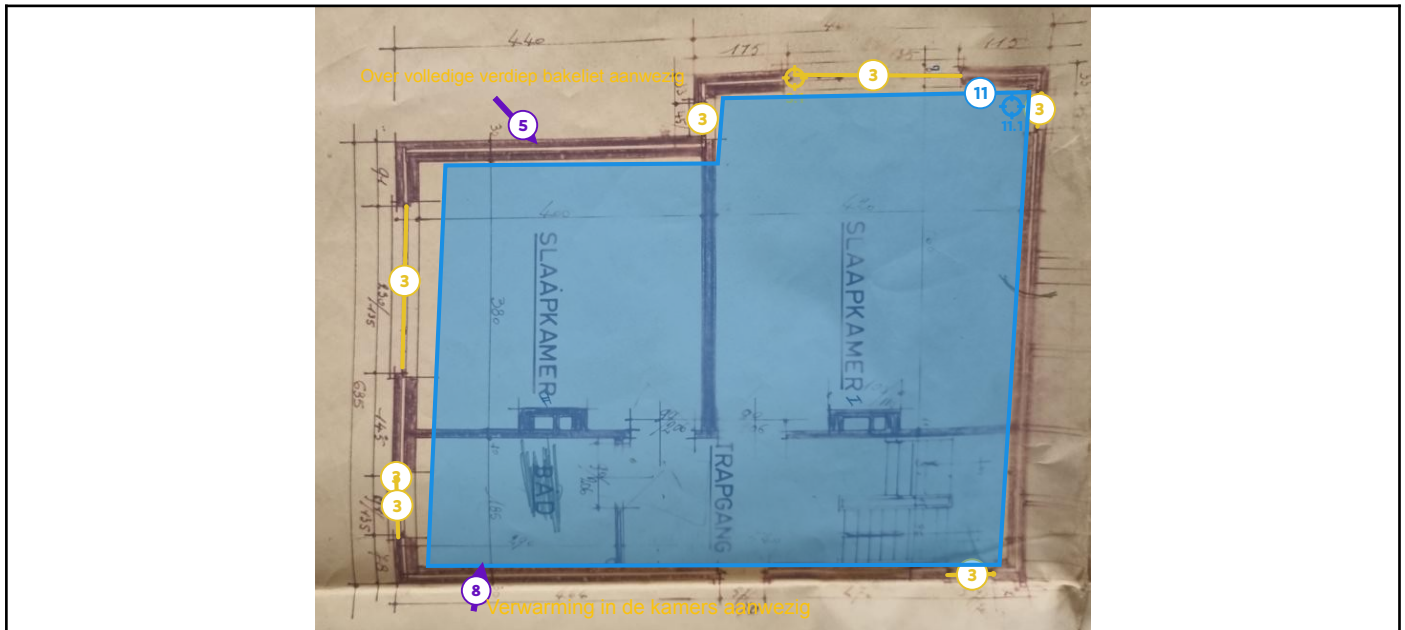
Plan 1.2: Woning plan 1ste verdiep

Beschrijving	Type	Actie
3. Vensterbank Binnenzijde 1ste verdiep	Asbestmateriaal	Zorgvuldig beheren
3.1 Code: MM06	Puntmonster	-
5. Bakeliet - elektriciteit	Advies	-
8. Decentrale kachels	Advies	-
11. Vloerzeil 1ste verdiep	Geen asbest	-
11.1 Code: MM07	Puntmonster	-

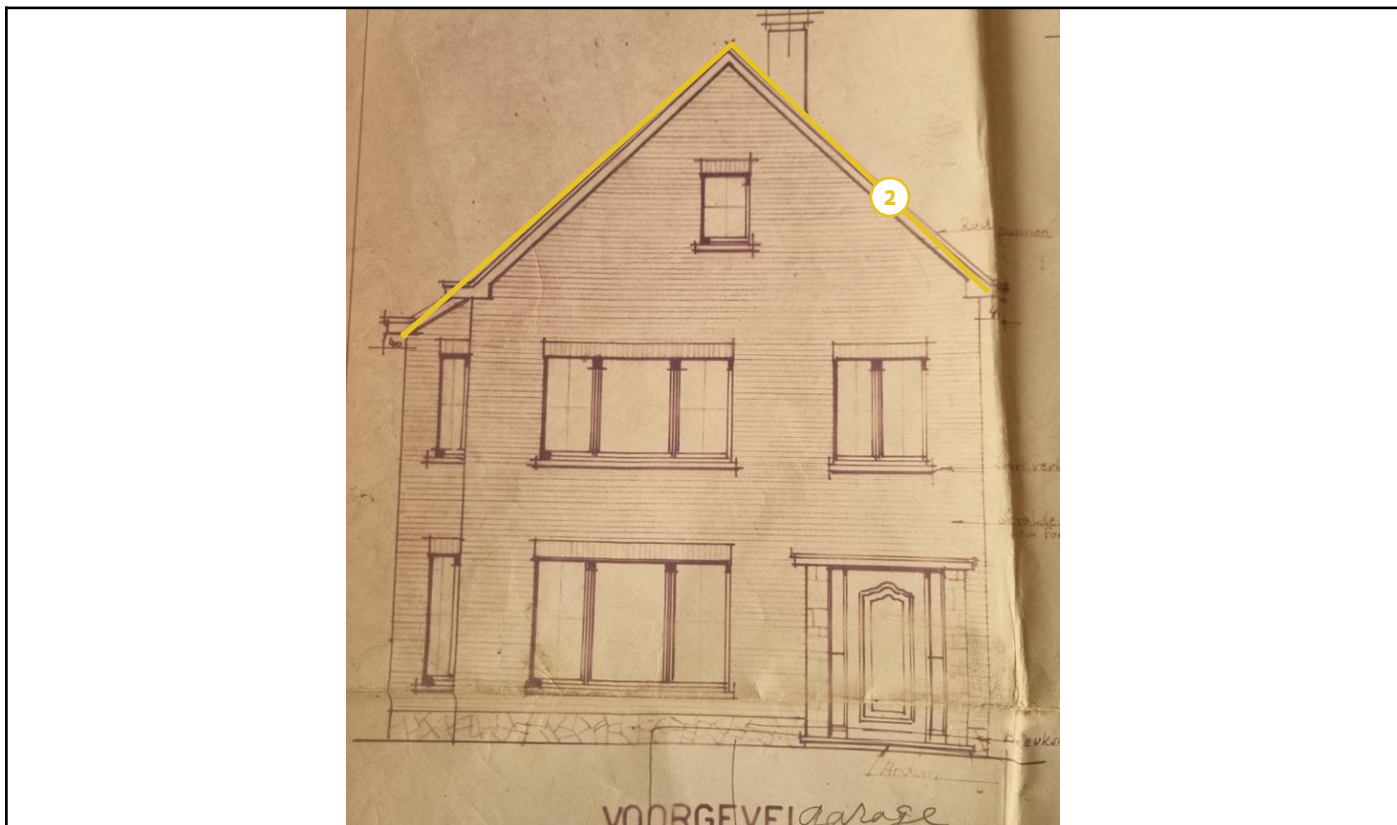
Plan 1.4: Woning plan Voorgevel (zolder)

Beschrijving	Type	Actie
2. Onderdak woning	Asbestmateriaal	Zorgvuldig beheren

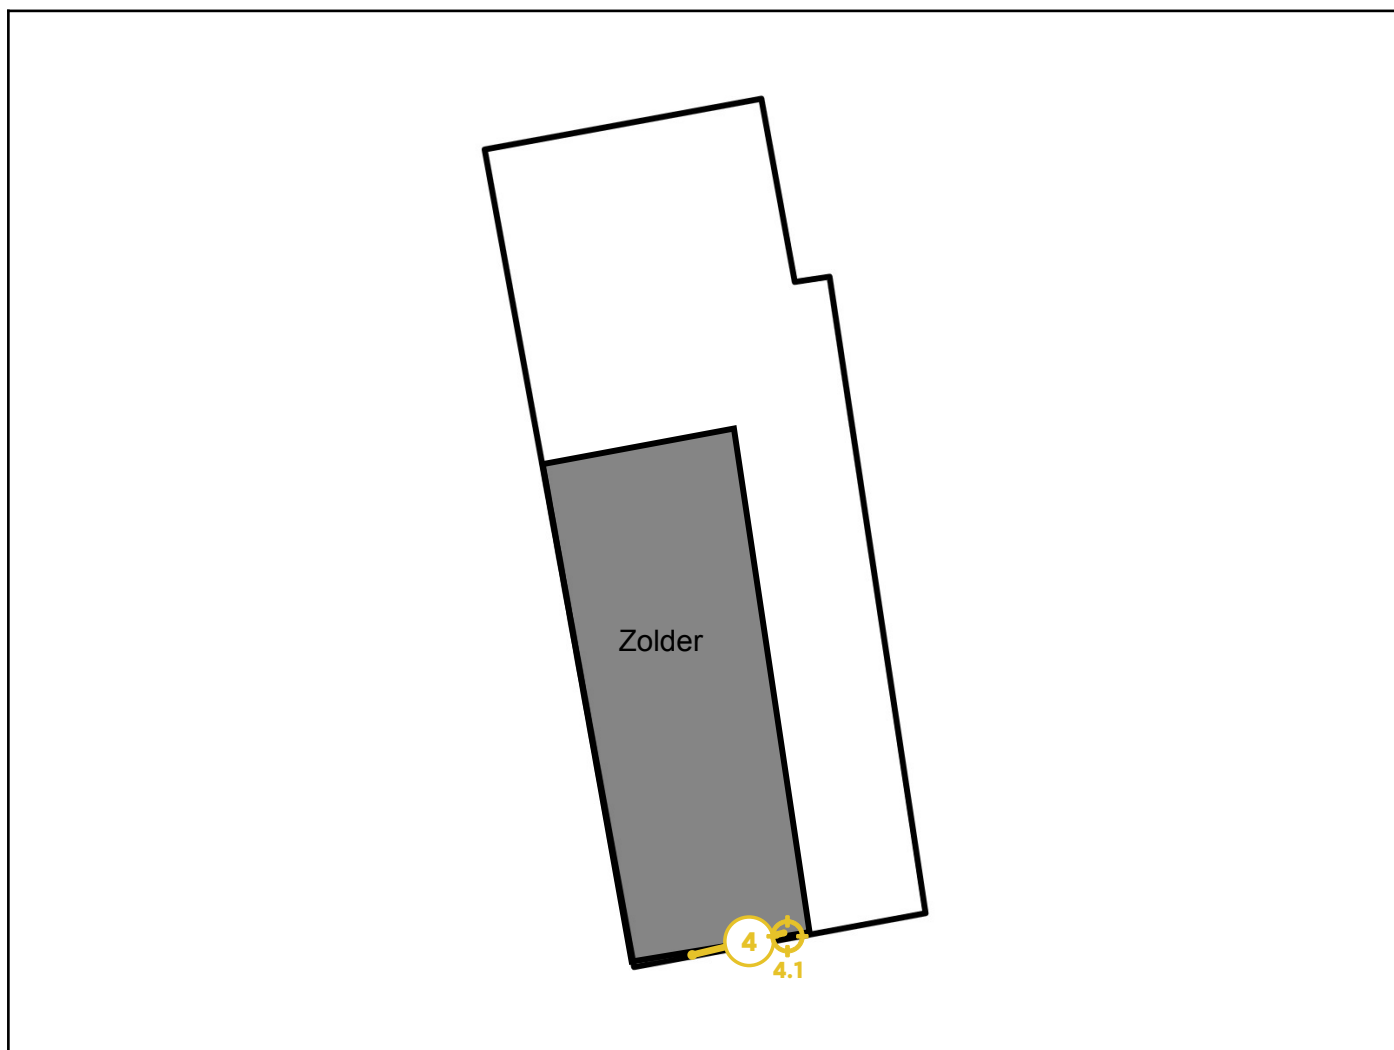
Plan 1.9: Woning plan - zolder boven aanbouw

Beschrijving	Type	Actie
4. Mastiek tussen beglazing en gevelmetselwerk	Asbestmateriaal	Zorgvuldig beheren
4.1 Code: MM08	Puntmonster	-

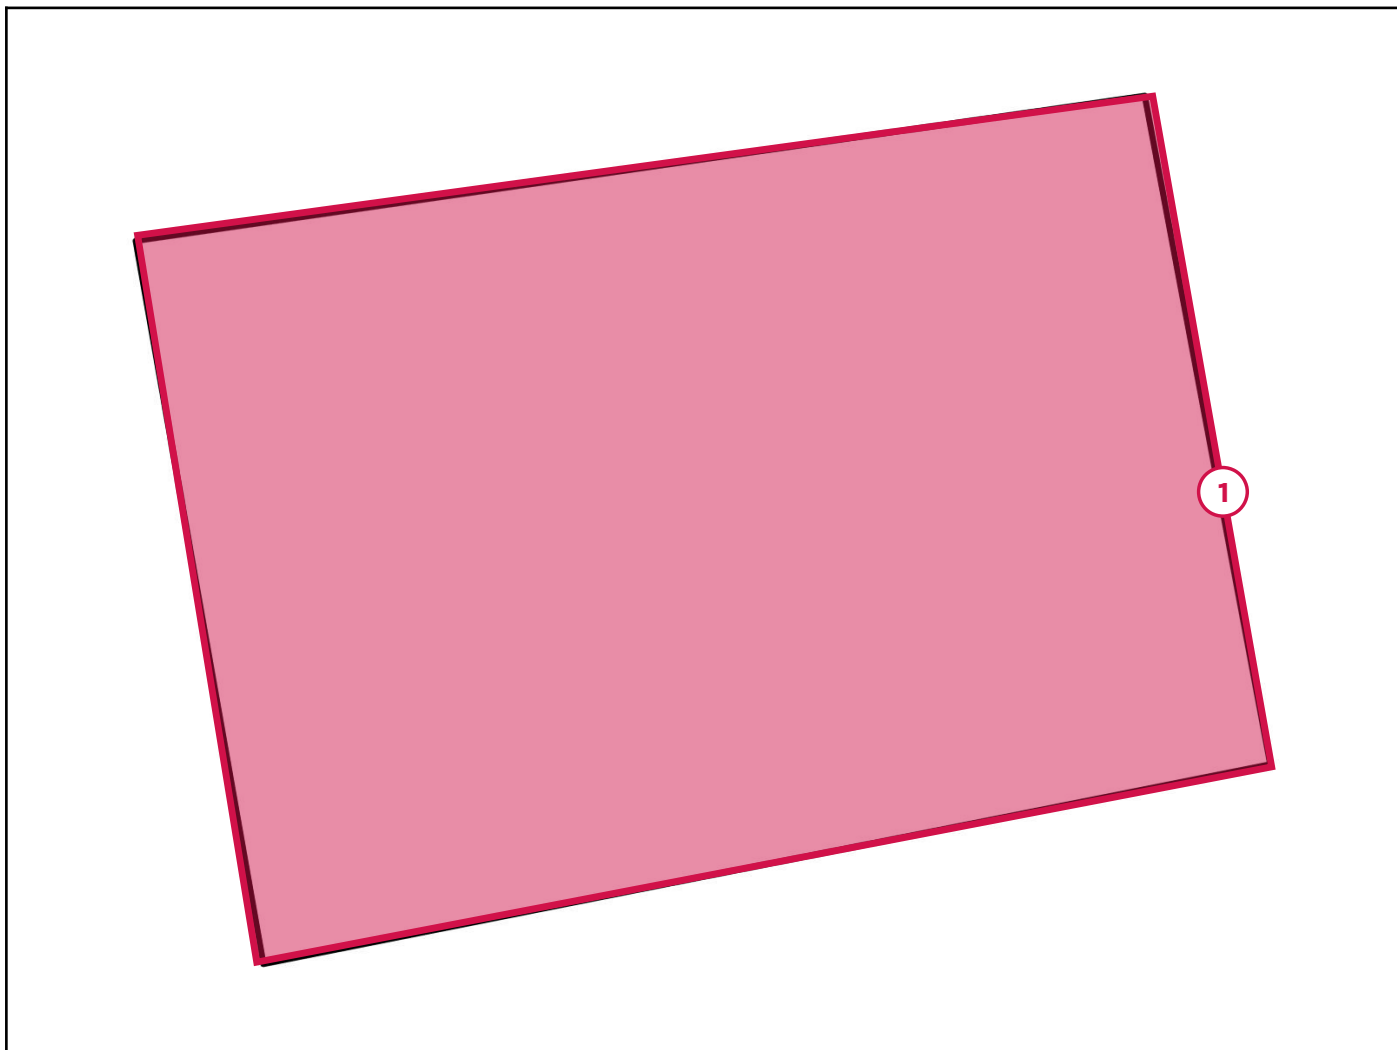
Plan 2.1: Garage plan

Beschrijving	Type	Actie
1. Golfplaat binnen en buitenlucht	Asbestmateriaal	Dringend verwijderen

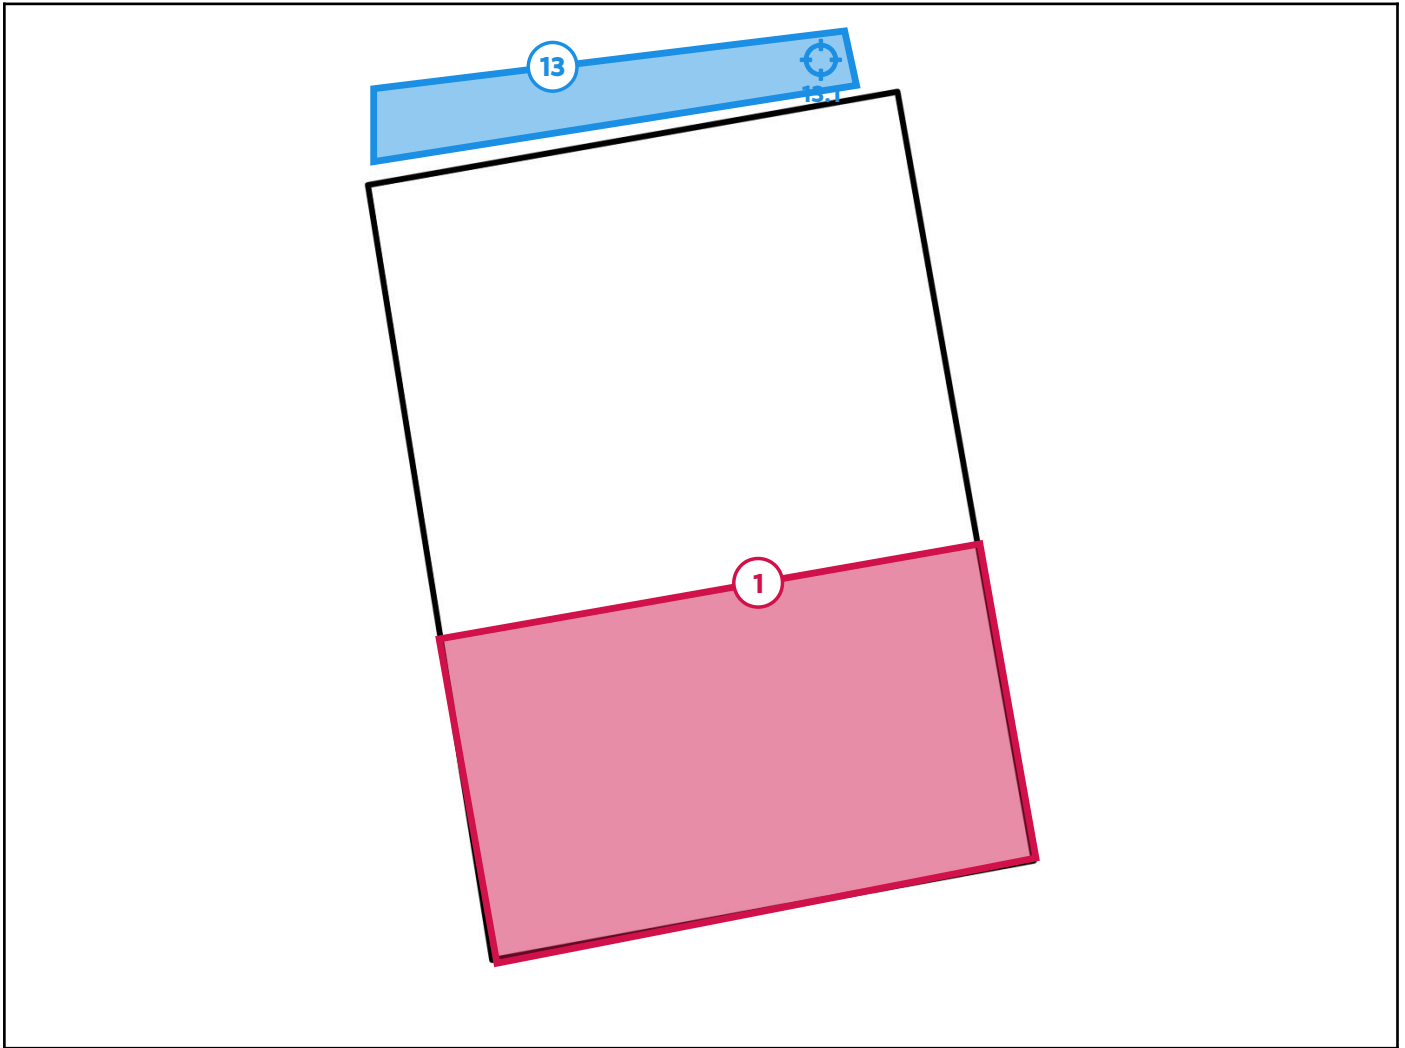
Plan 3.1: Bijgebouw plan

Beschrijving	Type	Actie
1. Golfplaat binnen en buitenlucht	Asbestmateriaal	Dringend verwijderen
13. Roofing bij stockage buiten	Geen asbest	-
13.1 Code: MM05	Puntmonster	-

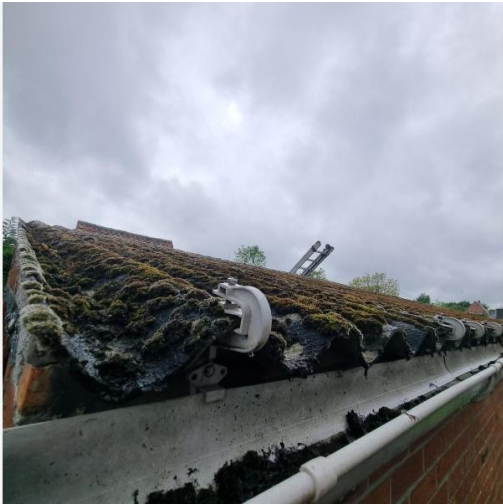
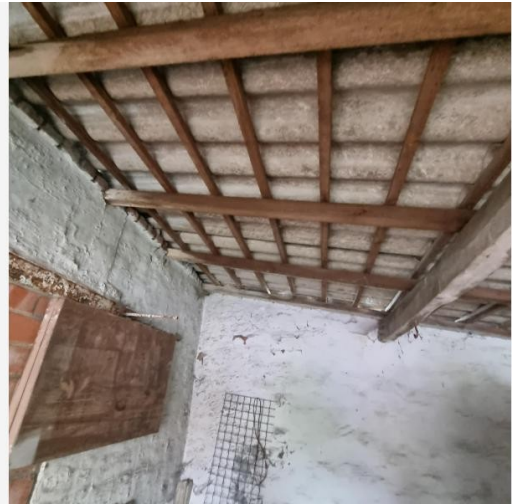
Eindbeoordeling materiaalrisico	Hoog materiaalrisico en/of hoge kans op vezelvrijgave
---------------------------------	---

Gebondenheid	Categorie 1: hechtgebonden in oorsprong
Asbestsoort (vezeltype)	Crocidoliet aanwezig
Asbestconcentratie	Laag (< 50%)
Afschermingsgraad van het gehele materiaal	Geheel of deels (ook) vrij aan binnenluchtstromen
Toestand van het materiaal	Matig beschadigd, matig verweerd

Beschrijving	Golfplaat binnen en buitenlucht
Omgeving	Grenst aan binnen- en buitenlucht

- Verwijder dit asbestmateriaal zo snel mogelijk. Volg de toestand goed op.
- Hemelwater dat afspoelt van asbestcement daken of gevels kan asbestdeeltjes bevatten. Gebruik het enkel voor gesloten circuits (bv. spoelen toiletten). Reinig na het vervangen van het dak of de gevel de dakgoten en regenwaterput of -ton om asbesthoudend sediment of slib te verwijderen

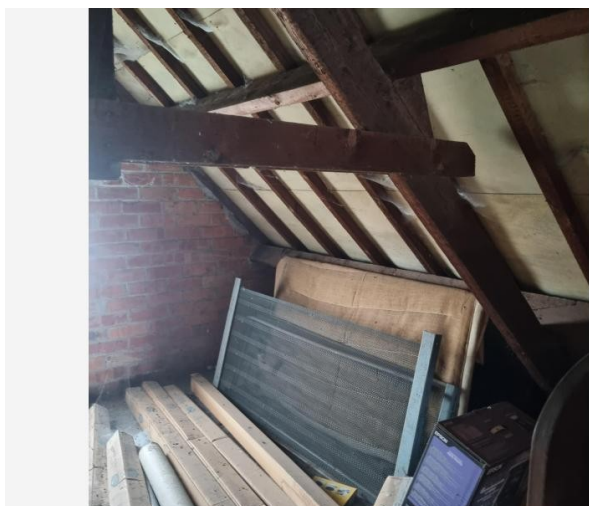
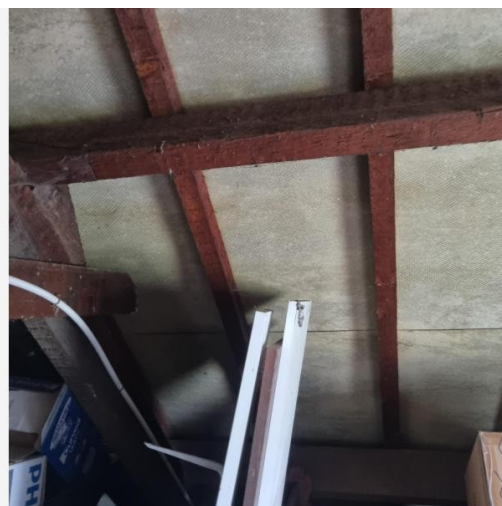
Eindbeoordeling materiaalrisico	Laag materiaalrisico en/of verlaagde kans op vezelvrijgave
---------------------------------	--

Gebondenheid	Categorie 1: hechtgebonden in oorsprong
Asbestsoort (vezeltype)	Crocidoliet aanwezig
Asbestconcentratie	Laag (< 50%)
Afschermingsgraad van het gehele materiaal	Geheel of deels (ook) vrij aan de binnenlucht
Toestand van het materiaal	Onbeschadigd, niet verweerd

Beschrijving	Onderdak woning
Omgeving	Grenst aan binnen- en buitenlucht
Primaire drager	Schuin dak
Asbestmateriaal	Plaat, paneel, tablet - Type Menuiserite
Bindmiddel van asbestmateriaal	Cement

- Zorg voor een veilig beheer en verwijder dit asbestmateriaal wanneer het bij werken eenvoudig bereikbaar wordt. Controleer de toestand jaarlijks op wijzigingen.

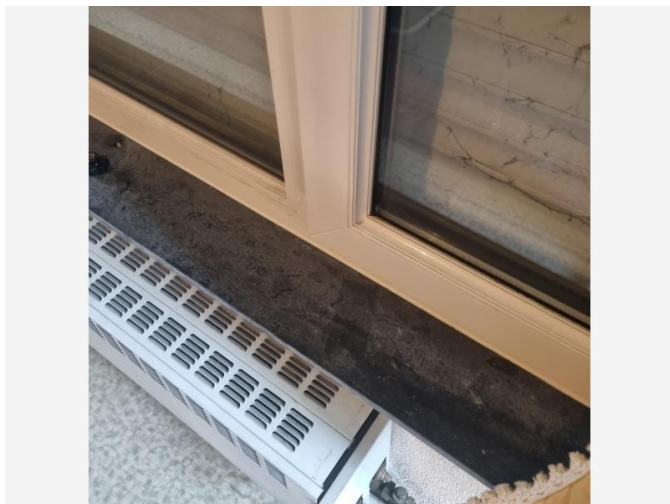
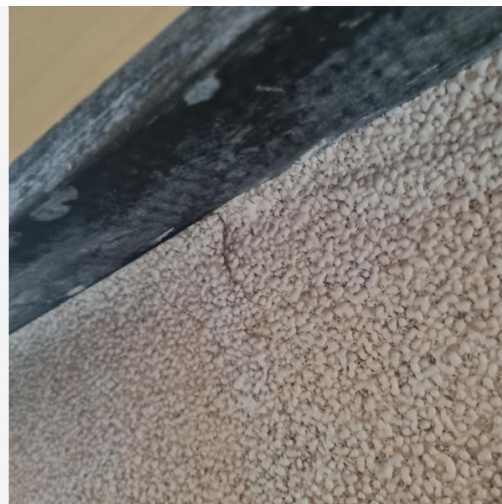
Eindbeoordeling materiaalrisico	Laag materiaalrisico en/of verlaagde kans op vezelvrijgave
---------------------------------	--

Gebondenheid	Categorie 1: hechtgebonden in oorsprong
Asbestsoort (vezeltype)	Alleen chrysotiel
Asbestconcentratie	Laag (< 50%)
Afschermingsgraad van het gehele materiaal	Geheel of deels (ook) vrij aan binnenluchtstromen
Toestand van het materiaal	Onbeschadigd, niet verweerd

Beschrijving	Vensterbank Binnenzijde 1ste verdiep
Omgeving	Binnen

- Zorg voor een veilig beheer. Vermijd het beschadigen van het asbestmateriaal. Controleer de toestand jaarlijks op wijzigingen.

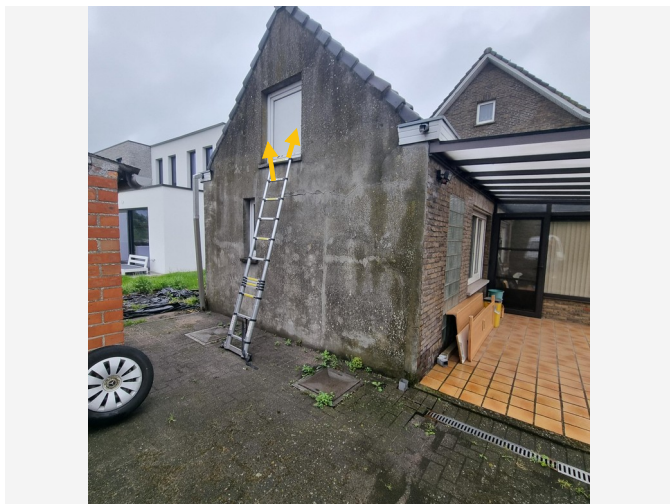
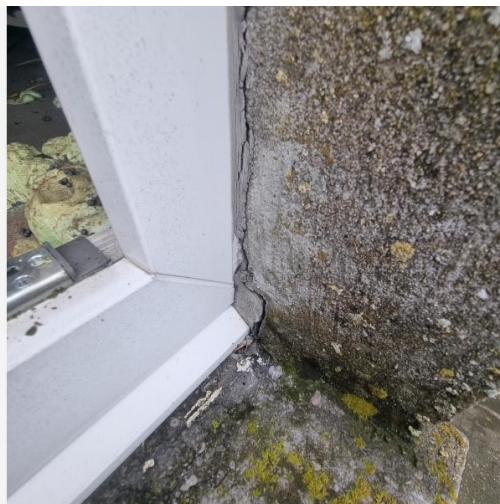
Eindbeoordeling materiaalrisico	Laag materiaalrisico en/of verlaagde kans op vezelvrijgave
---------------------------------	--

Gebondenheid	Categorie 1: hechtgebonden in oorsprong
Asbestsoort (vezeltype)	Alleen chrysotiel
Asbestconcentratie	Laag (< 50%)
Afschermingsgraad van het gehele materiaal	Geheel of deels vrij aan de buitenlucht
Toestand van het materiaal	Licht beschadigd, licht verweerd. Intact materiaal type Pical – asbestboard of categorie III 'gebondenheid'

Beschrijving	Mastiek tussen beglazing en gevelmetselwerk
--------------	---

- Zorg voor een veilig beheer. Vermijd het beschadigen van het asbestmateriaal. Controleer de toestand jaarlijks op wijzigingen.

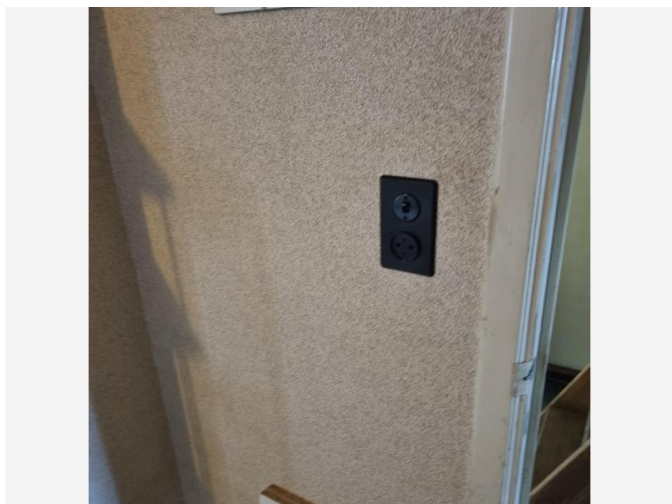
Vrije foto

In de woning zijn er op verschillende plaatsen bakelieten stopcontacten en schakelaars aanwezig. Wees aandachtig bij het verwijderen van de toepassing dat deze asbestverdachte materialen zijn.

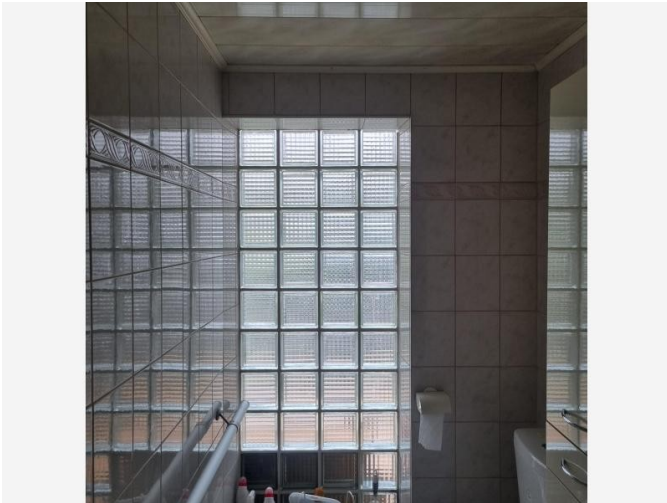
Vrije foto

De tegels konden niet verder onderzocht worden naar verlijming van de tegel. Dit behoort tot destructief onderzoek en dit is niet noodzakelijk voor dit attest. Bij het verwijderen van de tegels moet er aandacht worden gegeven dat er mogelijk asbestverdacht lijm werd gebruikt voor de bevestiging.

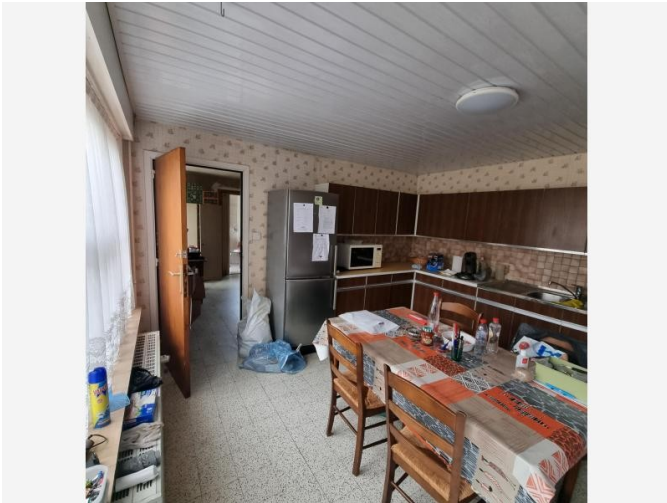
Vrije foto

Het is niet zichtbaar of hier nog pleisterwerk aanwezig is onder het materiaal, dit is destructief onderzoek en niet noodzakelijk voor dit attest. Bij het constateren van oud pleisterwerk bij afname van het materiaal moet er eerst stalen genomen worden

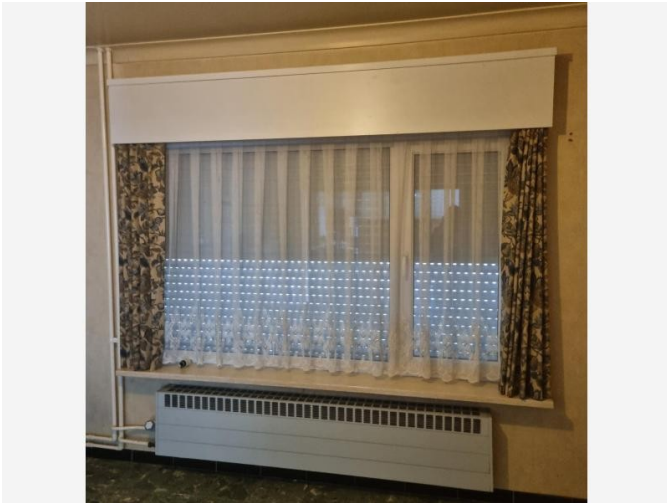
Vrije foto

Bij het verwijderen van de kachel moet er aandacht worden besteed aan het touw die mogelijk aanwezig is bij de kachel. Het touw is niet zichtbaar tijdens de inspectie maar dit behoort tot destructief onderzoek die niet noodzakelijk is voor dit attest. Het touw van de kachel kan mogelijk asbestverdacht zijn.
