# Asbestinventarisatetest

Vlinderstraat 25, 9950 Lievegem

Attestnummer : 20250203-000006.000

Uitgegeven op : 03.02.2025

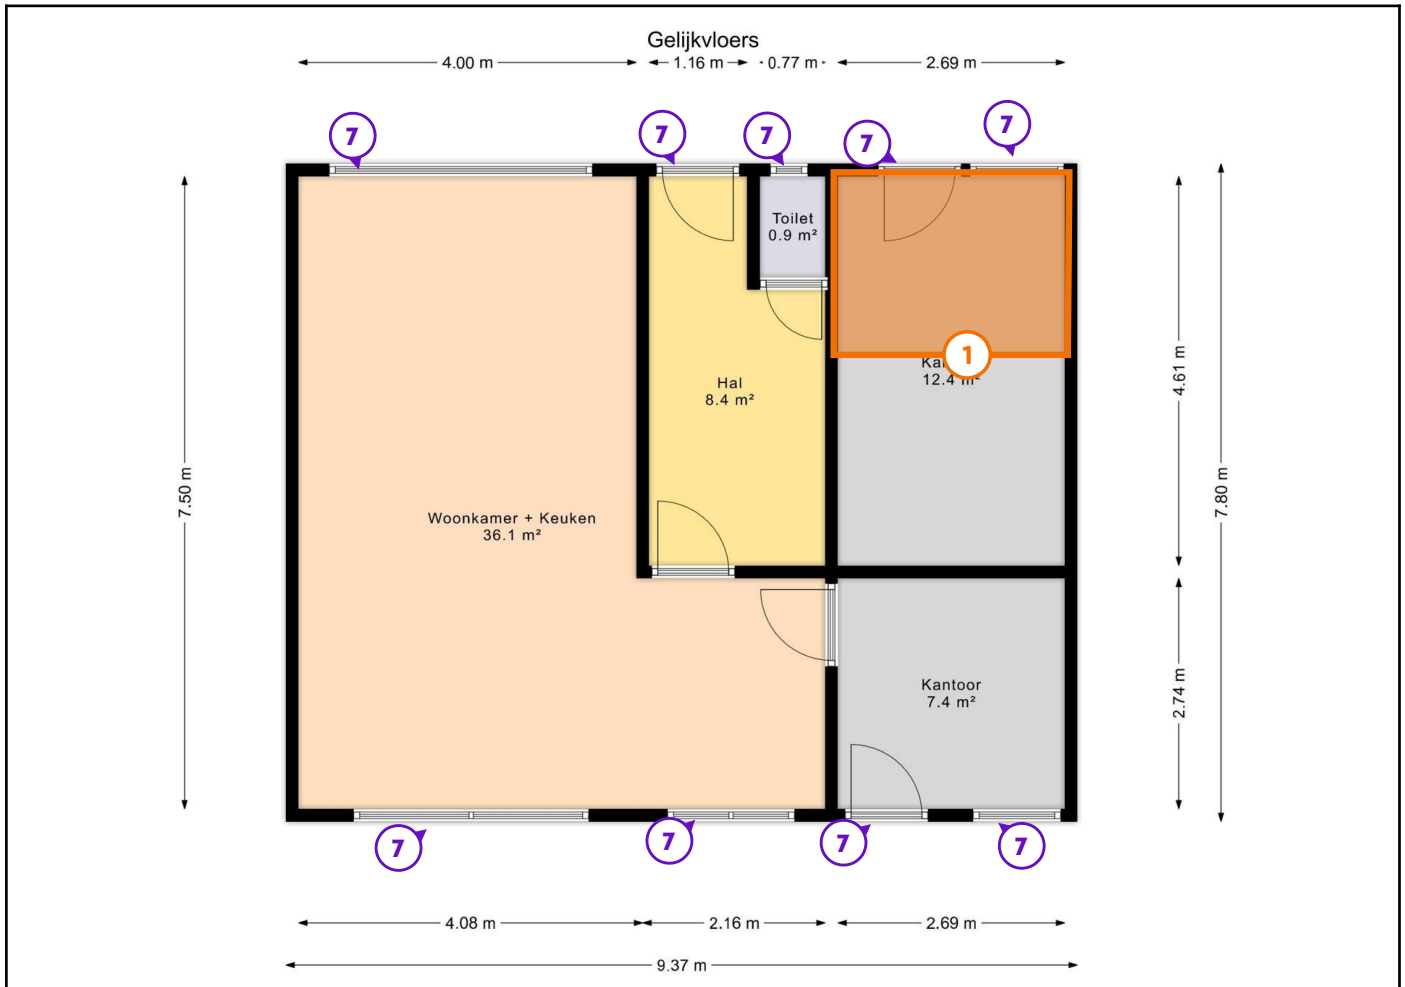
# Plan 1.1: Grondplan gelijkvloers

Beschrijving	Type	Actie
1. *Roofing platdak - geen staalname	Asbestmateriaal	<a href="#">Verwijderen</a>
7. Geen verdachte mastiek tussen raam en metselwerk	Advies	-

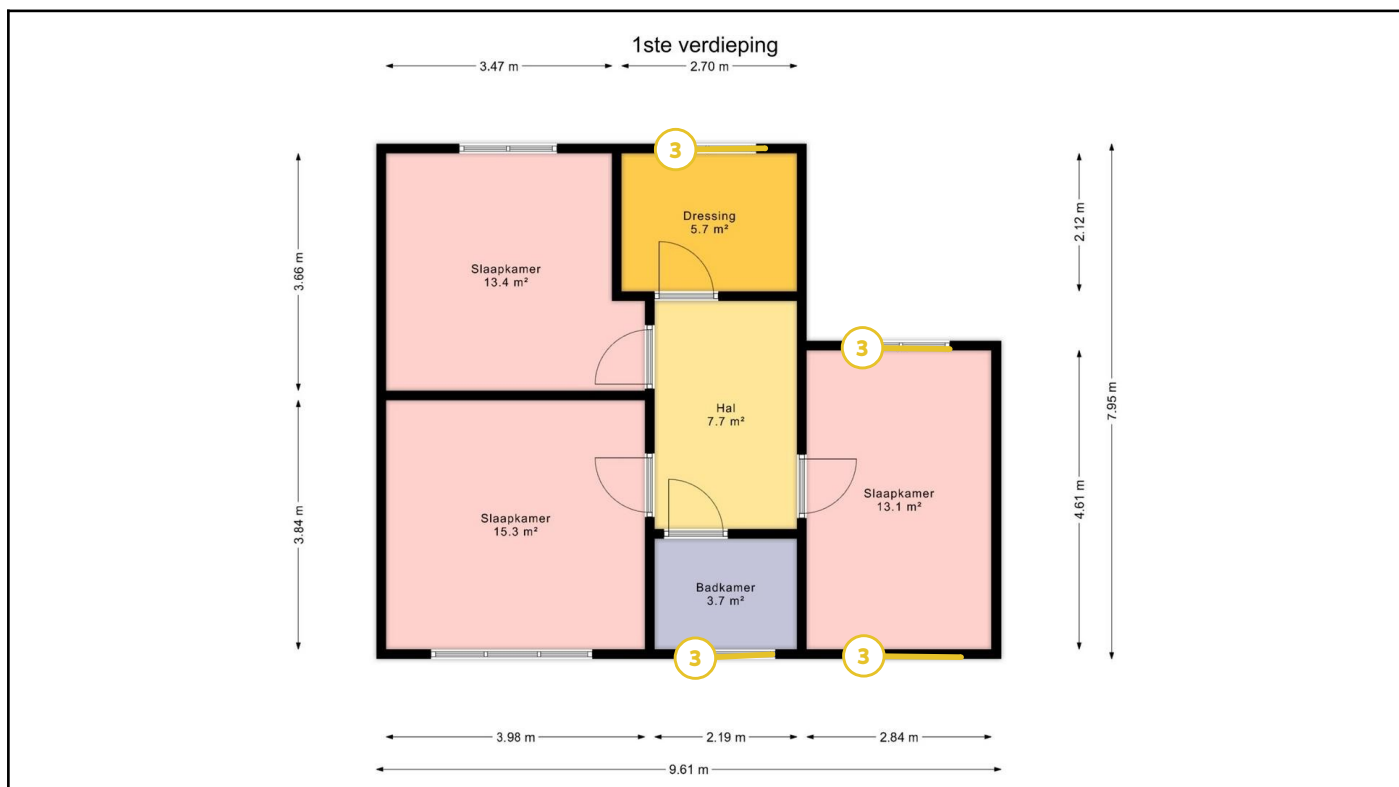
## Plan 1.2: Grondplan eerste verdiep

Beschrijving	Type	Actie
3. *Type massal Vensterbank binnenzijde - geen staalname	Asbestmateriaal	Zorgvuldig beheren

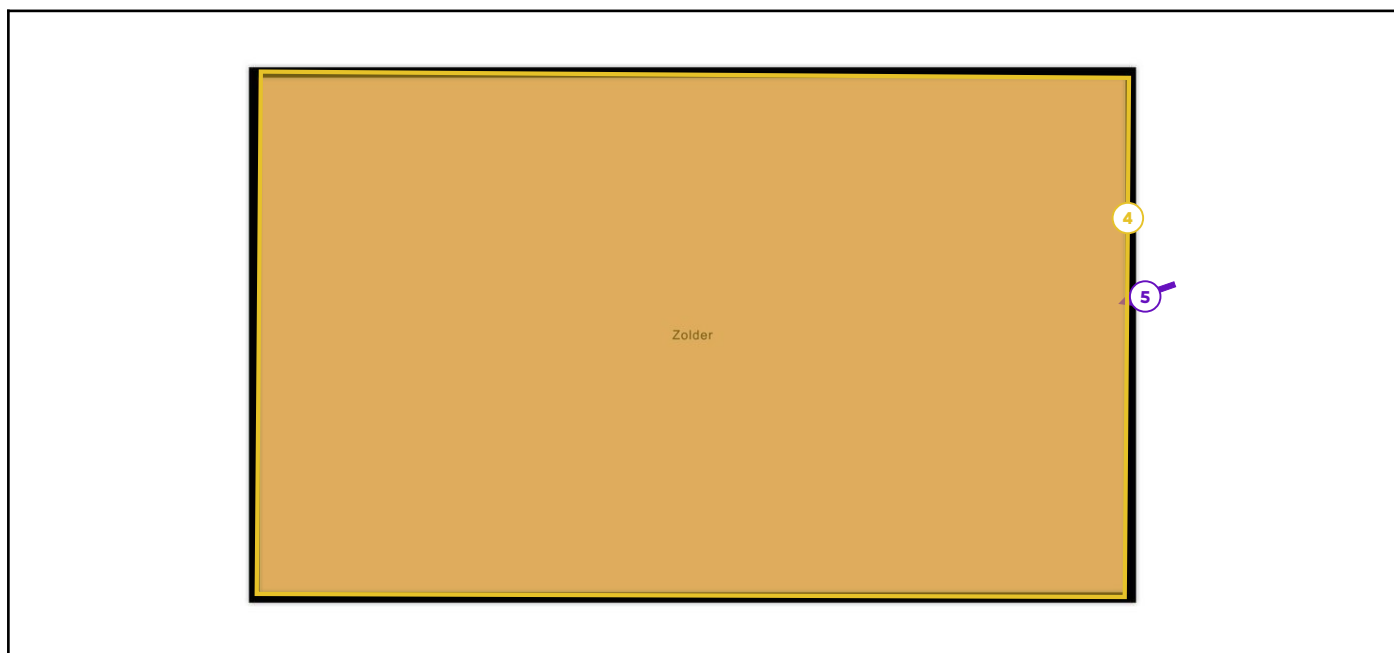
## Plan 1.3: Grondplan zolder

Beschrijving	Type	Actie
4. *Onderdak woning - geen staalname - geen stootvaste bescherming	Asbestmateriaal	Zorgvuldig beheren
5. *Schoorsteen rookgaskanaal - beoordeling	Beperking	-

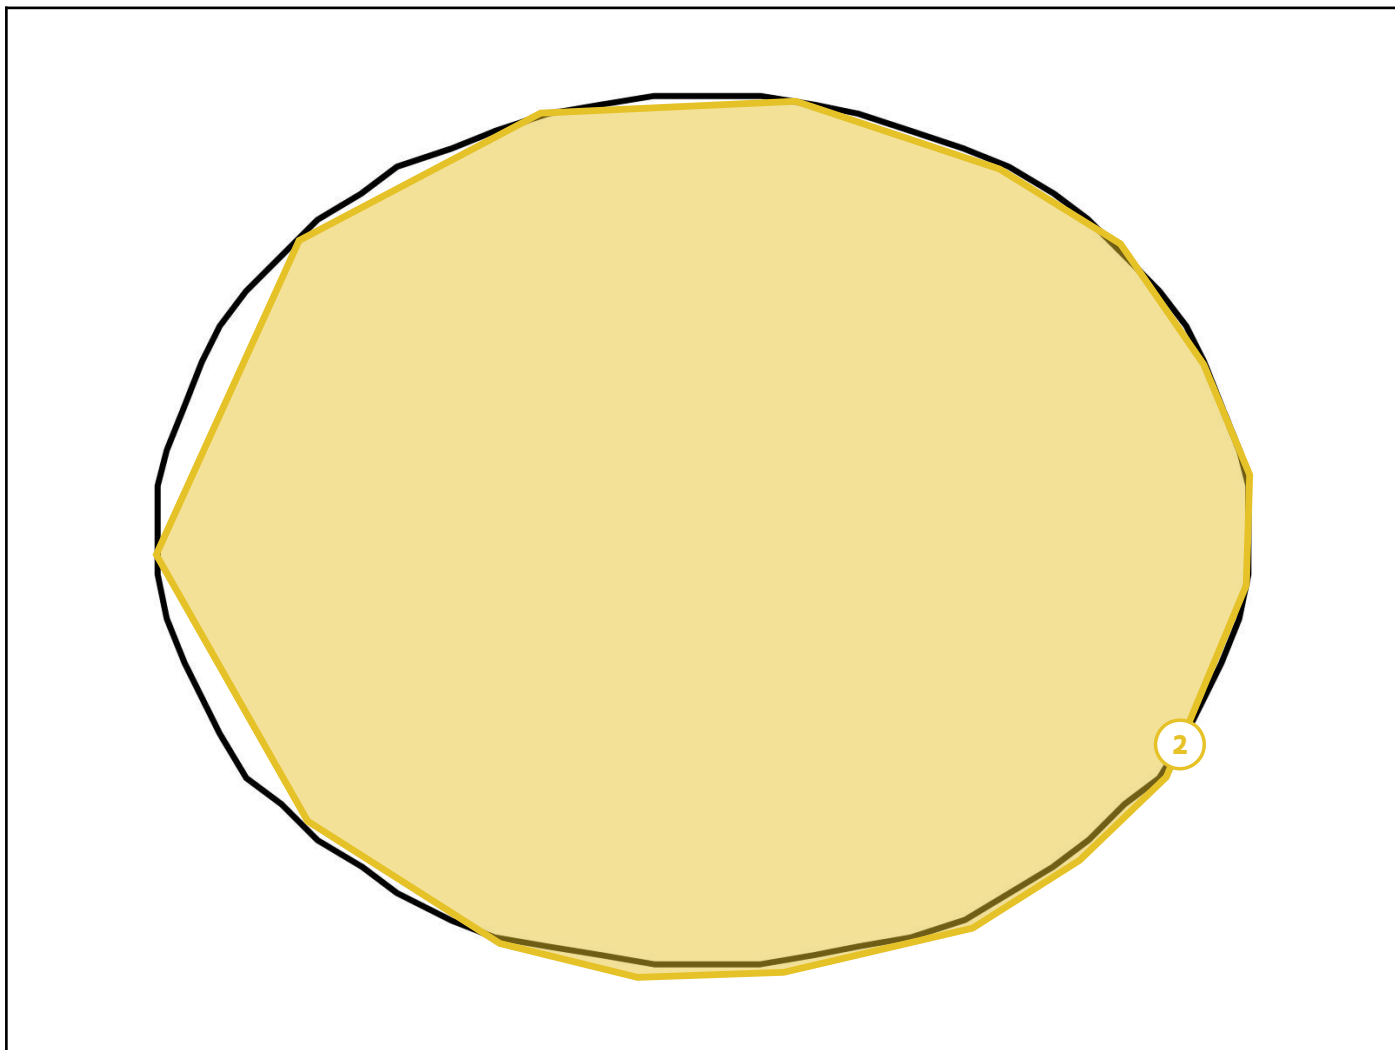
## Plan 4.1: Constructie plan

Beschrijving	Type	Actie
2. * ingegoten Brievenbus op oprit - niet verplaatsbaar	Asbestmateriaal	Zorgvuldig beheren

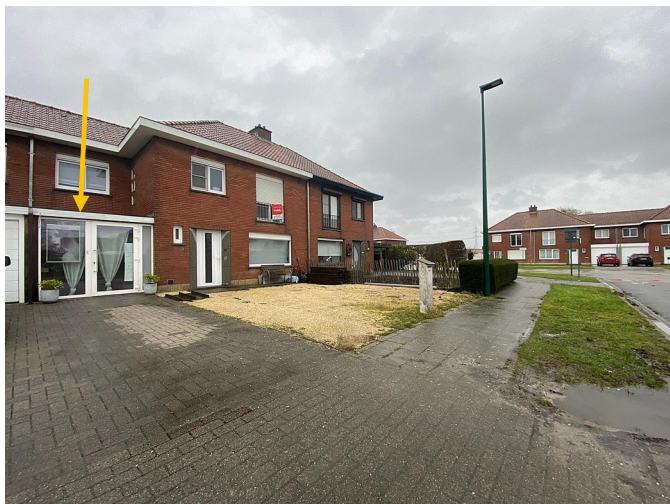
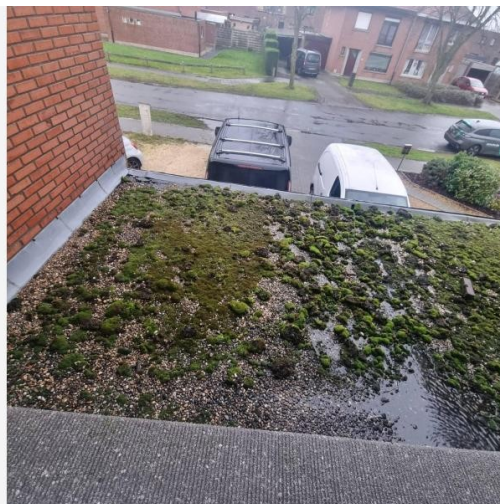
Eindbeoordeling materiaalrisico	Verhoogd materiaalrisico en/of verhoogde kans op vezelvrijgave
Opmerking	De volledige roofing is bedekt met de grind en vegetatie tijdens het plaatsbezoek.

Gebondenheid	Categorie 1: hechtgebonden in oorsprong
Asbestsoort (vezeltype)	Alleen chrysotiel
Asbestconcentratie	Laag (< 50%)
Afschermingsgraad van het gehele materiaal	Geheel of deels vrij aan de buitenlucht
Toestand van het materiaal	Matig beschadigd, matig verweerd

Beschrijving	*Roofing platdak - geen staalname
Omgeving	Buiten
Primaire drager	Plat dak
Asbestmateriaal	Dak- en gevelbekleding - Roofing
Bindmiddel van asbestmateriaal	Bitumen (roofing, teer, asfalt)
Gebondenheid op basis van bindmiddel	Hecht
Hoeveelheid (oppervlakte - aantal)	• 12,00 m <sup>2</sup> - 1 stuk
Totale oppervlakte	12,00 m <sup>2</sup>
Eenvoudig bereikbaar	Ja
Bevestigingswijze	• Verlijmd, ingegoten, versmeerd
Identificatiemethode	Vaststelling zonder monstername  Motivatie: Groot risico op structurele gevolgschade (lekschade, werking installatie,...)
Destructieve handeling voor identificatie	Nee
Opmerking	De hoeveelheid is een indicatie en mag niet verder gebruikt worden als maatstaf. Roofing kan niet worden bestempeld als niet asbesthoudend zonder staalname. Tijdens het plaatsbezoek kon er niet verzekerd worden dat het dak nog waterdicht is na staalname.  Als de roofing wordt vernieuwd kan er eerst een staal genomen worden om na te gaan of het verdacht materiaal effectief asbesthoudend is. Vervolgens kan de aannemer met kennis van eenvoudige handeling het materiaal correct verhandelen.

Verwijderen

- Zorg voor een veilig beheer. Vermijd het beschadigen van het asbestmateriaal. Controleer de toestand jaarlijks op wijzigingen.
- Voer bijkomende staalname(s) uit.

- Eenvoudige handelingen: enkel door erkend asbestverwijderaar nadat er monsternamen werden uitgegevoerd, kan de aannemer de roofing verwijderen met eenvoudige handeling zonder dat er stofdeeltjes kunnen vrijkomen. De aannemer kan ook meteen een nieuwe dakbedekkingslaag aanbrengen. De persoon heeft de kennis voor de correcte afvoer van asbesthoudend materiaal.

Zorg dat er allereerst een staalname wordt uitgevoerd tot op de draagstructuur om de volledige opbouw van het platte dak in kaart te brengen.

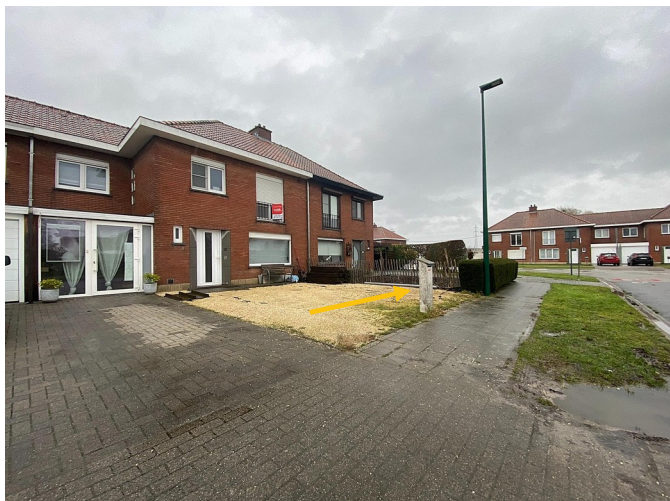
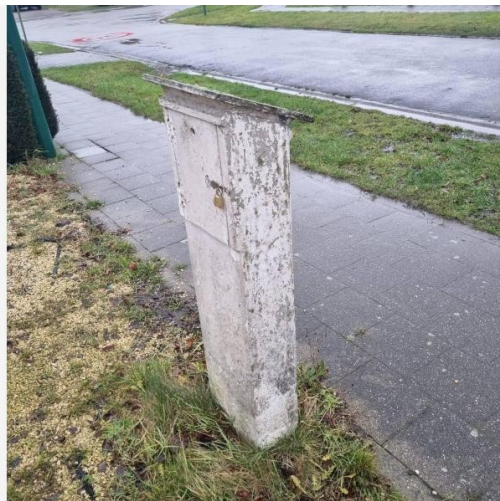
# Fiche 2: \* ingegoten Brievenbus op oprit - niet verplaatsbaar

Eindbeoordeling materiaalrisico	Laag materiaalrisico en/of verlaagde kans op vezelvrijgave
Opmerking	Er is vegetatie aanwezig aan de buitenzijde;

Gebondenheid	Categorie 1: hechtgebonden in oorsprong
Asbestsoort (vezeltype)	Crocidoliet aanwezig
Asbestconcentratie	Laag (< 50%)
Afschermingsgraad van het gehele materiaal	Geheel of deels vrij aan de buitenlucht
Toestand van het materiaal	Licht beschadigd, licht verweerd. Intact calciumsilicaatmateriaal of categorie III 'gebondenheid'

Beschrijving	* ingegoten Brievenbus op oprit - niet verplaatsbaar
Omgeving	Buiten
Primaire drager	Vloer
Asbestmateriaal	Brievenbus
Bindmiddel van asbestmateriaal	Cement
Gebondenheid op basis van bindmiddel	Hecht
Hoeveelheid (gewicht - aantal)	• 12,30 kg - 1 stuk
Totaal gewicht	12,30 kg
Eenvoudig bereikbaar	Ja
Bevestigingswijze	• Verlijmd, ingegoten, versmeerd
Identificatiemethode	Vaststelling zonder monstername
Destructieve handeling voor identificatie	Nee
Opmerking	De hoeveelheid is een indicatie en mag niet als maatstaf gebruikt worden.

Zorgvuldig beheren

- Verwijder dit asbestmateriaal zo snel mogelijk. Volg de toestand goed op.

- Eenvoudige handelingen: mag via doe-het-zelf of door werknemer(s) met opleidingsattest eenvoudige handelingen  
Indien de voet van de brievenbus wordt uitgegraven zonder beschadiging kan deze op zijn geheel worden verwijderd. Zorg wel dat er voldoende kennis is voor de verwijdering van de asbesthoudend materiaal. Dit betekent dat deze hermetisch afgevoerd moet worden naar een recyclagepark die asbesthoudend materiaal verwerkt. Tijdens het uitgraven en handelen met het asbesthoudend materiaal moet zelf ook de nodige voorzorgsmaatregelen genomen worden. Lees voldoende het verslag door om de nodige kennis op te doen.

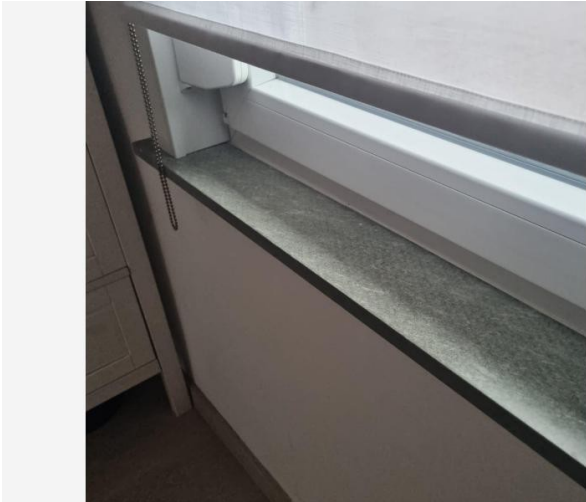
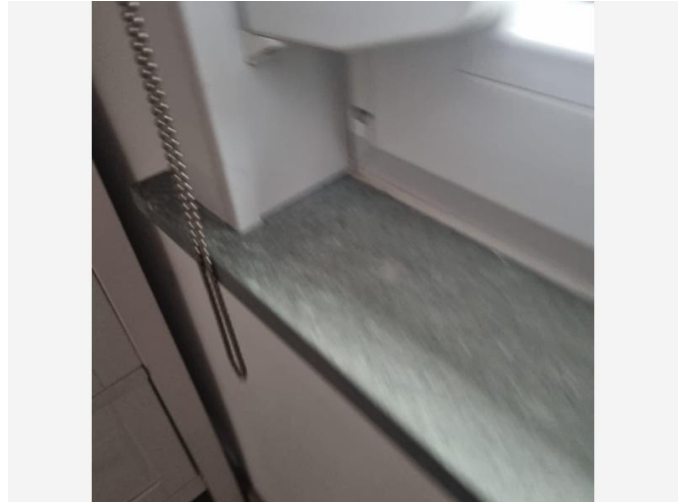
## Fiche 3: \*Type massal Vensterbank binnenzijde - geen staalname

Eindbeoordeling materiaalrisico	Laag materiaalrisico en/of verlaagde kans op vezelvrijgave
Opmerking	Er is een radiator aanwezig onder de vensterbank die zorgt voor luchtstromen.

Gebondenheid	Categorie 1: hechtgebonden in oorsprong
Asbestsoort (vezeltype)	Alleen chrysotiel
Asbestconcentratie	Laag (< 50%)
Afschermingsgraad van het gehele materiaal	Geheel of deels (ook) vrij aan binnenluchtstromen
Toestand van het materiaal	Onbeschadigd, niet verweerd

Beschrijving	*Type massal Vensterbank binnenzijde - geen staalname
Omgeving	Binnen
Primaire drager	Wandopening verticaal (raam, deur, ...)
Asbestmateriaal	Plaat, paneel, tablet - Type Massal
Bindmiddel van asbestmateriaal	Cement
Gebondenheid op basis van bindmiddel	Hecht
Hoeveelheid (oppervlakte - dikte - aantal)	<ul style="list-style-type: none"><li>• 1,20 m<sup>2</sup> - 1,30 cm - 5 stuks</li></ul>
Totaal volume	0,078 m <sup>3</sup>
Eenvoudig bereikbaar	Nee <ul style="list-style-type: none"><li>• Het asbestmateriaal is bedekt (uitgezonderd laag verf, coating, behang, kunststof, textiel) en het wegnemen van het bedekkende materiaal kan niet zonder het bedekkende materiaal te beschadigen.</li></ul>
Bevestigingswijze	<ul style="list-style-type: none"><li>• Verlijmd, ingegoten, versmeerd</li></ul>
Identificatiemethode	Vaststelling zonder monstername
Destructieve handeling voor identificatie	Nee
Opmerking	De hoeveelheid is een indicatie en mag niet als maatstaf gebruikt worden.

Zorgvuldig beheren

- Zorg voor een veilig beheer. Vermijd het beschadigen van het asbestmateriaal. Controleer de toestand jaarlijks op wijzigingen.

- Eenvoudige handelingen: mag via doe-het-zelf of door werknemer(s) met opleidingsattest eenvoudige handelingen  
Indien de omkapseling van de vensterbank gemakkelijk verwijderd kan worden zonder de vensterbank te beschadigen kan dit worden verwijderd door zelf uit te voeren. Wel de nodige bescherming nemen tijdens de verwijdering, zorg dat je voordien voldoende geïnformeerd bent over de gevaren alsook hoe de verdere verwerking van asbesthoudend afval moet gebeuren.
- Eenvoudige handelingen: enkel door erkend asbestverwijderaar  
Als de omkapseling en het buitenschrijnwerk verwijderd moet worden om de vensterbank verder te verwijderen. Alsook er teveel gevaar is voor verder beschadiging van de vensterbank wordt er best iemand ingeschakeld met kennis van eenvoudige handeling zodat de asbesthoudend materiaal verder geen gevaar levert alsook correct afgevoerd kan worden.

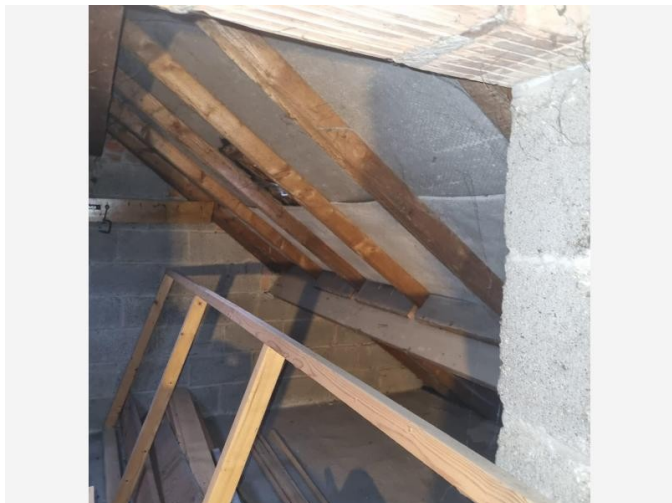
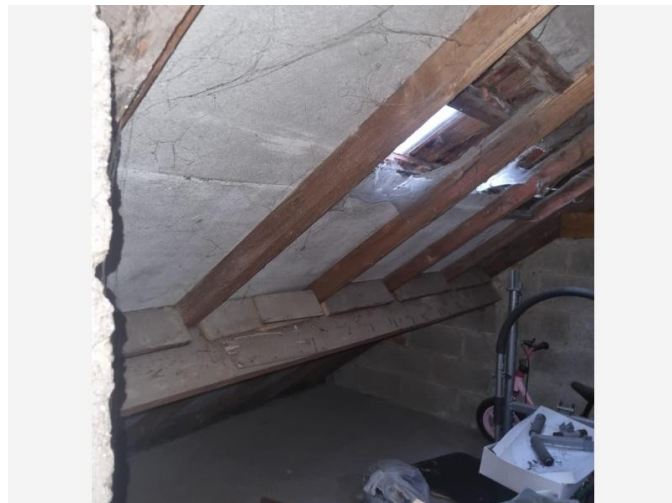
## Fiche 4: \*Onderdak woning - geen staalname - geen stootvaste bescherming

Eindbeoordeling materiaalrisico	Laag materiaalrisico en/of verlaagde kans op vezelvrijgave
---------------------------------	--

Gebondenheid	Categorie 1: hechtgebonden in oorsprong
Asbestsoort (vezeltype)	Crocidoliet aanwezig
Asbestconcentratie	Laag (< 50%)
Afschermingsgraad van het gehele materiaal	Geheel of deels (ook) vrij aan de binnenlucht
Toestand van het materiaal	Onbeschadigd, niet verweerd

Beschrijving	*Onderdak woning - geen staalname - geen stootvaste bescherming
Omgeving	Grenst aan binnen- en buitenlucht
Primaire drager	Schuin dak
Asbestmateriaal	Plaat, paneel, tablet - Type Menuiserite
Bindmiddel van asbestmateriaal	Cement
Gebondenheid op basis van bindmiddel	Hecht
Hoeveelheid (oppervlakte - dikte - aantal)	<ul style="list-style-type: none"><li>• 85,30 m<sup>2</sup> - 0,30 cm - 1 stuk</li></ul>
Totaal volume	0,256 m <sup>3</sup>
Eenvoudig bereikbaar	Nee <ul style="list-style-type: none"><li>• Het asbestmateriaal is bedekt (uitgezonderd laag verf, coating, behang, kunststof, textiel) en het wegnemen van het bedekkende materiaal kan niet zonder het bedekkende materiaal te beschadigen.</li></ul>
Bevestigingswijze	<ul style="list-style-type: none"><li>• Genageld, geniet</li></ul>
Identificatiemethode	Vaststelling zonder monstername
Destructieve handeling voor identificatie	Nee
Opmerking	De hoeveelheid is een indicatie en mag verder niet gebruikt worden als maatstaf.

Zorgvuldig beheren

- Zorg voor een veilig beheer en verwijder dit asbestmateriaal wanneer het bij werken eenvoudig bereikbaar wordt. Controleer de toestand jaarlijks op wijzigingen.

- Eenvoudige handelingen: enkel door erkend asbestverwijderaar  
Doordat de dakpannen verwijderd moeten worden en de platen genageld zijn aan de constructie kan er best gekozen worden om een aannemer eenvoudige handelingen aan te stellen. De aannemer heeft de nodige kennis om het onderdak te verwijderen zonder de platen te breken, zodat er geen gevaarlijke stofdeeltjes kunnen vrijkomen. Lees zorgvuldig het asbestattest die ook verder advies heeft rond verwijdering.

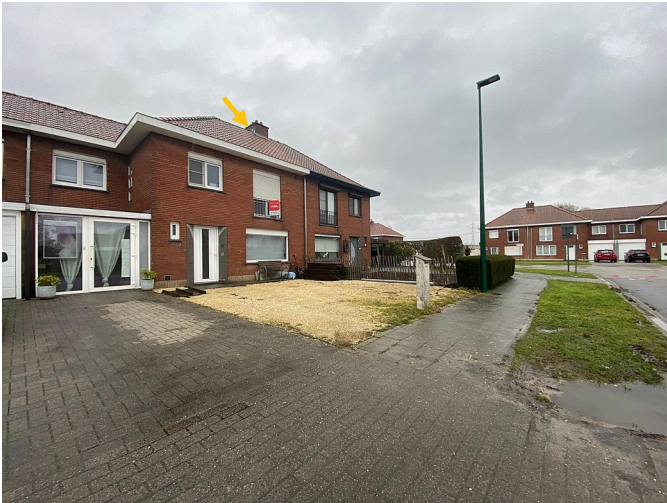
**Reden:** Het te onderzoeken materiaal situeert zich hoger dan 3,50 m te rekenen vanaf een veilige ondergrond

**Uitleg van de asbestdeskundige:** Het schoorsteen rookgaskanaal is niet te beoordelen. Aan de binnenzijde is de kachel aangesloten. Aan de buitenzijde is het hoger dan 3,5 meter om de schoorsteen te inspecteren. Het is niet zichtbaar of er een asbestverdachte rookgaskanaal aanwezig is in de schoorsteen. De binnenzijde van de schoorsteen is niet inspecteerbaar. Het is wel zo gezien de bouwjaar van de woning dat er mogelijk asbestverdachte materialen kunnen gebruikt worden in de schoorsteen, met als functie brandwerend. Dit kan bijvoorbeeld gaan over een asbestverdachte rookgaskanaal die gebruikt werd in de schoorsteen. Wees extra aandachtig als de werken worden uitgevoerd aan de schoorsteen om deze nader te inspecteren op asbestverdachte materialen..

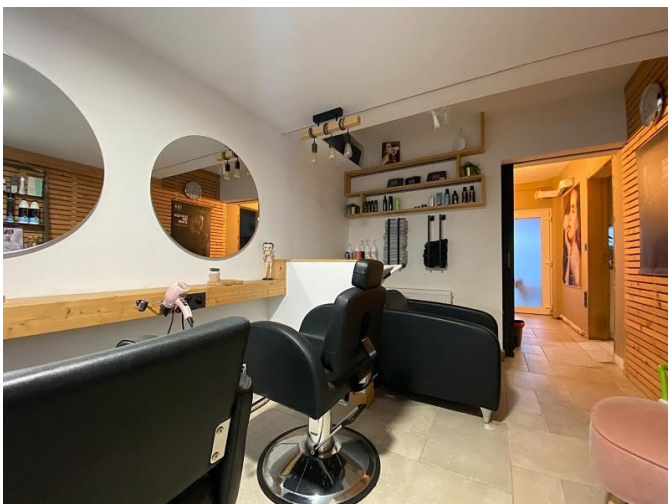
De volledige handelsruimte ( kapsalon) is bezet met voorzetwanden zowel plafond als muren. Daarom gebeurde er geen aparte monsternamen voor de handelsruimte.

Het is niet zichtbaar of hier nog pleisterwerk aanwezig is onder het materiaal, dit is destructief onderzoek en niet noodzakelijk voor dit attest. Bij het constateren van oud pleisterwerk bij afname van het materiaal moet er eerst stalen genomen worden

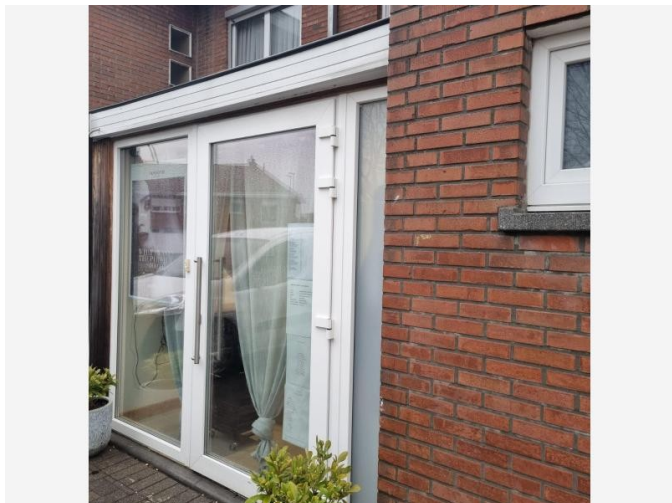
## Fiche 7: Geen verdachte mastiek tussen raam en metselwerk

Er is geen verdachte mastiek aanwezig tussen de ramen en gevelmetselwerk.

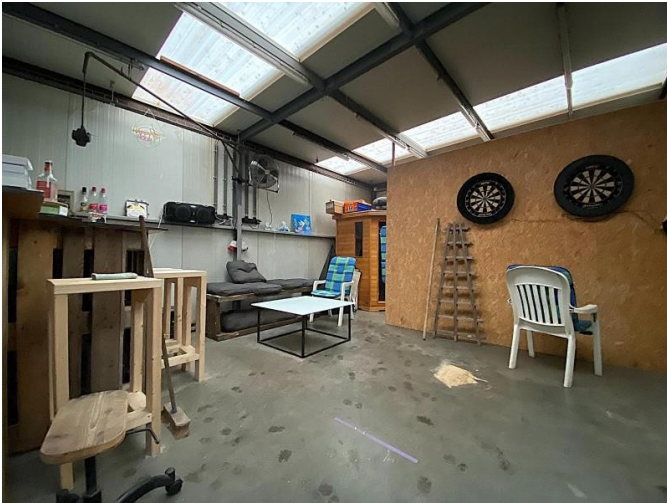
Er is metalen dakbekking aanwezig, deze is niet asbestverdacht.

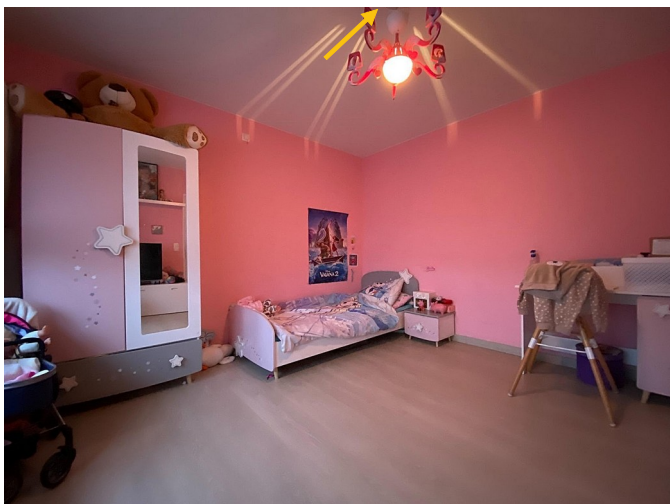
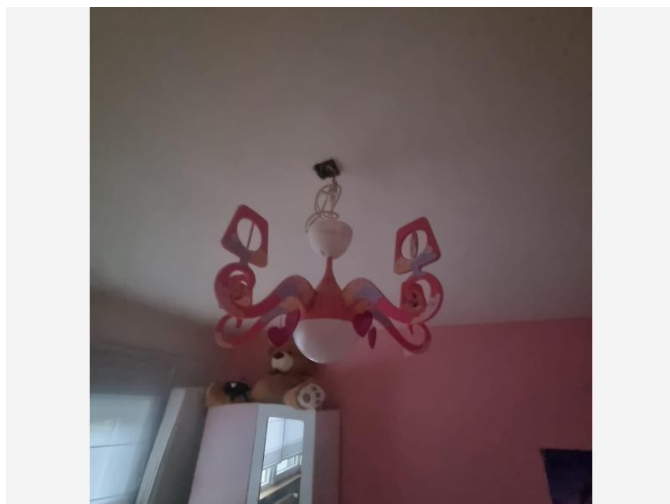
## Fiche 9: Pleisterwerk Plafond

Geen asbest

#	Type	Referentie	Resultaat
9.1	Mengmonster	MM02	Geen asbest

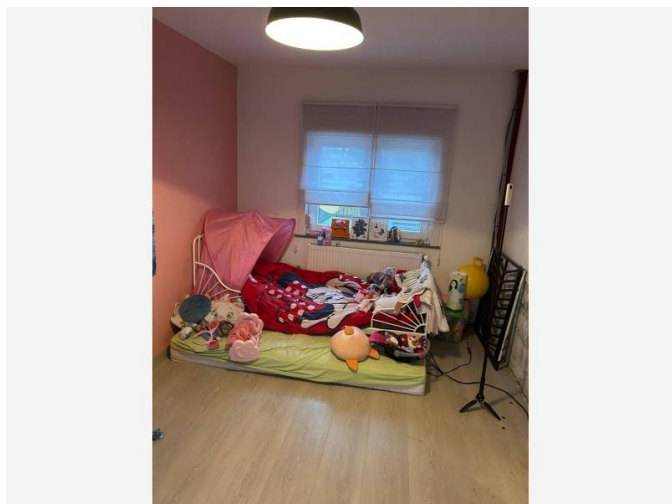
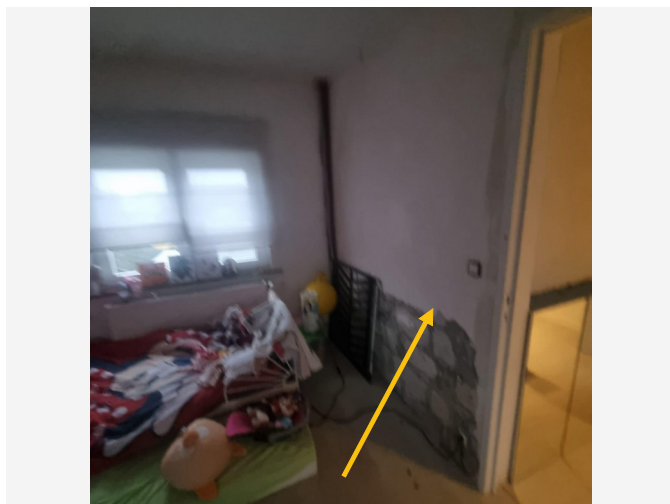
Geen asbest

#	Type	Referentie	Resultaat
10.1	Mengmonster	MM01	Geen asbest
