# INVENTAIRE AMIANTE

Adresse du site inventorié : Ecole Tampon  
Boulevard Clovis 29-31, 1000 Bruxelles

Référence de l'inventaire : WAS2848 – 220506 - Ville de Bruxelles - Ecole Tampon - Bd Clovis 29-31 - IA

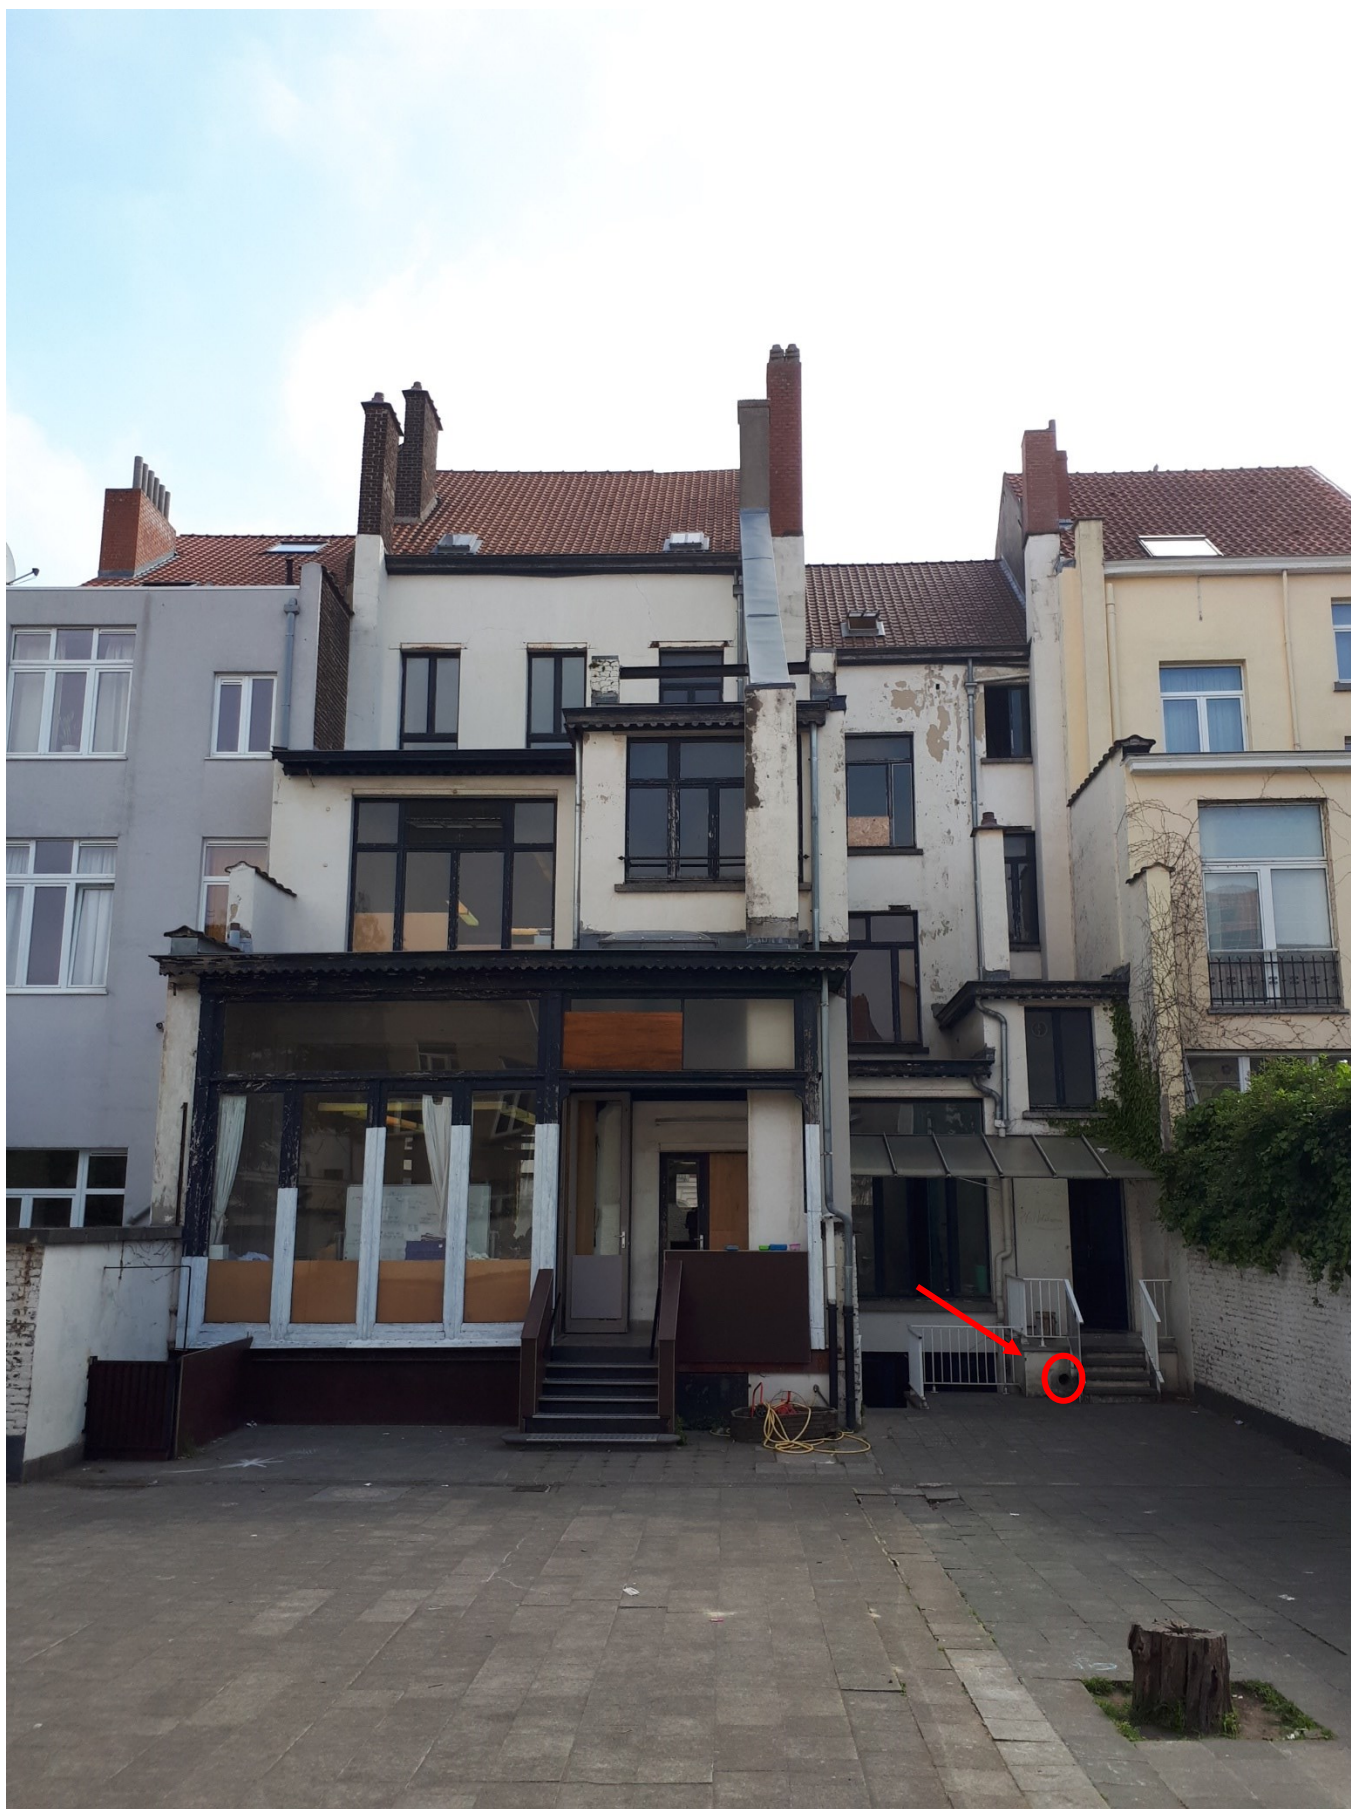
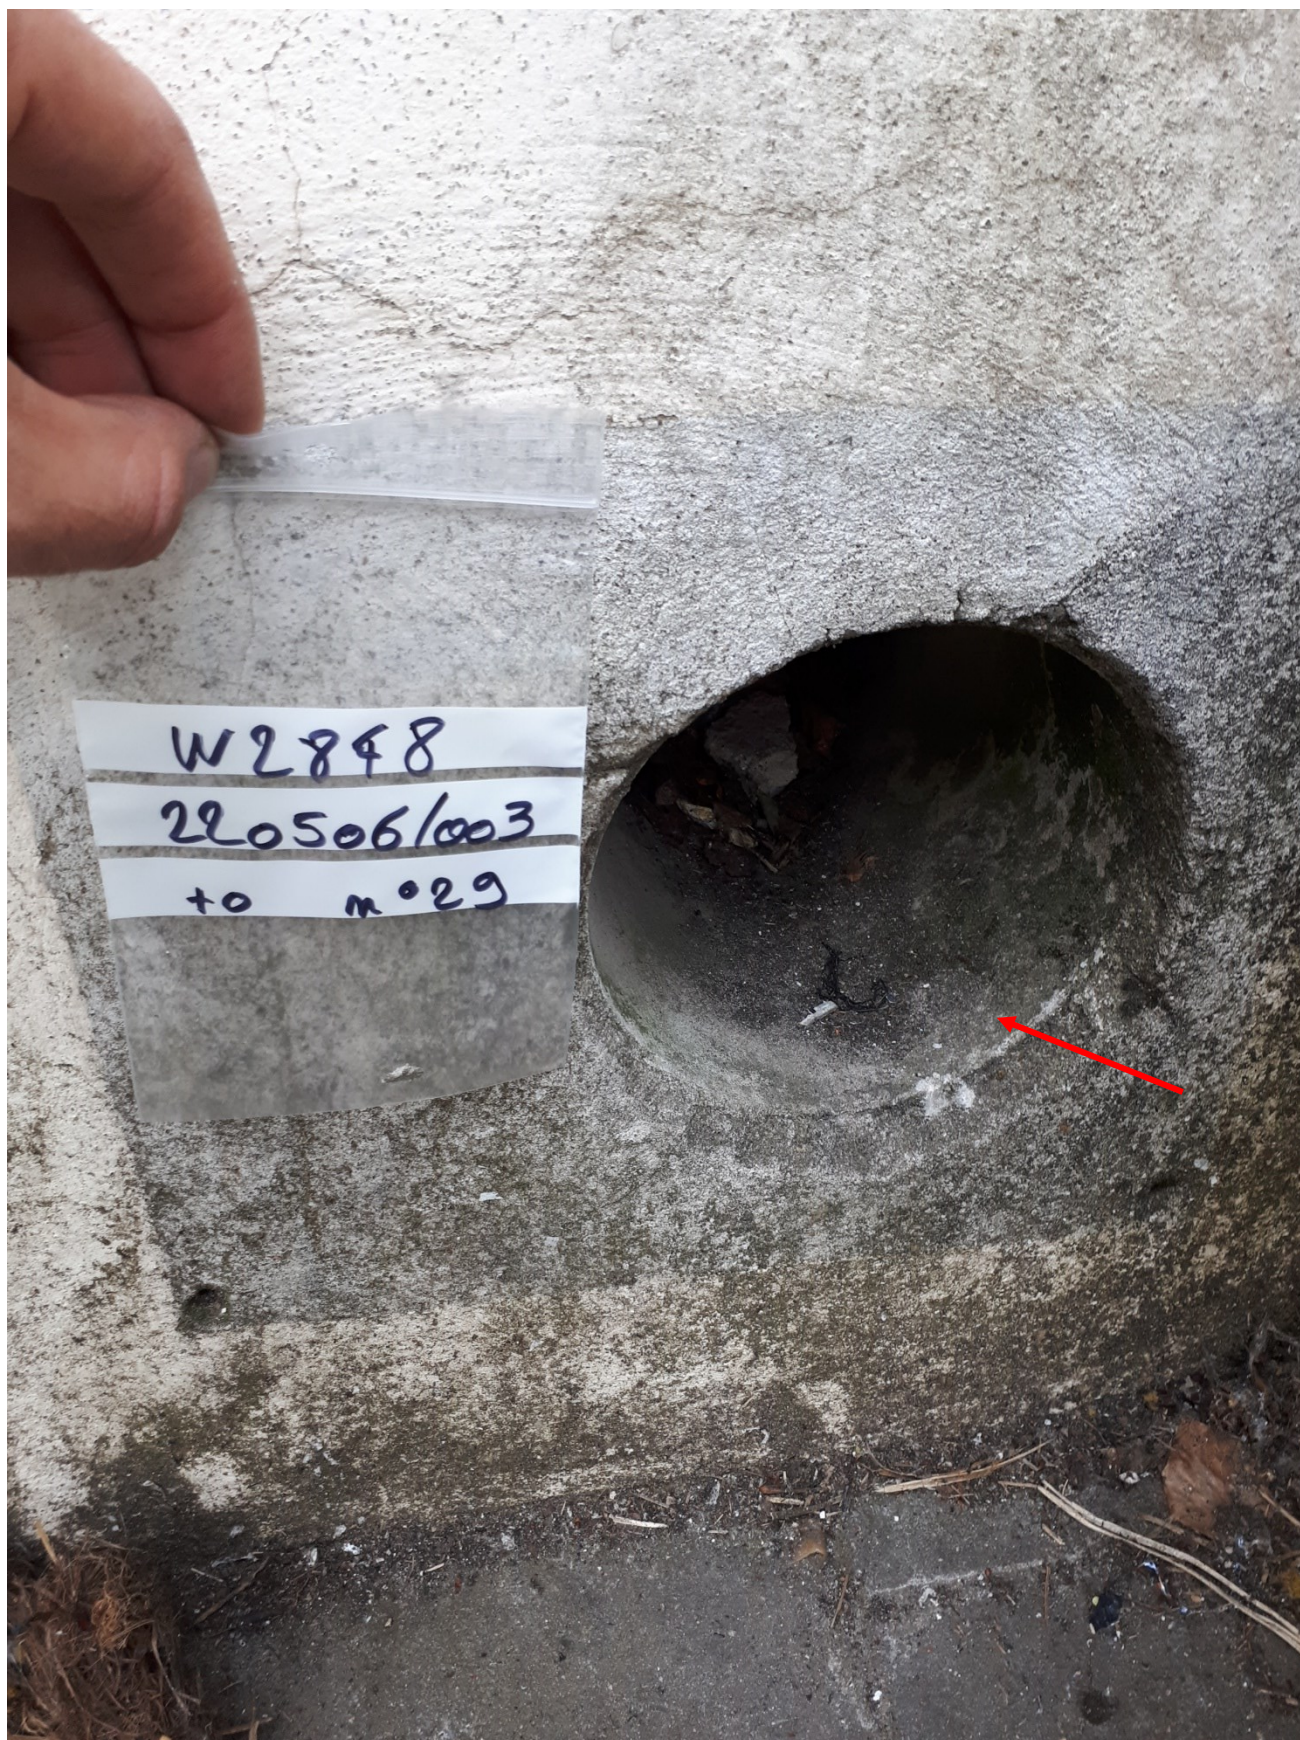
Photos 01a --&gt; 01b

| Fiche n°1 | | |
|---|---|---|
| Type de matériau | Fourreau en A/C | |
| Localisation(s) exacte(s) du matériau suspect | Escalier entre cour de récréation et bâtiment | |
| Etat de dégradation, dommages éventuels et leur étendue | Bon état | |
| Présence ou absence d'amiante | | Positif : contient des fibres d'amiante de type Chrysotile |

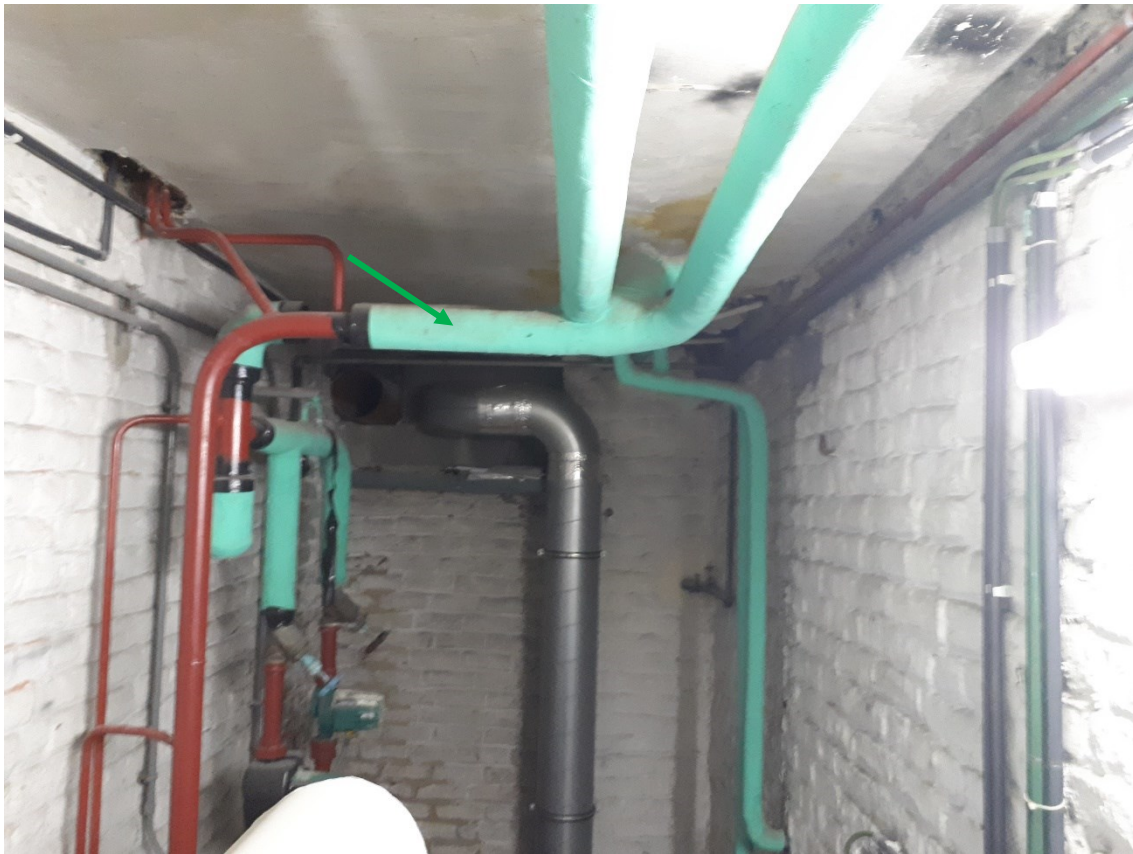
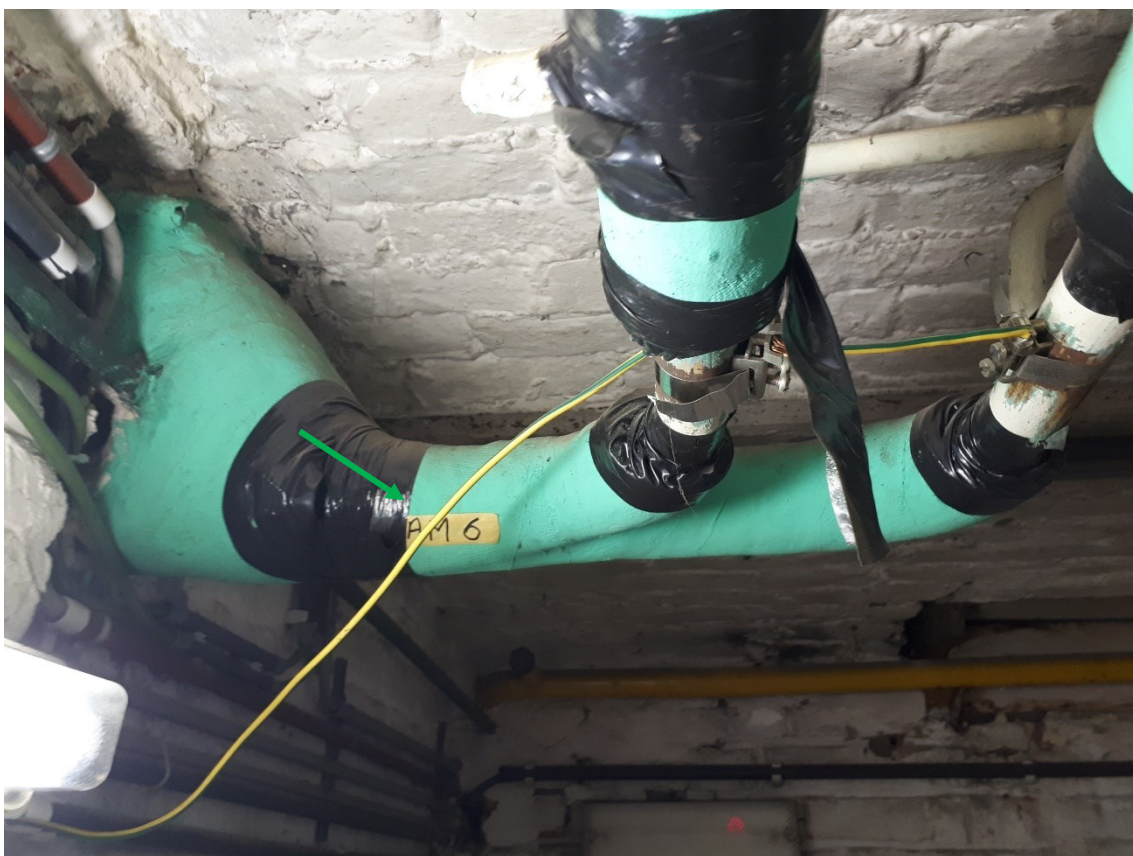
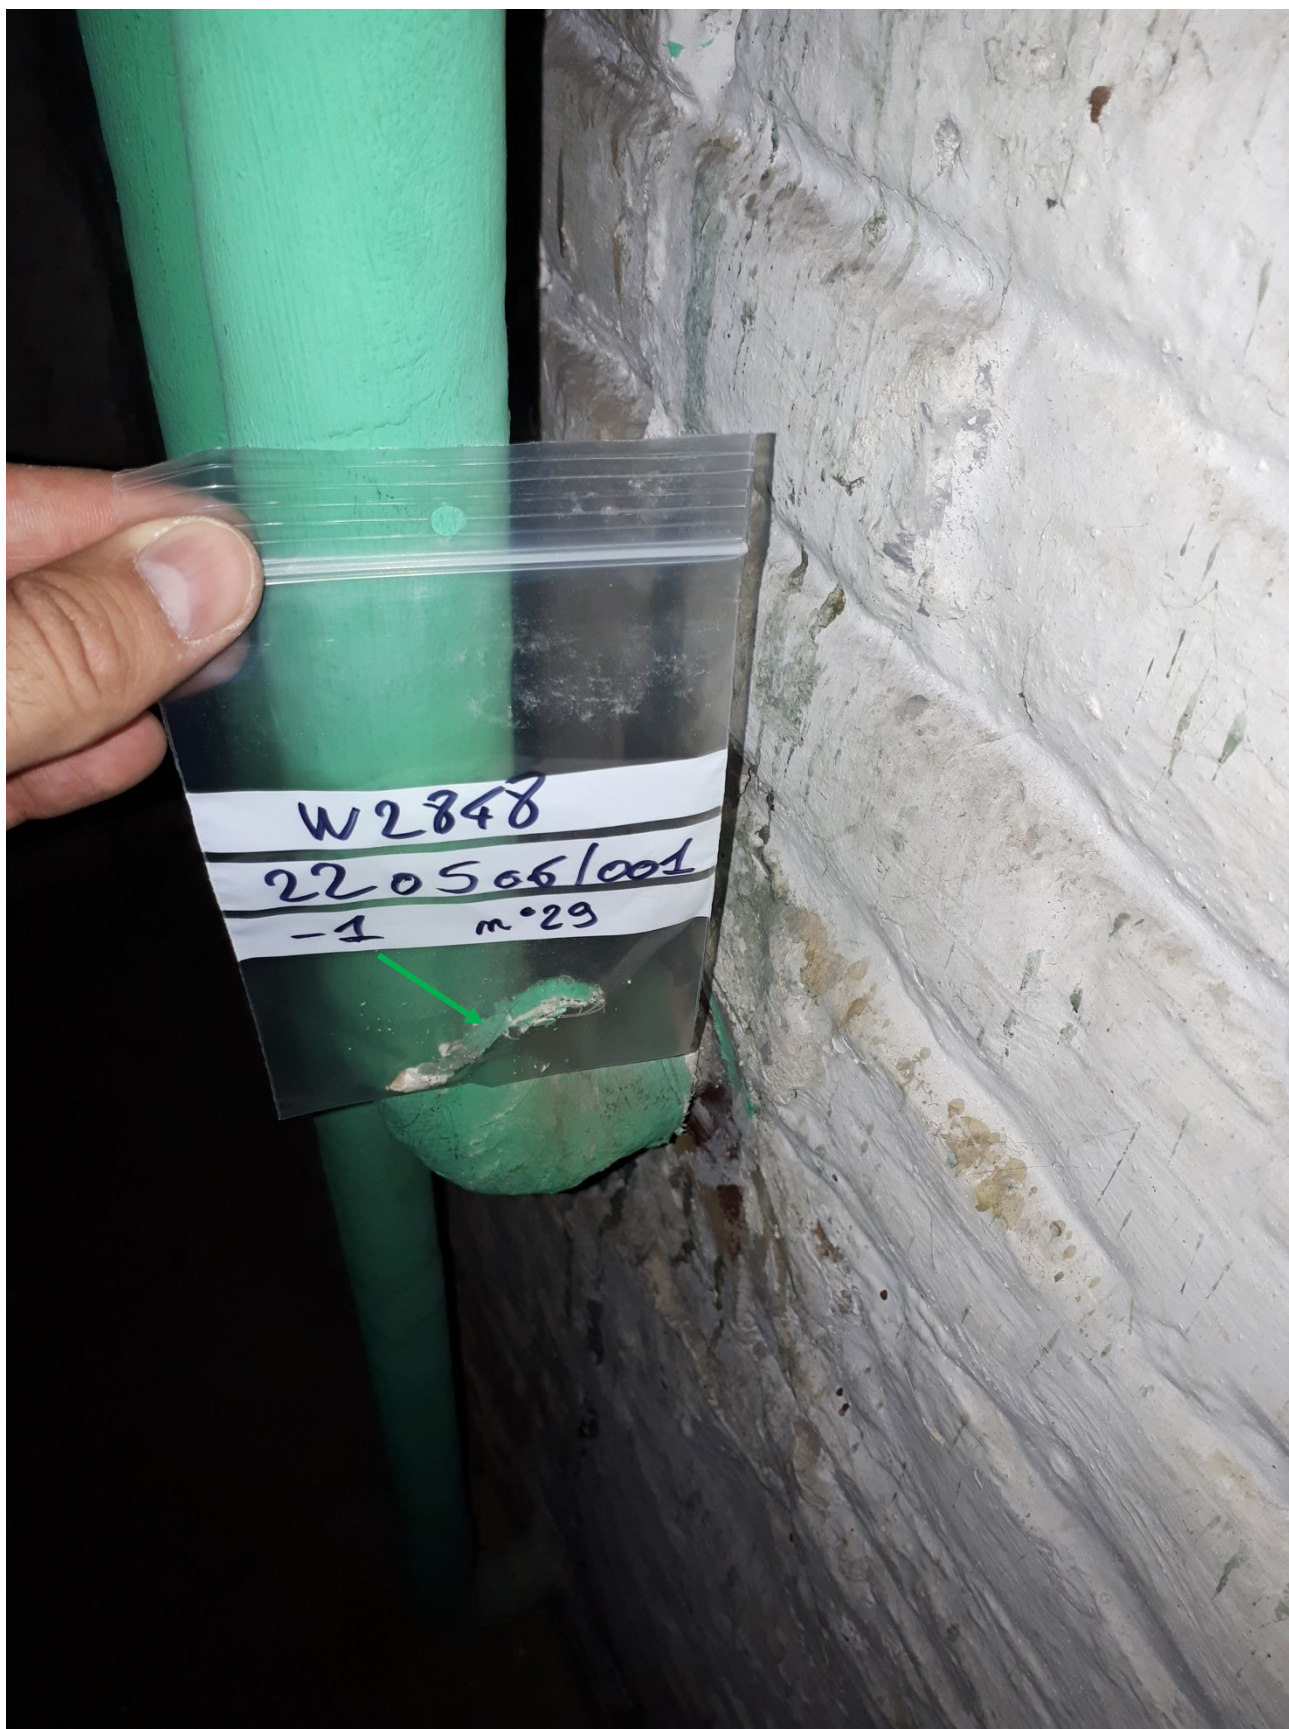
Photo(s) 02a --> 02c

| Fiche n° 02 | | | |
|---|---|--|---|
| Type de matériau | Isolation tuyau de chauffage | | |
| Etat de dégradation, dommages éventuels et leur étendue | Bon état | | |
| Présence ou absence d'amiante | <b>NEGATIF</b><br><b>ne contient pas de fibres d'amiante</b> | | |

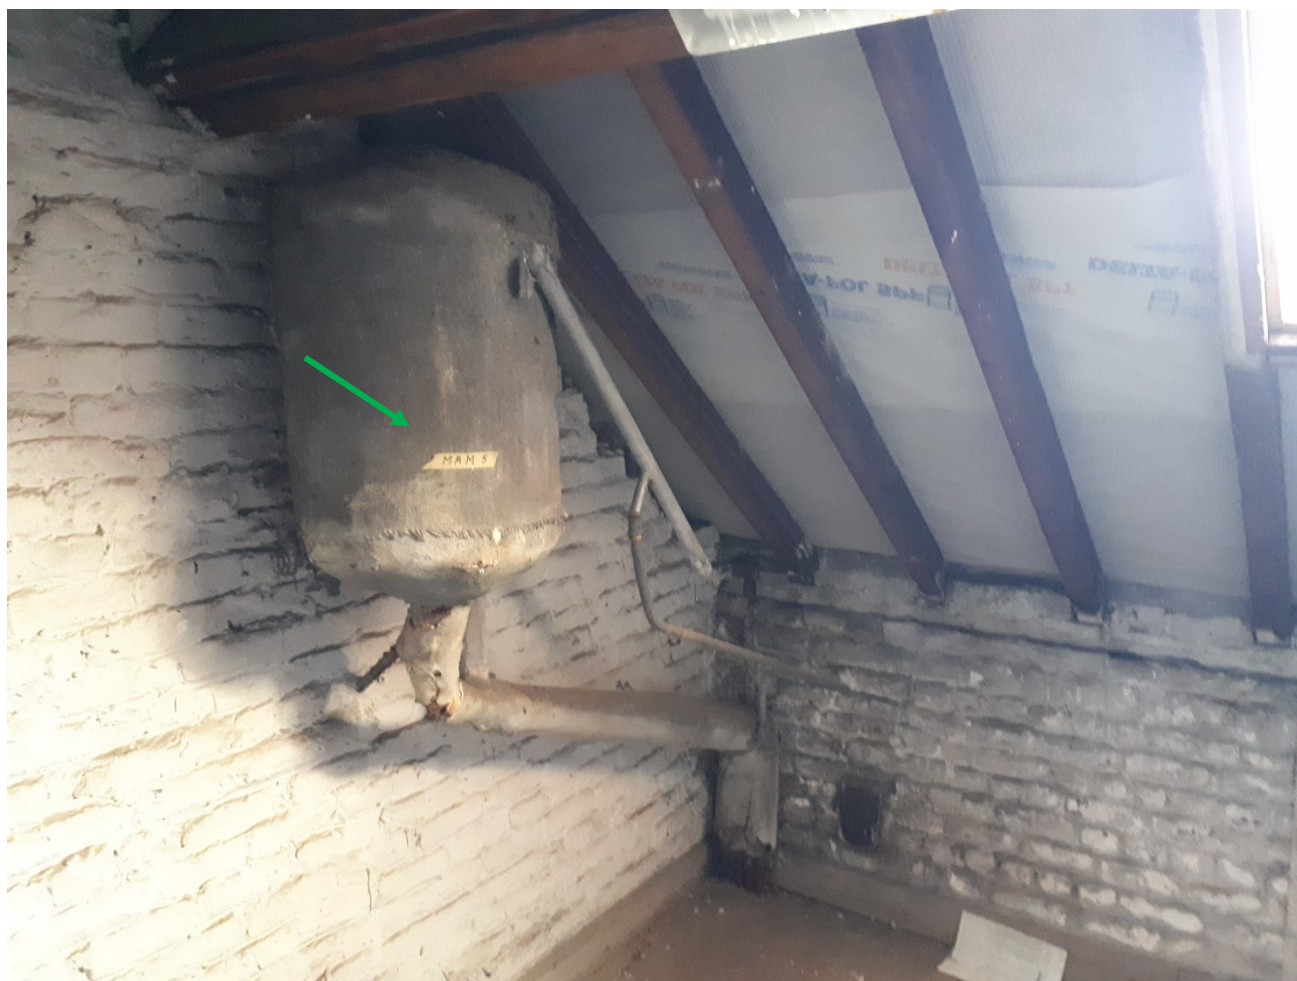
**Photo(s) 03a**

| Fiche n° 03 | | | |
|---|---|--|---|
| Type de matériau | Isolation cuve | | |
| Etat de dégradation, dommages éventuels et leur étendue | Bon état | | |
| Présence ou absence d'amiante | <b>NEGATIF</b><br><b>ne contient pas de fibres d'amiante</b> | | |

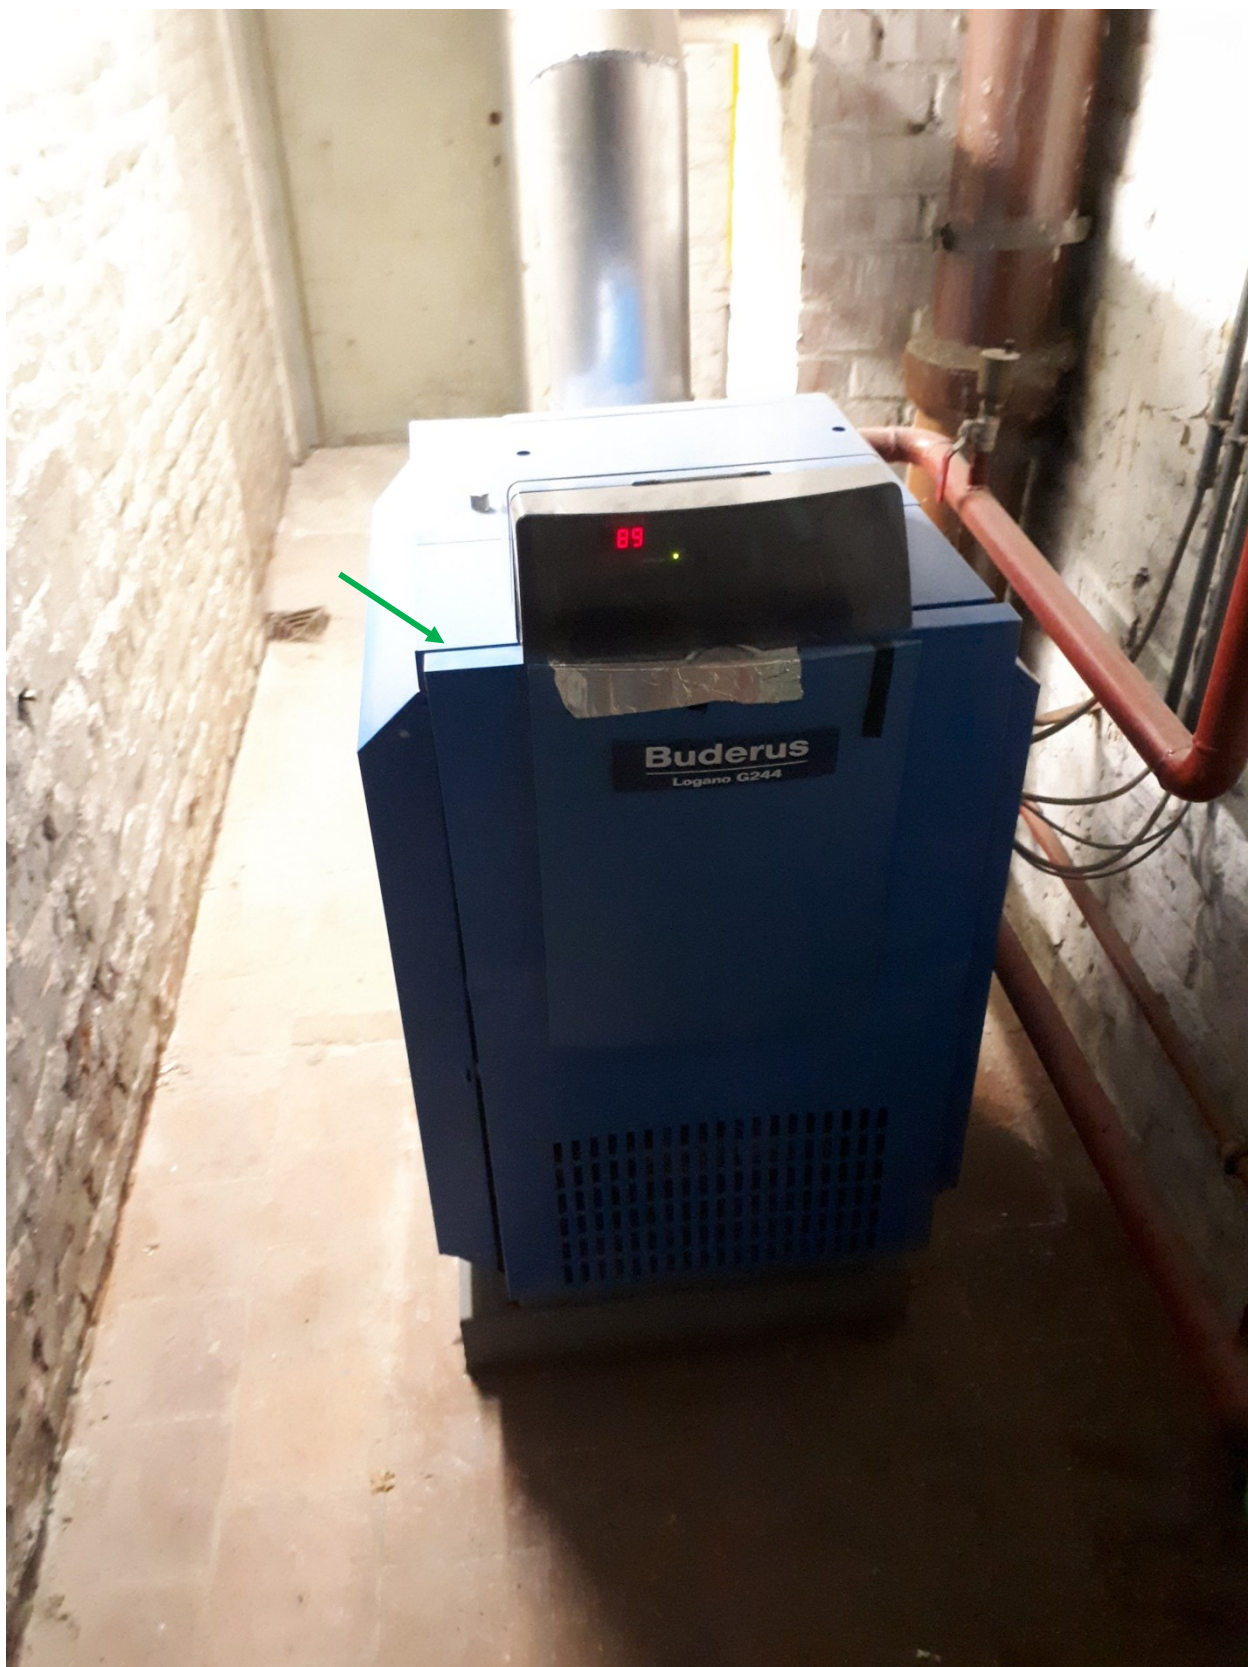
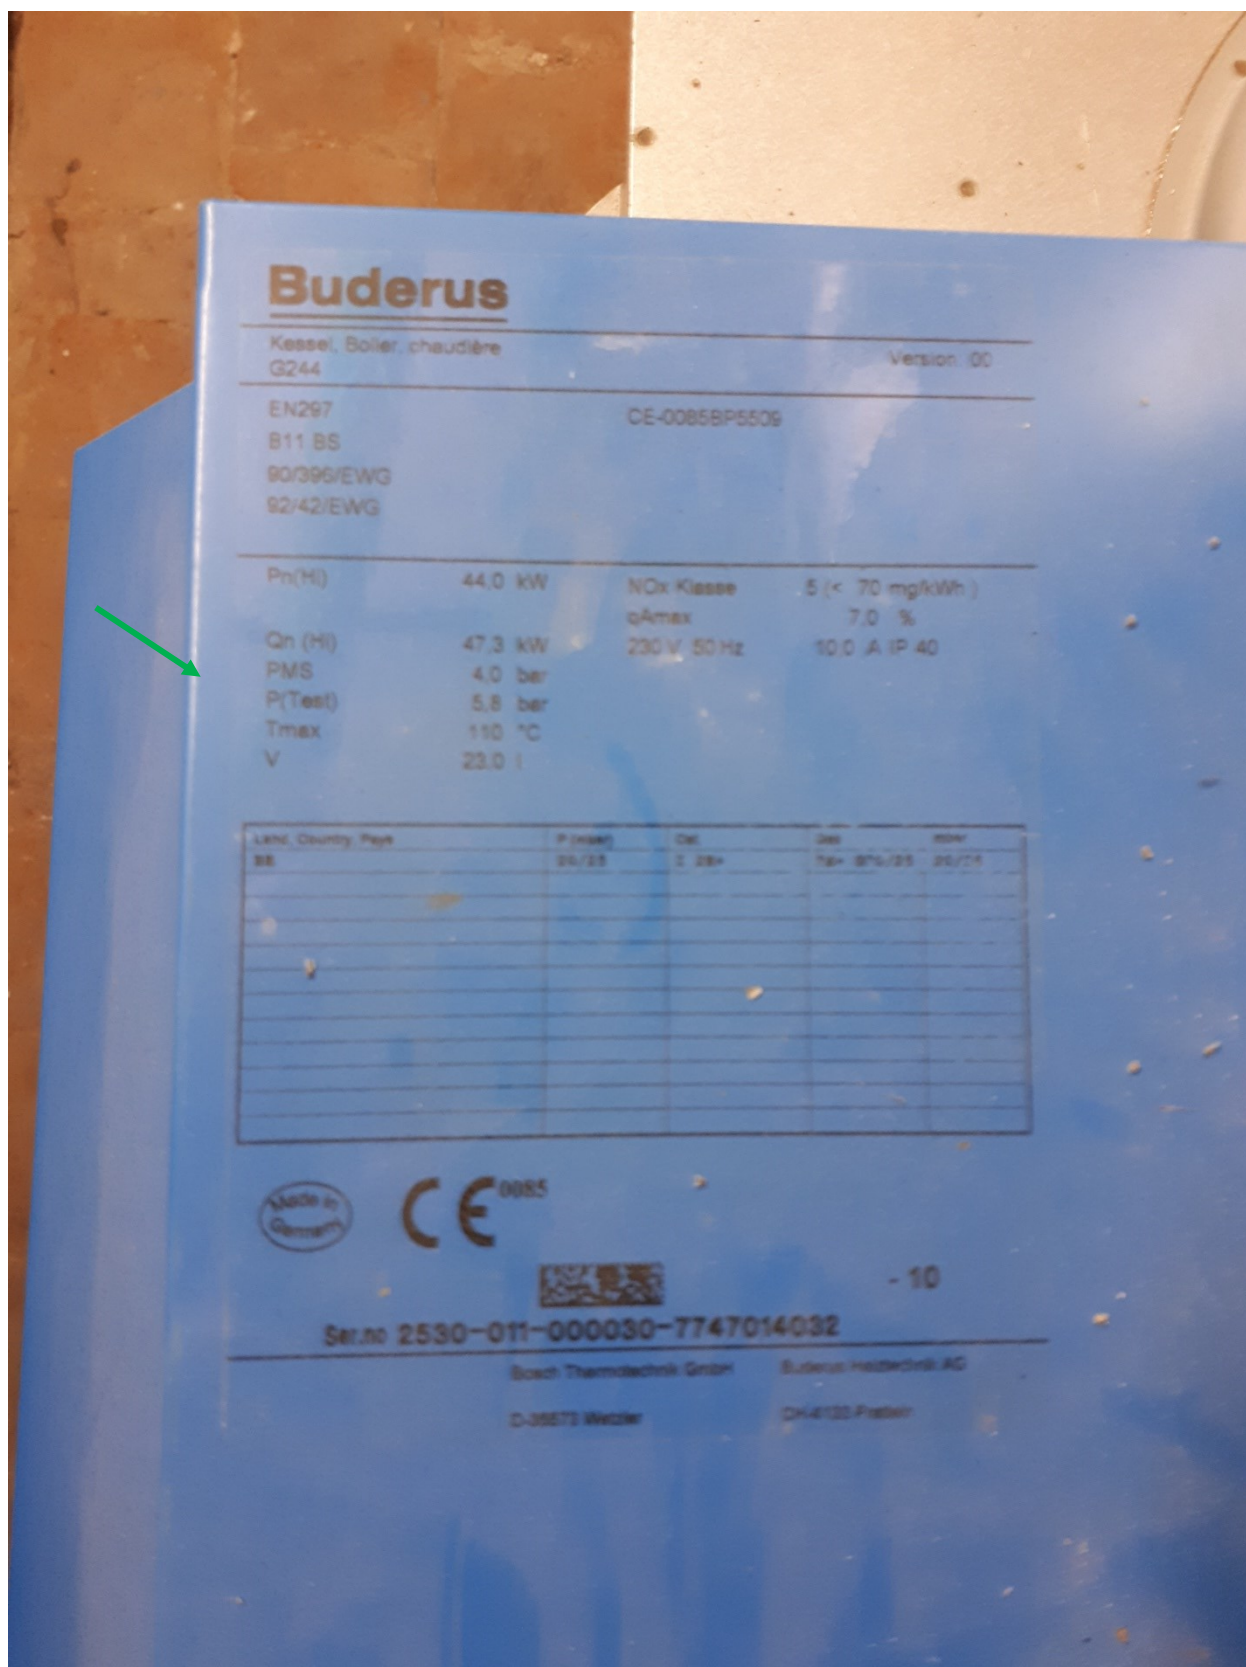
**Photo(s)** 04a --> 04b

| Fiche n° 04 | | | |
|---|---|--|---|
| Type de matériau | Chaudière | | |
| Remarques éventuelles | Appareil récent | | |
| Présence ou absence d'amiante | <b>NEGATIF</b><br><b>ne contient pas de fibres d'amiante</b> | | |

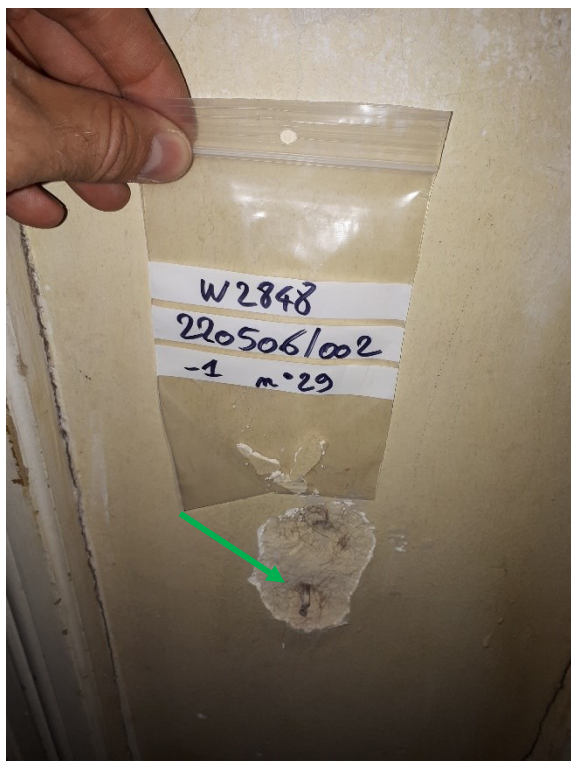
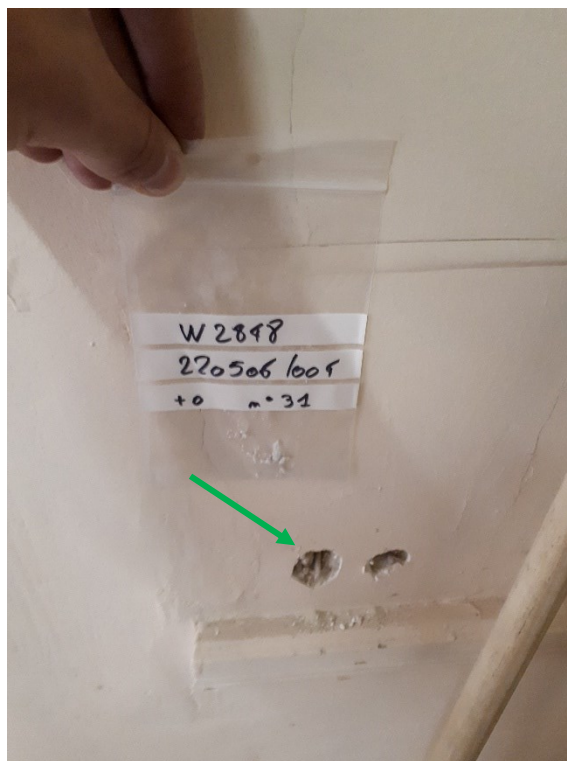
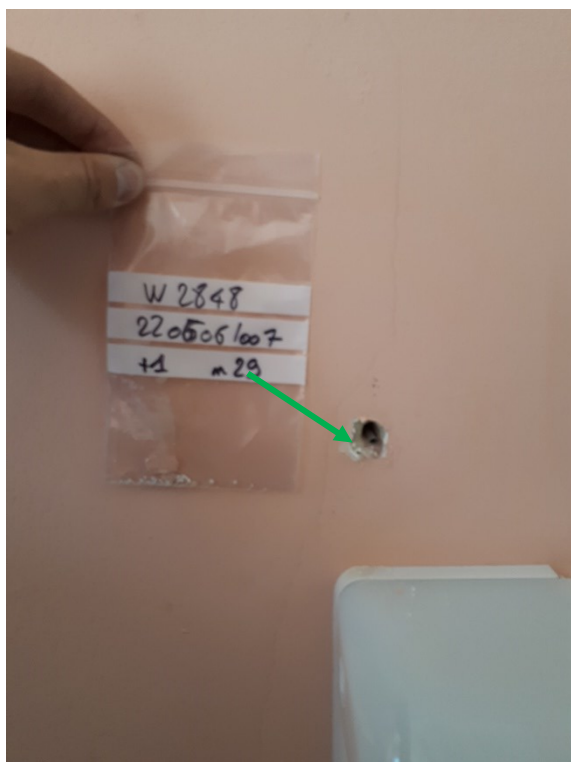
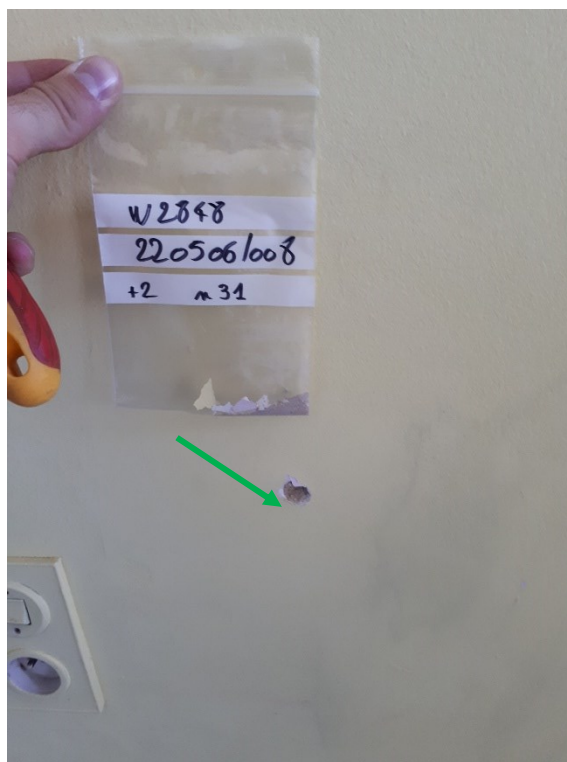
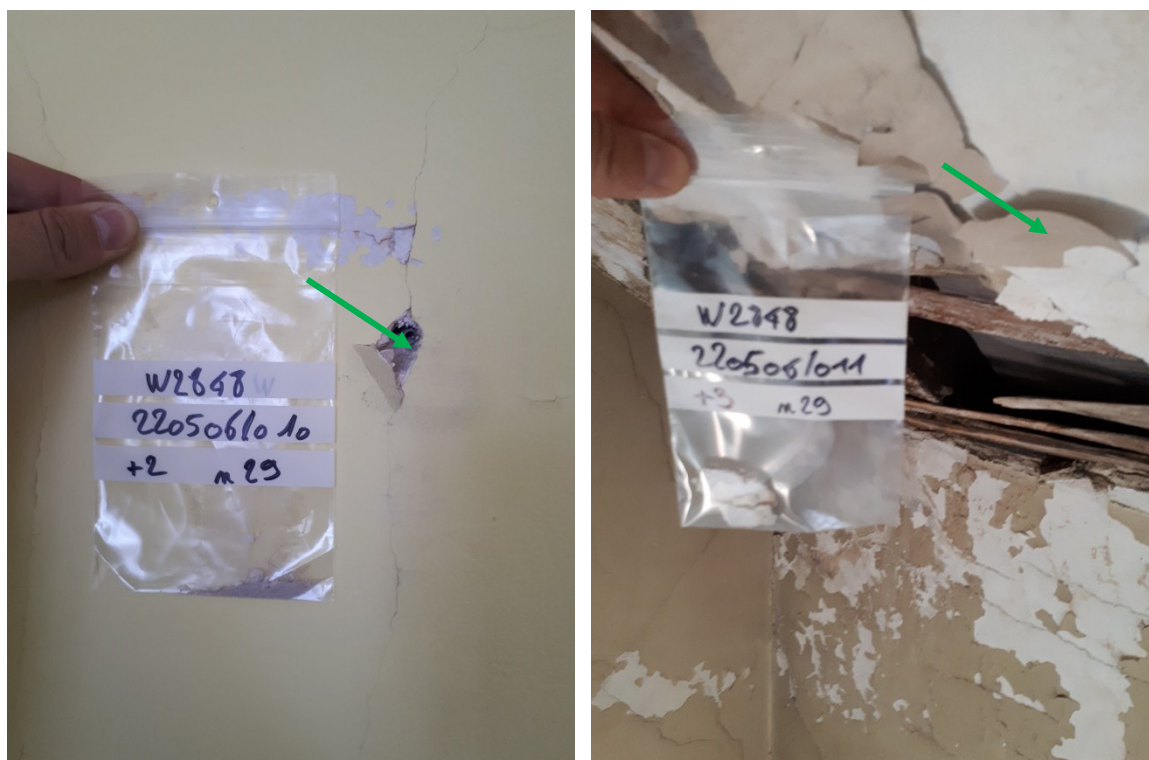
Photo(s) 05a --> 05e

| Fiche n° 05 | | | |
|---|---|--|---|
| Type de matériau | Enduit mural | | |
| Etat de dégradation, dommages éventuels et leur étendue | Bon état | | |
| Présence ou absence d'amiante | <b>NEGATIF</b><br><br><b>ne contient pas de fibres d'amiante</b> | | |

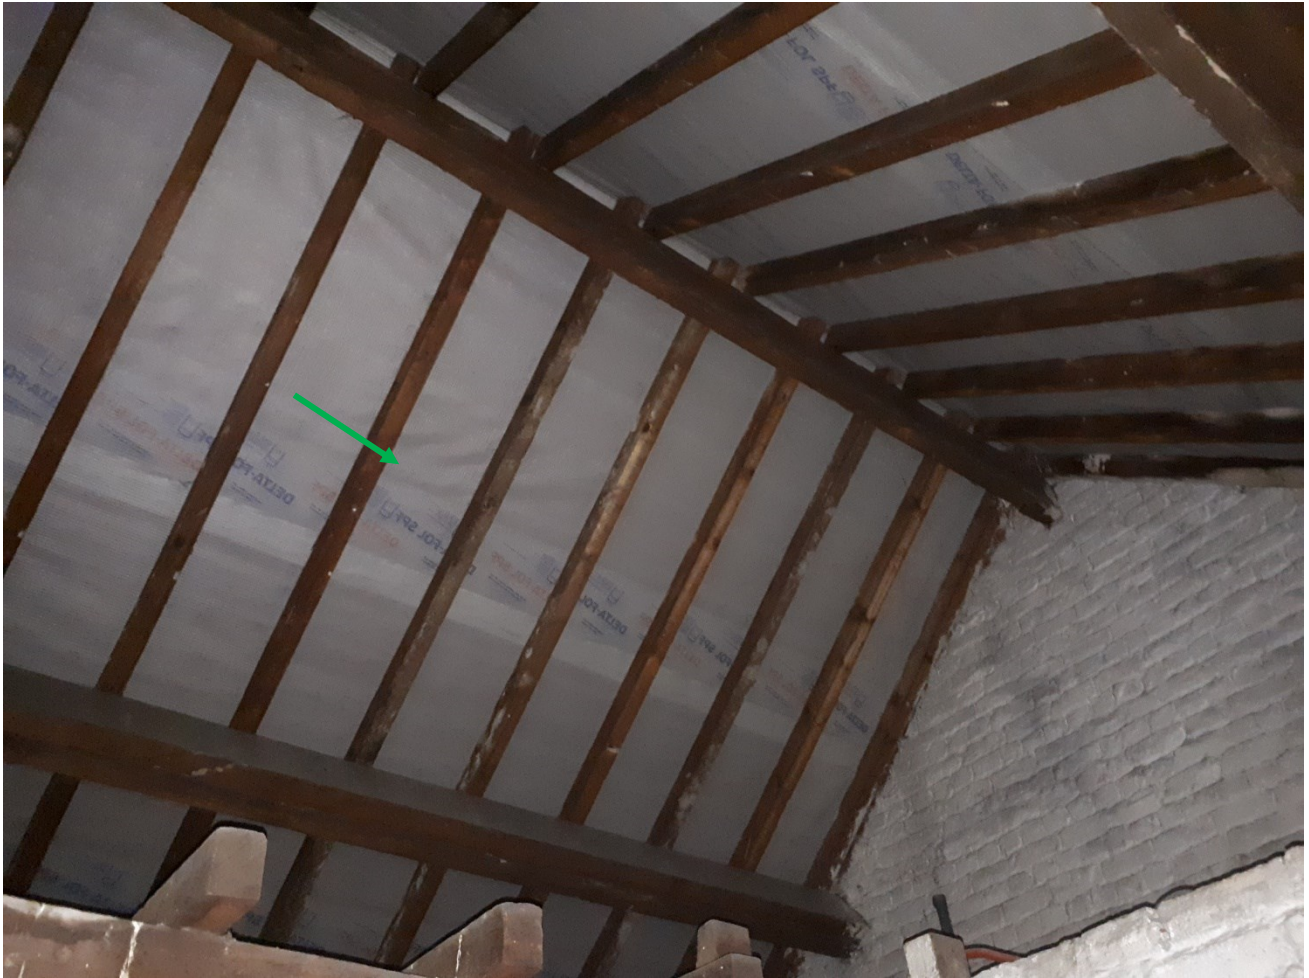
Photo(s) 06a

| Fiche n° 06 | | | |
|---|---|--|---|
| Type de matériau | Sous-toiture | | |
| Etat de dégradation, dommages éventuels et leur étendue | Bon état | | |
| Présence ou absence d'amiante | <b>NEGATIF</b><br><b>ne contient pas de fibres d'amiante</b> | | |
