# INVENTAIRE AMIANTE

Adresse du site inventorié : Ecole Tampon  
Boulevard Clovis 29-31, 1000 Bruxelles

Référence de l'inventaire : WAS2848 – 220506 - Ville de Bruxelles - Ecole Tampon - Bd Clovis 29-31 - IA

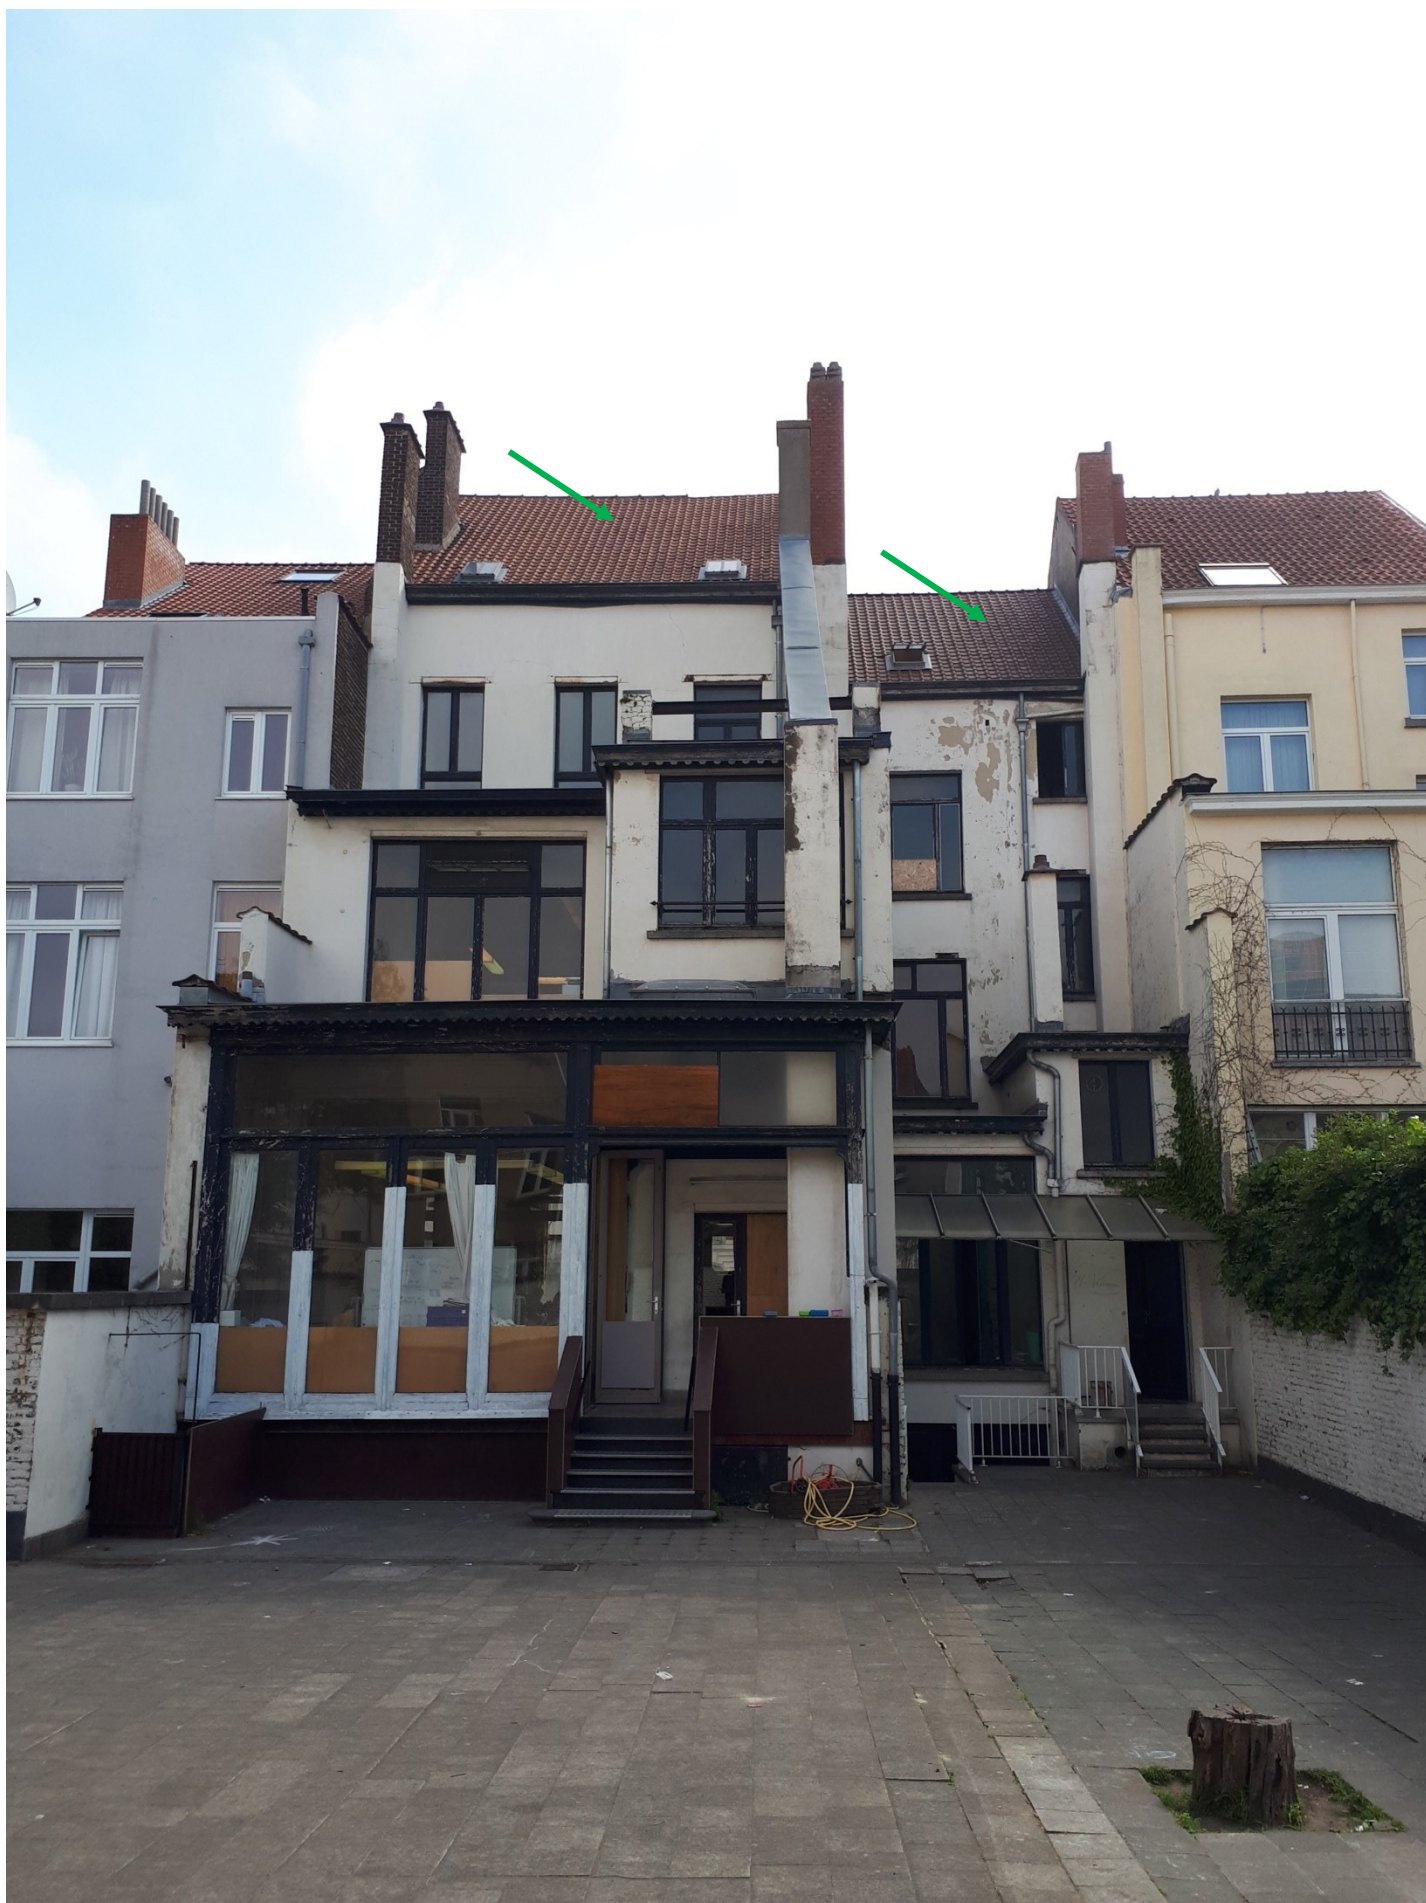
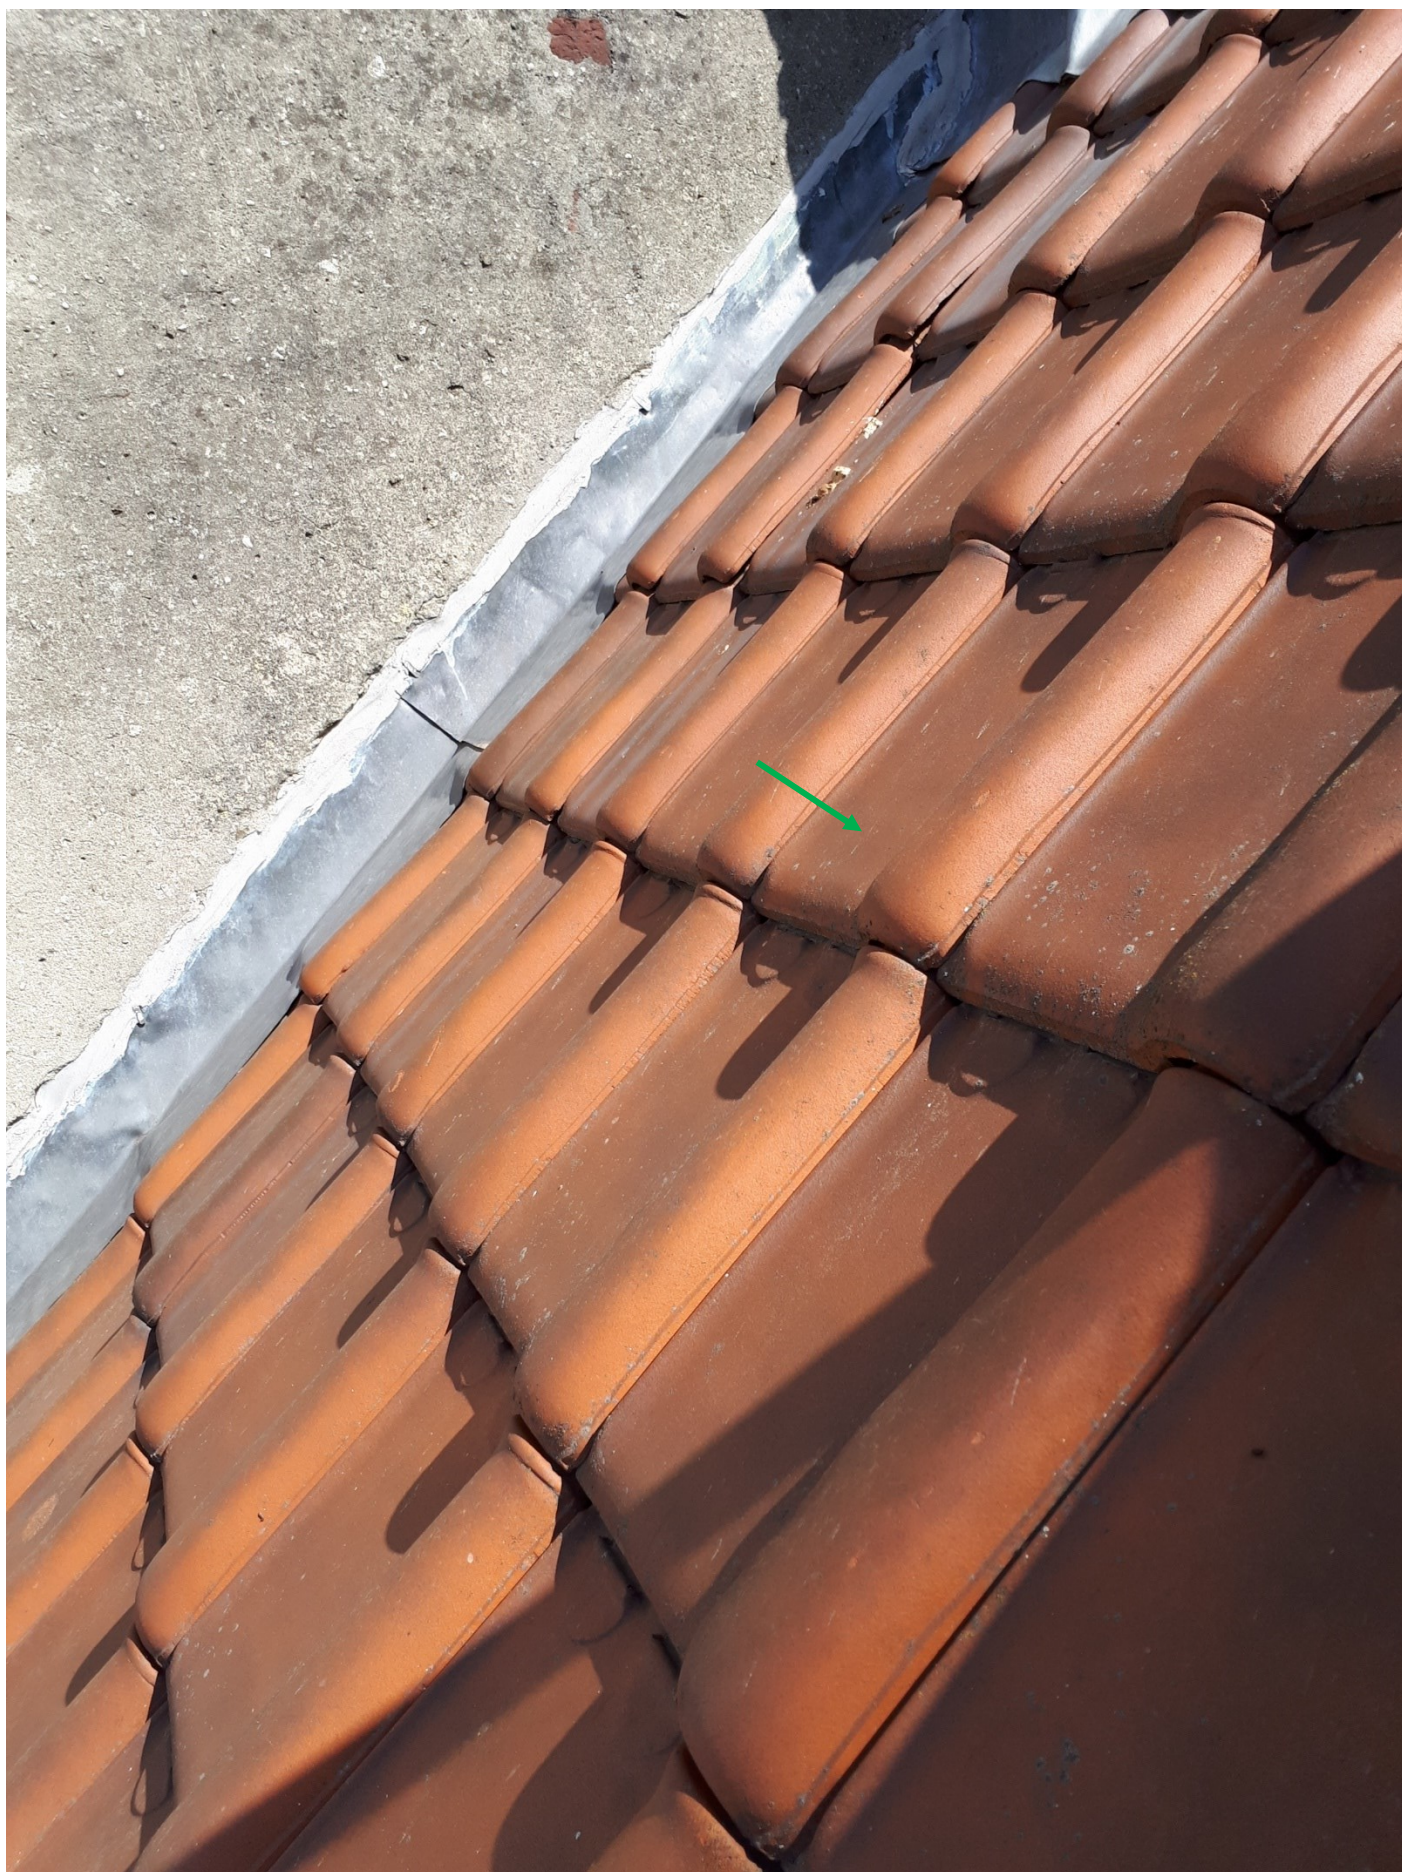
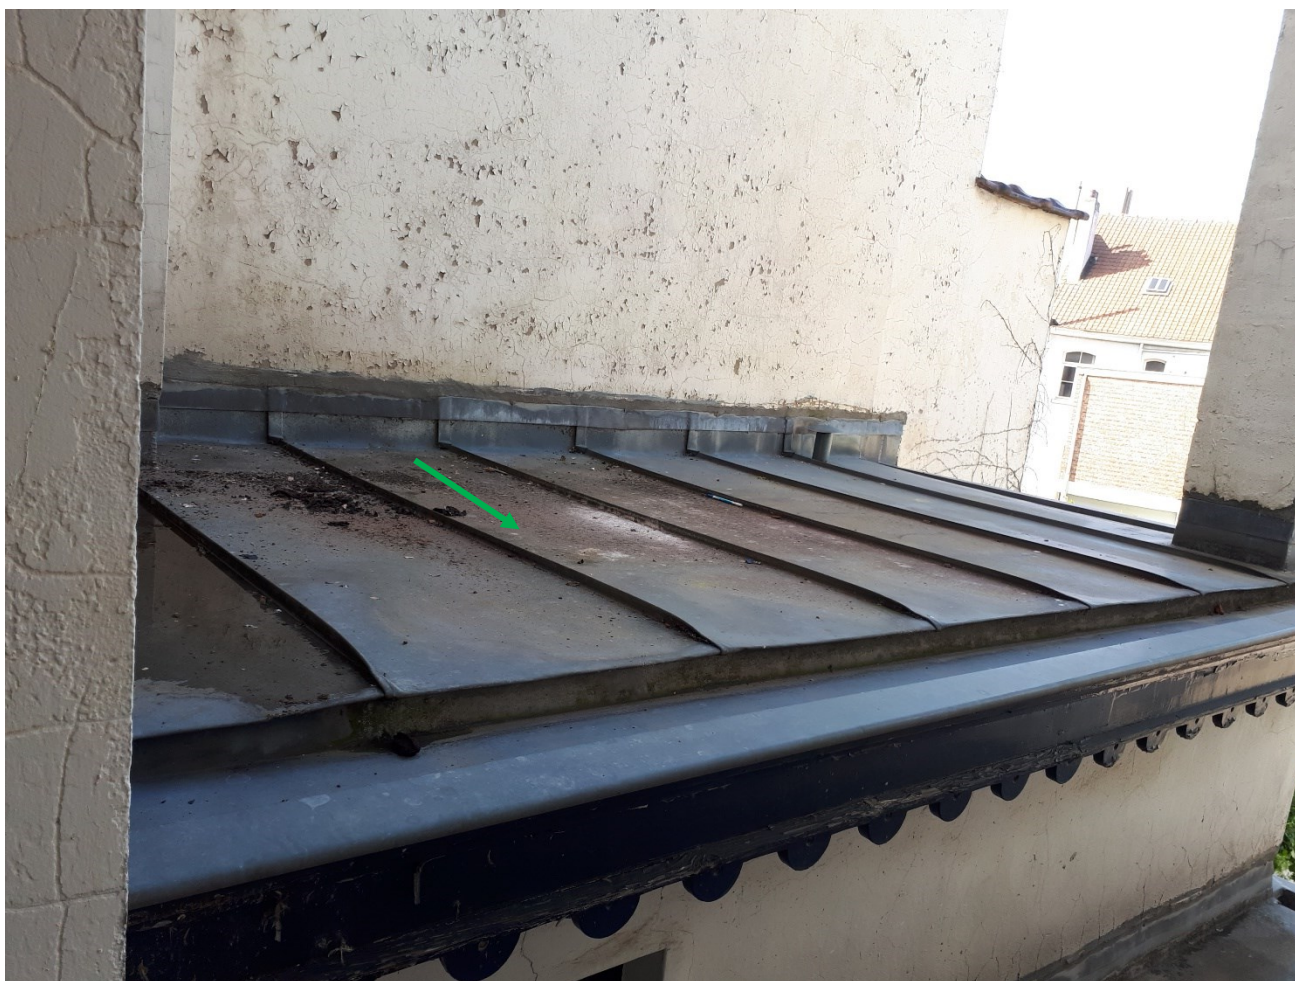
**Photo(s)** 07a --> 07c

| Fiche n° 07 | | | |
|---|---|--|---|
| Etat de dégradation, dommages éventuels et leur étendue | Bon état | | |

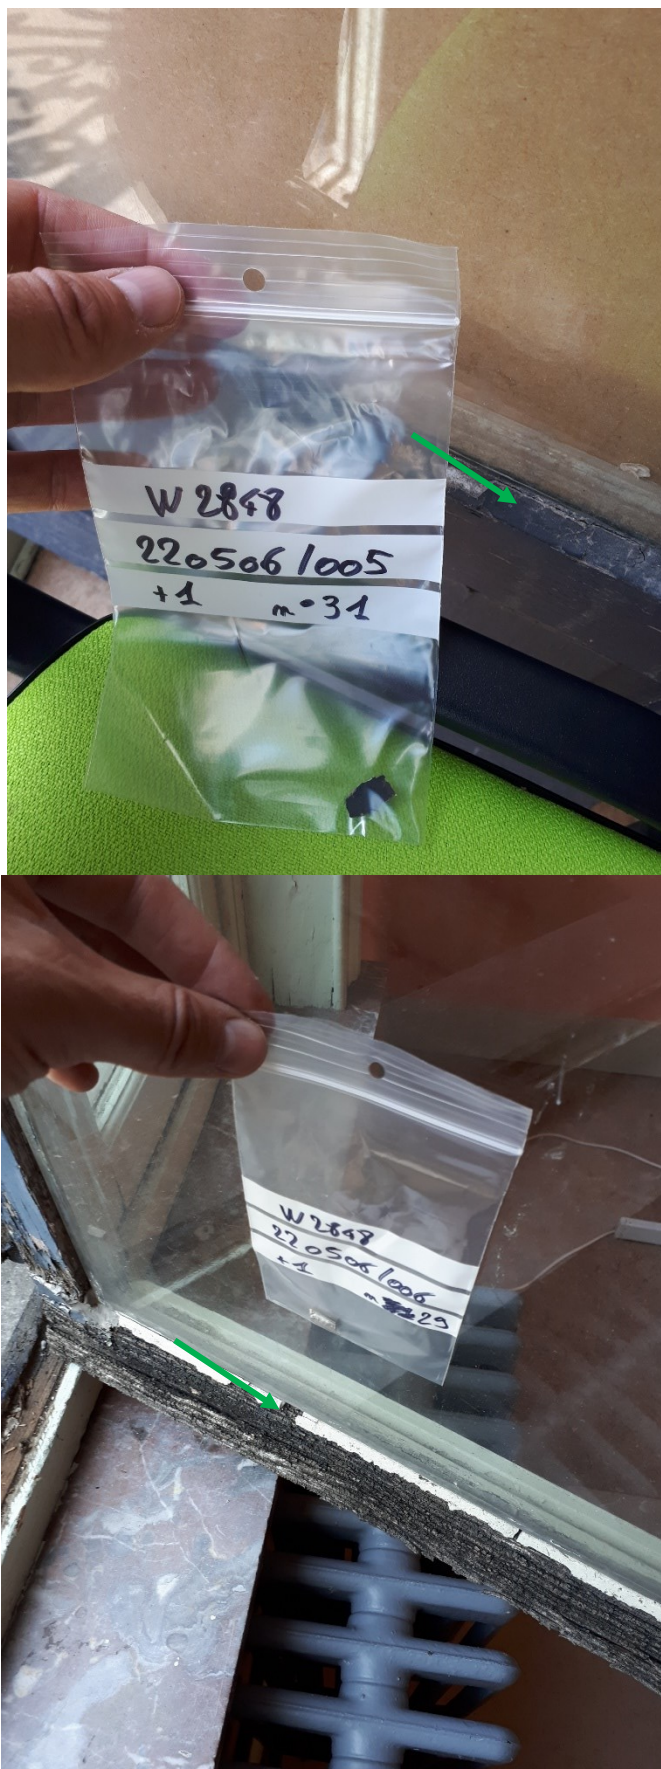
Photo(s) 08a --> 08b

| Fiche n° 08 | | | |
|---|---|--|---|
| Etat de dégradation, dommages éventuels et leur étendue | Bon état | | |

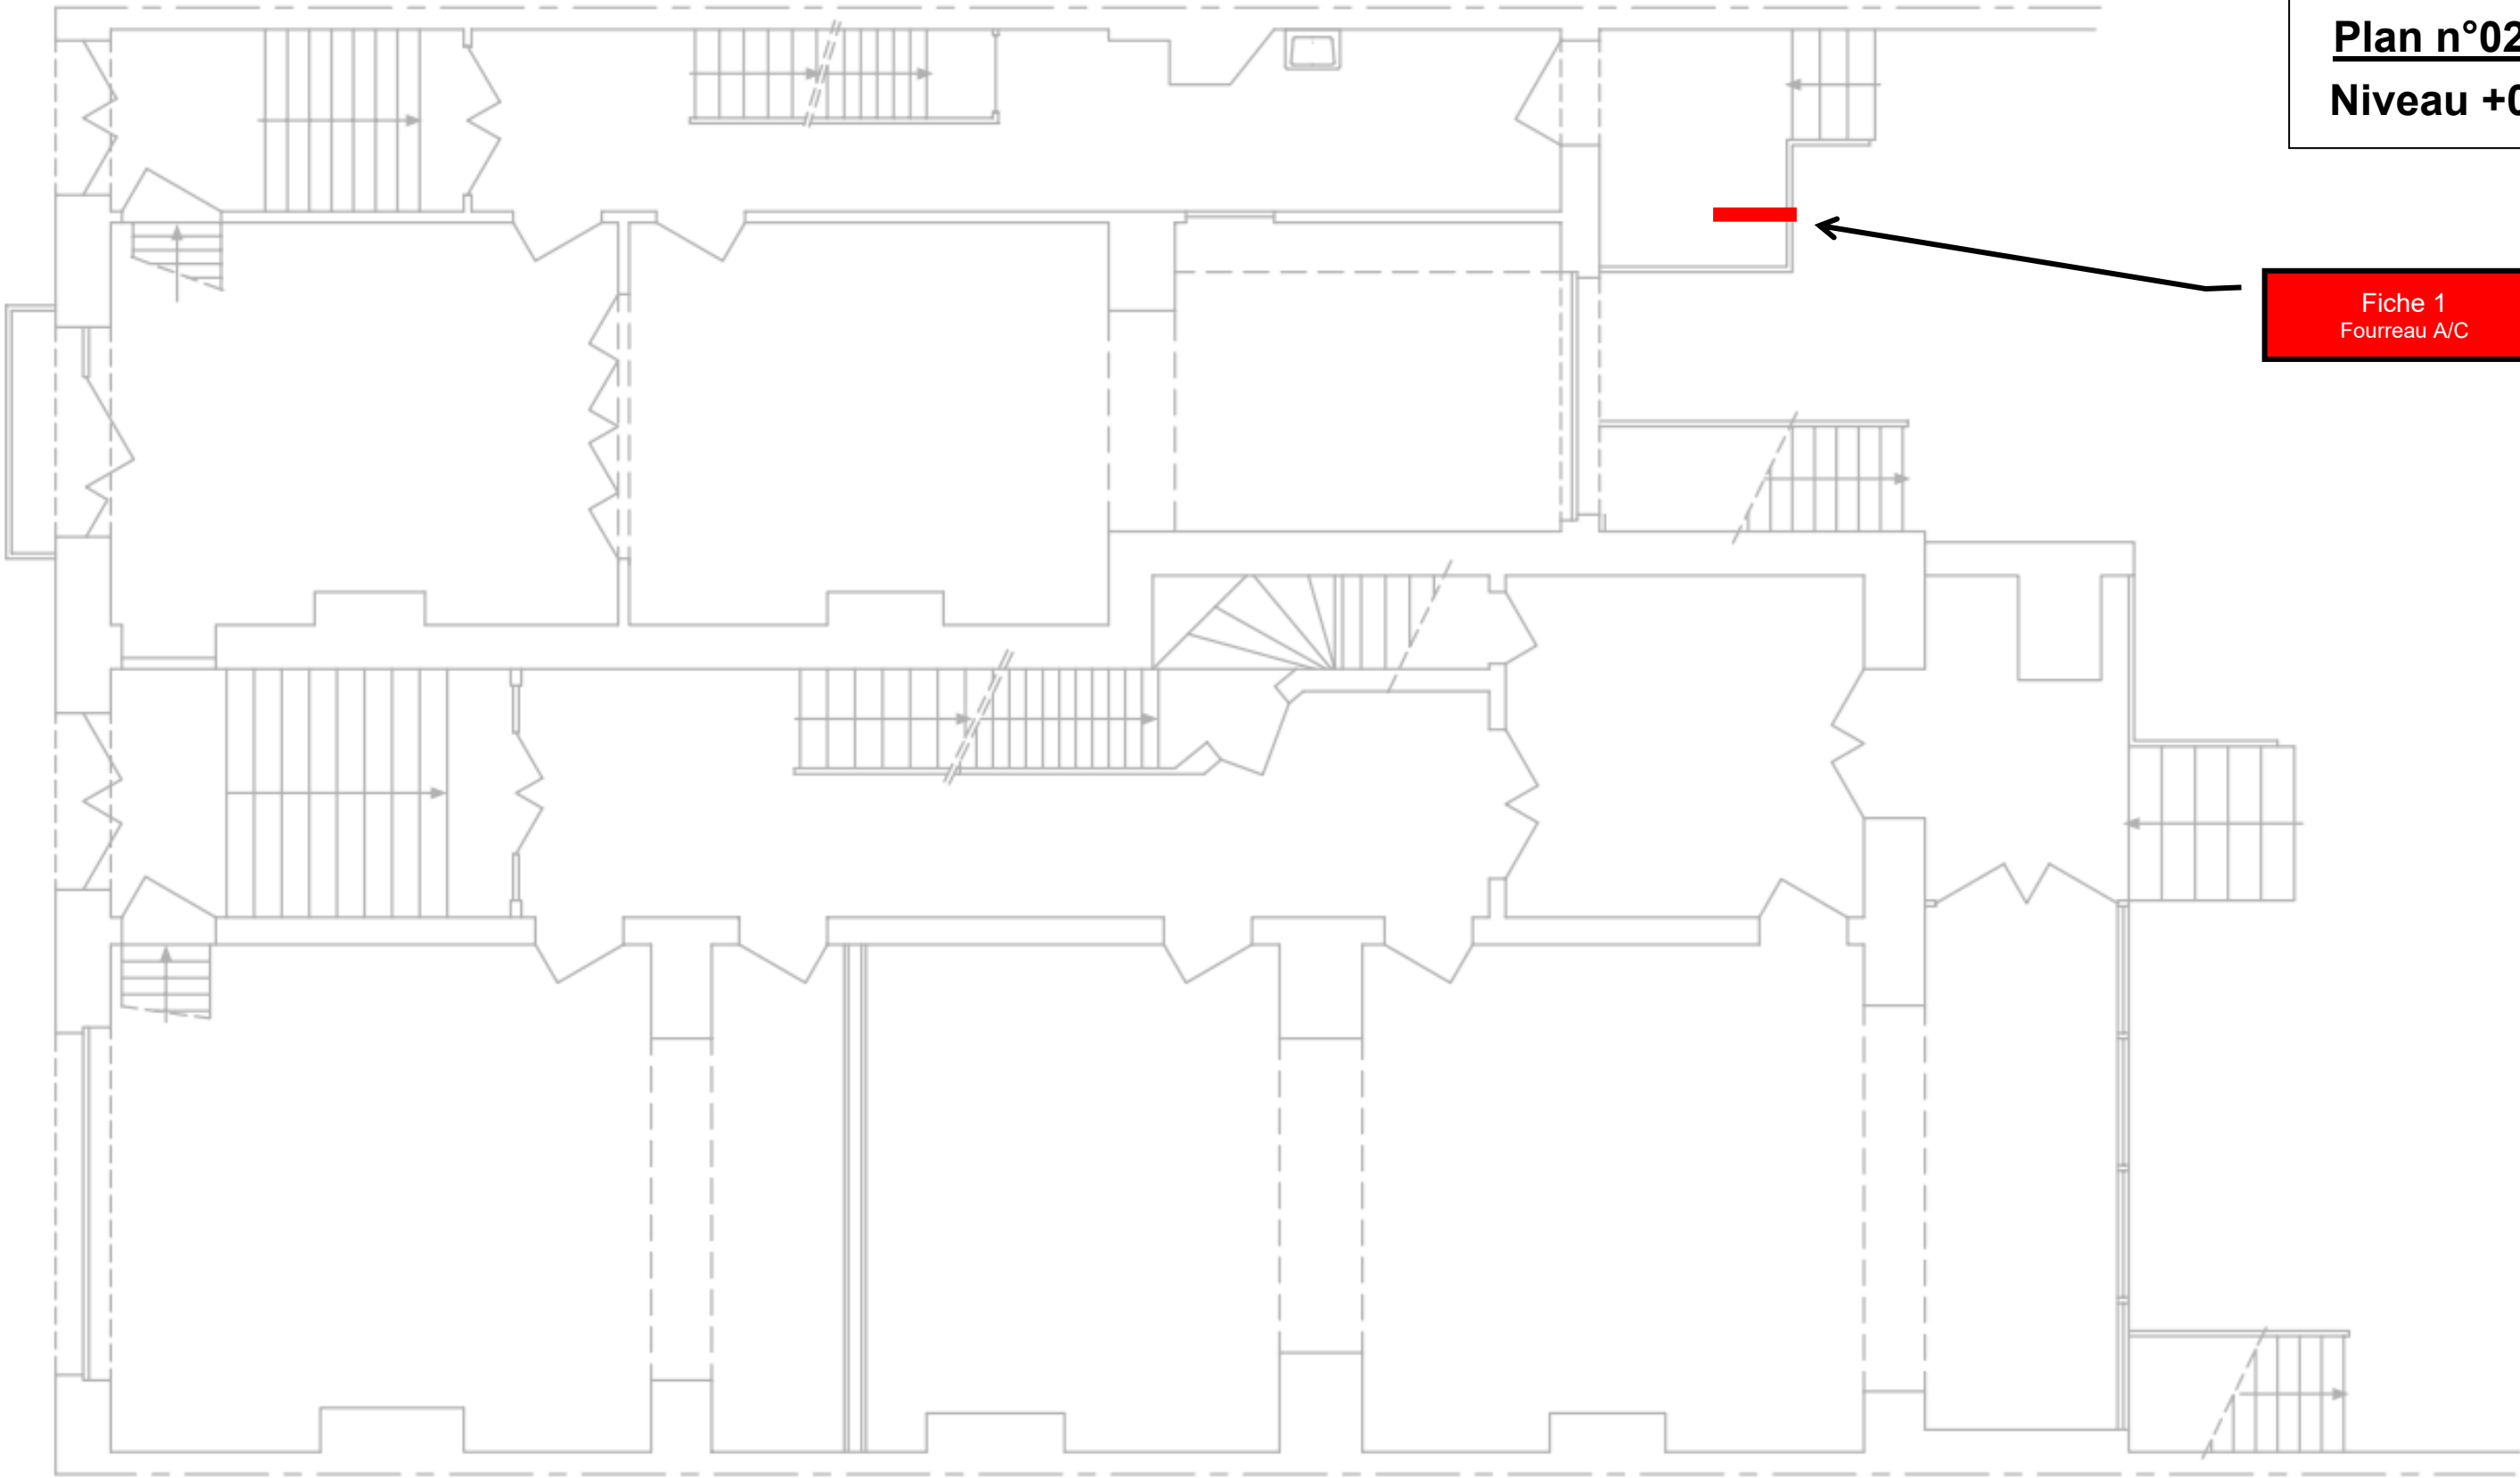
**Plan n°02**  
**Niveau +0**

Fiche 1  
Fourreau A/C
