# INVENTAIRE AMIANTE

EN VUE DE :                      ( ) DEMOLITION                      (X) TRANSFORMATION

Adresse du site inventorié : Maison de quartier Ambiorix  
Square Ambiorix 4  
1000 Bruxelles

Référence de l'inventaire : WAS0132 220506 Ville de Bruxelles - Maison de quartier Ambiorix - IA

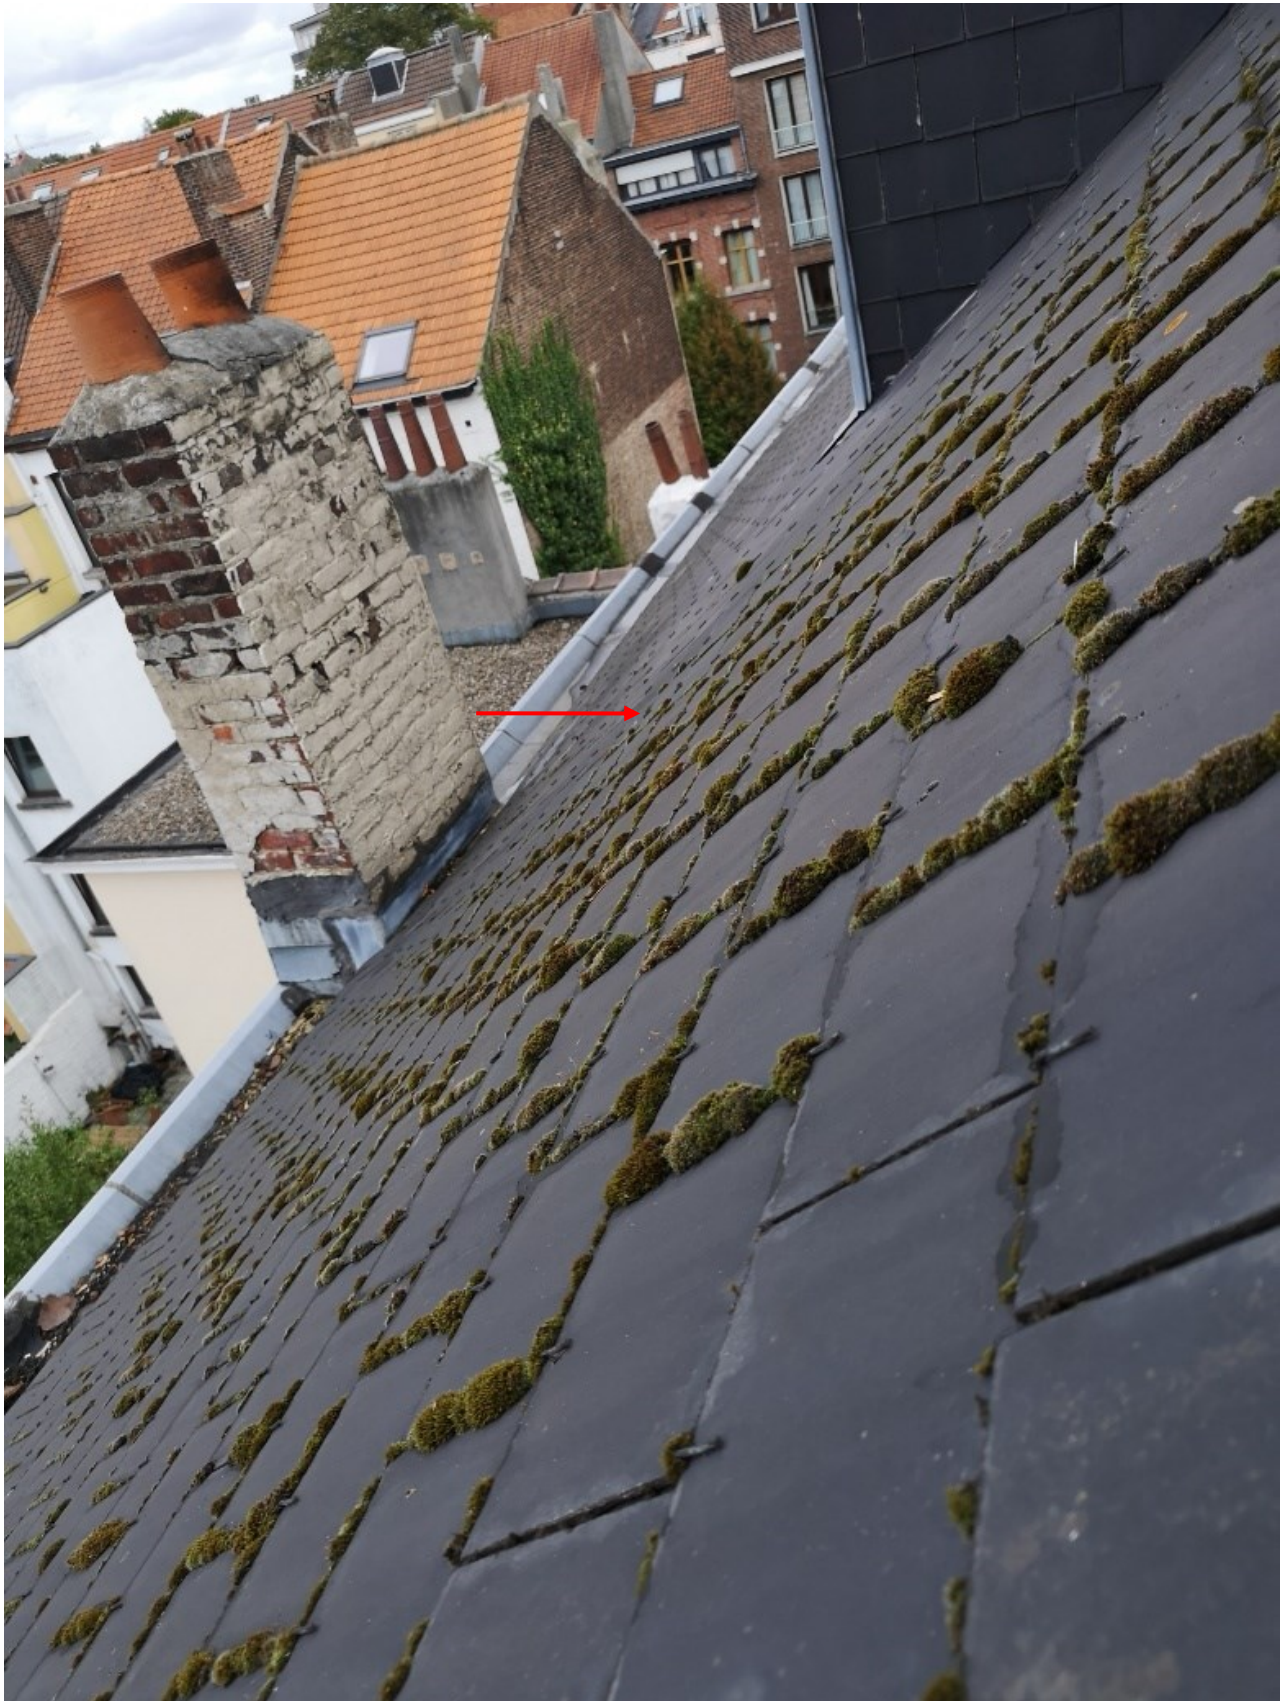
Photo 8789

| Caractéristiques | |
|---|---|
| Type de matériau | Ardoises de type « <i>Eternit</i> » |
| Localisation(s) exacte(s) du matériau suspect | Square Ambiorix, 4 1000 Bruxelles<br>Extérieur / Toiture |
| Etat de dégradation, dommages éventuels et leur étendue | Bon état |
| <b>Présence ou absence d'amiante</b> | <b>Positif : Chrysotile 15%</b> |

| SS=Sous-Sol | | CDM = Connaissance Du Matériau | | | | Oui | A = Amosite | | | | | | | |
|---|---|---|---|---|---|---|---|---|---|---|---|---|---|---|
| Square Ambiorix, 41000 Bruxelles | Ext. | Toiture | Ardoises | 6 | Bon état | Oui | C | SGS | E132 180921 DM05 | 2 | 8789 | 100 | m² | |

**Pour les applications M.C.A. qui resteraient en place, un programme de gestion doit être immédiatement mis en application en attendant l'élimination, conformément au Titre III de l'Arrêté Royal du 28 avril 2017 établissant le livre VI agents chimiques, cancérigènes et mutagènes du code du bien-être au travail.**

- Toiture en ardoises A/C

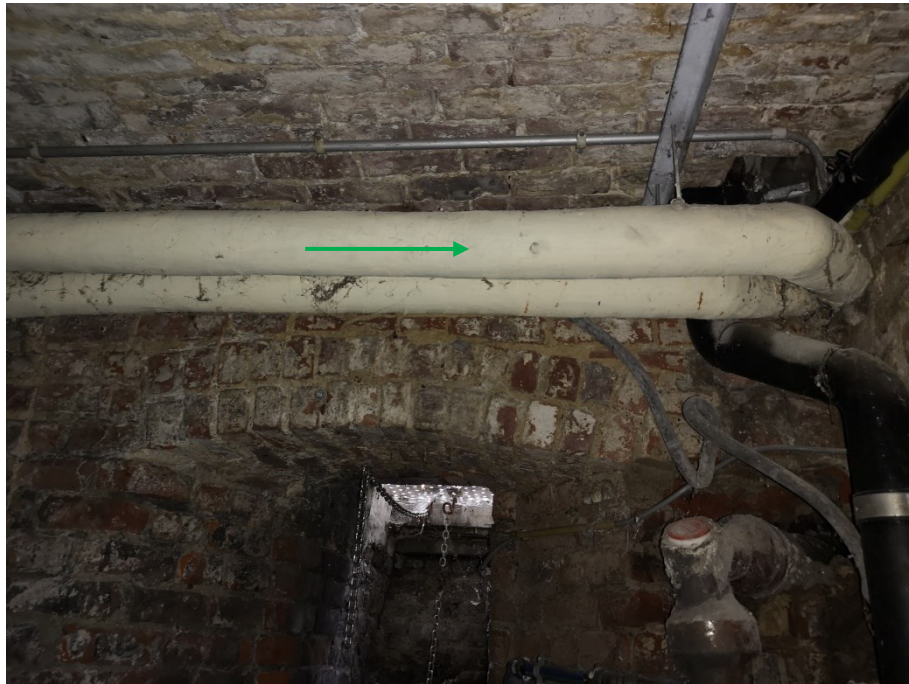
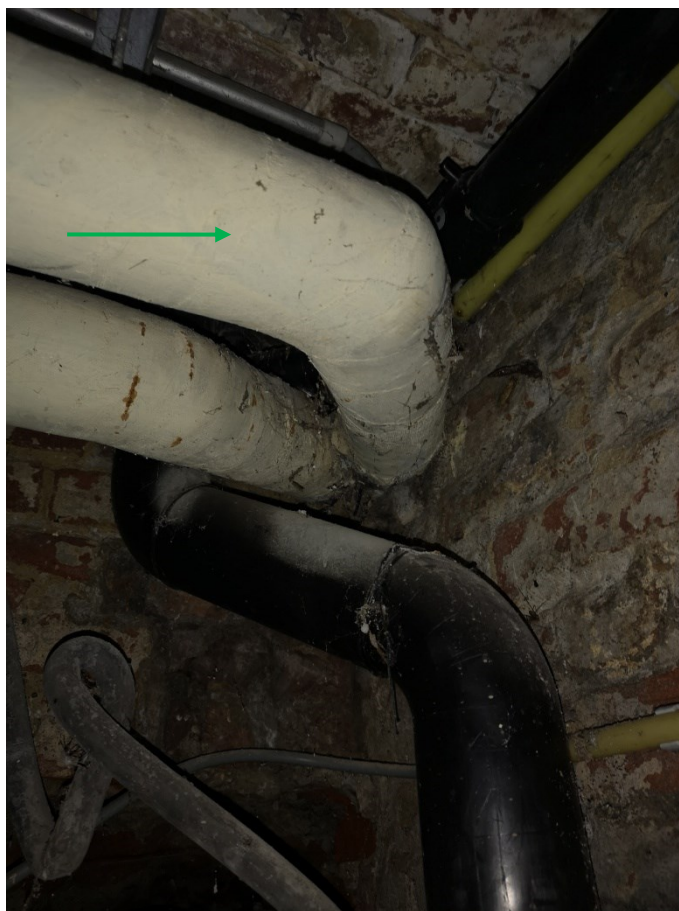
| Caractéristiques | |
|---|---|
| Type de matériau | Calorifuge tuyaux de chauffage |
| Localisation(s) exacte(s) du matériau suspect | Square Ambiorix, 4 1000 Bruxelles<br>-1 / Caves |
| Etat de dégradation, dommages éventuels et leur étendue | Légèrement dégradé par endroits |
| Présence ou absence d'amiante | Négatif |

| Localisation | | | Application | Numéro plan | Etat | Amiante | | | | Fiche | Photo | Métré | |
|---|---|---|---|---|---|---|---|---|---|---|---|---|---|
| Square Ambiorix, 4 1000 Bruxelles | -1 | Caves | Calorifuge tuyaux de chauffage | 1 | Légèrement dégradé | Non | | SGS | E132 180921 DM02<br>E132 180921 DM01 | 5 | 1205, 2590 | | mct |

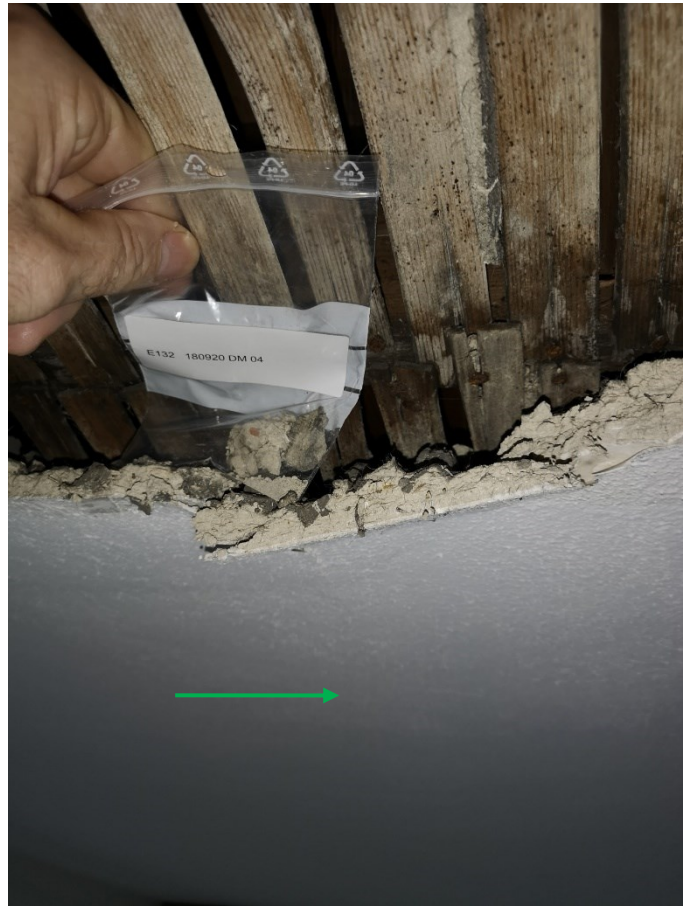
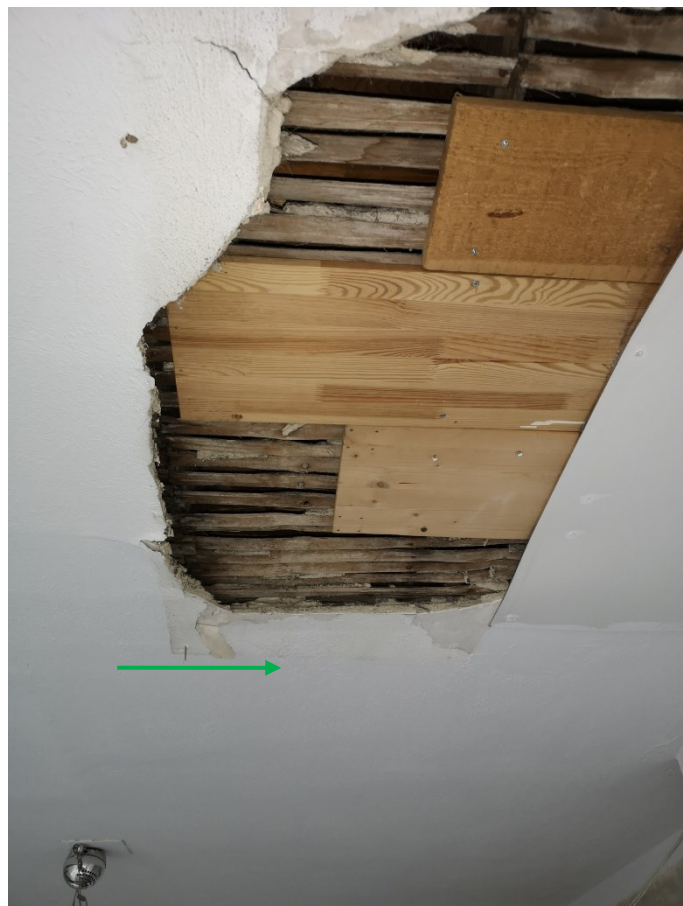
| Caractéristiques | |
|---|---|
| Type de matériau | Plafonnage |
| Localisation(s) exacte(s) du matériau suspect | Square Ambiorix, 4 1000 Bruxelles<br>+3 / Bureau vide |
| Etat de dégradation, dommages éventuels et leur étendue | Fortement dégradé par endroits |
| <b>Présence ou absence d'amiante</b> | <b>Négatif</b> |

| Localisation | | | Application | Numéro plan | Etat | Amiante | | | | Fiche | Photo | Métré | |
|---|---|---|---|---|---|---|---|---|---|---|---|---|---|
| Square Ambiorix, 4 1000 Bruxelles | +3 | Bureau vide | Plafonnage | 5 | Endommagé | Non | | SGS | E132 180921 DM04 | 6 | 7491, 9260 | - | - |
