## Ville de Bruxelles

### Archives de Bruxelles

Rue des Tanneurs 53-73  
1000 Bruxelles

### INVENTAIRE AMIANTE WAS3055

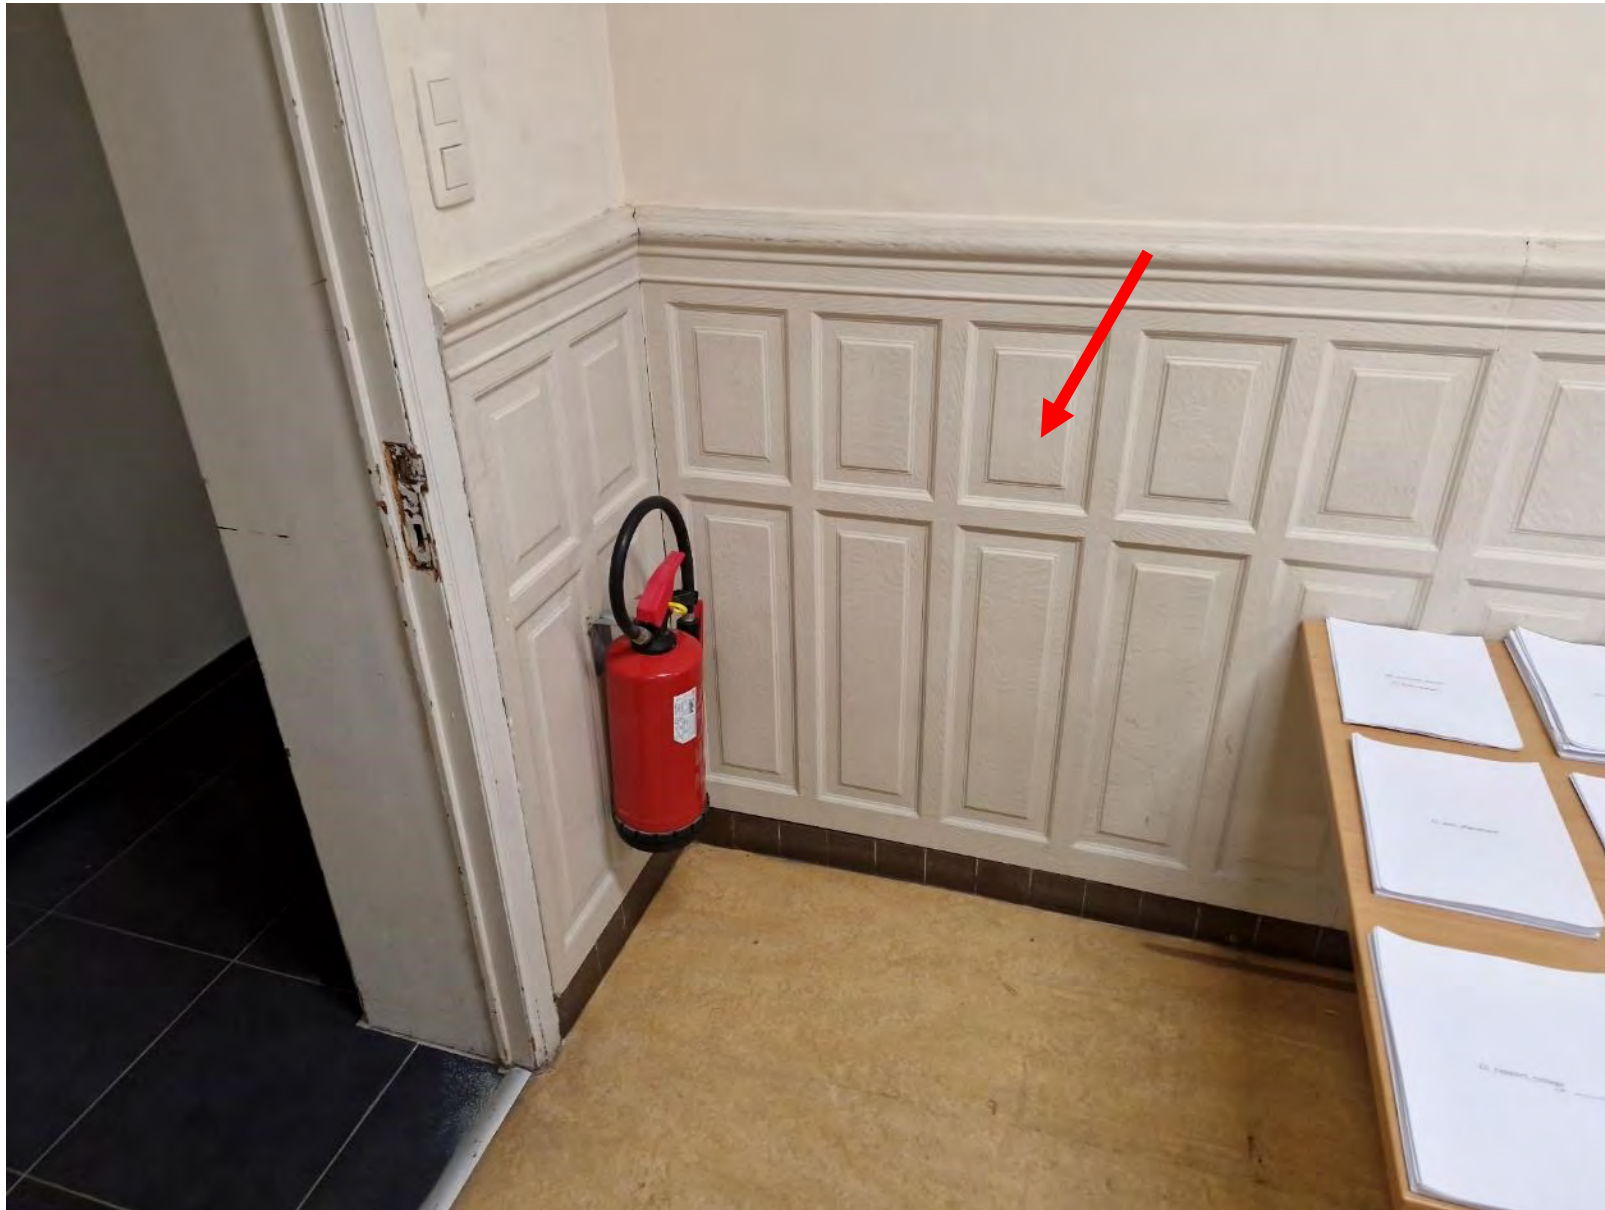
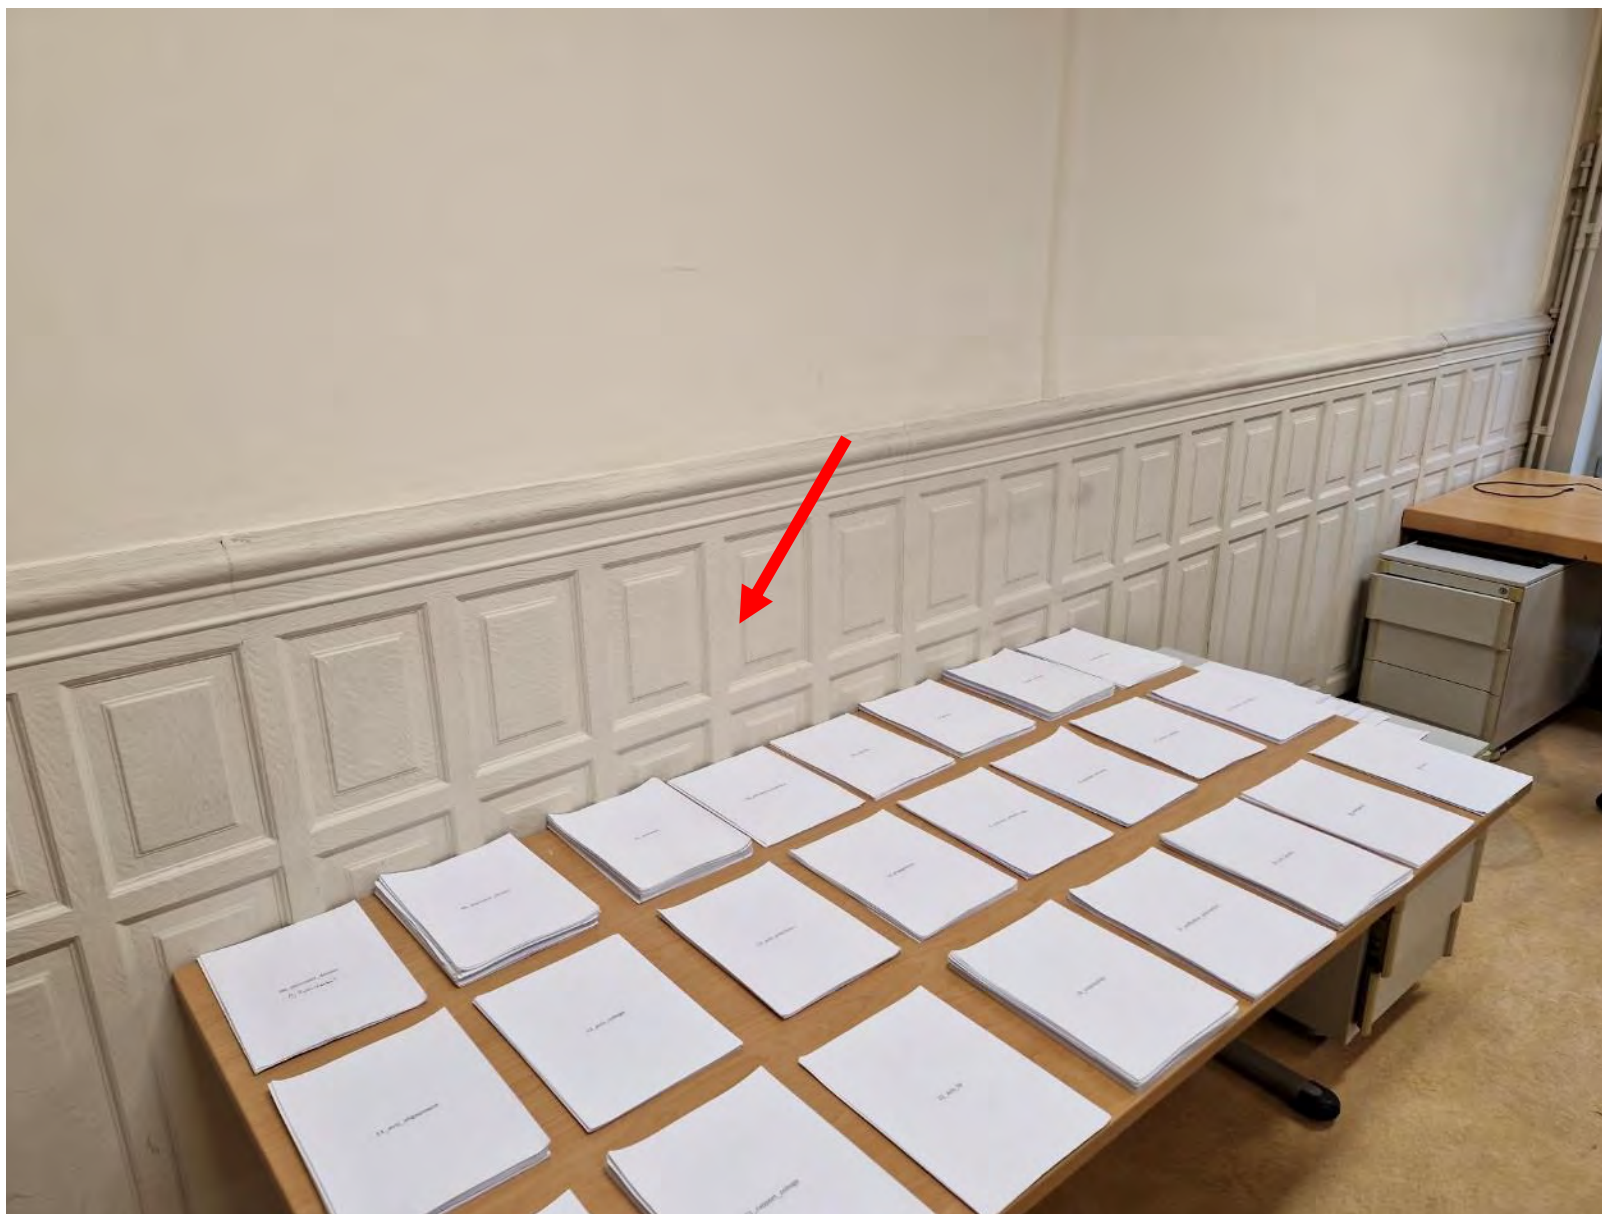
| Caractéristiques - Kenmerken | |
|---|---|
| <b>Présence ou absence d'amiante<br/>Aanwezigheid of afwezigheid van asbest</b> | <b>Matériau Contenant de l'Amiante / Asbesthoudende Materialen</b> |

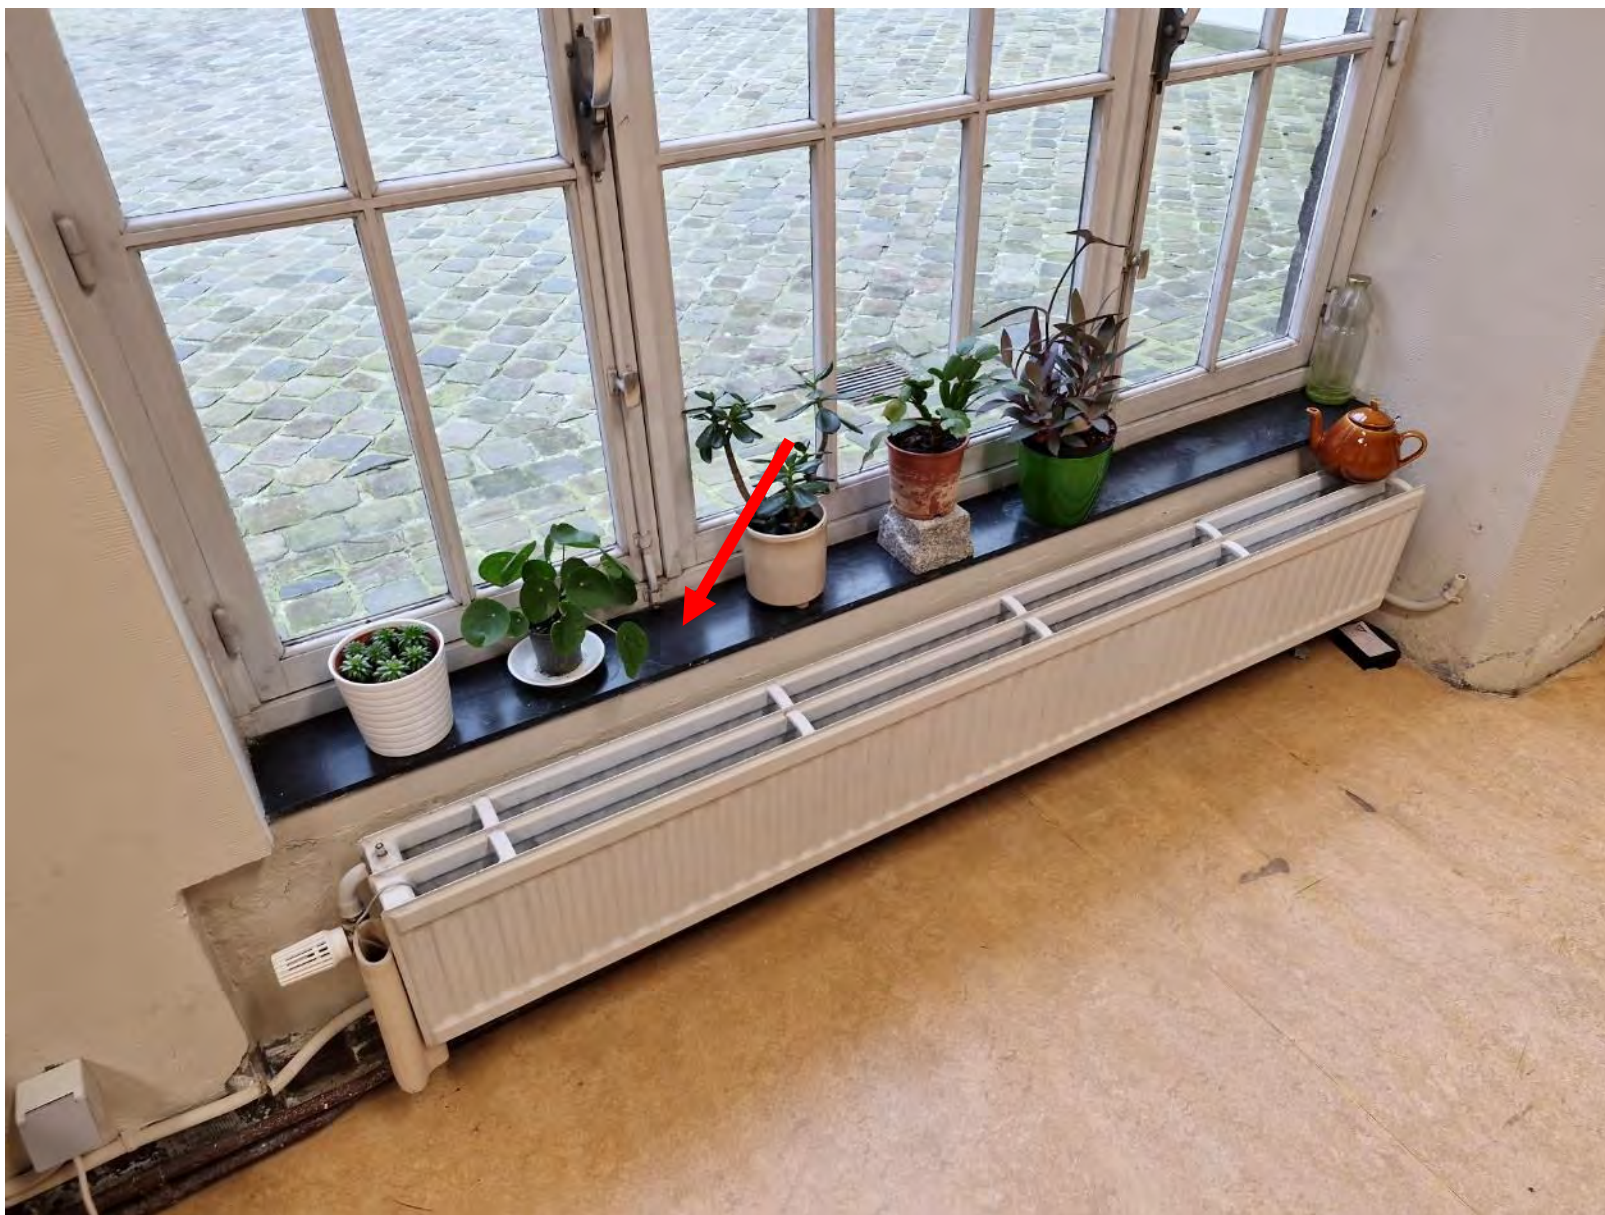
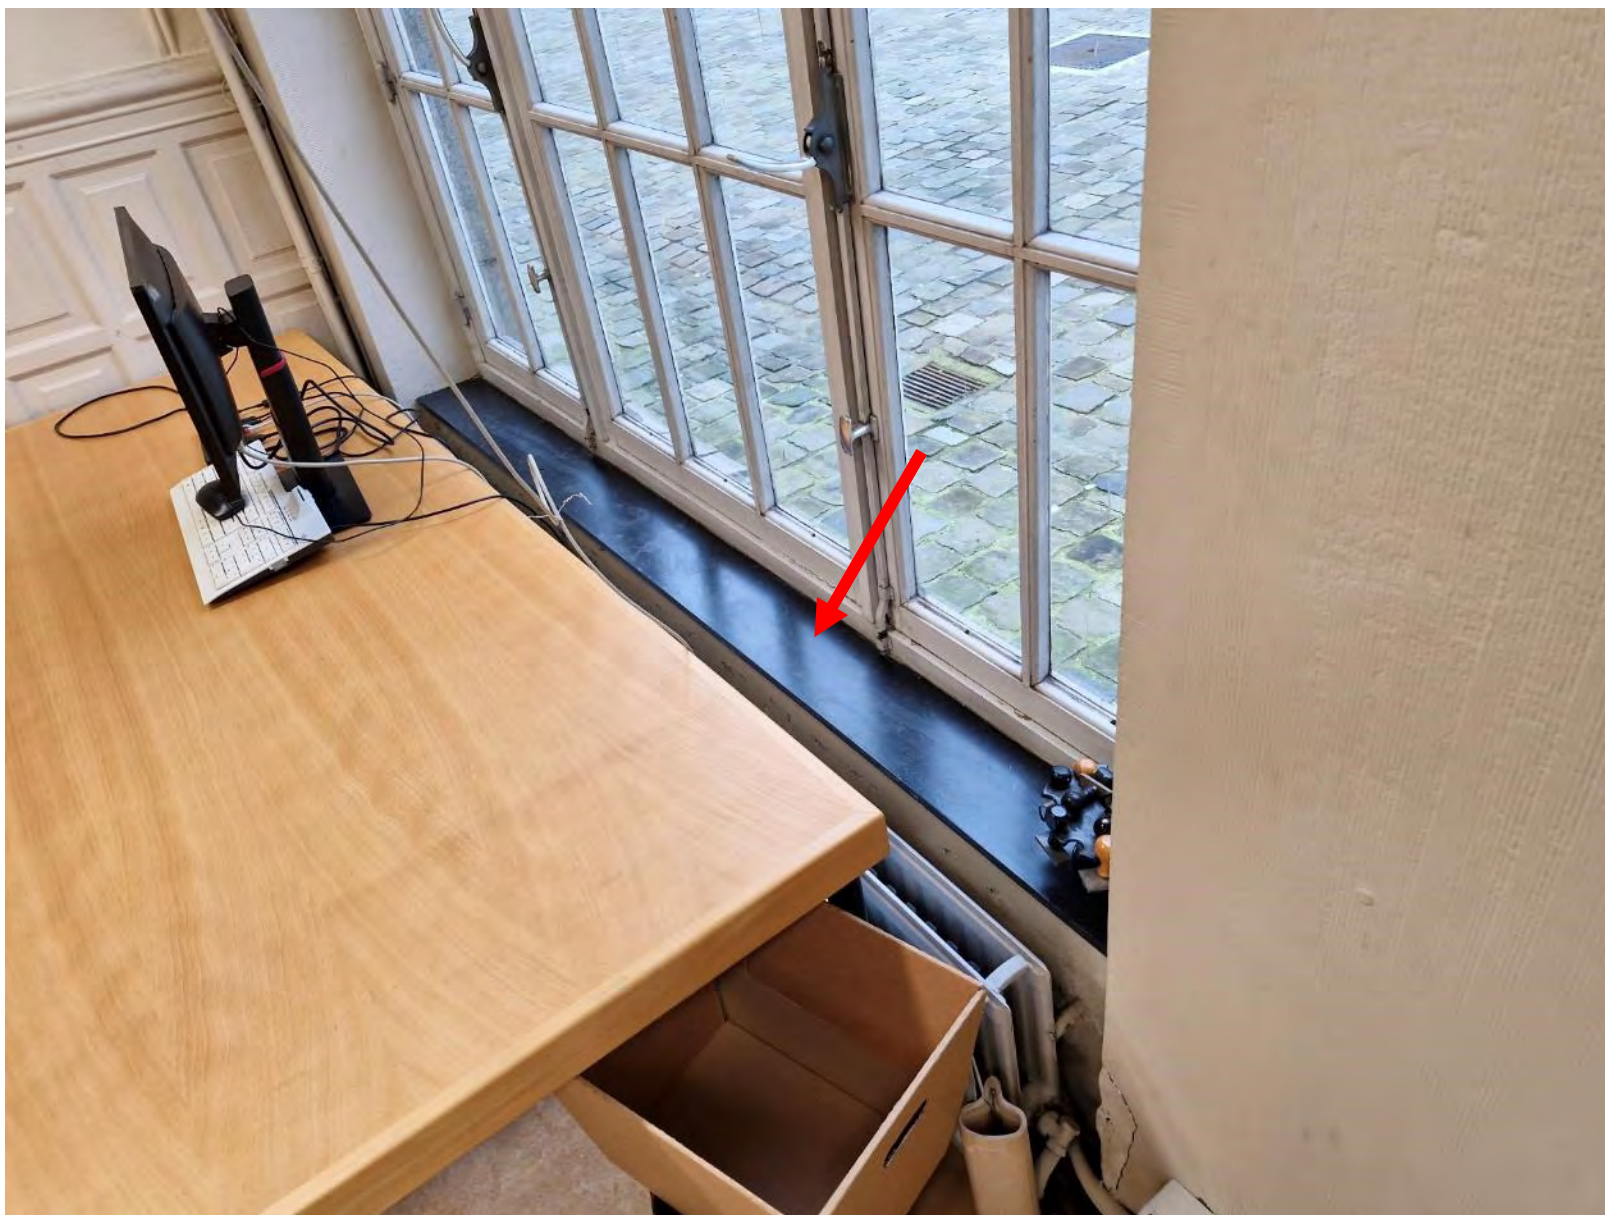
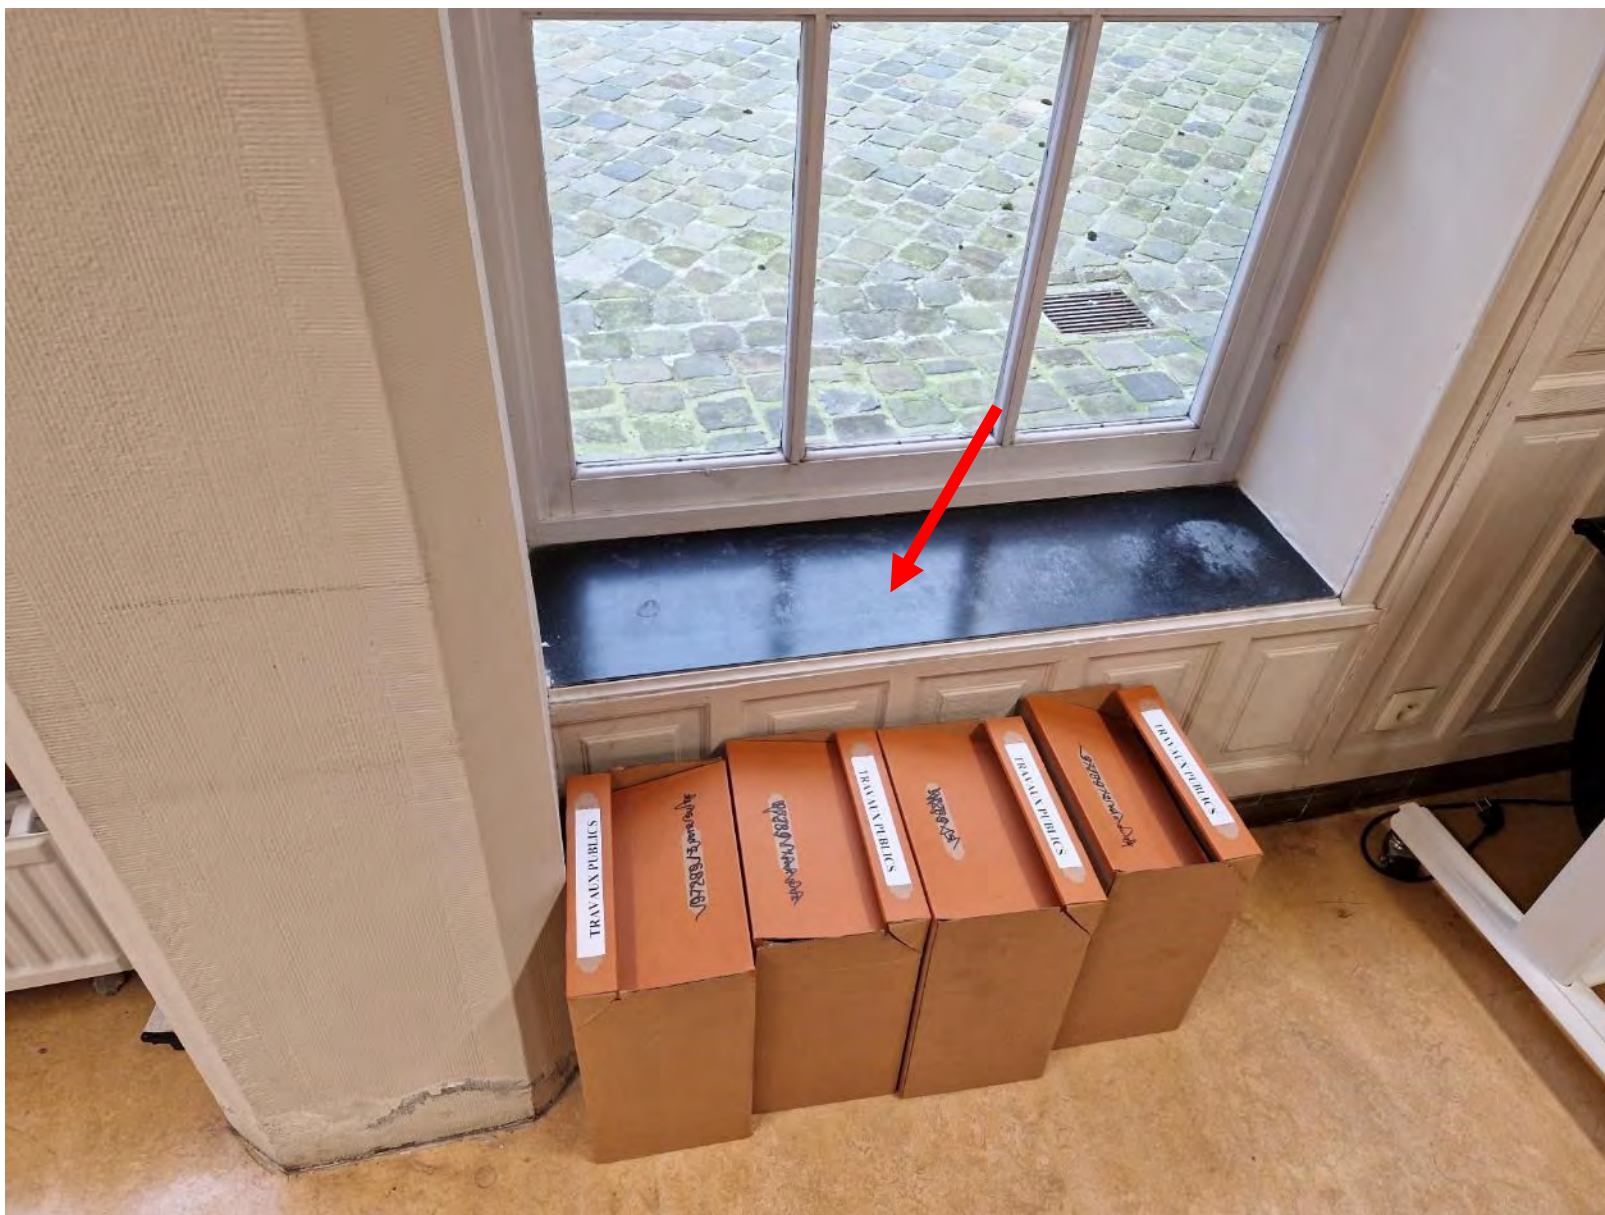
| Caractéristiques - Kenmerken | |
|---|---|
| Numéro de l'application et des échantillons éventuels<br>Nummer van de toepassing en de eventuele monsters | <b>WAS3055 - 02</b><br>ELM |

| Caractéristiques - Kenmerken | |
|---|---|
| Etat de dégradation, dommages éventuels et leur étendue<br>Graad van beschadiging, eventuele schade en omvang ervan | bon état / goede conditie |
| <b>Présence ou absence d'amiante</b><br><b>Aanwezigheid of afwezigheid van asbest</b> | <b>Matériau Connu pour Contenir de l'Amiante / Materiaal</b><br><b>Gekend als AsbestHoudend</b> |

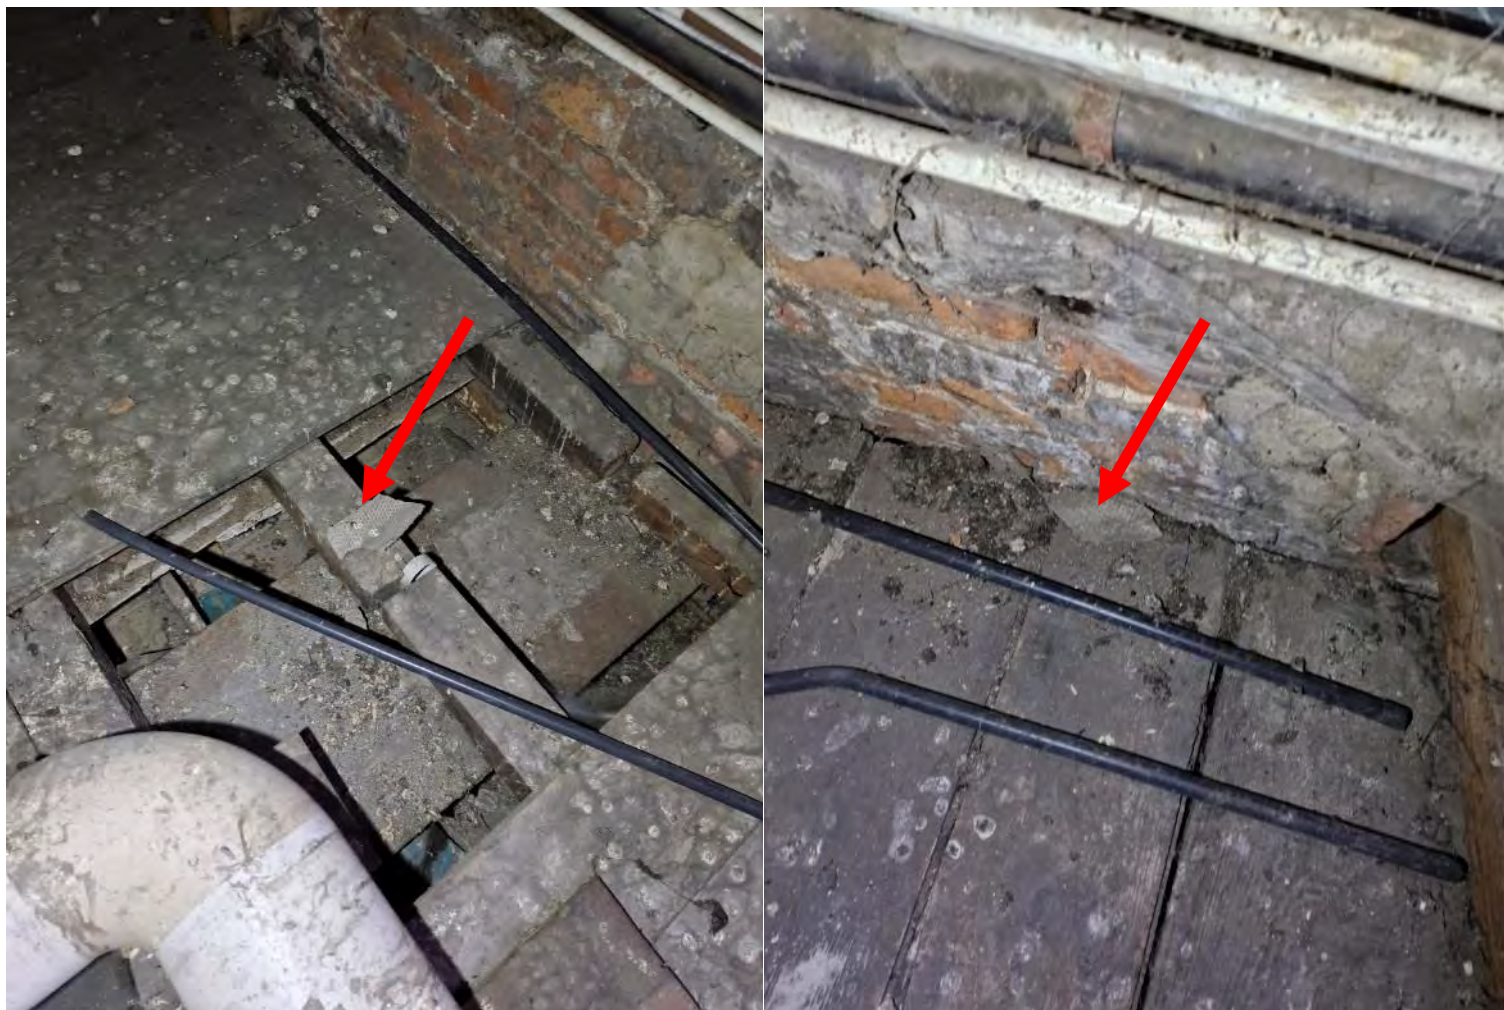
| Caractéristiques - Kenmerken | |
|---|---|
| Numéro de l'application et des échantillons éventuels<br>Nummer van de toepassing en de eventuele monsters | <b>WAS3055 - 03</b><br>ELM |

| Caractéristiques - Kenmerken | |
|---|---|
| Etat de dégradation, dommages éventuels et leur étendue<br>Graad van beschadiging, eventuele schade en omvang ervan | dégradé / gedegradeerd |
| <b>Présence ou absence d'amiante</b><br><b>Aanwezigheid of afwezigheid van asbest</b> | <b>Matériau Connu pour Contenir de l'Amiante / Materiaal</b><br><b>Gekend als AsbestHoudend</b> |

| ELM = Expert Lui-même (Expert zichzelf) | | | | | | Oui / Ja | A = Amosite / Amosiet | | | | | | Quantités<br>estimées<br>Geschatte hoeveelheden |
|---|---|---|---|---|---|---|---|---|---|---|---|---|---|
| Bloc Orangerie | +2 | Comble / Zolder | Débris / Brokstukken | dégradé /<br>gedegradeerd | Oui / Ja | A/C | ELM | | 03 | 03a --> 03b | à déterminer / nader te bepalen | | |

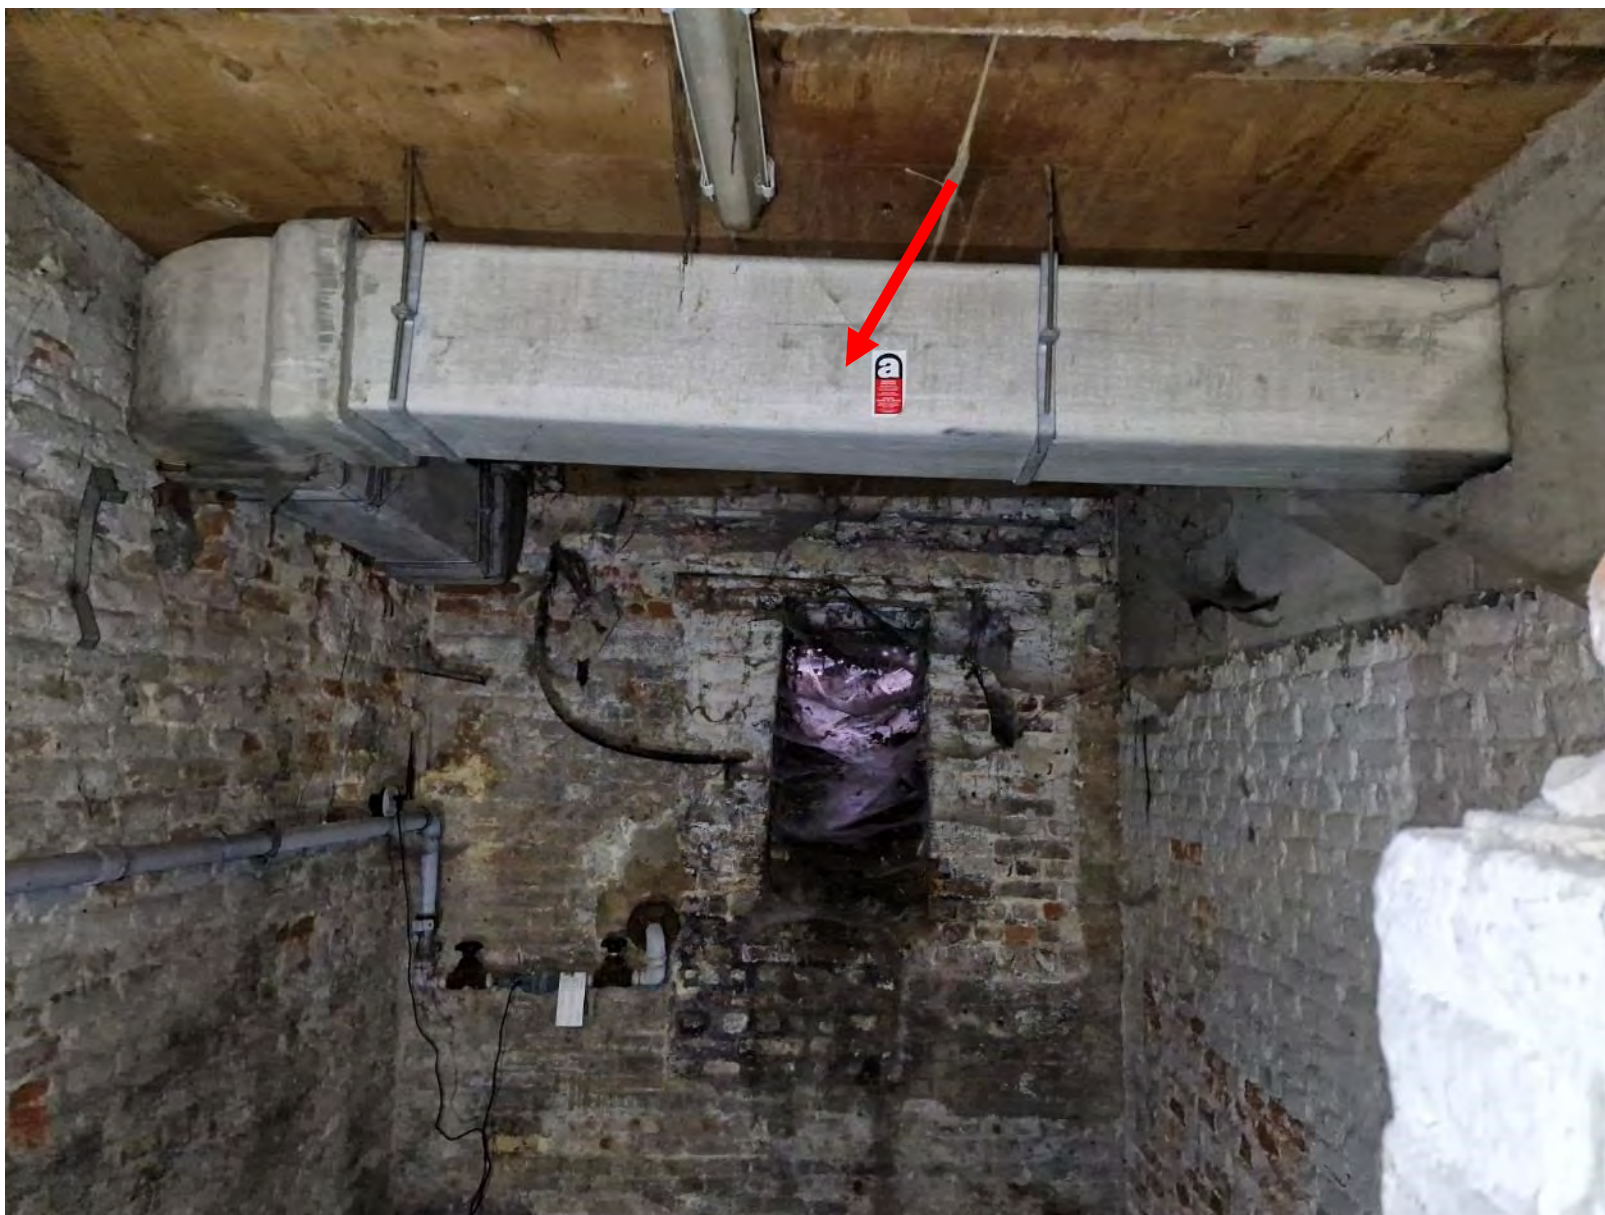
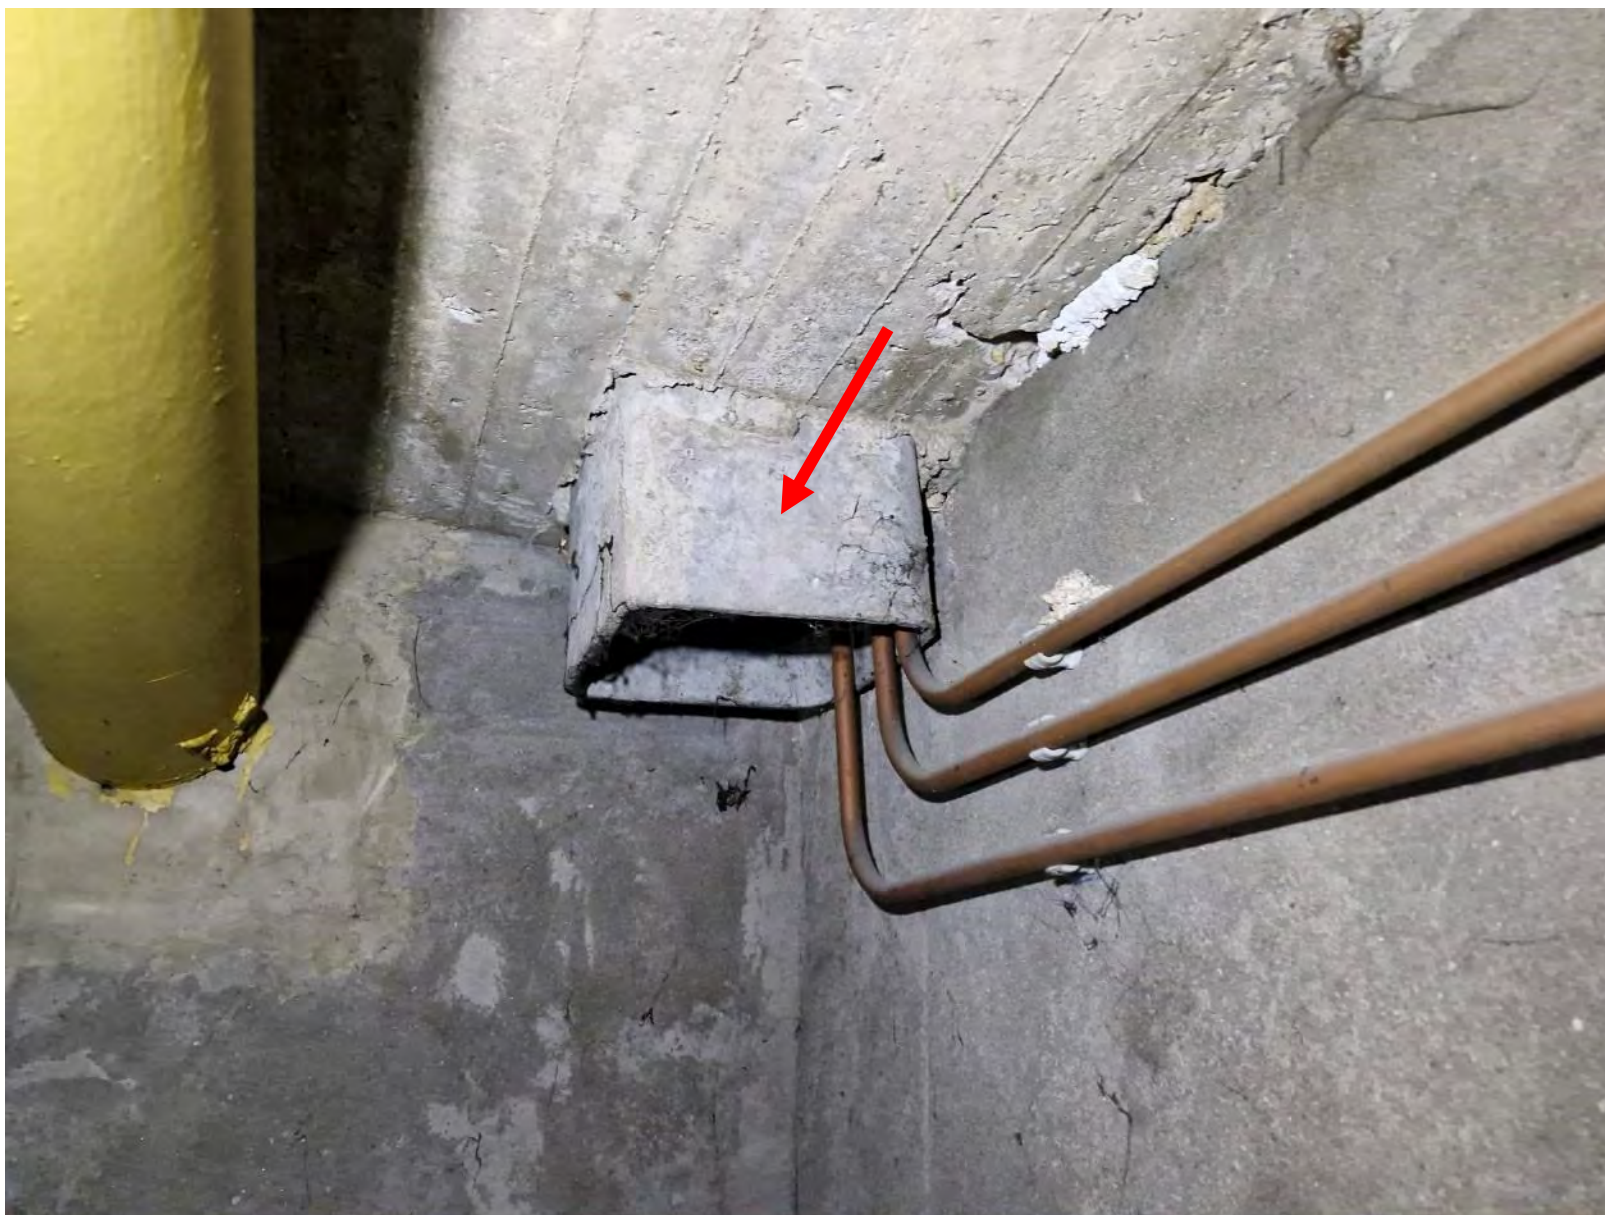
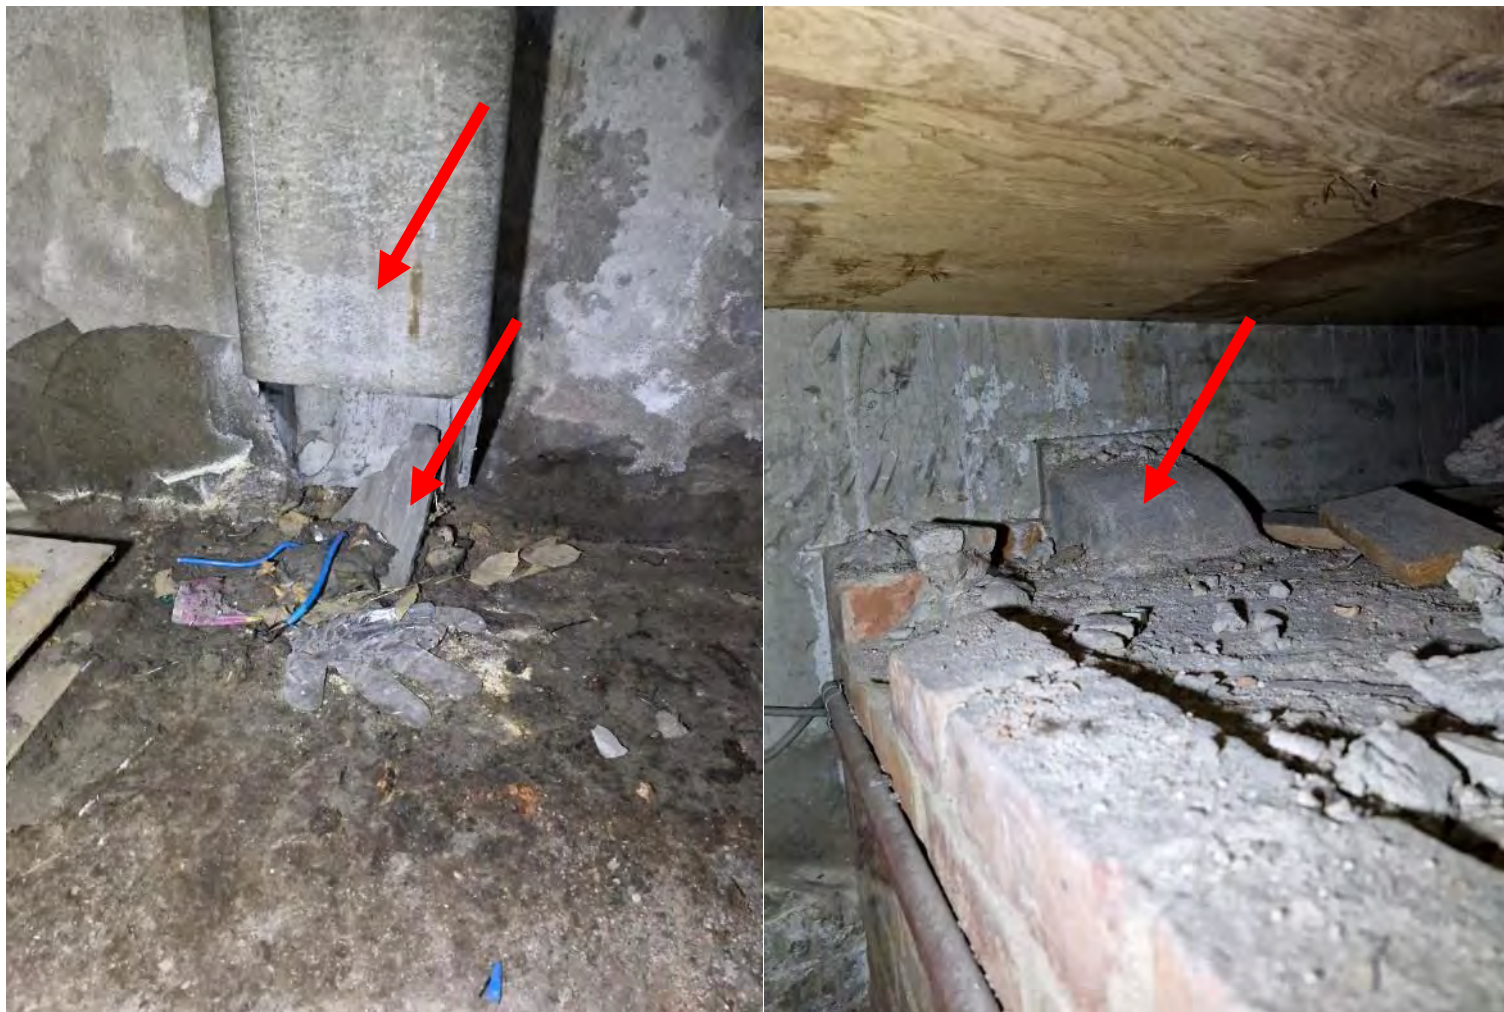
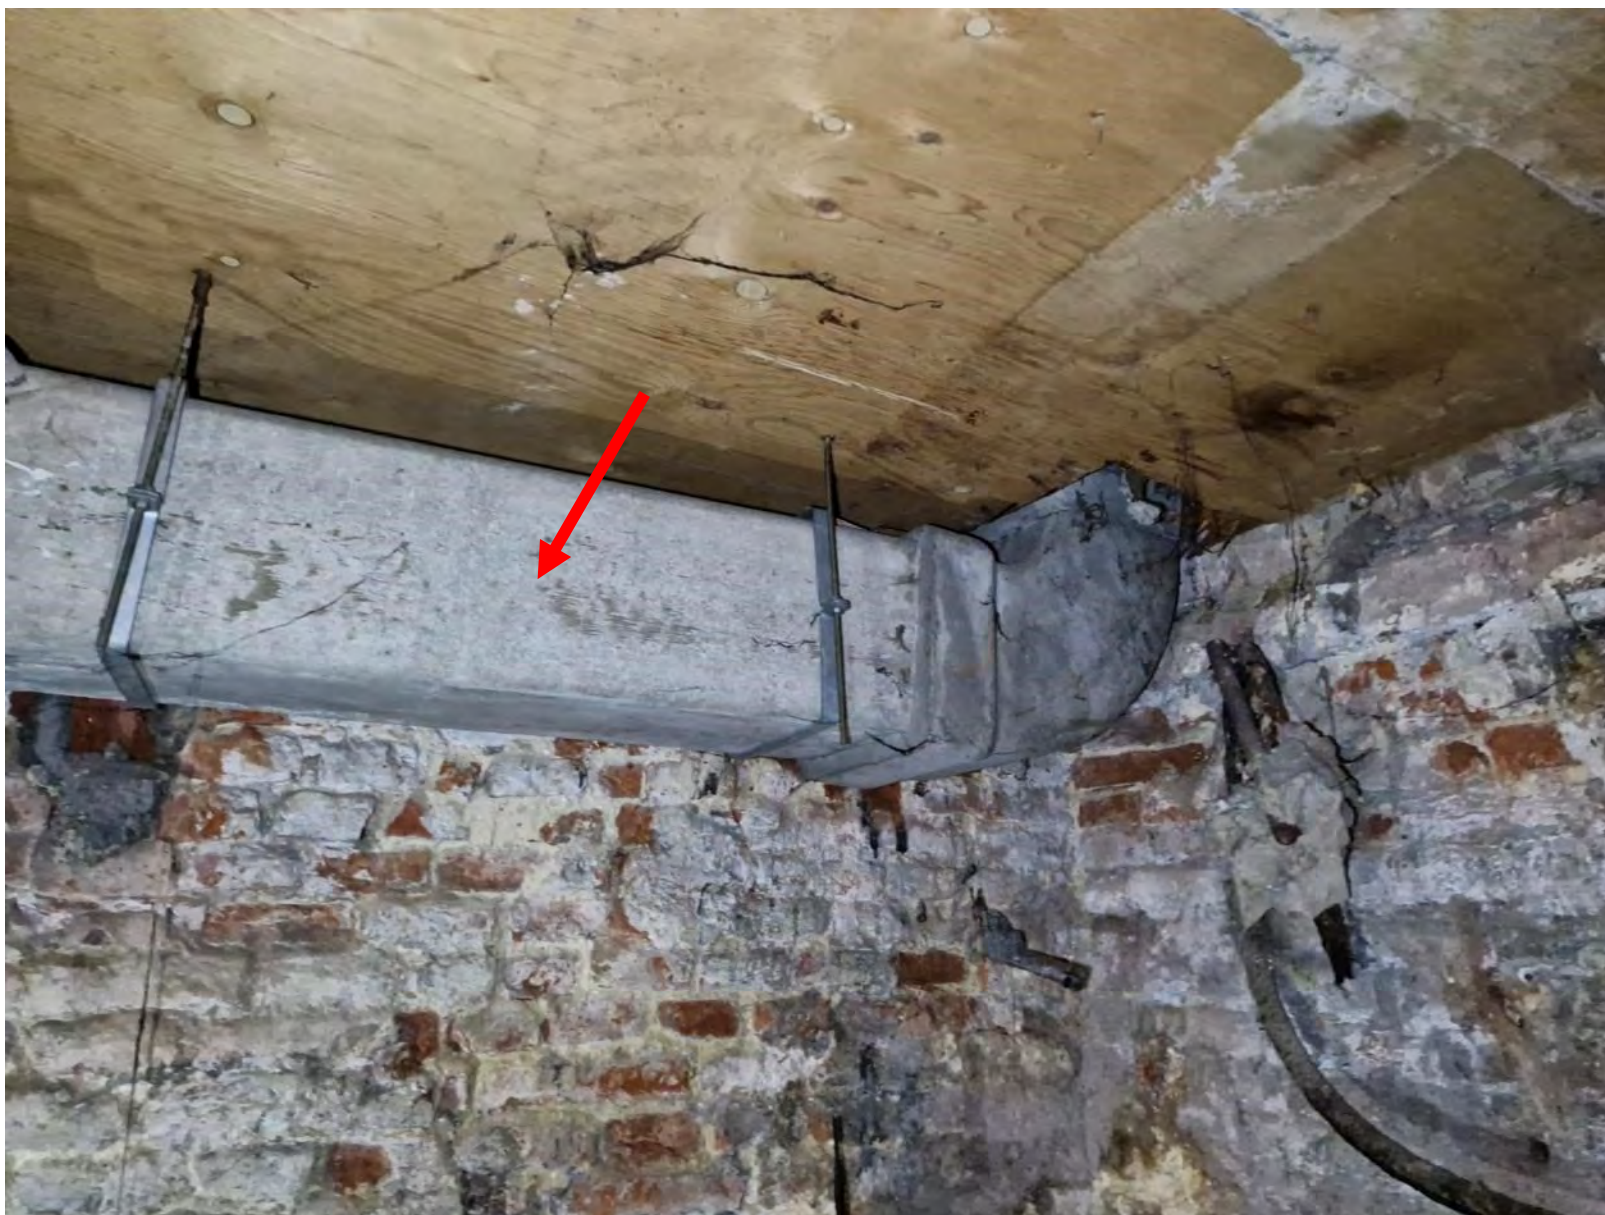
| Caractéristiques - Kenmerken | |
|---|---|
| Numéro de l'application et des échantillons éventuels<br>Nummer van de toepassing en de eventuele monsters | <b>WAS3055 - 06</b><br>ELM |

| Caractéristiques - Kenmerken | |
|---|---|
| Etat de dégradation, dommages éventuels et leur étendue<br>Graad van beschadiging, eventuele schade en omvang ervan | dégradé / gedegradeerd |
| <b>Présence ou absence d'amiante</b><br><b>Aanwezigheid of afwezigheid van asbest</b> | <b>Matériau Connu pour Contenir de l'Amiante / Materiaal</b><br><b>Gekend als AsbestHoudend</b> |

| ELM = Expert Lui-même (Expert zichzelf) | | | | | | Oui / Ja | A = Amosite / Amosiet | | | | | | Quantités<br>estimées<br>Geschatte hoeveelheden |
|---|---|---|---|---|---|---|---|---|---|---|---|---|---|
| Bâtiment principal | -1 | Caves / Kelder | Gaine / omhulsel | dégradé /<br>gedegradeerd | Oui / Ja | A/C | ELM | | 06 | 06a --> 06d | 6 mct | | |
