## Ville de Bruxelles

### Archives de Bruxelles

Rue des Tanneurs 53-73  
1000 Bruxelles

### INVENTAIRE AMIANTE WAS3055

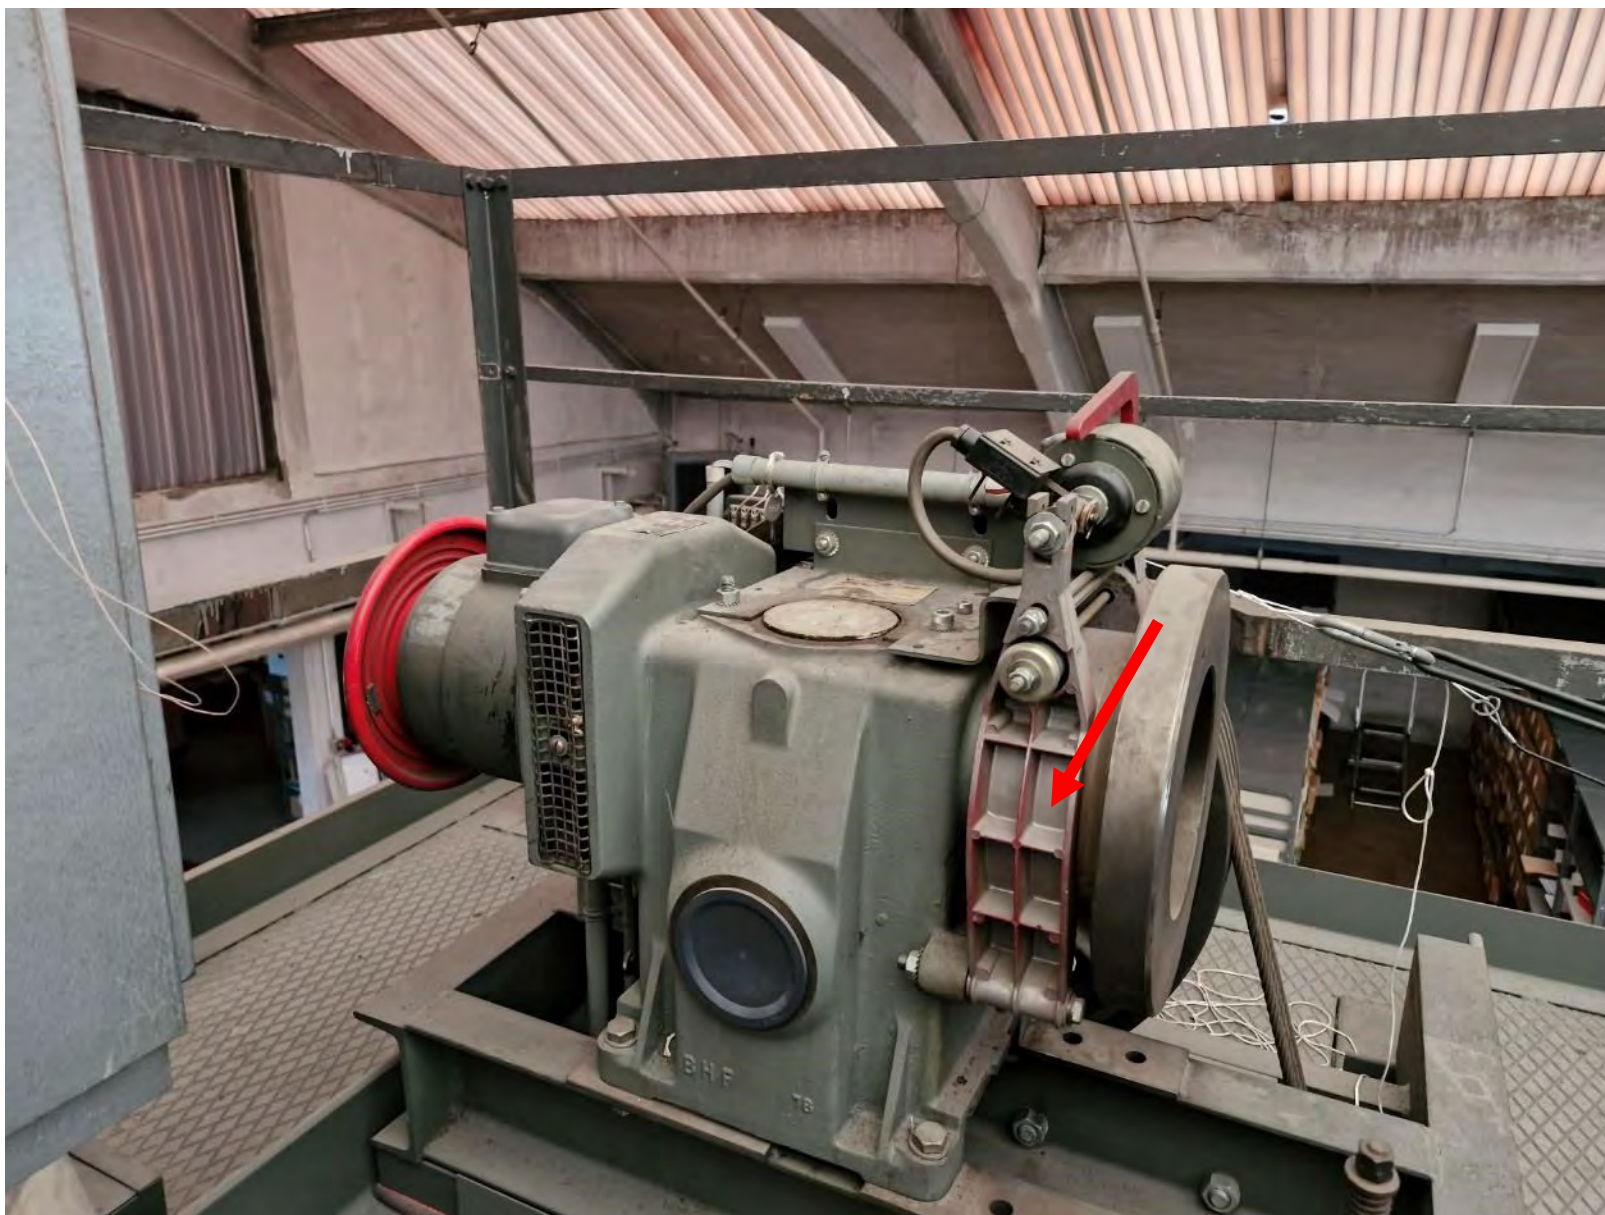
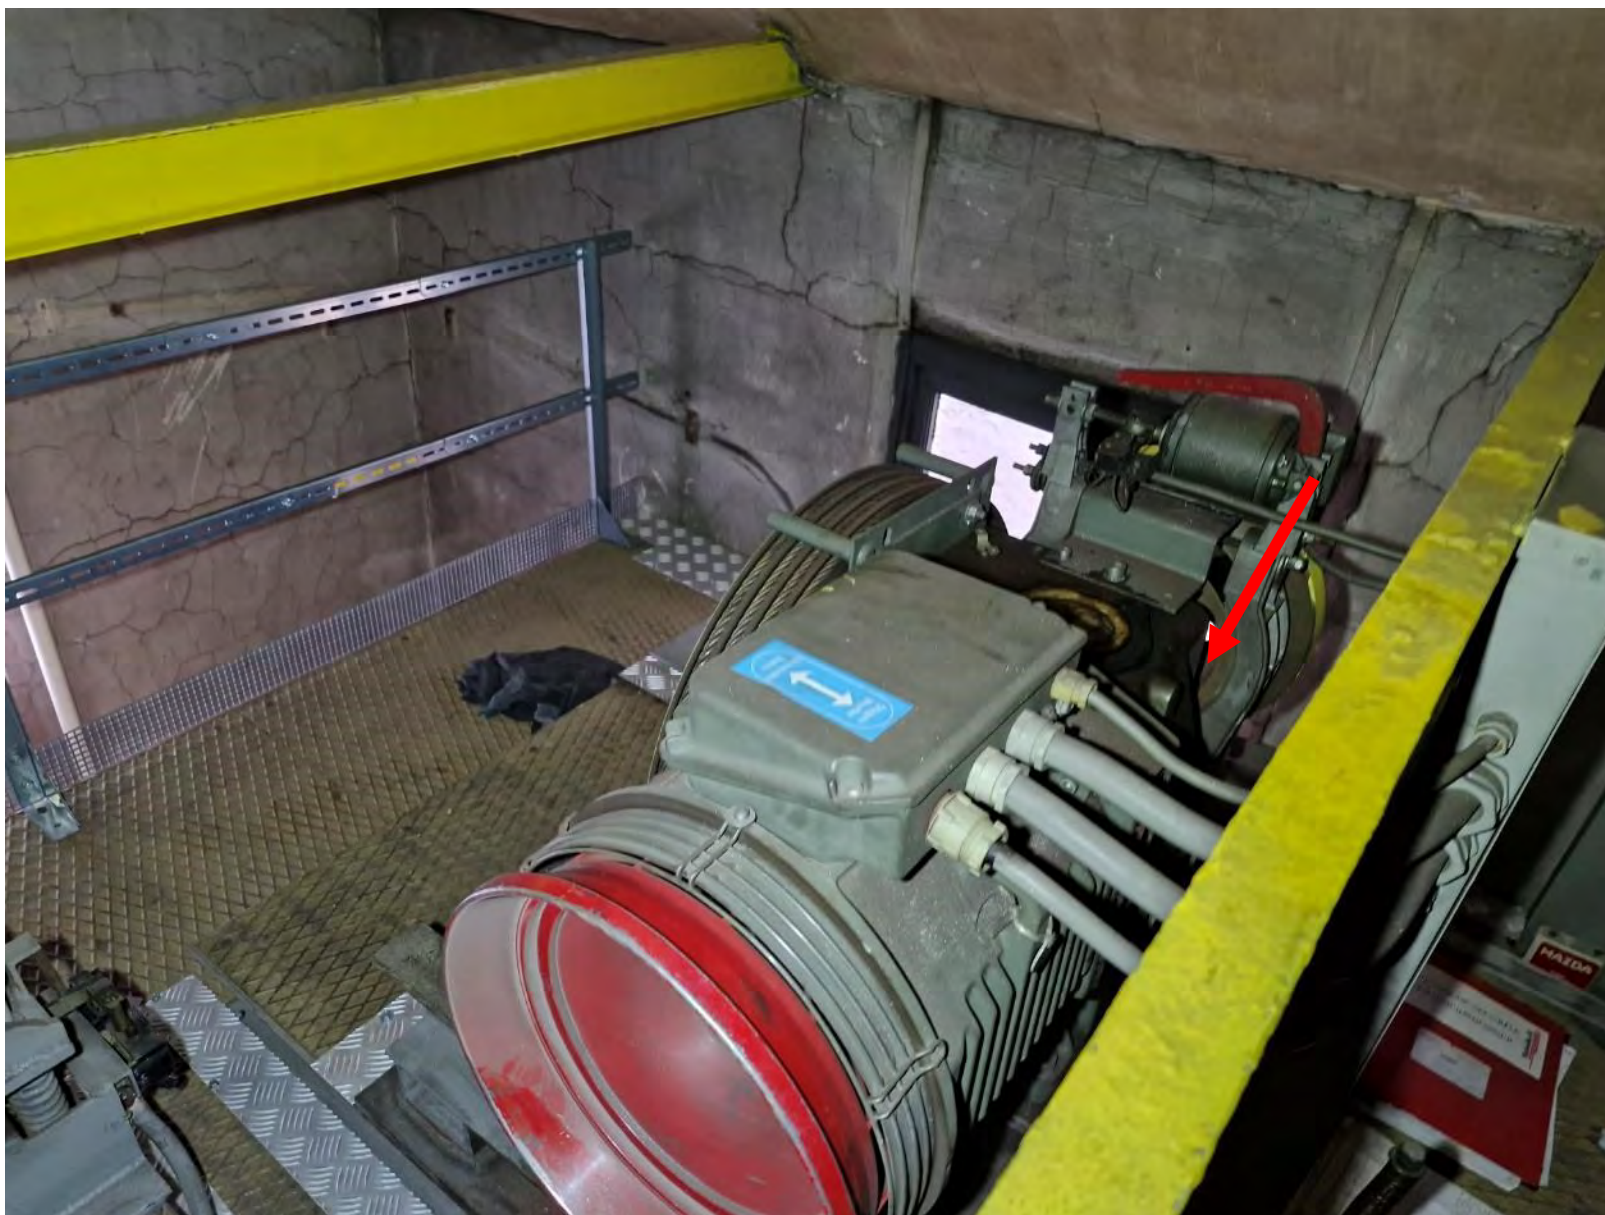
| Caractéristiques - Kenmerken | |
|---|---|
| Etat de dégradation, dommages éventuels et leur étendue<br>Graad van beschadiging, eventuele schade en omvang ervan | inconnu / onbekend |
| <b>Présence ou absence d'amiante</b><br><b>Aanwezigheid of afwezigheid van asbest</b> | <b>Matériau Connu pour Contenir de l'Amiante / Materiaal</b><br><b>Gekend als AsbestHoudend</b> |

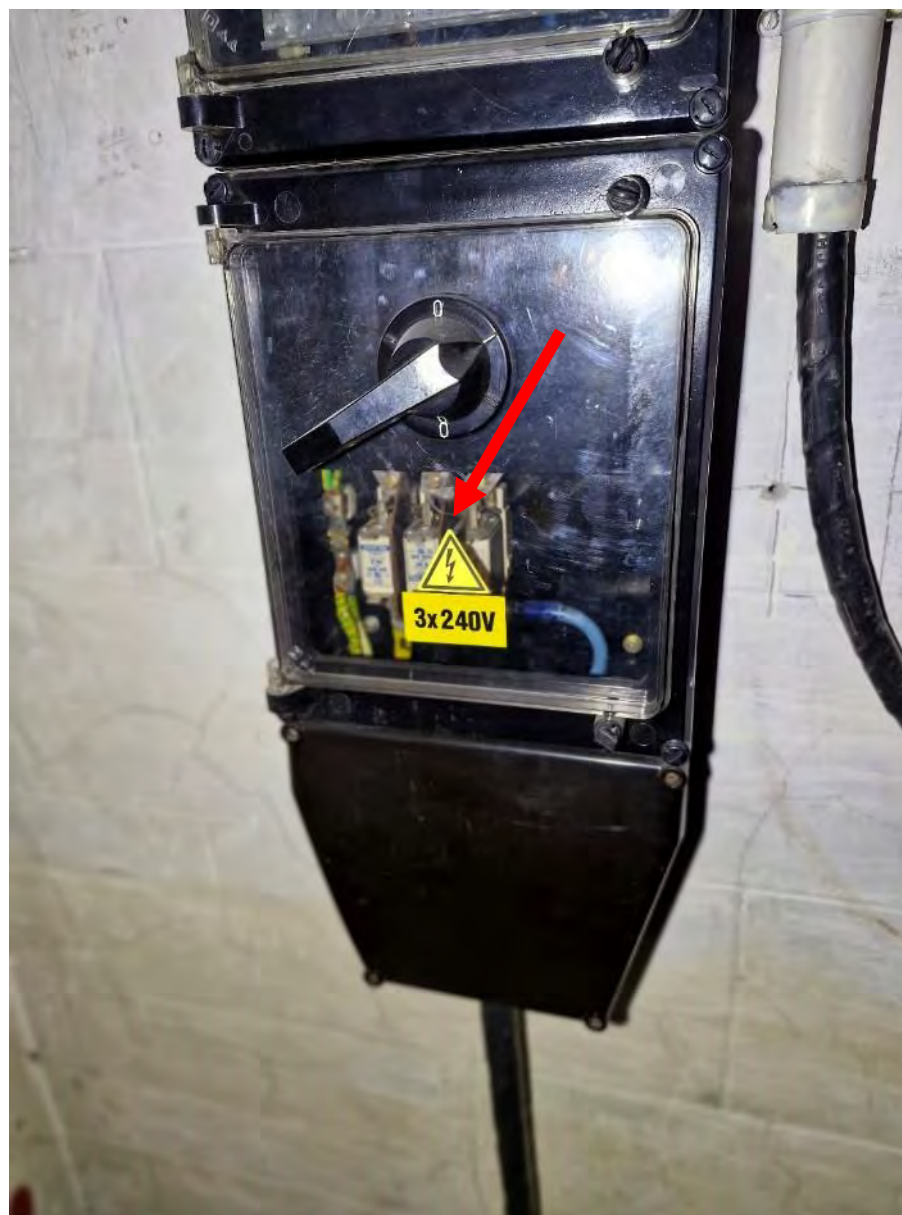
| Caractéristiques - Kenmerken | |
|---|---|
| Numéro de l'application et des échantillons éventuels<br>Nummer van de toepassing en de eventuele monsters | <b>WAS3055 - 12</b><br>ELM |

| Caractéristiques - Kenmerken | |
|---|---|
| Etat de dégradation, dommages éventuels et leur étendue<br>Graad van beschadiging, eventuele schade en omvang ervan | bon état / goede conditie |
| <b>Présence ou absence d'amiante</b><br><b>Aanwezigheid of afwezigheid van asbest</b> | <b>Matériau Connu pour Contenir de l'Amiante / Materiaal</b><br><b>Gekend als AsbestHoudend</b> |

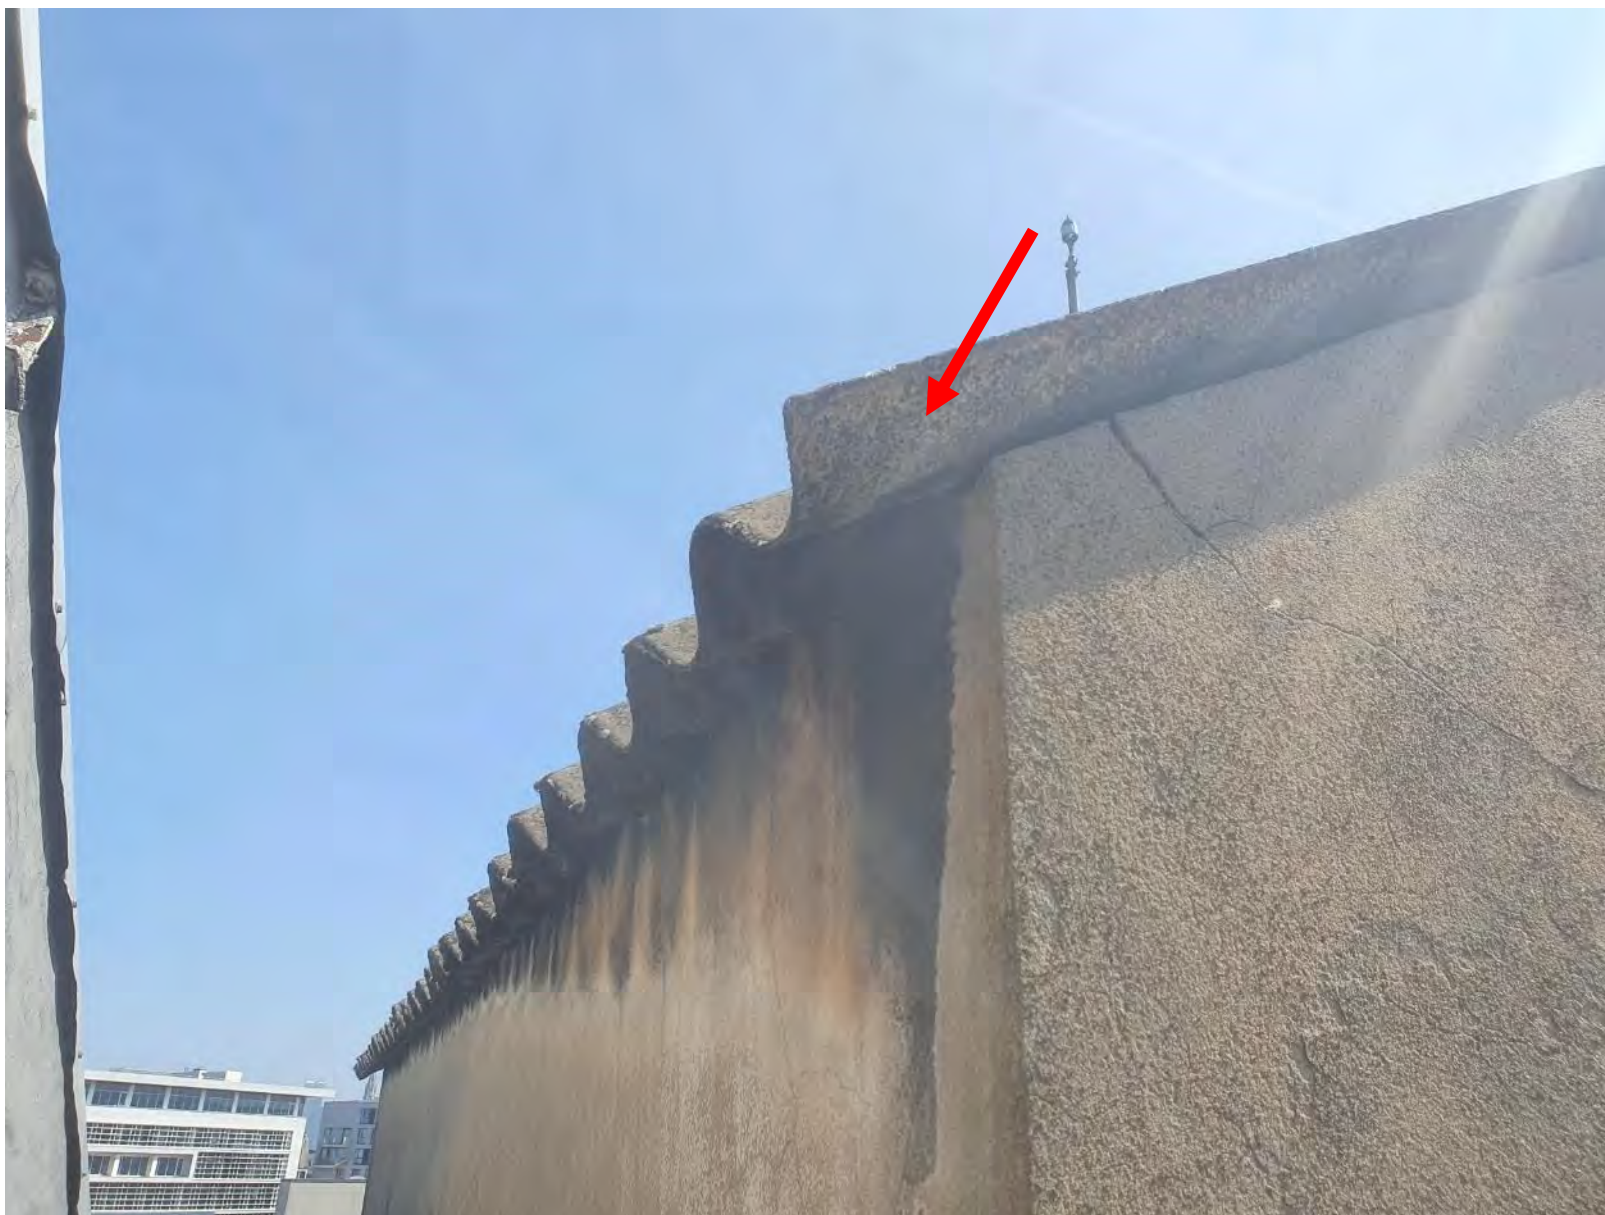
| Caractéristiques - Kenmerken | |
|---|---|
| Numéro de l'application et des échantillons éventuels<br>Nummer van de toepassing en de eventuele monsters | <b>WAS3055 - 13</b><br>ELM |

| Caractéristiques - Kenmerken | |
|---|---|
| Etat de dégradation, dommages éventuels et leur étendue<br>Graad van beschadiging, eventuele schade en omvang ervan | bon état / goede conditie |
| <b>Présence ou absence d'amiante</b><br><b>Aanwezigheid of afwezigheid van asbest</b> | <b>Matériau Connu pour Contenir de l'Amiante / Materiaal</b><br><b>Gekend als AsbestHoudend</b> |

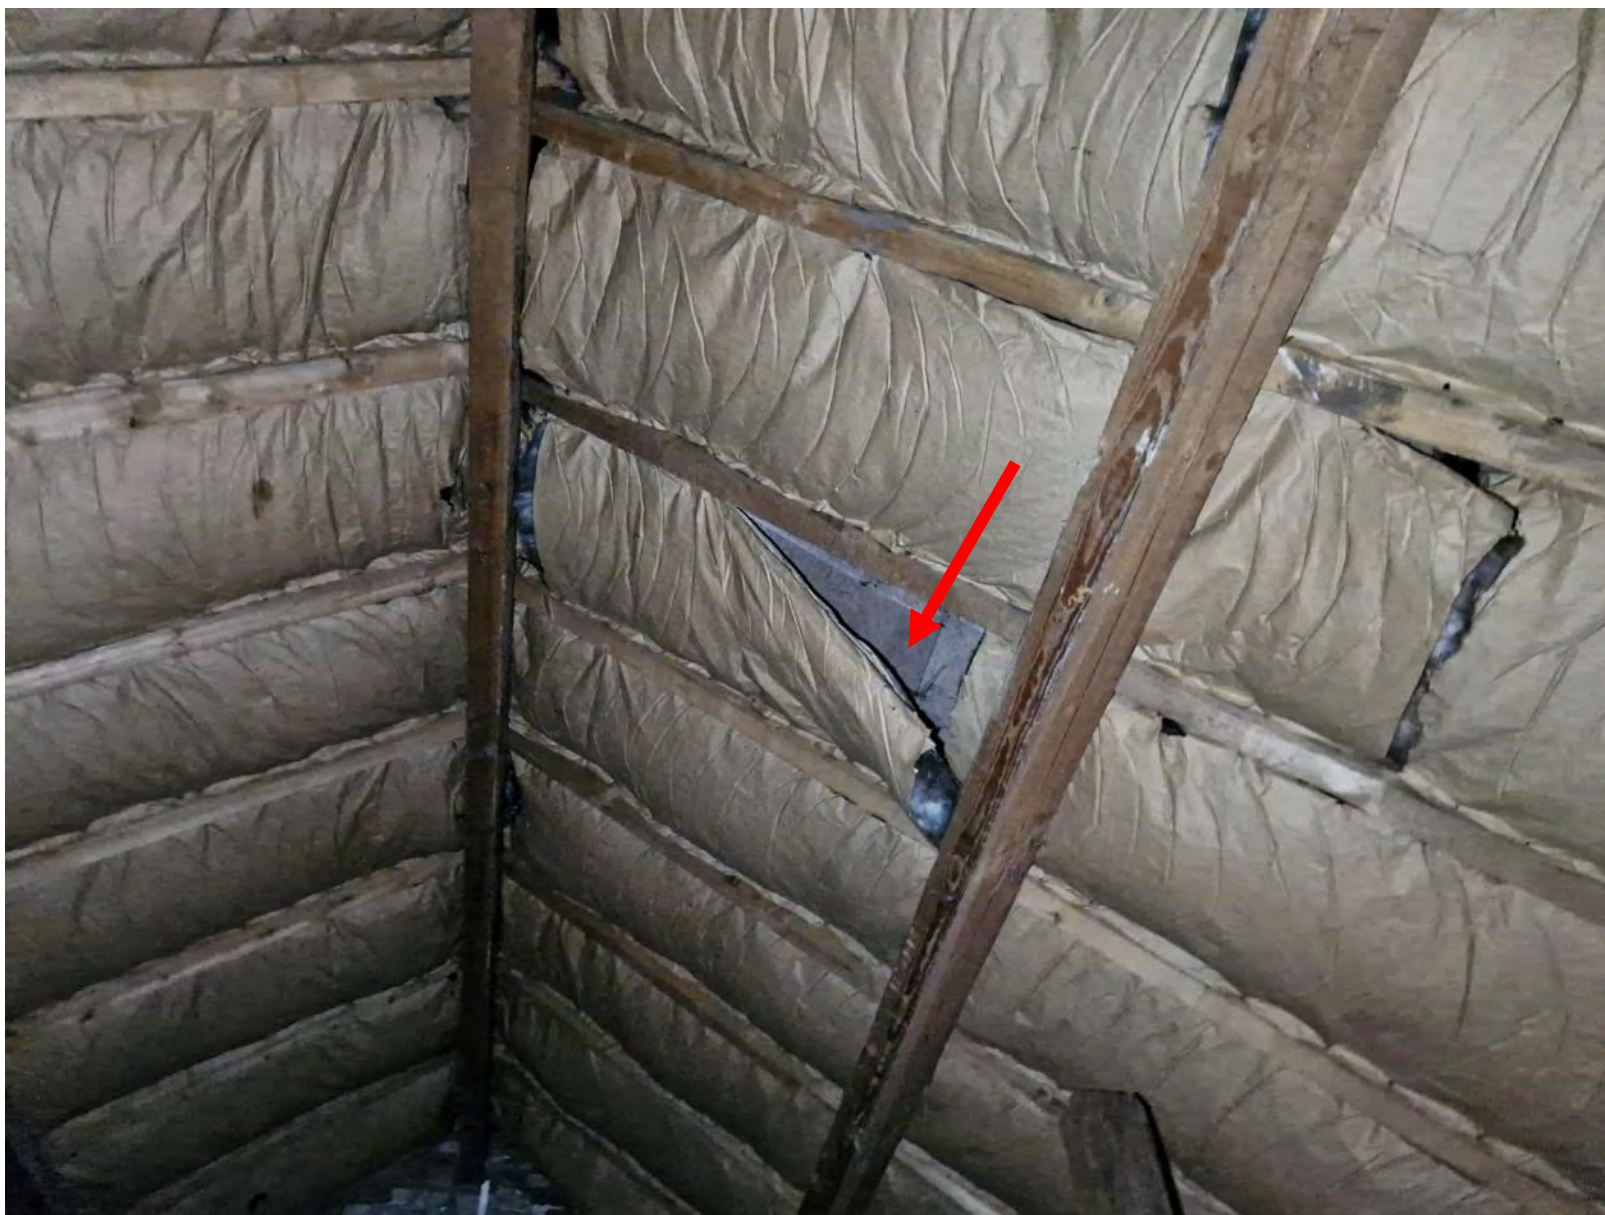
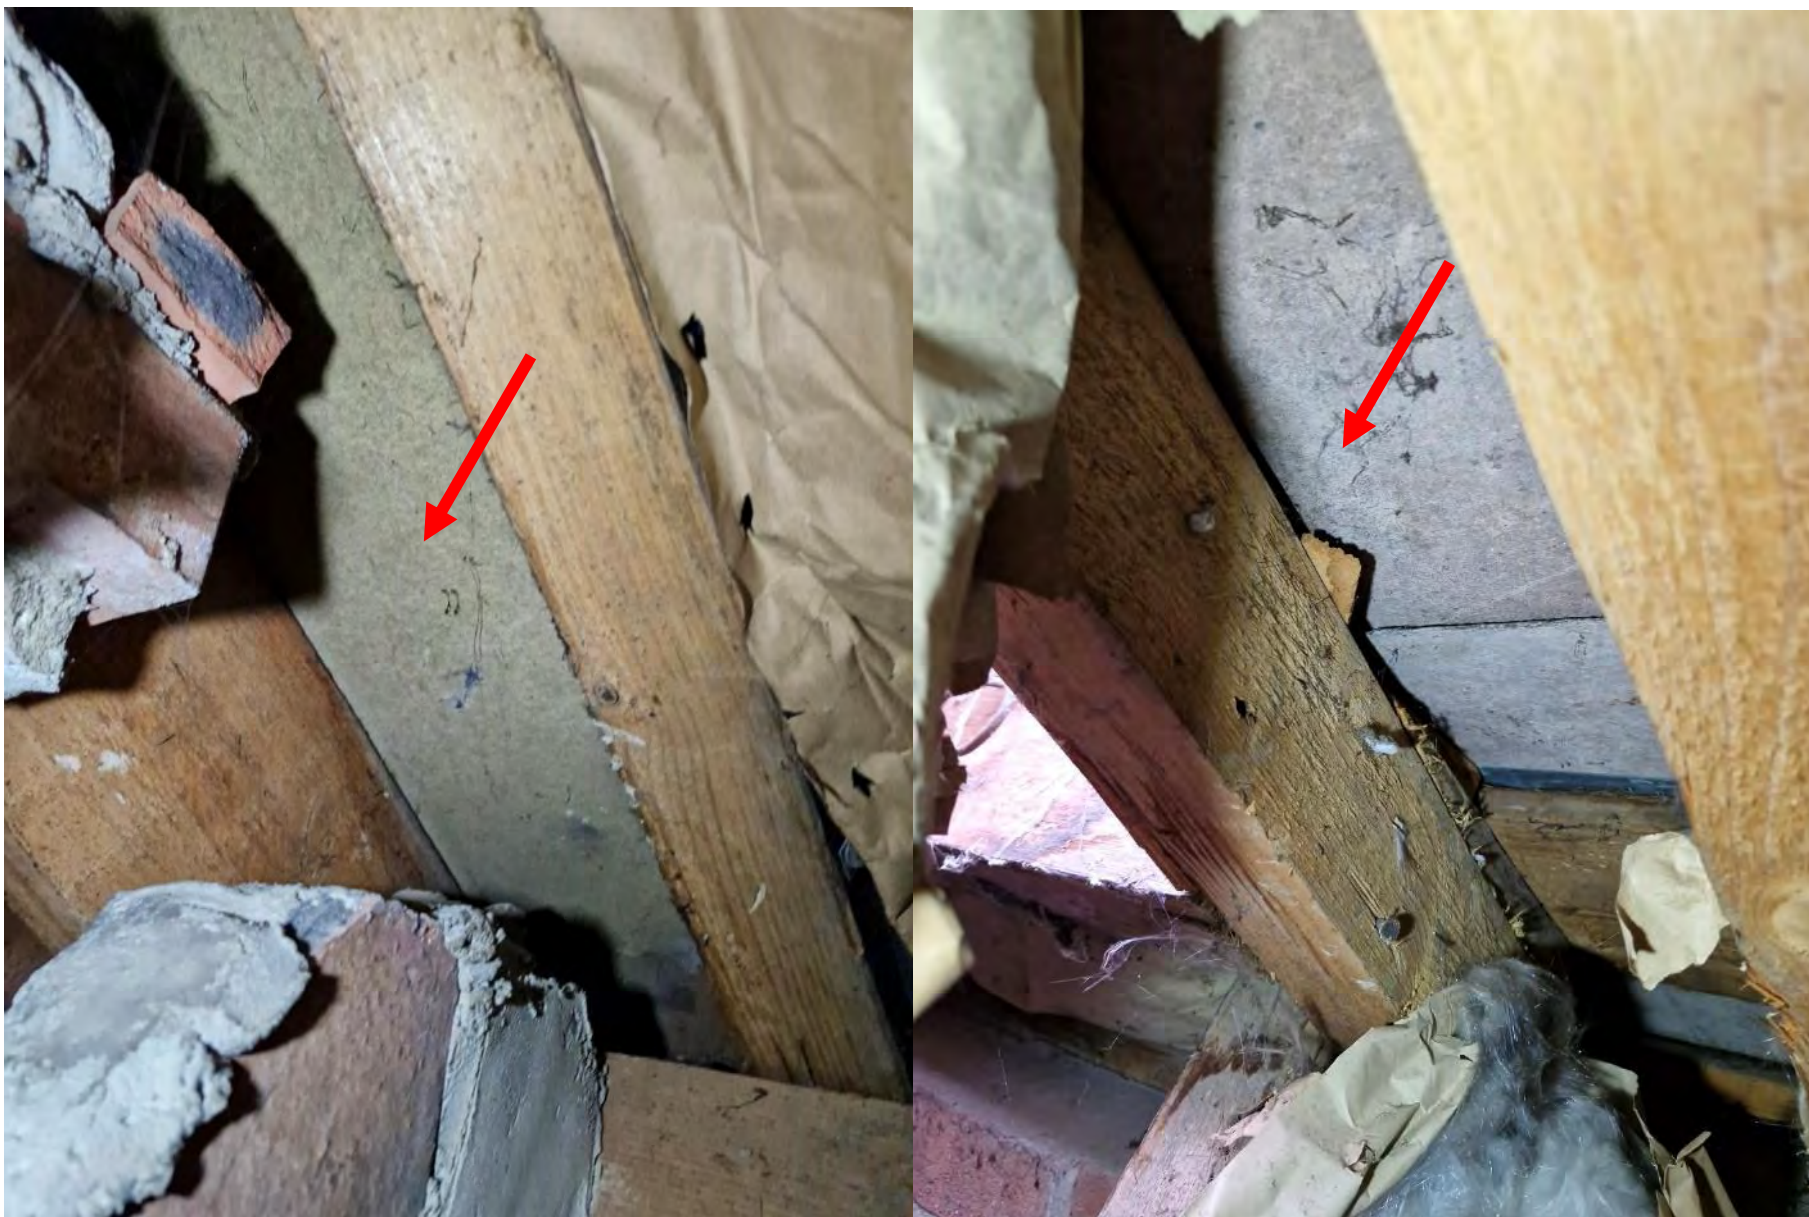
| Caractéristiques - Kenmerken | |
|---|---|
| Numéro de l'application et des échantillons éventuels<br>Nummer van de toepassing en de eventuele monsters | <b>WAS3055 - 14</b><br>ELM |

| Caractéristiques - Kenmerken | |
|---|---|
| Etat de dégradation, dommages éventuels et leur étendue<br>Graad van beschadiging, eventuele schade en omvang ervan | bon état / goede conditie |

| Caractéristiques - Kenmerken | |
|---|---|
| <b>Présence ou absence d'amiante</b><br><b>Aanwezigheid of afwezigheid van asbest</b> | <b>Matériau Connu pour Contenir de l'Amiante / Materiaal</b><br><b>Gekend als AsbestHoudend</b> |

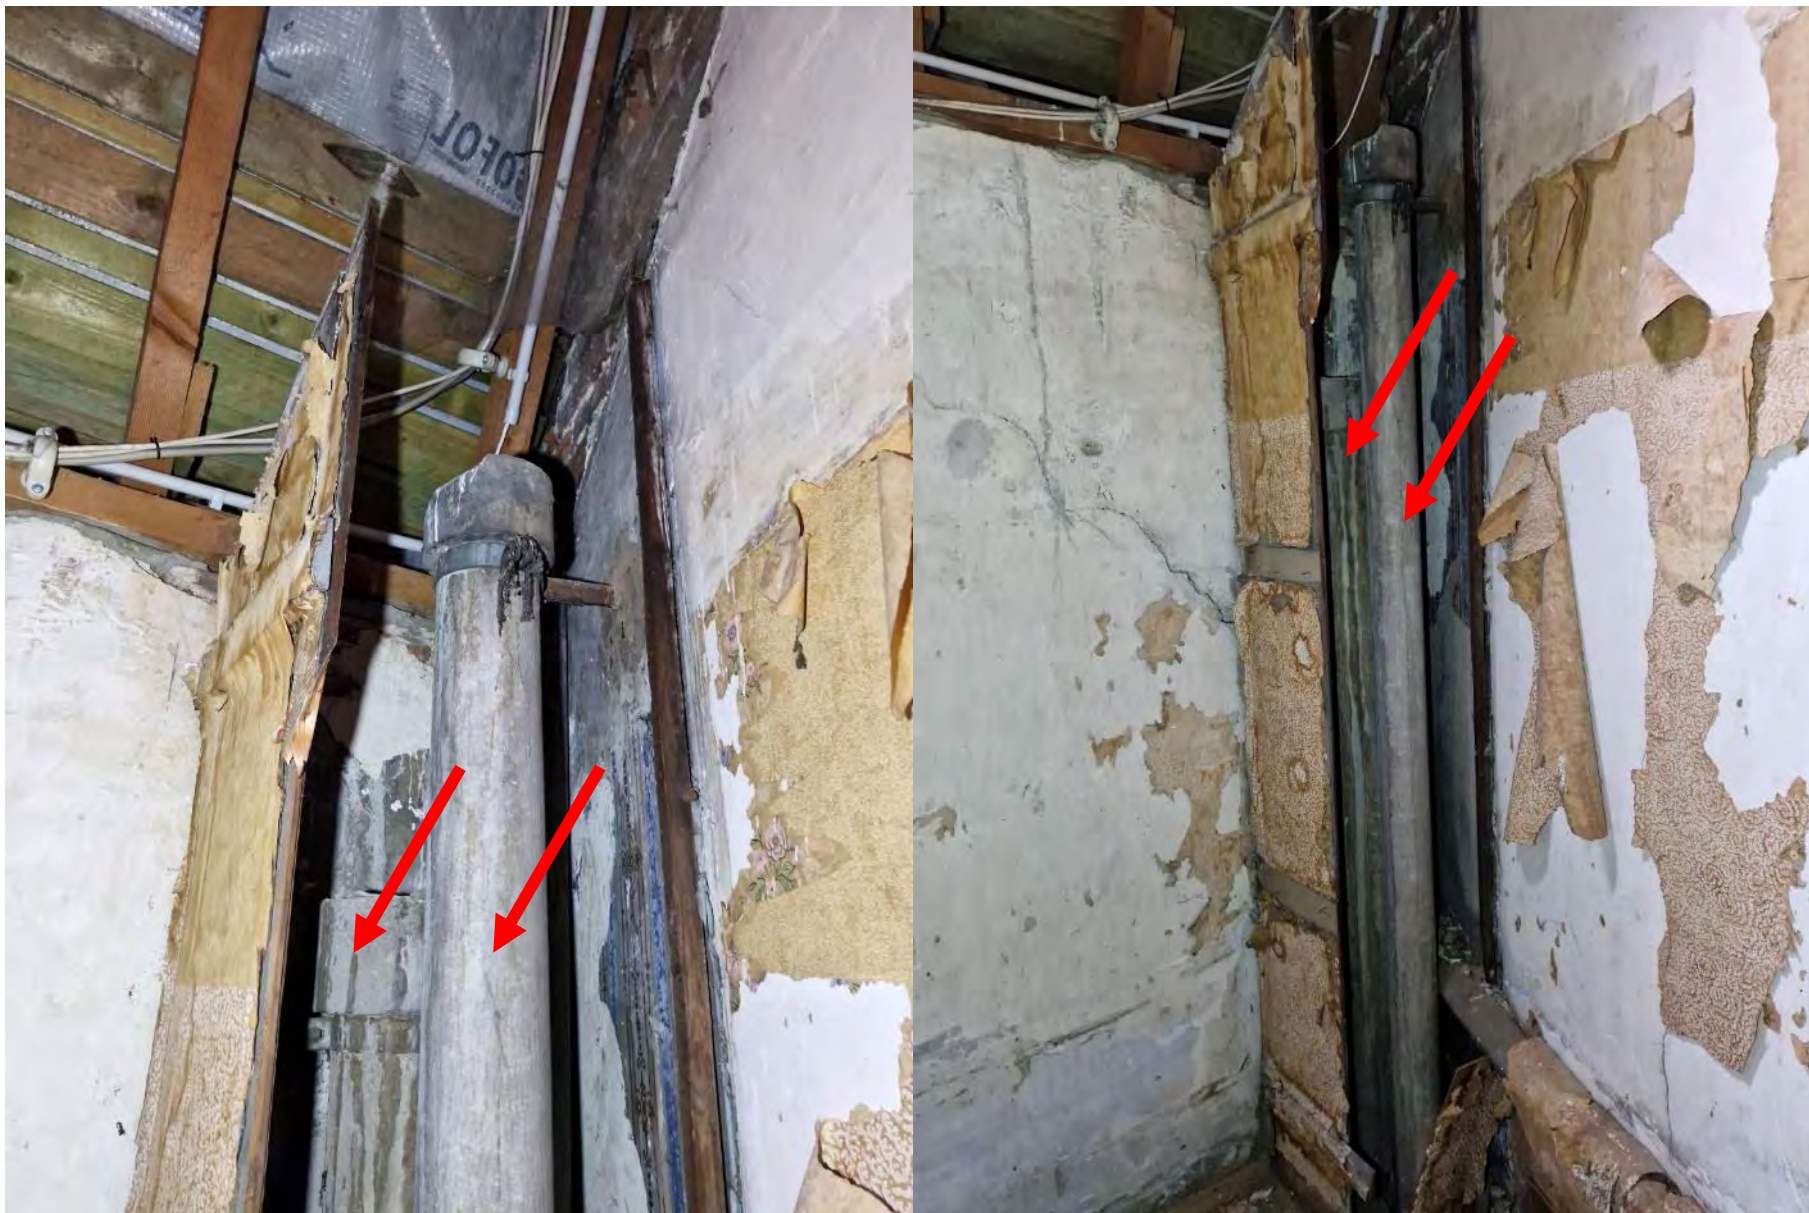
| Caractéristiques - Kenmerken | |
|---|---|
| Numéro de l'application et des échantillons éventuels<br>Nummer van de toepassing en de eventuele monsters | <b>WAS3055 - 18</b><br>ELM |

| Caractéristiques - Kenmerken | |
|---|---|
| Etat de dégradation, dommages éventuels et leur étendue<br>Graad van beschadiging, eventuele schade en omvang ervan | bon état / goede conditie |
| <b>Présence ou absence d'amiante</b><br><b>Aanwezigheid of afwezigheid van asbest</b> | <b>Matériau Connu pour Contenir de l'Amiante / Materiaal</b><br><b>Gekend als AsbestHoudend</b> |

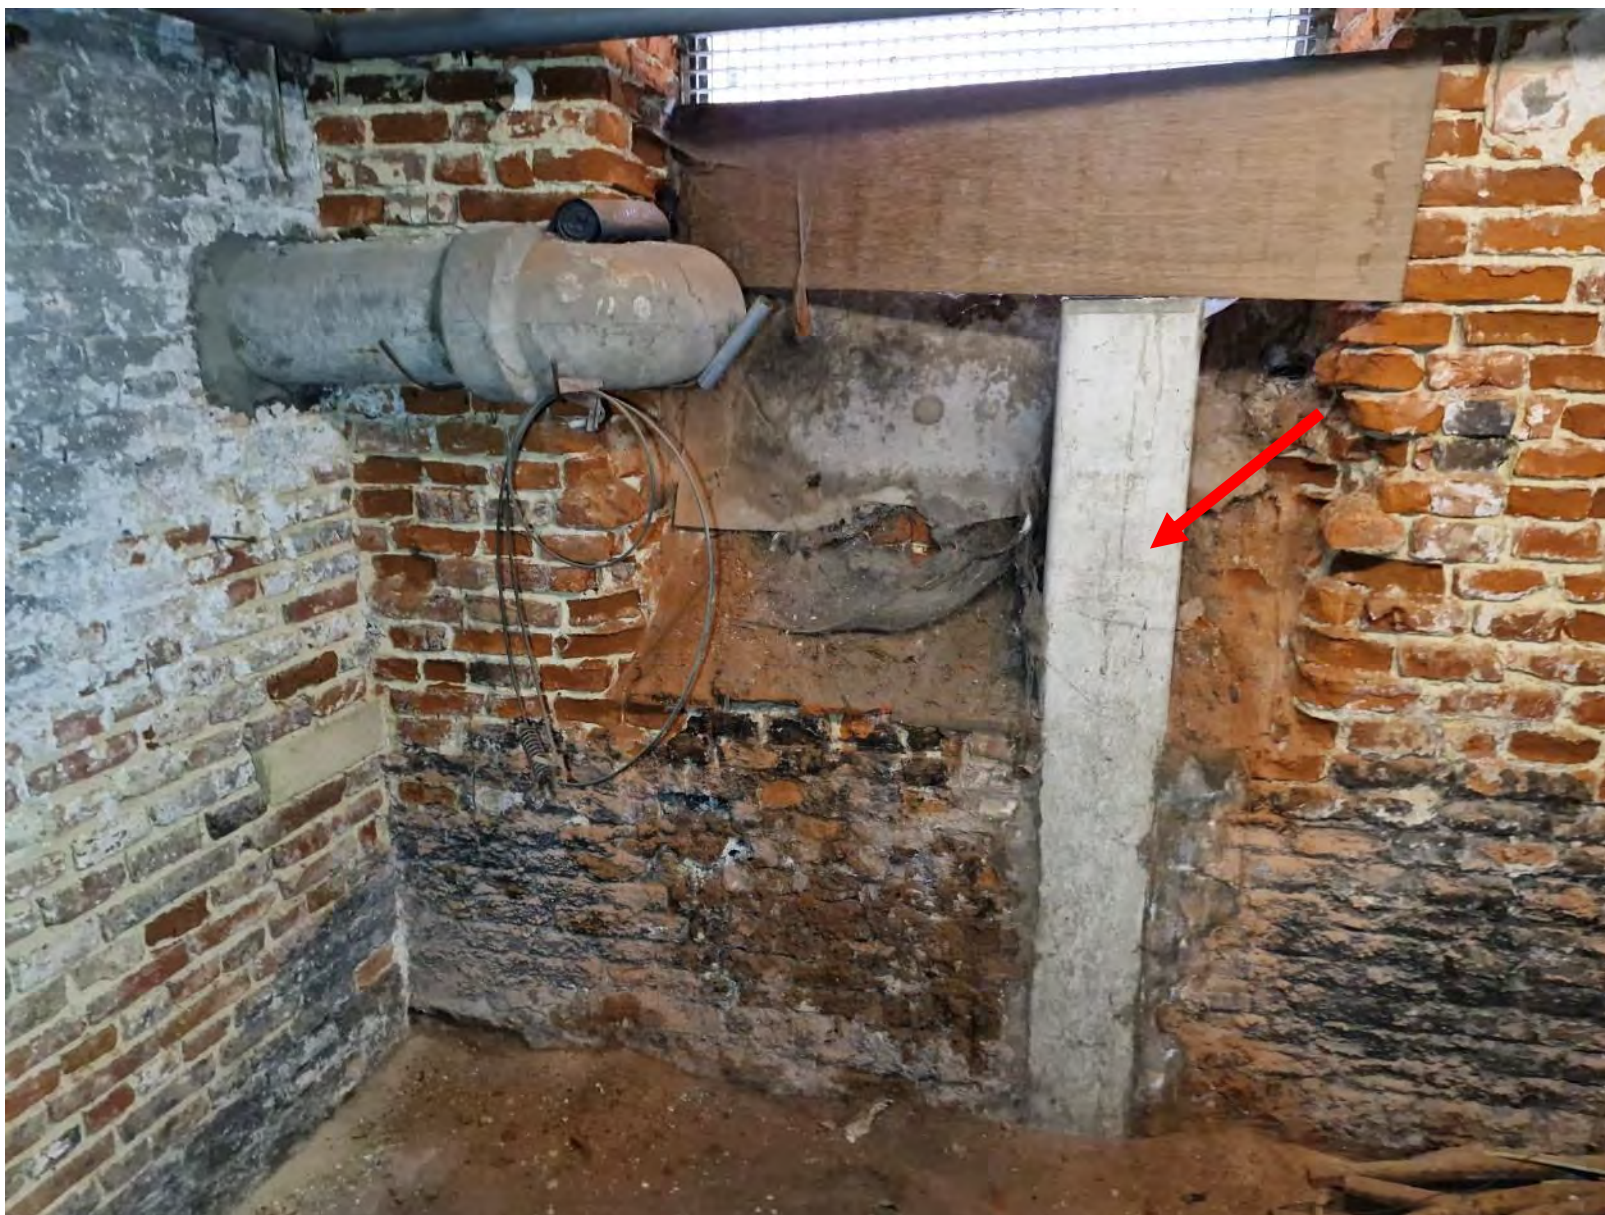
| Caractéristiques - Kenmerken | |
|---|---|
| Numéro de l'application et des échantillons éventuels<br>Nummer van de toepassing en de eventuele monsters | <b>WAS3055 – 19b</b><br>ELM |

| Caractéristiques - Kenmerken | |
|---|---|
| Etat de dégradation, dommages éventuels et leur étendue<br>Graad van beschadiging, eventuele schade en omvang ervan | bon état / goede conditie |
| <b>Présence ou absence d'amiante</b><br><b>Aanwezigheid of afwezigheid van asbest</b> | <b>Matériau Connu pour Contenir de l'Amiante / Materiaal</b><br><b>Gekend als AsbestHoudend</b> |

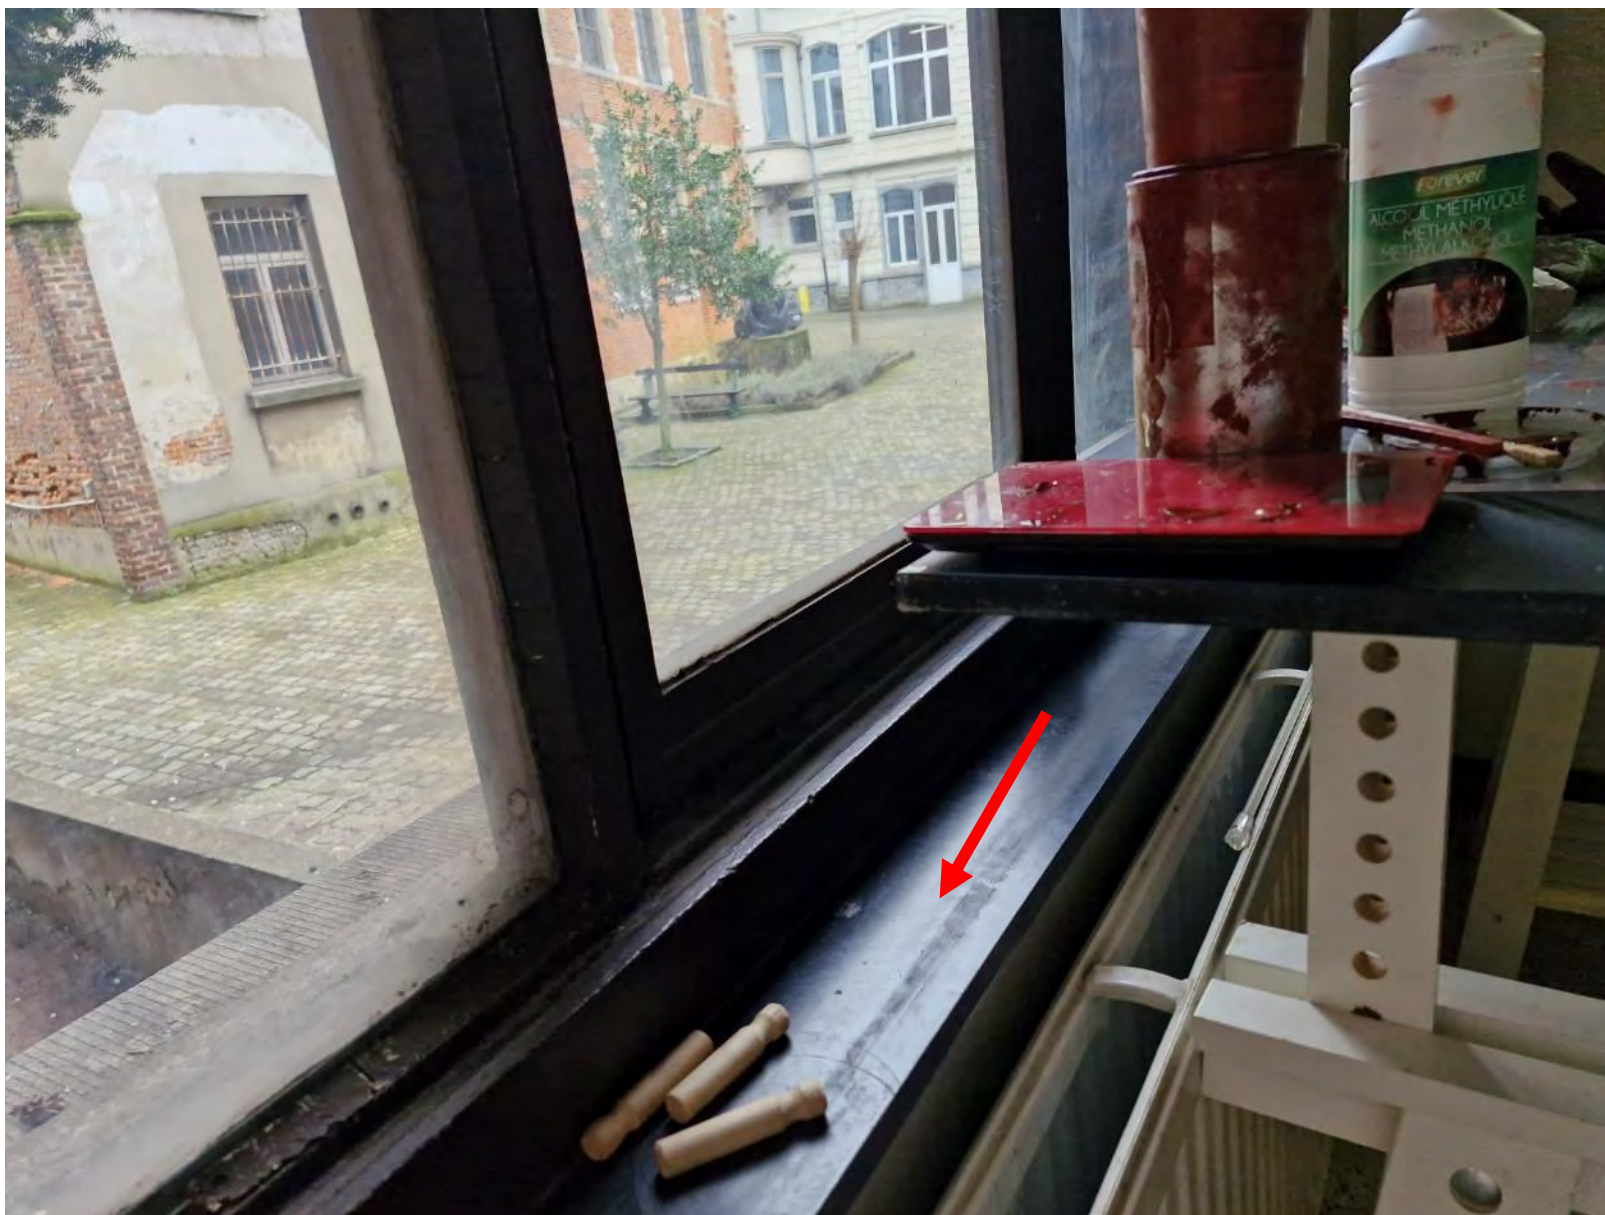
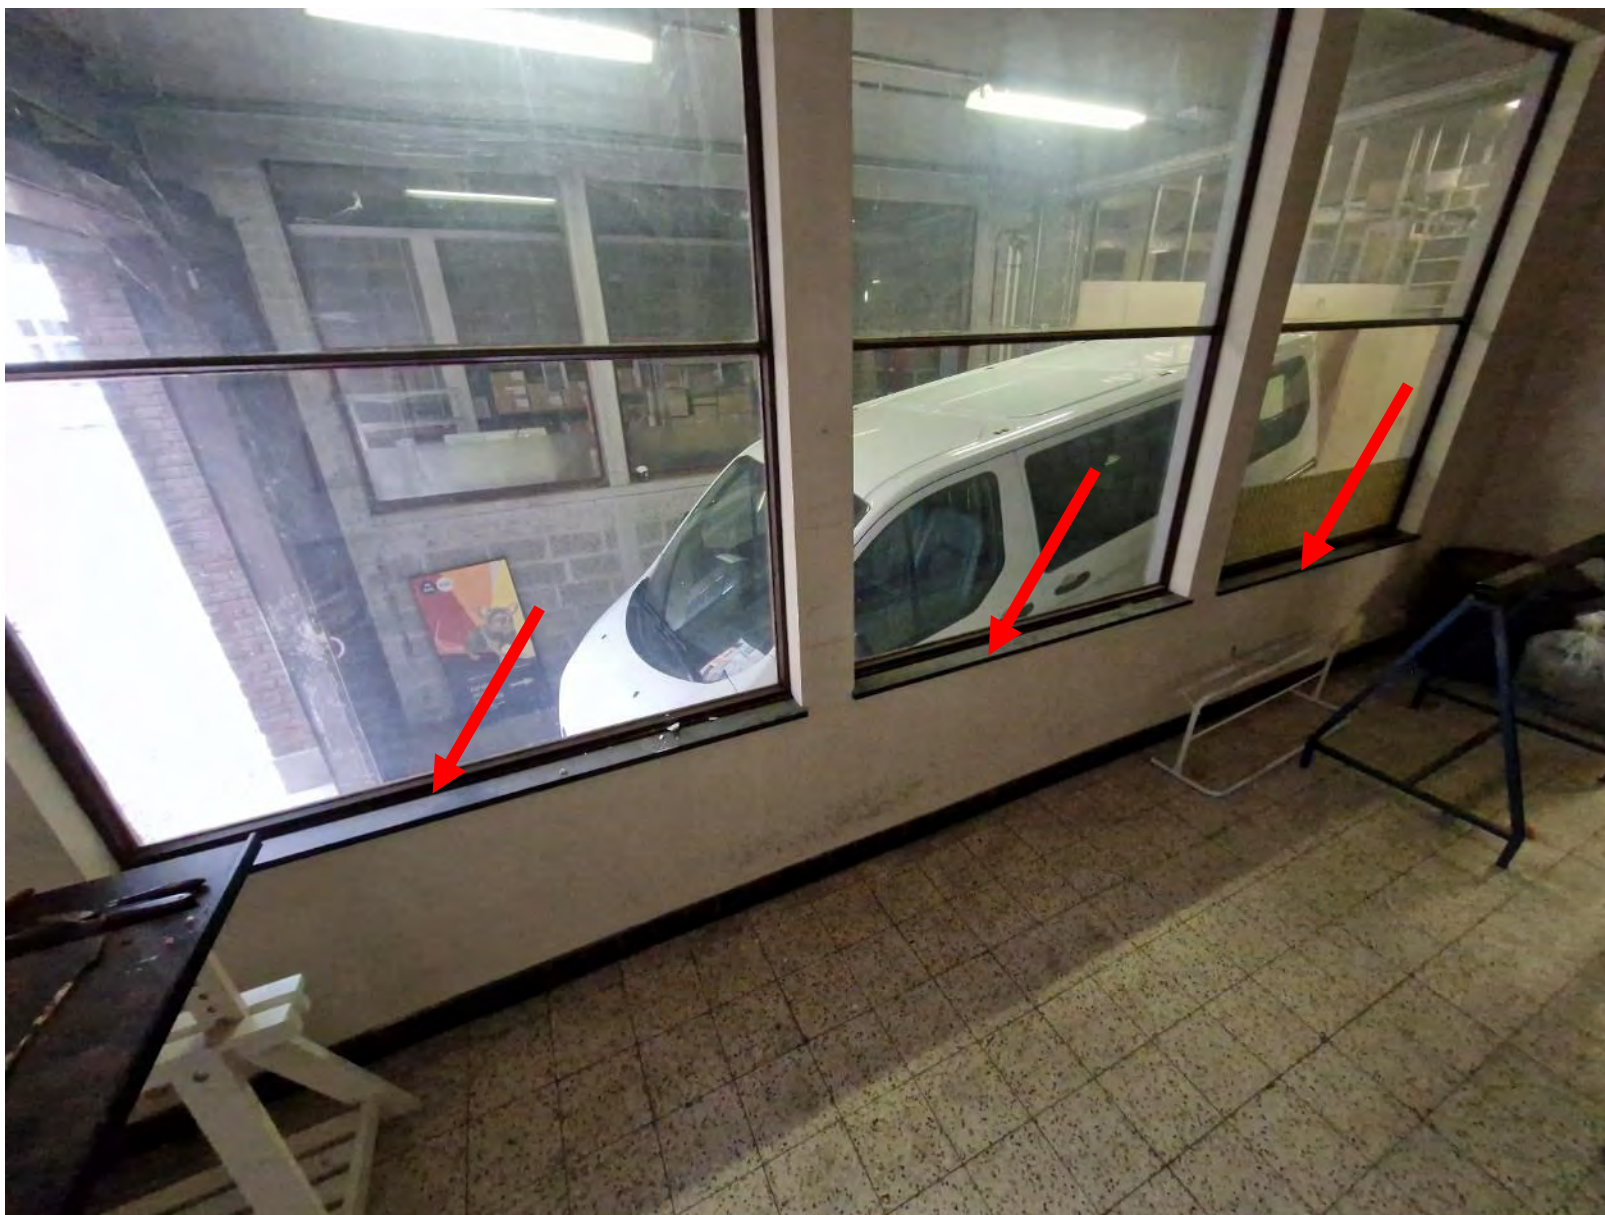
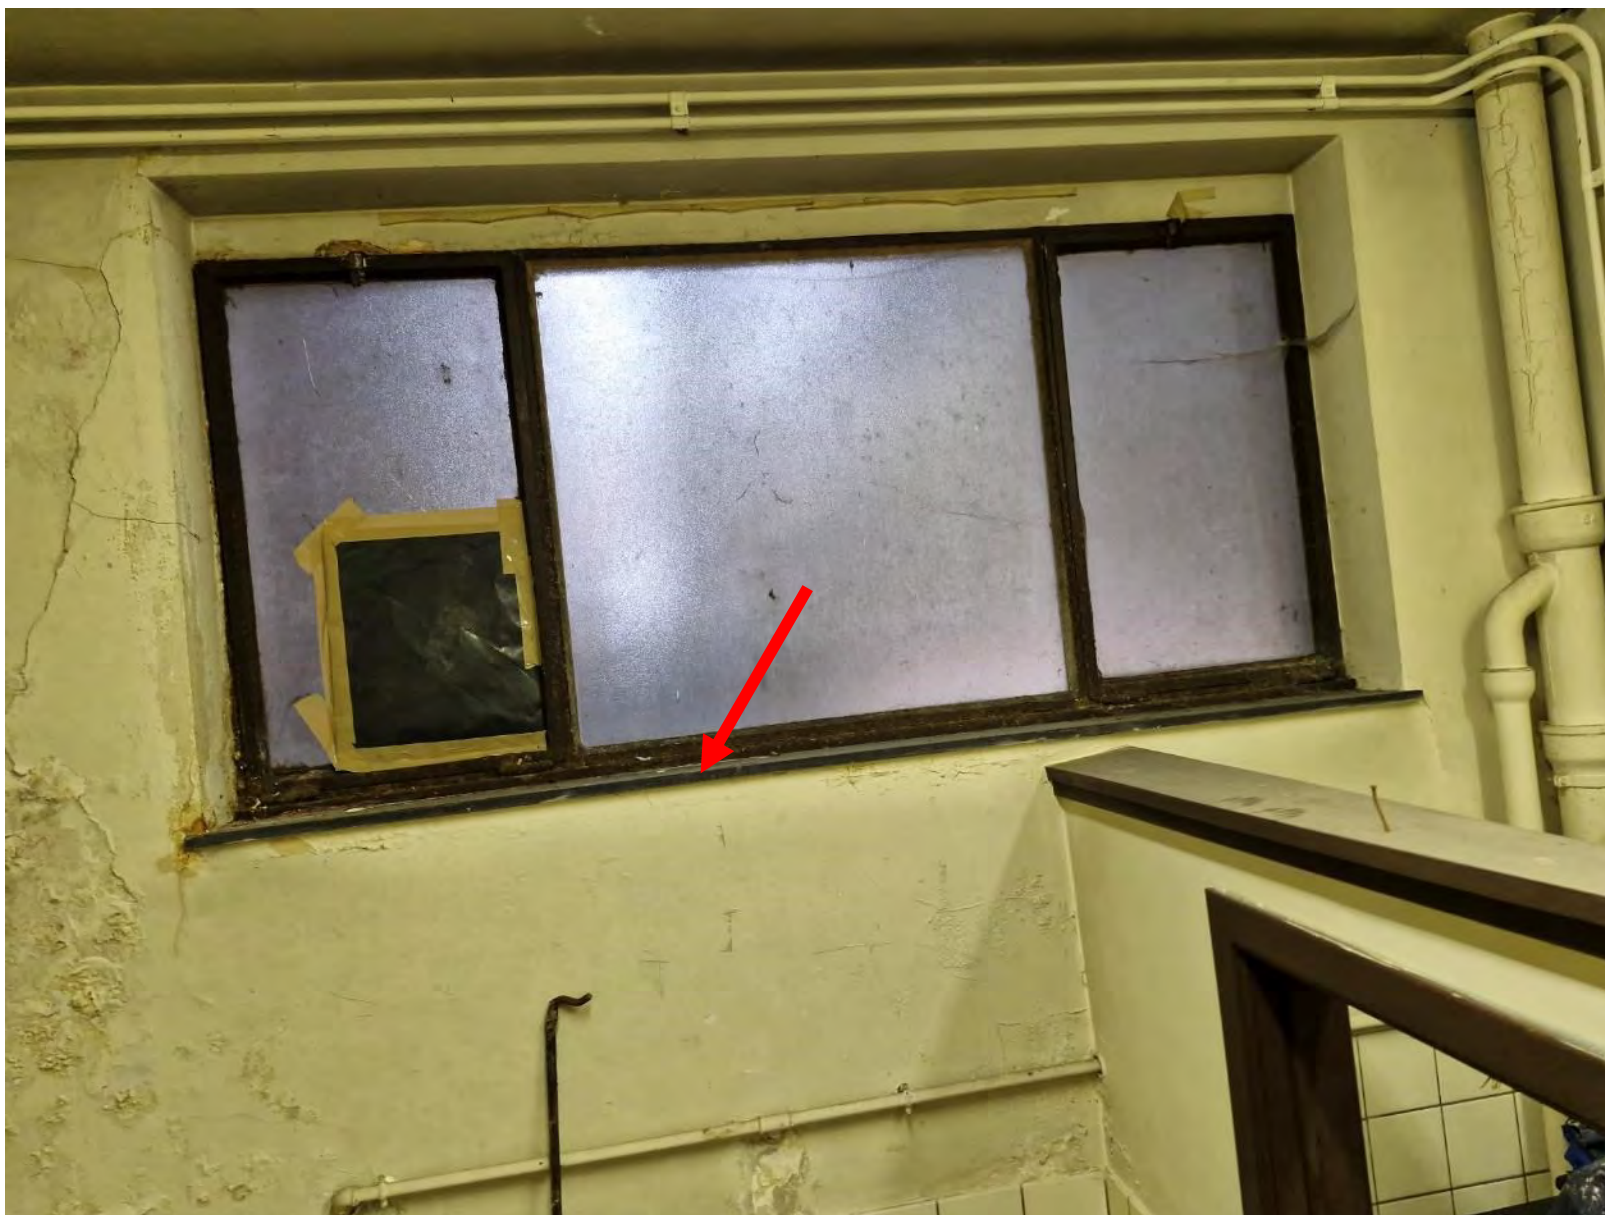
| Caractéristiques - Kenmerken | |
|---|---|
| Numéro de l'application et des échantillons éventuels<br>Nummer van de toepassing en de eventuele monsters | <b>WAS3055 - 20</b><br>ELM |

| Caractéristiques - Kenmerken | |
|---|---|
| Etat de dégradation, dommages éventuels et leur étendue<br>Graad van beschadiging, eventuele schade en omvang ervan | bon état / goede conditie |
| <b>Présence ou absence d'amiante</b><br><b>Aanwezigheid of afwezigheid van asbest</b> | <b>Matériau Connu pour Contenir de l'Amiante / Materiaal</b><br><b>Gekend als AsbestHoudend</b> |
