## Ville de Bruxelles

### Archives de Bruxelles

Rue des Tanneurs 53-73  
1000 Bruxelles

### INVENTAIRE AMIANTE WAS3055

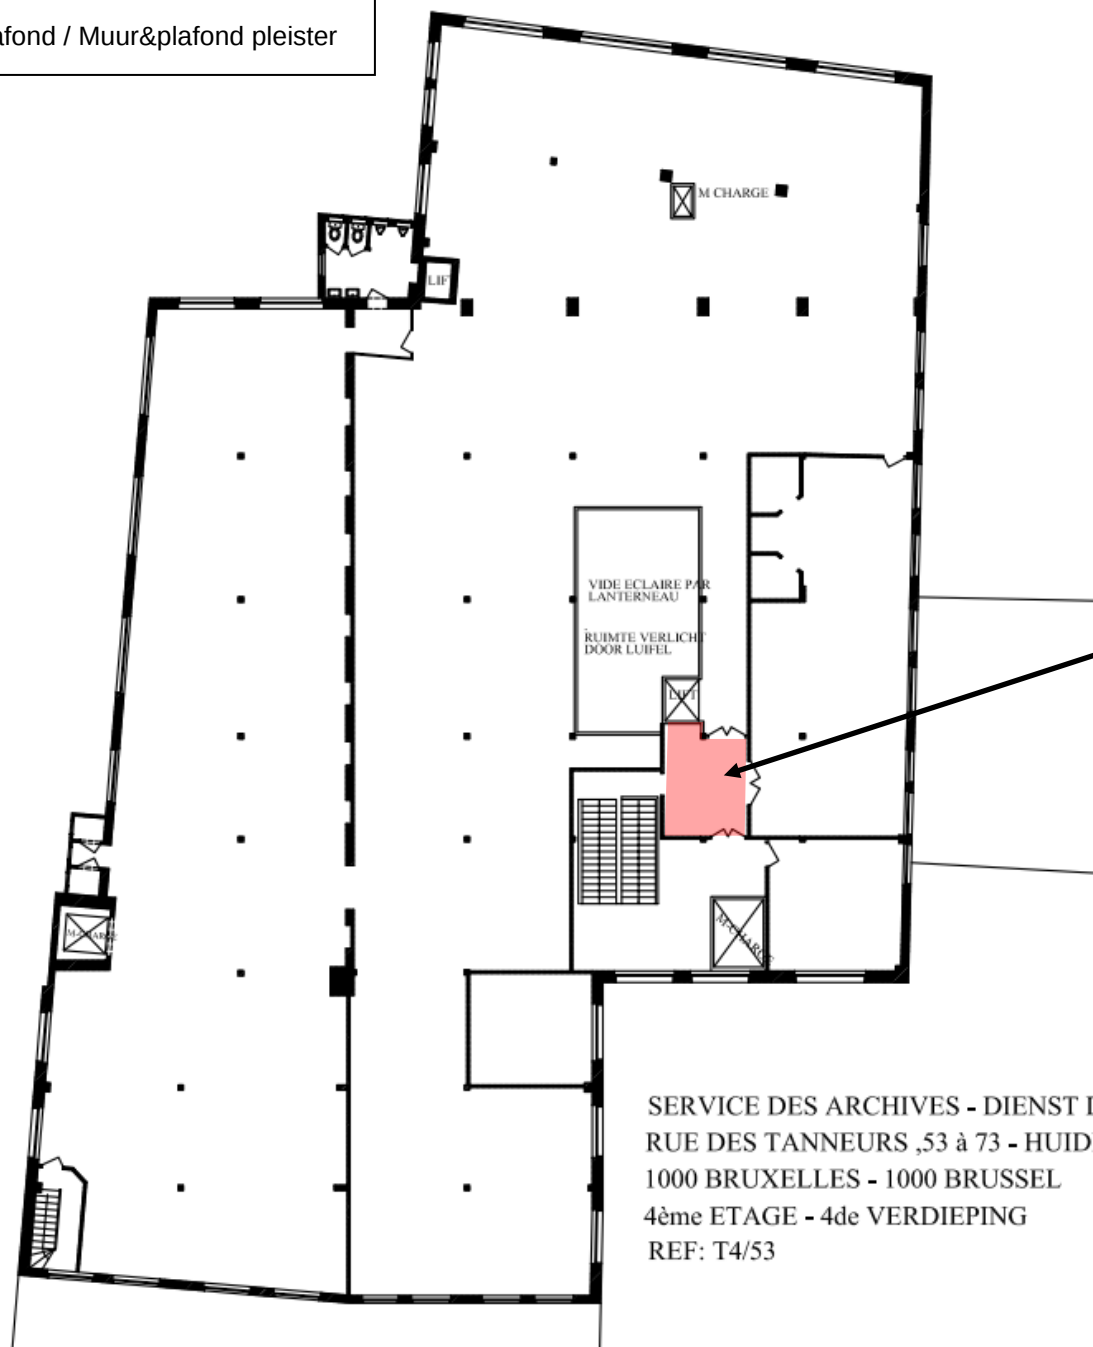
**WAS3055 - 10**  
dalle + colle  
plaque + lijm

| ELM = Expert Lui-même (Expert zichzelf) | | | | | | Oui / Ja | A = Amosite / Amosiet | | | | | | Quantités<br>estimées<br>Geschatte hoeveelheden |
|---|---|---|---|---|---|---|---|---|---|---|---|---|---|
| Bâtiment principal | +4 | Zone archives /<br>Archiefgebied | dalle + colle<br>plaat + lijm | dégradé /<br>gedegradeerd | Oui / Ja | Colle / Lijm | A-ulab | 240206/11 +4 Bâtiment principal - Dalle et colle | 10 | 10a --> 10c | 12 m² | | |
