**INVENTAIRE AMIANTE**  
**Bâtiment Demeer – Ville de Bruxelles**  
**Rue Charles Demeer, 105-107**  
**1020 Laeken**  
**Référence GASB11.11961**  
**17 septembre 2011**

## INVENTAIRE AMIANTE EN VUE DE

| <b>Référence Geosan SA</b> | : GASB11.11961 |

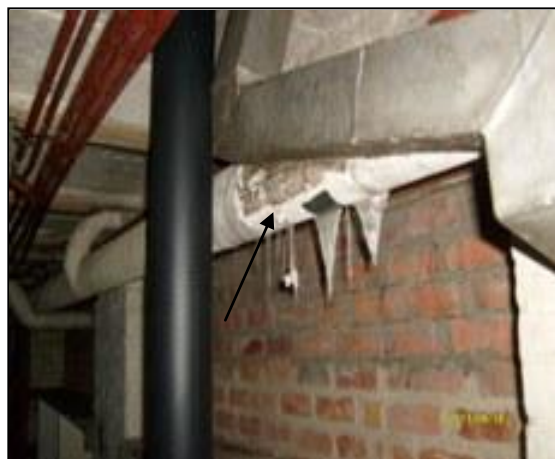
**Fiche n°1**

Référence bâtiment/étage/local : Caves

Type de matériau : Calorifuge

Localisation: différentes Caves du bâtiment

Quantité (estimée) : 35 m.l.

| X | Fortement Endommagé en différentes sections |

| X | Oui | | Type d'amiante |
| | Supposée | X | Chrysotile |
| | | X | Amosite |

| Pour le personnel technique | | | | | |
|---|---|---|---|---|---|
| Niveau : | | Faible | | Moyen | X Elevé |
| Délai d'action | X | Urgent | | Court terme | Long terme ou lors de travaux |

| Pour le personnel technique | | | | | |
|---|---|---|---|---|---|
| | Type 1 | | Type 2 | X Type 3 | Type 4 |

Type 1 : Réparation des zones dégradées par encapsulation par enduit fixant ; Type 2 : Encapsulation rigide étanche à l'air  
 Type 3 : Enlèvement du matériau ; Type 4 : Inspection visuelle annuelle

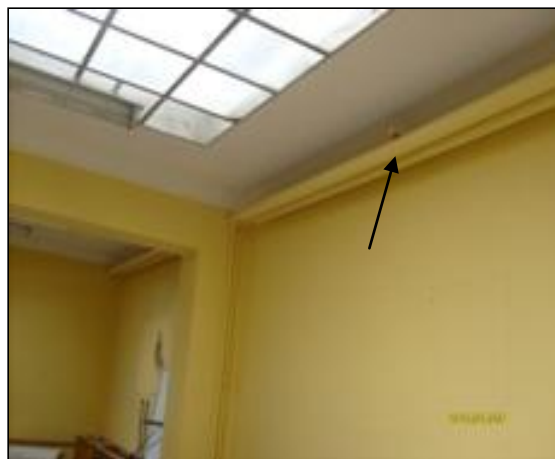
**Fiche n°2**

Référence bâtiment/étage/local : 0/locaux communs

Type de matériau : Calorifuge

Localisation: Accès vers quais (partie gauche), réfectoire, couloir proche, sanitaire et local technique

Quantité (estimée) : 40 m.l.

| X | Pas de dégâts |

| X | Peinture |

| X | Oui | | Type d'amiante |
| | Supposée | X | Chrysotile |
| | | X | Amosite |

| Pour le personnel technique | | | | | | | |
|---|---|---|---|---|---|---|---|
| Niveau : | X | Faible | | Moyen | | Elevé | |

| Pour le personnel technique | | | | | | | |
|---|---|---|---|---|---|---|---|
| | Type 1 | | Type 2 | | Type 3 | X | Type 4 |

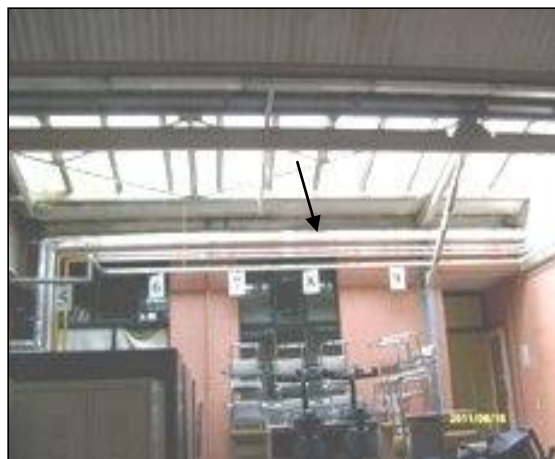
**Fiche n°3**

Référence bâtiment/étage/local : 0/quais

Type de matériau : Calorifuge

Localisation: Quai (partie gauche) proche stock mobilier

Quantité (estimée) : 30 m.l.

| X | Pas de dégâts |

| X | Supposée | | Chrysotile |

| Pour le personnel technique | | | | | | |
|---|---|---|---|---|---|---|
| | Type 1 | | Type 2 | | Type 3 | X Type 4 |

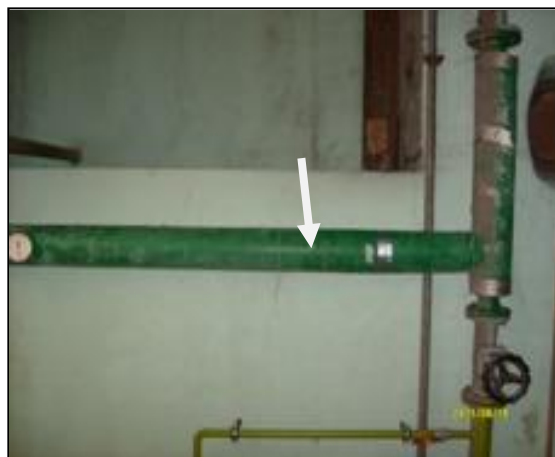
**Fiche n°4**

Référence bâtiment/étage/local :  
0/local chaufferie-cartonnerie et locaux annexes

Type de matériau : Calorifuge

Localisation: Chaufferie, cartonnerie

Quantité (estimée) : 75 m.l.

| X | Erodé, légèrement endommagé |

| X | Peinture |

| X | Oui | | Type d'amiante |
| | Supposée | X | Chrysotile |
| | | X | Amosite |

| Pour le personnel technique | | | | | | |
|---|---|---|---|---|---|---|
| Niveau : | | Faible | X | Moyen | | Elevé |
| Délai d'action | | Urgent | X | Court terme | | Long terme ou lors de travaux |

| Pour le personnel technique | | | | | | |
|---|---|---|---|---|---|---|
| | Type 1 | X | Type 2 | | Type 3 | |

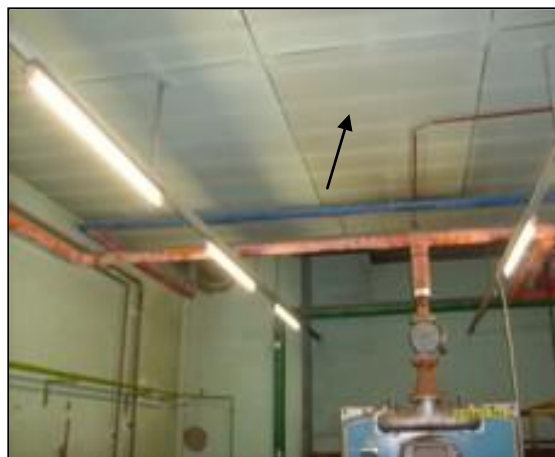
**Fiche n°5**

Référence bâtiment/étage/local : Local chaufferie

Type de matériau : Plaque de type menuiserie

Localisation: Plafond local chaufferie

Quantité (estimée) : 40 m<sup>2</sup>

| X | Pas de dégâts |

| X | Oui | | Type d'amiante |
| | Supposée | X | Chrysotile |

| Pour le personnel technique | | | | | | | | | | | |
|---|---|---|---|---|--|---|---|---|---|---|--|
| Niveau : | | X | Faible | | | Moyen | | | Elevé | | |
| Délai d'action | | | Urgent | | | Court terme | | X | Long terme ou lors de travaux | | |

| Pour le personnel technique | | | | | | | | | | | |
|---|---|---|---|---|--|---|---|---|---|---|--|
| | Type 1 | | | Type 2 | | | Type 3 | | X | Type 4 | |

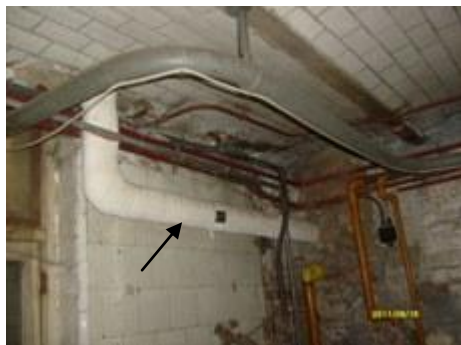
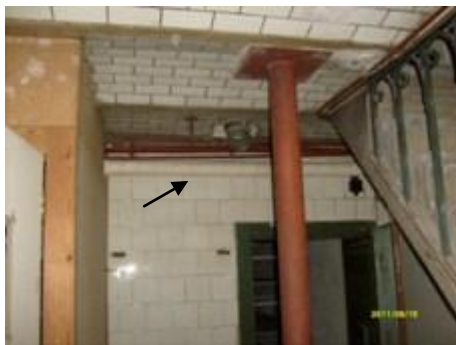
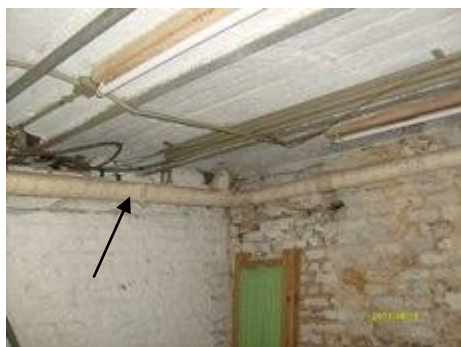
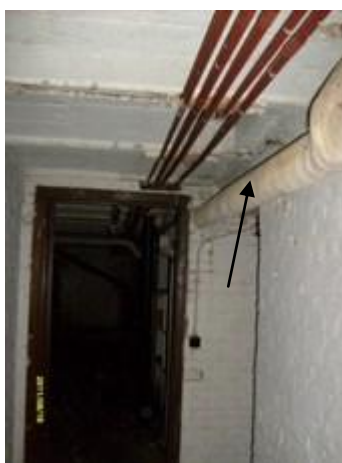
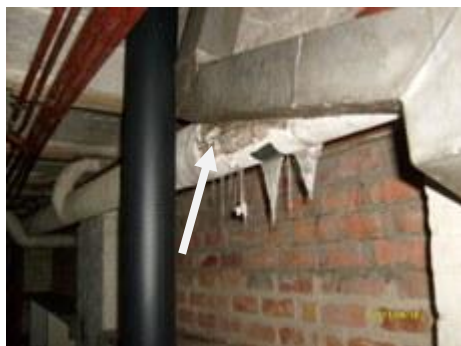
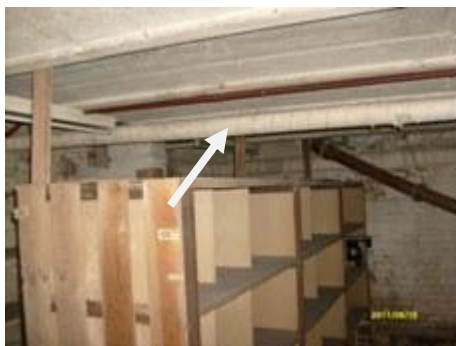
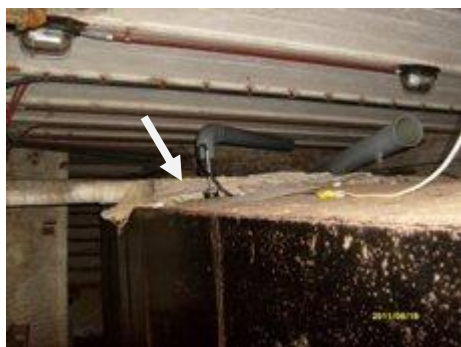
**Photo 1 (calorifuge cave)**

**Photo 2 (calorifuge cave)**

**Photo 3 (calorifuge cave)**

**Photo 4 (calorifuge cave)**

**Photo 5 (calorifuge cave)**

**Photo 6 (calorifuge cave)**

**Photo 7 (calorifuge cave)**

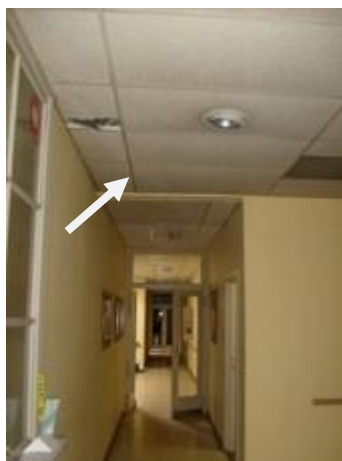
**Photo 8 (dalle faux-plafond, rez-de-chaussée)**

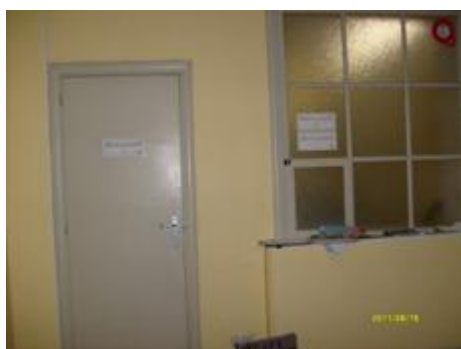
- Secrétariat (voir photo 9)
- Infirmerie (voir photo 18)

**Photo 9 (secrétariat – non accessible)**

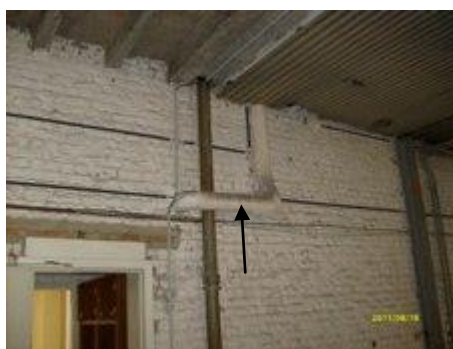
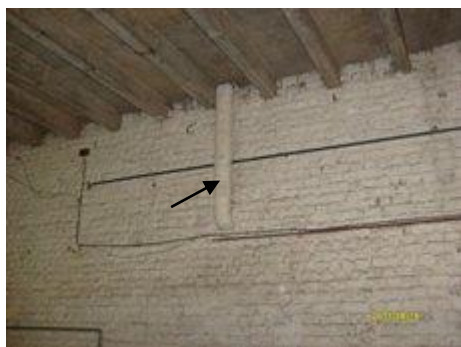
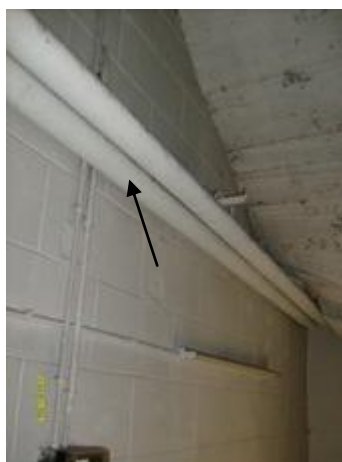
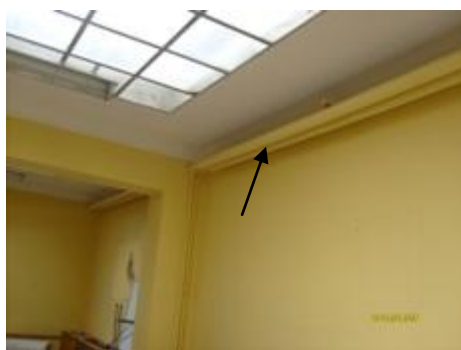
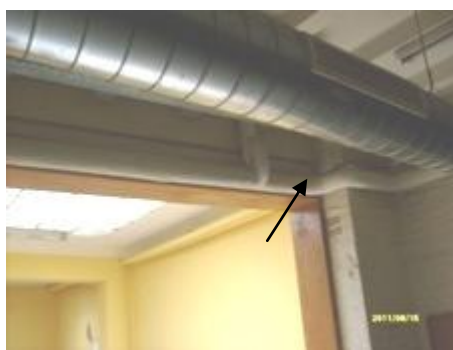
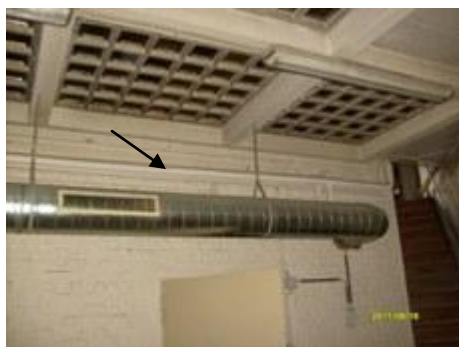
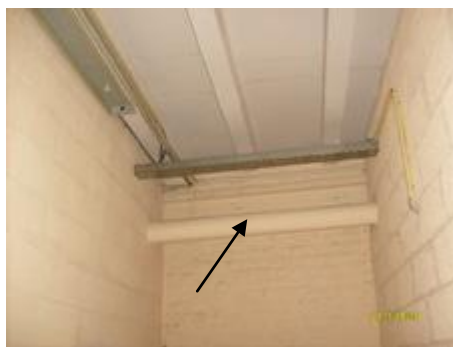
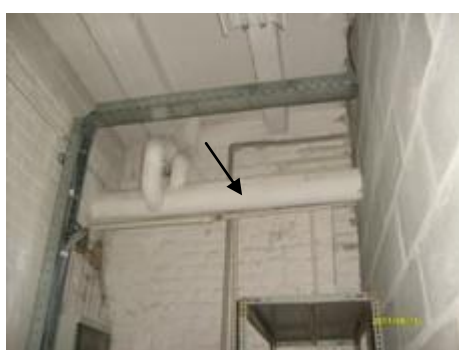
**Photo 10 (calorifuge – niv. 0)**

**Photo 11 (calorifuge – niv. 0)**

**Photo 12 (calorifuge – niv. 0)**

**Photo 13 (calorifuge – niv. 0)**

**Photo 14 (calorifuge – niv. 0)**

**Photo 15 (calorifuge – niv. 0)**

**Photo 16 (calorifuge – niv. 0)**

**Photo 17 (calorifuge – niv. 0)**

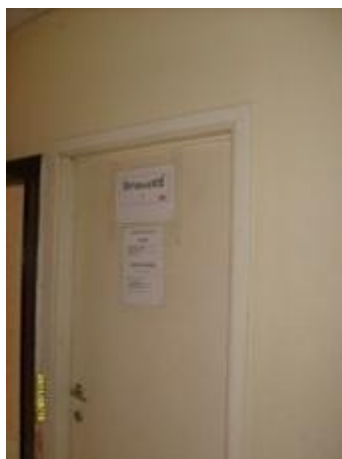
**Photo 18 (Infirmierie – non accessible)**

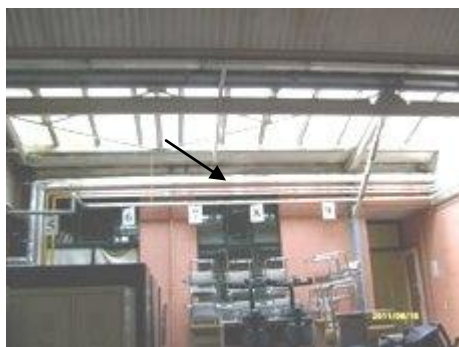
**Photo 19 (calorifuge – quai zone gauche)**

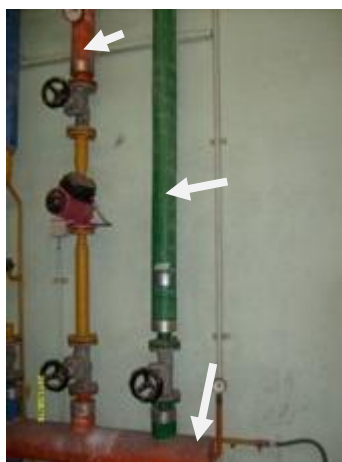
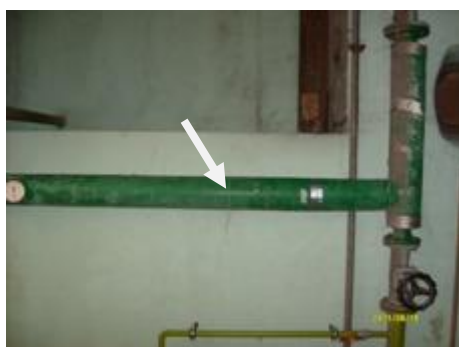
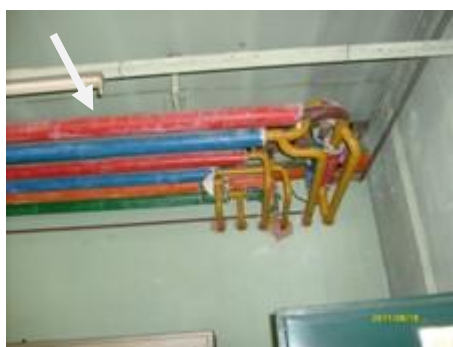
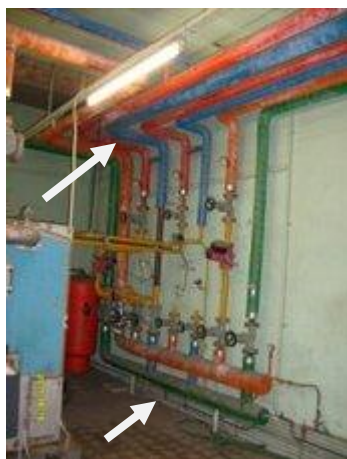
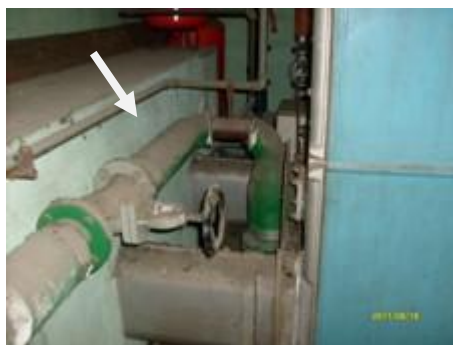
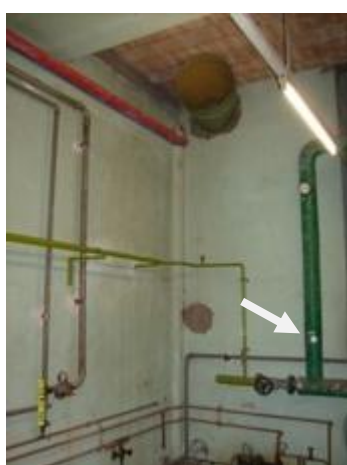
**Photo 20 (calorifuge – local chaufferie)**

**Photo 21 (calorifuge – local chaufferie)**

**Photo 22 (calorifuge – local chaufferie)**

**Photo 23 (calorifuge – local chaufferie)**

**Photo 24 (calorifuge – local chaufferie)**

**Photo 25 (calorifuge – local chaufferie)**

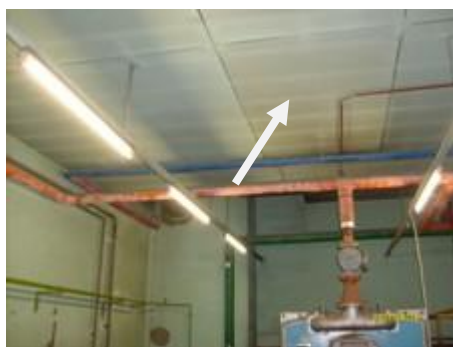
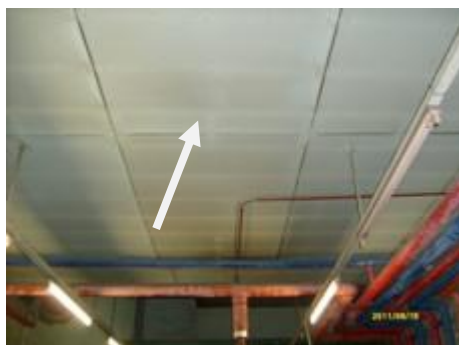
**Photo 26 (menuiserit – local chaufferie)**

**Photo 27 (menuiserit – local chaufferie)**

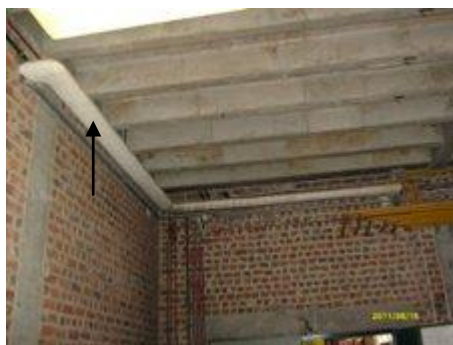
**Photo 28 (calorifuge – cartonnerie)**

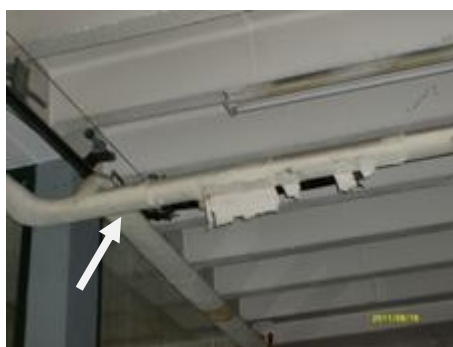
**Photo 30 (calorifuge – partie droite du quai)**

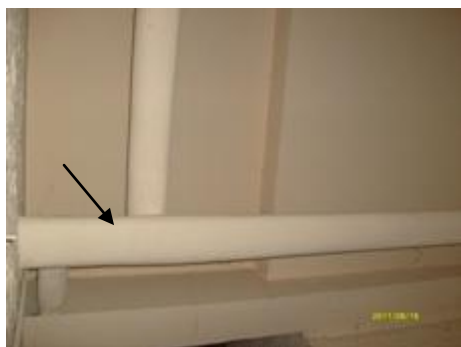
**Photo 31 (calorifuge – cage d'escalier)**

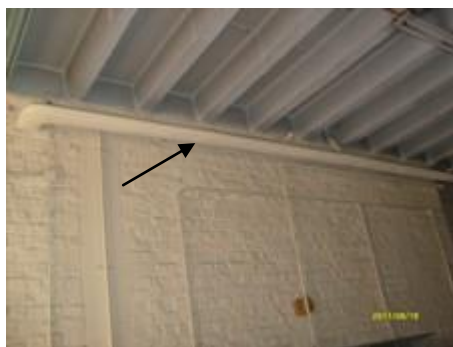
**Photo 32 (calorifuge – local bricolage)**

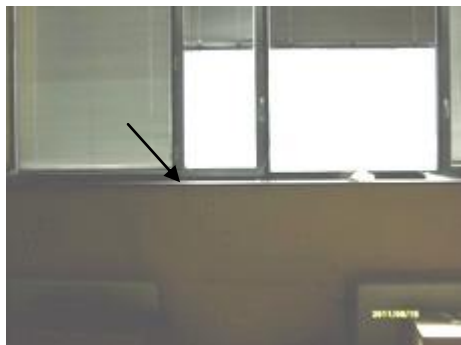
**Photo 33 (tablette de fen. – zone centrale)**

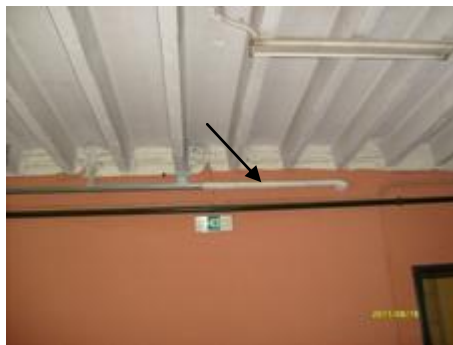
**Photo 34 (calorifuge)**

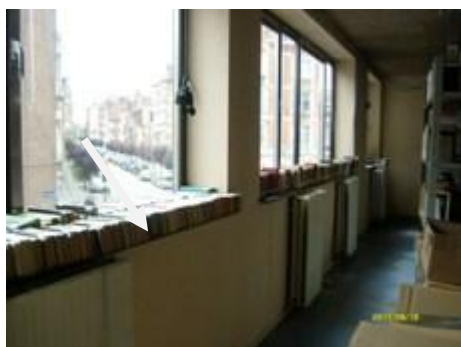
**Photo 35 (tab. de fen. – stock bibliothèque)**

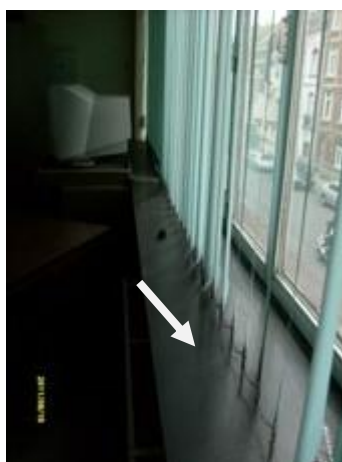
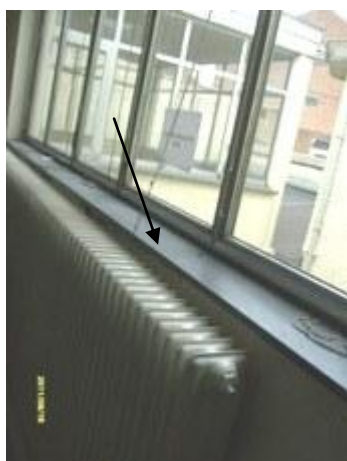
**Photo 36 (tab. de fen. – scannage)**

**Photo 37 (tab. de fen. – scannage)**

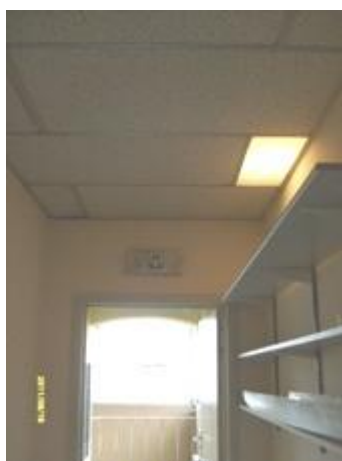
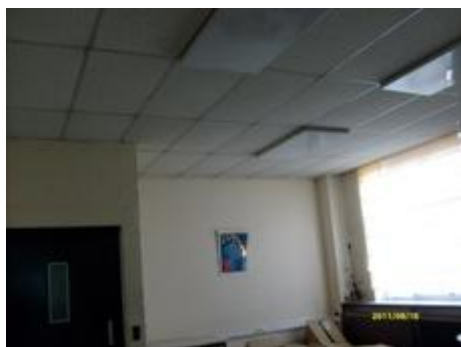
**Photo 38 (dalle faux plafond +1 – idem 001)**

**Photo 39 (dalle faux plafond +1 – idem 001)**

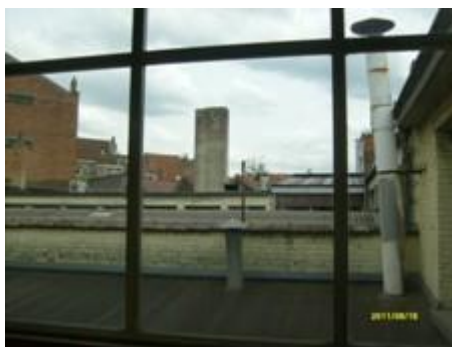
**Photo 40 (vue toiture zone centrale – rien à signaler)**

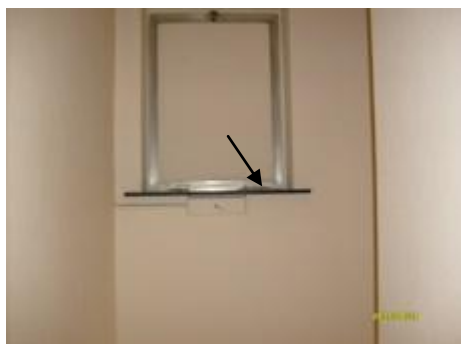
**Photo 41 (tab. de fen. – cage d'escalier centrale)**

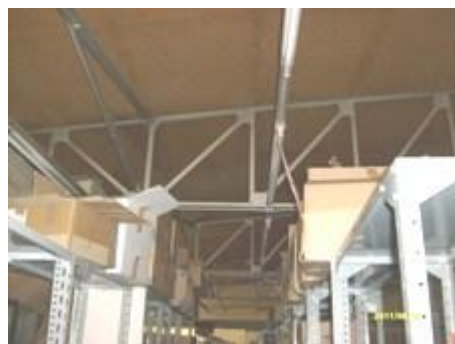
**Photo 42 (sous-toiture non suspect – stock bibliothèque)**

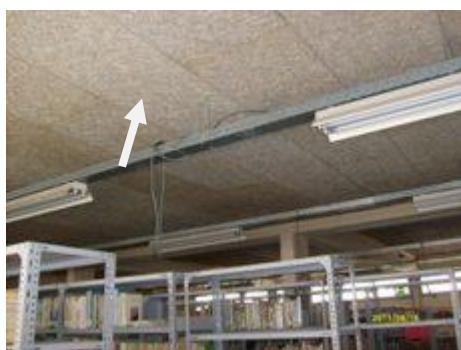
**Photo 43 (sous-toiture – stock bibliothèque)**

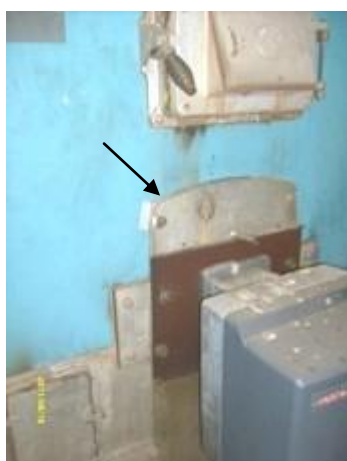
**Photo 45 (joint de chaudière)**

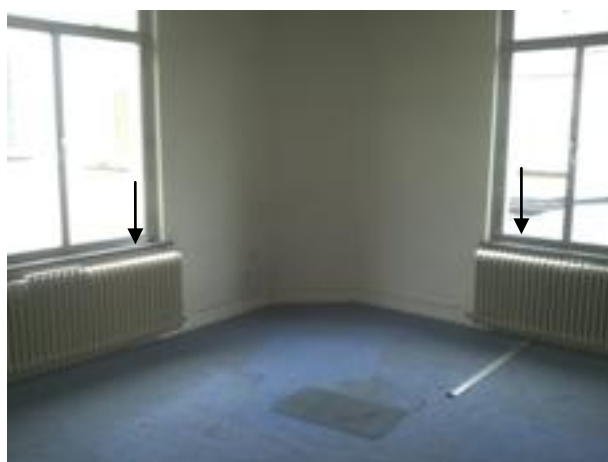
**Photo 50 (tab. de fen.)**

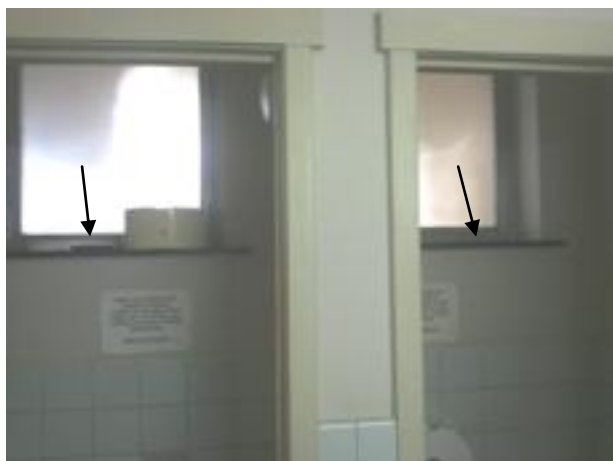
**Photo 51 (tab. de fen., sanitaires)**
