Asbestinventarisatetest

Sint-Trudoplein 13, 3530 Houthalen-Helchteren

Attestnummer : 20231130-000390.000

Uitgegeven op : 30.11.2023

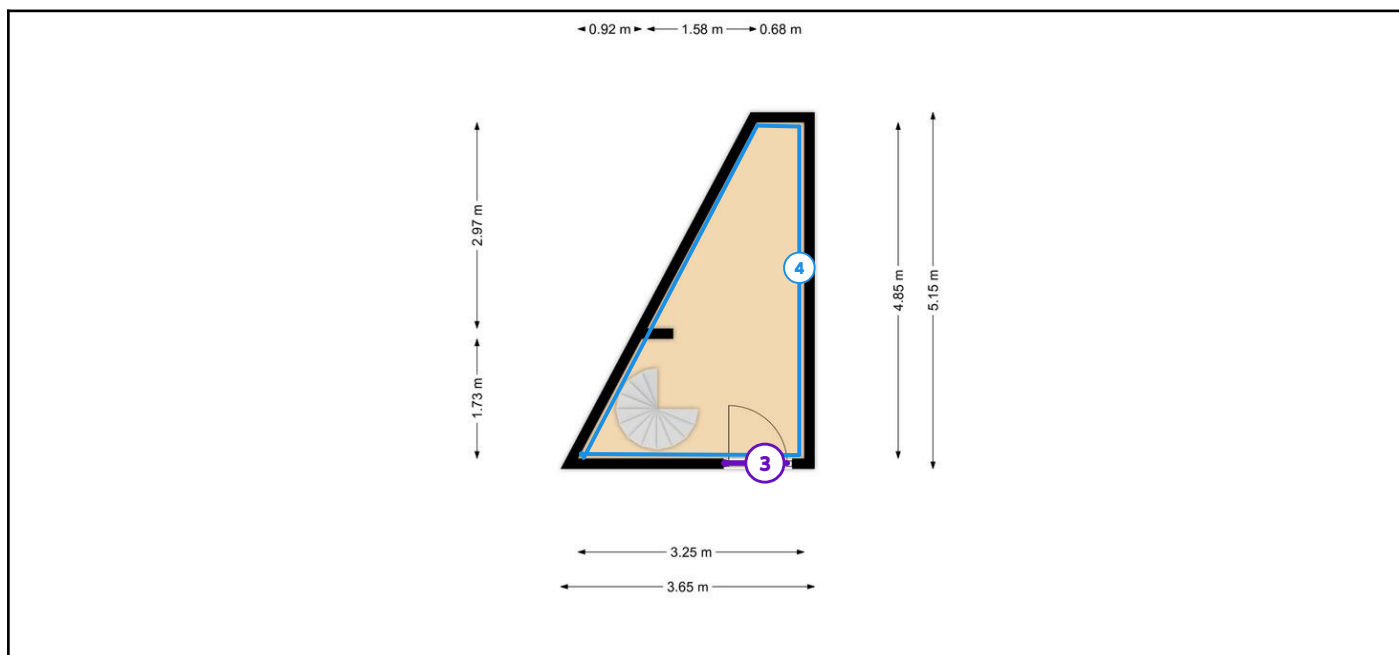
Plan 1.1: Gelijkvloers

Beschrijving	Type	Actie
3. Voordeur	Advies	-
4. Pleisterwerk wand	Geen asbest	-

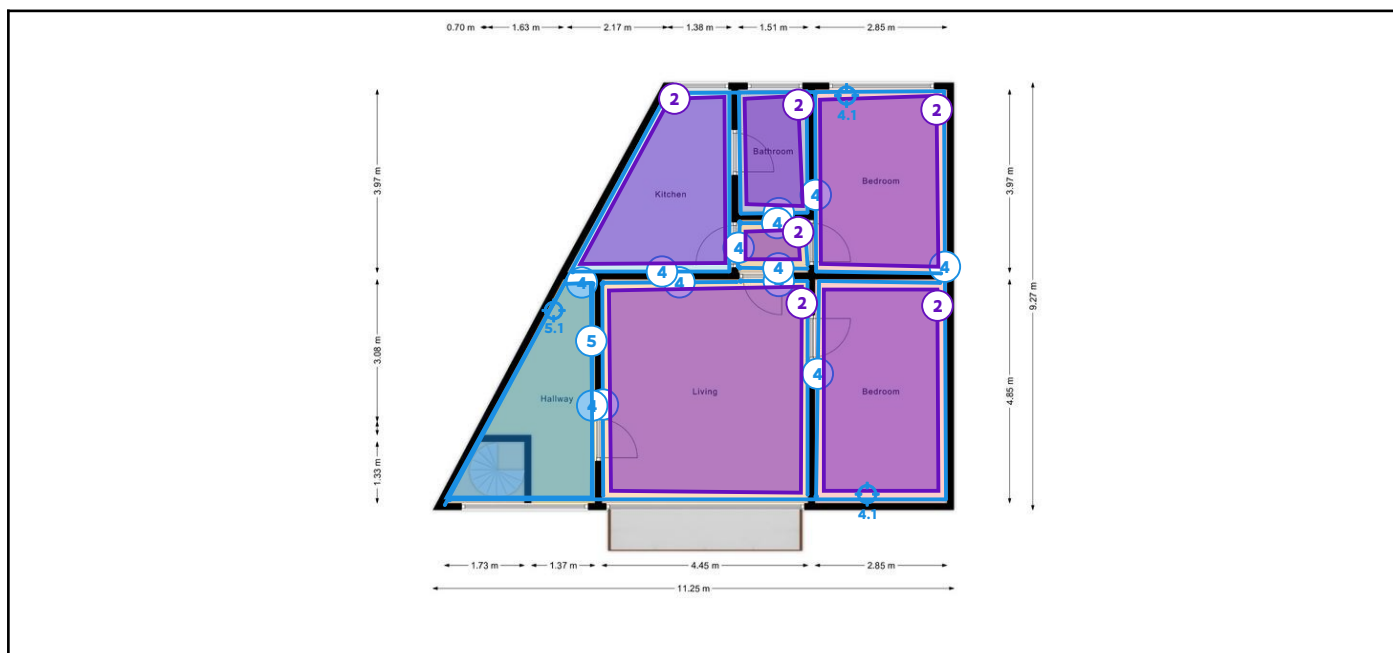
Plan 1.2: Verdieping 1

Beschrijving	Type	Actie
2. Pleisterwerk plafond	Beperking	-
4. Pleisterwerk wand	Geen asbest	-
4.1 Code: MM01	Mengmonster	-
5. Pleisterwerk plafond	Geen asbest	-
5.1 Code: MM02	Mengmonster	-

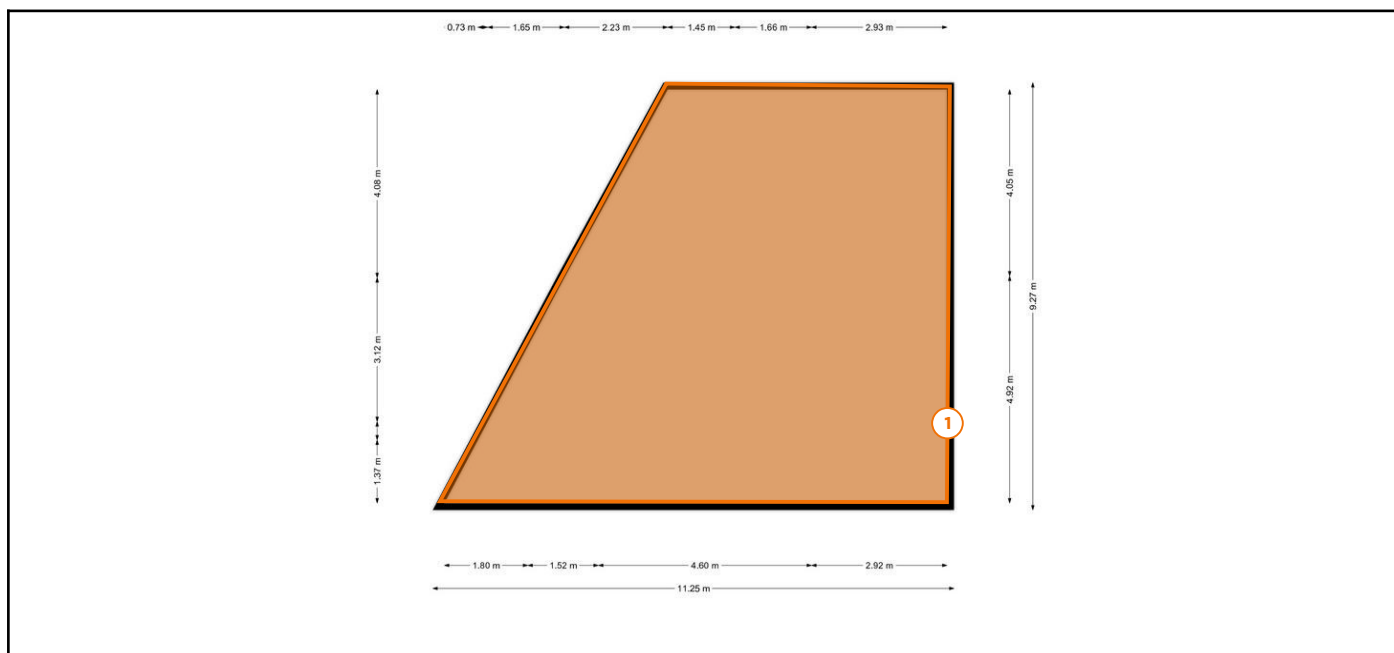
Plan 1.3: Dak

Beschrijving	Type	Actie
1. Asbestleien dak	Asbestmateriaal	Verwijderen

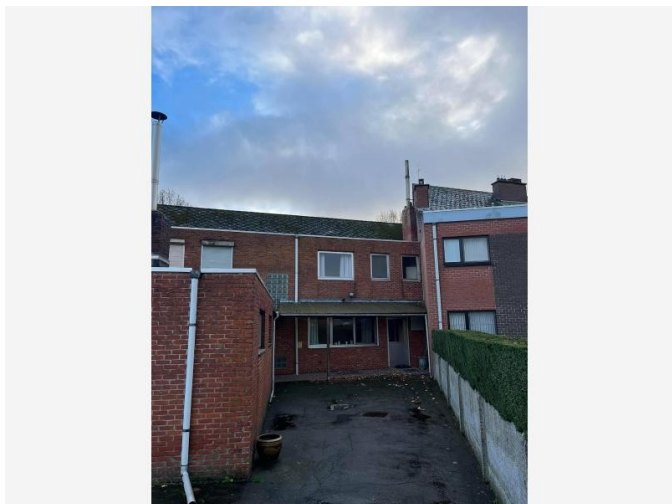
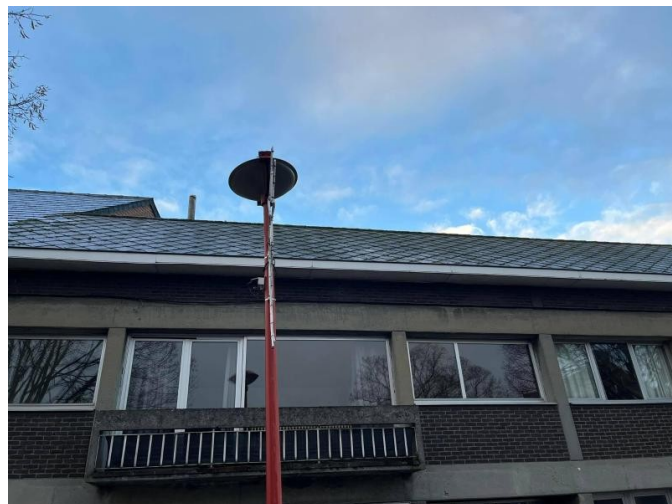
Het asbestmateriaal valt onder de mijlpaal van 2034.

Verwijderen

Eindbeoordeling materiaalrisico	Zeer laag materiaalrisico en/of zeer lage kans op vezelvrijgave
Opmerking	Leien dak is afgeschermd door een glaswollen isolatie laag met hieronder een houten getimmerde laag. Niet mogelijk om zonder destructief werk aan het dak te geraken.

Gebondenheid	Categorie 1: hechtgebonden in oorsprong
Asbestsoort (vezeltype)	Alleen chrysotiel
Asbestconcentratie	Laag (< 50%)
Afschermingsgraad van het gehele materiaal	Geheel of deels vrij aan de buitenlucht
Toestand van het materiaal	Onbeschadigd, niet verweerd

Beschrijving	Asbestleien dak
Omgeving	Buiten
Primaire drager	Schuin dak
Asbestmateriaal	Dak- en gevelbekleding - Lei, shingle
Bindmiddel van asbestmateriaal	Cement
Gebondenheid op basis van bindmiddel	Hecht
Hoeveelheid (oppervlakte - aantal)	• 42,00 m ² - 1 stuk
Totale oppervlakte	42,00 m ²

Eenvoudig bereikbaar	Nee <ul style="list-style-type: none">• Verwijdering tast de bouwkundige integriteit aan.
Bevestigingswijze	<ul style="list-style-type: none">• Onbekend
Identificatiemethode	Vaststelling zonder monsternamen
Destructieve handeling voor identificatie	Nee
Opmerking	Niet mogelijk om aan het dak te geraken. Op basis van expertise en bevestiging van de eigenaar stel ik vast dat dit asbesthoudende leien zijn.

- Zorg voor een veilig beheer. Vermijd het beschadigen van het asbestmateriaal. Controleer de toestand jaarlijks op wijzigingen.

- Eenvoudige handelingen: mag via doe-het-zelf of door werknemer(s) met opleidingsattest eenvoudige handelingen
Draag beschermingsmiddelen die voorgeschreven worden voor het verwijderen van asbest materialen, waaronder een FFP3 mondmasker. Contacteer Limburg.net en de website voor de geldende regelgeving van dat moment voor het verwijderen van asbesthoudende materialen en het bekomen van geschikte verpakkingsmaterialen en persoonlijke beschermingsmiddelen.

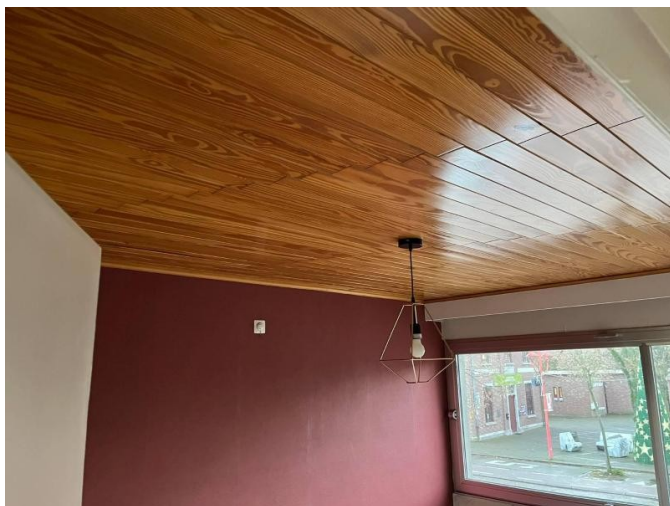
Situeringfoto

Permanente beperking

Reden: Er is geen volledige risicobeoordeling mogelijk

Uitleg van de asbestdeskundige: Enkel de inkomhal heeft geen afwerking van het plafond. Destructief onderzoek nodig om andere ruimtes te bemonsteren. Moest er blijken dat de inkomhal asbesthoudend pleisterwerk bevat dan raad ik aan om verdere analyse uit te voeren bij de andere ruimtes.

(Asbest)materiaal	In-situ afwerkingslagen - Pleisterwerk (wand, plafond, ...)
Karakterisatie	Asbest (verdacht)
Primaire drager	Plafond

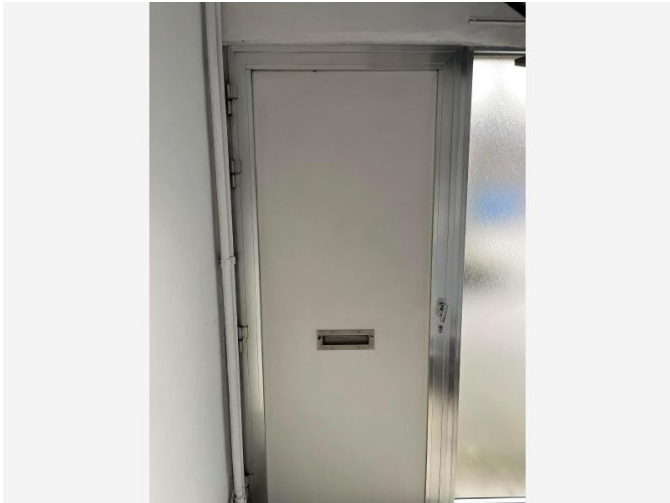
Vrije foto

Aanwezigheid van onderliggende mogelijk asbesthoudende laag is niet uit te sluiten. Typische aluminium omkasting bij cement/gevelplaat.

Identificatiemethode	Redelijk vermoeden
Primaire drager	Wandopening verticaal (raam, deur, ...)
(Asbest)materiaal	Brandwerende afsluiting (prefab geheel) - Deur
Bindmiddel	Cement
Gebondenheid bindmiddel	Hecht

Bij verwijdering van de deur, onderliggende lagen onderzoeken (bemonsteren)!

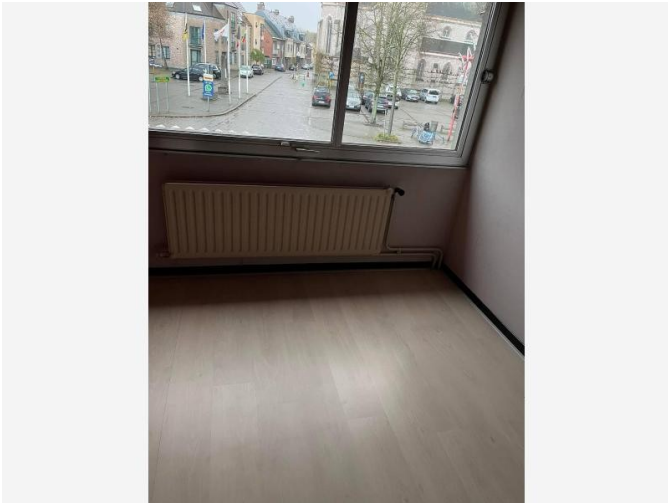
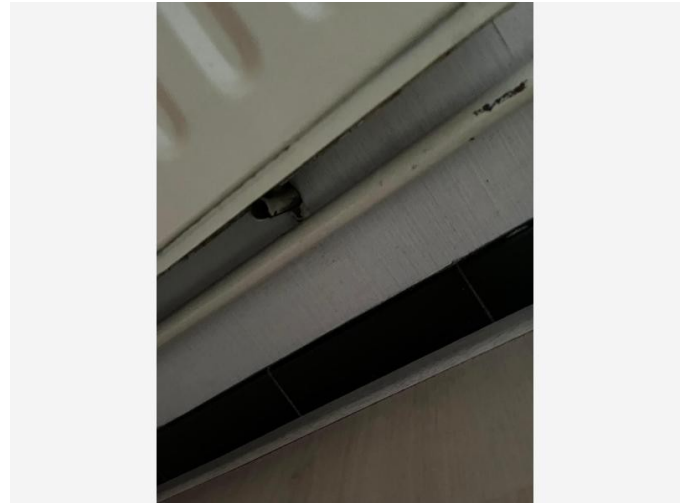
Geen asbest

#	Type	Referentie	Resultaat
4.1	Mengmonster	MM01	Geen asbest

Beschrijving	Pleisterwerk wand
Omgeving	Binnen
Primaire drager	Binnenwand

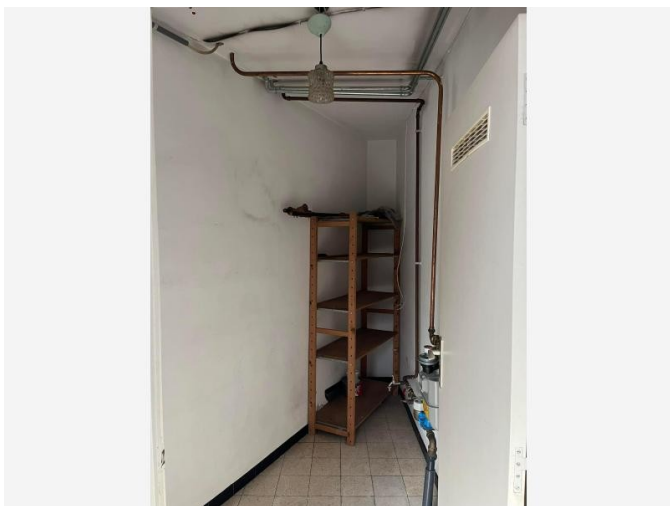
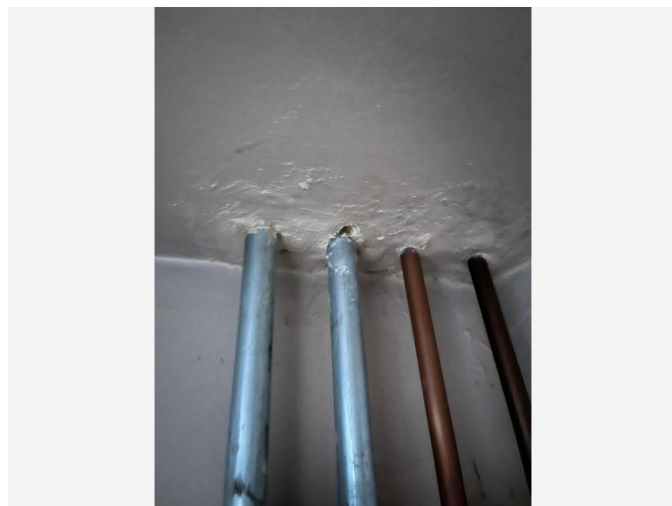
Geen asbest

#	Type	Referentie	Resultaat
5.1	Mengmonster	MM02	Geen asbest

Beschrijving	Pleisterwerk plafond
Omgeving	Binnen
Primaire drager	Plafond
Bindmiddel van materiaal	Gips - kalk
