Asbestinventarisatetest

Grote Baan 403, 3530 Houthalen-Helchteren

Attestnummer : 20230410-000273.000

Uitgegeven op : 10.04.2023

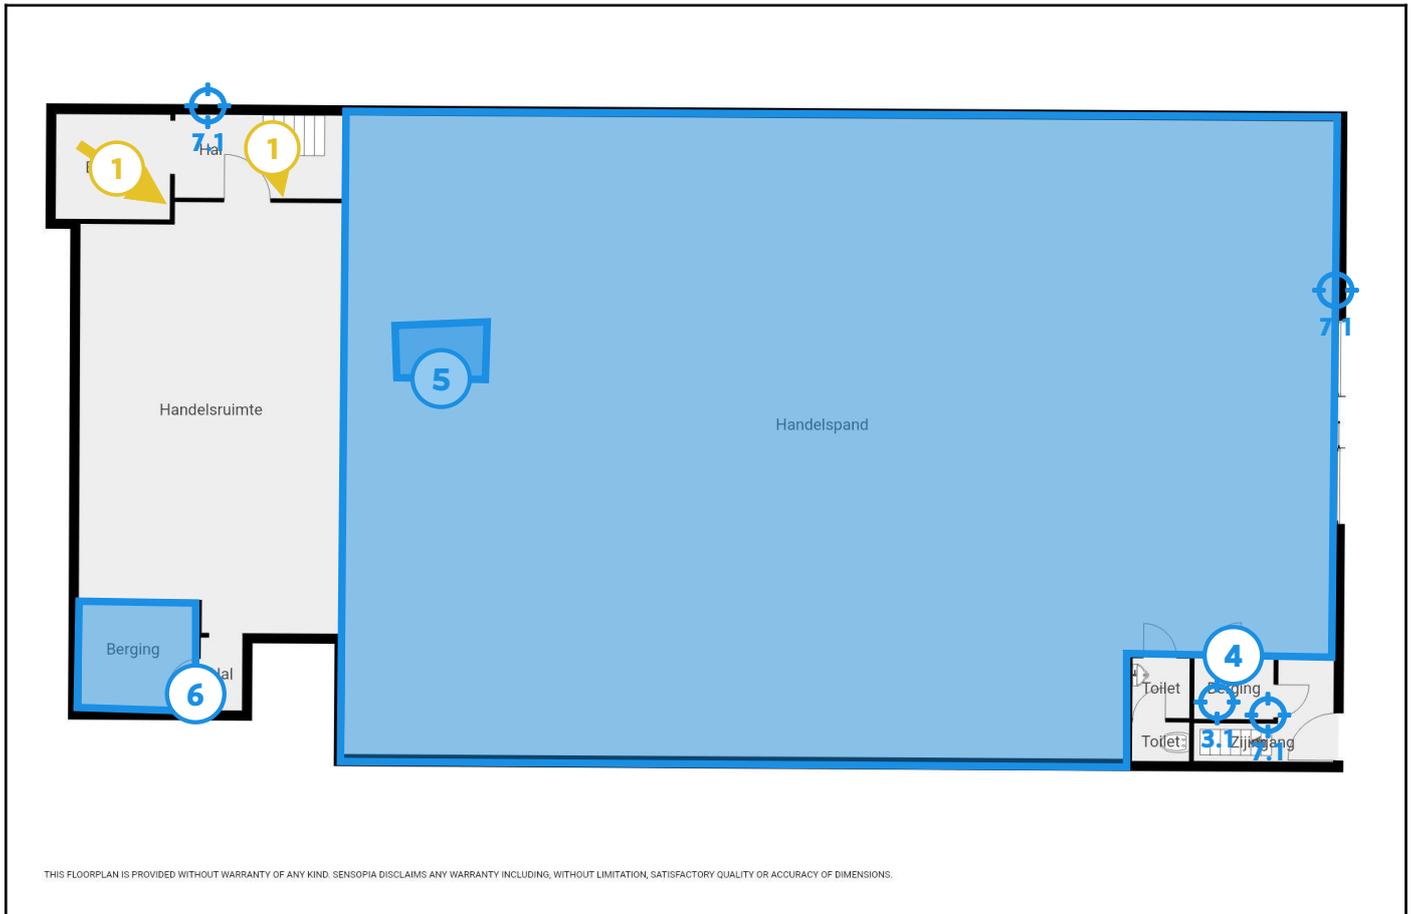
Plan 1.2: Gelijkvloers

Beschrijving	Type	Actie
1. Lichtschakelaars	Asbestmateriaal	Zorgvuldig beheren
3. Pleisterwerk plafond	Geen asbest	-
3.1 Code: MM2	Puntmonster	-
4. Tegels vals plafond	Geen asbest	-
5. Bitumen 'ramp'	Geen asbest	-
6. Vloerzeil berging	Geen asbest	-
7. Pleisterwerk muren	Geen asbest	-
7.1 Code: MM1	Mengmonster	-

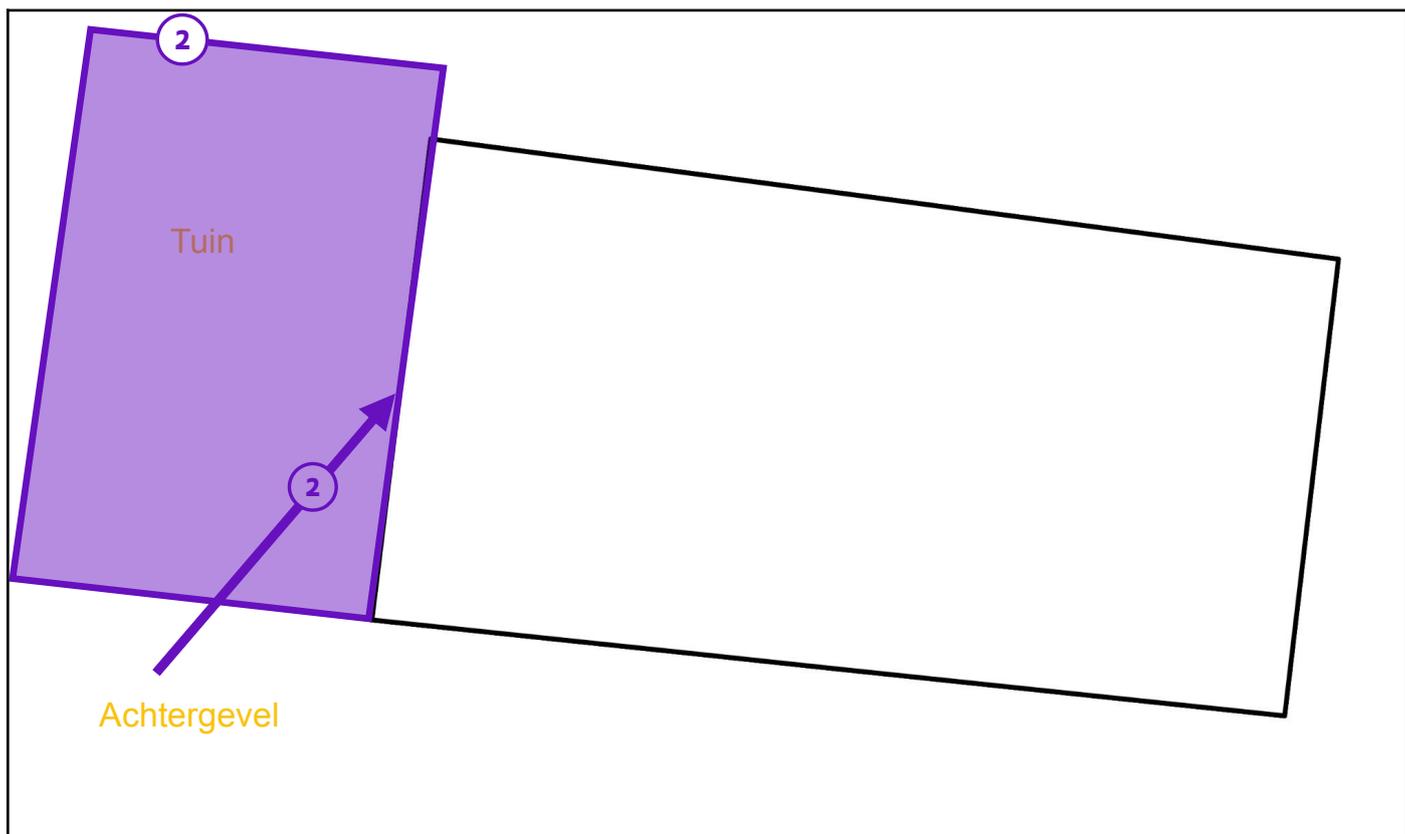
Plan 1.4: Hoofdgebouw plan

Beschrijving	Type	Actie
2. Achtergevel pand + tuin	Beperking	-

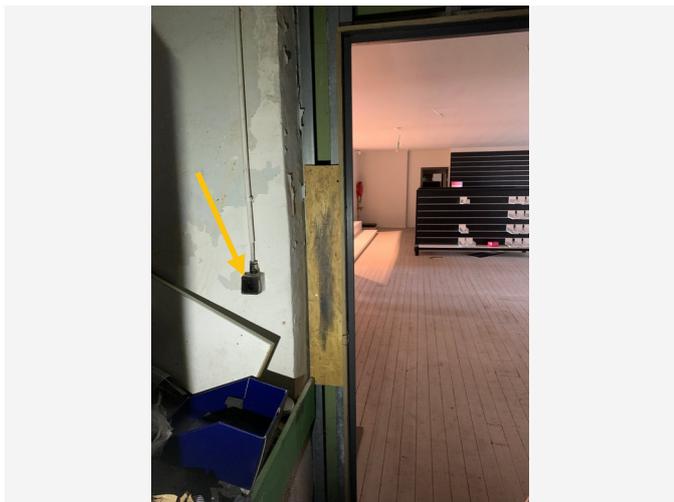
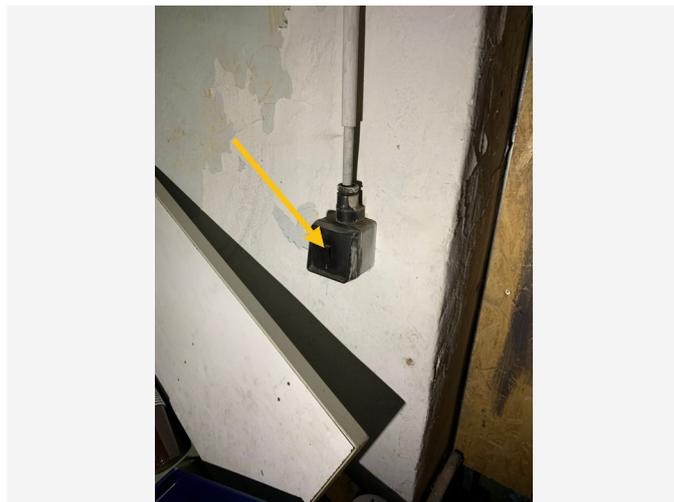
Het asbestmateriaal valt onder de mijlpaal van 2040.

Eindbeoordeling materiaalrisico	Laag materiaalrisico en/of verlaagde kans op vezelvrijgave
---------------------------------	--

Gebondenheid	Categorie 1: hechtgebonden in oorsprong
Asbestsoort (vezeltype)	Crocidoliet aanwezig
Asbestconcentratie	Laag (< 50%)
Afschermingsgraad van het gehele materiaal	Geheel of deels (ook) vrij aan de binnenlucht
Toestand van het materiaal	Onbeschadigd, niet verweerd

Beschrijving	Lichtschakelaars
Omgeving	Binnen
Primaire drager	Communicatie en elektrische infrastructuur en uitrusting
Asbestmateriaal	Plaat, paneel, tablet - Type Bakeliet
Bindmiddel van asbestmateriaal	Kunststof of -hars
Gebondenheid op basis van bindmiddel	Hecht
Hoeveelheid (oppervlakte - dikte - aantal)	• 0,20 m ² - 1,00 cm - 1 stuk
Totaal volume	0,002 m ³
Eenvoudig bereikbaar	Ja
Bevestigingswijze	• Geschroefd
Identificatiemethode	Vaststelling zonder monsternamen

- Zorg voor een veilig beheer. Vermijd het beschadigen van het asbestmateriaal. Controleer de toestand jaarlijks op wijzigingen.

- Eenvoudige handelingen: mag via doe-het-zelf of door werknemer(s) met opleidingsattest eenvoudige handelingen
Gebruik de juiste PBM's om deze lichtschakelaars te verwijderen (masker met filter type P3, handschoenen, overall,...). Afvoeren kan naar het lokale recuclagepark in speciale asbestzakken. In 1 stuk verwijderen.

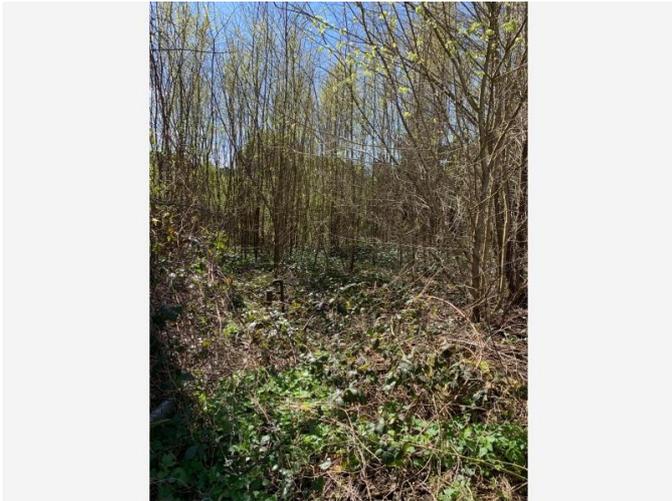
Permanente beperking

Reden: Overwoekerende vegetatie

Uitleg van de asbestdeskundige: Tuin aan de achterkant van het pand is helemaal overwoekerd met vegetatie.

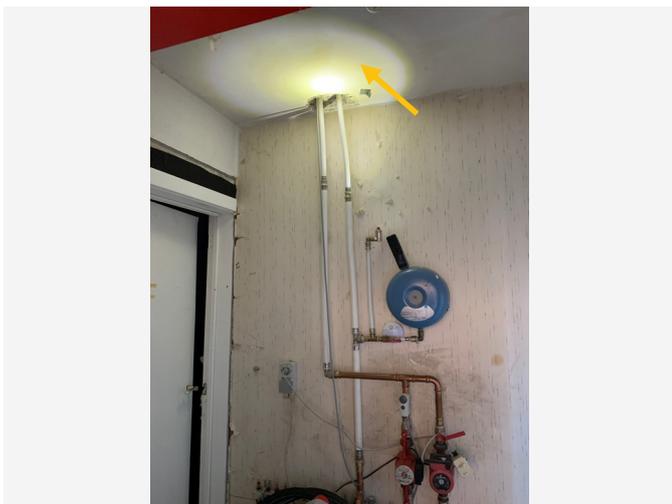
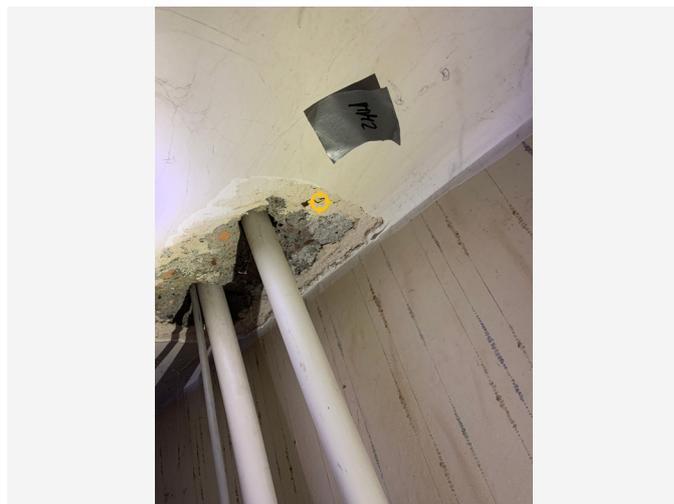
Fiche 3: Pleisterwerk plafond

Geen asbest

#	Type	Referentie	Resultaat
3.1	Puntmonster	MM2	Geen asbest

Gebondenheid op basis van bindmiddel	Niet-hechtgebonden
Hoeveelheid (oppervlakte - dikte - aantal)	• 3,00 m ² - 1,00 cm - 1 stuk
Totaal volume	0,03 m ³
Identificatiemethode	Vaststelling met monstername
Destructieve handeling voor identificatie	Nee
Opmerking	Enkel plafond van kleine berging is bepleisterd, daarom enkel puntstaal genomen.

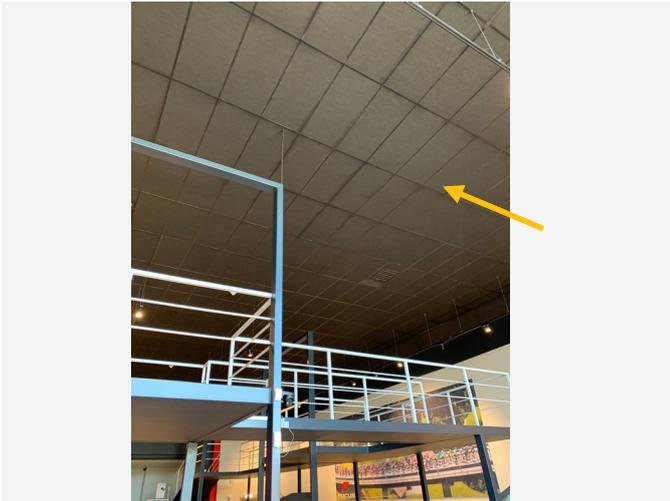
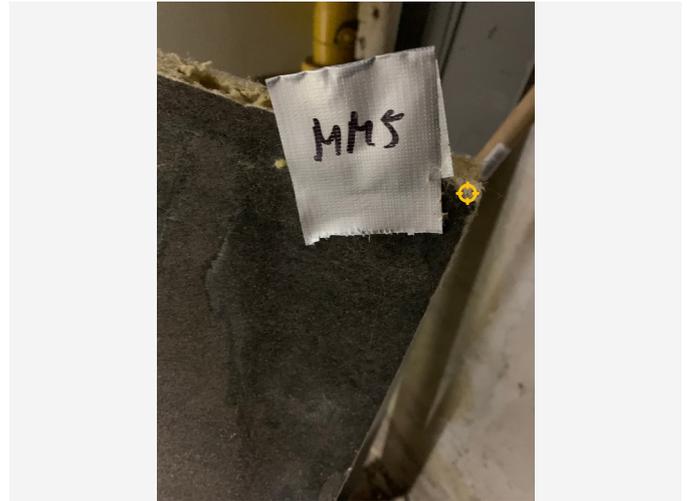
Fiche 4: Tegels vals plafond

Geen asbest

#	Type	Referentie	Resultaat
4.1	Puntmonster	MM5	Geen asbest

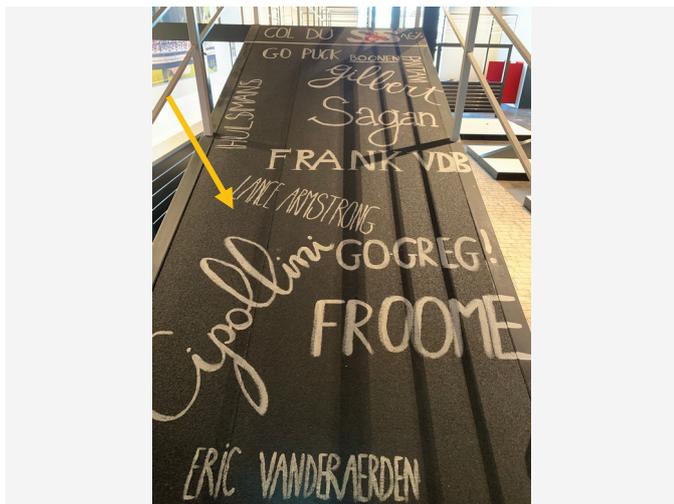
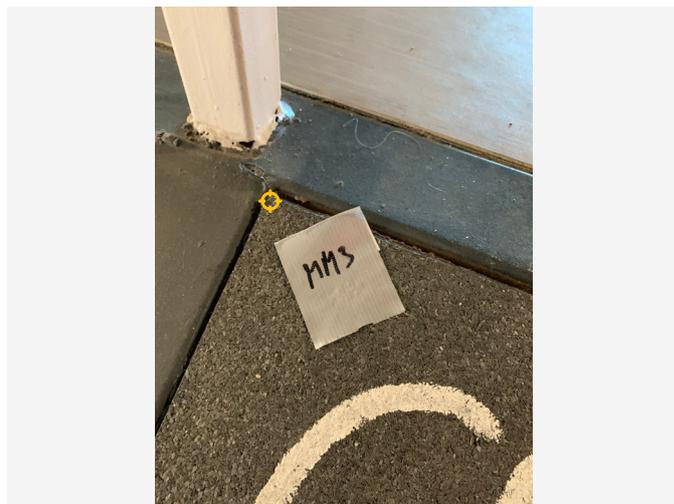
Fiche 5: Bitumen 'ramp'

Geen asbest

#	Type	Referentie	Resultaat
5.1	Puntmonster	MM3	Geen asbest

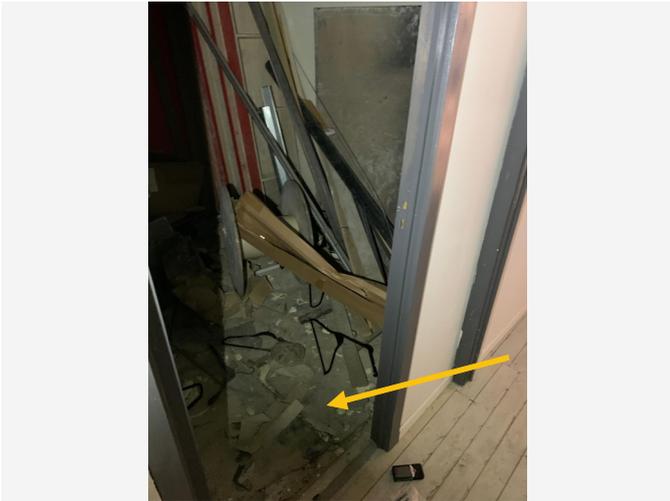
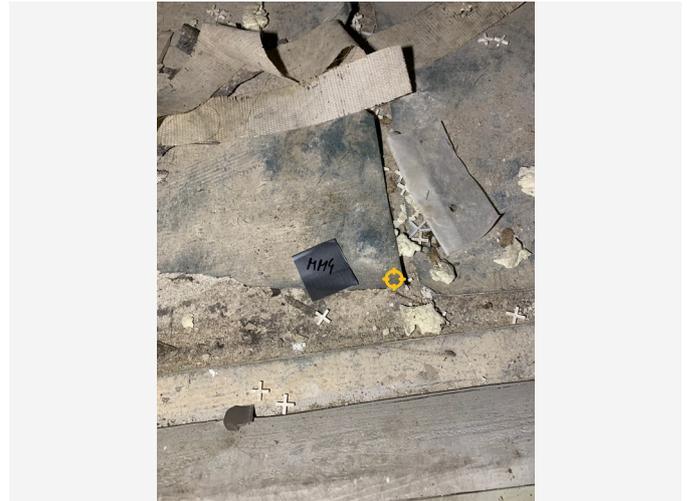
Fiche 6: Vloerzeil berging

Geen asbest

#	Type	Referentie	Resultaat
6.1	Puntmonster	MM4	Geen asbest

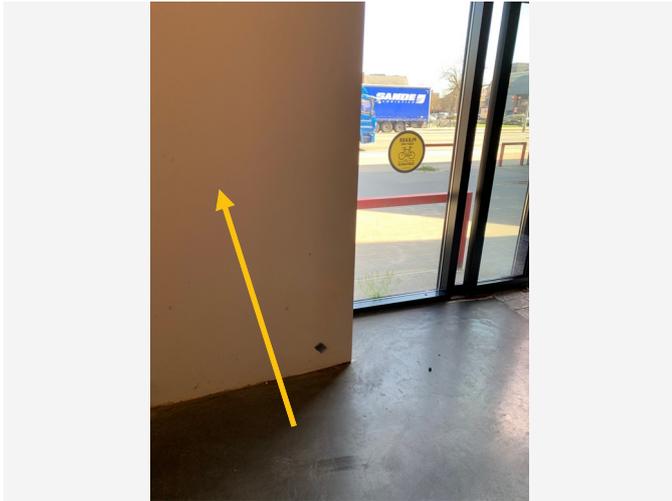
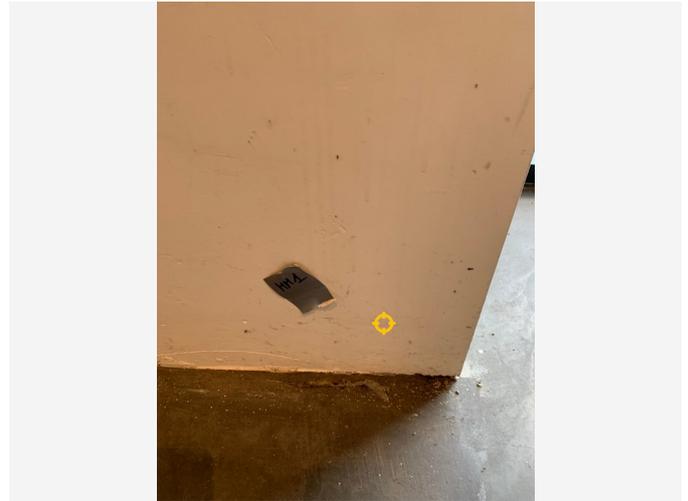
Geen asbest

#	Type	Referentie	Resultaat
7.1	Mengmonster	MM1	Geen asbest
