Asbestinventarisatetest

Bronweg 7, 3530 Houthalen-Helchteren

Attestnummer : 20241216-000515.000

Niet-asbestveilig

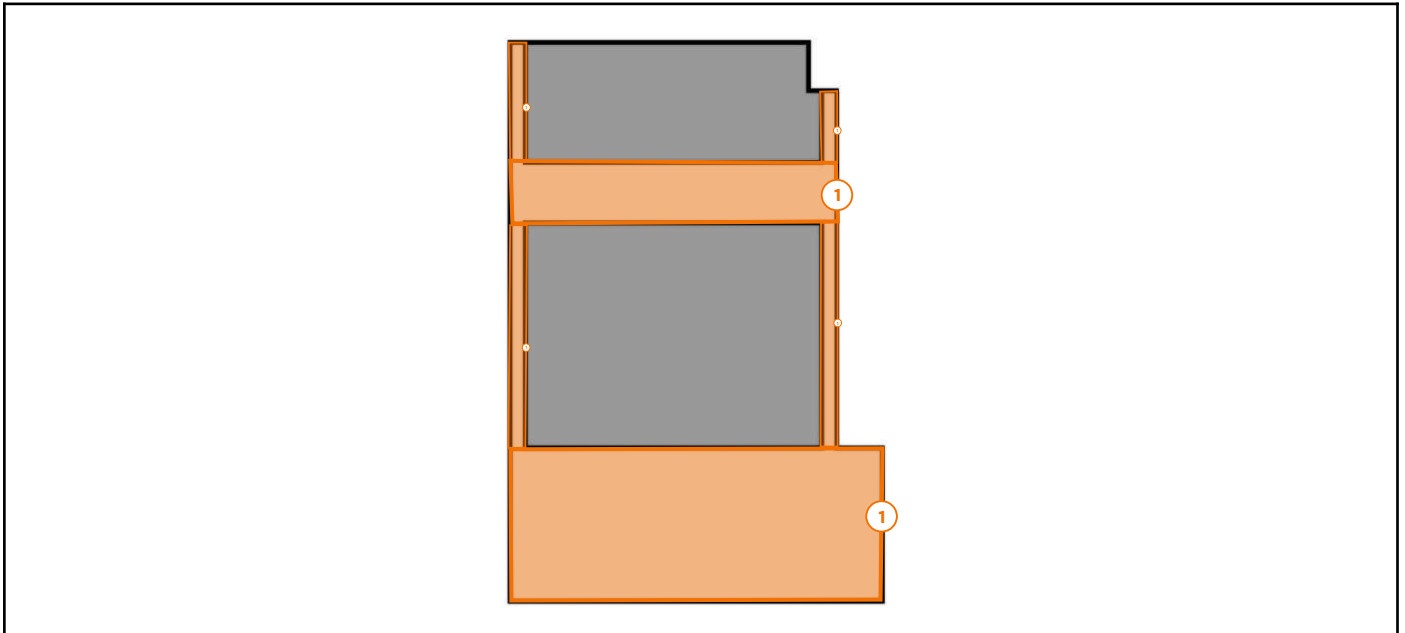
Plan 1.17: Schuin dak + plat dak

Beschrijving	Type	Actie
1. Dakleien	Asbestmateriaal	Verwijderen

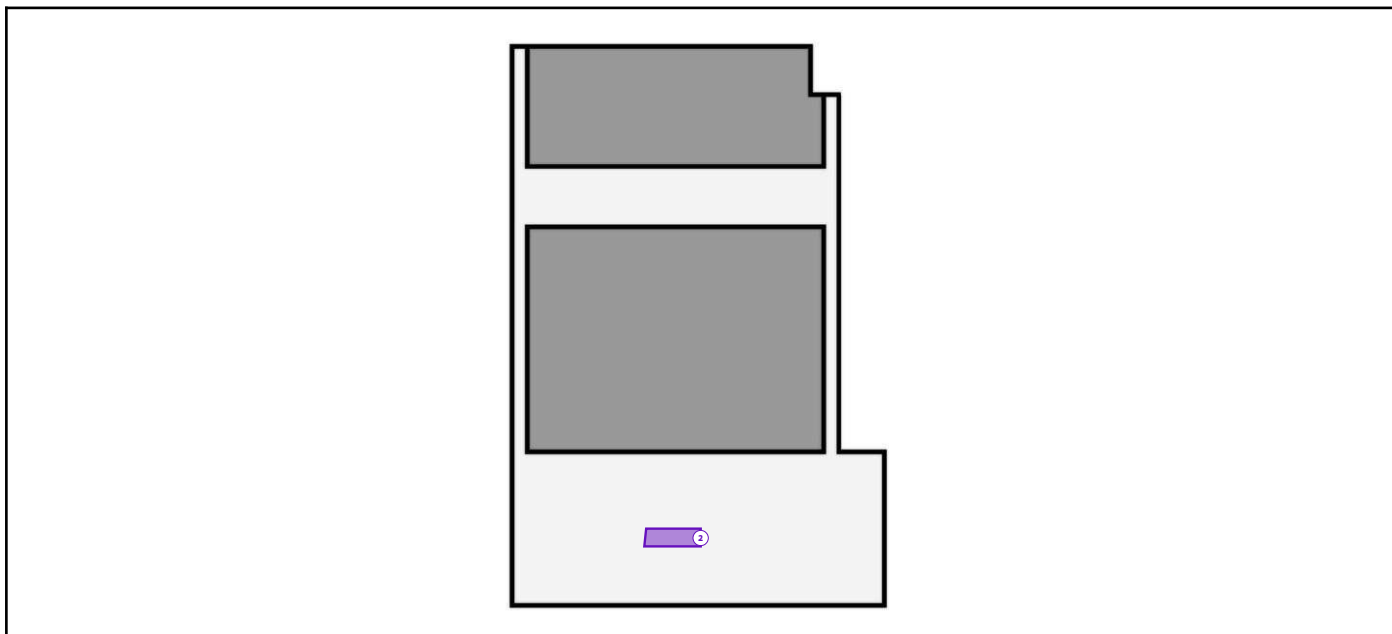
Plan 1.18: Schuin dak + plat dak

Beschrijving	Type	Actie
2. Schoorsteen	Beperking	-

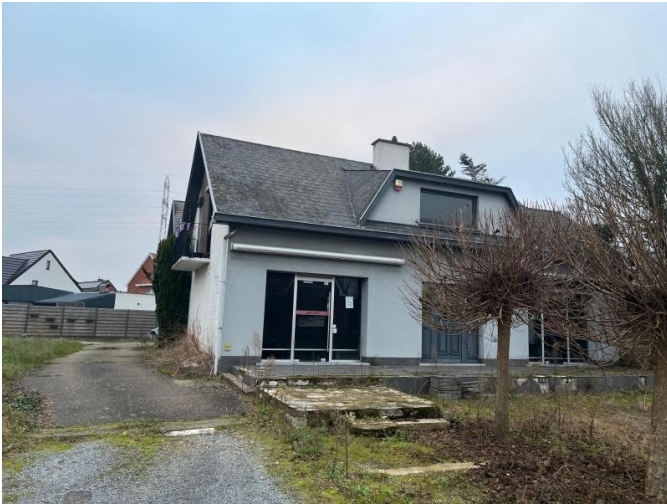
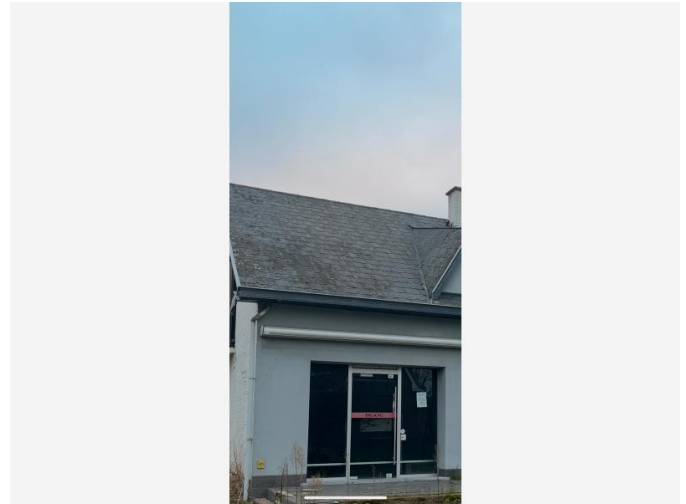
Conclusie

Het asbestmateriaal valt onder de mijlpaal van 2034.

Eindbeoordeling materiaalrisico	Laag materiaalrisico en/of verlaagde kans op vezelvrijgave
---------------------------------	--

Gebondenheid	Categorie 1: hechtgebonden in oorsprong
Asbestsoort (vezeltype)	Crocidoliet aanwezig
Asbestconcentratie	Laag (< 50%)
Afschermingsgraad van het gehele materiaal	Geheel of deels vrij aan de buitenlucht
Toestand van het materiaal	Licht beschadigd, licht verweerd. Intact calciumsilicaatmateriaal of categorie III 'gebondenheid'

Beschrijving	Dakleien
Omgeving	Buiten
Primaire drager	Schuin dak
Asbestmateriaal	Dak- en gevelbekleding - Lei, shingle
Bindmiddel van asbestmateriaal	Cement
Gebondenheid op basis van bindmiddel	Hecht
Hoeveelheid (oppervlakte - aantal)	<ul style="list-style-type: none">• 160,00 m² - 1 stuk
Totale oppervlakte	160,00 m ²
Eenvoudig bereikbaar	Ja
Bevestigingswijze	<ul style="list-style-type: none">• Genageld, geniet
Identificatiemethode	Vaststelling zonder monstername
Destructieve handeling voor identificatie	Nee

Verwijderen

- Zorg voor een veilig beheer en verwijder dit asbestmateriaal wanneer het bij werken eenvoudig bereikbaar wordt. Controleer de toestand jaarlijks op wijzigingen.
- Hemelwater dat afspoelt van asbestcement daken of gevels kan asbestdeeltjes bevatten. Gebruik het enkel voor gesloten circuits (bv. spoelen toiletten). Reinig na het vervangen van het dak of de gevel de dakgoten en regenwaterput of -ton om asbesthoudend sediment of slib te verwijderen

- Eenvoudige handelingen: mag via doe-het-zelf of door werknemer(s) met opleidingsattest eenvoudige handelingen
Draag beschermingsmiddelen die voorgeschreven worden voor het verwijderen van asbestmaterialen, waaronder een FFP3 mondkap. Contacteer de website voor de geldende regelgeving van dat moment voor het verwijderen van asbesthoudende materialen en het bekomen van geschikte verpakkingsmaterialen en persoonlijke bescherming.

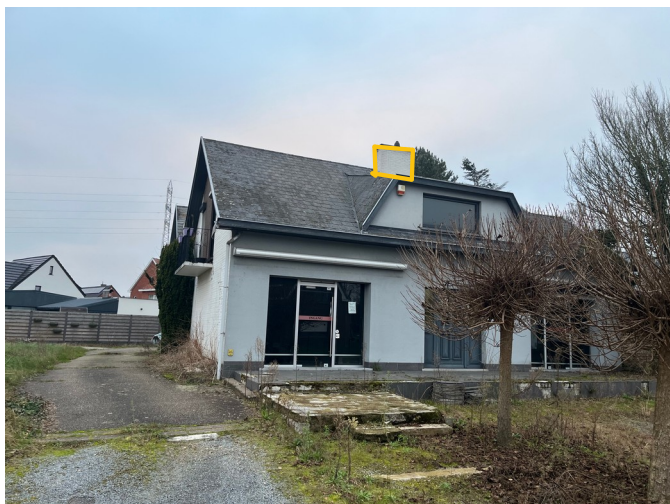
Situeringfoto

Tijdelijke beperking

Reden: Het te onderzoeken materiaal situeert zich hoger dan 3,50 m te rekenen vanaf een veilige ondergrond

Uitleg van de asbestdeskundige: De schoorsteen bevindt zich op een hoogte hoger dan 3,5 meter te rekenen vanaf een veilige ondergrond. Het is niet mogelijk om een volledige risicobeoordeling uit te voeren voor deze schoorsteen/rookgaskanaal. Dit is een middellange tijdelijke beperking die kan opgeheven worden door een hoogwerker in te schakelen.

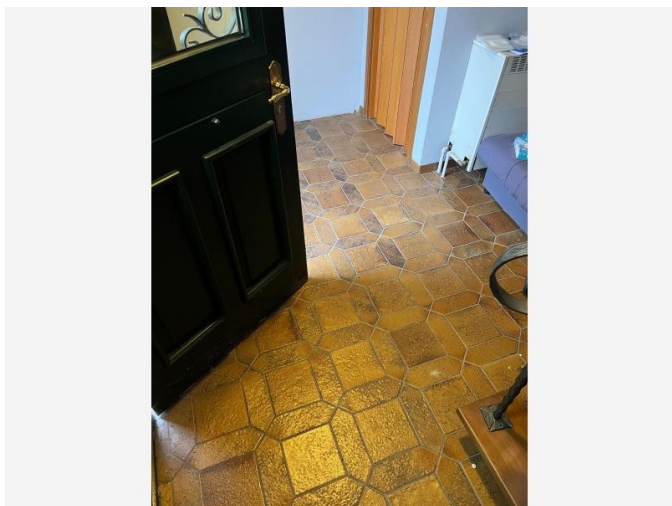
Het is niet mogelijk om een volledige risicobeoordeling uit te voeren voor de smeerlaag van de tegels aan de inkomhal (prive). In de smeerlaag kan asbest verwerkt zijn. Indien er ooit werkzaamheden uitgevoerd worden aan deze tegels dan raad ik aan om een expert in te schakelen om een bijkomende staalname/analyse uit te voeren.

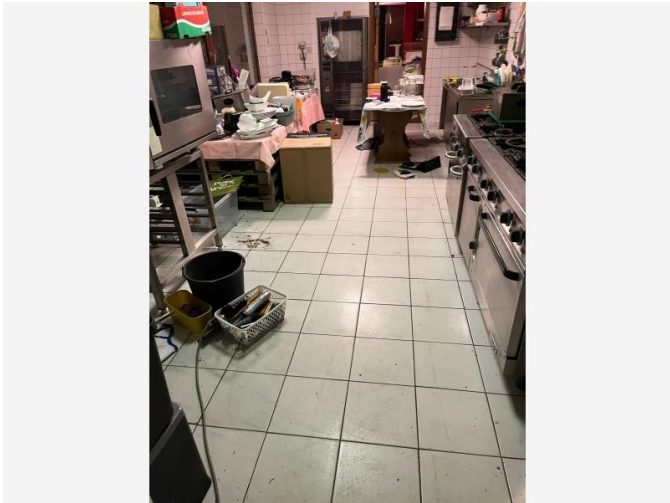
Het is niet mogelijk om een volledige risicobeoordeling uit te voeren voor de vloertegels in de natte ruimtes. In de smeerlaag kan asbest verwerkt zitten. Indien er ooit werkzaamheden worden uitgevoerd aan deze vloertegels, dan raak ik aan om een expert in te schakelen voor een extra analyse.

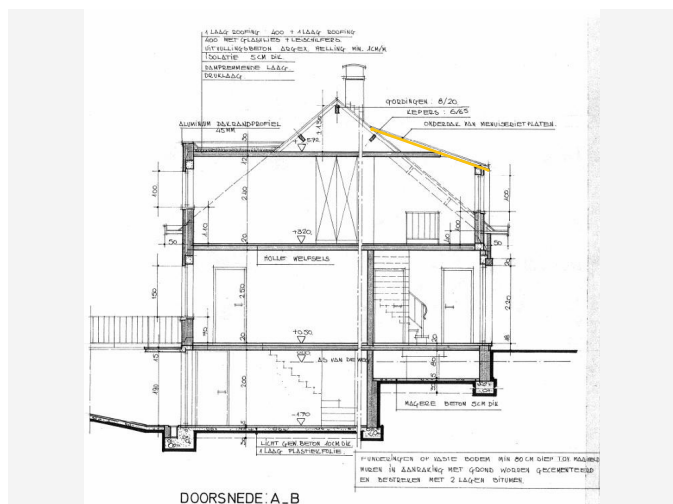
Op de grondplannen van de woning is te zien dat er menuiserite platen gebruik zijn als onderdak. Omdat het niet mogelijk was om deze visueel waar te nemen en omdat we ook geen staalname hebben kunnen afnemen, raad ik aan om deze bij eventuele werkzaamheden aan het dak te laten controleren door middel van staalname door een expert.

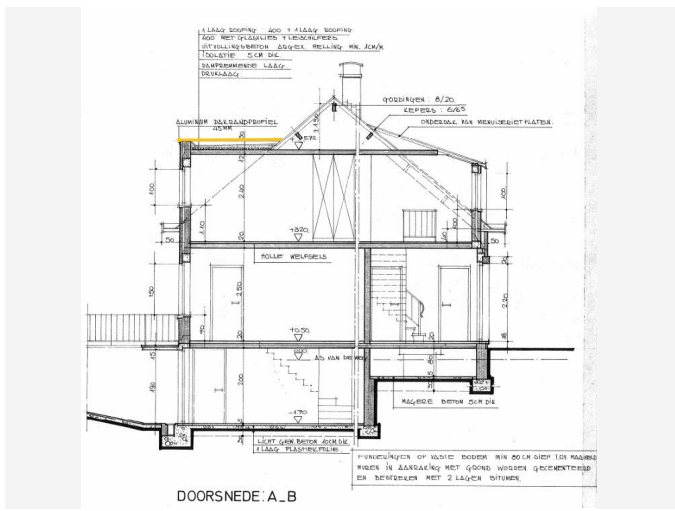
Uit de grondplannen blijkt dat de woning is voorzien van een plat dak, opgebouwd uit roofing. Door de hoogte van het dak is het echter niet mogelijk om een volledige risicobeoordeling uit te voeren.

Indien er in de toekomst werkzaamheden aan het dak worden uitgevoerd, raad ik aan een expert in te schakelen om een staalname en analyse uit te voeren. Dit kan helpen om de aanwezigheid van asbest uit te sluiten. Daarnaast adviseer ik ook het onderdak te laten controleren aangezien het niet mogelijk is om een volledige risicobeoordeling uit te voeren zonder destructieve methoden toe te passen, waardoor een aanvullende inspectie door een specialist wenselijk is.

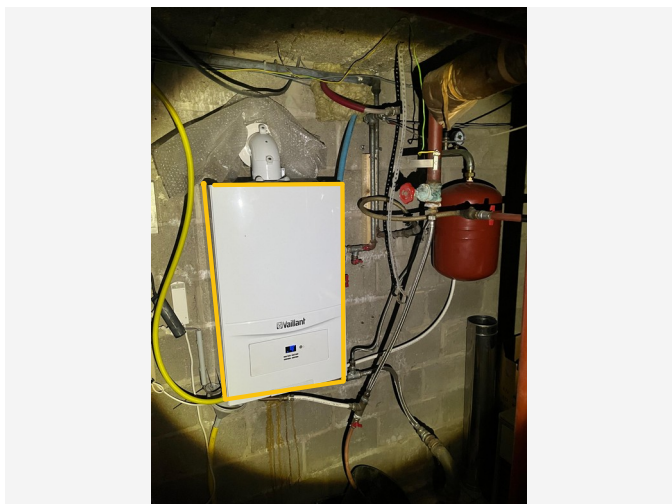
Indien de warmtekotel vervangen wordt, laat hier dan een controle op uitvoeren. In deze warmtekotel kunnen asbesthoudende pakkingen zitten. Het is niet mogelijk om hier een volledige risicobeoordeling over te doen aangezien we niet destructief te werk gaan.

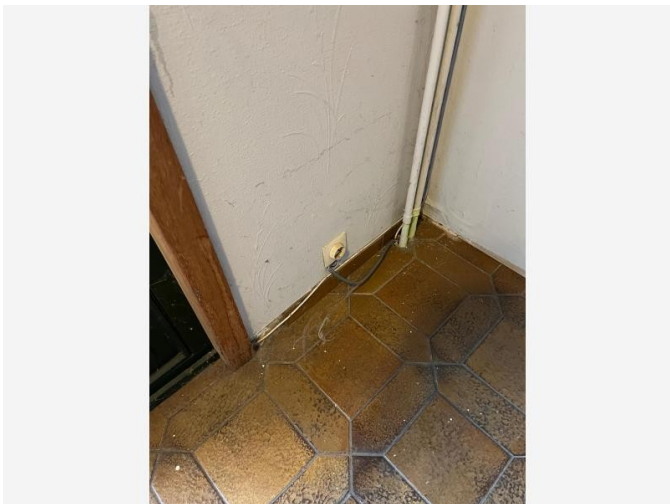
Niet mogelijk om een volledige risicobeoordeling uit te voeren voor de lijmlaag van de plinten omdat we niet destructief te werk gaan. Indien hier ooit werkzaamheden aan gebeuren raad ik aan om deze te laten controleren door een expert aan de hand van een staalname.

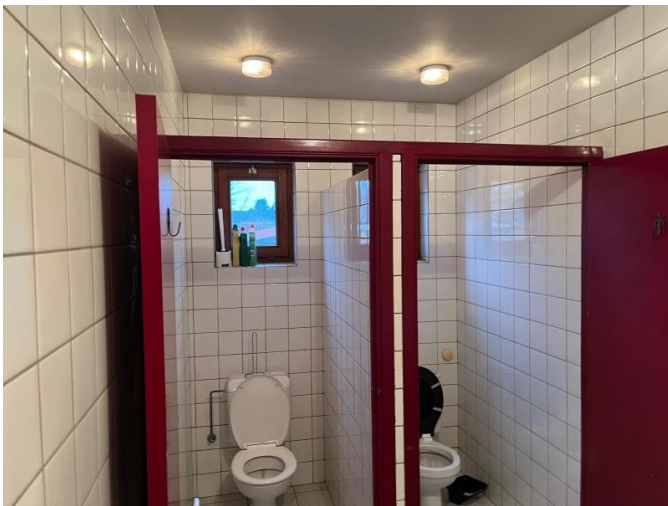
Niet mogelijk om een volledige risicobeoordeling uit te voeren voor de wandtegels in de natte ruimtes. De lijmlaag kan asbesthoudend zijn en dient dus bij eventuele werkzaamheden altijd alvorens gecontroleerd te worden door een expert door middel van een staalname.
