# Asbestinventarisat attest

Brelaarschansweg 29, 3530 Houthalen-Helchteren

Attestnummer : 20251003-000262.000

**Asbestveilig** (maar niet asbestvrij)

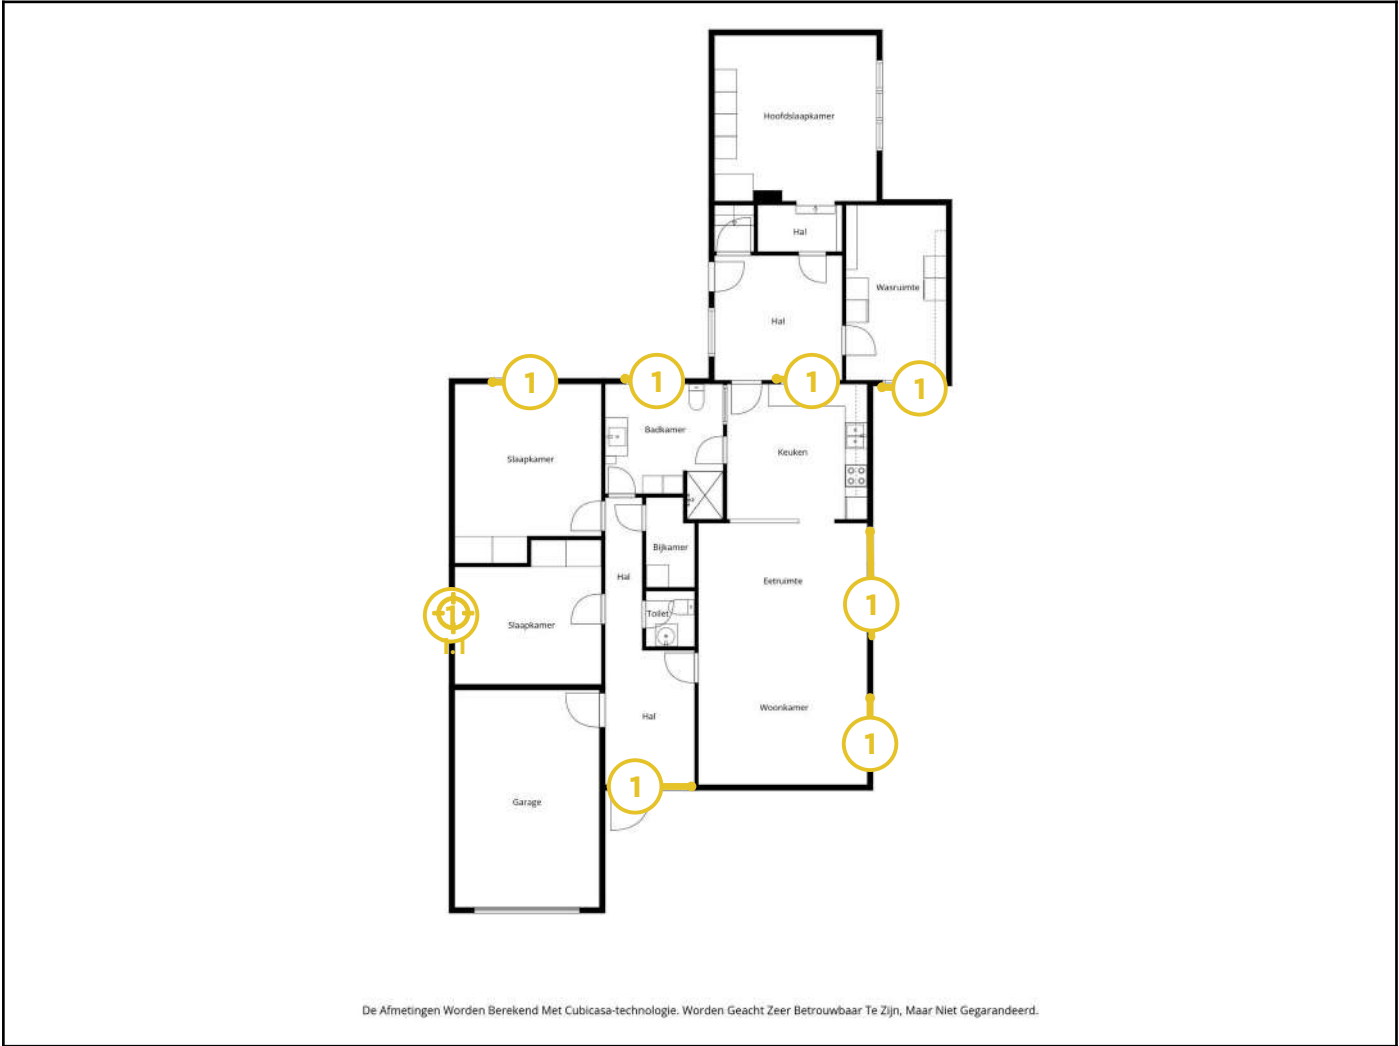
# Plan 1.6: GELIJKVLOERS

| Beschrijving | Type | Actie |
|---|---|---|
| 1. Mastiek ramen | Asbestmateriaal | Zorgvuldig beheren |

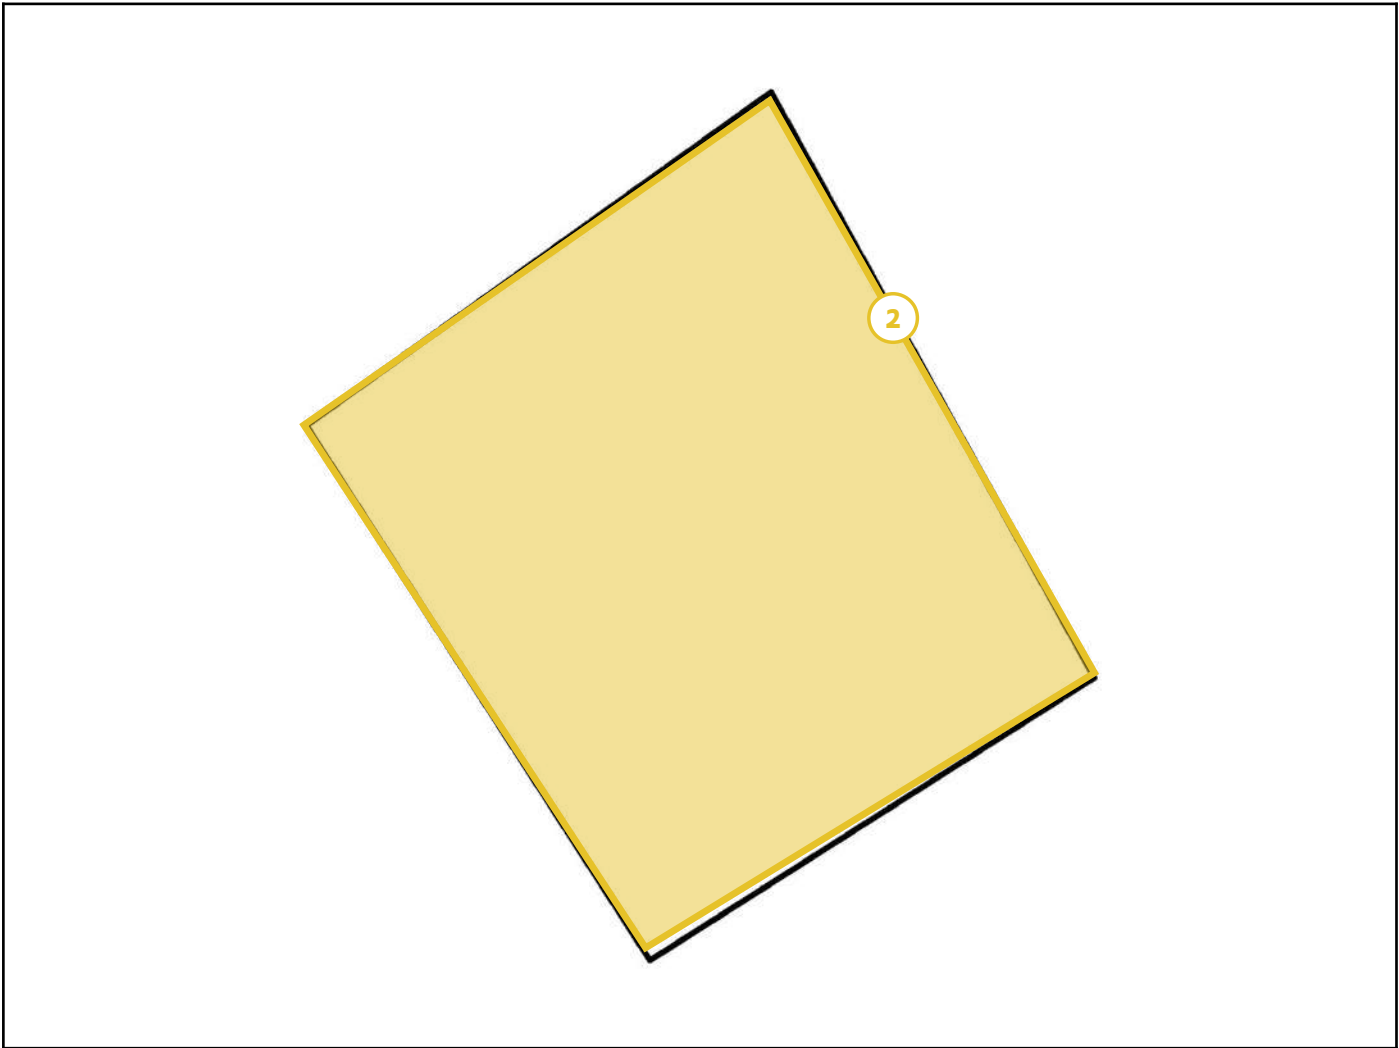
## Plan 2.2: Constructie plan

| Beschrijving | Type | Actie |
|---|---|---|
| 2. Asbestcement platen tuinhuis | Asbestmateriaal | Zorgvuldig beheren |

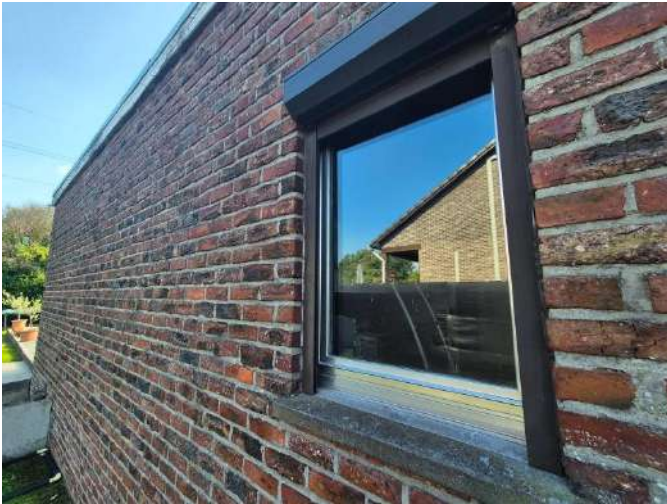
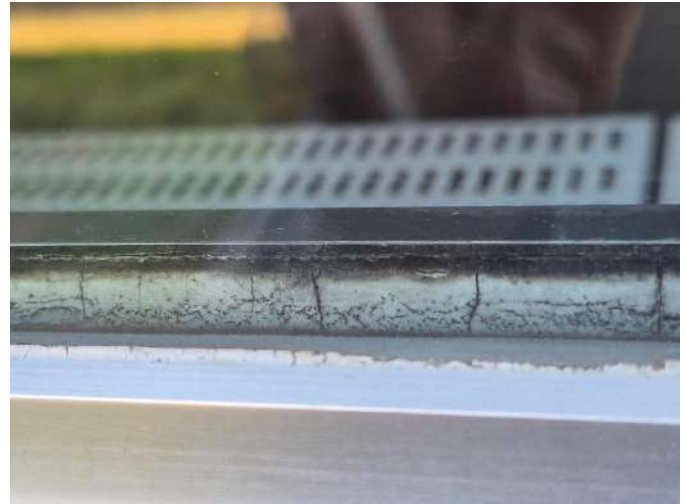
| Fiche 1: Mastiek ramen..... | 21 |

Het asbestmateriaal valt onder de mijlpaal van 2040.

| Eindbeoordeling materiaalrisico | Laag materiaalrisico en/of verlaagde kans op vezelvrijgave |

| Toestand van het materiaal | Licht beschadigd, licht verweerd. Intact calciumsilicaatmateriaal of categorie III 'gebondenheid' |

| # | Type | Referentie | Resultaat |
|---|---|---|---|
| 1.1 | Puntmonster | 70159MM04 | Chrysotiel |

| Beschrijving | Mastiek ramen |

- Zorg voor een veilig beheer. Vermijd het beschadigen van het asbestmateriaal. Controleer de toestand jaarlijks op wijzigingen.
- Scherm in afwachting van verwijdering het asbestmateriaal af van luchtstromingen en verstoring: bijvoorbeeld door het te verpakken, te fixeren, af te dekken, signalisatie - afbakening aan te brengen, ...

- Eenvoudige handelingen: mag via doe-het-zelf of door werknemer(s) met opleidingsattest eenvoudige handelingen  
Mits de juiste persoonlijke bescherming mag deze asbesttoepassing zelf verwijderd worden.  
Gebruik FFP3-mondmasker, wegwerphandschoenen, asbestoverall categorie 3 type 5 of 6. Materiaal niet gooien of breken.  
Hou tijdens de werken rekening met de volgende veiligheidsvoorschriften:  
Vermijd stof door het asbest te bevochtigen of te fixeren. Dat doet u door water te vernevelen.

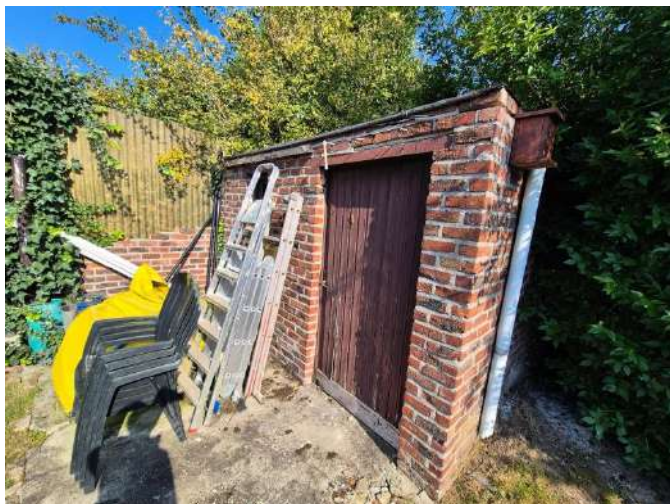
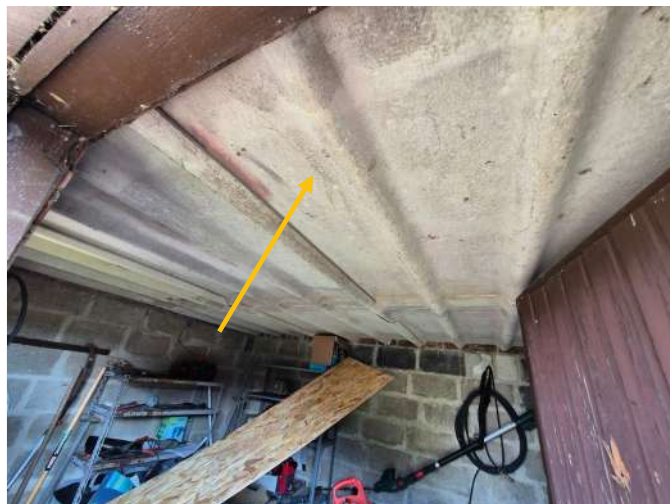
| Fiche 2: Asbestcement platen tuinhuis..... | 25 |

Het asbestmateriaal valt onder de mijlpaal van 2040.

| Eindbeoordeling materiaalrisico | Laag materiaalrisico en/of verlaagde kans op vezelvrijgave |

| Toestand van het materiaal | Licht beschadigd, licht verweerd. Intact calciumsilicaatmateriaal of categorie III 'gebondenheid' |

| Beschrijving | Asbestcement platen tuinhuis |

- Zorg voor een veilig beheer. Vermijd het beschadigen van het asbestmateriaal. Controleer de toestand jaarlijks op wijzigingen.
- Verwijder dit asbestmateriaal zo snel mogelijk. Volg de toestand goed op.

- Eenvoudige handelingen: mag via doe-het-zelf of door werknemer(s) met opleidingsattest eenvoudige handelingen  
Mits de juiste persoonlijke bescherming mag deze asbesttoepassing zelf verwijderd worden.  
Gebruik FFP3-mondmasker, wegwerphandschoenen, asbestoverall categorie 3 type 5 of 6. Materiaal niet gooien of breken.  
Hou tijdens de werken rekening met de volgende veiligheidsvoorschriften:  
Vermijd stof door het asbest te bevochtigen of te fixeren. Dat doet u door water te vernevelen.
- Demonteer asbestelementen door ze één voor één met de hand los te maken of los te schroeven.

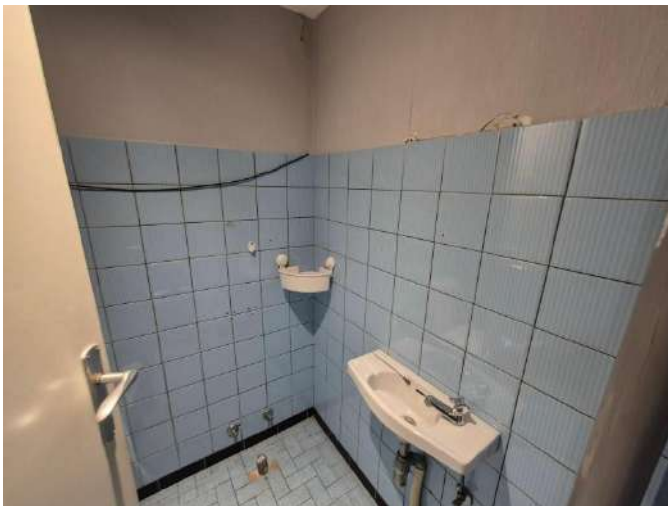
| Fiche 3: Faiencetegels..... | 29 |

**Reden:** Er is geen volledige risicobeoordeling mogelijk

**Uitleg van de asbestdeskundige:** Mogelijks is er achter de faiencetegels asbesthoudende tegellijm aanwezig.

Geen onderzoek mogelijk zonder beschadigingen aan te brengen.

Gelieve persoonlijke bescherming te dragen bij eventuele verwijdering van deze tegels.

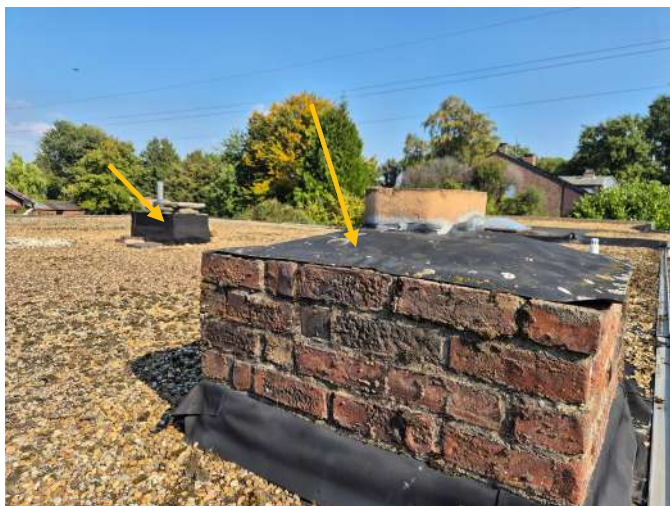
| Fiche 4: Schoorstenen..... | 30 |

**Reden:** Er is geen volledige risicobeoordeling mogelijk

**Uitleg van de asbestdeskundige:** De schoorstenen zijn niet inspecteerbaar en bevatten aan de binnenzijde mogelijks asbesthoudende materialen

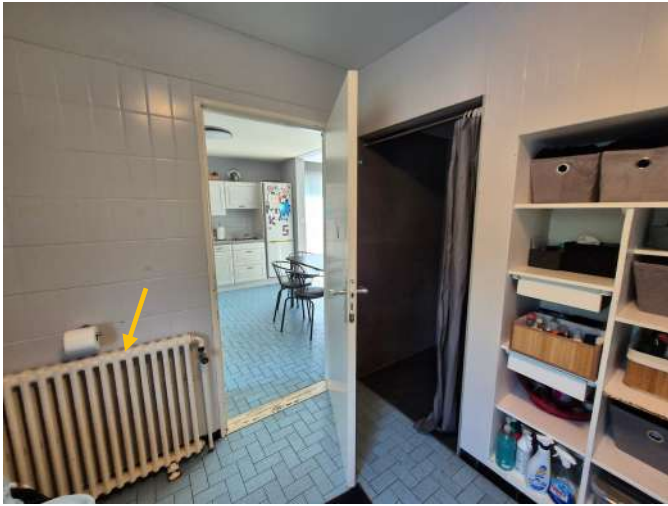
| Fiche 5: Radiatoren..... | 31 |

**Reden:** Er is geen volledige risicobeoordeling mogelijk

**Uitleg van de asbestdeskundige:** “in dit type radiator kunnen asbesthoudende pakkingen aanwezig zijn tussen de elementen. Monsternamen niet mogelijk zonder blijvende schade aan te brengen”

Bij eventuele verwijdering de radiatoren in zijn geheel verwijderen

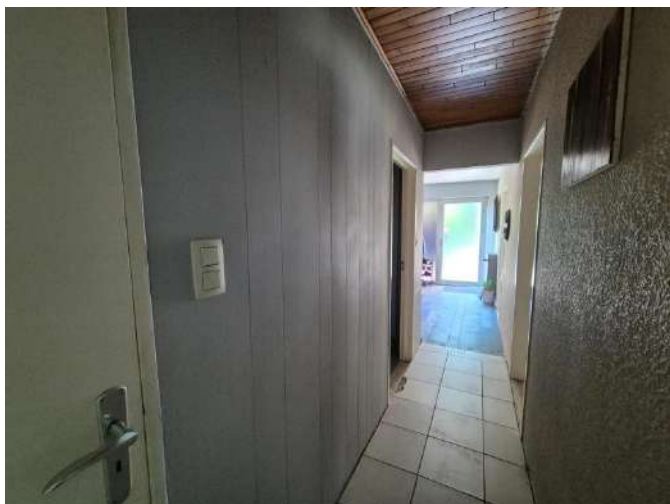
| Fiche 6: Plafonds niet asbestverdacht..... | 33 |

De plafonds van de woning bestaan uit hout, spanplafond en gipsplaat en zijn bijgevolg niet asbestverdacht

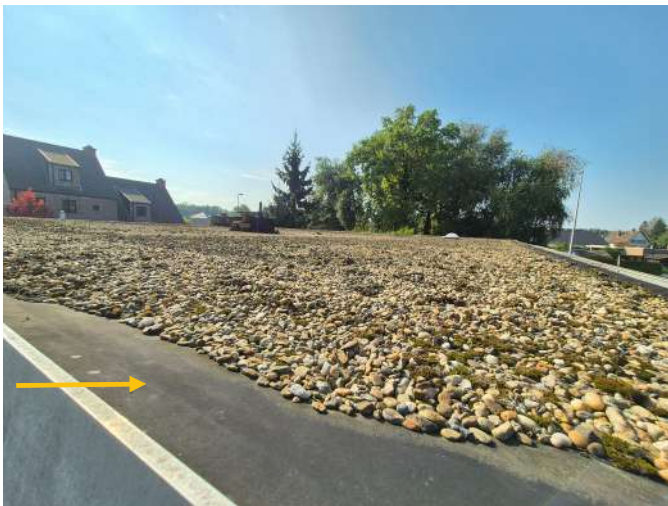
| Fiche 7: Dak bedekt met EPDM..... | 34 |

De dakbedekking bestaat uit niet-asbestverdachte EPDM.

Hou er rekening mee dat bij eventuele verwijdering van deze dakbedekking er wel onderliggende, asbesthoudende dakbedekking zoals roofing aanwezig kan zijn. Voer zeker een destructief onderzoek uit bij werken aan het dak

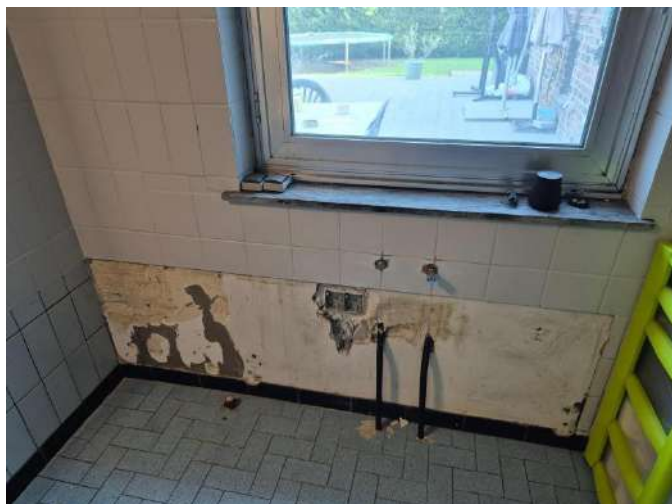
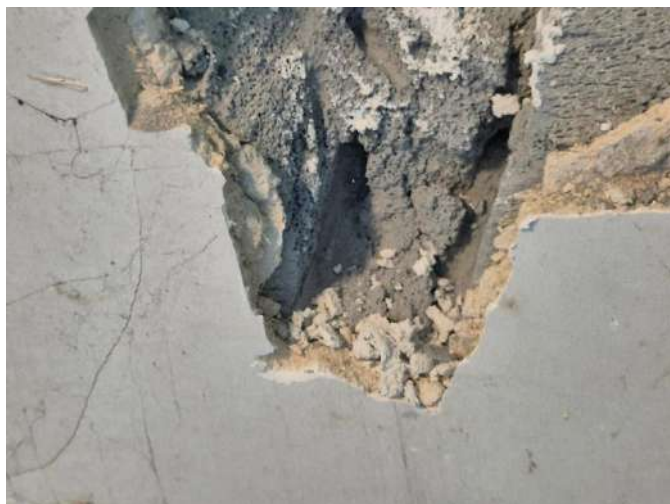
## Fiche 8: Pleisterwerk muren

Geen asbest

| # | Type | Referentie | Resultaat |
|---|---|---|---|
| 8.1 | Mengmonster | 70159MM01 | Geen asbest |

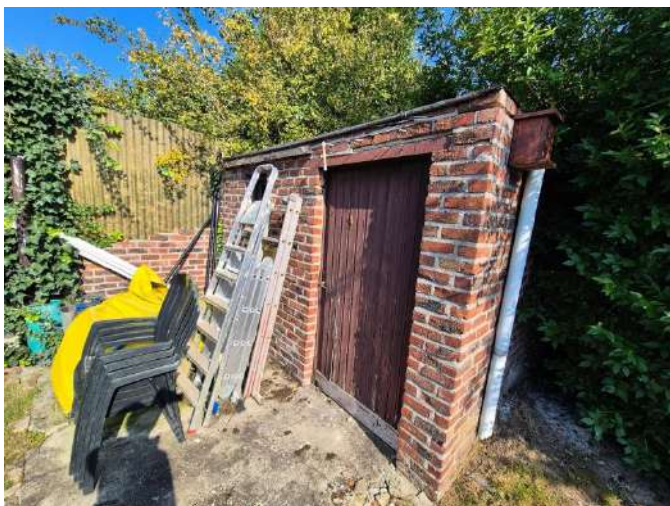
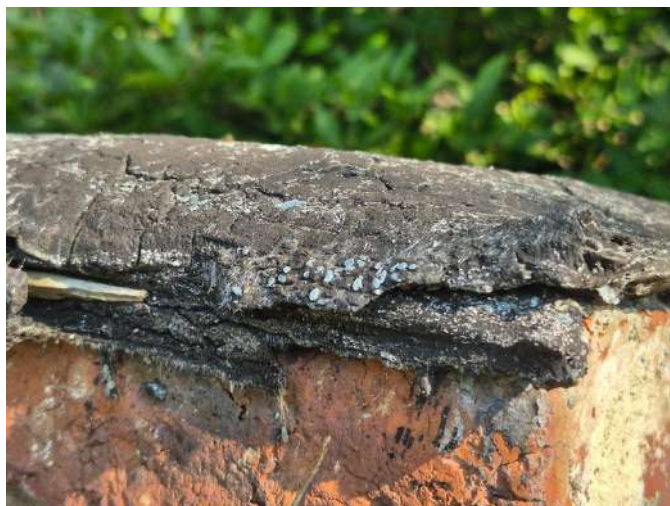
## Fiche 9: Roofing tuinhuis

Geen asbest

| # | Type | Referentie | Resultaat |
|---|---|---|---|
| 9.1 | Puntmonster | 70159MM03 | Geen asbest |

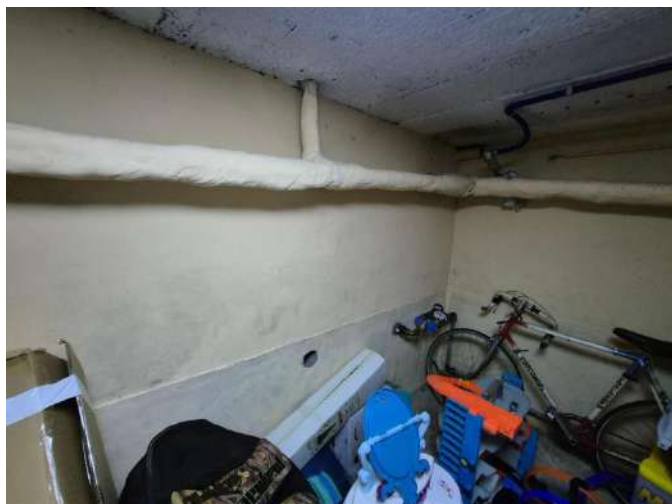
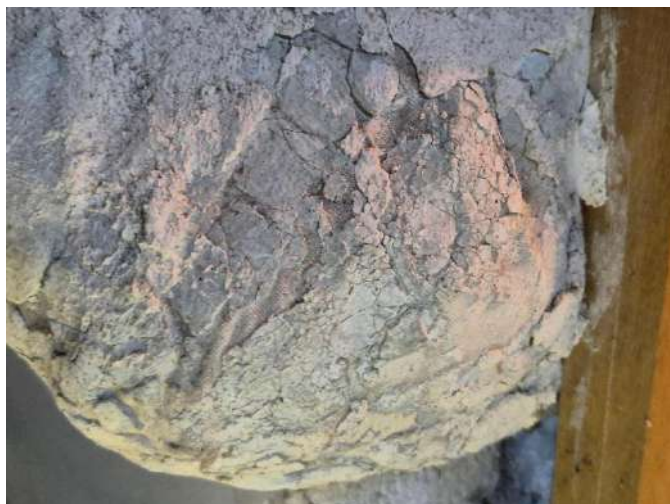
| Fiche 10: Leidingisolatie buizen kelder..... | 40 |

Geen asbest

| # | Type | Referentie | Resultaat |
|---|---|---|---|
| 10.1 | Mengmonster | 70159MM02 | Geen asbest |
