Asbestinventarisatetest

Grote Bergstraat 29/1, 3300 Tienen

Attestnummer : 20240329-000276.001

Uitgegeven op : 09.04.2024

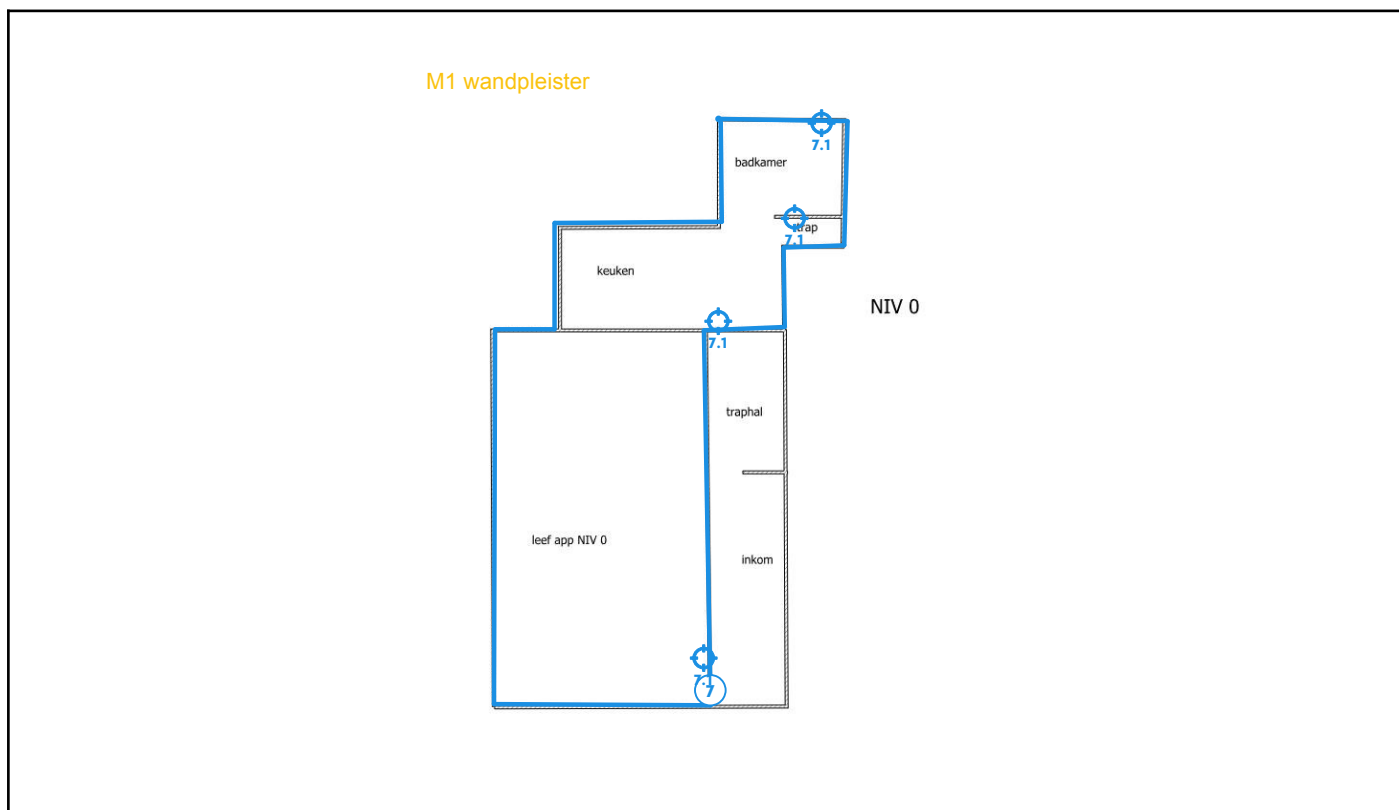
Plan 1.1: NIV 0

Beschrijving	Type	Actie
7. wandpleister app niv 0	Geen asbest	-
7.1 Code: M1 wandpleister	Mengmonster	-

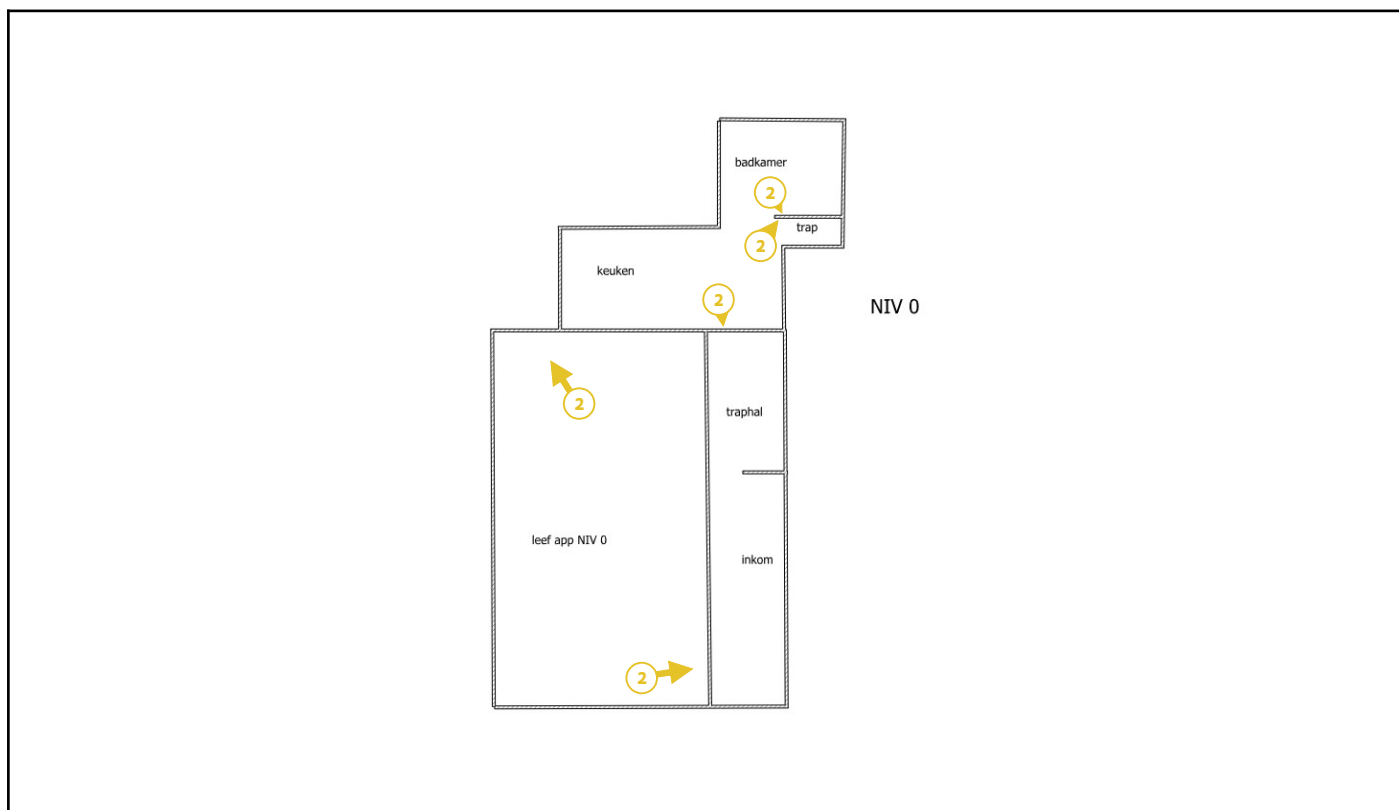
Plan 1.2: NIV 0

Beschrijving	Type	Actie
2. elektrische installatie	Asbestmateriaal	Zorgvuldig beheren

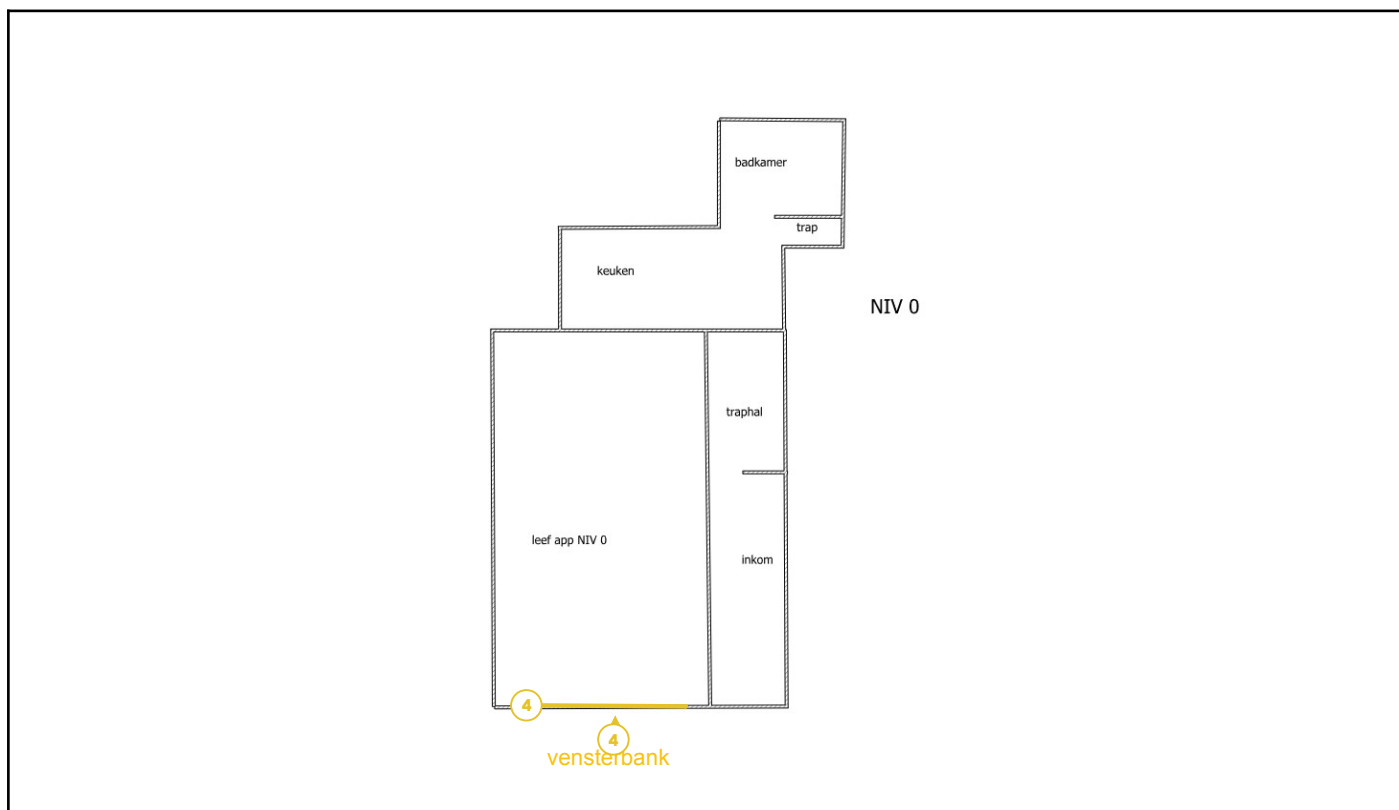
Plan 1.3: NIV 0

Beschrijving	Type	Actie
4. vensterbanken massal	Asbestmateriaal	Zorgvuldig beheren

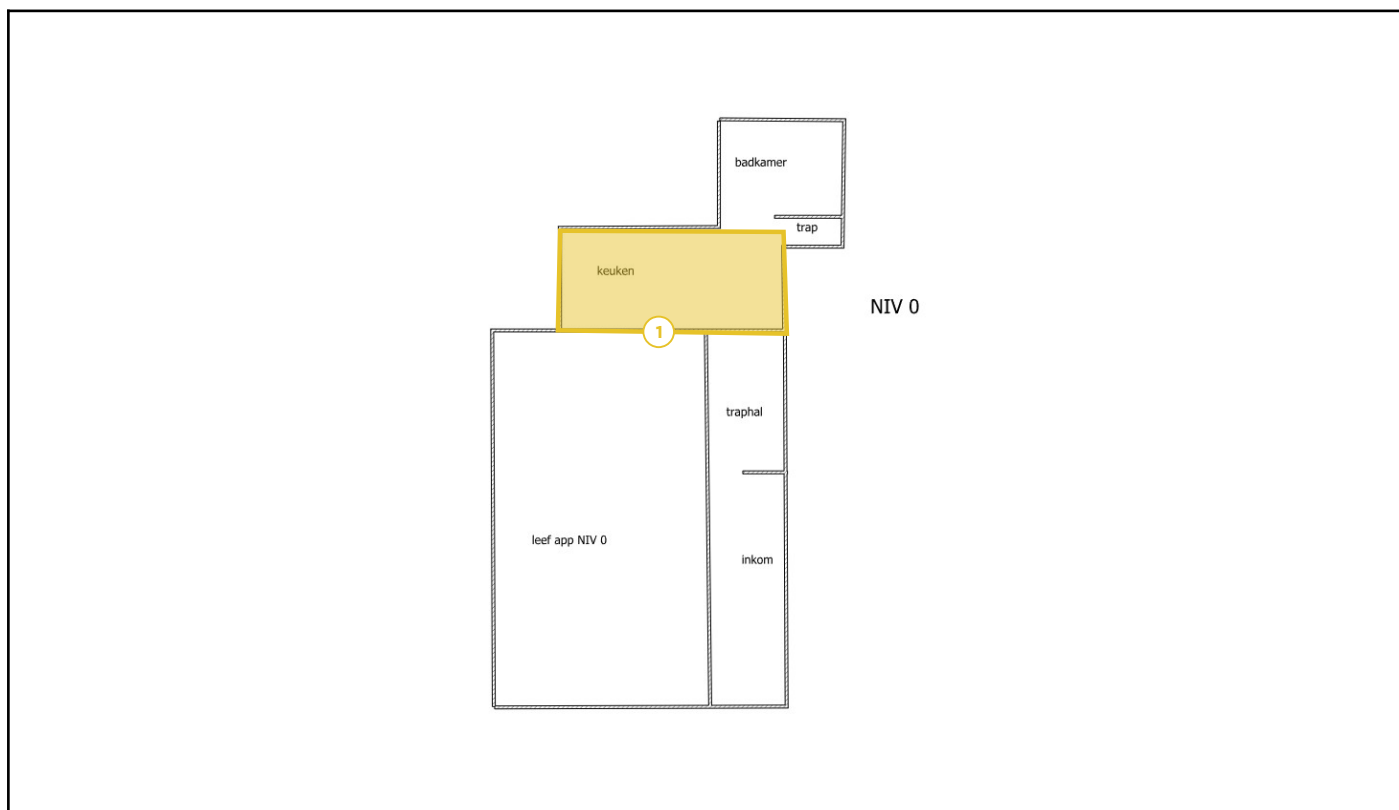
Plan 1.4: NIV 0

Beschrijving	Type	Actie
1. plat dak keuken	Asbestmateriaal	Zorgvuldig beheren

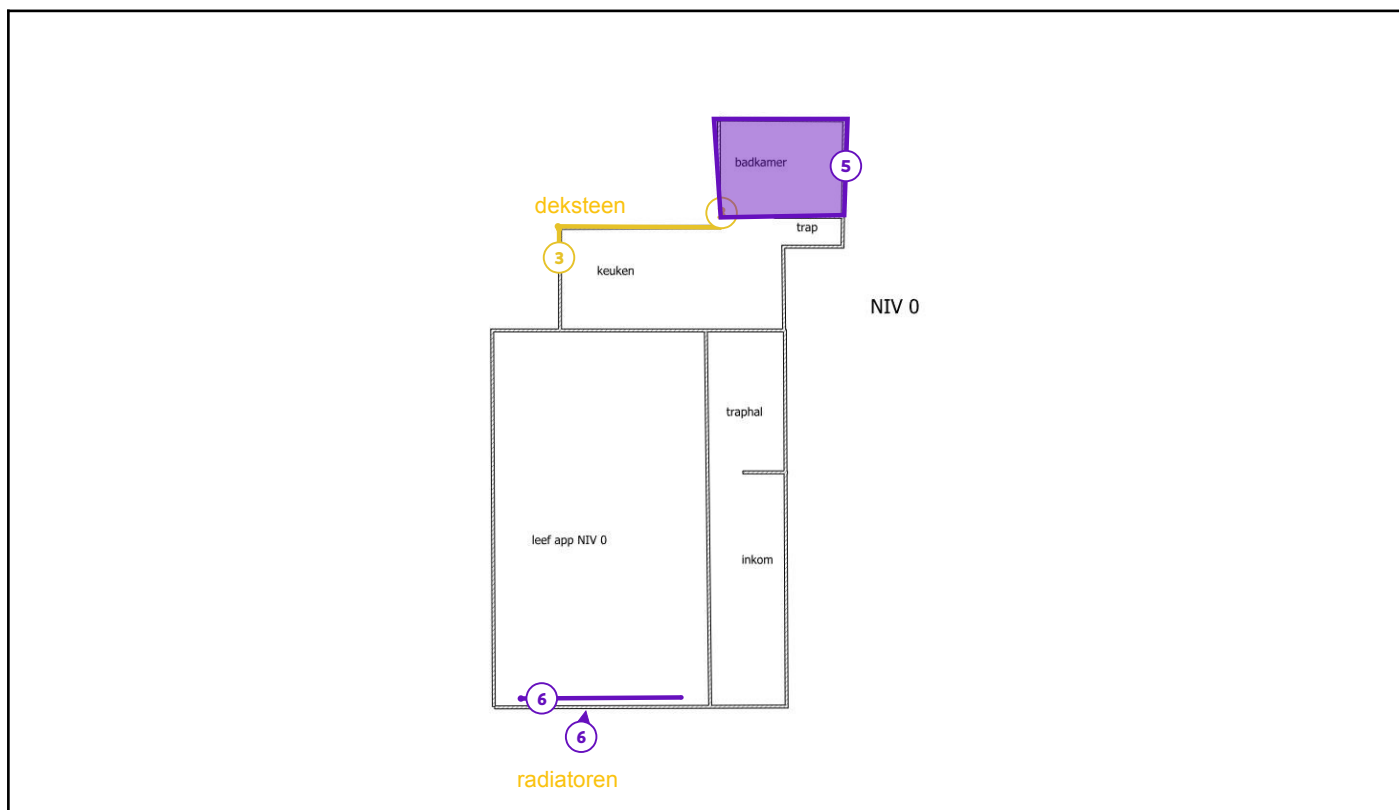
Plan 1.5: NIV 0

Beschrijving	Type	Actie
3. deksteen plat dak keuken	Asbestmateriaal	Zorgvuldig beheren
5. plat dak in metaal	Advies	-
6. radiatoren CV	Advies	-

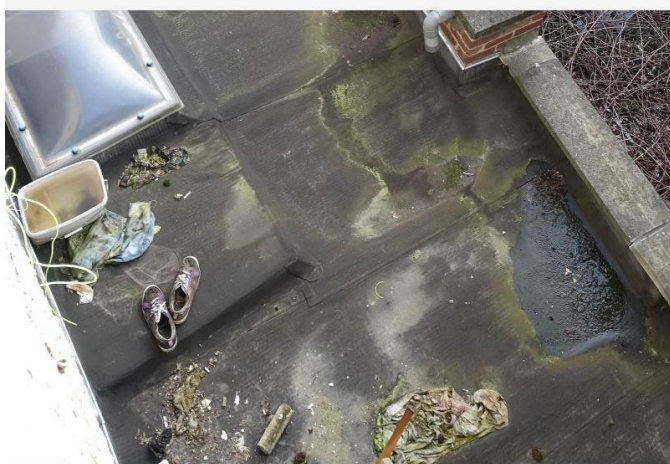
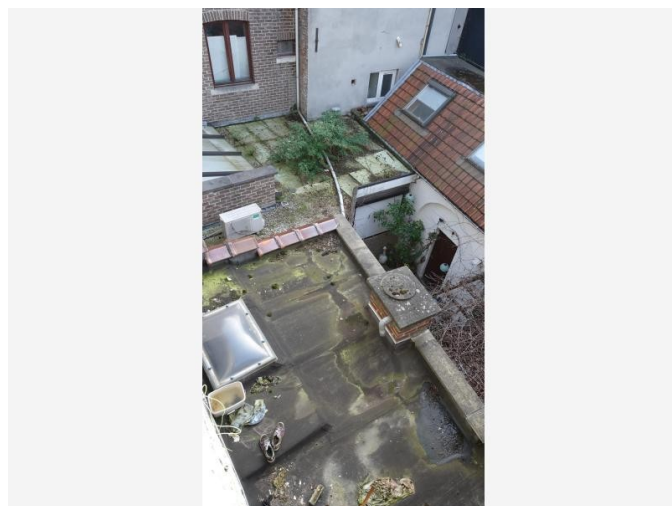
Eindbeoordeling materiaalrisico	Laag materiaalrisico en/of verlaagde kans op vezelvrijgave
---------------------------------	--

Gebondenheid	Categorie 1: hechtgebonden in oorsprong
Asbestsoort (vezeltype)	Alleen chrysotiel
Asbestconcentratie	Laag (< 50%)
Afschermingsgraad van het gehele materiaal	Geheel of deels vrij aan de buitenlucht
Toestand van het materiaal	Licht beschadigd, licht verweerd. Intact materiaal type Pical – asbestboard of categorie III 'gebondenheid'

Beschrijving	plat dak keuken
Omgeving	Buiten
Primaire drager	Plat dak
Asbestmateriaal	Dak- en gevelbekleding - Roofing
Bindmiddel van asbestmateriaal	Bitumen (roofing, teer, asfalt)

- Zorg voor een veilig beheer en verwijder dit asbestmateriaal wanneer het bij werken eenvoudig bereikbaar wordt. Controleer de toestand jaarlijks op wijzigingen.

- Eenvoudige handelingen: mag via doe-het-zelf of door werknemer(s) met opleidingsattest eenvoudige handelingen
Mag in eigen beheer afgevoerd naar het containerpark volgens de instructies van de intercommunale, verpak alles dubbel in plasticfolie, verwijder te toepassing in zijn geheel zonder beschadigingen en bescherm u afdoende tijdens het verwijderen.

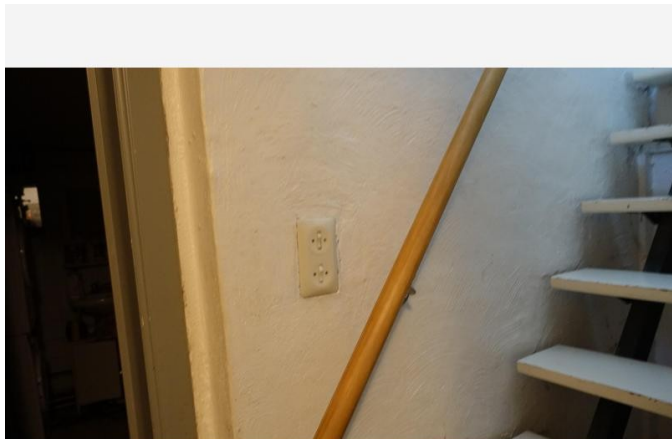
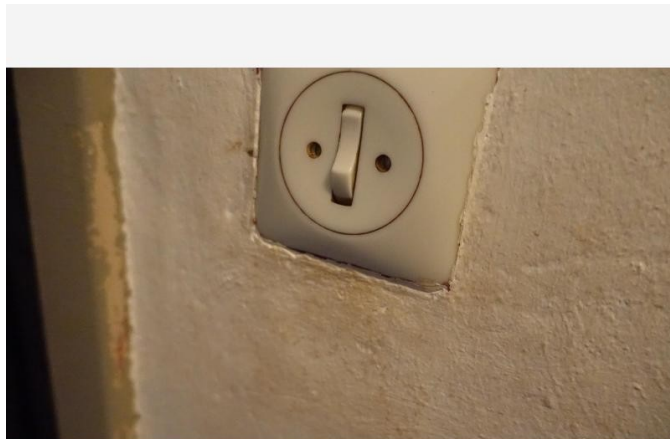
Eindbeoordeling materiaalisico	Laag materiaalisico en/of verlaagde kans op vezelvrijgave
--------------------------------	---

Gebondenheid	Categorie 1: hechtgebonden in oorsprong
Asbestsoort (vezeltype)	Crocidoliet aanwezig
Asbestconcentratie	Laag (< 50%)
Afschermingsgraad van het gehele materiaal	Geheel of deels (ook) vrij aan de binnenlucht
Toestand van het materiaal	Onbeschadigd, niet verweerd

Beschrijving	elektrische installatie
Omgeving	Binnen
Primaire drager	Communicatie en elektrische infrastructuur en uitrusting
Asbestmateriaal	Plaat, paneel, tablet - Type Bakeliet
Bindmiddel van asbestmateriaal	Kunststof of -hars
Gebondenheid op basis van bindmiddel	Hecht
Hoeveelheid (oppervlakte - dikte - aantal)	• 1,00 m ² - 0,30 cm - 1 stuk
Totaal volume	0,003 m ³
Eenvoudig bereikbaar	Ja

- Zorg voor een veilig beheer. Vermijd het beschadigen van het asbestmateriaal. Controleer de toestand jaarlijks op wijzigingen.

- Eenvoudige handelingen: mag via doe-het-zelf of door werknemer(s) met opleidingsattest eenvoudige handelingen
Mag in eigen beheer afgevoerd naar het containerpark volgens de instructies van de intercommunale, verpak alles dubbel in plasticfolie, verwijder te toepassing in zijn geheel zonder beschadigingen en bescherm u afdoende tijdens het verwijderen.

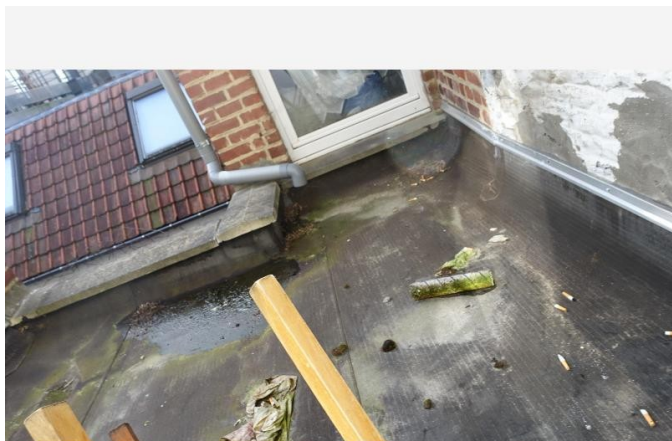
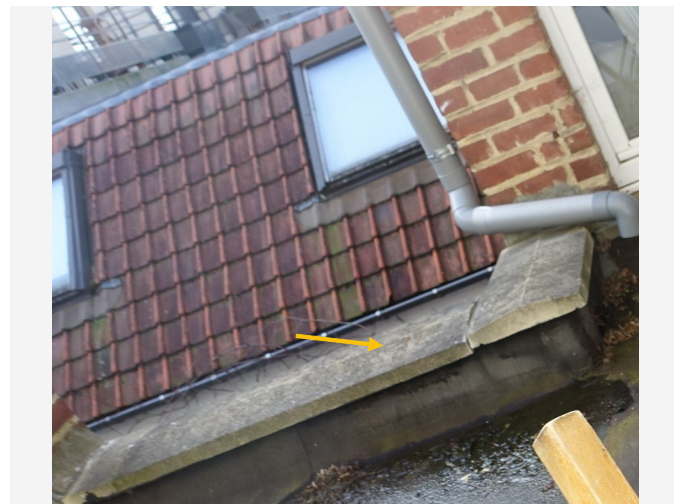
Eindbeoordeling materiaalrisico	Laag materiaalrisico en/of verlaagde kans op vezelvrijgave
---------------------------------	--

Gebondenheid	Categorie 1: hechtgebonden in oorsprong
Asbestsoort (vezeltype)	Crocidoliet aanwezig
Asbestconcentratie	Laag (< 50%)
Afschermingsgraad van het gehele materiaal	Geheel of deels vrij aan de buitenlucht
Toestand van het materiaal	Licht beschadigd, licht verweerd. Intact materiaal type Pical – asbestboard of categorie III 'gebondenheid'

Beschrijving	deksteen plat dak keuken
Omgeving	Buiten
Primaire drager	Wand buitenschil
Asbestmateriaal	Deksteen, muurkap - Vol
Bindmiddel van asbestmateriaal	Cement
Gebondenheid op basis van bindmiddel	Hecht
Hoeveelheid (oppervlakte - dikte - aantal)	• 1,80 m ² - 5,00 cm - 1 stuk
Totaal volume	0,09 m ³
Eenvoudig bereikbaar	Ja
Bevestigingswijze	• Verlijmd, ingegoten, versmeerd

- Zorg voor een veilig beheer en verwijder dit asbestmateriaal wanneer het bij werken eenvoudig bereikbaar wordt. Controleer de toestand jaarlijks op wijzigingen.

- Eenvoudige handelingen: mag via doe-het-zelf of door werknemer(s) met opleidingsattest eenvoudige handelingen
Erkend aannemer met attest eenvoudige handelingen voor een correcte afhandeling.

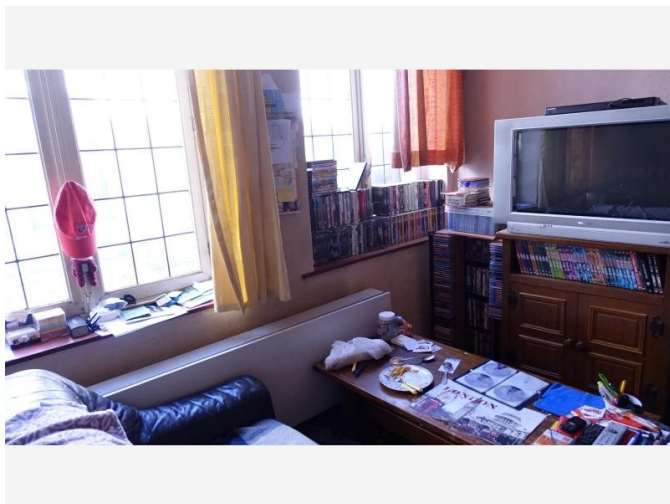
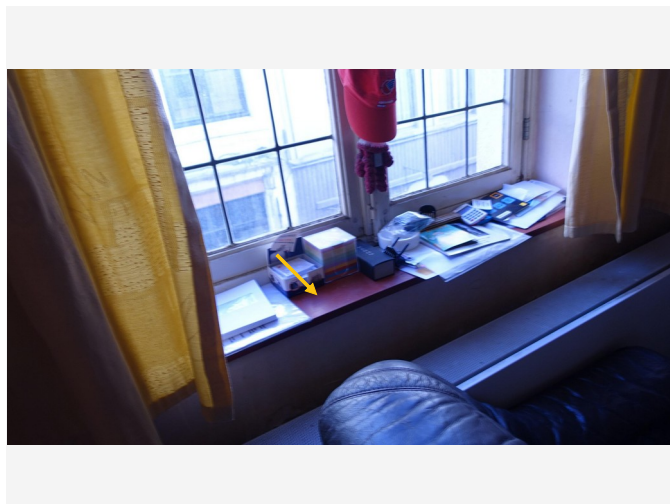
Eindbeoordeling materiaalrisico	Laag materiaalrisico en/of verlaagde kans op vezelvrijgave
---------------------------------	--

Gebondenheid	Categorie 1: hechtgebonden in oorsprong
Asbestsoort (vezeltype)	Alleen chrysotiel
Asbestconcentratie	Laag (< 50%)
Afschermingsgraad van het gehele materiaal	Geheel of deels (ook) vrij aan de binnenlucht
Toestand van het materiaal	Licht beschadigd, licht verweerd. Intact materiaal type Pical – asbestboard of categorie III 'gebondenheid'

Beschrijving	vensterbanken massal
Omgeving	Binnen
Primaire drager	Wandopening verticaal (raam, deur, ...)
Asbestmateriaal	Plaat, paneel, tablet - Type Massal
Bindmiddel van asbestmateriaal	Cement
Gebondenheid op basis van bindmiddel	Hecht
Hoeveelheid (oppervlakte - dikte - aantal)	• 3,00 m ² - 2,00 cm - 1 stuk
Totaal volume	0,06 m ³
Eenvoudig bereikbaar	Ja
Bevestigingswijze	• Verlijmd, ingegoten, versmeerd

- Zorg voor een veilig beheer. Vermijd het beschadigen van het asbestmateriaal. Controleer de toestand jaarlijks op wijzigingen.

- Eenvoudige handelingen: mag via doe-het-zelf of door werknemer(s) met opleidingsattest eenvoudige handelingen
Door erkend aannemer met attest eenvoudige handelingen voor een correcte afhandeling.
Raadpleeg ook het blad toelichtingen achteraan het attest en de site van OVAM betreffende asbest verwijdermethoden.

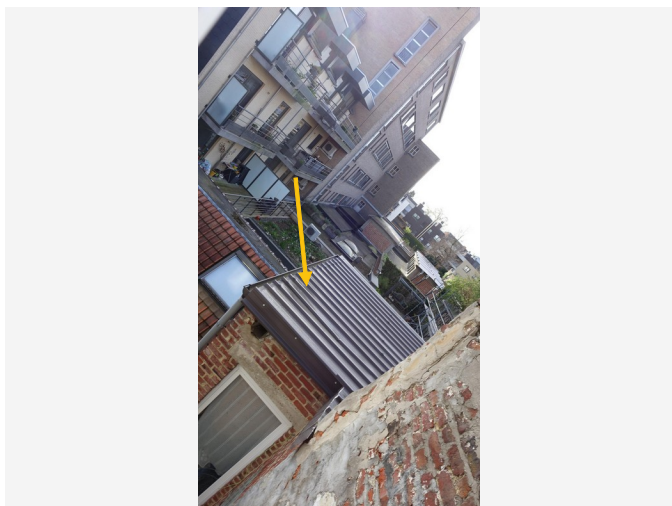
Vrije foto

onder het metalen dak kan een laag verborgen roofing aanwezig zijn

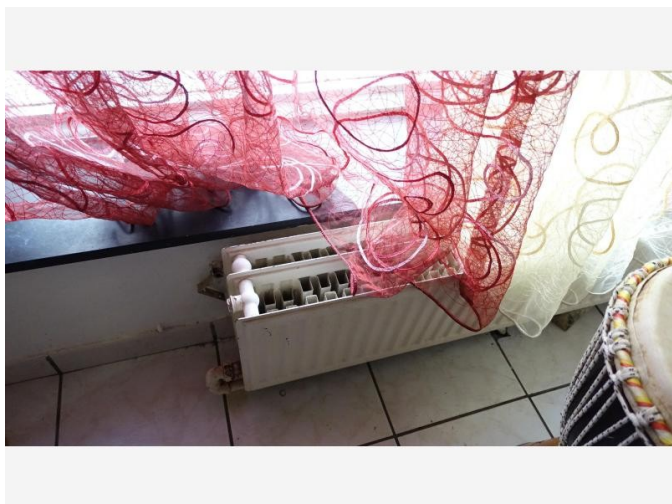
Vrije foto

de aanwezige radiatoren bevatten mogelijk asbesthoudend materiaal in de dichtingen

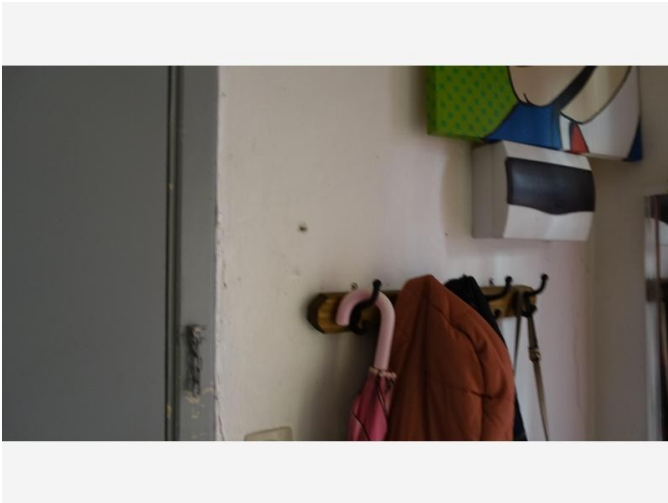
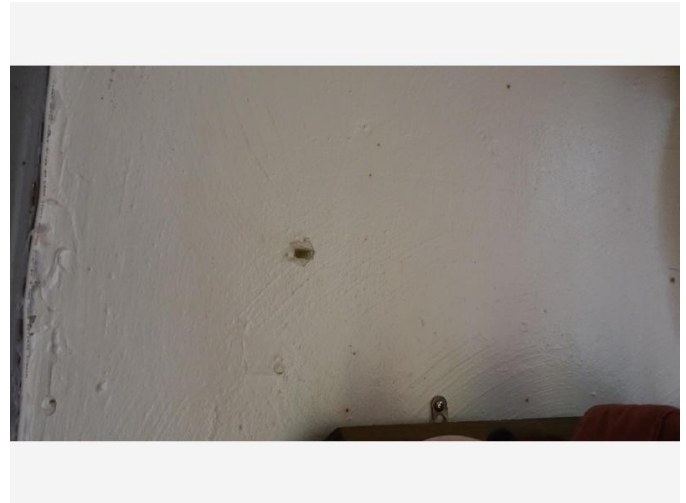
Geen asbest

#	Type	Referentie	Resultaat
7.1	Mengmonster	M1 wandpleister	Geen asbest

Beschrijving	wandpleister app niv 0
Omgeving	Binnen
Primaire drager	Binnenwand
Bindmiddel van materiaal	Gips - kalk
