Asbestinventarisatetest

Grote Bergstraat 29/2, 3300 Tienen

Attestnummer : 20240409-000367.000

Uitgegeven op : 09.04.2024

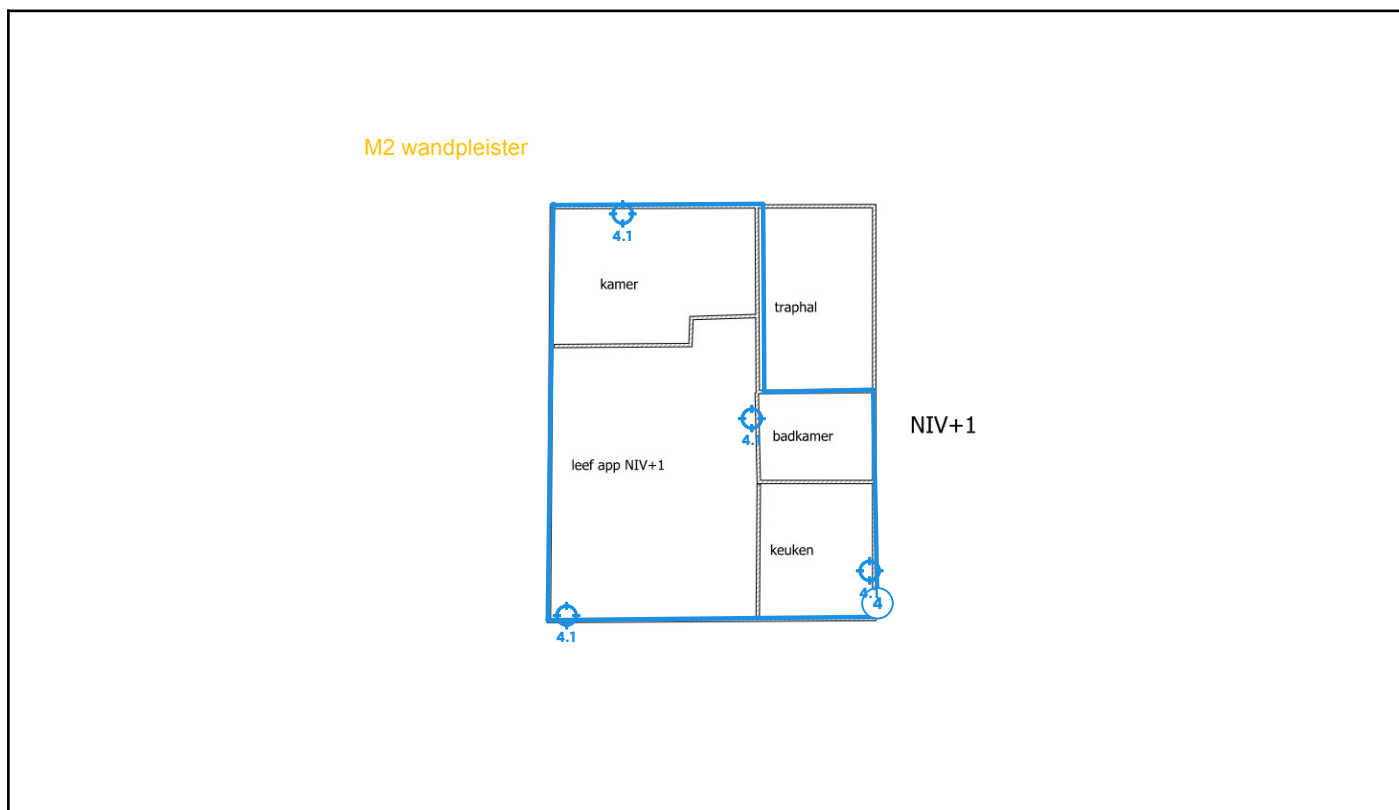
Plan 1.1: NIV+1

Beschrijving	Type	Actie
4. wandpleister	Geen asbest	-
4.1 Code: M2 wandpleister app niv+1	Mengmonster	-

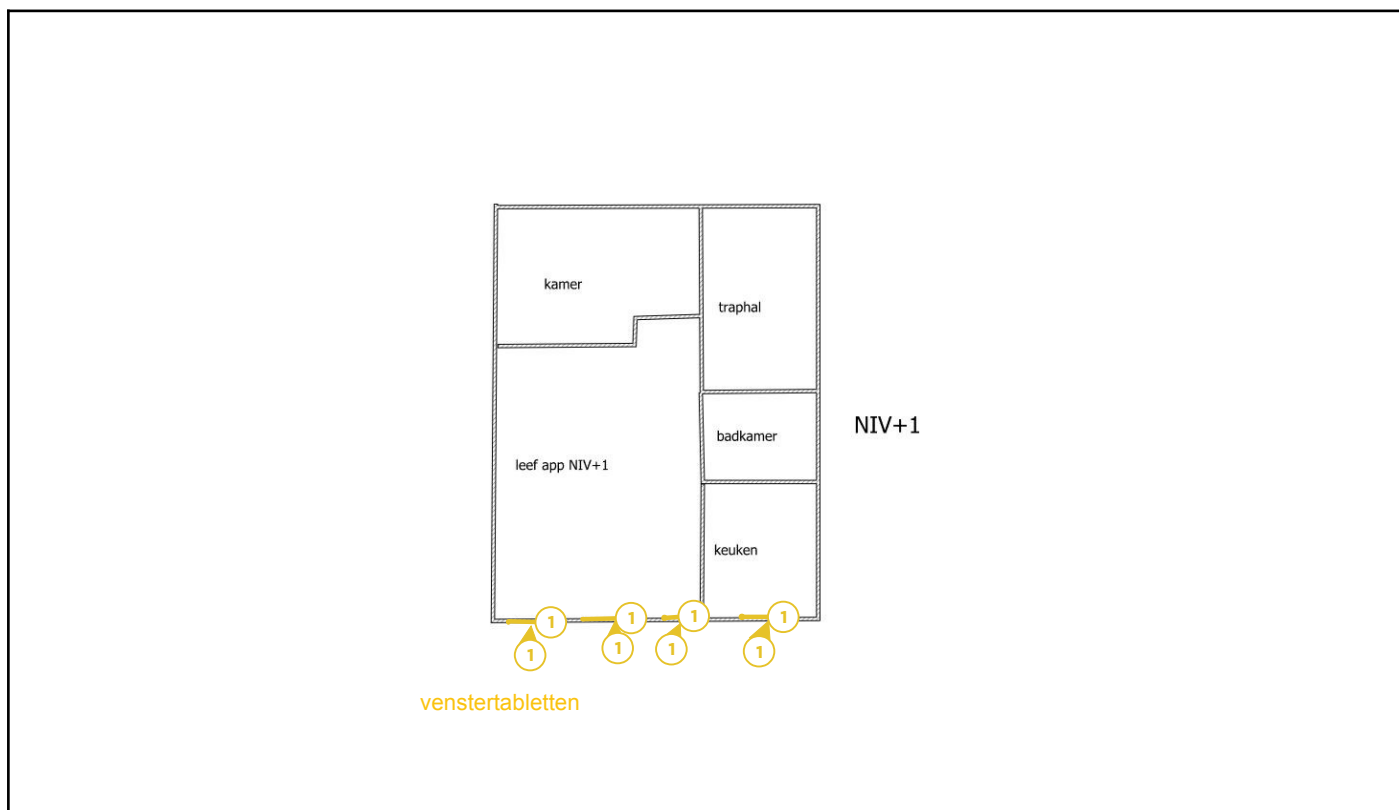
Plan 1.2: NIV+1

Beschrijving	Type	Actie
1. massal vensterbanken	Asbestmateriaal	Zorgvuldig beheren

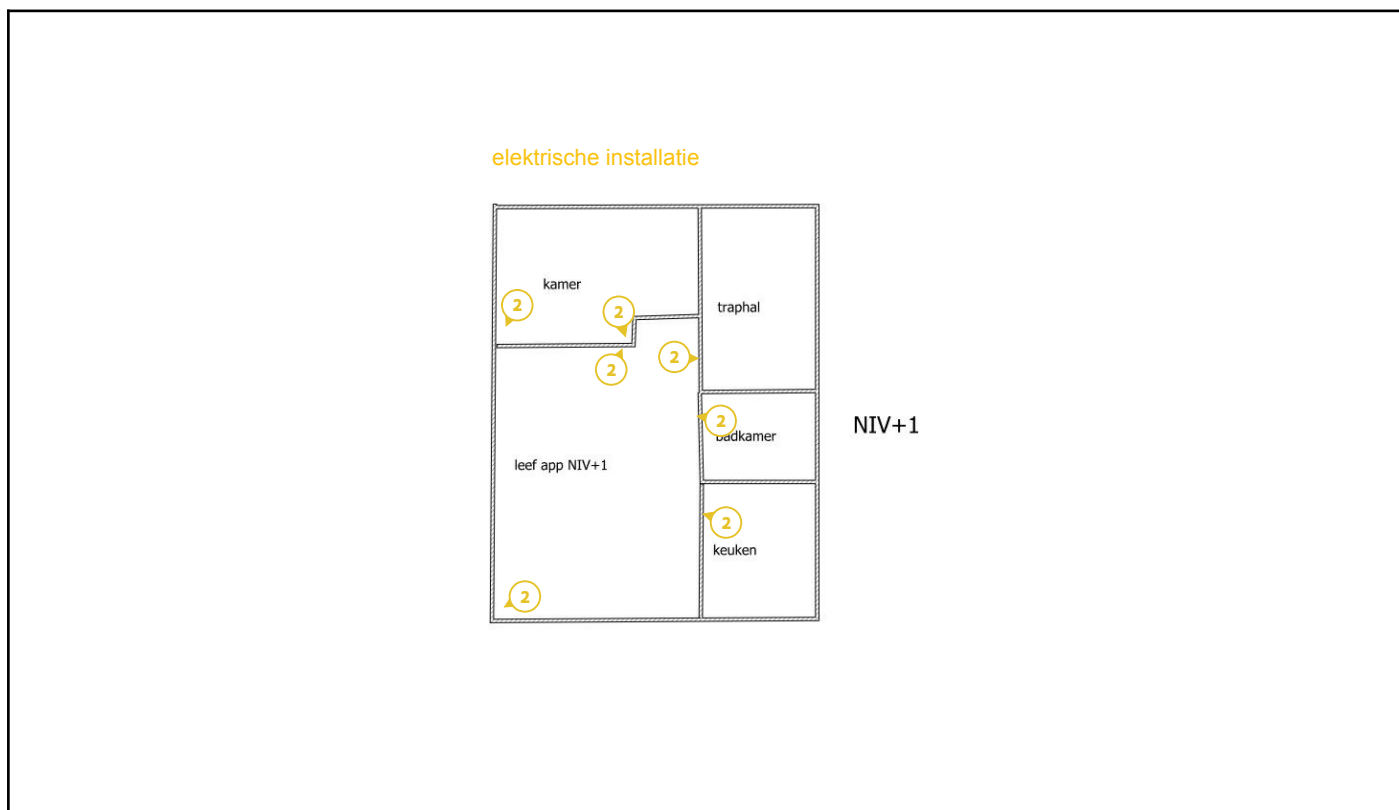
Plan 1.3: NIV+1

Beschrijving	Type	Actie
2. elektrische installatie	Asbestmateriaal	Zorgvuldig beheren

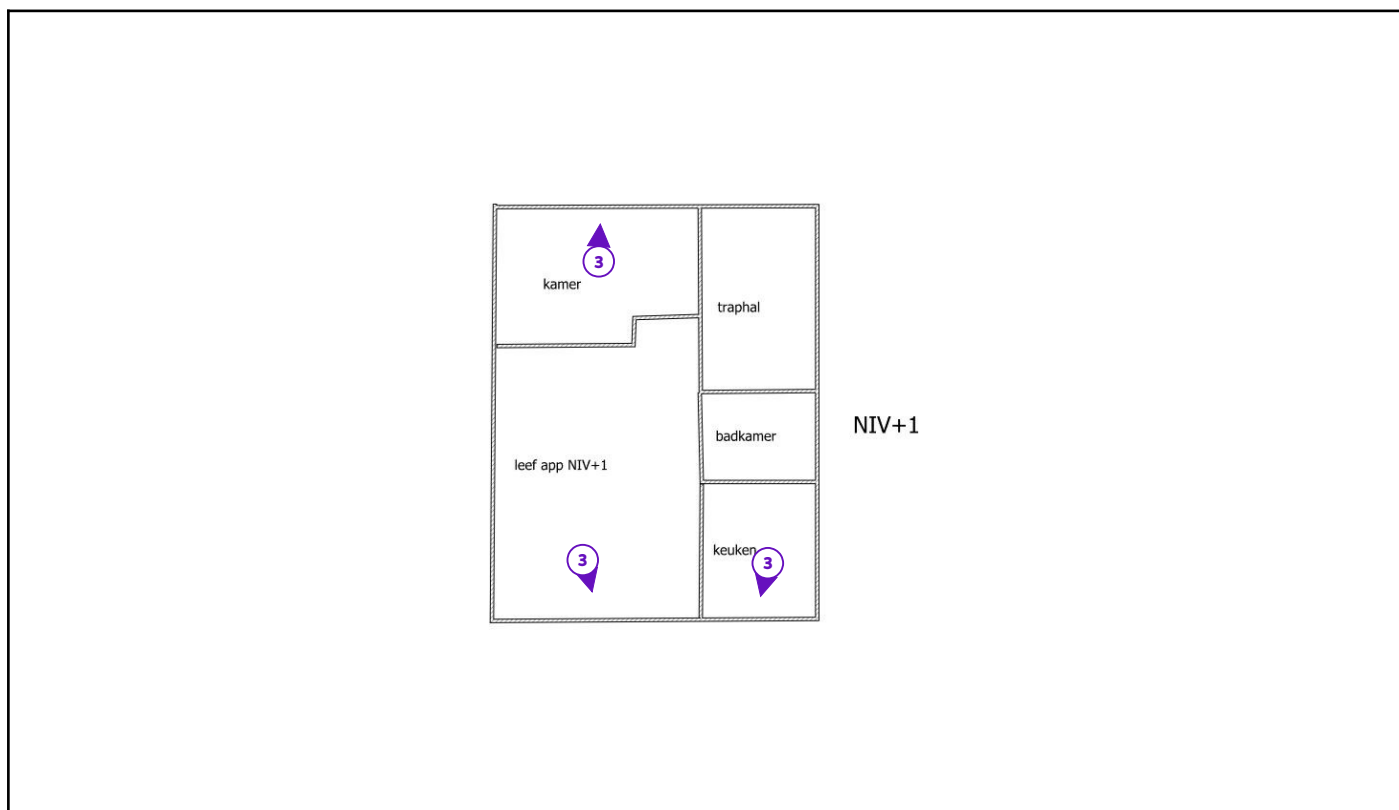
Plan 1.4: NIV+1

Beschrijving	Type	Actie
3. radiatoren	Advies	-

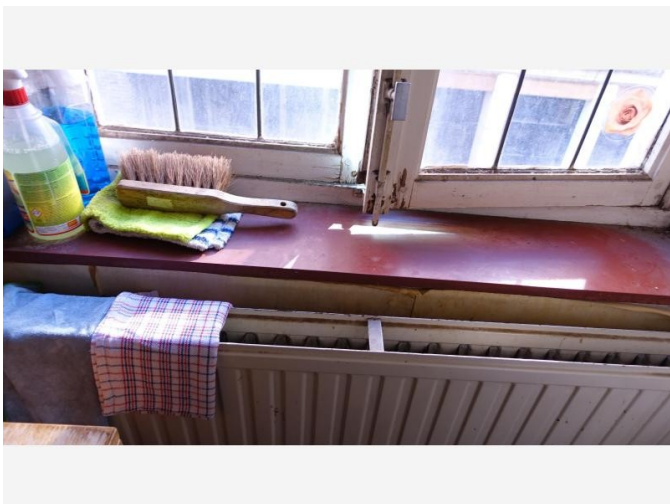
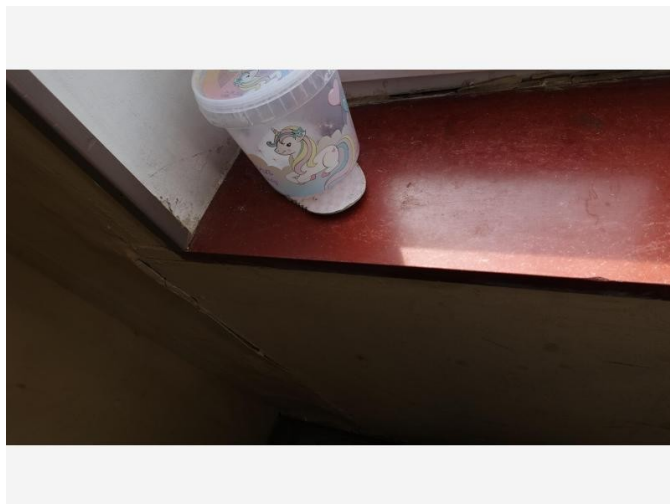
Het asbestmateriaal valt onder de mijlpaal van 2040.

Eindbeoordeling materiaalrisico	Zeer laag materiaalrisico en/of zeer lage kans op vezelvrijgave
---------------------------------	---

Gebondenheid	Categorie 1: hechtgebonden in oorsprong
Asbestsoort (vezeltype)	Alleen chrysotiel
Asbestconcentratie	Laag (< 50%)
Afschermingsgraad van het gehele materiaal	Geheel of deels (ook) vrij aan de binnenlucht
Toestand van het materiaal	Onbeschadigd, niet verweerd

Beschrijving	massal vensterbanken
Omgeving	Binnen
Primaire drager	Wandopening verticaal (raam, deur, ...)
Asbestmateriaal	Plaat, paneel, tablet - Type Massal
Bindmiddel van asbestmateriaal	Cement
Gebondenheid op basis van bindmiddel	Hecht
Hoeveelheid (oppervlakte - dikte - aantal)	• 2,00 m ² - 2,00 cm - 1 stuk
Totaal volume	0,04 m ³
Eenvoudig bereikbaar	Ja
Bevestigingswijze	• Verlijmd, ingegoten, versmeerd

- Zorg voor een veilig beheer. Vermijd het beschadigen van het asbestmateriaal. Controleer de toestand jaarlijks op wijzigingen.

- Eenvoudige handelingen: mag via doe-het-zelf of door werknemer(s) met opleidingsattest eenvoudige handelingen
Erkend asbestverwijderaar voor een correcte afhandeling.

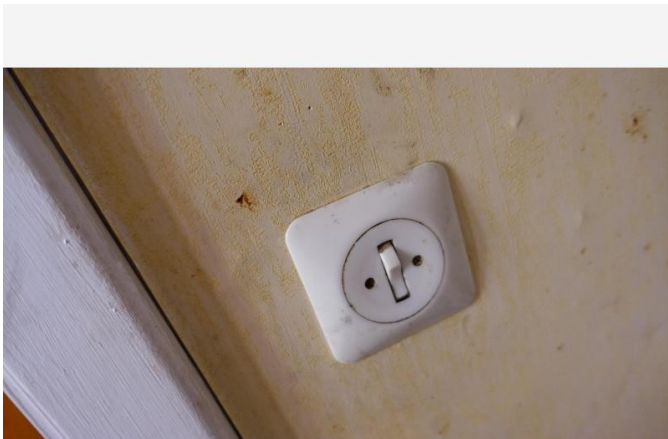
Het asbestmateriaal valt onder de mijlpaal van 2040.

Eindbeoordeling materiaalrisico	Laag materiaalrisico en/of verlaagde kans op vezelvrijgave
---------------------------------	--

Gebondenheid	Categorie 1: hechtgebonden in oorsprong
Asbestsoort (vezeltype)	Crocidoliet aanwezig
Asbestconcentratie	Laag (< 50%)
Afschermingsgraad van het gehele materiaal	Geheel of deels (ook) vrij aan de binnenlucht
Toestand van het materiaal	Onbeschadigd, niet verweerd

Beschrijving	elektrische installatie
Omgeving	Binnen
Primaire drager	Communicatie en elektrische infrastructuur en uitrusting
Asbestmateriaal	Plaat, paneel, tablet - Type Bakeliet
Bindmiddel van asbestmateriaal	Kunststof of -hars
Gebondenheid op basis van bindmiddel	Hecht
Hoeveelheid (oppervlakte - dikte - aantal)	• 0,50 m ² - 0,30 cm - 1 stuk
Totaal volume	0,002 m ³
Eenvoudig bereikbaar	Ja

- Zorg voor een veilig beheer. Vermijd het beschadigen van het asbestmateriaal. Controleer de toestand jaarlijks op wijzigingen.

- Eenvoudige handelingen: mag via doe-het-zelf of door werknemer(s) met opleidingsattest eenvoudige handelingen
Mag in eigen beheer afgevoerd naar het containerpark volgens de instructies van de intercommunale, verpak alles dubbel in plasticfolie, verwijder te toepassing in zijn geheel zonder beschadigingen en bescherm u afdoende tijdens het verwijderen.

Kan ook door erkend aannemer met attest eenvoudige handelingen voor een correcte afhandeling.

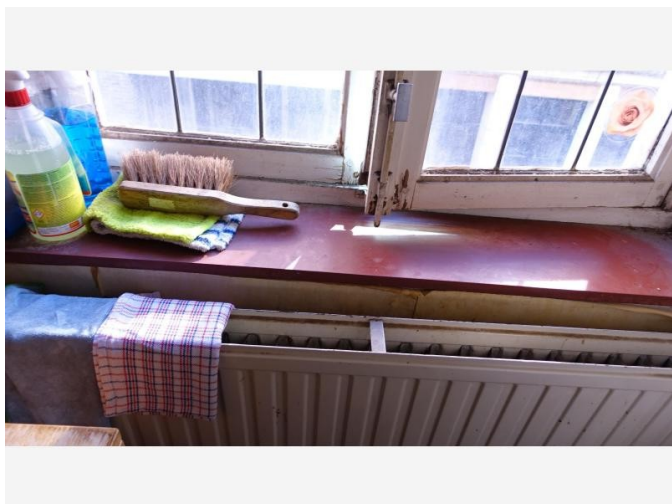
Vrije foto

de radiatoren bevatten asbesthoudende toepassingen
hou hier rekening mee bij demontage, verwijder ze in zijn geheel zonder beschadigingen

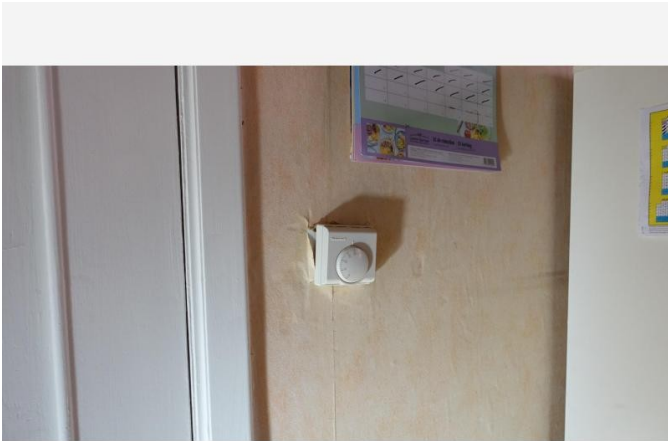
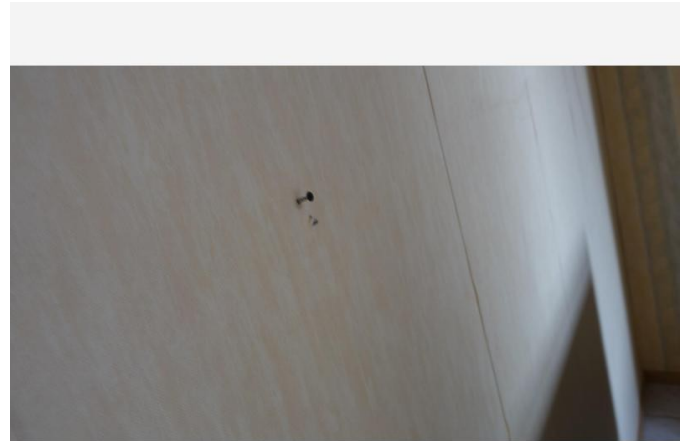
Fiche 4: wandpleister

Geen asbest

#	Type	Referentie	Resultaat
4.1	Mengmonster	M2 wandpleister app niv+1	Geen asbest

Beschrijving	wandpleister
Omgeving	Binnen
Primaire drager	Binnenwand
Bindmiddel van materiaal	Gips - kalk
