Asbestinventarisatetest

Grote Bergstraat 29/3, 3300 Tienen

Attestnummer : 20240329-000281.001

Uitgegeven op : 09.04.2024

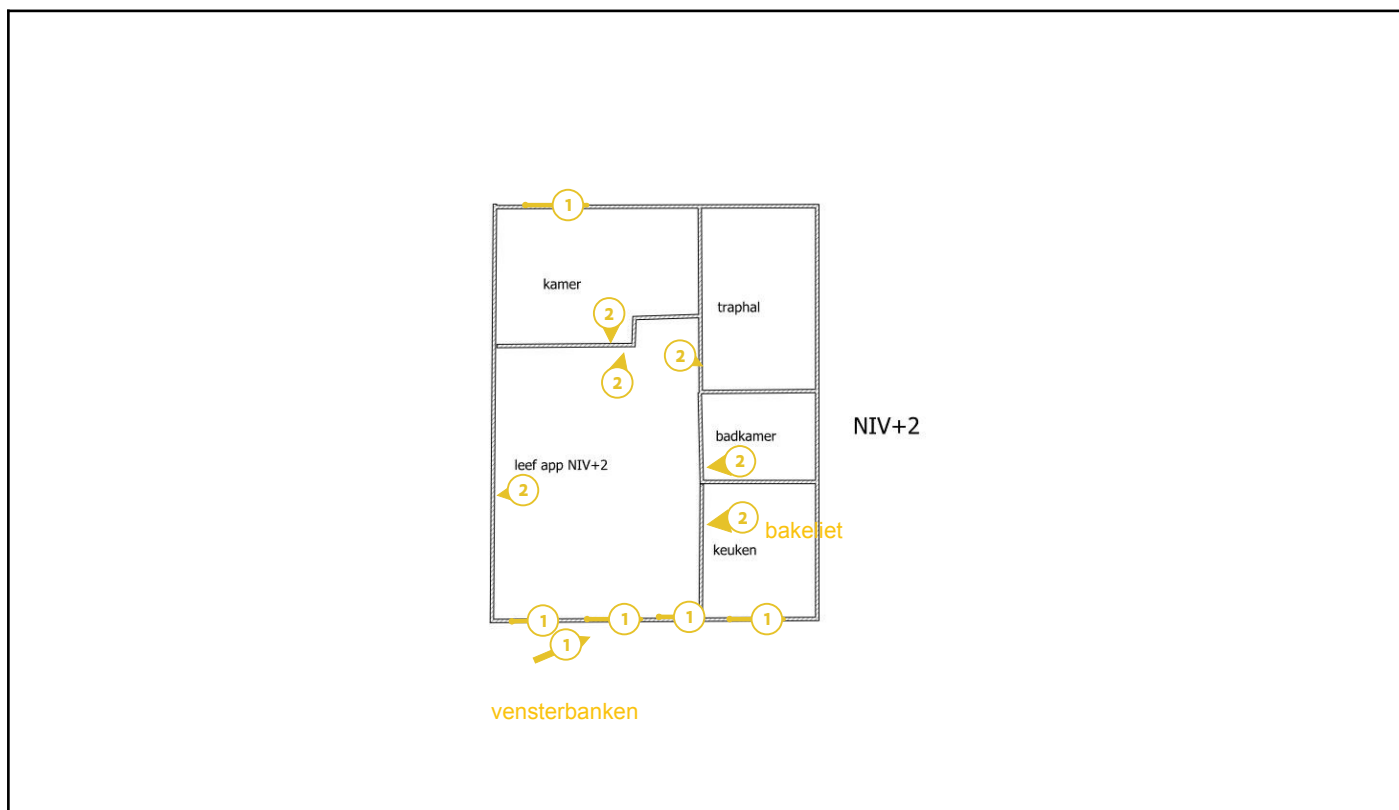
Plan 1.2: NIV+2

Beschrijving	Type	Actie
1. massal vensterbanken	Asbestmateriaal	Zorgvuldig beheren
2. elektrische installatie	Asbestmateriaal	Zorgvuldig beheren

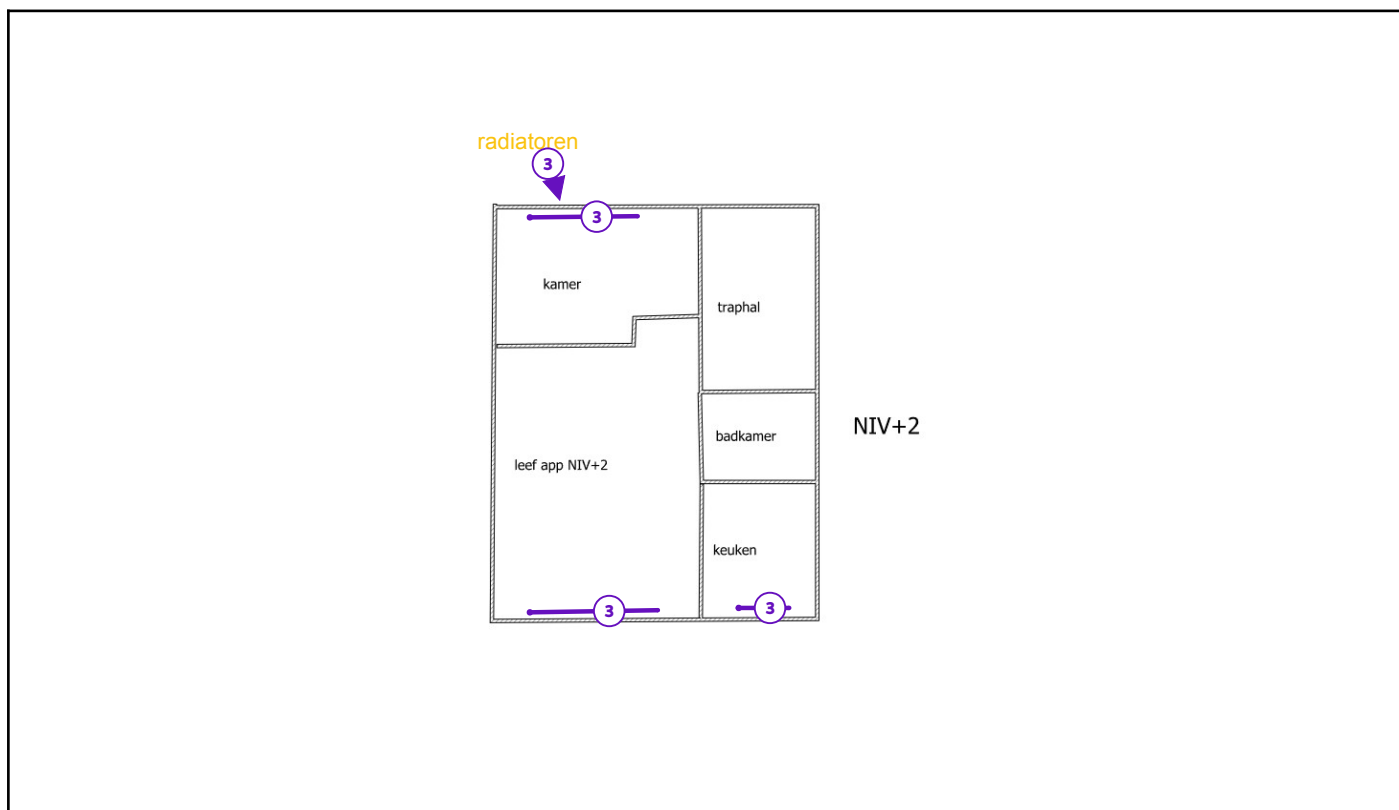
Plan 1.3: NIV+2

Beschrijving	Type	Actie
3. radiatoren CV	Advies	-

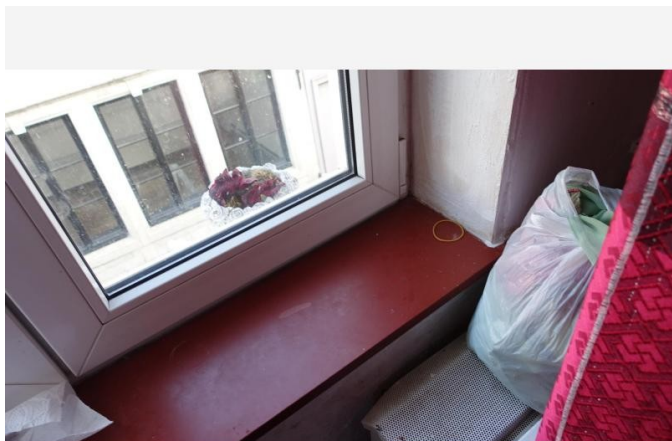
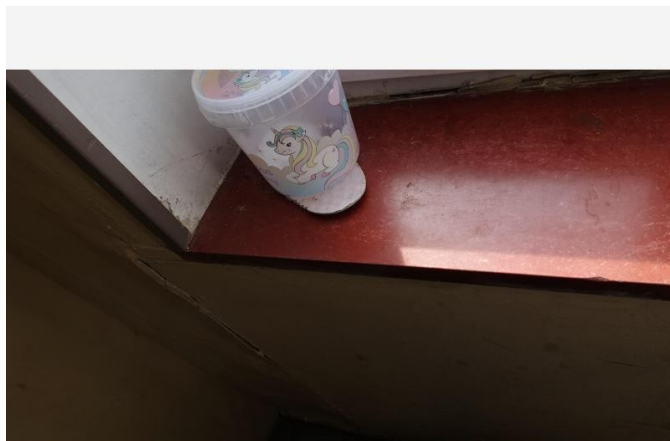
Het asbestmateriaal valt onder de mijlpaal van 2040.

Eindbeoordeling materiaalrisico	Laag materiaalrisico en/of verlaagde kans op vezelvrijgave
---------------------------------	--

Gebondenheid	Categorie 1: hechtgebonden in oorsprong
Asbestsoort (vezeltype)	Alleen chrysotiel
Asbestconcentratie	Laag (< 50%)
Afschermingsgraad van het gehele materiaal	Geheel of deels (ook) vrij aan de binnenlucht
Toestand van het materiaal	Licht beschadigd, licht verweerd. Intact materiaal type Pical – asbestboard of categorie III 'gebondenheid'

Beschrijving	massal vensterbanken
Omgeving	Binnen
Primaire drager	Wandopening verticaal (raam, deur, ...)
Asbestmateriaal	Plaat, paneel, tablet - Type Massal
Bindmiddel van asbestmateriaal	Cement
Gebondenheid op basis van bindmiddel	Hecht
Hoeveelheid (oppervlakte - dikte - aantal)	• 1,40 m ² - 2,00 cm - 1 stuk
Totaal volume	0,028 m ³
Eenvoudig bereikbaar	Ja
Bevestigingswijze	• Verlijmd, ingegoten, versmeerd

- Zorg voor een veilig beheer. Vermijd het beschadigen van het asbestmateriaal. Controleer de toestand jaarlijks op wijzigingen.

- Eenvoudige handelingen: mag via doe-het-zelf of door werknemer(s) met opleidingsattest eenvoudige handelingen
Erkend aannemer met attest eenvoudige handelingen voor een correcte afhandeling.

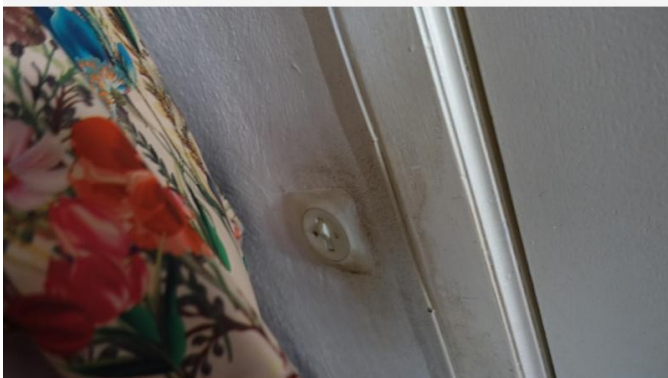
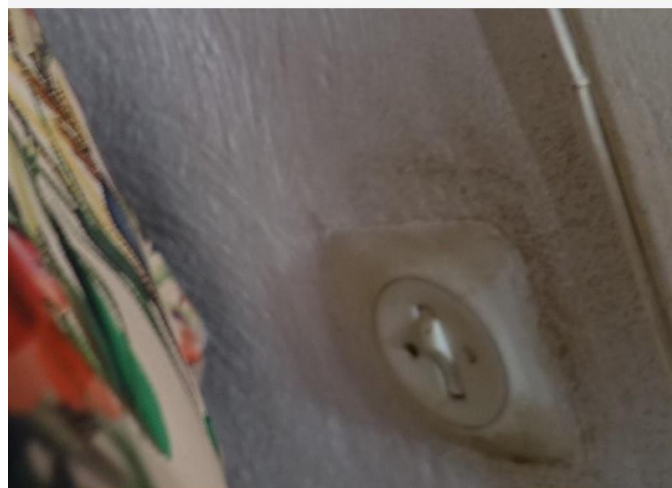
Het asbestmateriaal valt onder de mijlpaal van 2040.

Eindbeoordeling materiaalisico	Laag materiaalisico en/of verlaagde kans op vezelvrijgave
Opmerking	<p>Mag in eigenbeheer, verwijder de toepassing zonder ze te beschadigen, verpak alles dubbel in plasticfolie, bescherm uzelf voldoende.</p> <p>Kan ook door erkend aannemer met attest eenvoudige handelingen voor een correcte afhandeling.</p> <p>Raadpleeg ook het blad toelichtingen achteraan het attest en de site van OVAM betreffende asbest verwijdermethoden.</p>

Gebondenheid	Categorie 1: hechtgebonden in oorsprong
Asbestsoort (vezeltype)	Crocidoliet aanwezig
Asbestconcentratie	Laag (< 50%)
Afschermingsgraad van het gehele materiaal	Geheel of deels (ook) vrij aan de binnenlucht
Toestand van het materiaal	Onbeschadigd, niet verweerd

Beschrijving	elektrische installatie
Omgeving	Binnen
Primaire drager	Communicatie en elektrische infrastructuur en uitrusting
Asbestmateriaal	Plaat, paneel, tablet - Type Bakeliet
Bindmiddel van asbestmateriaal	Kunststof of -hars

Gebondenheid op basis van bindmiddel	Hecht
Hoeveelheid (oppervlakte - dikte - aantal)	• 0,50 m ² - 0,30 cm - 1 stuk
Totaal volume	0,002 m ³
Eenvoudig bereikbaar	Ja
Bevestigingswijze	• Geschroefd
Identificatiemethode	Vaststelling zonder monstername
Destructieve handeling voor identificatie	Nee

- Zorg voor een veilig beheer. Vermijd het beschadigen van het asbestmateriaal. Controleer de toestand jaarlijks op wijzigingen.

- Eenvoudige handelingen: mag via doe-het-zelf of door werknemer(s) met opleidingsattest eenvoudige handelingen
Mag in eigen beheer afgevoerd naar het containerpark volgens de instructies van de intercommunale, verpak alles dubbel in plasticfolie, verwijder te toepassing in zijn geheel zonder beschadigingen en bescherm u afdoende tijdens het verwijderen.

Kan ook door erkend aannemer met attest eenvoudige handelingen voor een correcte afhandeling.

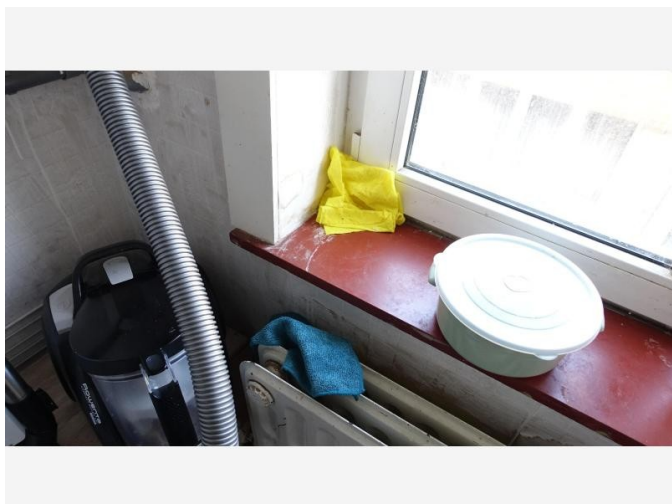
Vrije foto

de radiatoren bevatten zeer waarschijnlijk asbesthoudende dichtingen

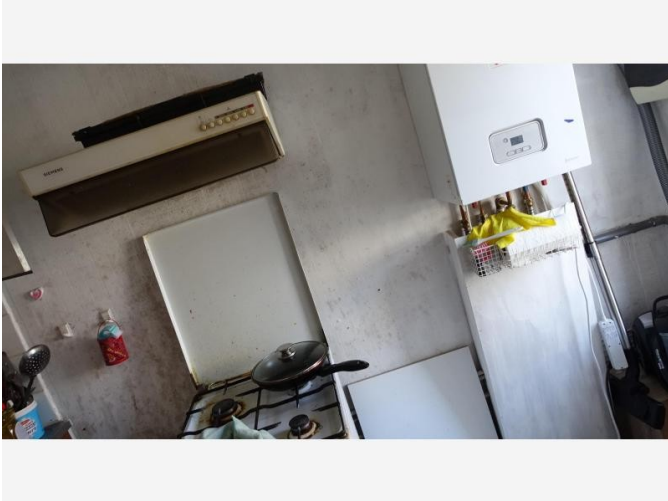
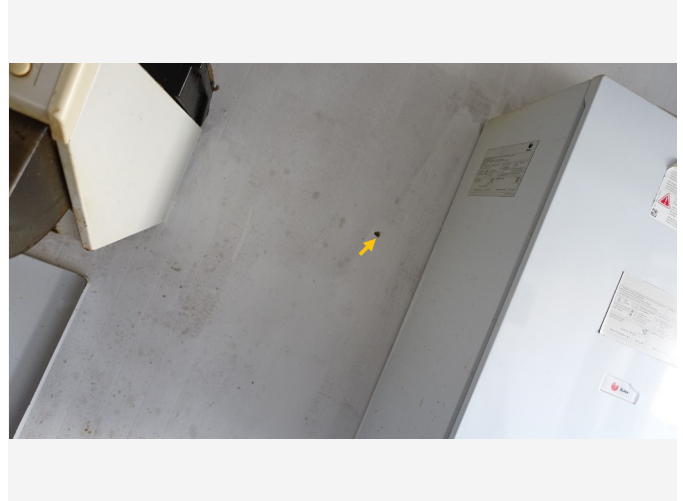
Fiche 4: wandpleister

Geen asbest

#	Type	Referentie	Resultaat
4.1	Mengmonster	M3 wandpleister app niv+2	Geen asbest

Beschrijving	wandpleister
Omgeving	Binnen
Primaire drager	Binnenwand
Bindmiddel van materiaal	Gips - kalk
