Asbestinventarisatetest

Wersbeekstraat 6, 3391 Tielt-Winge

Attestnummer : 20251217-000012.000

Niet-asbestveilig

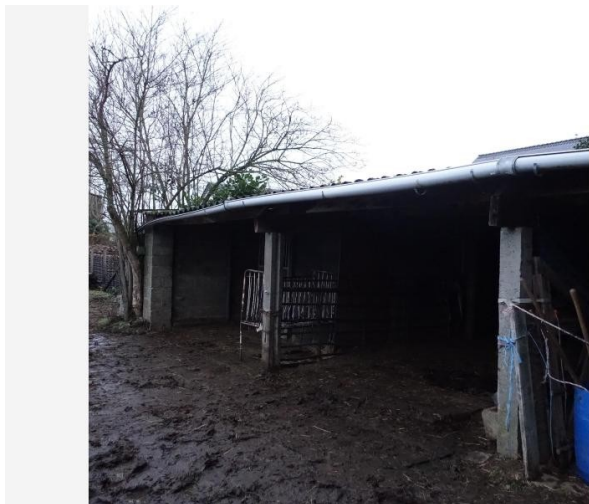
Overzichtsfoto

Het asbestmateriaal valt onder de mijlpaal van 2040.

Beschrijving	sediment dakgoot landbouwgebouw
Type afvalstof	Betreft resten (contaminatie) van verwerking of beschadiging
Type resten (contaminatie)	<ul style="list-style-type: none">Stof, deeltjes < 4 mm, flinters, gruis (los, opliggend)
Besmette materialen	<ul style="list-style-type: none">Sediment (dakgoot, afvoerbuï, regenwaterput, ...)
Bron van de resten	golfplaten dak
Omgeving	Buiten
Primaire drager	Infrastructuur hemelwater (opvang en afvoer)
Gebondenheid resten	Niet hecht
Hoeveelheid (gewicht - aantal)	<ul style="list-style-type: none">0,50 kg - 1 stuk
Totaal gewicht	0,50 kg
Eenvoudig bereikbaar	Ja
Identificatiemethode	De asbestdeskundige beoordeelt het materiaal als asbestverdacht en dus asbesthoudend, en dit zonder monstername.
Opmerking	geschatte hoeveelheid

- Verwijder het asbestafval.
- Voer bijkomende staalname(s) uit.

- Eenvoudige handelingen: mag via doe-het-zelf of door werknemer(s) met opleidingsattest eenvoudige handelingen
U kan als particulier dit afval niet zelf verwijderen omdat deze toepassing enkel wordt aanvaard bij een erkend afvalbedrijf. De verwijdering van de toepassing laten uitvoeren door een erkend aannemer met attest eenvoudige handelingen. Deze aannemer werkt volgens de Codex welzijn op het werk boek VI titel 3 en zorgt dat de asbesttoepassing correct wordt afgevoerd. Vraag steeds bewijsdocumenten aan uw aannemer van de asbestverwijdering (facturen, werkplannen, foto's, afleverbonnen, vrijgavemetingen...) met het oog op een correcte actualisatie van het asbestattest. Raadpleeg ook het blad toelichtingen achteraan het attest en de site van OVAM betreffende asbest verwijdermethoden. (ovam.vlaanderen.be/omgaan -met-asbest, of www.asbestinfo.be)

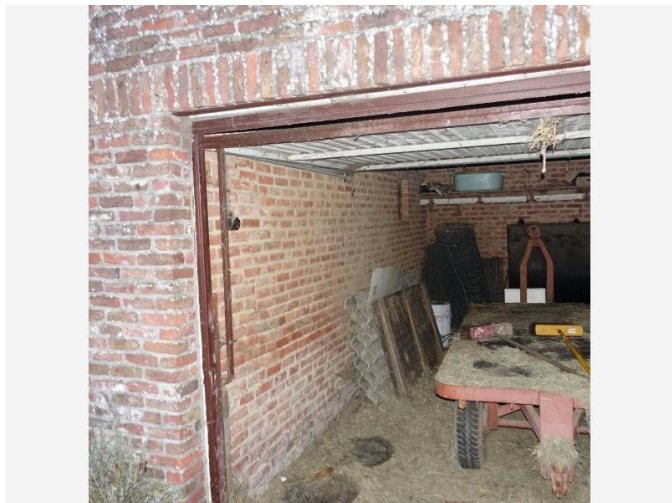
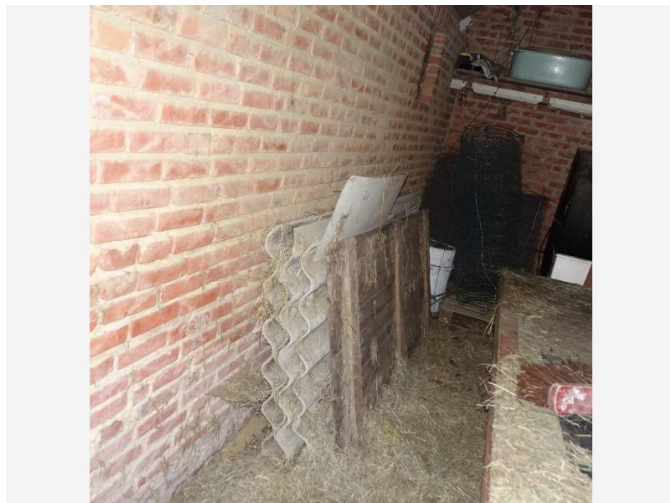
Fiche 4: afval achter en in garage woning, plaat aan en in de stal, wandleien

Beschrijving	afval achter en in garage woning, plaat aan en in de stal, wandleien
Type afvalstof	Betreft stock-voorraad of gedemonteerde asbestmaterialen
Aanwezige resten	deel golfplaten en vlakke plaat
Omgeving	Binnen
Primaire drager	Vloer
Asbestmaterialen	<ul style="list-style-type: none">• Dak- en gevelbekleding - Golfplaat• Dak- en gevelbekleding - Plaat
Bindmiddel van asbestmateriaal	Cement
Gebondenheid op basis van bindmiddel	Hecht
Hoeveelheid (gewicht - aantal)	<ul style="list-style-type: none">• 350,00 kg - 1 stuk
Totaal gewicht	350,00 kg
Eenvoudig bereikbaar	Ja
Identificatiemethode	De asbestdeskundige beoordeelt het materiaal als asbestverdacht en dus asbesthoudend, en dit zonder monstername.
Opmerking	geschatte hoeveelheid

Verwijder de toepassing in zijn geheel zonder ze te beschadigen. Bevochtig (fixeermiddel in de handel te verkrijgen) de asbesttoepassing voor het starten en tijdens de verwijderwerkzaamheden, zodat de toepassing niet verder kan vergruizen en er asbestvezels vrijkomen. U dient stofvorming te vermijden.

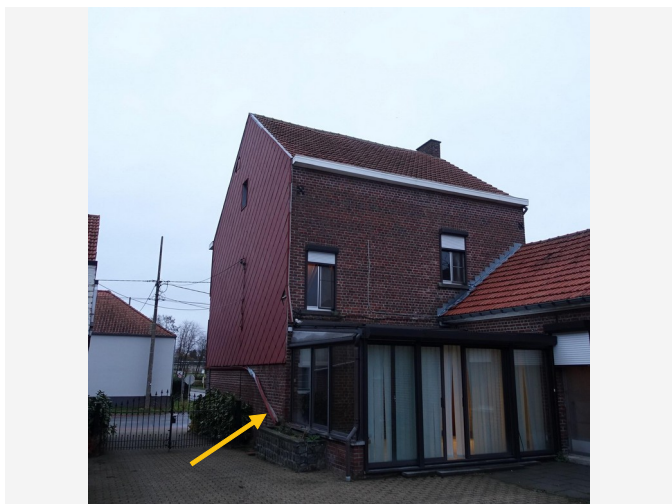
Overzichtsfoto

Beschrijving	sediment goot wandleien woning
Type afvalstof	Betreft resten (contaminatie) van verwerking of beschadiging
Type resten (contaminatie)	<ul style="list-style-type: none">Stof, deeltjes < 4 mm, flinters, gruis (los, opliggend)
Besmette materialen	<ul style="list-style-type: none">Sediment (dakgoot, afvoerbuï, regenwaterput, ...)
Bron van de resten	wandleien woning
Omgeving	Buiten
Primaire drager	Infrastructuur hemelwater (opvang en afvoer)
Gebondenheid resten	Niet hecht
Hoeveelheid (gewicht - aantal)	<ul style="list-style-type: none">0,50 kg - 1 stuk
Totaal gewicht	0,50 kg
Eenvoudig bereikbaar	Ja
Identificatiemethode	De asbestdeskundige beoordeelt het materiaal als asbestverdacht en dus asbesthoudend, en dit zonder monstername.
Opmerking	geschatte hoeveelheid de goot is beschadigd

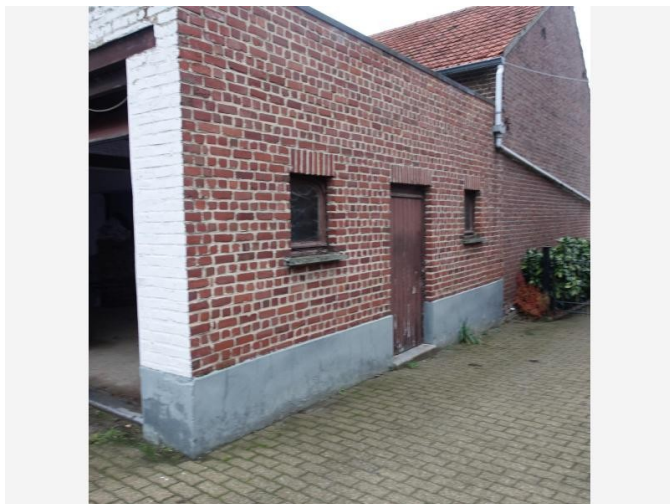
Overzichtsfoto

Beschrijving	vensterdorpels landbouwgebouw
Omgeving	Buiten
Primaire drager	Wand buitenschil
Asbestmateriaal	Deksteen, muurkap - Hol
Bindmiddel van asbestmateriaal	Cement
Gebondenheid op basis van bindmiddel	Hecht
Hoeveelheid (oppervlakte - dikte - aantal)	<ul style="list-style-type: none">• 0,20 m² - 4,00 cm - 4 stuks
Totaal volume	0,032 m ³
Eenvoudig bereikbaar	Ja
Bevestigingswijze	<ul style="list-style-type: none">• Verlijmd, ingegoten, versmeerd
Identificatiemethode	Een monstername door de asbestdeskundige met laboanalyse door een asbestlabo.
Destructieve handeling voor identificatie	Nee

Verwijder de toepassing in zijn geheel zonder ze te beschadigen. Bevochtig (fixeermiddel in de handel te verkrijgen) de asbesttoepassing voor het starten en tijdens de verwijderwerkzaamheden, zodat de toepassing niet verder kan vergruizen en er asbestvezels vrijkomen. U dient stofvorming te vermijden.

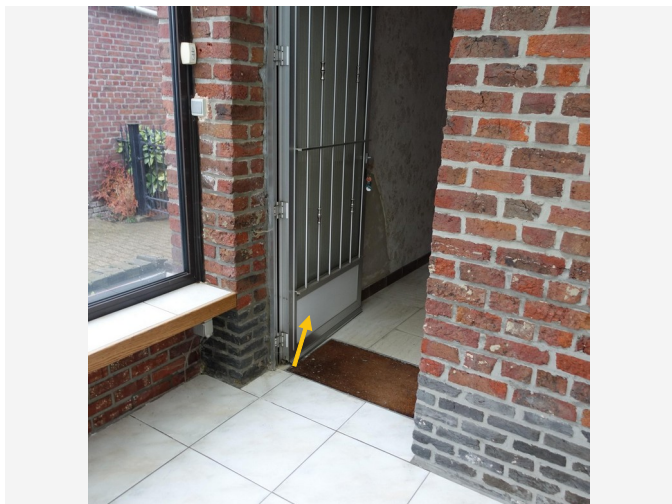
Overzichtsfoto

Beschrijving	vulpaneel tussendeur gang/veranda
Omgeving	Binnen
Primaire drager	Wandopening verticaal (raam, deur, ...)
Asbestmateriaal	Plaat, paneel, tablet - Geëmailleerd, type Glasal
Bindmiddel van asbestmateriaal	Cement
Gebondenheid op basis van bindmiddel	Hecht
Hoeveelheid (oppervlakte - dikte - aantal)	• 0,60 m ² - 0,40 cm - 1 stuk
Totaal volume	0,002 m ³
Eenvoudig bereikbaar	Ja
Bevestigingswijze	<ul style="list-style-type: none">• Geklemd• Verlijmd, ingegoten, versmeerd
Identificatiemethode	<p>De asbestdeskundige beoordeelt het materiaal als asbestverdacht en dus asbesthoudend, en dit zonder monstername.</p> <p>Motivatie: De monstername brengt andere schade aan dan schade die inherent is aan de monstername.</p>
Destructieve handeling voor identificatie	Nee

Indien u toch zelf de werken zou uitvoeren: Verwijder de toepassing in zijn geheel zonder beschadigen. Bevochtig (fixeermiddel in de handel te verkrijgen) de asbesttoepassing voor het starten en tijdens de verwijderwerkzaamheden, zodat de toepassing niet kan vergruizen en er asbestvezels vrijkomen. U dient stofvorming te vermijden. Bescherm u afdoende tijdens het verwijderen met minimaal volgende

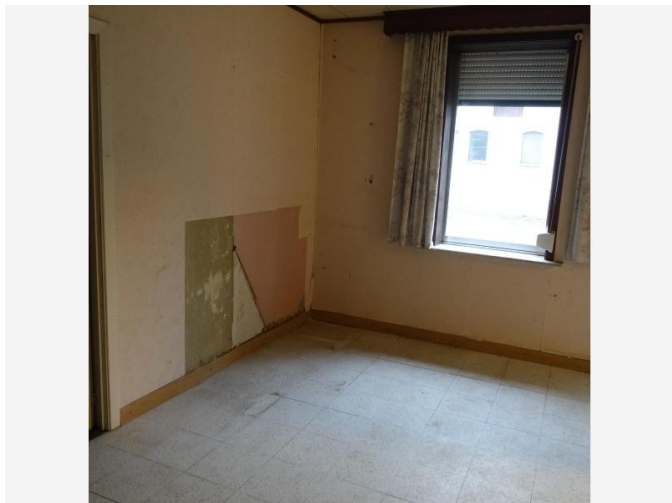
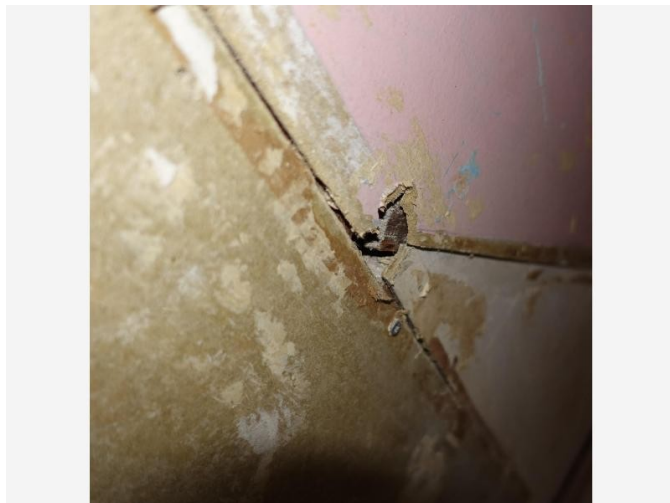
Overzichtsfoto

Beschrijving	wandplaten bijkeuken, badkamer, CV lokaal en wc
Omgeving	Binnen
Primaire drager	Binnenwand
Asbestmateriaal	Dak- en gevelbekleding - Plaat
Bindmiddel van asbestmateriaal	Cement
Gebondenheid op basis van bindmiddel	Hecht
Hoeveelheid (oppervlakte - dikte - aantal)	• 85,00 m ² - 0,40 cm - 1 stuk
Totaal volume	0,34 m ³
Eenvoudig bereikbaar	Ja
Bevestigingswijze	• Genageld, geniet
Identificatiemethode	Een monstername door de asbestdeskundige met laboanalyse door een asbestlabo.
Destructieve handeling voor identificatie	Nee

Verwijder de toepassing in zijn geheel zonder ze te beschadigen. Bevochtig (fixeermiddel in de handel te verkrijgen) de asbesttoepassing voor het starten en tijdens de verwijderwerkzaamheden, zodat de toepassing niet verder kan vergruizen en er asbestvezels vrijkomen. U dient stofvorming te vermijden.

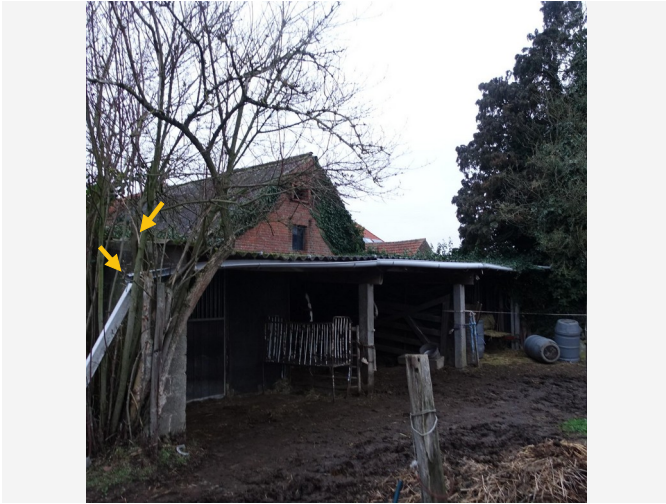
Afdruipzone/afvloeizone

Beschrijving	golfplaten daken landbouwgebouw
Bron van de asbestdeeltjes	Bron is nog aanwezig
Type	Afdruipzone dak; Afvloeizone hemelwaterafvoerkanaal
Afmetingen (lengte - breedte - diepte)	<ul style="list-style-type: none">12,00 m - 50,00 m - 0,30 m
Geraamd volume	180,00 m ³
Opmerking	Dakgoot voorzijde en achterzijde niet voorzien van een afvoerbuis aangesloten op de riolering. Achterzijde van de het gebouw heeft geen dakgoot.
