# Asbestinventarisatetest

Heidestraat 33, 3300 Tienen

Attestnummer : 20260201-000099.000

**Niet-asbestveilig**

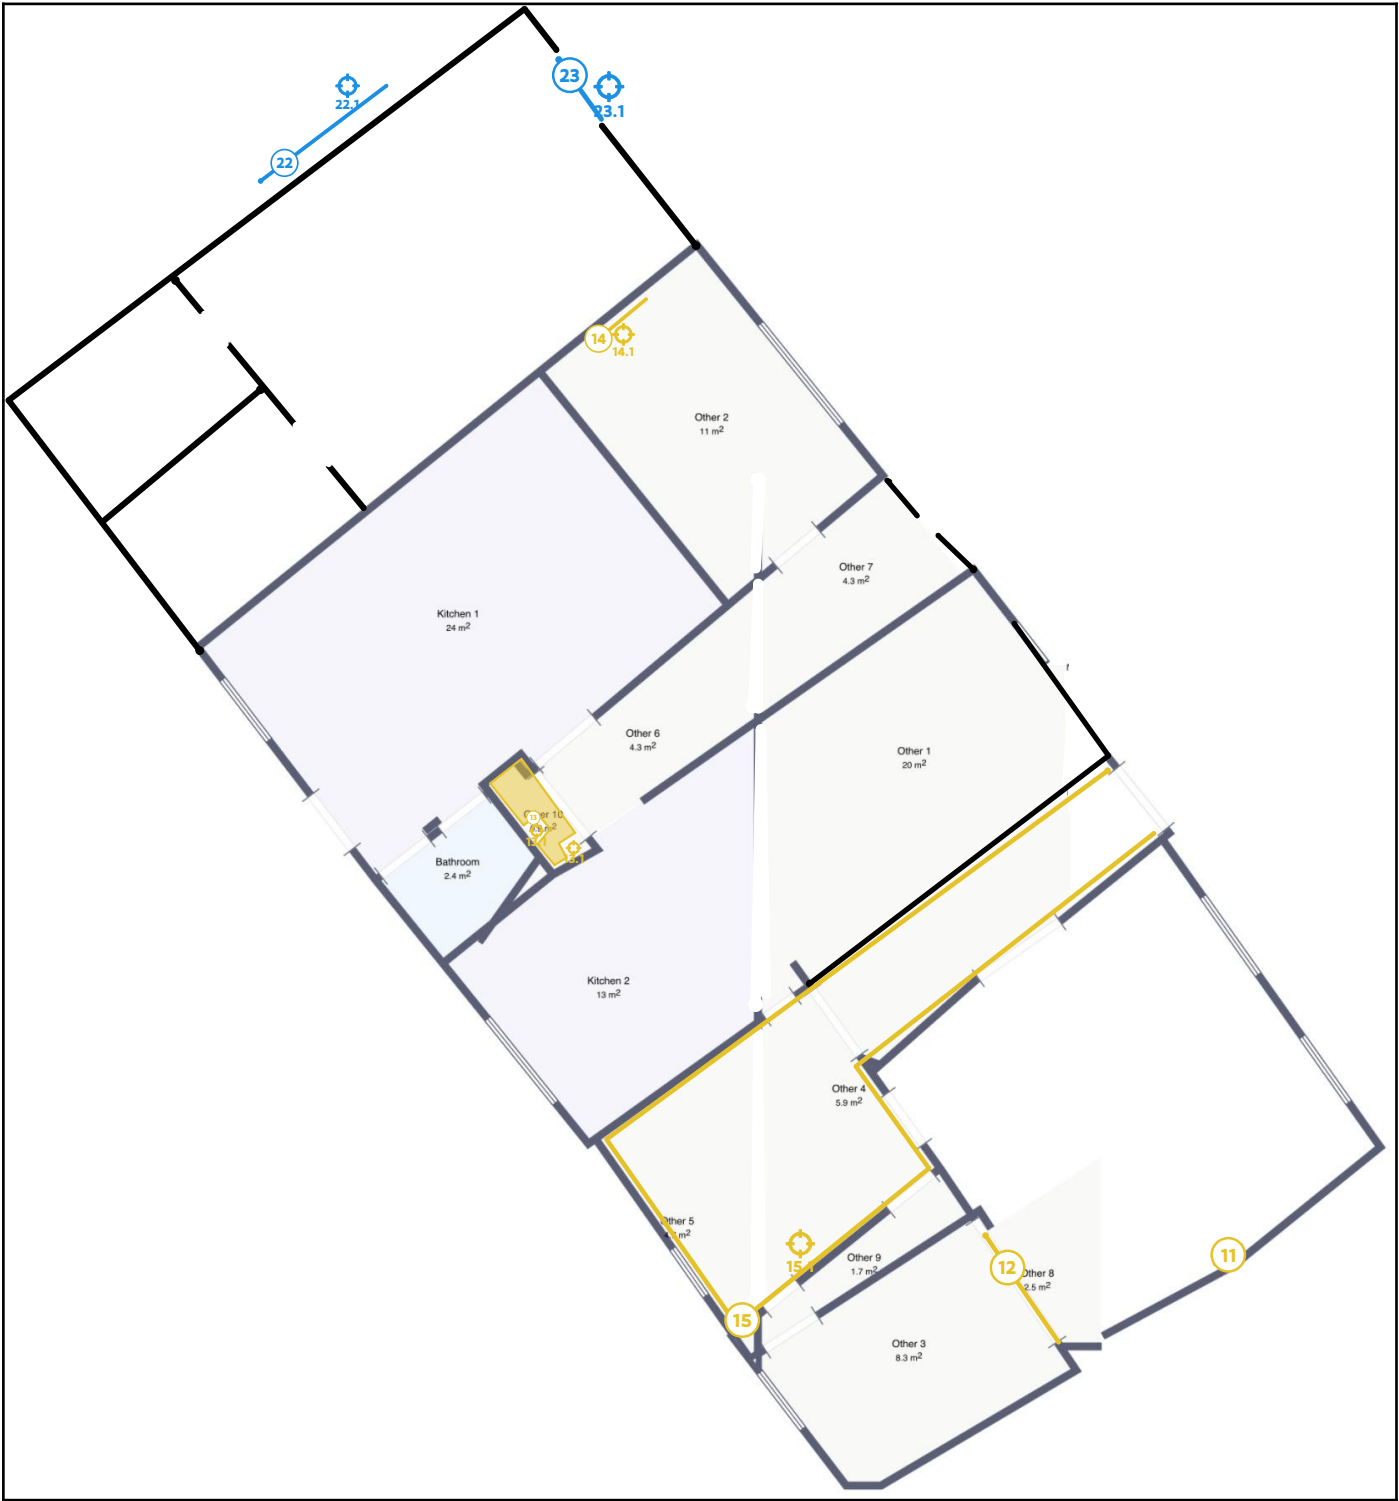
# Plan 1.2: Gelijkvloers

| Beschrijving | Type | Actie |
|---|---|---|
| 11. Schouwplaat | Asbestmateriaal | Zorgvuldig beheren |

| 12. Dorpel woonkamer | Asbestmateriaal | Zorgvuldig beheren |
| 13. Plaatmateriaal koelinstallatie | Asbestmateriaal | Zorgvuldig beheren |
| 14. Wandplaat stookruimte | Asbestmateriaal | Zorgvuldig beheren |
| 15. Lambrisering gang | Asbestmateriaal | Zorgvuldig beheren |

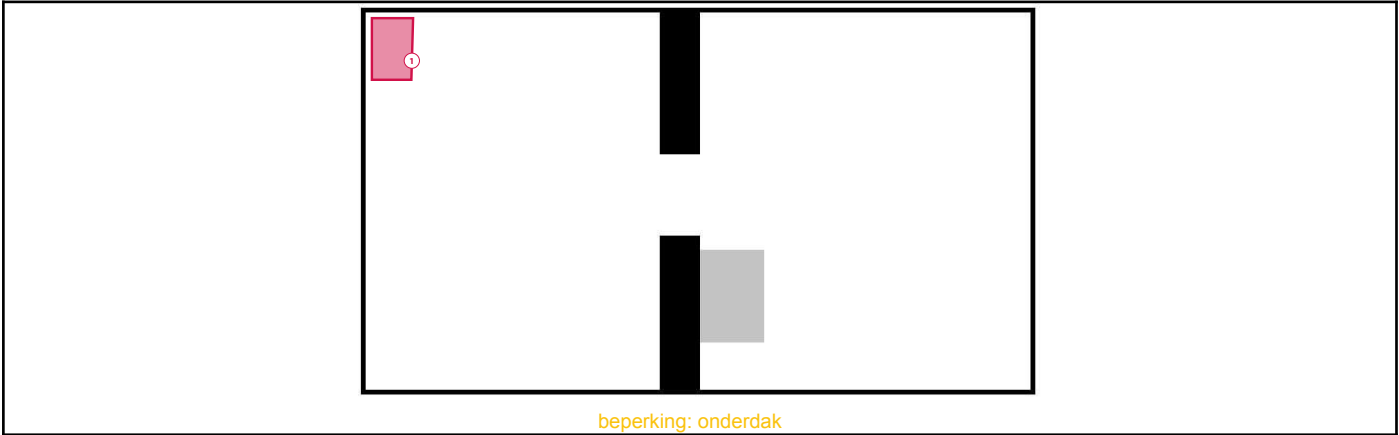
# Plan 1.5: Zolder

| Beschrijving | Type | Actie |
|---|---|---|
| 1. Leien zolder | Asbestmateriaal | Dringend verwijderen |
| 17. Onderdak | Beperking | - |

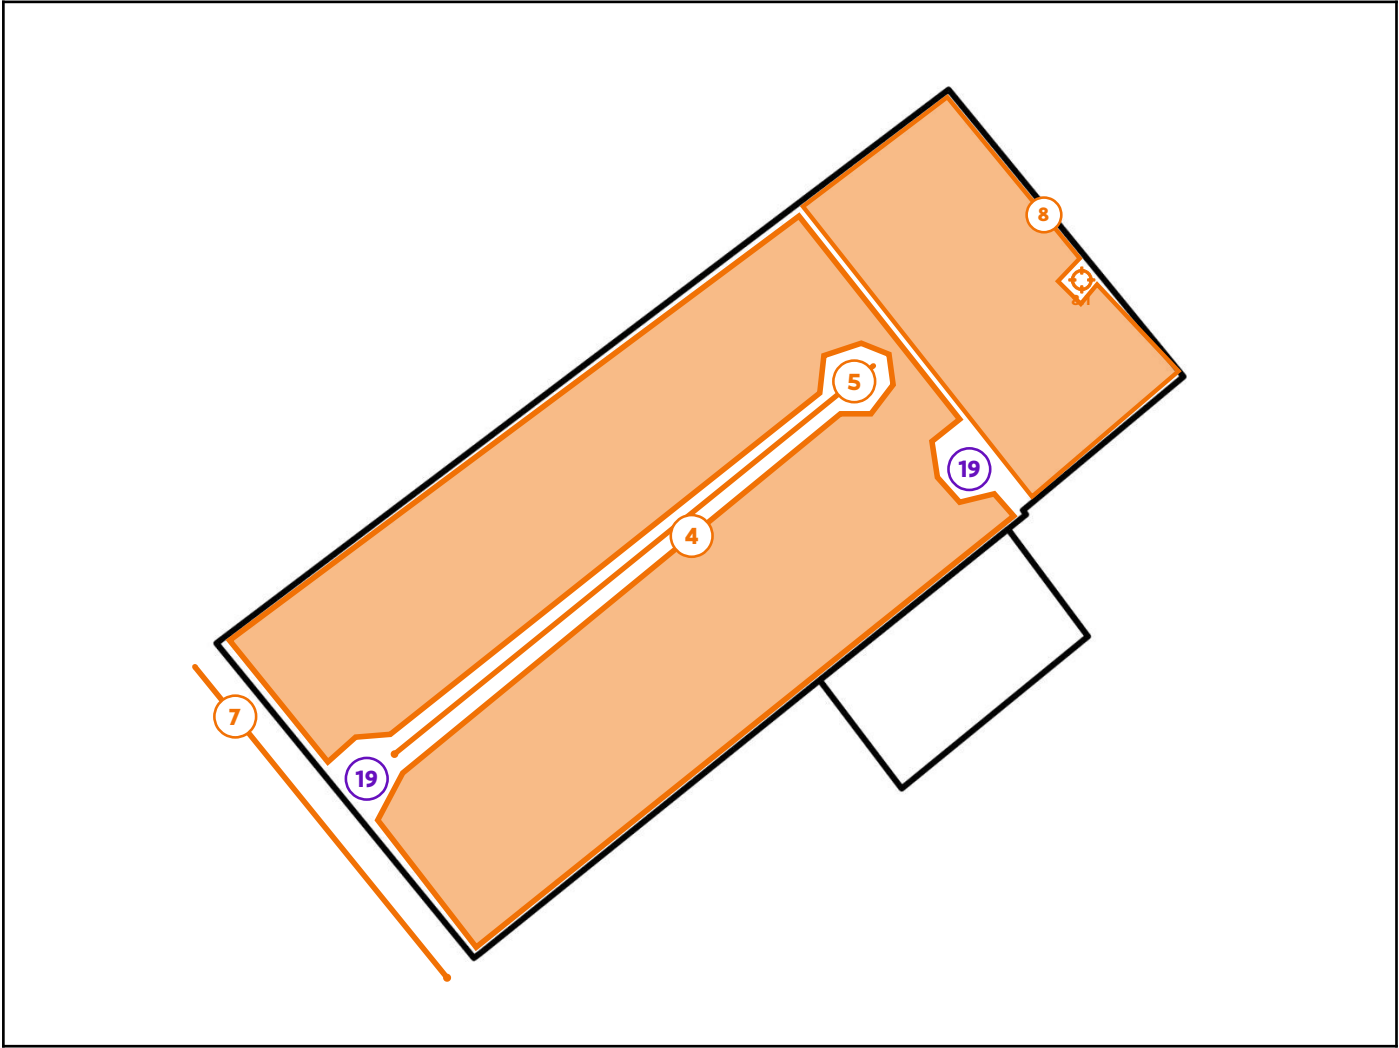
# Plan 1.6: Bovenaanzicht

| Beschrijving | Type | Actie |
|---|---|---|
| 4. Dakleien | Asbestmateriaal | Verwijderen |
| 5. Nokpannen | Asbestmateriaal | Verwijderen |
| 7. Gevelleien | Asbestmateriaal | Verwijderen |
| 8. Golfplaten dak berging | Asbestmateriaal | Verwijderen |

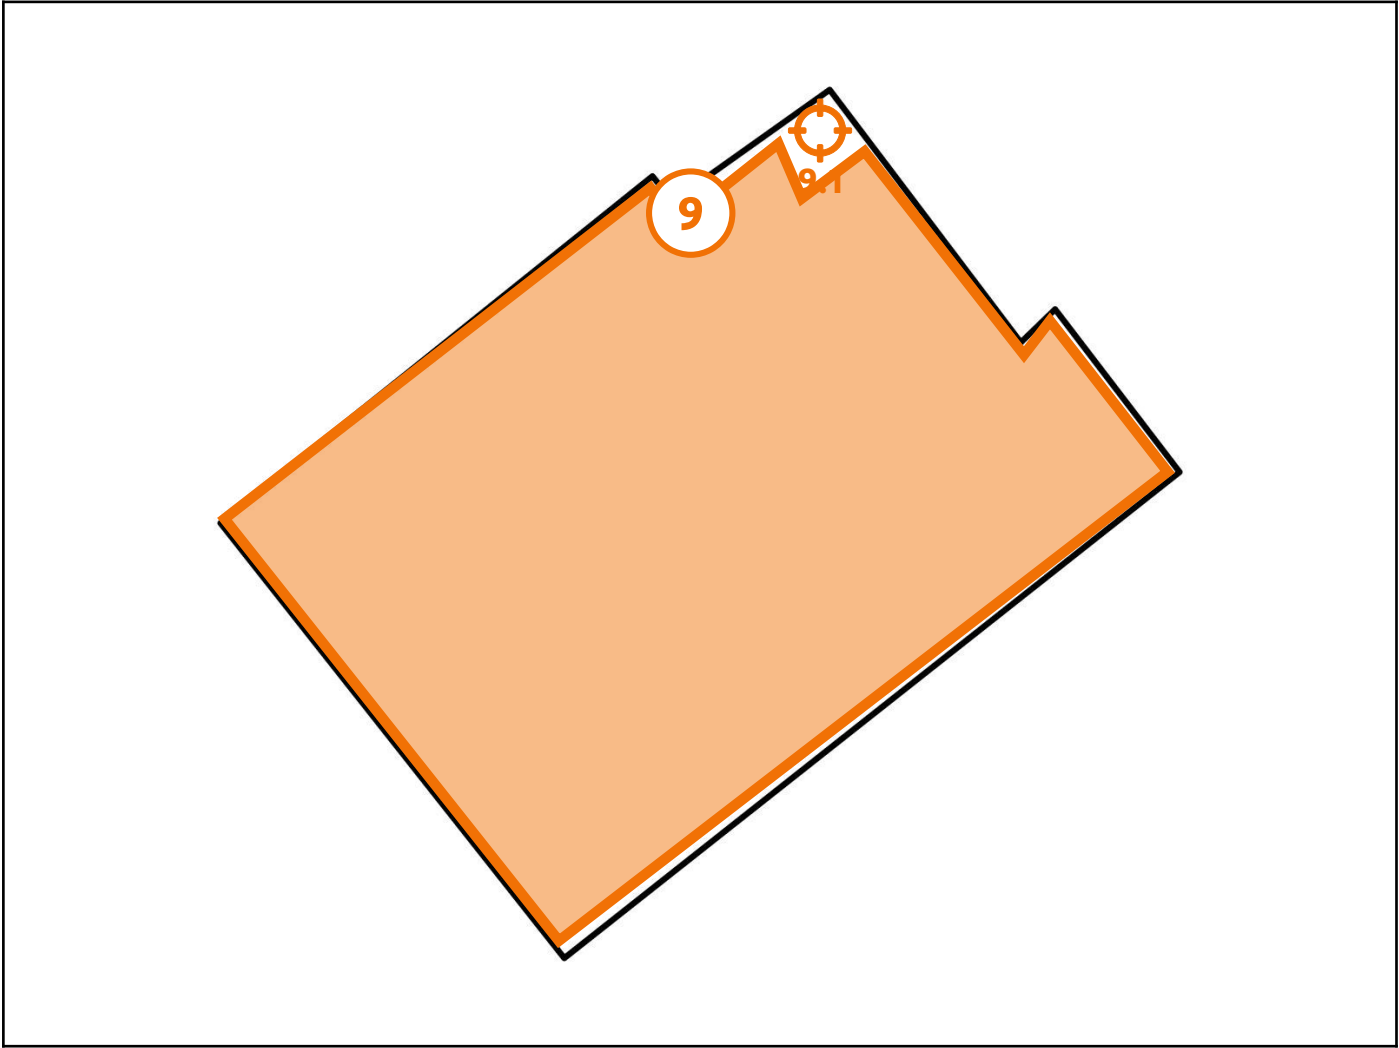
## Plan 2.2: Bovenaanzicht

| Beschrijving | Type | Actie |
|---|---|---|
| 9. Golfplaten dak garage | Asbestmateriaal | <a href="#">Verwijderen</a> |

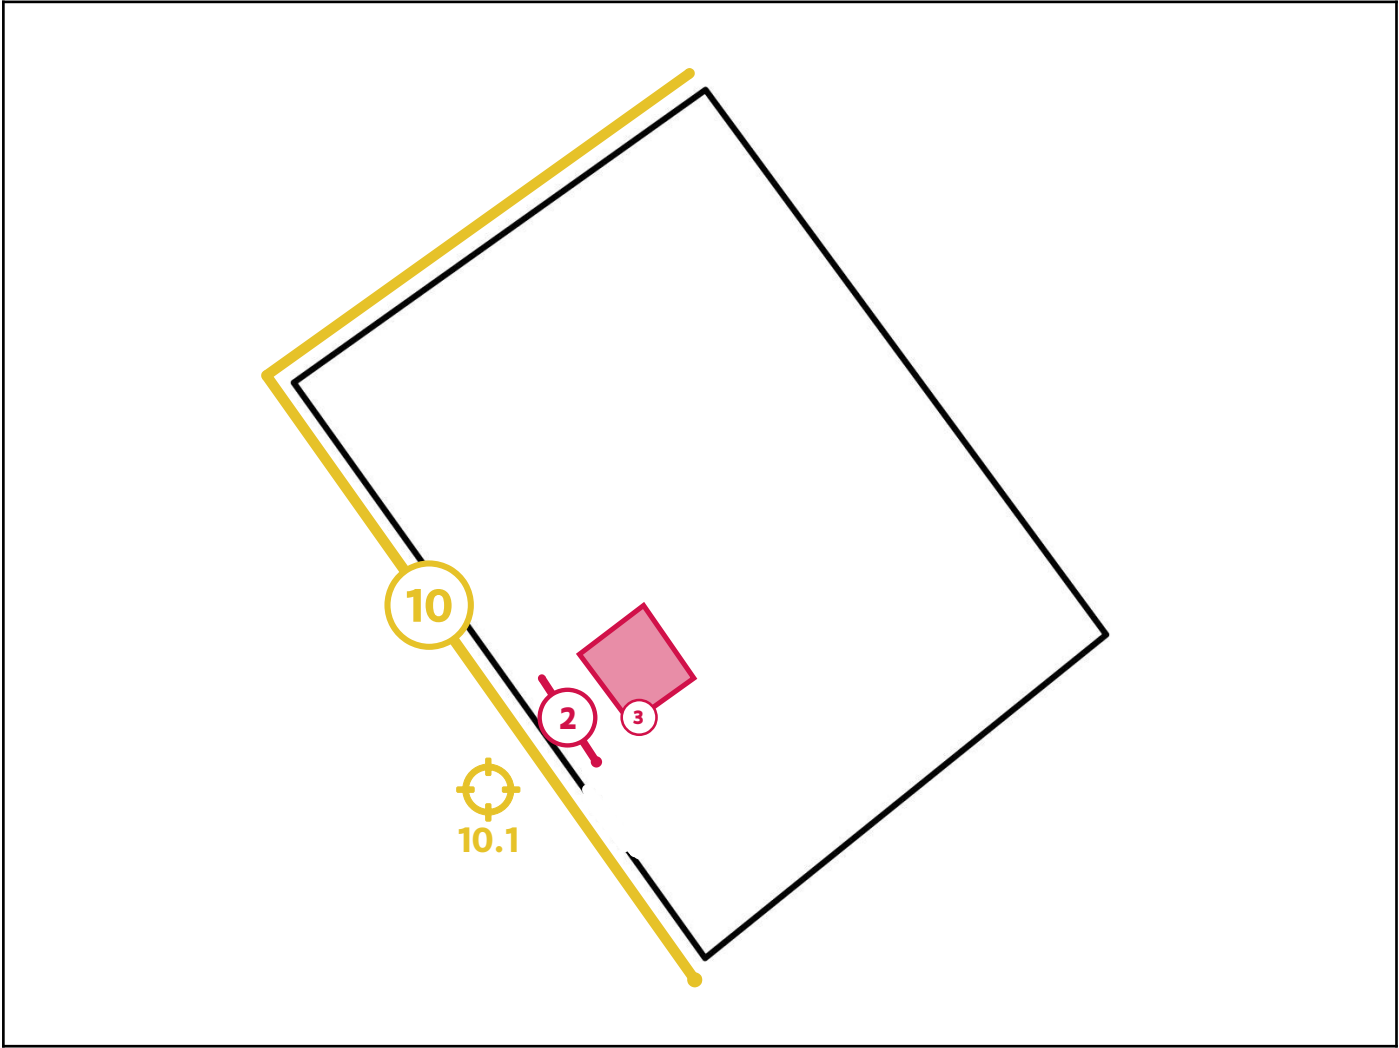
# Plan 5.1: Gelijkvloers

| Beschrijving | Type | Actie |
|---|---|---|
| 2. Bloembak | Asbestmateriaal | Dringend verwijderen |
| 3. Residu cementplaten | Asbestmateriaal | Dringend verwijderen |
| 10. Afdichtingskit tuinhuis | Asbestmateriaal | Zorgvuldig beheren |

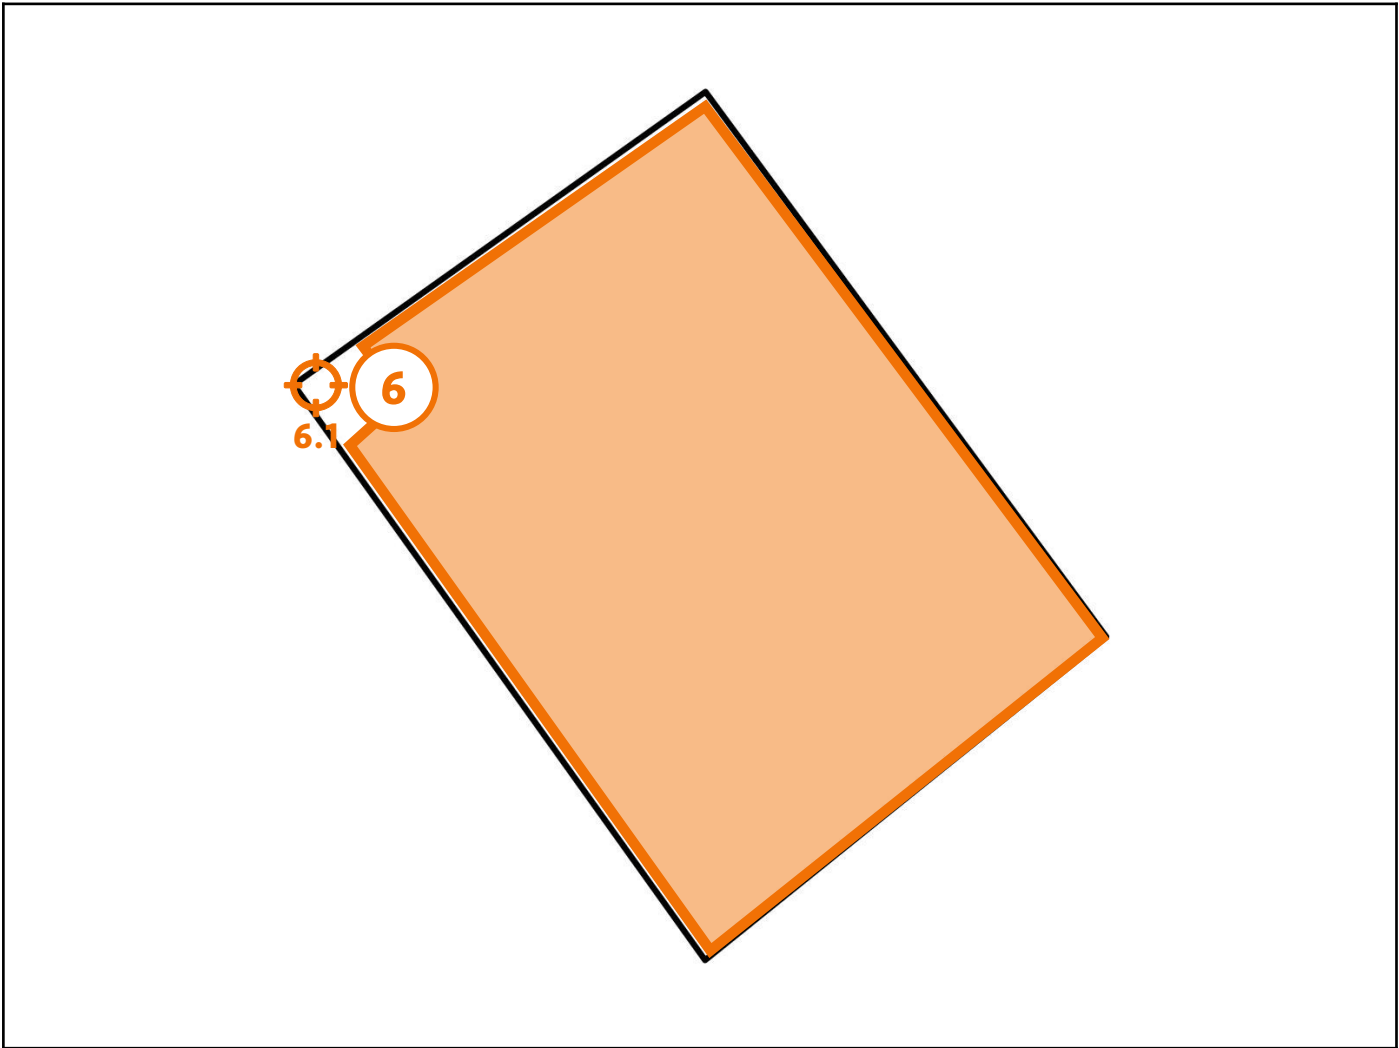
## Plan 5.2: Bovenaanzicht

| Beschrijving | Type | Actie |
|---|---|---|
| 6. Golfplaten dak tuinhuis | Asbestmateriaal | <a href="#">Verwijderen</a> |

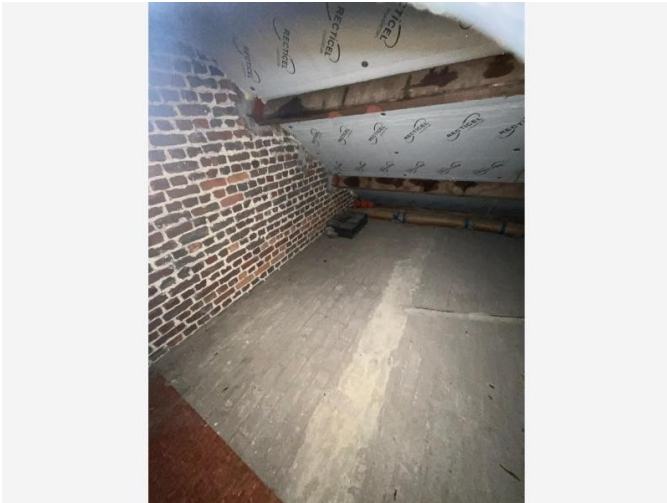
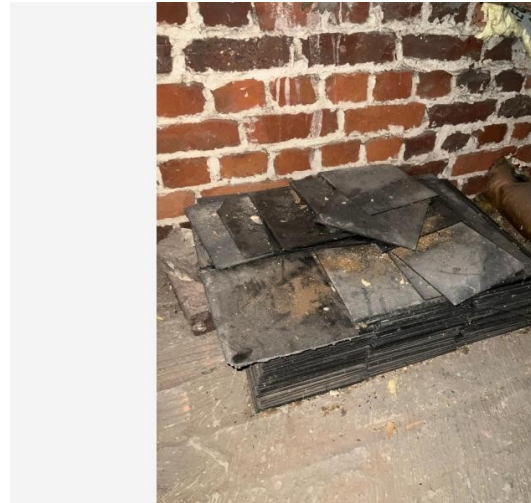
Het asbestmateriaal valt onder de mijlpaal van 2040.

**Dringend verwijderen**

| Beschrijving | Leien zolder |
| Asbestmaterialen | <ul style="list-style-type: none"><li>Dak- en gevelbekleding - Lei, shingle</li></ul> |
| Identificatiemethode | De asbestdeskundige beoordeelt het materiaal als asbestverdacht en dus asbesthoudend, en dit zonder monsternamen. |

- Verwijder het asbestafval.
- Voer bijkomende staalname(s) uit.

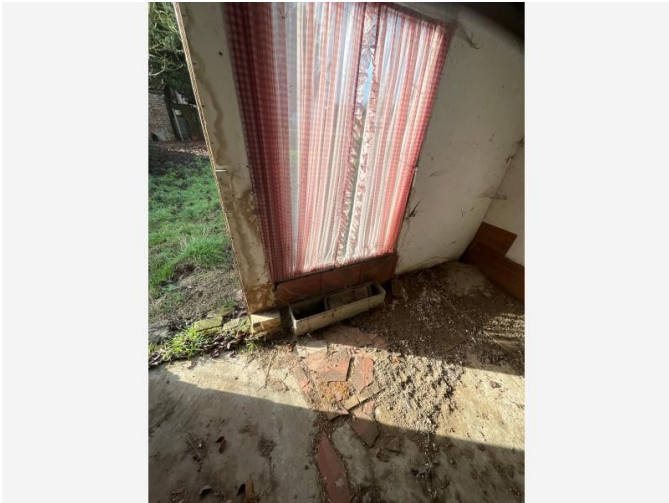
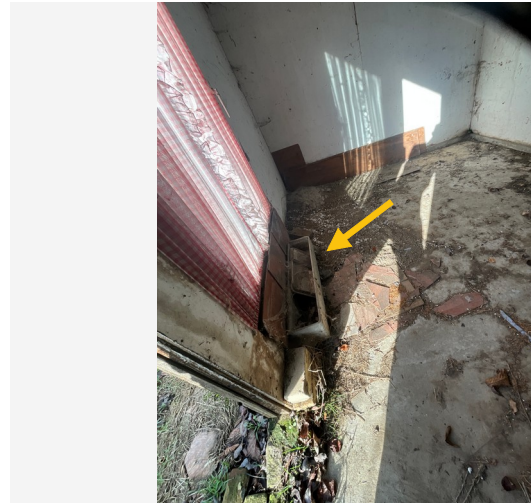
**Dringend verwijderen**

| Beschrijving | Bloembak |

- Verwijder het asbestafval.
- Voer bijkomende staalname(s) uit.

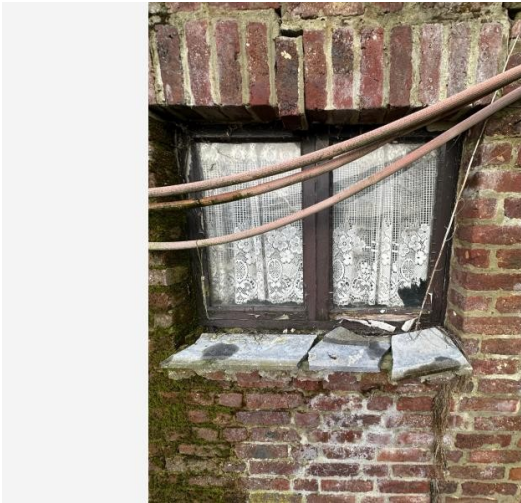
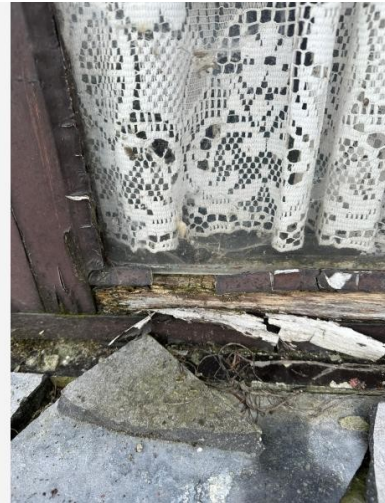
## Fiche 22: Stopverf berging

Geen asbest

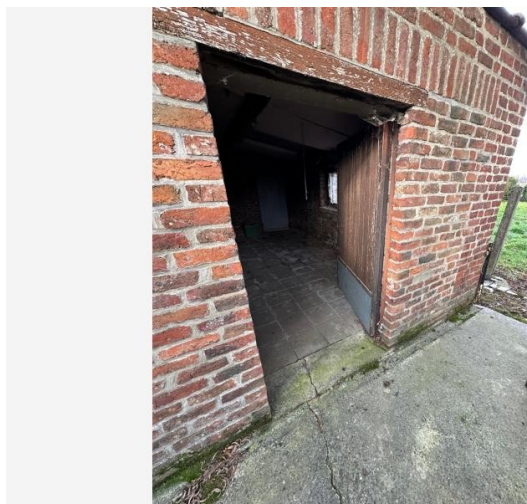
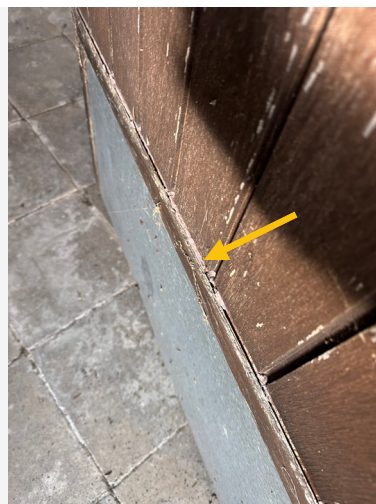
## Fiche 23: Afdichtingskit deur berging

Geen asbest

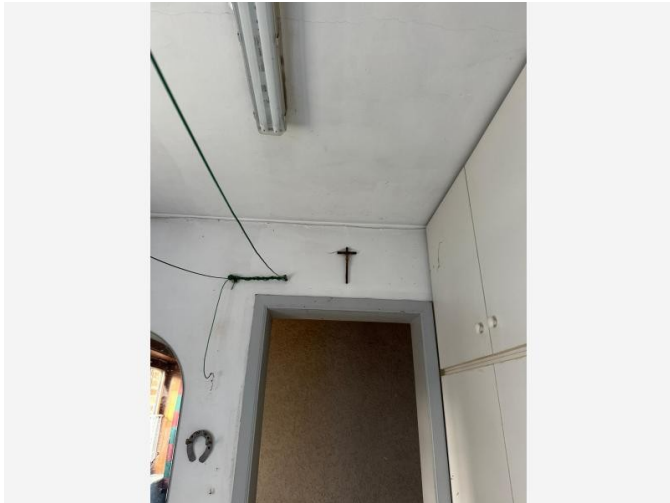
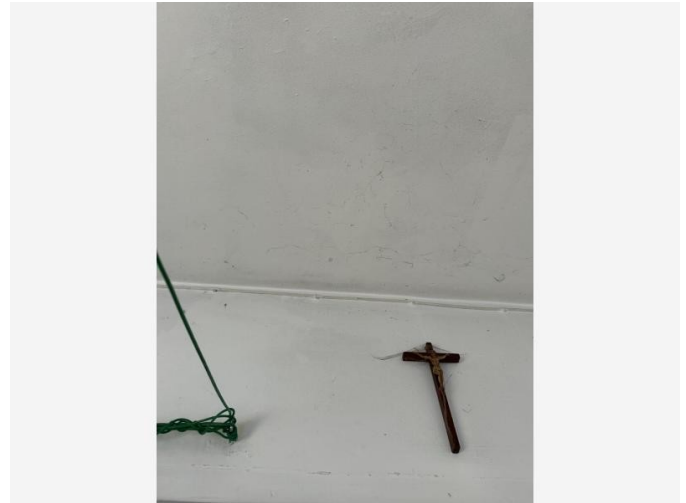
## Fiche 24: Pleisterwerk plafonds

Geen asbest

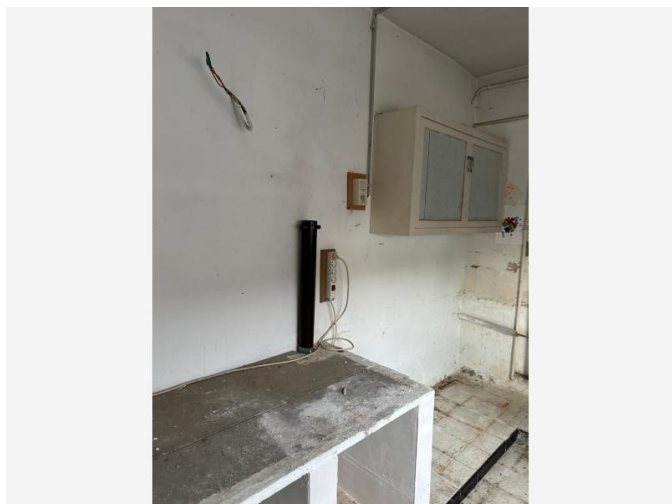
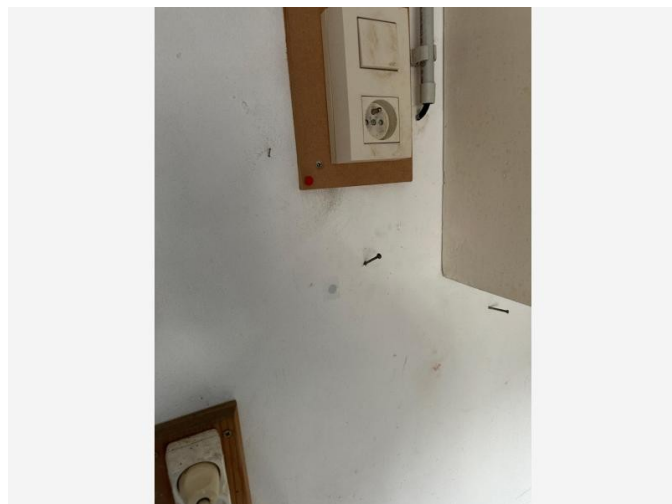
## Fiche 25: Pleisterwerk wanden

Geen asbest
