Asbestinventarisatetest

Lange Rechtstraat 41, 2220 Heist-op-den-Berg

Attestnummer : 20240109-000302.001

Uitgegeven op : 11.01.2024

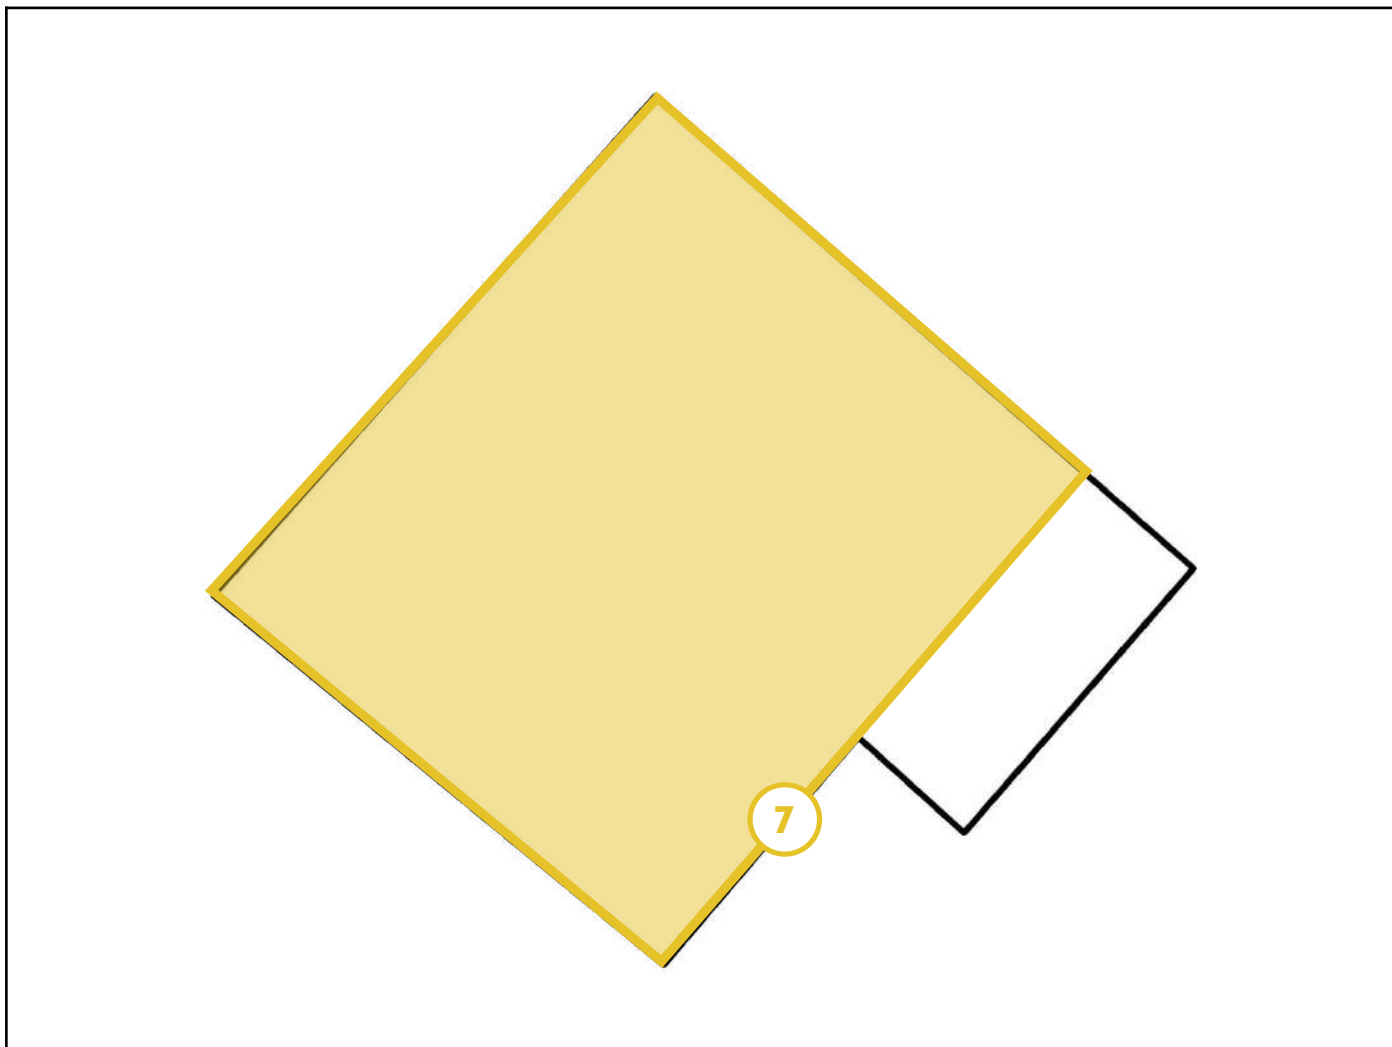
Plan 1.6: Hoofdgebouw plan

Beschrijving	Type	Actie
7. Onderdak	Asbestmateriaal	Zorgvuldig beheren

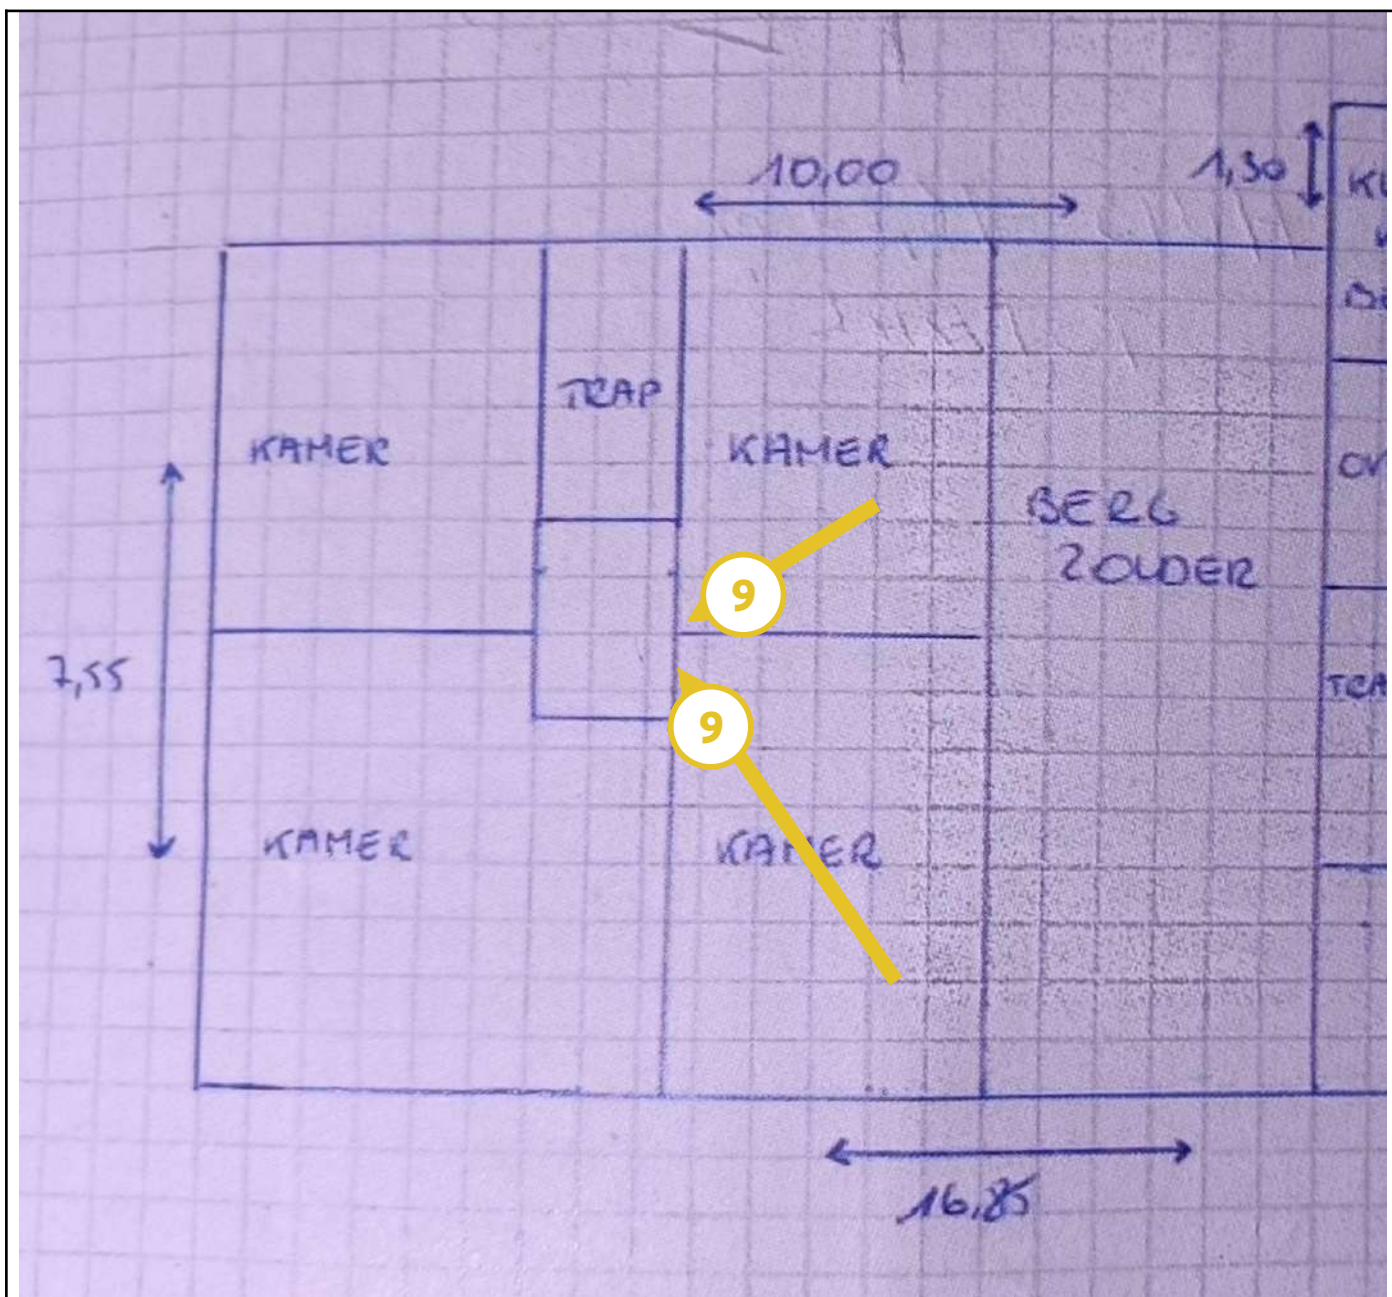
Plan 1.15: Lange Rechtestraat 41 bovenverdieping

Beschrijving	Type	Actie
9. Bakeliet toepassingen	Asbestmateriaal	Zorgvuldig beheren

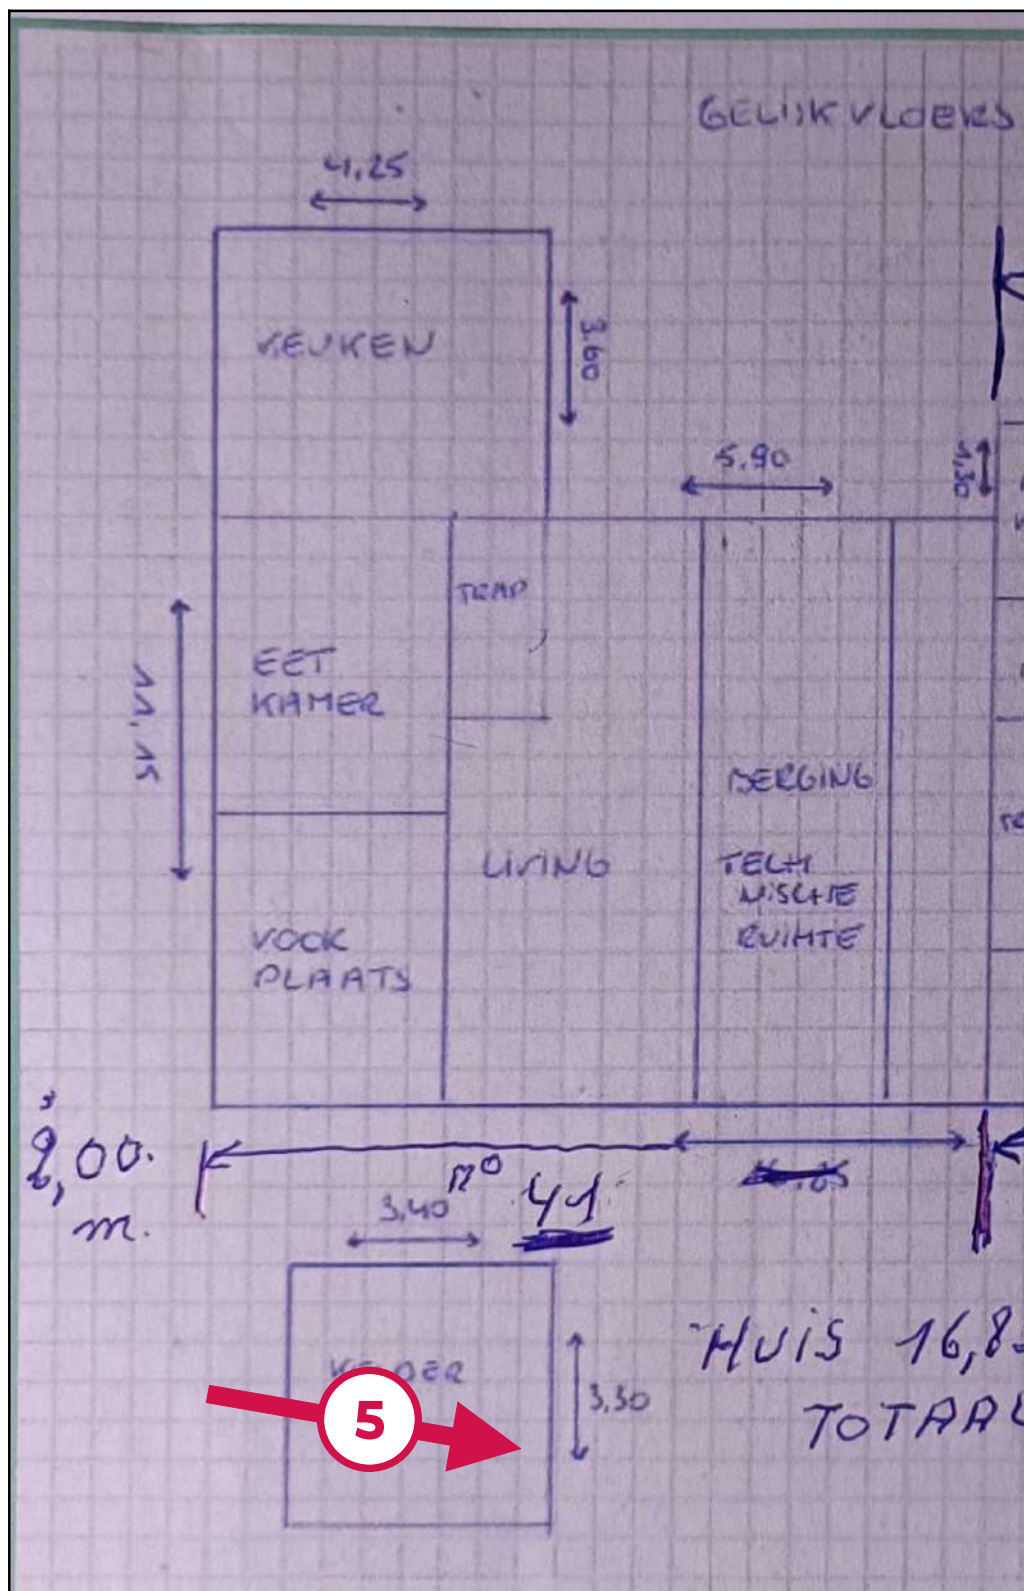
Plan 1.16: Lange Rechtestraat 41 benedenverdieping

5. Asbest cement bak

Asbestmateriaal

Dringend verwijderen

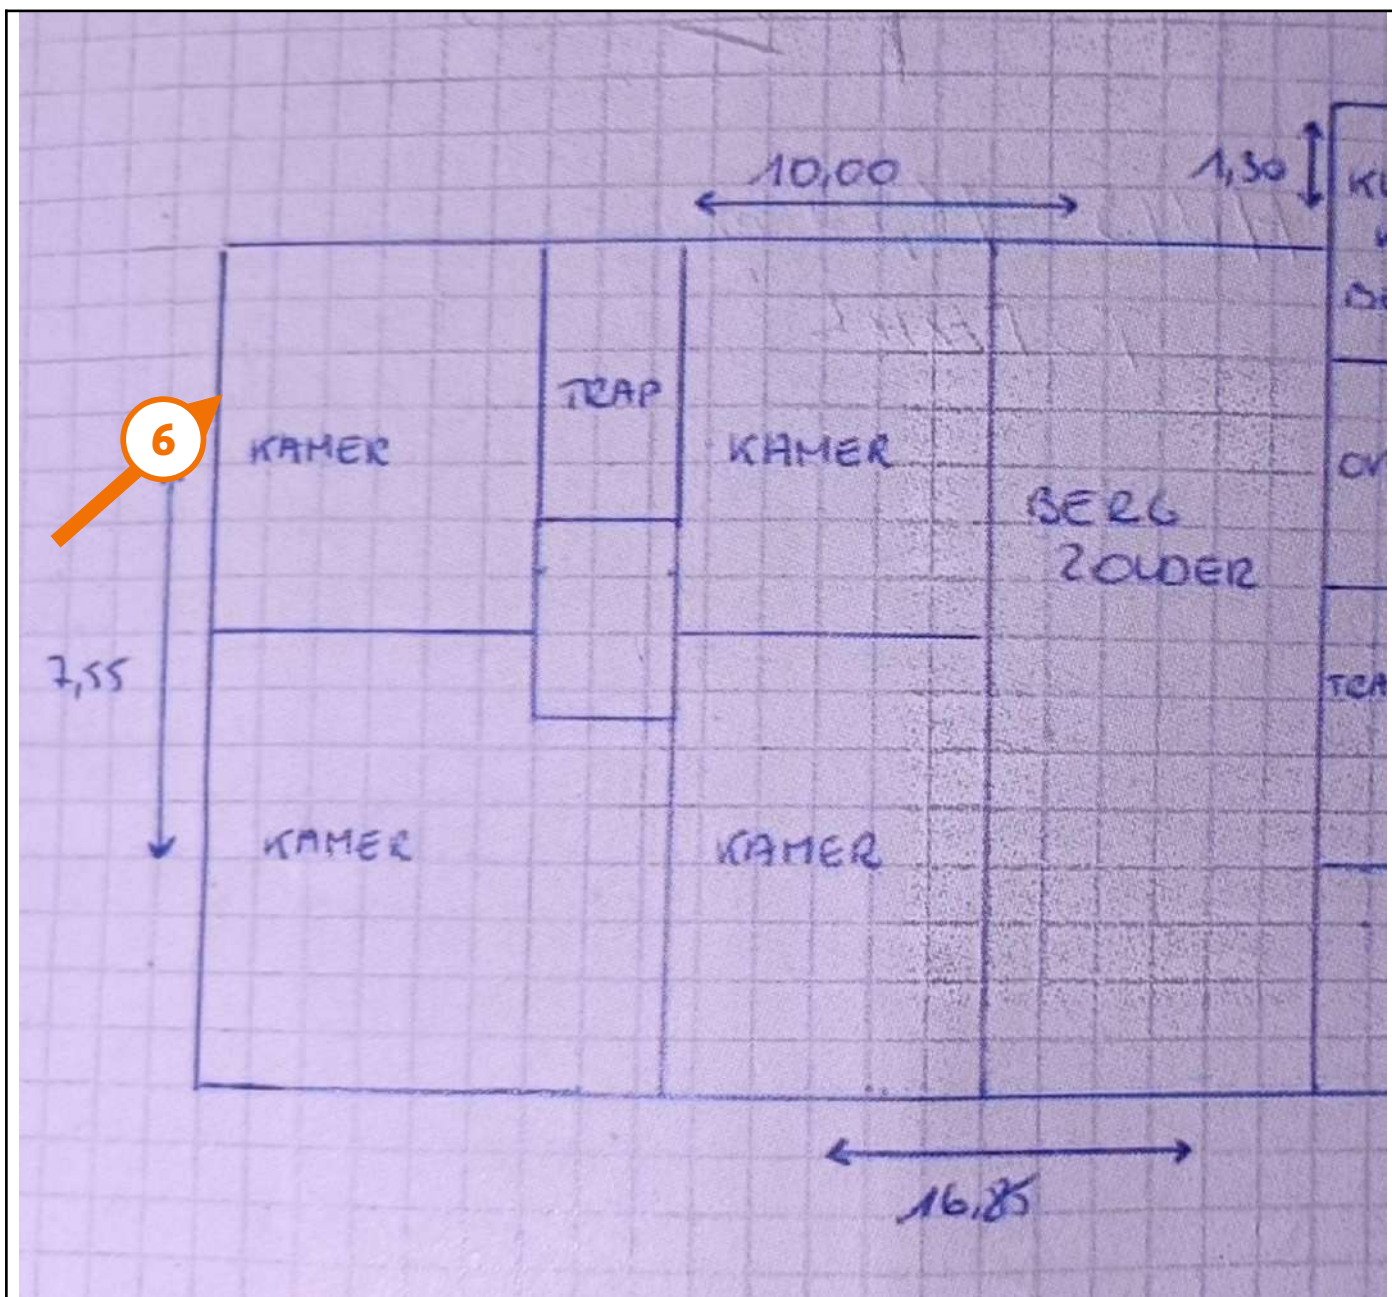
Plan 1.18: Lange Rechtestraat 41 bovenverdieping

Beschrijving	Type	Actie
6. Gascondensatieketel Badkamer	Asbestmateriaal	Verwijderen

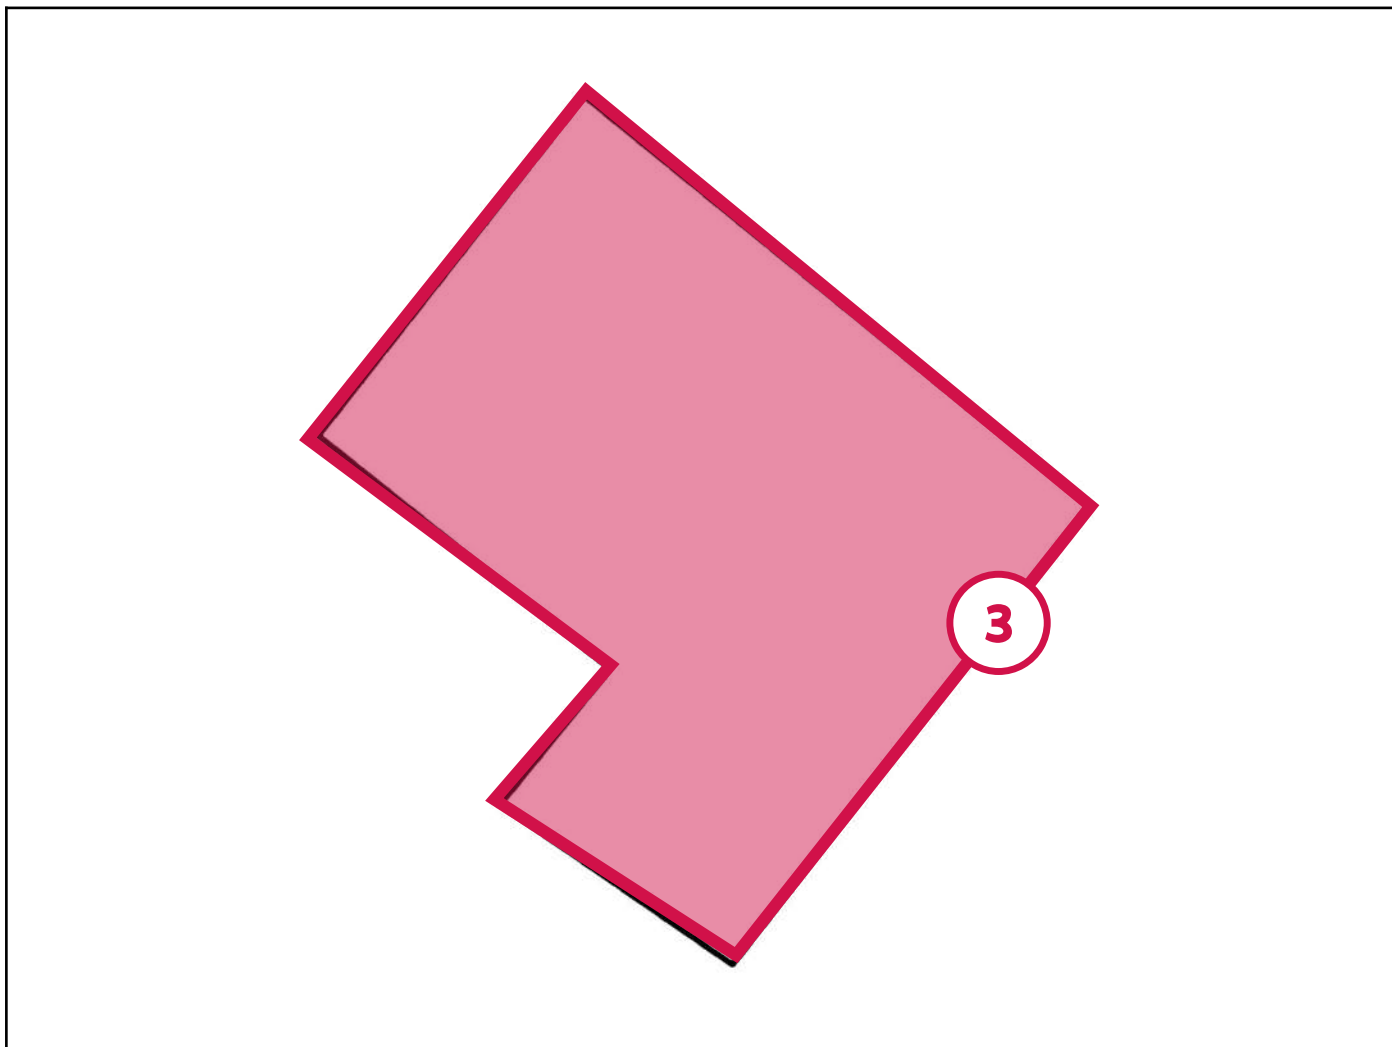
Plan 2.2: Schuur

Beschrijving	Type	Actie
3. Golfplaten	Asbestmateriaal	Dringend verwijderen

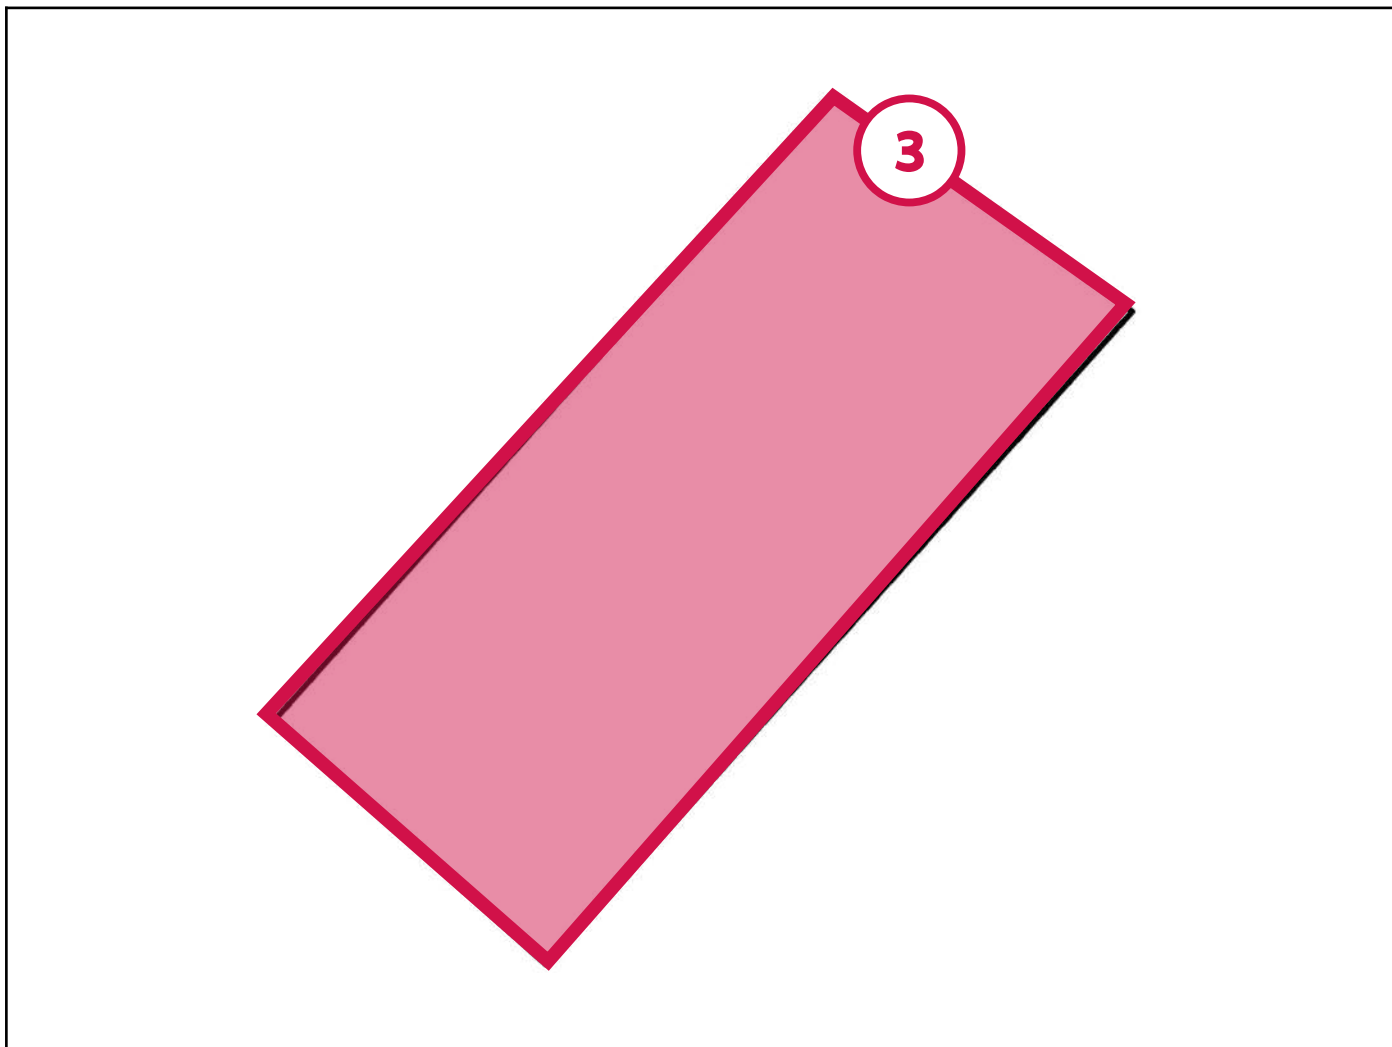
Plan 3.1: Tuinhuis

Beschrijving	Type	Actie
3. Golfplaten	Asbestmateriaal	Dringend verwijderen

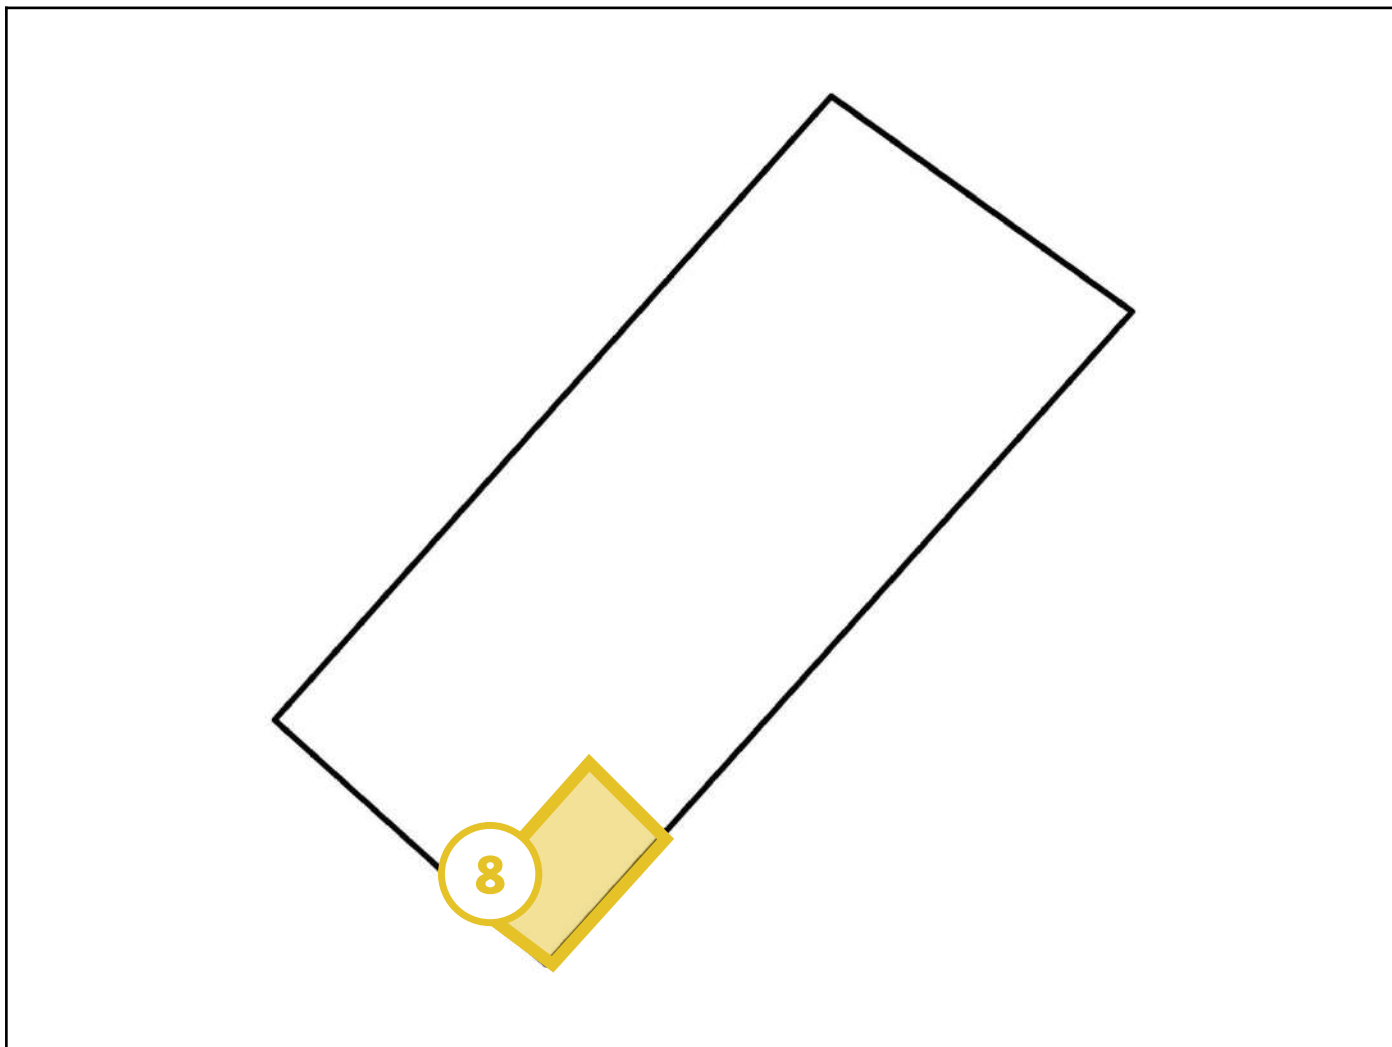
Plan 3.2: Tuinhuis

Beschrijving	Type	Actie
8. Menuiserie plaat tuinberging	Asbestmateriaal	Zorgvuldig beheren

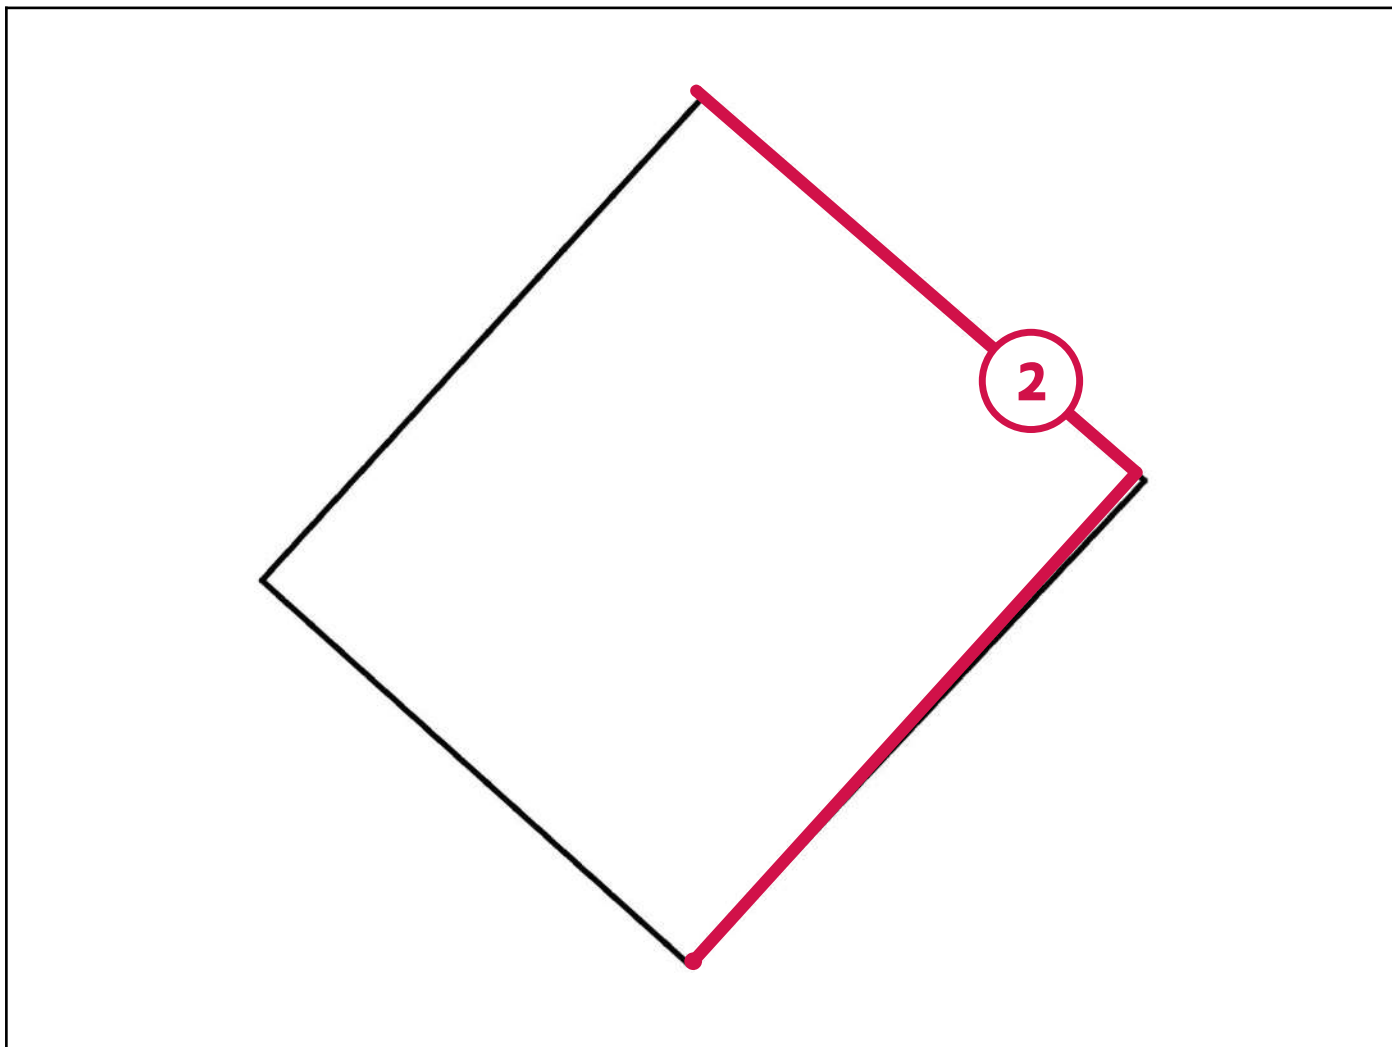
Plan 4.1: Constructie plan

Beschrijving	Type	Actie
2. Golfplaatwerk	Asbestmateriaal	Dringend verwijderen

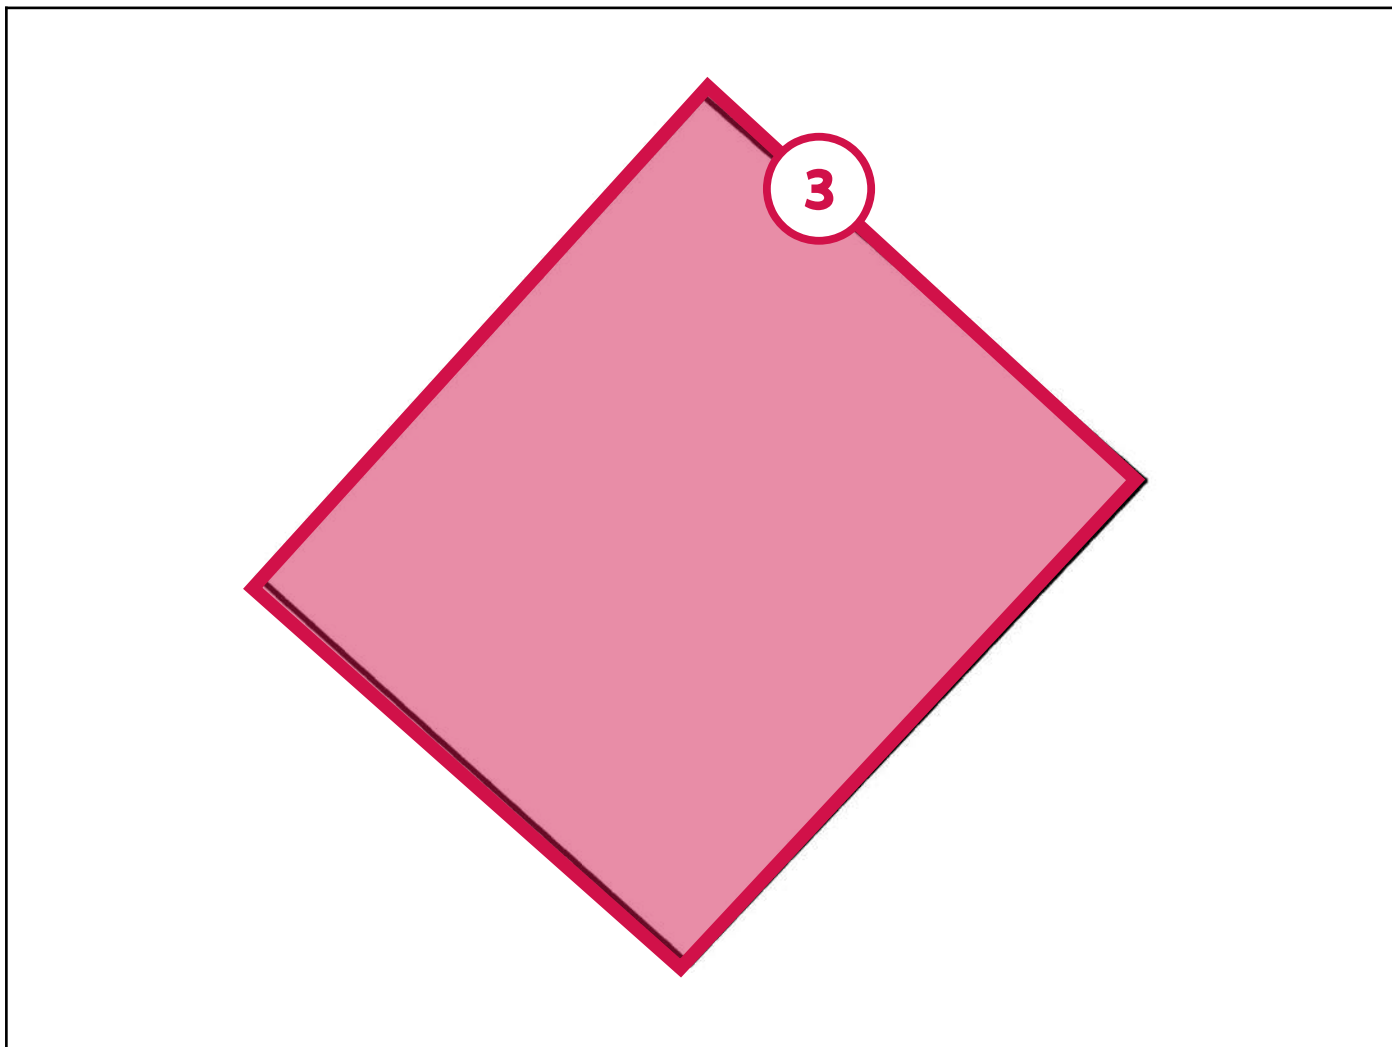
Plan 4.2: Constructie plan

Beschrijving	Type	Actie
3. Golfplaten	Asbestmateriaal	Dringend verwijderen

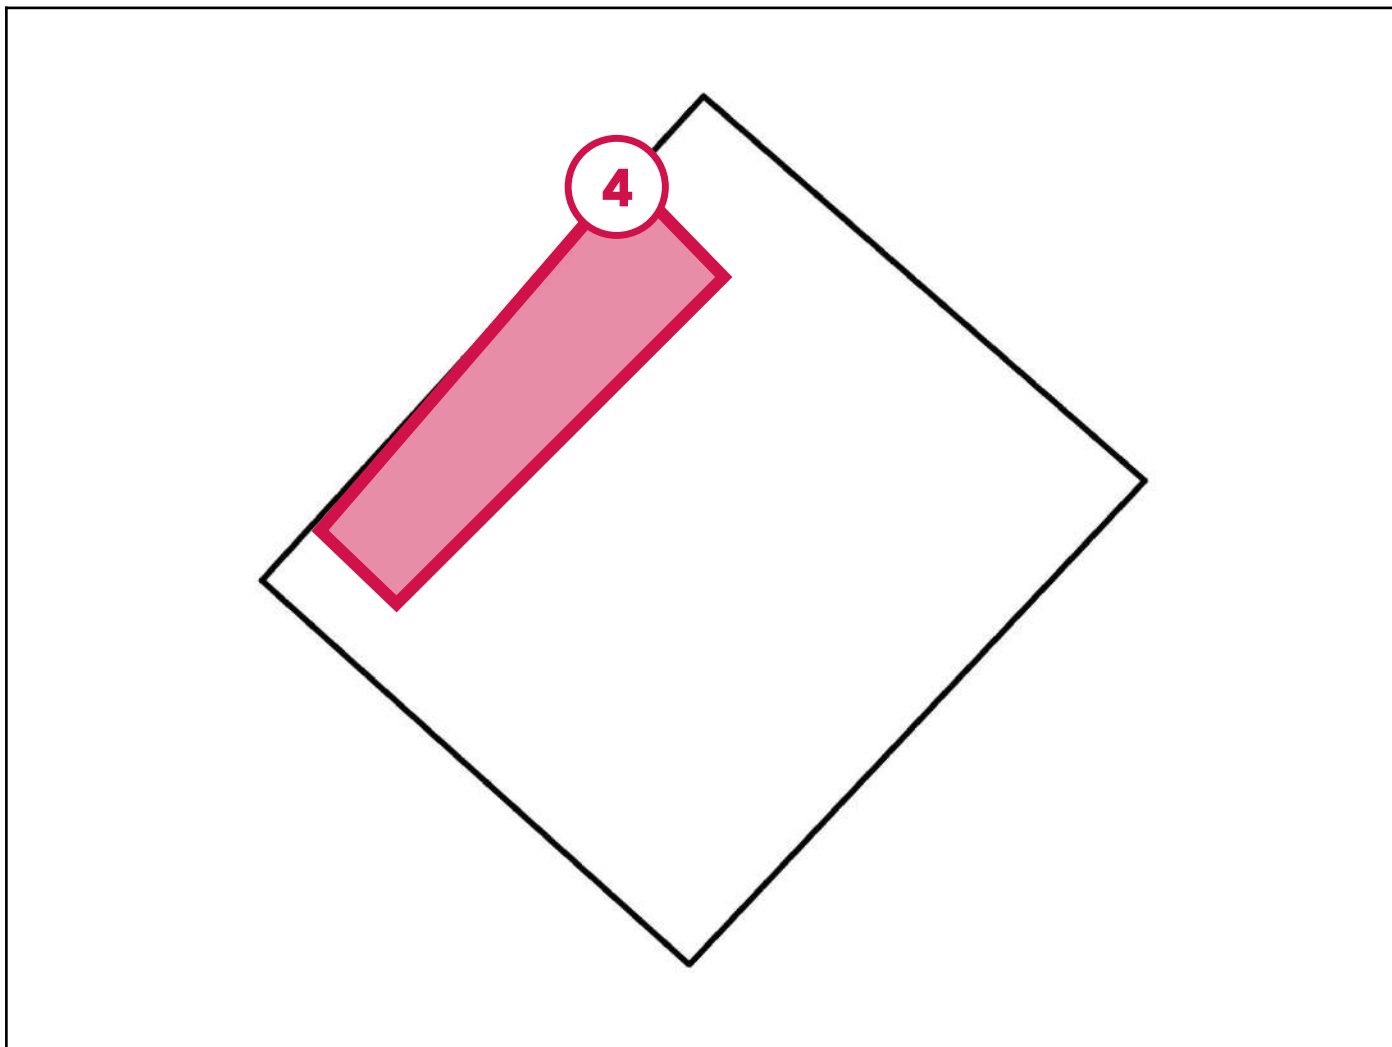
Plan 4.3: Constructie plan

Beschrijving	Type	Actie
4. Plaatwerk Menuiserie	Asbestmateriaal	Dringend verwijderen

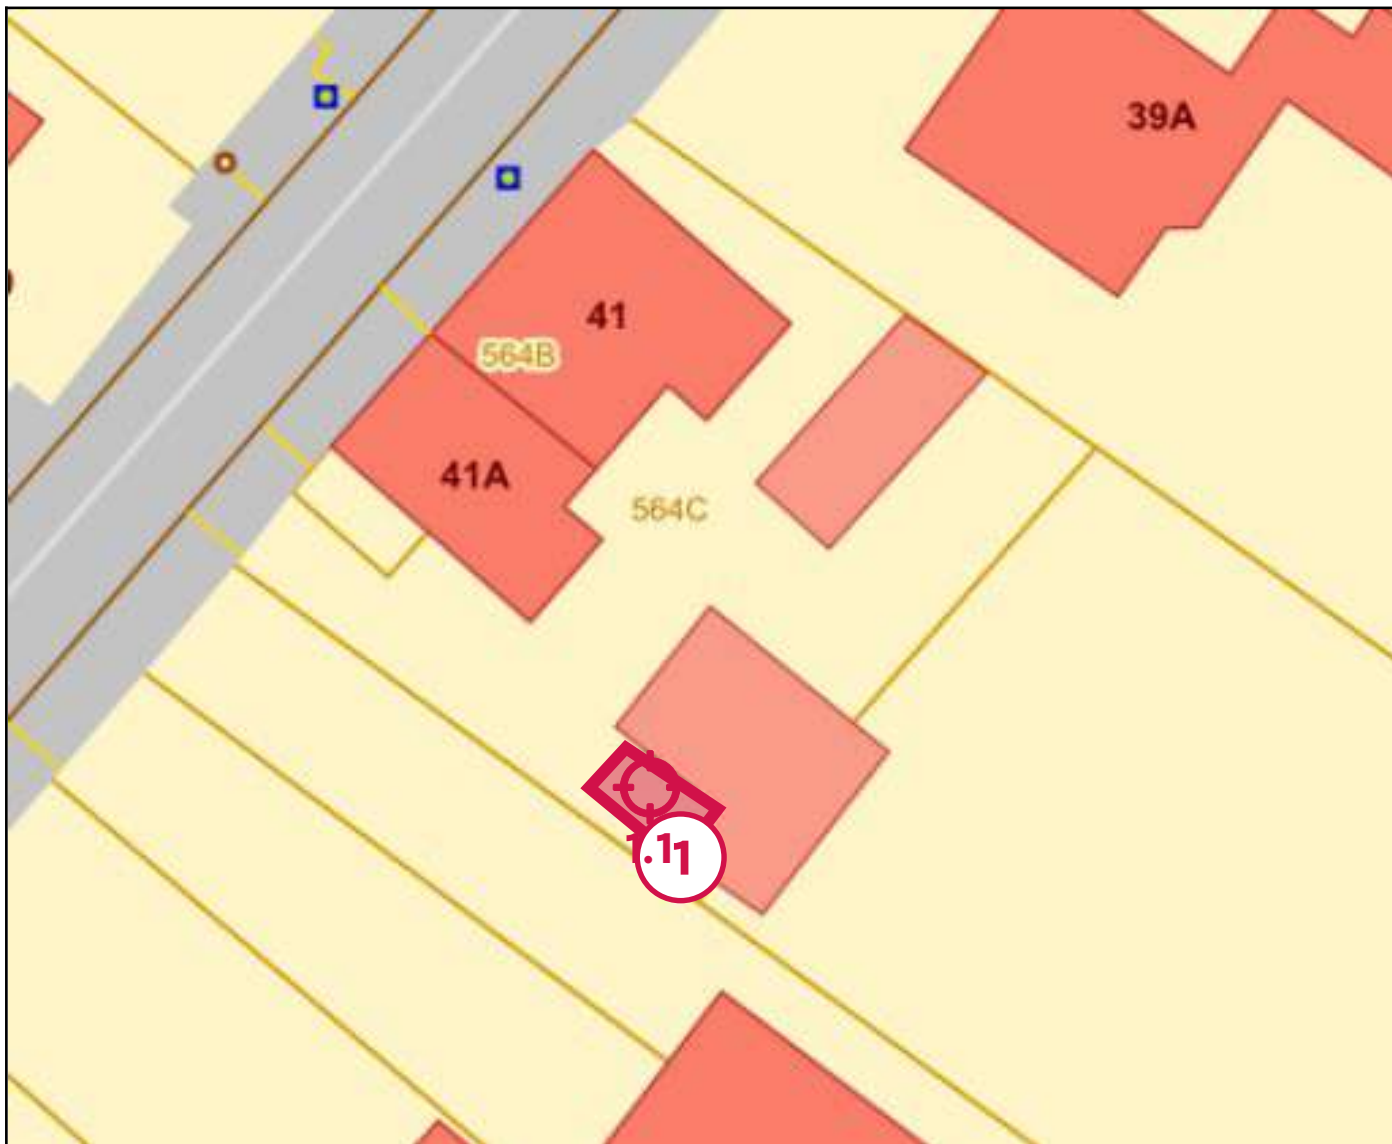
Plan 5.1: Vaststellingen buiten de constructies

Beschrijving	Type	Actie
1. Sierranden	Asbestmateriaal	Dringend verwijderen
1.1 Code: 3/B	Puntmonster	-

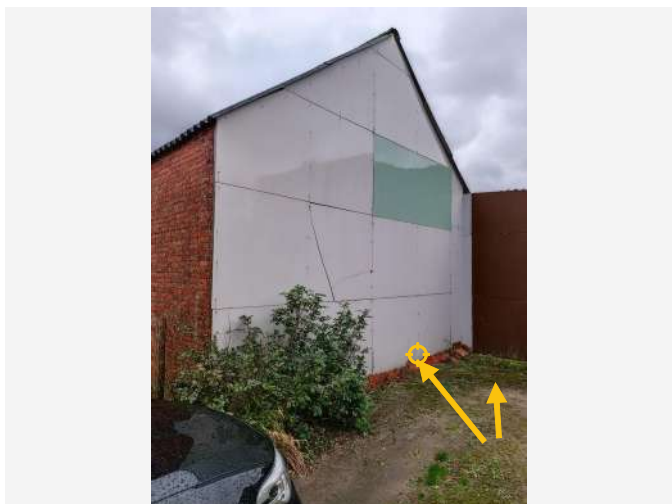
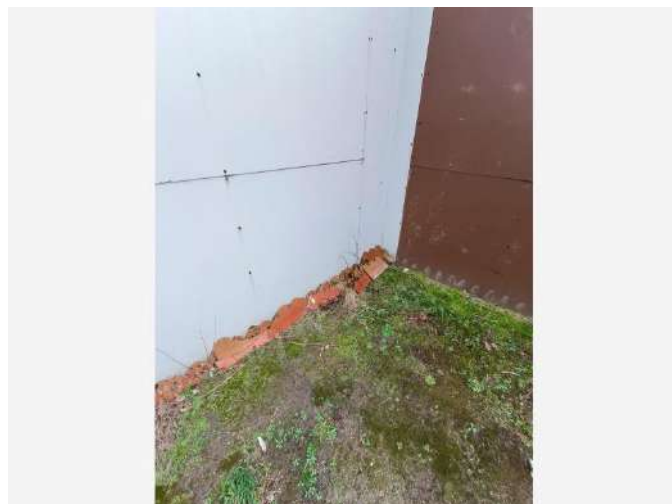
#	Type	Referentie	Resultaat
1.1	Puntmonster	3/B	Chrysotiel

Beschrijving	Sierranden
Type afvalstof	Betreft stock-voorraad of gedemonteerde asbestmaterialen
Aanwezige resten	Sommige resten zijn gebroken en er zijn verschillende stukken aanwezig.
Omgeving	Buiten
Primaire drager	Afboording, omheining...
Asbestmaterialen	<ul style="list-style-type: none">Dak- en gevelbekleding - Plaat
Bindmiddel van asbestmateriaal	Cement
Gebondenheid op basis van bindmiddel	Hecht
Hoeveelheid (gewicht - aantal)	<ul style="list-style-type: none">15,00 kg - 1 stuk
Totaal gewicht	15,00 kg
Eenvoudig bereikbaar	Ja
Identificatiemethode	Vaststelling met monstername
Opmerking	Hoeveelheden zijn een schatting. Stukjes afboording zitten nog in de bodem; de rest staat tegen de zijgevel van de schuur.

- Verwijder het asbestafval.

- Eenvoudige handelingen: mag via doe-het-zelf of door werknemer(s) met opleidingsattest eenvoudige handelingen
Dragen van de nodige beschermingsmiddelen (mondmasker ffp3, handschoenen, tyvec). Indien mogelijk de ondervloer afdekken, golfplaten voorzichtig verwijderen, extra fixeren, niet breken, niet gooien, onmiddellijk verpakken of voorzichtig in container met asbest bag plaatsen. Indien golfplaten in slechte staat zijn en kans bestaat op breken: Eenvoudige handeling opgeleid personeel, alle werknemer(s) moeten wel beschikken over een opleidingsattest eenvoudige handelingen 8u

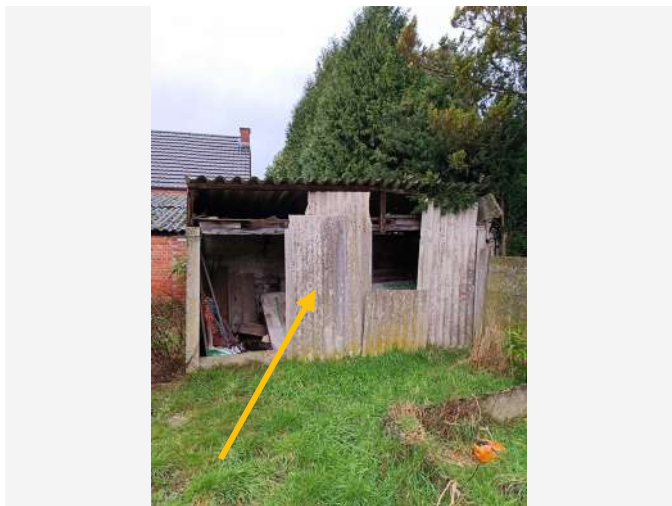
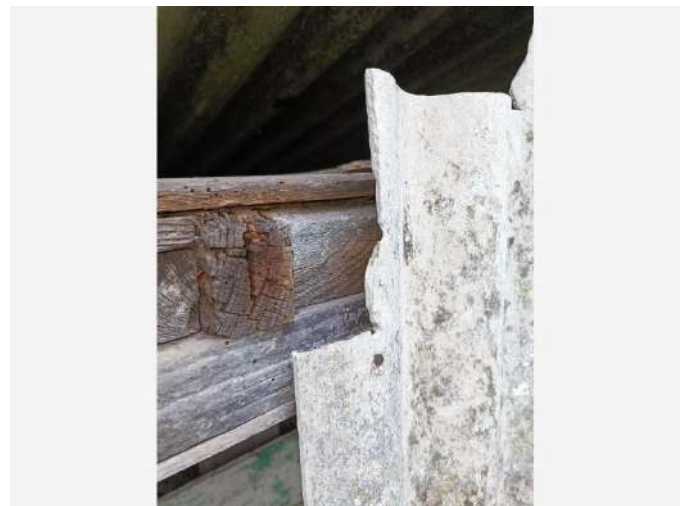
Het asbestmateriaal valt onder de mijlpaal van 2034.

Eindbeoordeling materiaalrisico	Hoog materiaalrisico en/of hoge kans op vezelvrijgave
---------------------------------	-------------------------------------------------------

Gebondenheid	Categorie 1: hechtgebonden in oorsprong
Asbestsoort (vezeltype)	Crocidoliet aanwezig
Asbestconcentratie	Laag (< 50%)
Afschermingsgraad van het gehele materiaal	Geheel of deels (ook) vrij aan de binnenlucht
Toestand van het materiaal	Matig beschadigd, matig verweerd

Beschrijving	Golfplaatwerk
Omgeving	Grenst aan binnen- en buitenlucht
Primaire drager	Wand buitenschil
Asbestmateriaal	Dak- en gevelbekleding - Golfplaat
Bindmiddel van asbestmateriaal	Cement
Gebondenheid op basis van bindmiddel	Hecht
Hoeveelheid (oppervlakte - aantal)	• 32,00 m ² - 1 stuk
Totale oppervlakte	32,00 m ²
Eenvoudig bereikbaar	Ja
Bevestigingswijze	• Geschroefd
Identificatiemethode	Vaststelling zonder monsternamen

- Verwijder dit asbestmateriaal zo snel mogelijk. Volg de toestand goed op.

- Eenvoudige handelingen: mag via doe-het-zelf of door werknemer(s) met opleidingsattest eenvoudige handelingen
Dragen van de nodige beschermingsmiddelen (mondmasker ffp3, handschoenen, tyvec). Indien mogelijk de ondervloer afdekken, golfplaten voorzichtig verwijderen, extra fixeren, niet breken, niet gooien, onmiddellijk verpakken of voorzichtig in container met asbest bag plaatsen. Indien golfplaten in slechte staat zijn en kans bestaat op breken: Eenvoudige handeling opgeleid personeel, alle werknemer(s) moeten wel beschikken over een opleidingsattest eenvoudige handelingen 8u

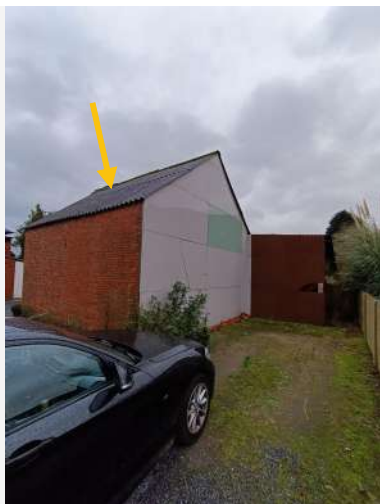
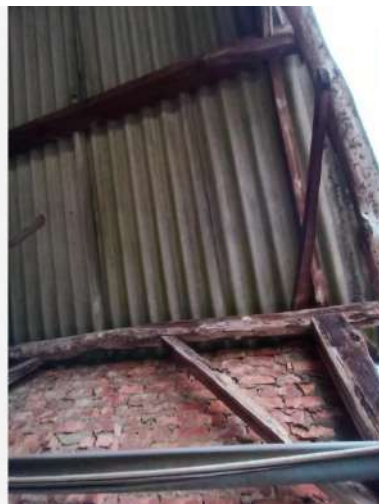
Het asbestmateriaal valt onder de mijlpaal van 2034.

Eindbeoordeling materiaalrisico	Hoog materiaalrisico en/of hoge kans op vezelvrijgave
Opmerking	De golfplaten zijn verweerd , poreus en met mos begroeid.

Gebondenheid	Categorie 1: hechtgebonden in oorsprong
Asbestsoort (vezeltype)	Crocidoliet aanwezig
Asbestconcentratie	Laag (< 50%)
Afschermingsgraad van het gehele materiaal	Geheel of deels (ook) vrij aan de binnenlucht
Toestand van het materiaal	Matig beschadigd, matig verweerd

Beschrijving	Golfplaten
Omgeving	Grenst aan binnen- en buitenlucht
Primaire drager	Schuin dak
Asbestmateriaal	Dak- en gevelbekleding - Golfplaat
Bindmiddel van asbestmateriaal	Cement
Gebondenheid op basis van bindmiddel	Hecht
Hoeveelheid (oppervlakte - aantal)	• 118,05 m ² - 1 stuk

- Verwijder dit asbestmateriaal zo snel mogelijk. Volg de toestand goed op.

- Eenvoudige handelingen: mag via doe-het-zelf of door werknemer(s) met opleidingsattest eenvoudige handelingen
Dragen van de nodige beschermingsmiddelen (mondmasker ffp3, handschoenen, tyvec). Indien mogelijk de ondervloer afdekken, golfplaten voorzichtig verwijderen, extra fixeren, niet breken, niet gooien, onmiddellijk verpakken of voorzichtig in container met asbest bag plaatsen. Indien golfplaten in slechte staat zijn en kans bestaat op breken: Eenvoudige handeling opgeleid personeel, alle werknemer(s) moeten wel beschikken over een opleidingsattest eenvoudige handelingen 8u

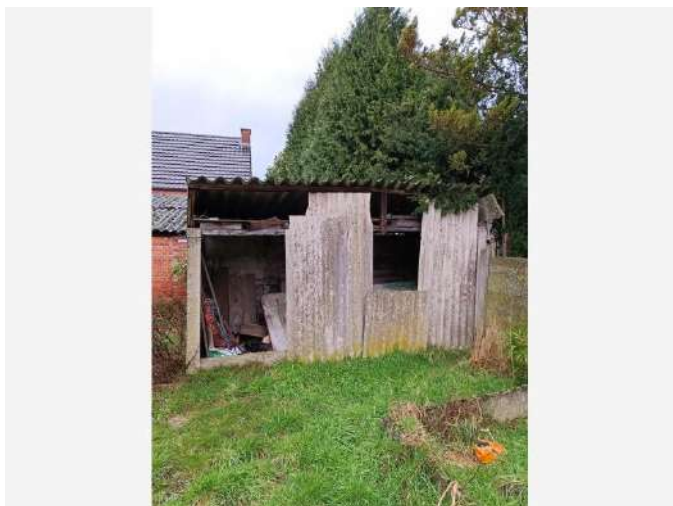
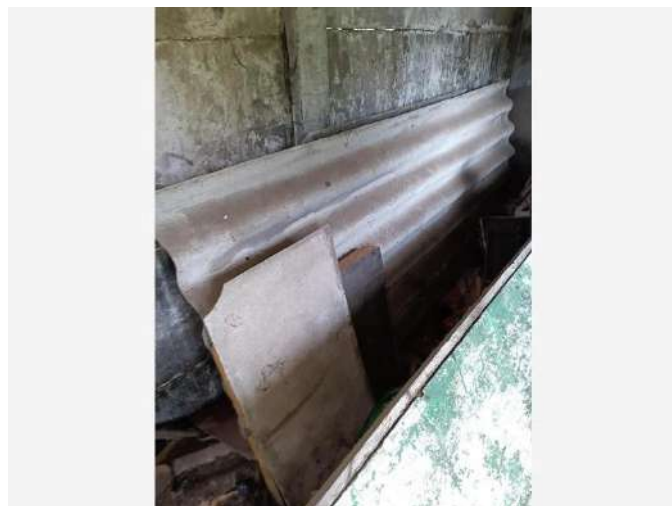
Beschrijving	Plaatwerk Menuiserite
Type afvalstof	Betreft stock-voorraad of gedemonteerde asbestmaterialen
Aanwezige resten	Resten verkeren in goede staat, afgezien van enkele hoekjes die ontbreken.
Omgeving	Binnen
Primaire drager	Onderdelen - stock
Asbestmaterialen	<ul style="list-style-type: none">Dak- en gevelbekleding - Plaat
Bindmiddel van asbestmateriaal	Cement
Gebondenheid op basis van bindmiddel	Hecht
Hoeveelheid (gewicht - aantal)	<ul style="list-style-type: none">50,00 kg - 1 stuk
Totaal gewicht	50,00 kg
Eenvoudig bereikbaar	Ja
Identificatiemethode	Vaststelling zonder monstername
Opmerking	<p>Dragen van de nodige beschermingsmiddelen (mondmasker ffp3, handschoenen, tyvec). Indien mogelijk de ondervloer afdekken, golfplaten voorzichtig verwijderen, extra fixeren, niet breken, niet gooien, onmiddellijk verpakken of voorzichtig in container met asbest bag plaatsen. Indien golfplaten in slechte staat zijn en kans bestaat op breken: Eenvoudige handeling opgeleid personeel, alle werknemer(s) moeten wel beschikken over een opleidingsattest eenvoudige handelingen 8u</p>

- Verwijder het asbestafval.

- Eenvoudige handelingen: mag via doe-het-zelf of door werknemer(s) met opleidingsattest eenvoudige handelingen
Dragen van de nodige beschermingsmiddelen (mondmasker ffp3, handschoenen, tyvec). Indien mogelijk de ondervloer afdekken, menueserite platen voorzichtig verwijderen, extra fixeren, niet breken, niet gooien, onmiddellijk verpakken of voorzichtig in container met asbest bag plaatsen. Indien platen in slechte staat zijn en kans bestaat op breken: Eenvoudige handeling opgeleid personeel, alle werknemer(s) moeten wel beschikken over een opleidingsattest eenvoudige handelingen 8u

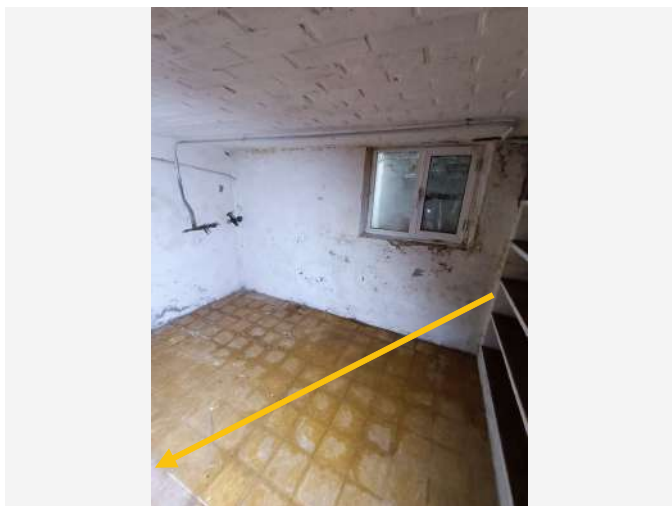
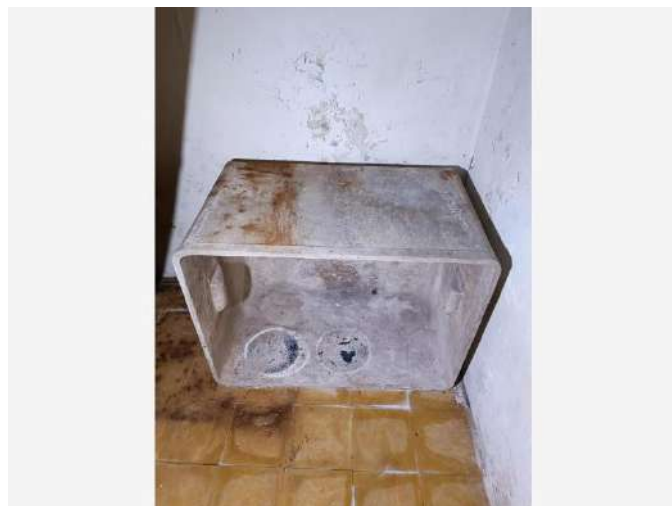
Beschrijving	Asbest cement bak
Type afvalstof	Betreft stock-voorraad of gedemonteerde asbestmaterialen
Aanwezige resten	Geen resten aanwezig
Omgeving	Binnen
Primaire drager	Onderdelen - stock
Asbestmaterialen	<ul style="list-style-type: none">• Bak, reservoir, kuip, bloembak
Bindmiddel van asbestmateriaal	Cement
Gebondenheid op basis van bindmiddel	Hecht
Hoeveelheid (gewicht - aantal)	<ul style="list-style-type: none">• 20,00 kg - 1 stuk
Totaal gewicht	20,00 kg
Eenvoudig bereikbaar	Ja
Identificatiemethode	Vaststelling zonder monstername
Opmerking	Asbestcementen bak auditief en visueel gecontroleerd en positief bevonden aan asbest. Hoeveelheden zijn een inschatting.

- Verwijder het asbestafval.

- Eenvoudige handelingen: mag via doe-het-zelf of door werknemer(s) met opleidingsattest eenvoudige handelingen
Bij de gemeente of het plaatselijk containerpark kan je afsluitzakken opvragen om het afval dubbel te verpakken en het af te voeren als hechtgebonden materiaal naar het containerpark. Bescherm jezelf voldoende met de nodige PBM's (mondmasker FFP3, handschoenen, Tyvec, ...).
