Asbestinventarisatetest

Lange Rechtstraat 41, 2220 Heist-op-den-Berg

Attestnummer : 20240109-000302.001

Uitgegeven op : 11.01.2024

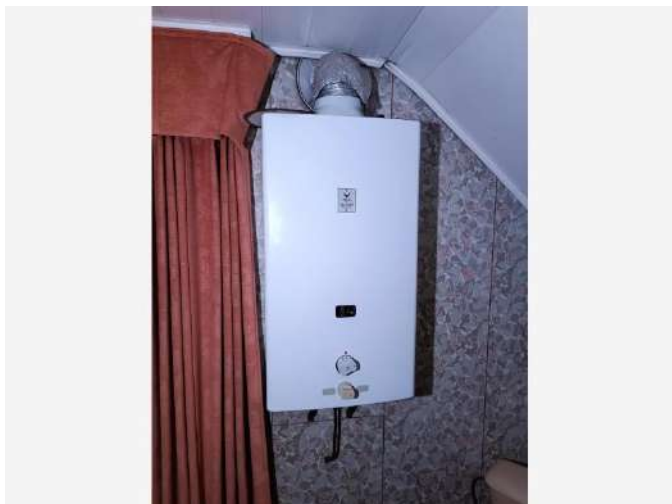
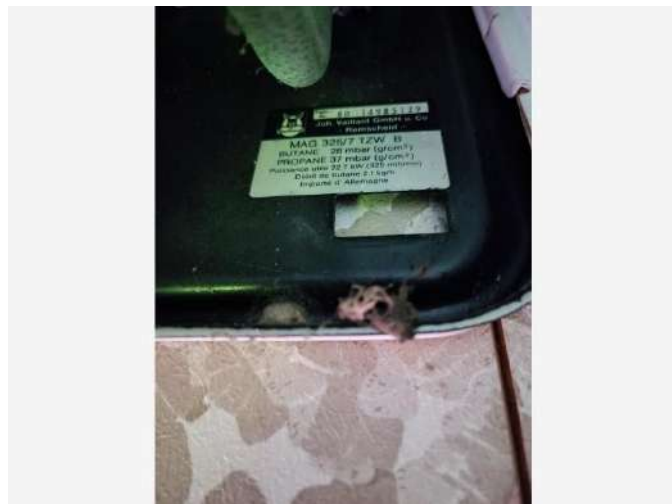
Het asbestmateriaal valt onder de mijlpaal van 2040.

Eindbeoordeling materiaalrisico	Zeer laag materiaalrisico en/of zeer lage kans op vezelvrijgave
---------------------------------	-----------------------------------------------------------------

Gebondenheid	Categorie 2: niet-hechtgebonden met matrix
Asbestsoort (vezeltype)	Alleen chrysotiel
Asbestconcentratie	Hoog ($\geq 50\%$)
Afschermingsgraad van het gehele materiaal	Stootvaste afscherming of omkasting
Toestand van het materiaal	Onbeschadigd, niet verweerd

Beschrijving	Gascondensatieketel Badkamer
Omgeving	Binnen
Primaire drager	HVAC infrastructuur en uitrusting
Asbestmateriaal	Pakking, dichting
Bindmiddel van asbestmateriaal	Karton - papier - viltachtig
Gebondenheid op basis van bindmiddel	Niet-hechtgebonden
Hoeveelheid (gewicht - aantal)	<ul style="list-style-type: none">0,10 kg - 1 stuk
Totaal gewicht	0,10 kg
Eenvoudig bereikbaar	Ja
Bevestigingswijze	<ul style="list-style-type: none">Geklemd
Identificatiemethode	Vaststelling met bewijsdocument, zonder monsternamen

Destructieve handeling voor identificatie	Nee
Opmerking	<p>Het exact materiaal wordt niet meegegeven , te controleren door een opgeleid techniker of er al onderdelen werden vervangen tijdens het onderhoud</p> <p>identificatie bewijsdocument + vaststelling & expertise / asbestverdacht</p> <p>De cv ketel merk Vaillant werd opgezocht in het IAD Online bronnenboek asbest en is als asbesthoudend beoordeeld.</p> <p>Bewijsdocument is opgeladen bij de bewijsstukken</p>

- Zorg voor een veilig beheer. Vermijd het beschadigen van het asbestmateriaal. Controleer de toestand jaarlijks op wijzigingen.

- Eenvoudige handelingen: mag via doe-het-zelf of door werknemer(s) met opleidingsattest eenvoudige handelingen
Eenvoudige handelingen: door opgeleid personeel
Onderhoudstechnici moeten over een attest van eenvoudige handelingen beschikken , jaarlijks 8 u opleiding

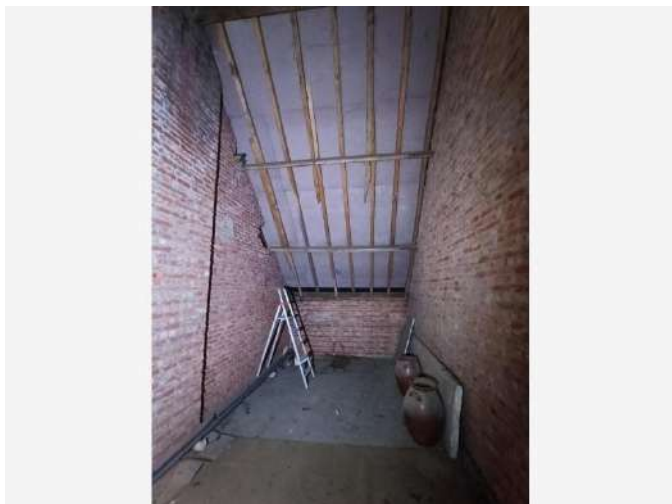
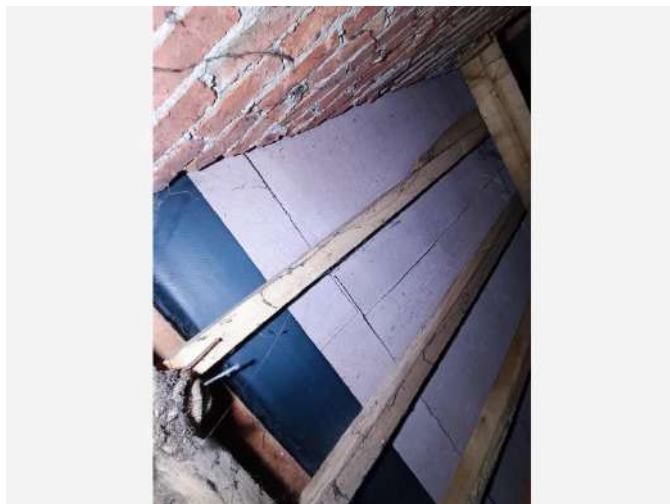
Beschrijving	Onderdak
Omgeving	Binnen
Primaire drager	Schuin dak
Asbestmateriaal	Plaat, paneel, tablet - Type Menuiserite
Bindmiddel van asbestmateriaal	Cement
Gebondenheid op basis van bindmiddel	Hecht

Hoeveelheid (oppervlakte - dikte - aantal)	<ul style="list-style-type: none"> • 114,95 m² - 1,00 cm - 1 stuk
Totaal volume	1,15 m ³
Eenvoudig bereikbaar	<p>Nee</p> <ul style="list-style-type: none"> • Het asbestmateriaal is bedekt (uitgezonderd laag verf, coating, behang, kunststof, textiel) en het wegnemen van het bedekkende materiaal kan niet zonder het bedekkende materiaal te beschadigen.
Bevestigingswijze	<ul style="list-style-type: none"> • Geklemd
Identificatiemethode	Vaststelling met bewijsdocument, zonder monstername
Destructieve handeling voor identificatie	Nee
Opmerking	<p>De menueserite platen zijn visueel en volgens expertise als asbestverdacht beschouwd. Het soort platen staat ook vermeld op de factuur van de dakwerker.</p> <p>De vermelde oppervlaktes, diktes en volumes betreffen een beredeneerde schatting. Er worden geen rechten verleend aan deze oppervlaktes/diktes/volumes.</p>

indien de platen eenvoudig te verwijderen zijn zonder kans op breken kan dit via doe-het-zelf of door werknemer(s) met opleidingsattest eenvoudige handelingen; Dek de zoldervloer af met plastic folie . dragen van de nodige beschermingsmiddelen (mondmasker ffp3, handschoenen,tyvec) Verwijder de dakpannen. Fixeer het plaatmateriaal , de asbesthoudende platen één voor één en in hun geheel verwijderen. Niet gooien, niet breken. Reinig nadien de draagstructuur met vochtige doeken (+stofzuiger met absoluut filter kan niet gehoord worden dus voor een particulier niet mogelijk .) Alle werknemer(s) moeten wel beschikken over een opleidingsattest eenvoudige handelingen 8u.
