# Asbestinventarisatetest

Bergvelden 60, 2220 Heist-op-den-Berg

Attestnummer : **20240627-000353.000**

Uitgegeven op : **27.06.2024**

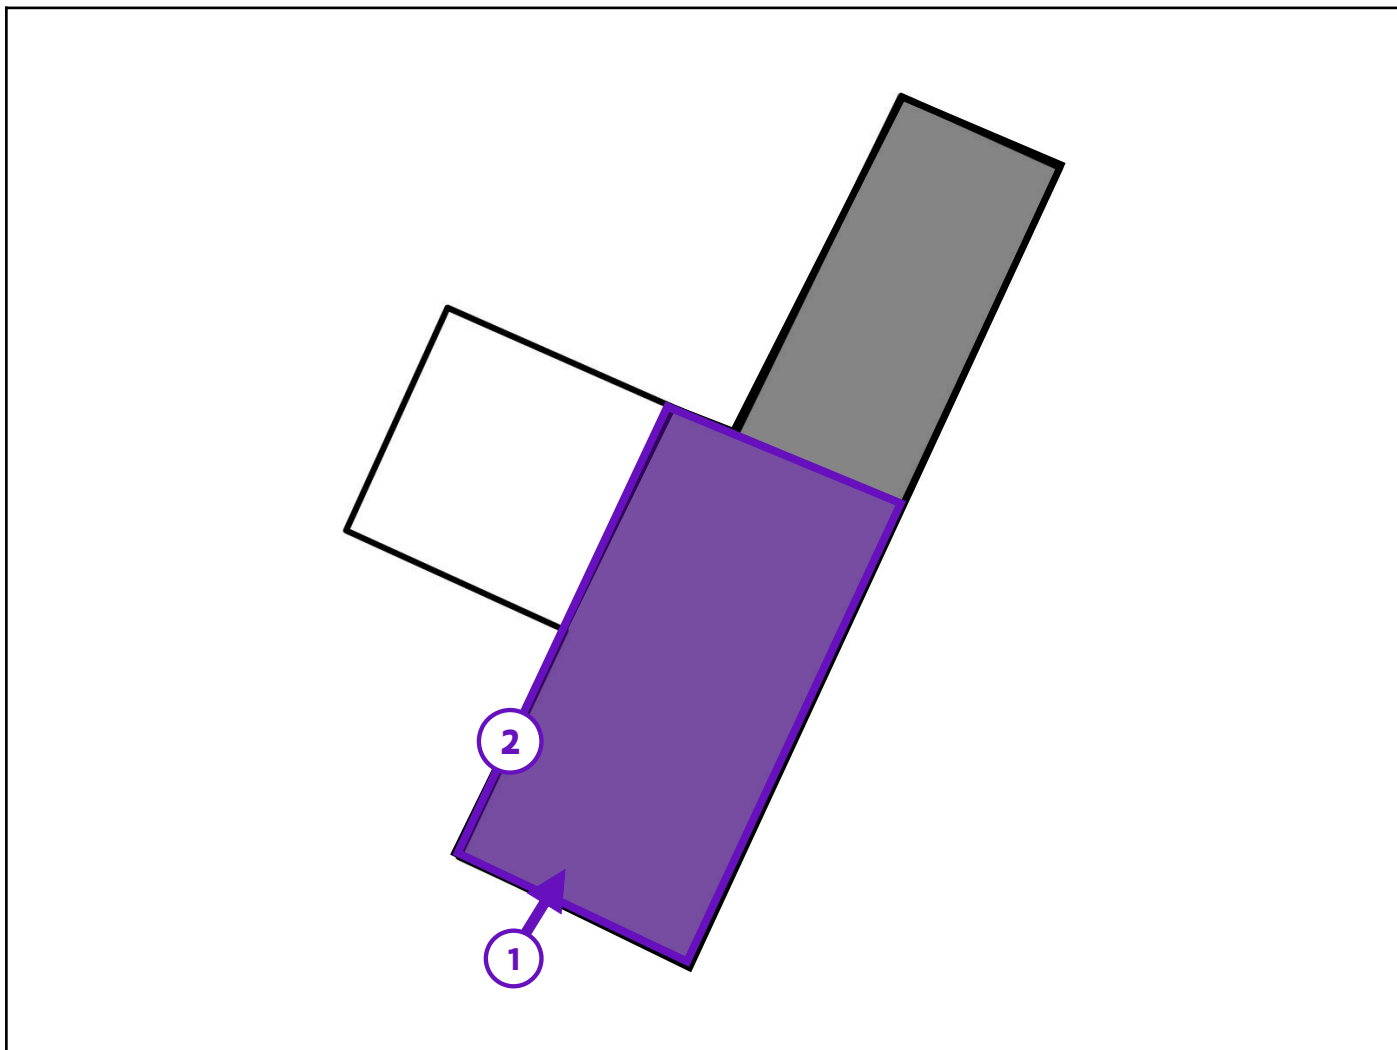
## Plan 1.1: Dak

| Beschrijving | Type | Actie |
|---|---|---|
| 1. Glasal plaat | Beperking | - |
| 2. Dak | Beperking | - |

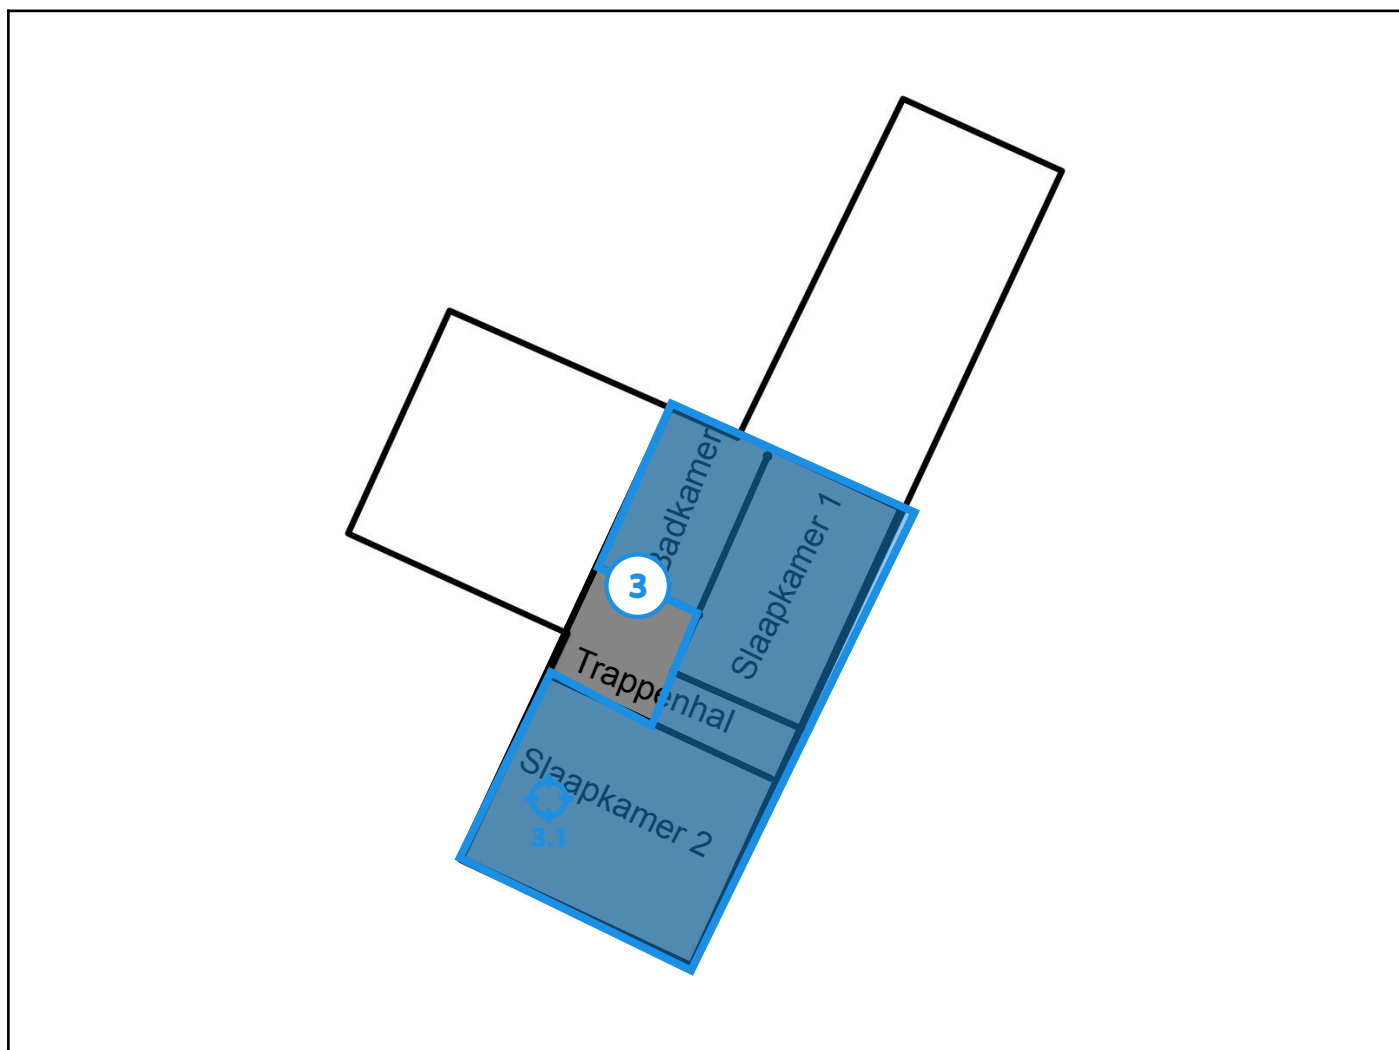
## Plan 1.2: 1ste verdieping

| Beschrijving | Type | Actie |
|---|---|---|
| 3. Vloerzeil | Geen asbest | - |
| 3.1 Code: MM02 | Puntmonster | - |

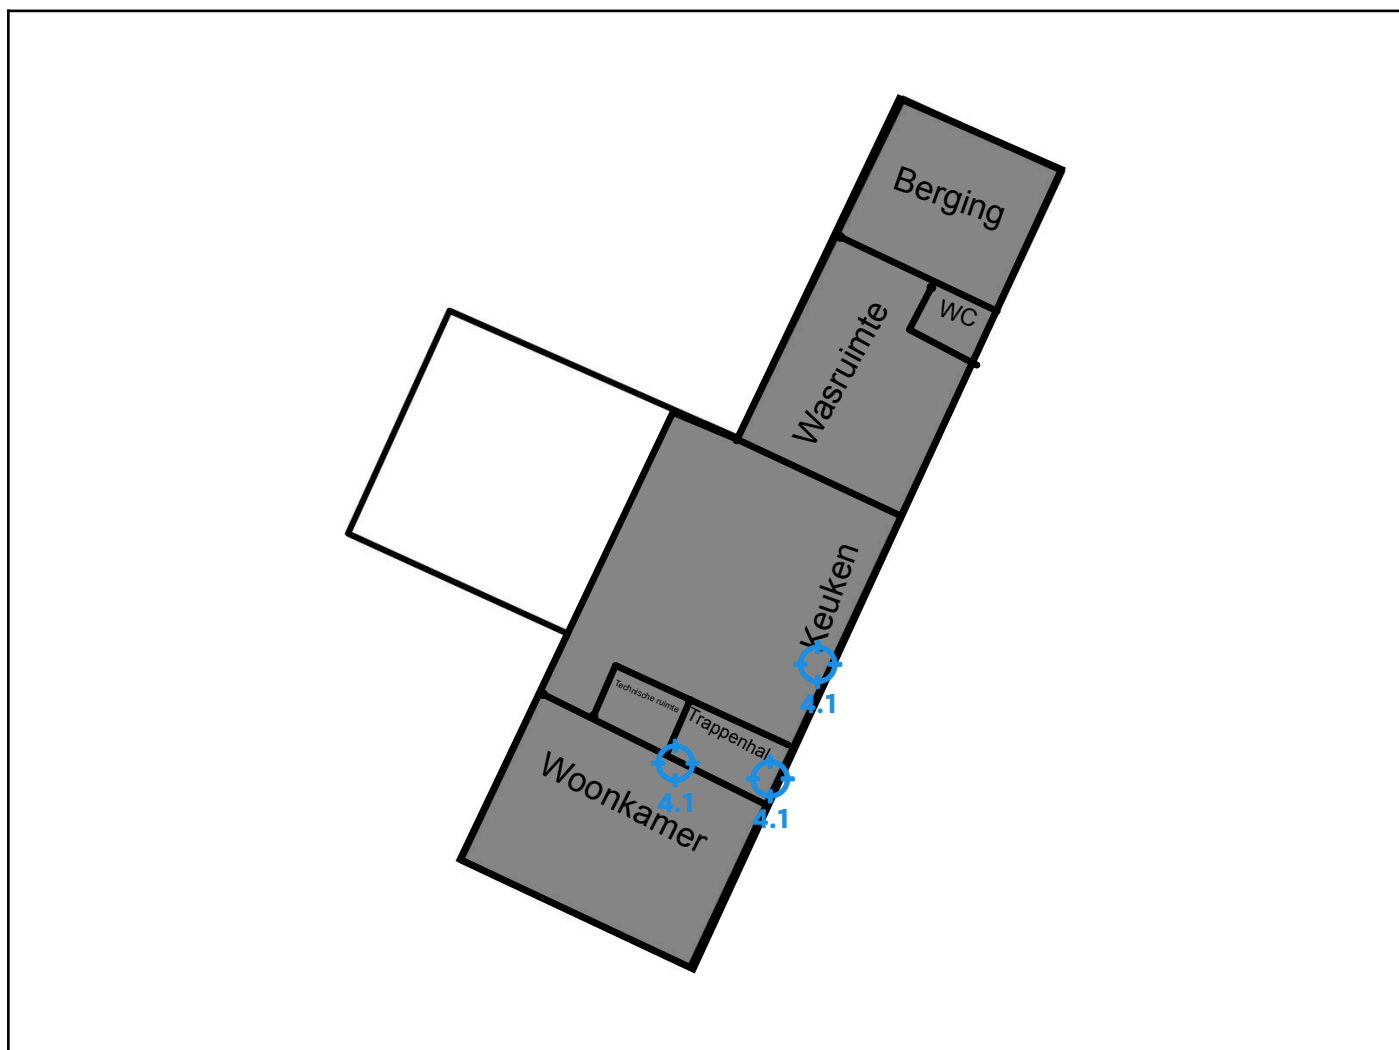
## Plan 1.3: Gelijkvloers

| Beschrijving | Type | Actie |
|---|---|---|
| 4. Pleisterwerk wanden | Geen asbest | - |
| 4.1 Code: MM01 | Mengmonster | - |

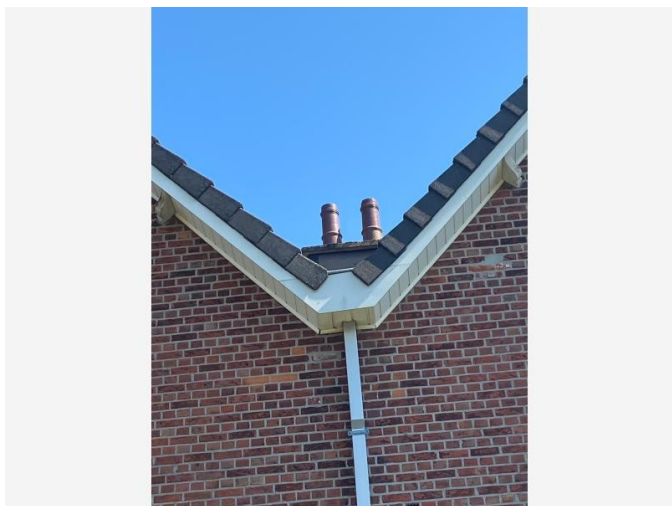
Situeringfoto

### Tijdelijke beperking

**Reden:** Het te onderzoeken materiaal situeert zich hoger dan 3,50 m te rekenen vanaf een veilige ondergrond

**Uitleg van de asbestdeskundige:** Hoger gelegen dan 3,5 m vanaf een veilige ondergrond.

| (Asbest)materiaal | Plaat, paneel, tablet - Geëmailleerd, type Glasal |
| Karakterisatie | Asbest (verdacht) |
| Primaire drager | Schuin dak |

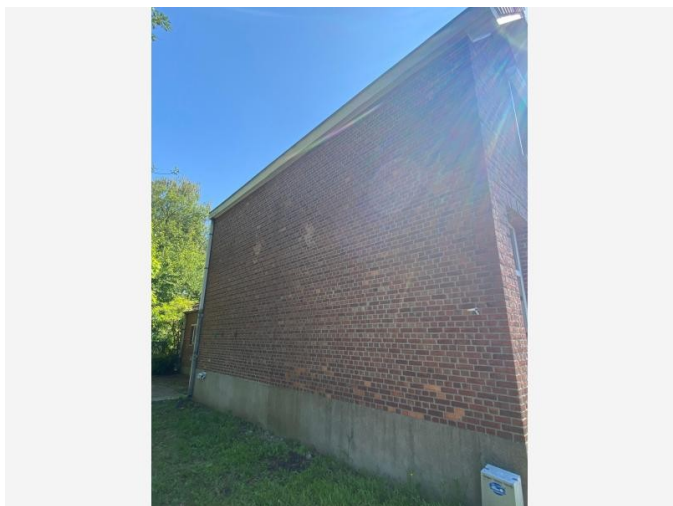
*Situeringfoto*

#### Tijdelijke beperking

**Reden:** Het te onderzoeken materiaal situeert zich hoger dan 3,50 m te rekenen vanaf een veilige ondergrond

**Uitleg van de asbestdeskundige:** Dak hoger gelegen dan 3,5 m vanaf een veilige ondergrond

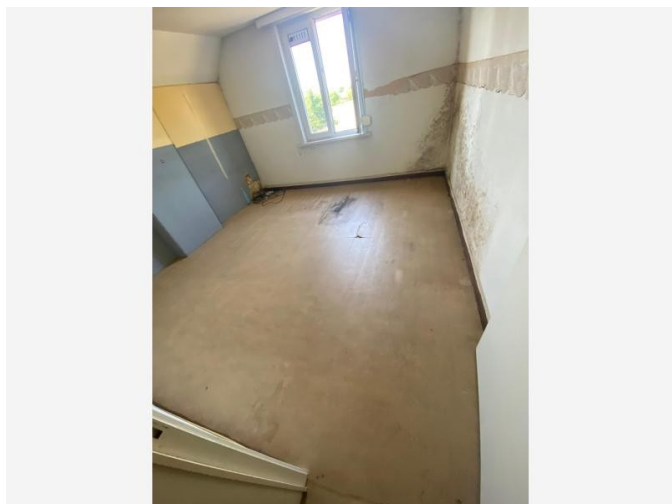
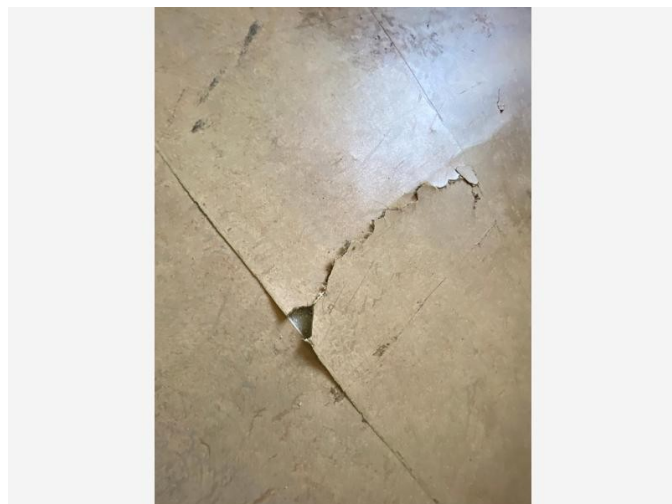
## Fiche 3: Vloerzeil

Geen asbest

| # | Type | Referentie | Resultaat |
|---|---|---|---|
| 3.1 | Puntmonster | MM02 | Geen asbest |

| <b>Bindmiddel van materiaal</b> | Karton - papier - viltachtig |
| <b>Gebondenheid op basis van bindmiddel</b> | Niet-hechtgebonden |
| <b>Hoeveelheid (oppervlakte - aantal)</b> | • 34,00 m <sup>2</sup> - 1 stuk |

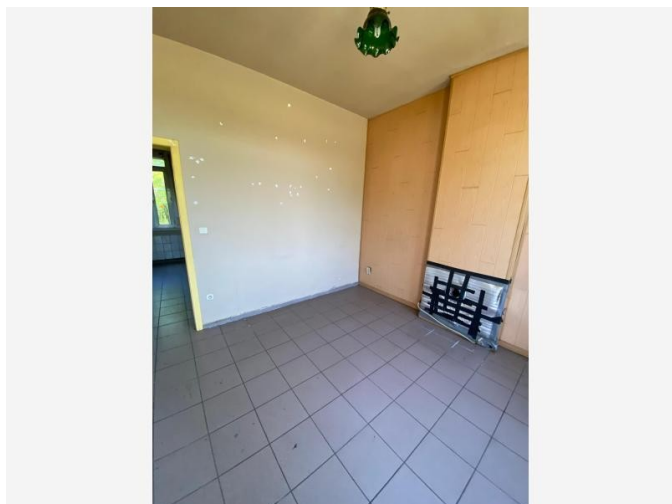
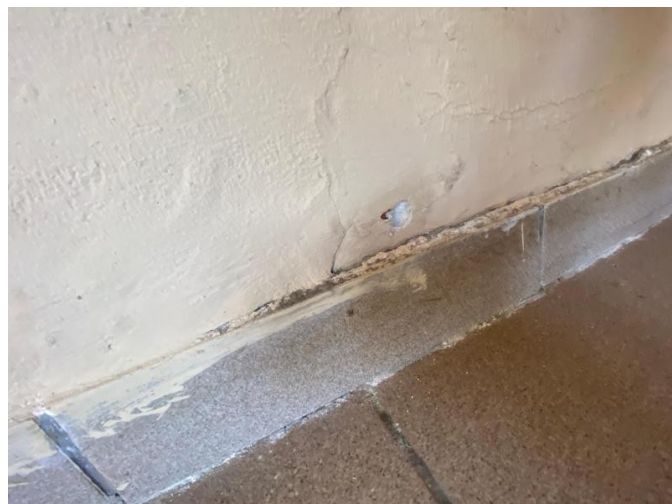
## Fiche 4: Pleisterwerk wanden

Geen asbest

| # | Type | Referentie | Resultaat |
|---|---|---|---|
| 4.1 | Mengmonster | MM01 | Geen asbest |

| Bindmiddel van materiaal | Gips - kalk |
| Gebondenheid op basis van bindmiddel | Niet-hechtgebonden |
| Hoeveelheid (oppervlakte - dikte - aantal) | • 100,00 m <sup>2</sup> - 1,50 cm - 1 stuk |
