# OVAM

Attestnummer : 20260817-000214.000

## Niet-asbestveilig

## Zone 1: Woning

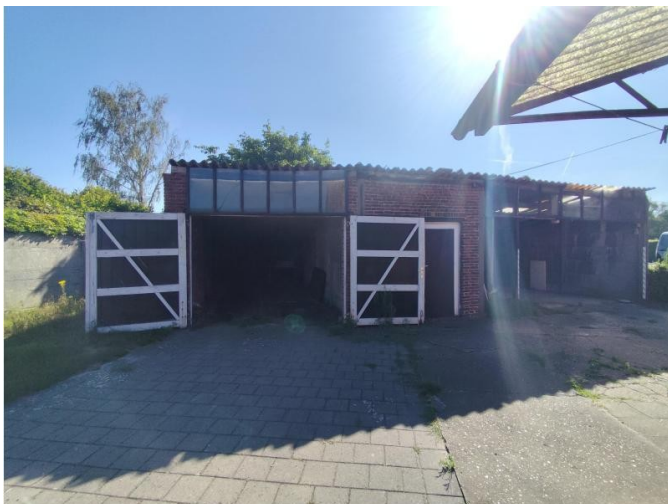
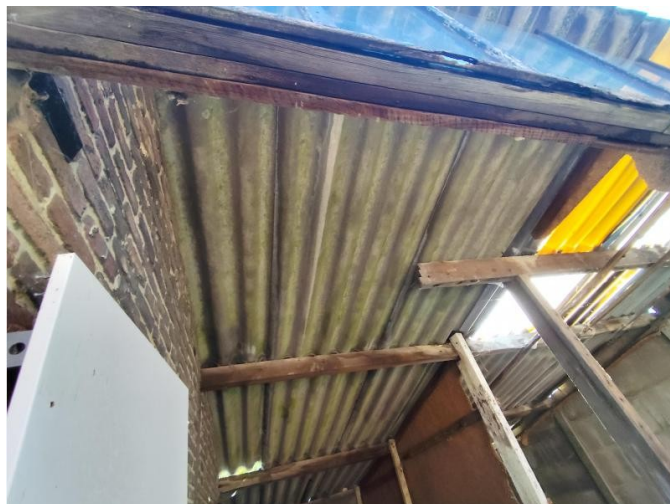
Het asbestmateriaal valt onder de mijlpaal van 2034.

**Dringend verwijderen**

| Eindbeoordeling materiaalrisico | Hoog materiaalrisico en/of hoge kans op vezelvrijgave |

| Asbestsoort (vezeltype) | Crocidoliet aanwezig |
| Toestand van het materiaal | Zwaar beschadigd, zwaar verweerd |

| Beschrijving | Golfplaten |
| Opmerking | De golfplaten zijn visueel vastgesteld. Het is aangewezen om bijkomend onderzoek uit te voeren bij renovatiewerken. De vermelde oppervlaktes betreffen een beredeneerde schatting. Er worden geen rechten verleend aan deze oppervlaktes. |

- Verwijder dit asbestmateriaal zo snel mogelijk. Volg de toestand goed op.
- Hemelwater dat afspoelt van asbestcement daken of gevels kan asbestdeeltjes bevatten. Gebruik het enkel voor gesloten circuits (bv. spoelen toiletten). Reinig na het vervangen van het dak of de gevel de dakgoten en regenwaterput of -ton om asbesthoudend sediment of slib te verwijderen
- Voer bijkomende staalname(s) uit.

- Eenvoudige handelingen: mag via doe-het-zelf of door werknemer(s) met opleidingsattest eenvoudige handelingen  
EH via doe-het zelf Standaard dragen van de nodige wegwerp beschermingsmiddelen FFP 3 masker , handschoenen en tyvec CAT III type 5-6 , afwasbaar schoeisel Indien mogelijk de ondervloer afdekken , golfplaten voorzichtig verwijderen, extra fixeren, niet breken , niet gooien, onmiddellijk dubbel verpakken , luchtdicht afsluiten of voorzichtig in container met asbest bag plaatsen. Voldoende benevelen/bevochtigen tijdens de duur van de werken. Indien golfplaten in slechte staat zijn en kans bestaat op breken : Eenvoudige handeling opgeleid personeel , alle werknemer(s) moeten wel beschikken over een opleidingsattest eenvoudige handelingen 8u Voor hechtgebonden toepassingen: Bij verwijdering door doe-het-zelf moet men

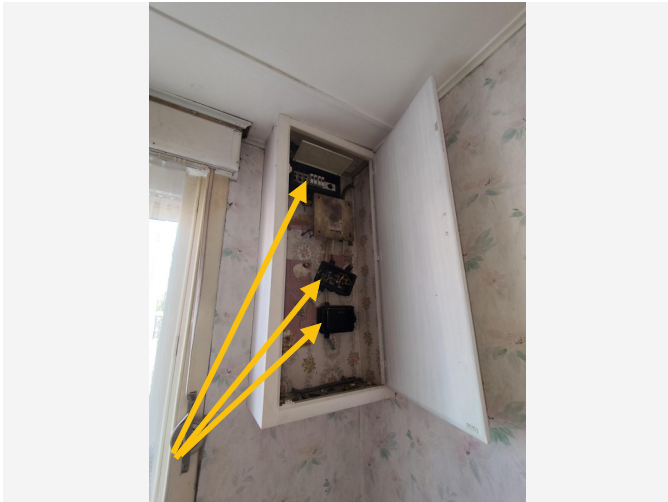
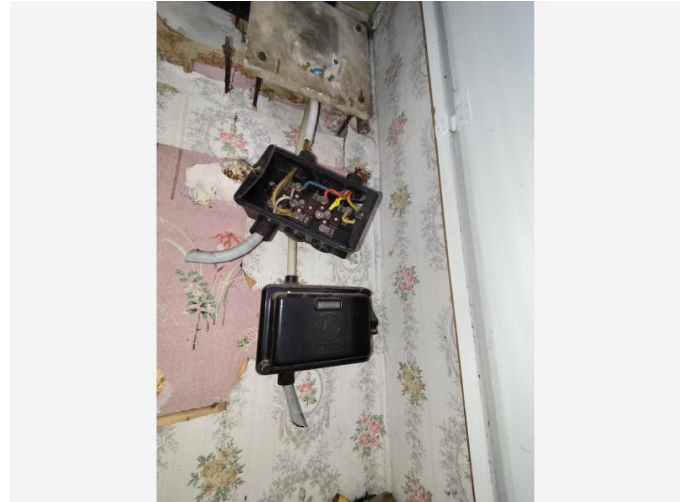
## Fiche 2: Bakeliet toep. (schakelaars-stopcontacten-verdeeldozen)

Het asbestmateriaal valt onder de mijlpaal van 2040.

**Dringend verwijderen**

| Opmerking | <p>B = BAKELIET TOEPASSING OP HET PLAN (meerdere toepassingen op één plaats mogelijk)</p> <p>Het is moeilijk te bepalen of de bakeliettoepassingen in de woning ook effectief asbesthoudend zijn (het kan ook gaan om de asbestvrije variant).</p> <p>Er werd geen monster genomen o.w.v. beschadiging aan een elektrisch gerelateerde toepassing, extra controle bij verwijdering van het verdacht materiaal.</p> <p>De vermelde hoeveelheid betreft een beredeneerde schatting. Er worden geen rechten verleend aan deze hoeveelheid.</p> |

- Zorg voor een veilig beheer. Vermijd het beschadigen van het asbestmateriaal. Controleer de toestand jaarlijks op wijzigingen.
- Voer bijkomende staalname(s) uit.

- Eenvoudige handelingen: mag via doe-het-zelf of door werknemer(s) met opleidingsattest eenvoudige handelingen  
Schakelaars, stopcontacten en andere gelijkaardige toepassingen kunnen eenvoudig losgeschroefd worden --> EH doe-het-zelf. Afgesloten of verzegelde kast --> EH opgeleid techniek personeel 8u basisopleiding asbest. Voor elektrische infrastructuur en uitrusting dient u vooraleer men deze toepassing gaat bevochtigen de elektriciteit af te sluiten (zoniet elektrocutie-/brandgevaar). standaard dragen van de nodige wegwerp beschermingsmiddelen FFP 3 masker , handschoenen en tyvec CAT III type 5-6 , afspoelbaar schoeisel Losschroeven en dubbel verpakken in plastic , sluit luchtdicht af en breng dit als hechtgebonden afval naar een plaatselijk containerpark. Voor hechtgebonden toepassingen: Bij verwijdering door doe-het-zelf moet men dit afval dubbel en luchtdicht verpakt aandienen bij het gemeentelijk recyclagepark. Men raadpleegt best op voorhand de voorwaarden van het recyclagepark.

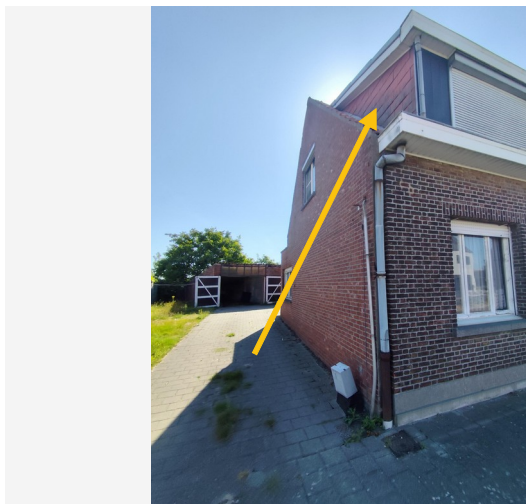
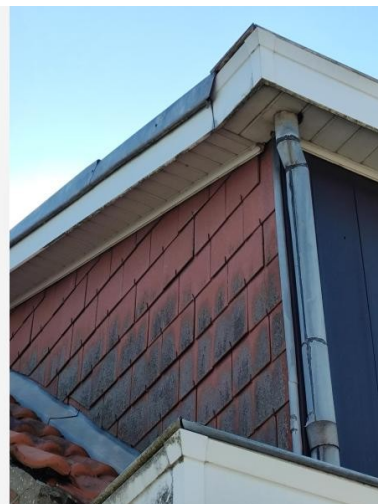
| Opmerking | De leien zijn visueel en volgens expertise als asbestverdacht beschouwd. De vermelde oppervlaktes betreffen een beredeneerde schatting. Er worden geen rechten verleend aan deze oppervlaktes. |

Standaard dragen van de nodige wegwerp beschermingsmiddelen FFP 3 masker, handschoenen en tyvec CAT III type 5-6, afwasbaar schoeisel. Indien mogelijk de ondervloer afdekken, leien voorzichtig verwijderen, extra fixeren, niet breken, niet gooien, onmiddellijk verpakken of voorzichtig in container met asbest bag plaatsen. Voldoende benevelen/bevochtigen tijdens de duur van de werken. Gebruik geen stortkokers. Voor hechtgebonden toepassingen: Bij verwijdering door doe-het-zelf moet men dit afval dubbel en luchtdicht verpakt aandienen bij het gemeentelijk recyclagepark. Men raadpleegt best op voorhand de voorwaarden

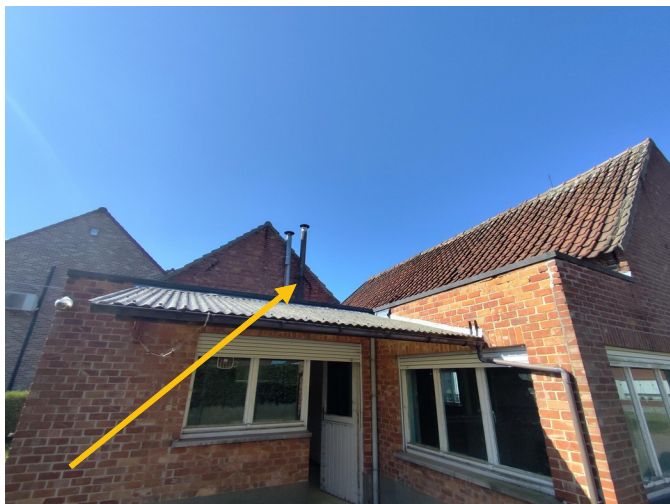
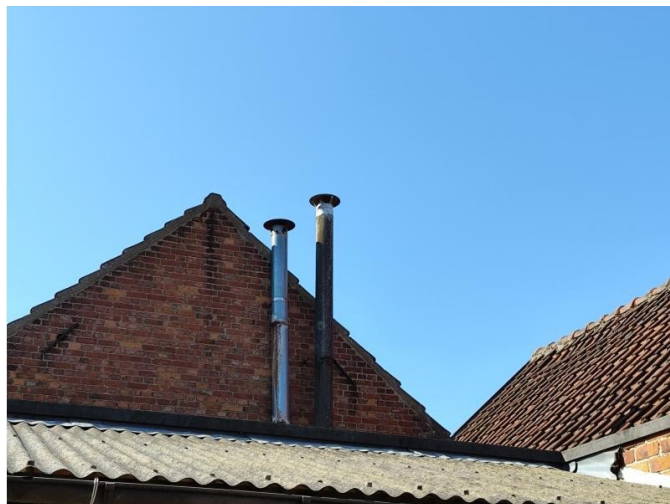
| Opmerking | <p>Op het dak is een schouwbus aanwezig.</p> <p>De vermelde lengte, omtrek en dikte betreffen een beredeneerde schatting. Er worden geen rechten verleend aan deze hoeveelheid.</p> |

- Eenvoudige handelingen: mag via doe-het-zelf of door werknemer(s) met opleidingsattest eenvoudige handelingen  
EH via doe-het zelf De buis kan voorzichtig losgebeiteld worden , extra bevochtigen om stof te voorkomen  
Standaard dragen van de nodige wegwerp beschermingsmiddelen FFP 3 masker , handschoenen en tyvec CAT III type 5-6 , afwasbaar schoeisel Bij de gemeente/containerpark afsluitzakken halen om dubbel in te pakken , sluit luchtdicht af en breng naar het plaatselijk containerpark als hechtgebonden asbestafval. Voor hechtgebonden toepassingen: Bij verwijdering door doe-het-zelf moet men dit afval dubbel en luchtdicht verpakt aandielen bij het gemeentelijk recyclagepark. Men raadpleegt best op voorhand de voorwaarden van het recyclagepark. Zie ook link Zie <https://ovam.vlaanderen.be/wie-mag-wat-verwijderen>  
<https://ovam.vlaanderen.be/voorzorgsmaatregelen-bij-asbestverwijdering>

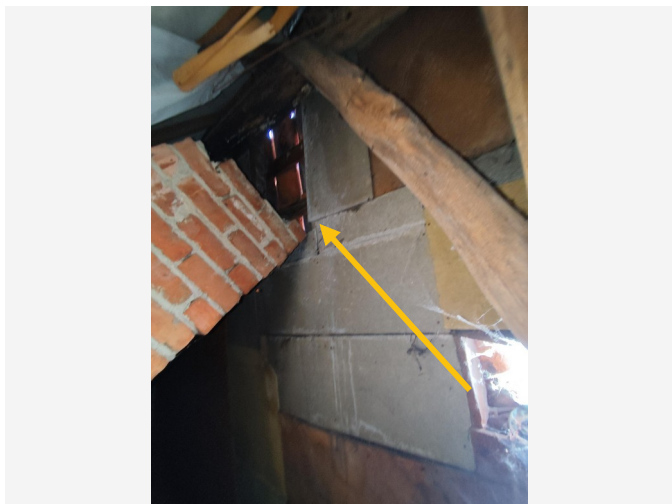
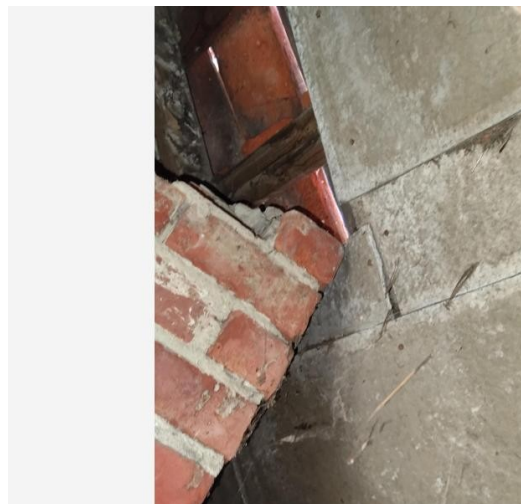
| Opmerking | <p>De vermelde oppervlaktes en diktes betreffen een beredeneerde schatting. Er worden geen rechten verleend aan deze oppervlaktes/diktes.</p> <p>Deze handeling is een steekproef, er is geen garantie dat het volledige dak met éénzelfde materiaal is opgebouwd. Dit kan enkel via destructief onderzoek vastgesteld worden.</p> |

(dak werker met 8u basisopleiding asbest) indien de platen eenvoudig te verwijderen zijn zonder kans op breken kan dit via doe-het-zelf of door werknemer(s) met opleidingsattest eenvoudige handelingen; Dek de zoldervloer af met plastic folie . Standaard dragen van de nodige wegwerp beschermingsmiddelen FFP 3 masker , handschoenen en tyvec CAT III type 5-6 , afspoelbaar schoeisel Verwijder de dakpannen. Fixeer het plaatmateriaal , de asbesthoudende platen één voor één en in hun geheel verwijderen. Niet gooien, niet breken. Verwijder onder verneveling of tussentijds voldoende bevochtigen tijdens de volledige duur van de werken. Dubbel verpakken in plastic folie , luchtdicht verpakken of plaats in container met asbestbag. Reinig Nadien de draagstructuur met vochtige doeken (+stofzuiger met absoluut filter kan niet gehoord

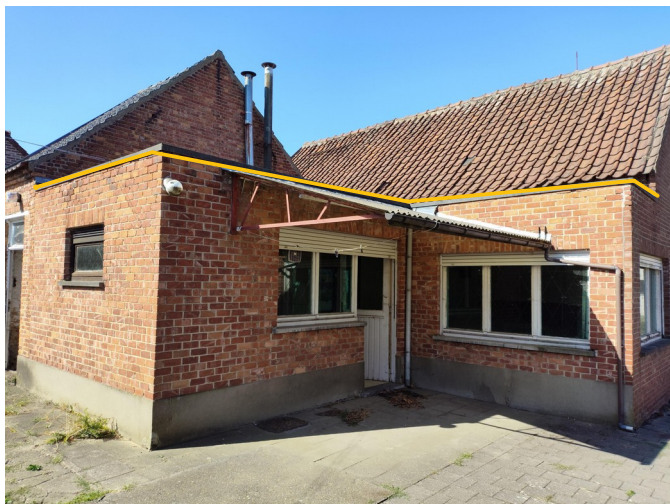
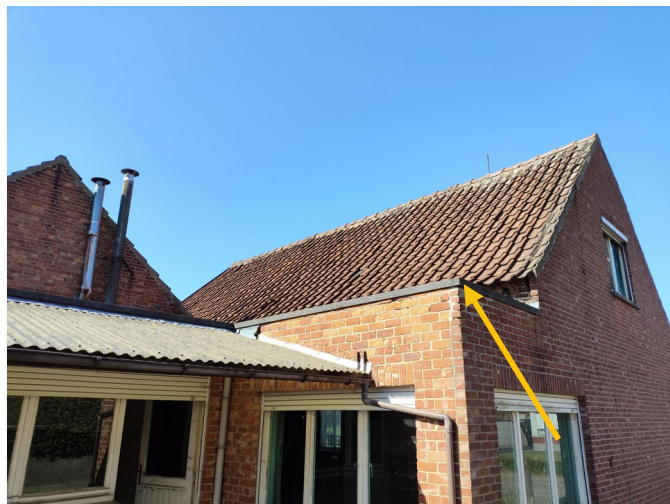
| Beschrijving | Roofing (zonder staalname: kans lekkage) |
| Opmerking | <p>Volgens het inspectieprotocol is een monstername van roofing verplicht om dit te identificeren als niet-asbesthoudend. Een monstername is echter niet mogelijk wegens kans op lekkage. De toepassing wordt in de databank als asbestverdacht beschouwd. Mogelijks kunnen er ook asbestverdachte onderlagen aanwezig zijn. Het is aangewezen om extra controle uit te voeren bij eventuele renovatiewerken. De vermelde oppervlaktes, diktes en volumes betreffen een beredeneerde schatting. Er worden geen rechten verleend aan deze oppervlaktes/diktes/volumes.</p> |

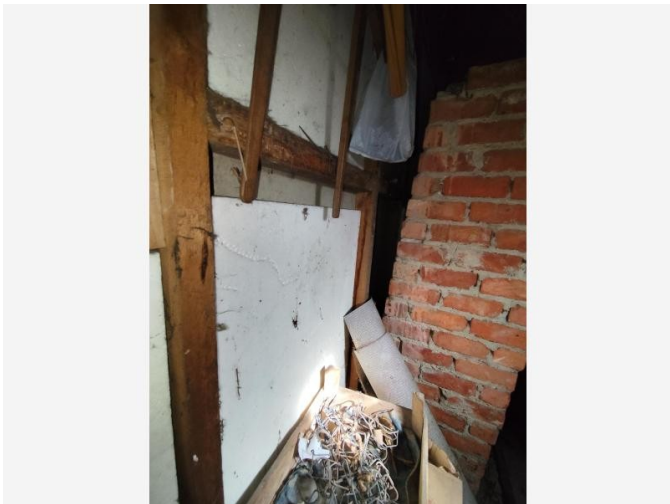
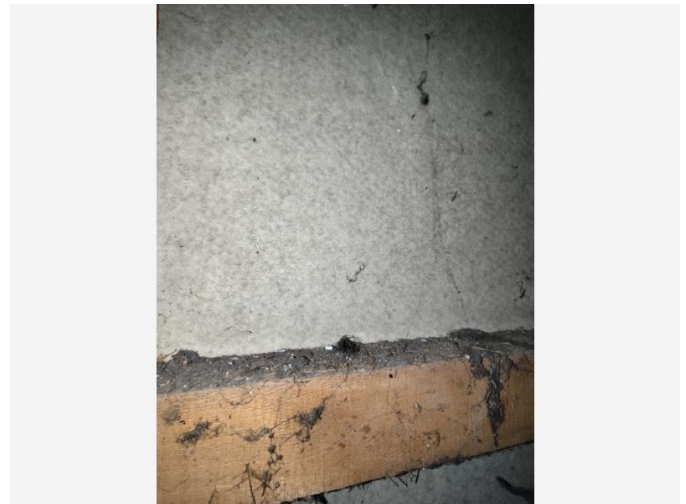
| Opmerking | De vermelde oppervlaktes en diktes betreffen een beredeneerde schatting. Er worden geen rechten verleend aan deze oppervlaktes/diktes. |

Standaard dragen van de nodige wegwerp beschermingsmiddelen FFP 3 masker , handschoenen en tyvec CAT III type 5-6 , afwasbaar schoeisel Indien mogelijk de ondervloer afdekken, platen voorzichtig verwijderen, extra fixeren, niet breken, niet gooien, onmiddellijk dubbel verpakken, luchtdicht afsluiten of voorzichtig in container met asbest bag plaatsen. Voldoende benevelen/bevochtigen tijdens de duur van de werken. Indien platen in slechte staat zijn en kans bestaat op breken: Eenvoudige handeling opgeleid personeel , alle werknemer(s) moeten wel beschikken over een opleidingsattest eenvoudige handelingen 8u Voor hechtgebonden toepassingen: Bij verwijdering door doe-het-zelf moet men dit afval dubbel en luchtdicht verpakt aandienen bij het gemeentelijk recyclagepark. Men raadpleegt best op voorhand de voorwaarden

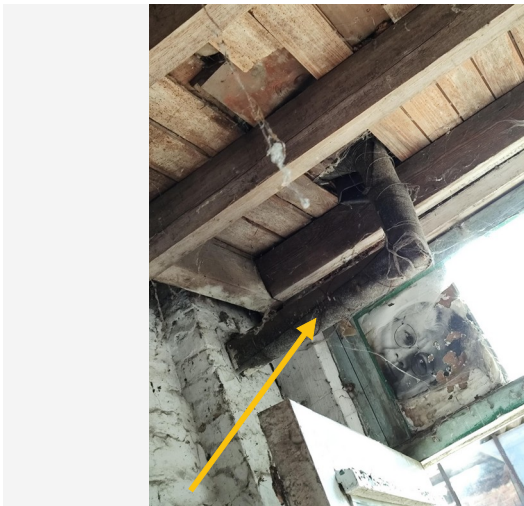
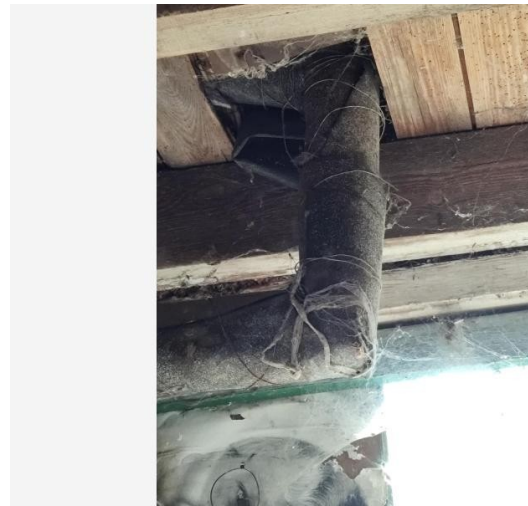
| Opmerking | De vermelde hoeveelheid (lengte, omtrek en dikte) betreft een beredeneerde schatting. Er worden geen rechten verleend aan deze hoeveelheid. |
