# Asbestinventarisatetest

Werftsesteenweg 68, 2220 Heist-op-den-Berg

Attestnummer : 20250910-000264.000

Uitgegeven op : 10.09.2025

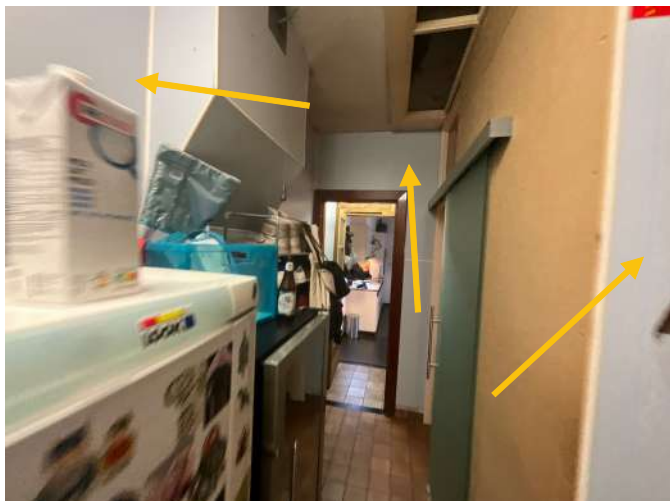
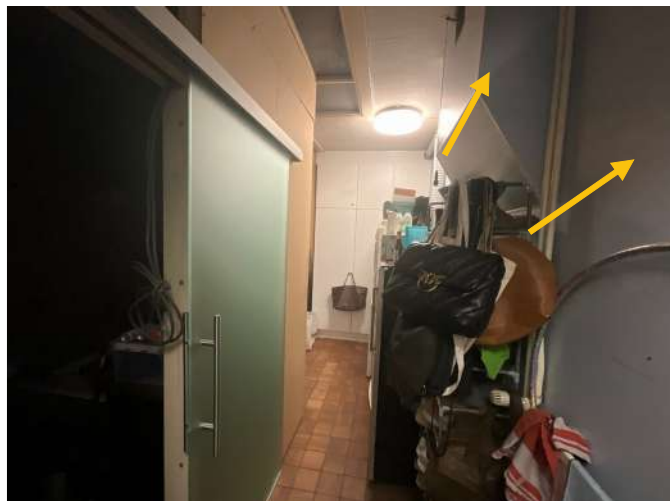
# Fiche 1: Glasalplaten tegen muur in wasruimte (visueel vastgesteld)

| Eindbeoordeling materiaalrisico | Verhoogd materiaalrisico en/of verhoogde kans op vezelvrijgave |

| Asbestsoort (vezeltype) | Crocidoliet aanwezig |
| Toestand van het materiaal | Licht beschadigd, licht verweerd. Intact calciumsilicaatmateriaal of categorie III 'gebondenheid' |

| Opmerking | <p>De platen zijn visueel/ auditief als asbestverdacht beschouwd. Er werd geen staalname uitgevoerd wegens kans op breukvlakken.</p> <p>De vermelde oppervlaktes, diktes, gewichten en volumes betreffen een beredeneerde schatting. Er worden geen rechten verleend aan deze oppervlaktes/diktes/volumes.</p> |

Het asbestmateriaal valt onder de mijlpaal van 2040.

- Zorg voor een veilig beheer. Vermijd het beschadigen van het asbestmateriaal. Controleer de toestand jaarlijks op wijzigingen.
- Voer bijkomende staalname(s) uit.

- Eenvoudige handelingen: mag via doe-het-zelf of door werknemer(s) met opleidingsattest eenvoudige handelingen  
Mag verwijderd worden via EH via doe-het zelf :

Standaard dragen van de nodige wegwerp beschermingsmiddelen FFP 3 masker , handschoenen en tyvec CAT III type 5-6 , afwasbaar schoeisel Fixeer de platen , maak de platen voorzichtig los zonder te breken , verpak dubbel met plastic folie , luchtdicht verpakken en afvoeren naar een plaatselijk containerpark als hechtgebonden afval. Voor hechtgebonden toepassingen: Bij verwijdering door doe-het-zelf moet men dit afval dubbel en luchtdicht verpakt aandienen bij het gemeentelijk recyclagepark. Men raadpleegt best op voorhand de voorwaarden van het recyclagepark.

EH opgeleid personeel 8 u basis . Bij vervangen van de ramen kunnen de panelen mee verwijderd worden door de plaatsers van nieuw raamwerk. Alle werknemer(s) moeten wel beschikken over een opleidingsattest eenvoudige handelingen 8u. Raam/deur kader stofvrij maken dmv hepa stofzuiger met absoluutfilter Zie ook link Zie <https://ovam.vlaanderen.be/wie-mag-wat-verwijderen>  
<https://ovam.vlaanderen.be/voorzorgsmaatregelen-bij-asbestverwijdering>  
<https://ovam.vlaanderen.be/asbestafval-afvoeren> Zie ook wetgevend kader (website van de OVAM en CODEX boek VI titel 3). <http://werk.belgie.be/sites/default/files/content/documents/Welzijn%20op%20het%20werk/Regelgeving/Codex%20boek%20VI%20titel%203%20Asbest.pdf> methodiek verwijderingsmethodes worden achteraan in het attest verder toegelicht.

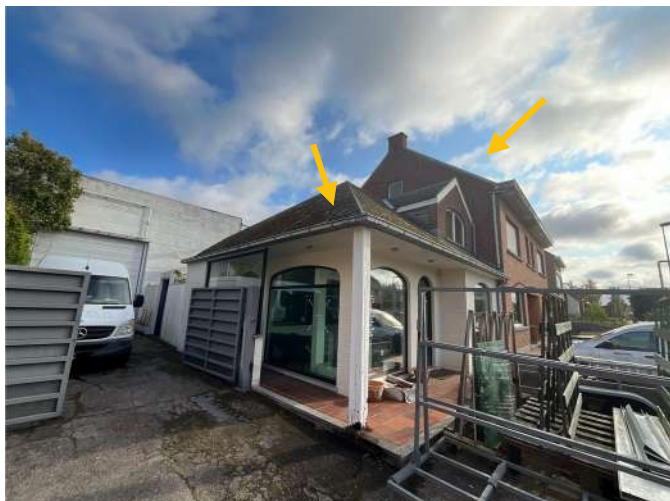
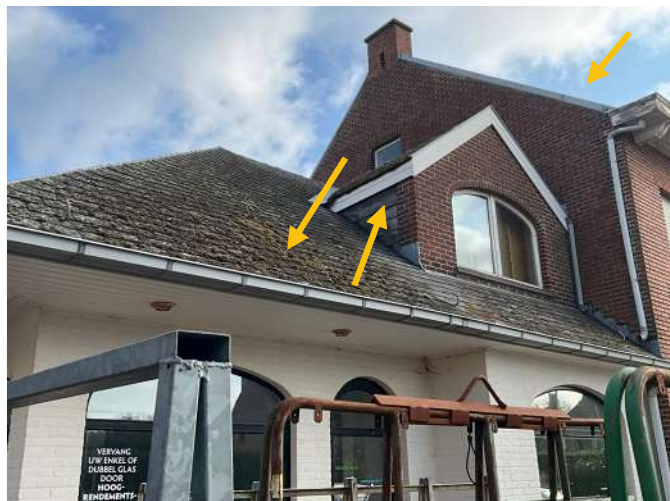
## Fiche 4: Dakleien woning en showroom (visueel vastgesteld)

| Opmerking | De leien zijn visueel en volgens expertise als asbestverdacht beschouwd. De vermelde oppervlaktes, diktes en volumes betreffen een beredeneerde schatting. Er worden geen rechten verleend aan deze oppervlaktes/diktes/volumes. |

Standaard dragen van de nodige wegwerp beschermingsmiddelen FFP 3 masker , handschoenen en tyvec CAT III type 5-6 , afwasbaar schoeisel Indien mogelijk de ondervloer afdekken , leien voorzichtig verwijderen, extra fixeren, niet breken , niet gooien, onmiddellijk verpakken of voorzichtig in container met asbest bag plaatsen. Voldoende benevelen/bevochtigen tijdens de duur van de werken. Gebruik geen stortkokers. Voor

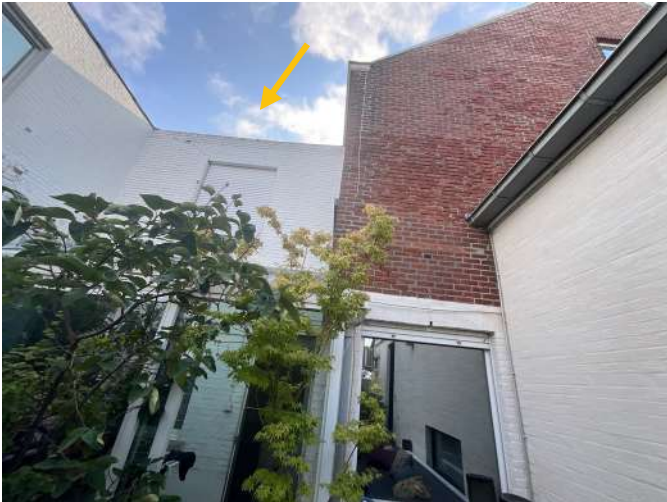
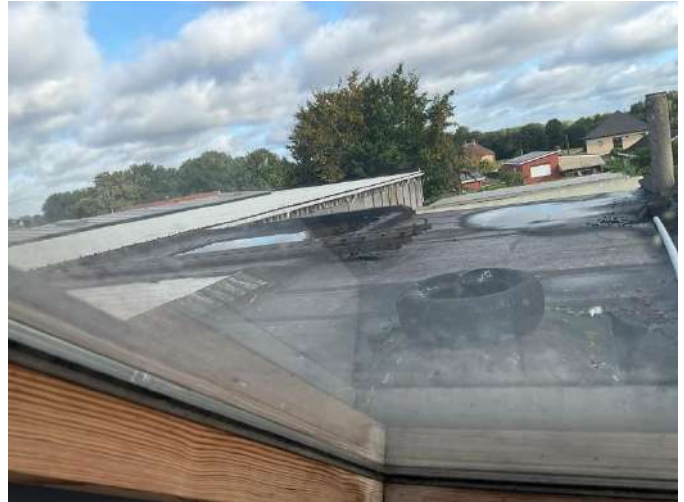
## Fiche 6: Roofing plat dak (zonder staalname: kans lekkage)

| Identificatiemethode | Vaststelling zonder monstername<br><br>Motivatie: Groot risico op structurele gevolgschade (lekkage, werking installatie,...) |
| Opmerking | Volgens het inspectieprotocol is een monstername van roofing verplicht om dit te identificeren als niet-asbesthoudend. Een monstername is echter niet mogelijk wegens kans op lekkage. De toepassing wordt in de databank als asbestverdacht beschouwd. Mogelijks kunnen er ook asbestverdachte onderlagen aanwezig zijn. Het is aangewezen om extra controle uit te voeren bij eventuele renovatiewerken. De vermelde oppervlaktes, diktes en volumes betreffen een beredeneerde schatting. Er worden geen rechten verleend aan deze oppervlaktes/diktes/volumes. |

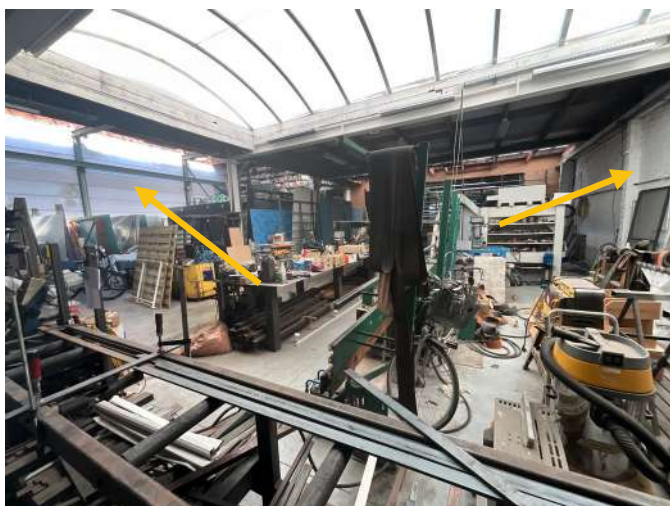
## Fiche 14: Muren magazijn bevatten geen pleisterwerk

| Identificatiemethode | Vaststelling & expertise (niet-asbestverdacht) |

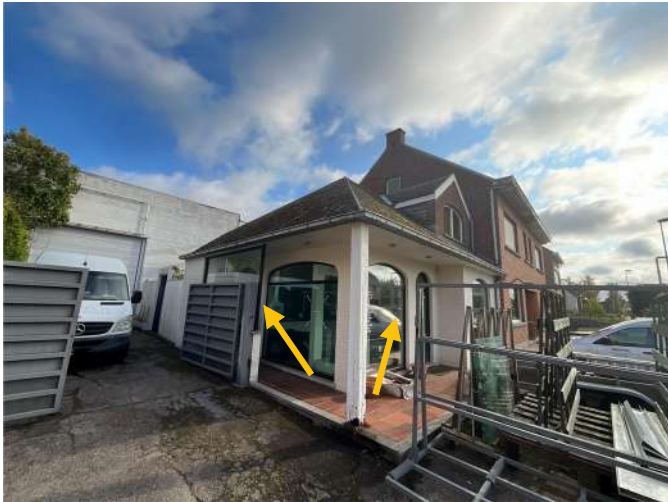
## Fiche 20: Kit ramen showroom niet verdacht (visueel vastgesteld)

| Identificatiemethode | Vaststelling & expertise (niet-asbestverdacht) |

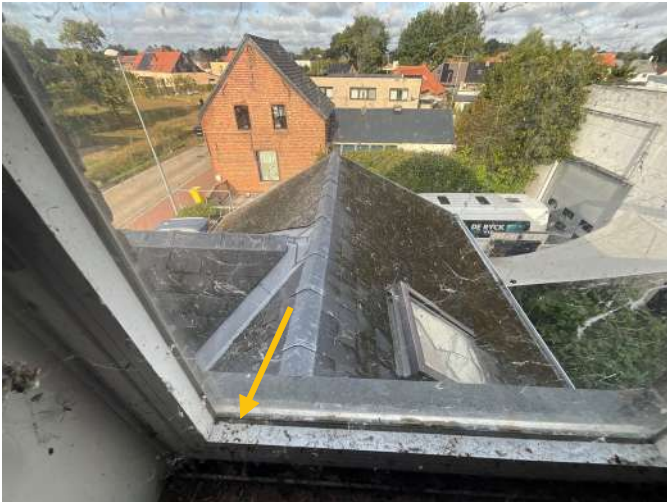
## Fiche 22: Kit ramen woning niet verdacht (visueel vastgesteld)

| Identificatiemethode | Vaststelling & expertise (niet-asbestverdacht) |
