# Asbestinventarisatetest

Begijnendijkse Voetweg 8, 2221 Heist-op-den-Berg

Attestnummer : 20231017-000158.000

**Niet-asbestveilig**

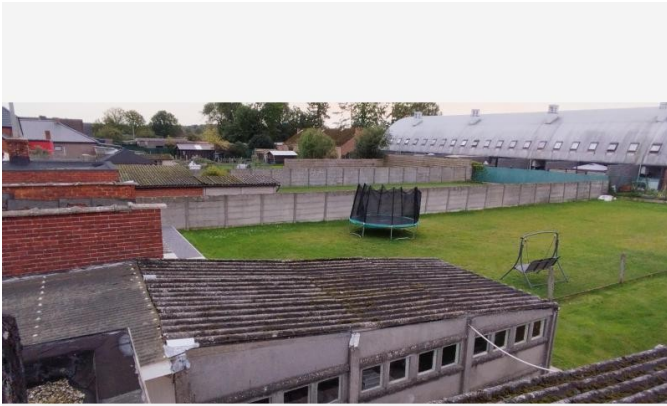
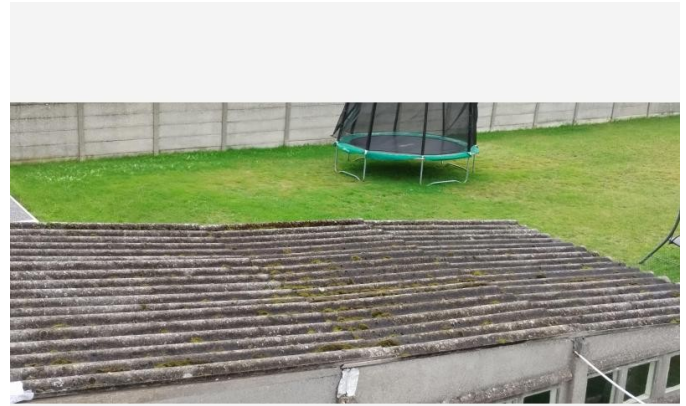
Overzichtsfoto

Detailfoto

Het asbestmateriaal valt onder de mijlpaal van 2034.

| Eindbeoordeling materiaalarisico | Laag materiaalarisico en/of verlaagde kans op vezelvrijgave |

| Asbestsoort (vezeltype) | Crocidoliet aanwezig |
| Toestand van het materiaal | Licht beschadigd, licht verweerd. Intact materiaal type Pical – asbestboard of categorie III 'gebondenheid' |

| Beschrijving | Golfplaten (garage) |
| Hoeveelheid (oppervlakte - aantal) | • 18,00 m <sup>2</sup> - 1 stuk |

Verwijderen

- Zorg voor een veilig beheer. Vermijd het beschadigen van het asbestmateriaal. Controleer de toestand jaarlijks op wijzigingen.

- Eenvoudige handelingen: mag via doe-het-zelf of door werknemer(s) met opleidingsattest eenvoudige handelingen  
Dragen van de nodige beschermingsmiddelen (mondmasker ffp3, handschoenen, tyvec)

Indien mogelijk de ondervloer afdekken, golfplaten voorzichtig verwijderen, extra fixeren, niet breken, niet gooien, onmiddellijk verpakken of voorzichtig in container met asbestbag plaatsen.

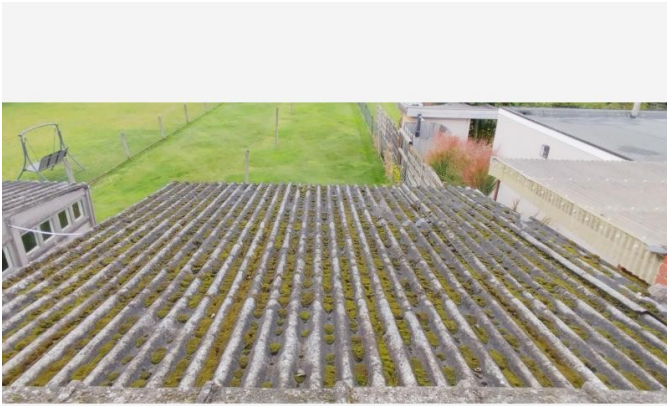
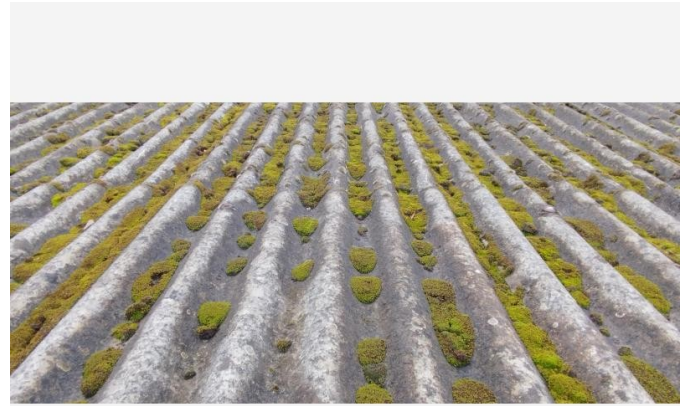
Overzichtsfoto

Detailfoto

Het asbestmateriaal valt onder de mijlpaal van 2034.

| Eindbeoordeling materiaalrisico | Laag materiaalrisico en/of verlaagde kans op vezelvrijgave |

| Asbestsoort (vezeltype) | Crocidoliet aanwezig |
| Toestand van het materiaal | Licht beschadigd, licht verweerd. Intact materiaal type Pical – asbestboard of categorie III 'gebondenheid' |

| Beschrijving | Golfplaten (atelier) |
| Hoeveelheid (oppervlakte - aantal) | • 20,00 m <sup>2</sup> - 1 stuk |

Verwijderen

- Zorg voor een veilig beheer. Vermijd het beschadigen van het asbestmateriaal. Controleer de toestand jaarlijks op wijzigingen.

- Eenvoudige handelingen: mag via doe-het-zelf of door werknemer(s) met opleidingsattest eenvoudige handelingen

Dragen van de nodige beschermingsmiddelen (mondmasker ffp3, handschoenen, tyvec)

Indien mogelijk de ondervloer afdekken, golfplaten voorzichtig verwijderen, extra fixeren, niet breken, niet gooien, onmiddellijk verpakken of voorzichtig in container met asbestbag plaatsen.

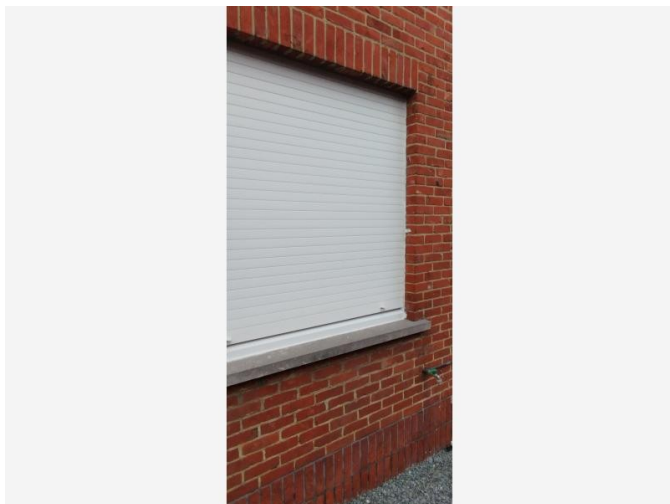
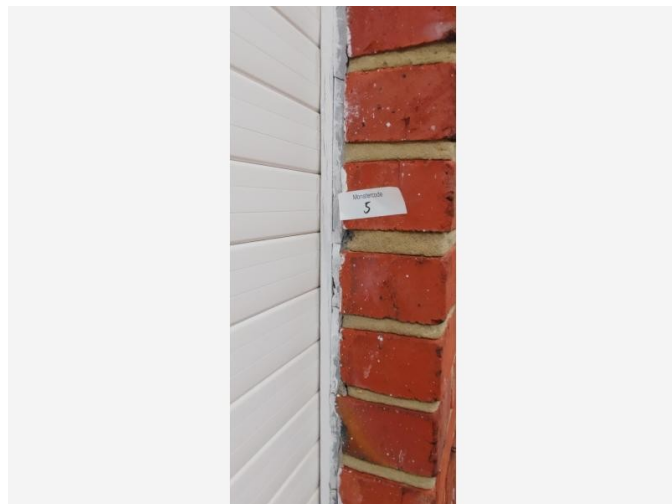
Overzichtsfoto

Detailfoto

Het asbestmateriaal valt onder de mijlpaal van 2040.

| Eindbeoordeling materiaalisico | Laag materiaalisico en/of verlaagde kans op vezelvrijgave |

| Asbestsoort (vezeltype) | Alleen chrysotiel |
| Toestand van het materiaal | Licht beschadigd, licht verweerd. Intact materiaal type Pical – asbestboard of categorie III 'gebondenheid' |

| # | Type | Referentie | Resultaat |
|---|---|---|---|
| 3.1 | Puntmonster | 5 | Chrysotiel |

| Beschrijving | Mastiek (ramen/deuren) |

| Opmerking | De mastiek bedraagt +- 12 lopende meters. |

Zorgvuldig beheren

- Zorg voor een veilig beheer. Vermijd het beschadigen van het asbestmateriaal. Controleer de toestand jaarlijks op wijzigingen.

- Eenvoudige handelingen: mag via doe-het-zelf of door werknemer(s) met opleidingsattest eenvoudige handelingen  
verwijdering EH opgeleid personeel: De toepassing extra fixeren en gebruik van puntafzuiging.  
-bij vervangen van de ramen kan de mastiek mee verwijderd worden door de plaatsers van nieuw raamwerk. Alle werknemer(s) moeten wel beschikken over een opleidingsattest eenvoudige handelingen 8u. Verwijdering dmv puntafzuiging met een hepa stofzuiger. Oud raamwerk word gerecycleerd, er mogen geen restanten aan het raamwerk achter blijven.

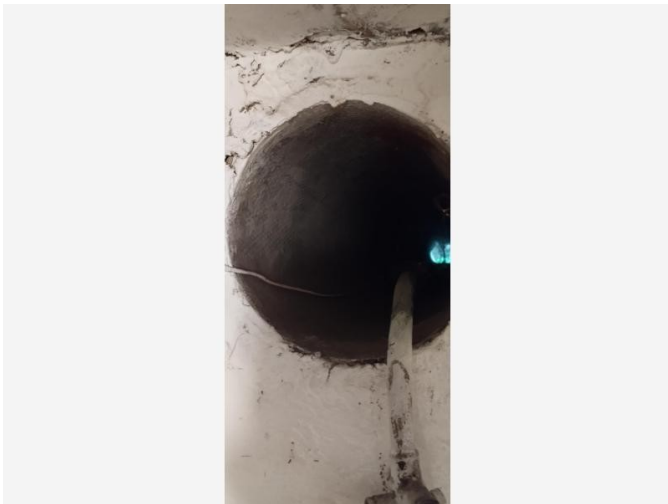
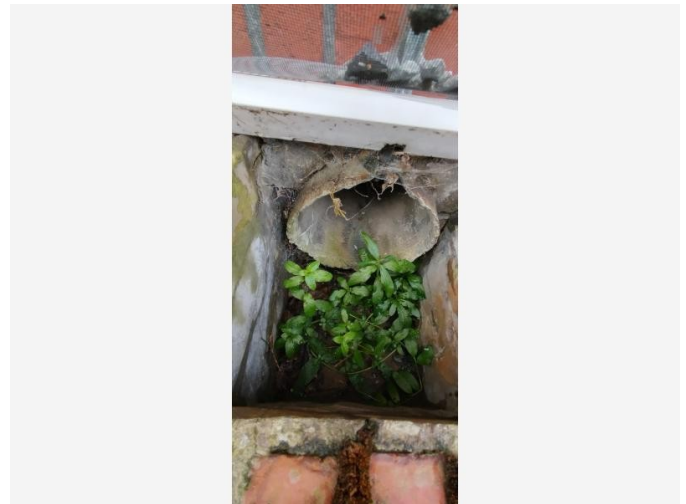
Overzichtsfoto

Detailfoto

Het asbestmateriaal valt onder de mijlpaal van 2040.

| Eindbeoordeling materiaalisico | Laag materiaalisico en/of verlaagde kans op vezelvrijgave |

| Asbestsoort (vezeltype) | Crocidoliet aanwezig |
| Toestand van het materiaal | Licht beschadigd, licht verweerd. Intact materiaal type Pical – asbestboard of categorie III 'gebondenheid' |

| Beschrijving | buis (kelder) |
| Hoeveelheid (lengte - omtrek - dikte - aantal) | • 3,80 m - 50,00 cm - 2,00 cm - 1 stuk |

| Opmerking | De buis bevindt zich onder de woning. Deze gaat van de muur van de kelder tot de linker zijgevel. |

Zorgvuldig beheren

- Zorg voor een veilig beheer en verwijder dit asbestmateriaal wanneer het bij werken eenvoudig bereikbaar wordt. Controleer de toestand jaarlijks op wijzigingen.

- Eenvoudige handelingen: mag via doe-het-zelf of door werknemer(s) met opleidingsattest eenvoudige handelingen  
Eenvoudige handelingen: mag via doe-het-zelf of door werknemer(s) met opleidingsattest eenvoudige handelingen

De uitstekende delen van de buis kunnen voorzichtig losgebeiteld worden , extra bevochtigen om stof te voorkomen + dragen van de nodige beschermingsmiddelen (mondmasker ffp3, handschoenen,tyvec ) Bij de gemeente/containerpark afsluitzakken halen om dubbel in te pakken en af te voeren naar het containerpark als hechtgebonden asbestafval.

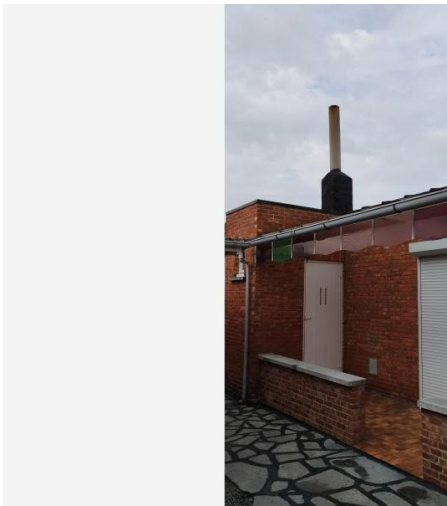
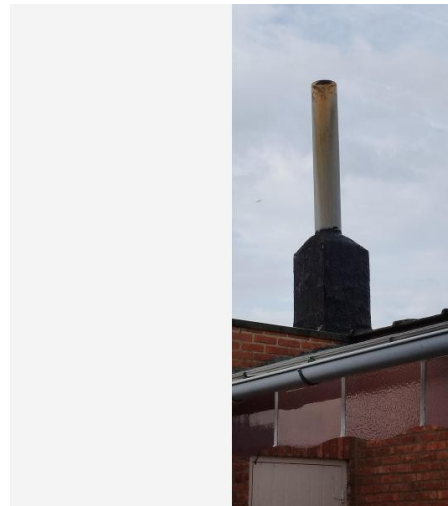
Overzichtsfoto

Detailfoto

Het asbestmateriaal valt onder de mijlpaal van 2040.

| Eindbeoordeling materiaalisico | Laag materiaalisico en/of verlaagde kans op vezelvrijgave |

| Asbestsoort (vezeltype) | Crocidoliet aanwezig |
| Toestand van het materiaal | Licht beschadigd, licht verweerd. Intact materiaal type Pical – asbestboard of categorie III 'gebondenheid' |

| Beschrijving | Schouwbus |
| Hoeveelheid (lengte - omtrek - dikte - aantal) | <ul style="list-style-type: none"><li>2,00 m - 24,99 cm - 2,00 cm - 1 stuk</li></ul> |

Zorgvuldig beheren

- Zorg voor een veilig beheer. Vermijd het beschadigen van het asbestmateriaal. Controleer de toestand jaarlijks op wijzigingen.

- Eenvoudige handelingen: mag via doe-het-zelf of door werknemer(s) met opleidingsattest eenvoudige handelingen  
De buis kan voorzichtig losgebeiteld worden , extra bevochtigen om stof te voorkomen + dragen van de nodige beschermingsmiddelen (mondmasker ffp3, handschoenen,tyvec ) Bij de gemeente/containerpark afsluitzakken halen om dubbel in te pakken en af te voeren naar het containerpark als hechtgebonden asbestafval.

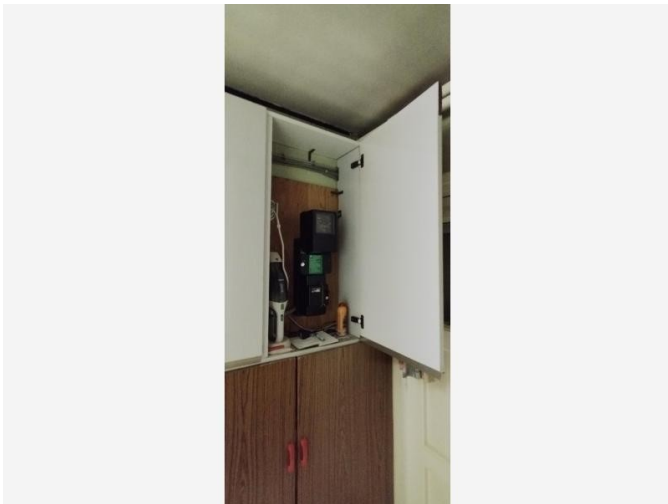
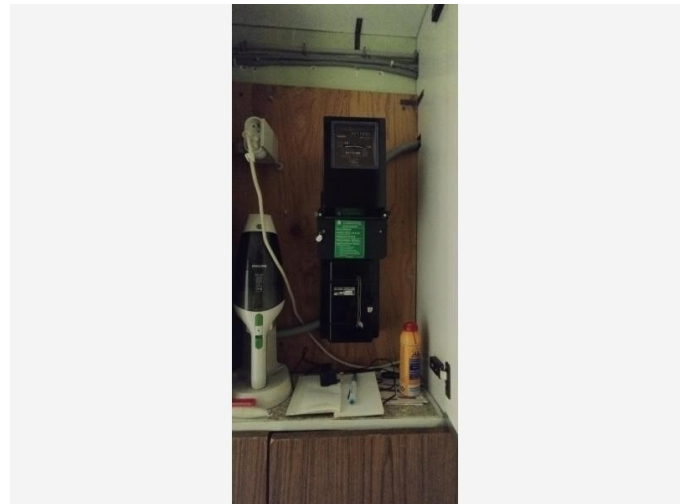
Overzichtsfoto

Detailfoto

Het asbestmateriaal valt onder de mijlpaal van 2040.

| Eindbeoordeling materiaalarisico | Laag materiaalarisico en/of verlaagde kans op vezelvrijgave |

| Asbestsoort (vezeltype) | Crocidoliet aanwezig |
| Toestand van het materiaal | Onbeschadigd, niet verweerd |

| Beschrijving | Bakeliet (elektriciteitskast) |

| <b>Opmerking</b> | Vermoedelijk zullen de toepassingen verwijderd worden bij aanpassing van het elektriciteitsnetwerk. |

Zorgvuldig beheren

- Verwijder dit asbestmateriaal zo snel mogelijk. Volg de toestand goed op.

- Eenvoudige handelingen: mag via doe-het-zelf of door werknemer(s) met opleidingsattest eenvoudige handelingen  
Schakelaars, stopcontacten en andere gelijkaardige toepassingen kunnen eenvoudig losgeschroefd worden --  
> EH doe-het-zelf. Afgesloten of verzegelde kast --> EH opgeleid techniek personeel 8u basisopleiding asbest.

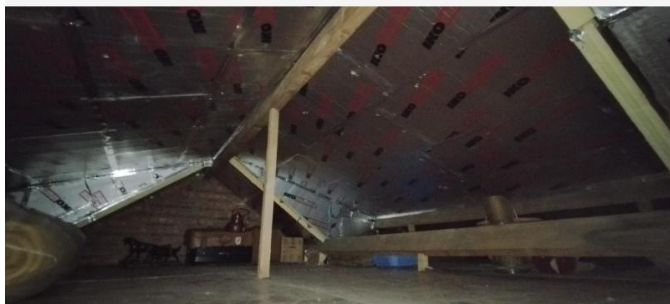
Het onderdak werd gecontroleerd en als niet-asbesthoudend beschouwd.

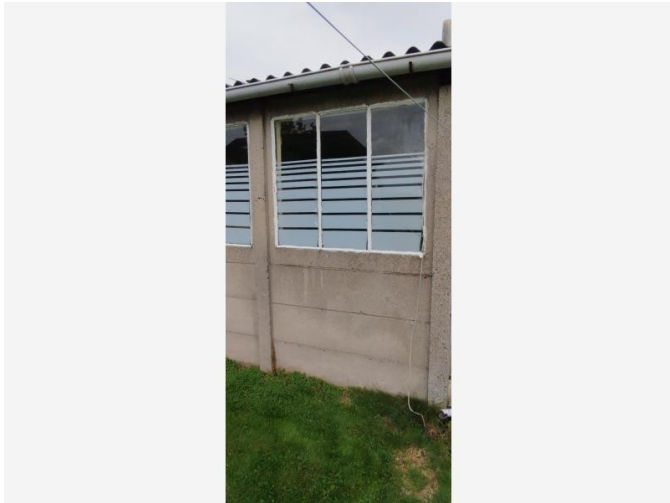
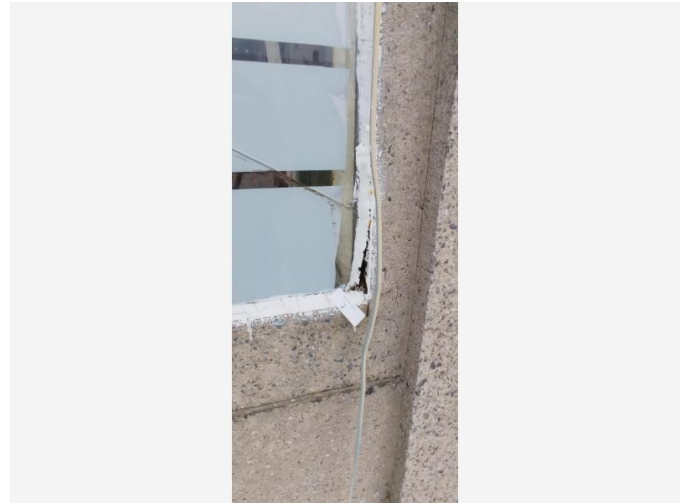
## Fiche 8: stopverf (atelier)

Geen asbest

| # | Type | Referentie | Resultaat |
|---|---|---|---|
| 8.1 | Puntmonster | 7 | Geen asbest |

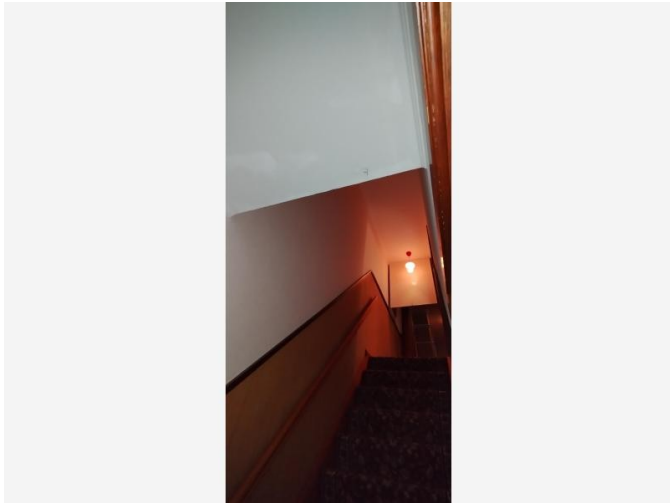
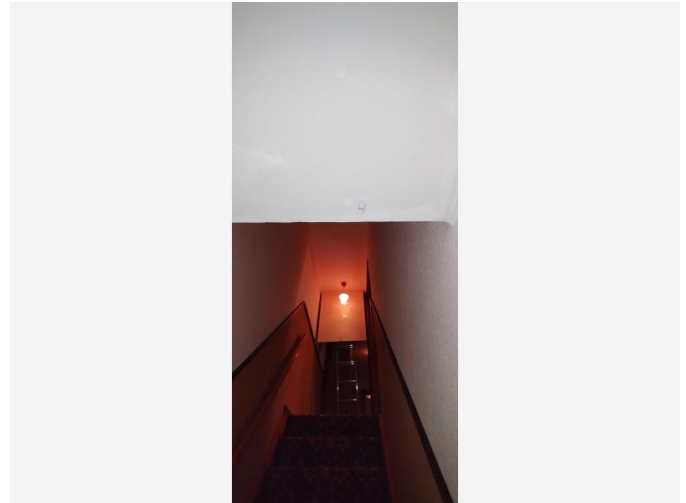
## Fiche 9: Pleisterwerk (plafonds)

Geen asbest

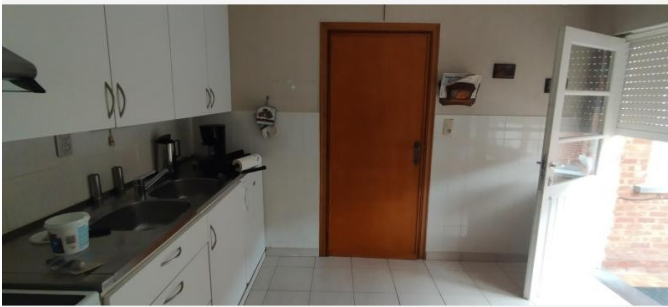
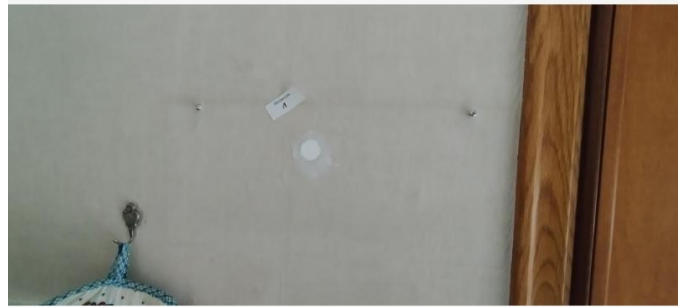
## Fiche 10: Pleisterwerk (muren)

Geen asbest

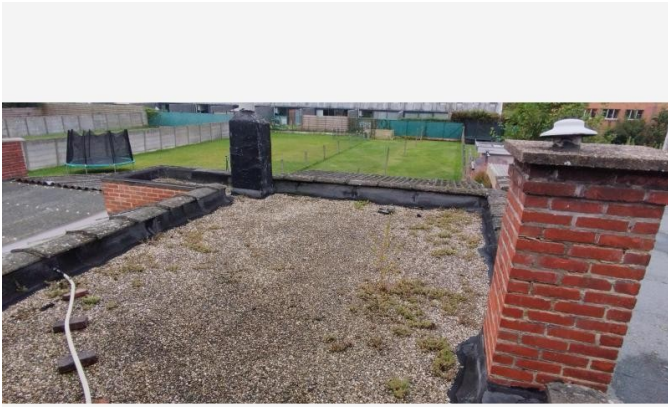
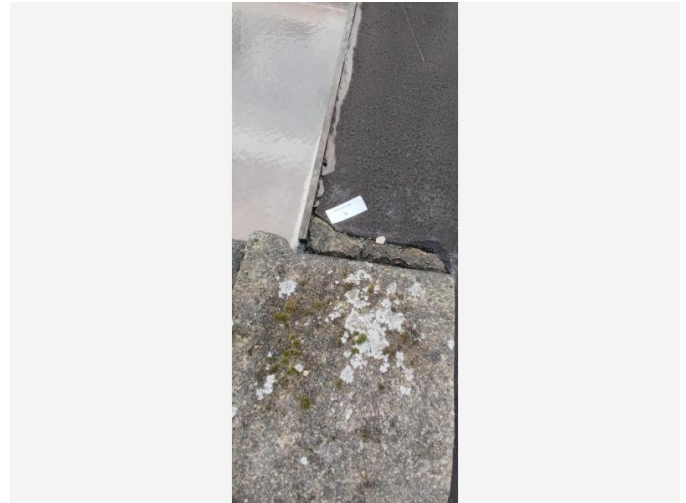
## Fiche 11: Roofing (plat dak)

Geen asbest

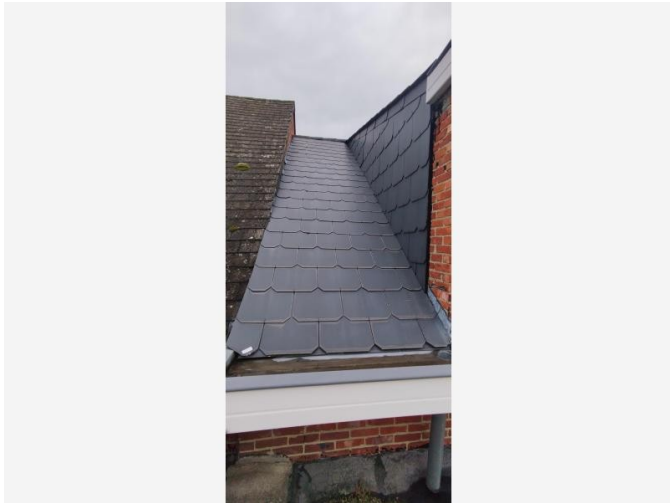
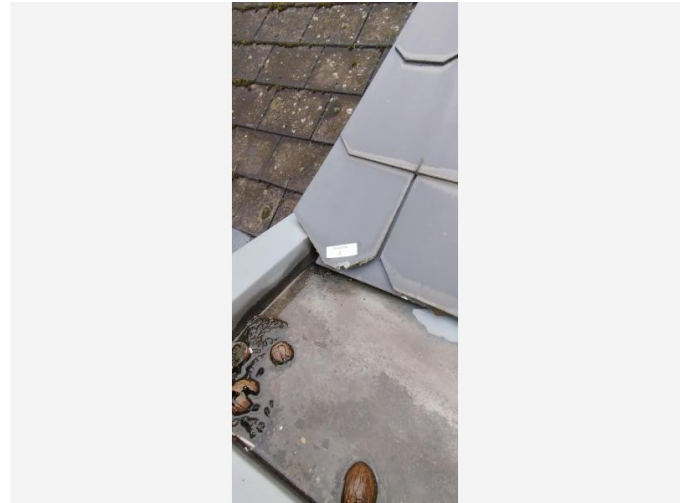
## Fiche 12: Leien (Dak)

Geen asbest

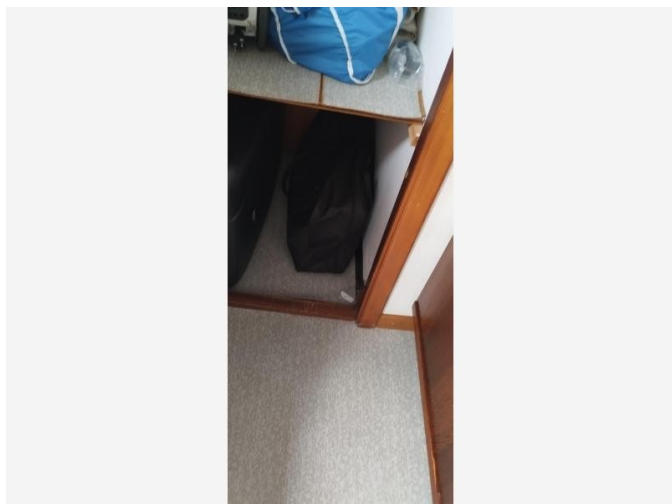
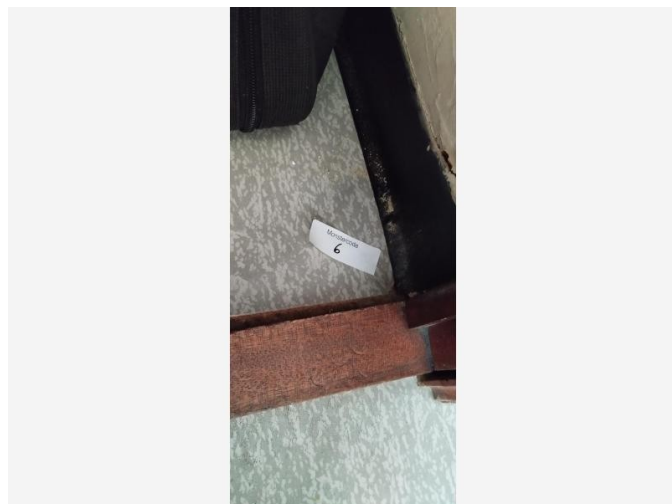
## Fiche 13: Vinyl vloer (eerste verdiep)

Geen asbest
