Asbestinventarisatetest

Paddenhoek 39, 9830 Sint-Martens-Latem

Attestnummer : 20240409-000160.000

Uitgegeven op : 09.04.2024

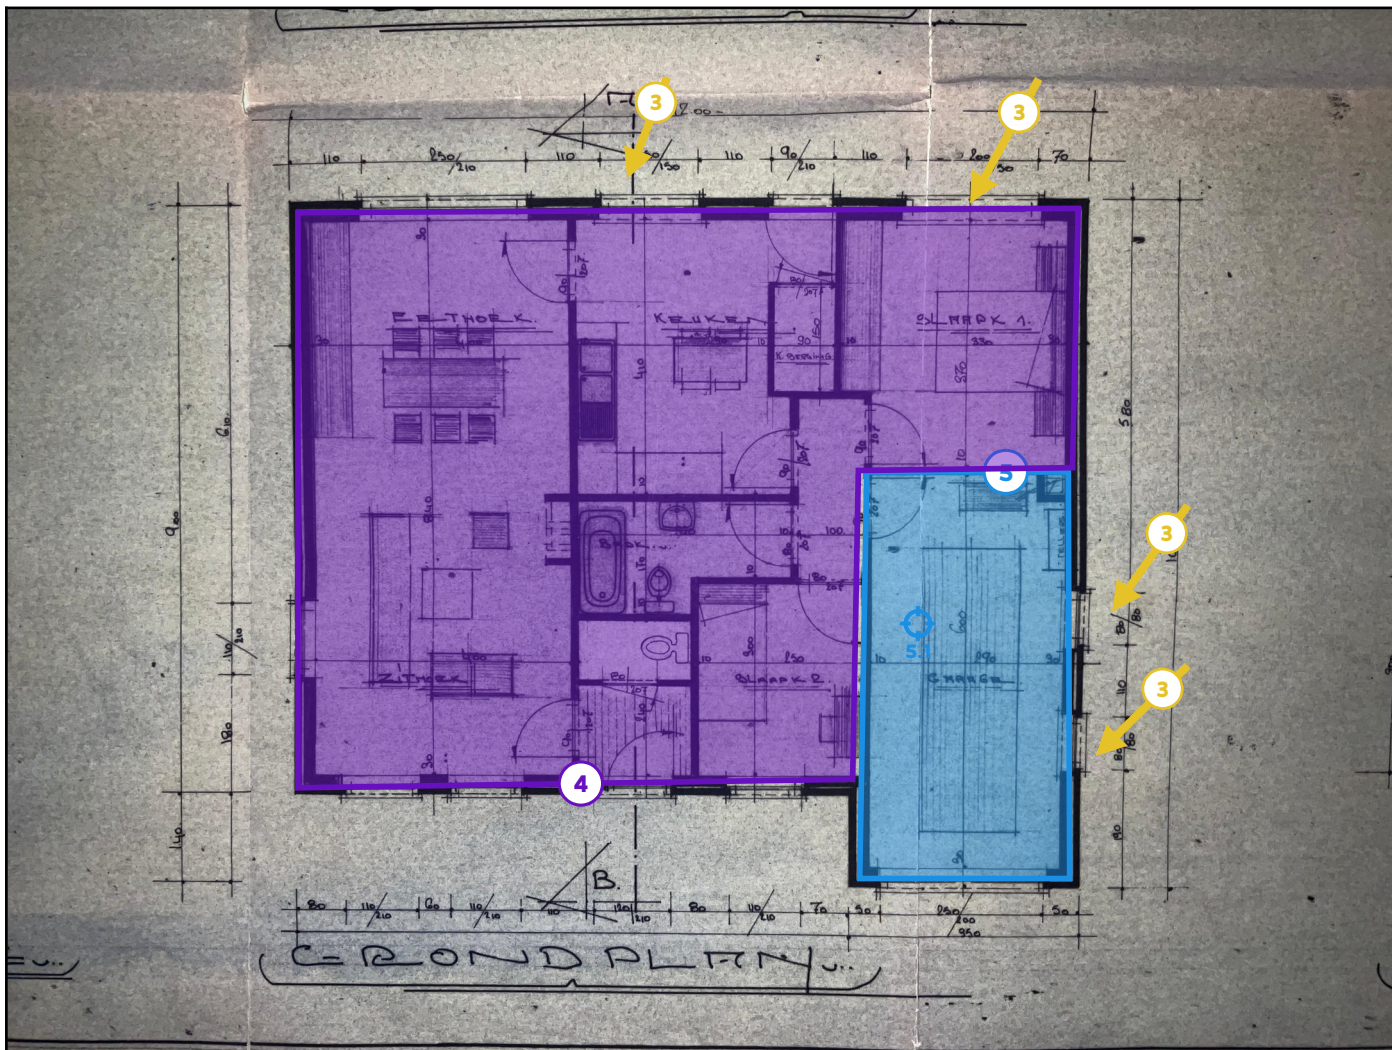
Plan 1.2: IMG_4996

Beschrijving	Type	Actie
3. Buitenschil: raamdorpels	Asbestmateriaal	Zorgvuldig beheren
4. Plafonds: Lambrisering / beplatingen	Advies	-
5. Plafonds: pleisterwerk garage	Geen asbest	-
5.1 Code: 002	Mengmonster	-

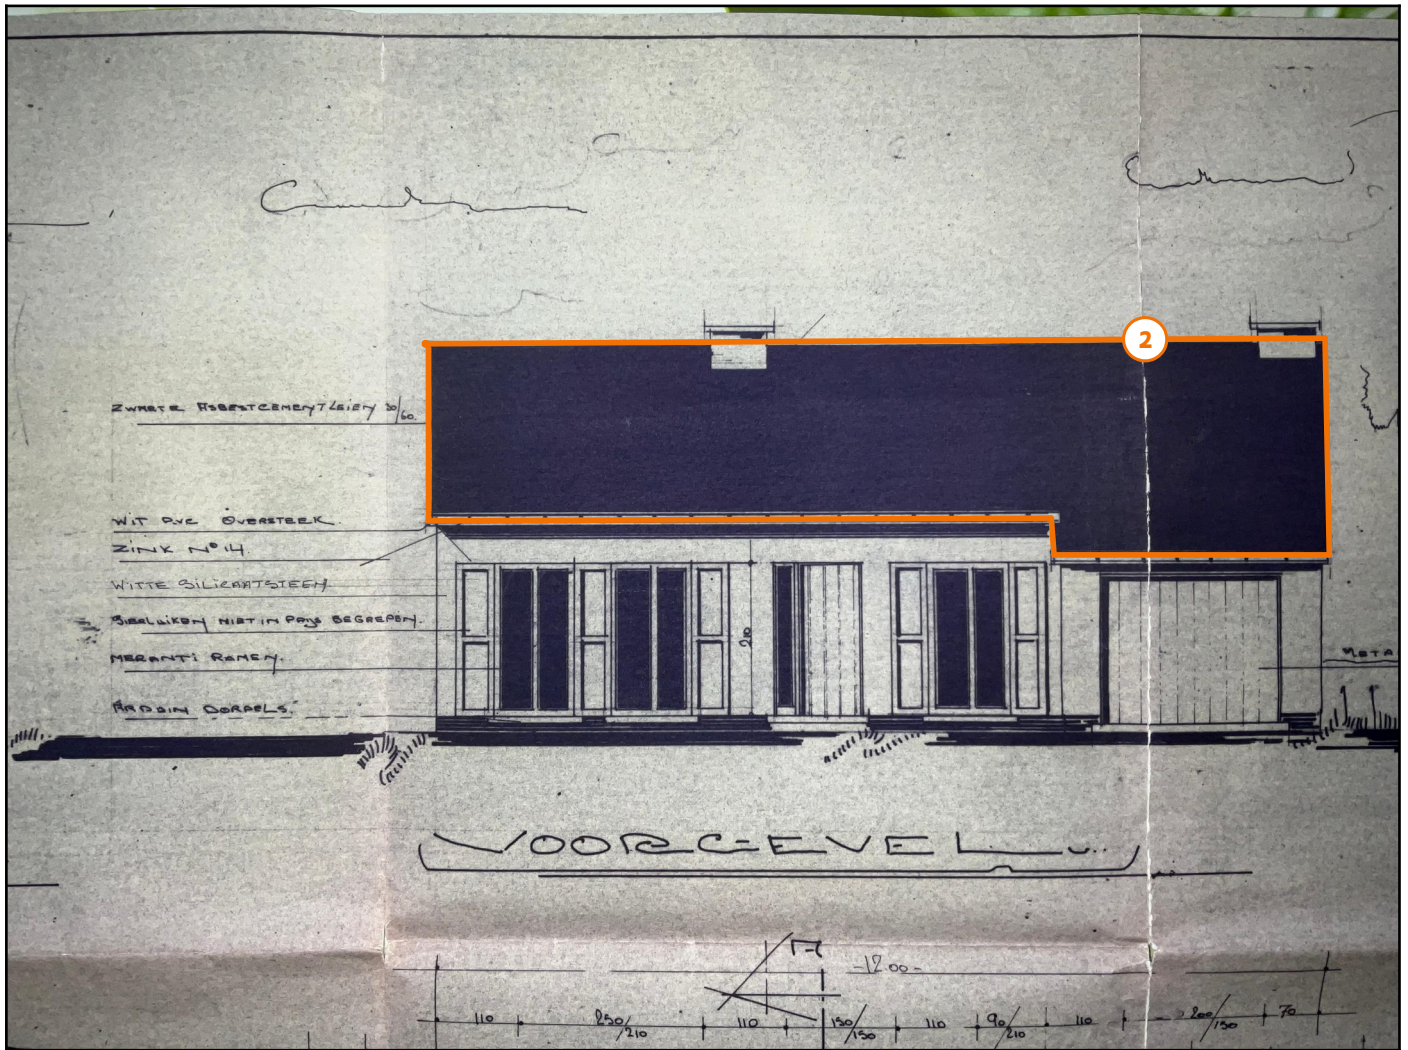
Plan 1.3: IMG_4998

Beschrijving	Type	Actie
2. Dak: leien	Asbestmateriaal	Verwijderen

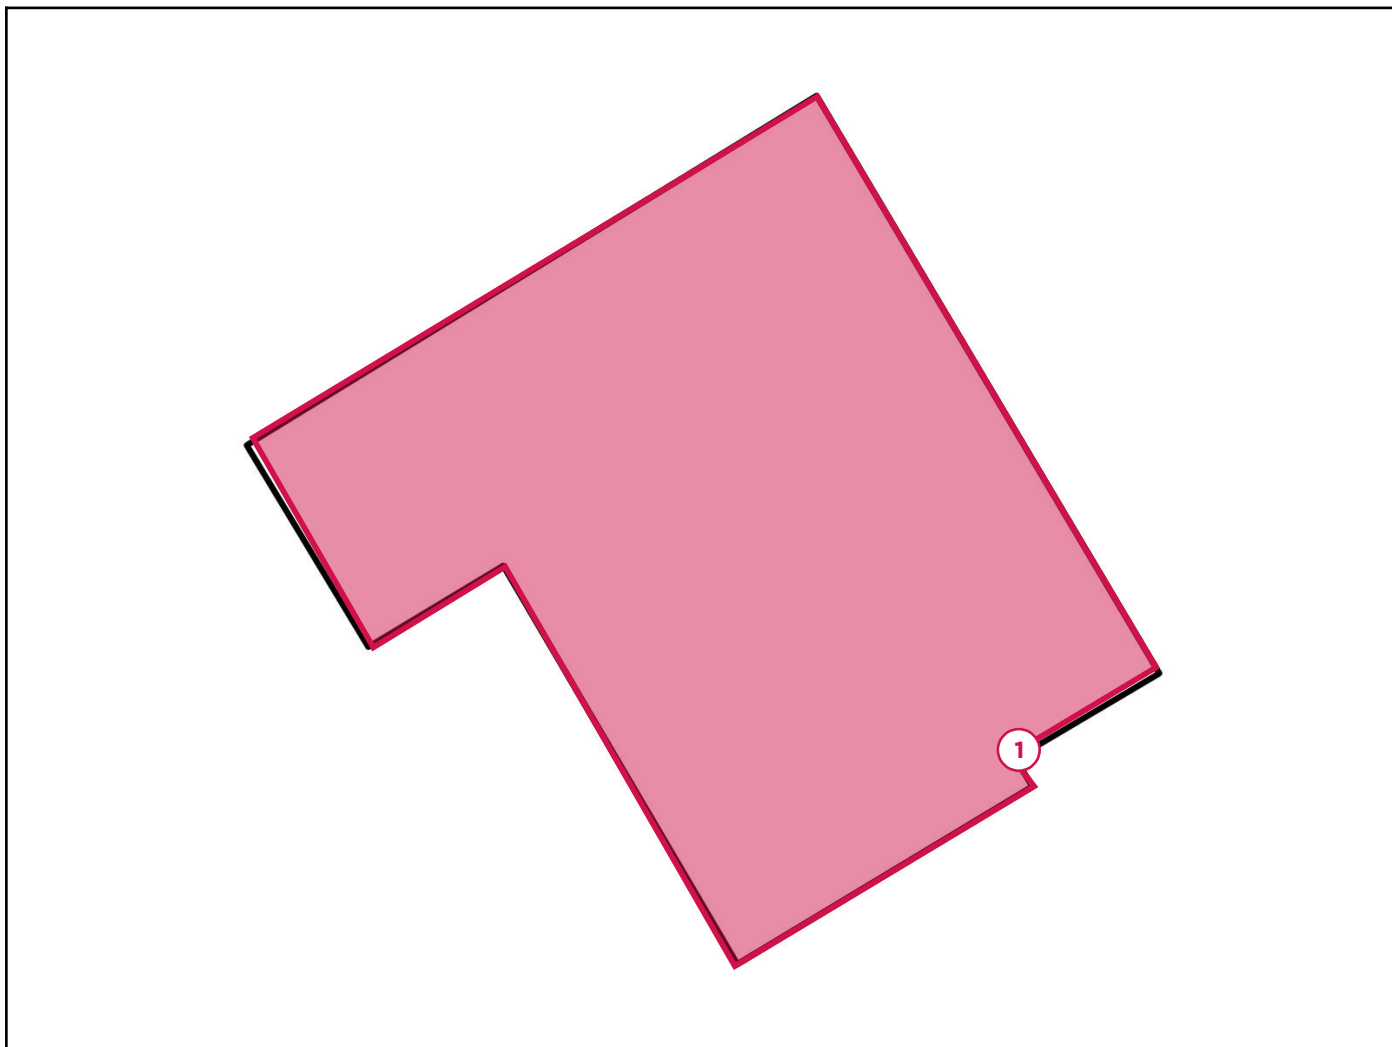
Plan 2.1: Bijgebouw plan

Beschrijving	Type	Actie
1. Dak: golfplaten	Asbestmateriaal	Dringend verwijderen

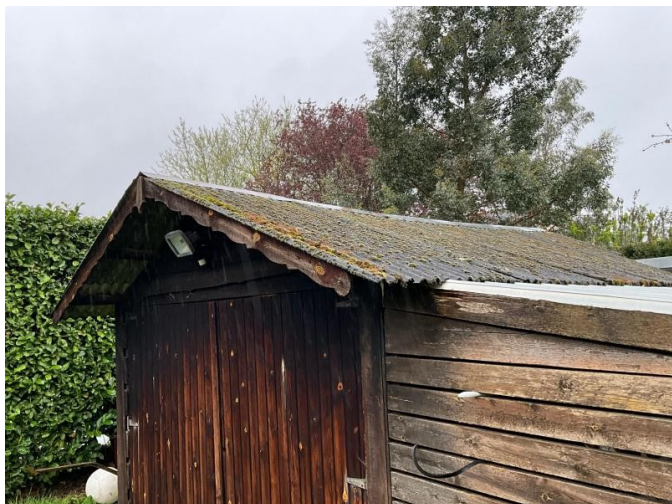
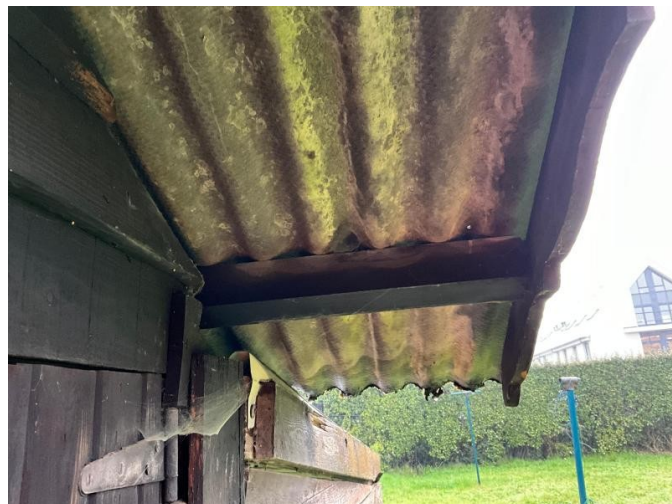
Risicobeoordeling

Eindbeoordeling materiaalrisico	Hoog materiaalrisico en/of hoge kans op vezelvrijgave
---------------------------------	---

Gebondenheid	Categorie 1: hechtgebonden in oorsprong
Asbestsoort (vezeltype)	Crocidoliet aanwezig
Asbestconcentratie	Laag (< 50%)
Afschermingsgraad van het gehele materiaal	Geheel of deels vrij aan de buitenlucht
Toestand van het materiaal	Zwaar beschadigd, zwaar verweerd

Beschrijving	Dak: golfplaten
Omgeving	Buiten

Primaire drager	Schuin dak
Asbestmateriaal	Dak- en gevelbekleding - Golfplaat
Bindmiddel van asbestmateriaal	Cement
Gebondenheid op basis van bindmiddel	Hecht
Hoeveelheid (oppervlakte - aantal)	<ul style="list-style-type: none"> • 35,00 m² - 1 stuk
Totale oppervlakte	35,00 m ²
Eenvoudig bereikbaar	Ja
Bevestigingswijze	<ul style="list-style-type: none"> • Genageld, geniet
Identificatiemethode	Vaststelling zonder monstername
Destructieve handeling voor identificatie	Nee

Dringend verwijderen

- Zorg voor een veilig beheer. Vermijd het beschadigen van het asbestmateriaal. Controleer de toestand jaarlijks op wijzigingen.
- Hemelwater dat afspoelt van asbestcement daken of gevels kan asbestdeeltjes bevatten. Gebruik het enkel voor gesloten circuits (bv. spoelen toiletten). Reinig na het vervangen van het dak of de gevel de dakgoten en regenwaterput of -ton om asbesthoudend sediment of slib te verwijderen

- Eenvoudige handelingen: mag via doe-het-zelf of door werknemer(s) met opleidingsattest eenvoudige handelingen
Indien u dit als doe-het-zelver zelf wenst te verwijderen dient u de nodige voorzorgsmaatregelen te nemen:

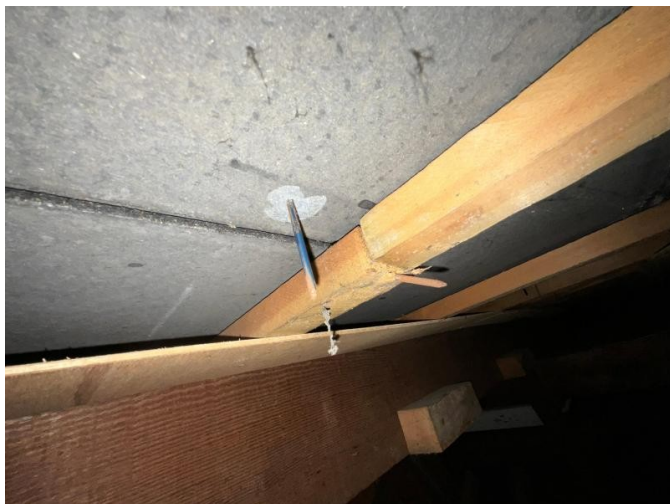
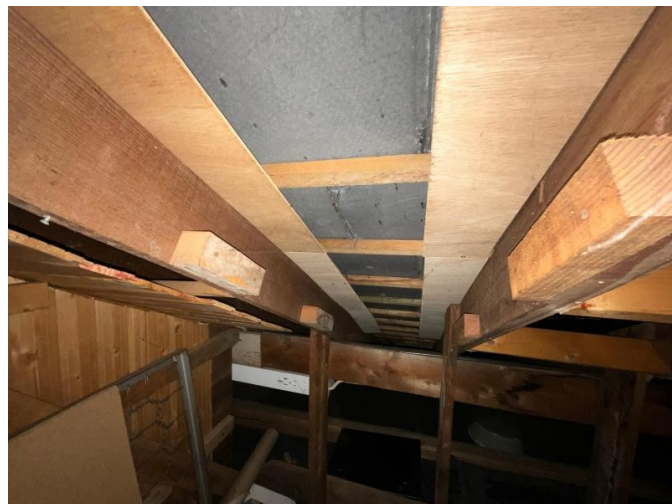
Eindbeoordeling materiaalrisico	Laag materiaalrisico en/of verlaagde kans op vezelvrijgave
---------------------------------	--

Gebondenheid	Categorie 1: hechtgebonden in oorsprong
Asbestsoort (vezeltype)	Crocidoliet aanwezig
Asbestconcentratie	Laag (< 50%)
Afschermingsgraad van het gehele materiaal	Geheel of deels vrij aan de buitenlucht
Toestand van het materiaal	Licht beschadigd, licht verweerd. Intact materiaal type Pical – asbestboard of categorie III 'gebondenheid'

Beschrijving	Dak: leien
Omgeving	Buiten

Primaire drager	Schuin dak
Asbestmateriaal	Dak- en gevelbekleding - Lei, shingle
Bindmiddel van asbestmateriaal	Cement
Gebondenheid op basis van bindmiddel	Hecht
Hoeveelheid (oppervlakte - aantal)	<ul style="list-style-type: none">• 185,00 m² - 1 stuk
Totale oppervlakte	185,00 m ²
Eenvoudig bereikbaar	Ja
Bevestigingswijze	<ul style="list-style-type: none">• Genageld, geniet
Identificatiemethode	Vaststelling zonder monstername
Destructieve handeling voor identificatie	Nee

Verwijderen

- Zorg voor een veilig beheer. Vermijd het beschadigen van het asbestmateriaal. Controleer de toestand jaarlijks op wijzigingen.
- Hemelwater dat afspoelt van asbestcement daken of gevels kan asbestdeeltjes bevatten. Gebruik het enkel voor gesloten circuits (bv. spoelen toiletten). Reinig na het vervangen van het dak of de gevel de dakgoten en regenwaterput of -ton om asbesthoudend sediment of slib te verwijderen

- Eenvoudige handelingen: mag via doe-het-zelf of door werknemer(s) met opleidingsattest eenvoudige handelingen
Indien u dit als doe-het-zelver zelf wenst te verwijderen dient u de nodige voorzorgsmaatregelen te nemen:

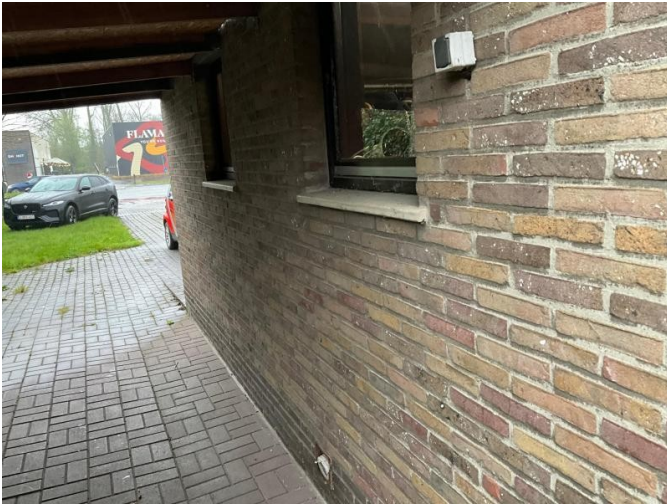
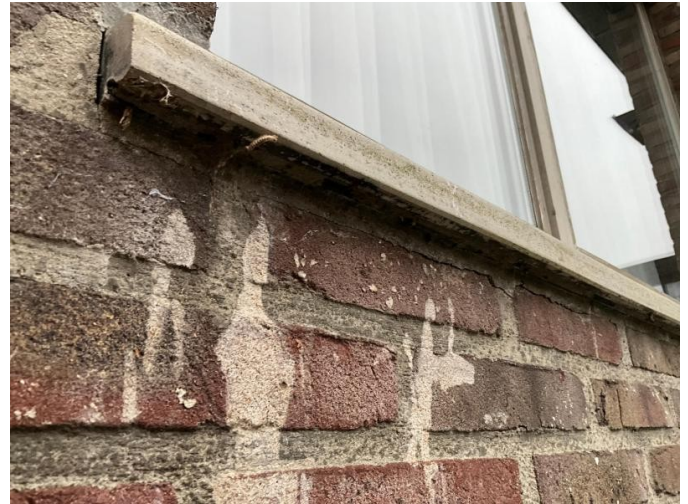
Eindbeoordeling materiaalrisico	Laag materiaalrisico en/of verlaagde kans op vezelvrijgave
---------------------------------	--

Gebondenheid	Categorie 1: hechtgebonden in oorsprong
Asbestsoort (vezeltype)	Crocidoliet aanwezig
Asbestconcentratie	Laag (< 50%)
Afschermingsgraad van het gehele materiaal	Geheel of deels vrij aan de buitenlucht
Toestand van het materiaal	Licht beschadigd, licht verweerd. Intact materiaal type Pical – asbestboard of categorie III 'gebondenheid'

Beschrijving	Buitenschil: raamdorpels
Omgeving	Buiten
Primaire drager	Wandopening verticaal (raam, deur, ...)
Asbestmateriaal	Plaat, paneel, tablet - Hol

Bindmiddel van asbestmateriaal	Cement
Gebondenheid op basis van bindmiddel	Hecht
Hoeveelheid (oppervlakte - dikte - aantal)	<ul style="list-style-type: none">• 0,20 m² - 3,00 cm - 3 stuks
Totaal volume	0,018 m ³
Eenvoudig bereikbaar	Ja
Bevestigingswijze	<ul style="list-style-type: none">• Geklemd
Identificatiemethode	Vaststelling zonder monstername
Destructieve handeling voor identificatie	Nee

Zorgvuldig beheren

- Zorg voor een veilig beheer. Vermijd het beschadigen van het asbestmateriaal. Controleer de toestand jaarlijks op wijzigingen.

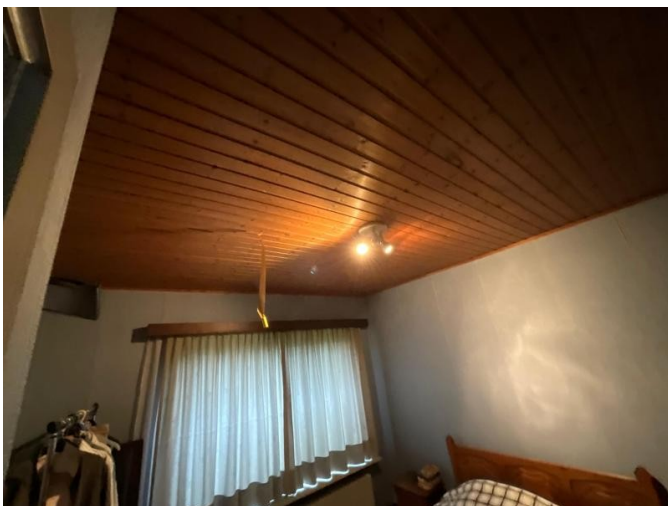
Vrije foto

Verschillende plafonds bestaan uit beplating en/of lambriseringen. Binnen het kader van een niet-destructief onderzoek konden de achterliggende lagen niet worden geanalyseerd. Enkel door deze te verwijderen of door een destructief onderzoek kunnen de achterliggende lagen geanalyseerd worden. Bij vernieuwing van deze binnenschil wordt aanbevolen om nieuw monstername te laten nemen.

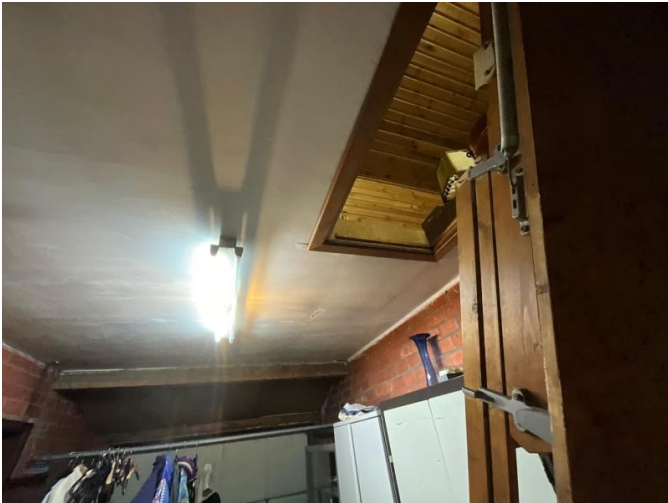
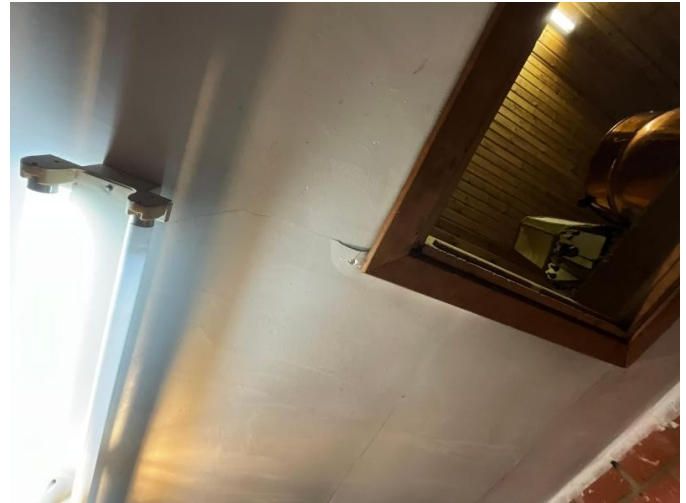
Geen asbest

#	Type	Referentie	Resultaat
5.1	Mengmonster	002	Geen asbest

Beschrijving	Plafonds: pleisterwerk garage
Omgeving	Binnen
Primaire drager	Plafond
Bindmiddel van materiaal	Gips - kalk

Gebondenheid op basis van bindmiddel	Niet-hechtgebonden
Hoeveelheid (oppervlakte - dikte - aantal)	• 18,00 m ² - 1,00 cm - 1 stuk
Totaal volume	0,18 m ³
Identificatiemethode	Vaststelling met monstername
Destructieve handeling voor identificatie	Nee
Opmerking	De vaststelling dat de plafondbepleistering asbestveilig is, is gebaseerd op een beperkt aantal monsterstalen, welke door een erkend labo werden geanalyseerd. Dit geeft slechts een indicatie van de algemene asbestveilige toestand. Bij sloop of grondige werken en bij het (plaatselijk) verwijderen van het pleisterwerk wordt aangeraden steeds bijkomende stalen te nemen van elk plafond.

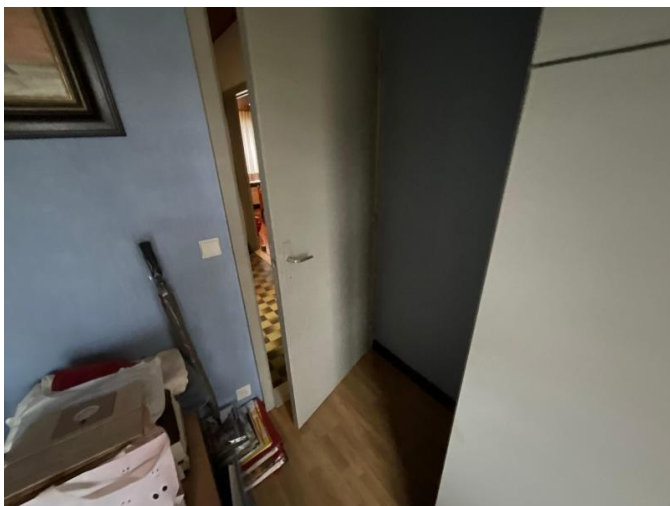
Fiche 6: Wanden: pleisterwerk slpk

Geen asbest

#	Type	Referentie	Resultaat
6.1	Mengmonster	001	Geen asbest

Beschrijving	Wanden: pleisterwerk slpk
Omgeving	Binnen
Primaire drager	Binnenwand
Bindmiddel van materiaal	Gips - kalk

Gebondenheid op basis van bindmiddel	Niet-hechtgebonden
Hoeveelheid (oppervlakte - dikte - aantal)	• 100,00 m ² - 1,00 cm - 1 stuk
Totaal volume	1,00 m ³
Identificatiemethode	Vaststelling met monsternamen
Destructieve handeling voor identificatie	Nee
Opmerking	De vaststelling dat de wanden asbestveilig zijn, is gebaseerd op een beperkt aantal monsterstalen, welke door een erkend labo werden geanalyseerd. Daardoor geeft dit slechts een indicatie van de algemene asbestveilige toestand. Bij sloop of grondige werken en bij het (plaatselijk) verwijderen van het pleisterwerk wordt aangeraden steeds bijkomende stalen te nemen van elke muur.

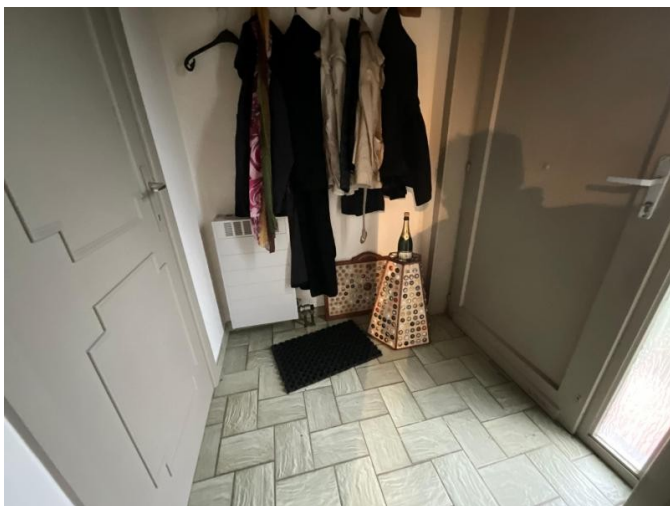
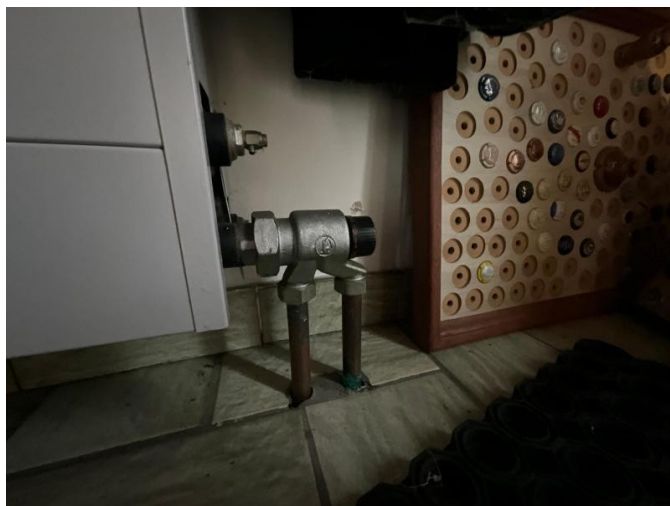
Geen asbest

#	Type	Referentie	Resultaat
7.1	Mengmonster	001A	Geen asbest

Beschrijving	Wanden: pleisterwerk
Omgeving	Binnen
Primaire drager	Binnenwand
Bindmiddel van materiaal	Gips - kalk

Gebondenheid op basis van bindmiddel	Niet-hechtgebonden
Hoeveelheid (oppervlakte - dikte - aantal)	• 120,00 m ² - 1,00 cm - 1 stuk
Totaal volume	1,20 m ³
Identificatiemethode	Vaststelling met monsternamen
Destructieve handeling voor identificatie	Nee
Opmerking	De vaststelling dat de wanden asbestveilig zijn, is gebaseerd op een beperkt aantal monsterstalen, welke door een erkend labo werden geanalyseerd. Daardoor geeft dit slechts een indicatie van de algemene asbestveilige toestand. Bij sloop of grondige werken en bij het (plaatselijk) verwijderen van het pleisterwerk wordt aangeraden steeds bijkomende stalen te nemen van elke muur.
