# Asbestinventarisatetest

Gezusters Lovelingstraat 20, 9850 Deinze

Attestnummer : 20260331-000189.000

## Niet-asbestveilig

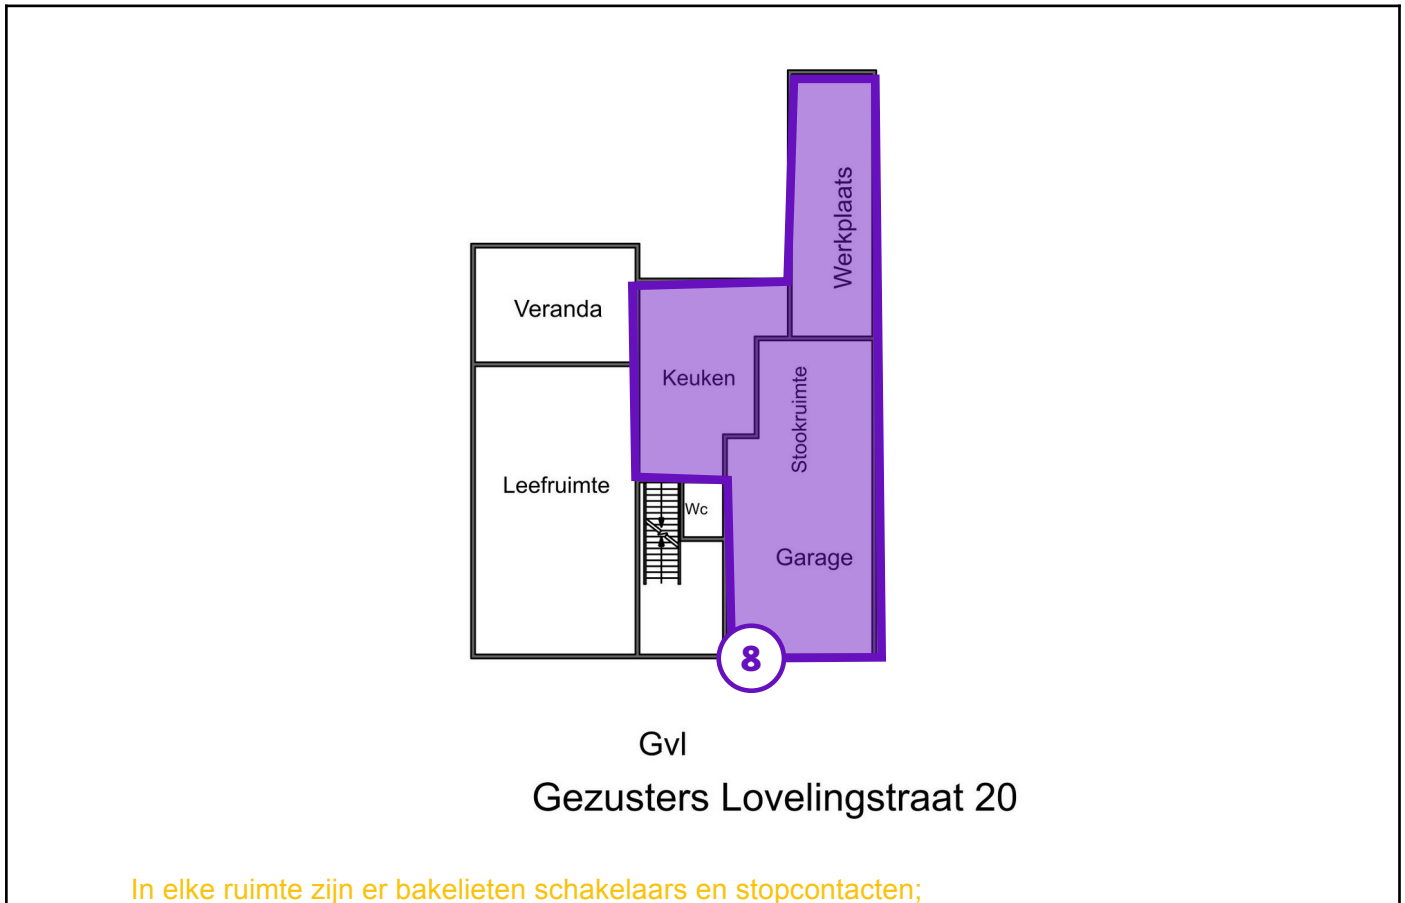
## Plan 1.1: Schema woning gvl

Beschrijving	Type	Actie
3. Bakeliet electra: stopcontacten en schakelaars	Asbestmateriaal	<a href="#">Verwijderen</a>
8. Plafonds: hout beplatingen in garage en keuken	Advies	-

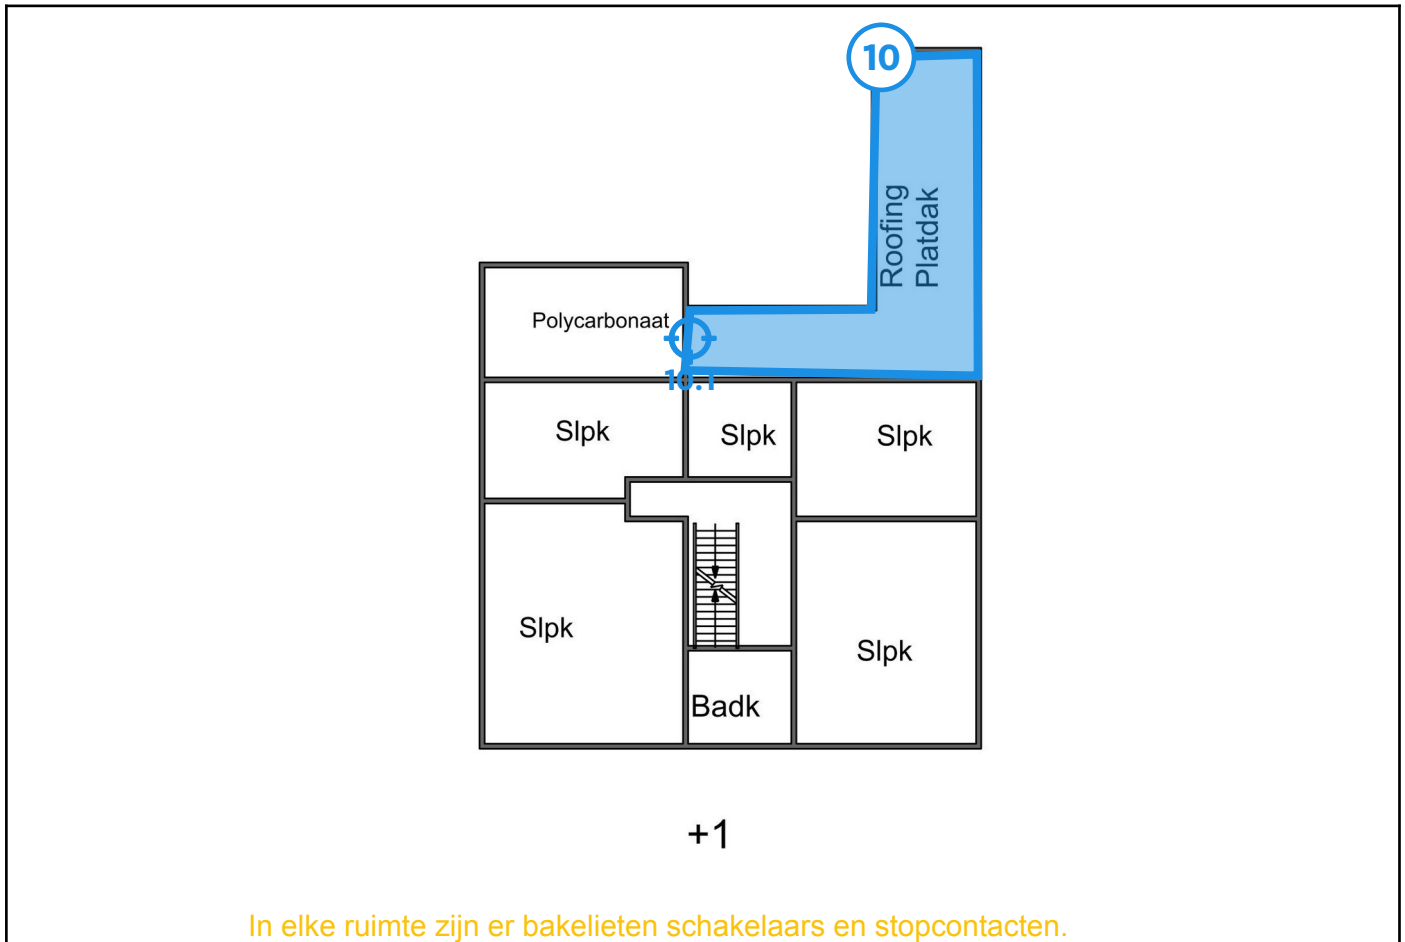
## Plan 1.2: Schema woning +1

Beschrijving	Type	Actie
3. Bakeliet electra: stopcontacten en schakelaars	Asbestmateriaal	<a href="#">Verwijderen</a>
10. Dak: Roofing	Geen asbest	-
10.1 Code: 904	Puntmonster	-

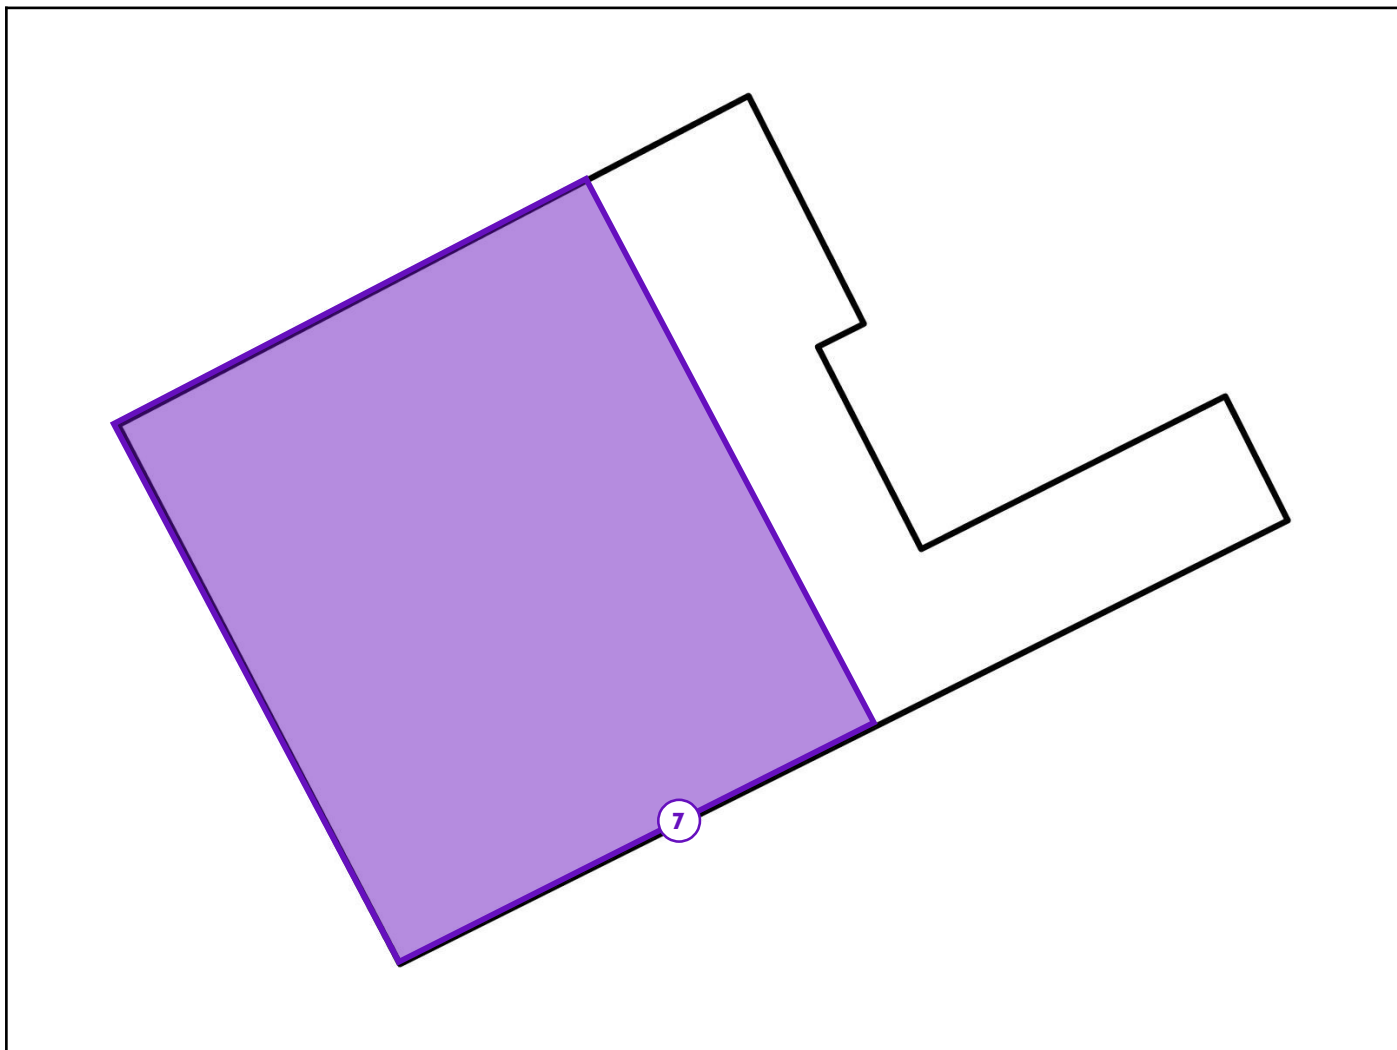
## Plan 1.7: Schema dakplan

Beschrijving	Type	Actie
7. Beperking: dak te hoog.	Beperking	-

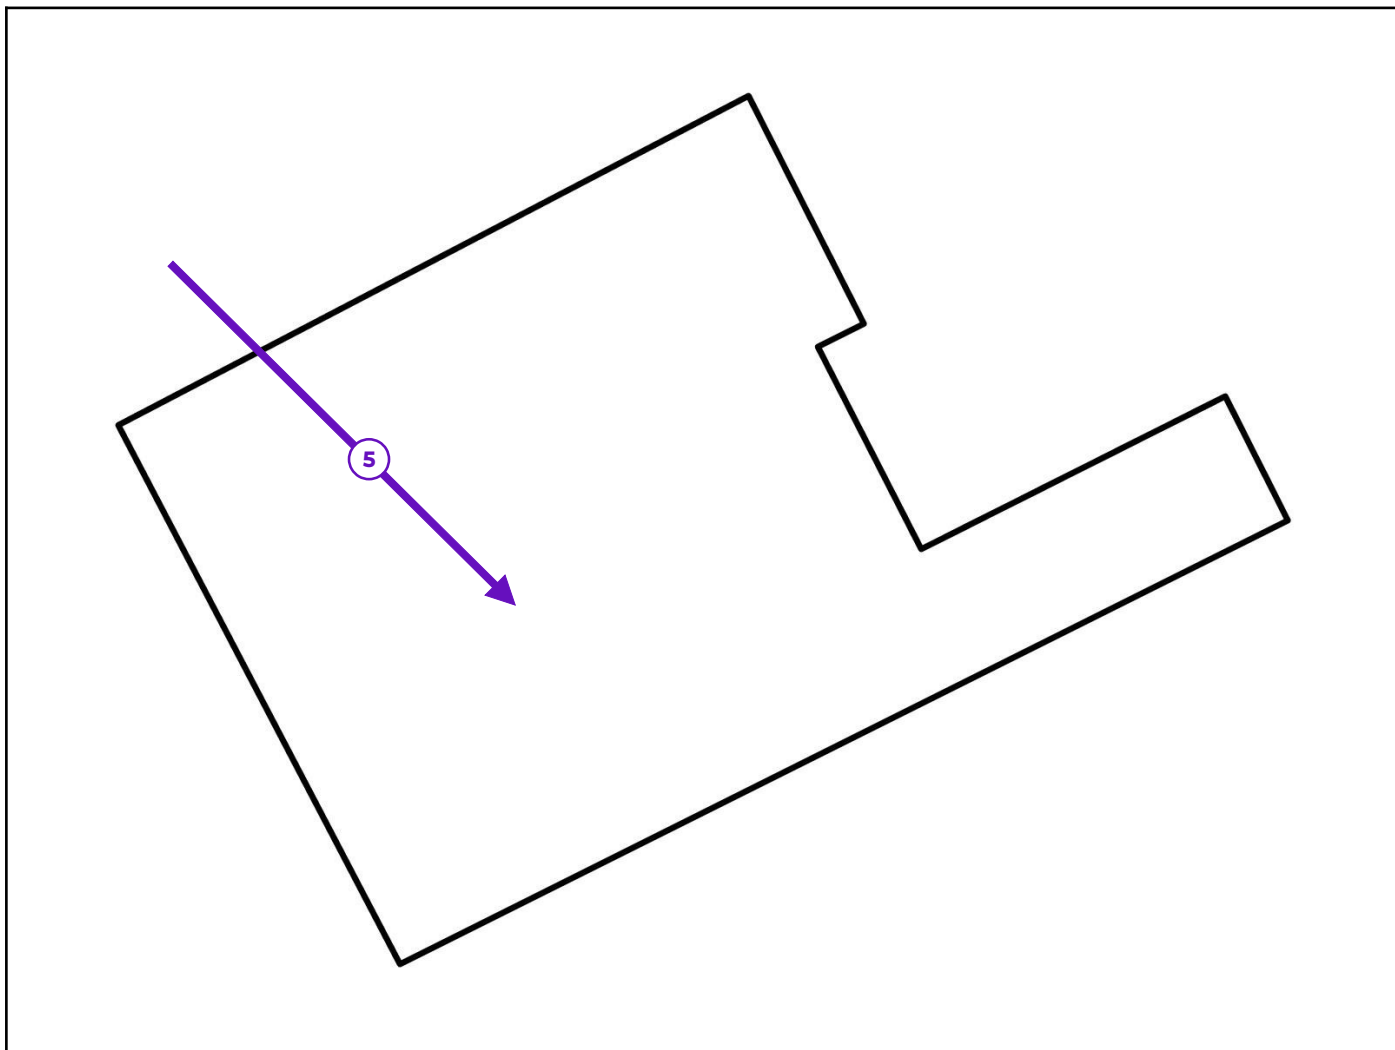
## Plan 1.10: Schema dakplan

Beschrijving	Type	Actie
5. Schouw niet inspecteerbaar	Beperking	-

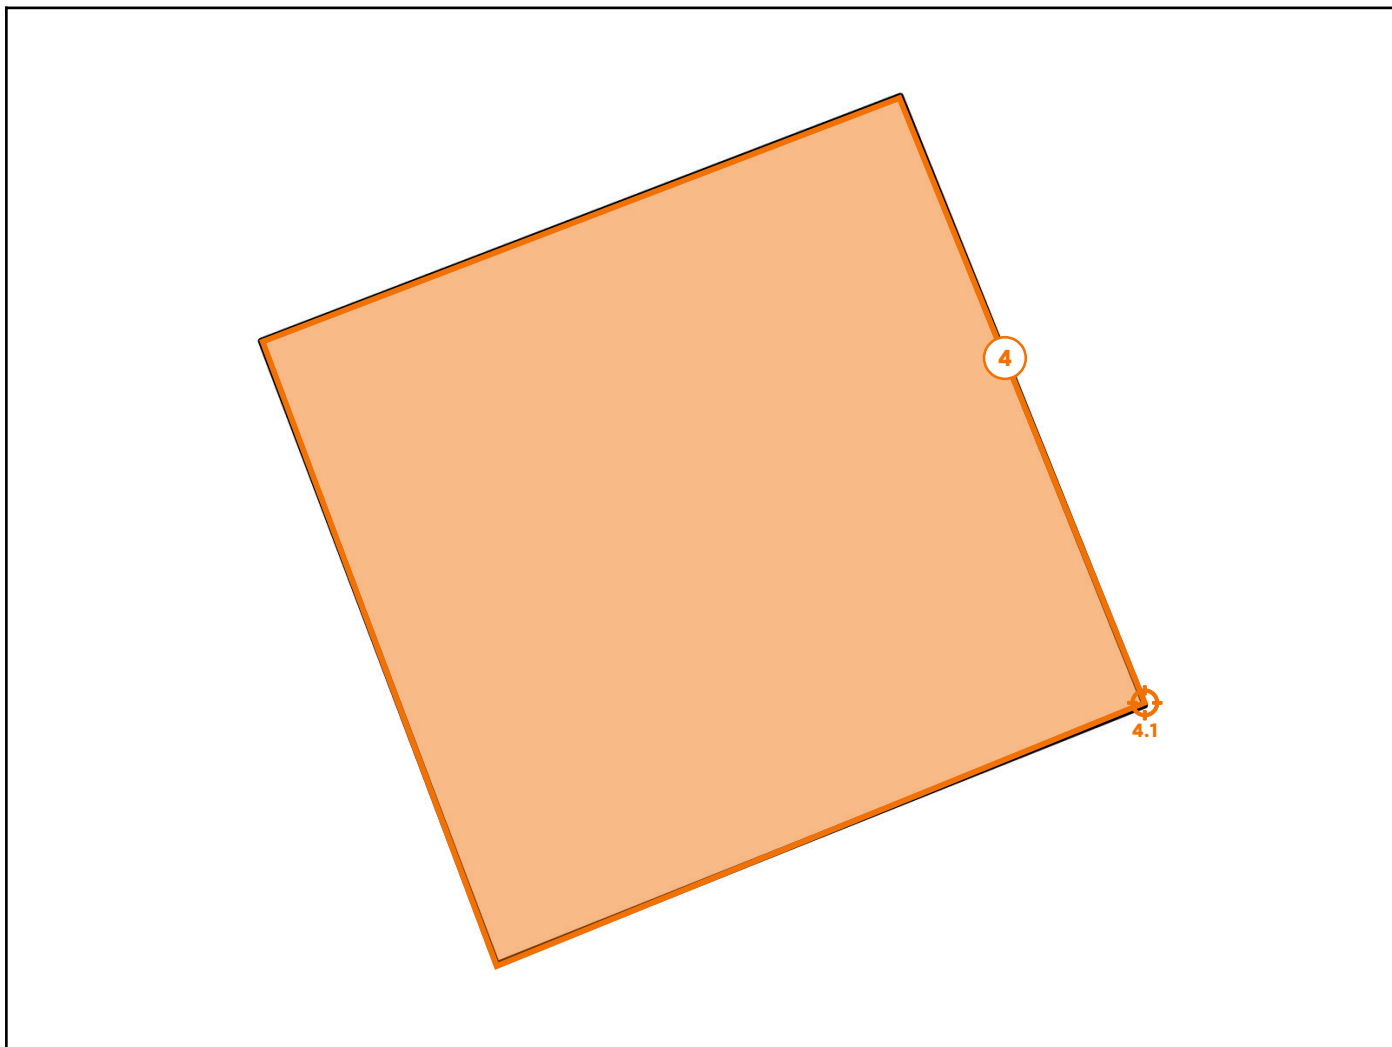
## Plan 2.1: Tuinhuis plan

Beschrijving	Type	Actie
4. Dak: cementgebonden golfplaten	Asbestmateriaal	<a href="#">Verwijderen</a>
4.1 Code: 902	Puntmonster	-

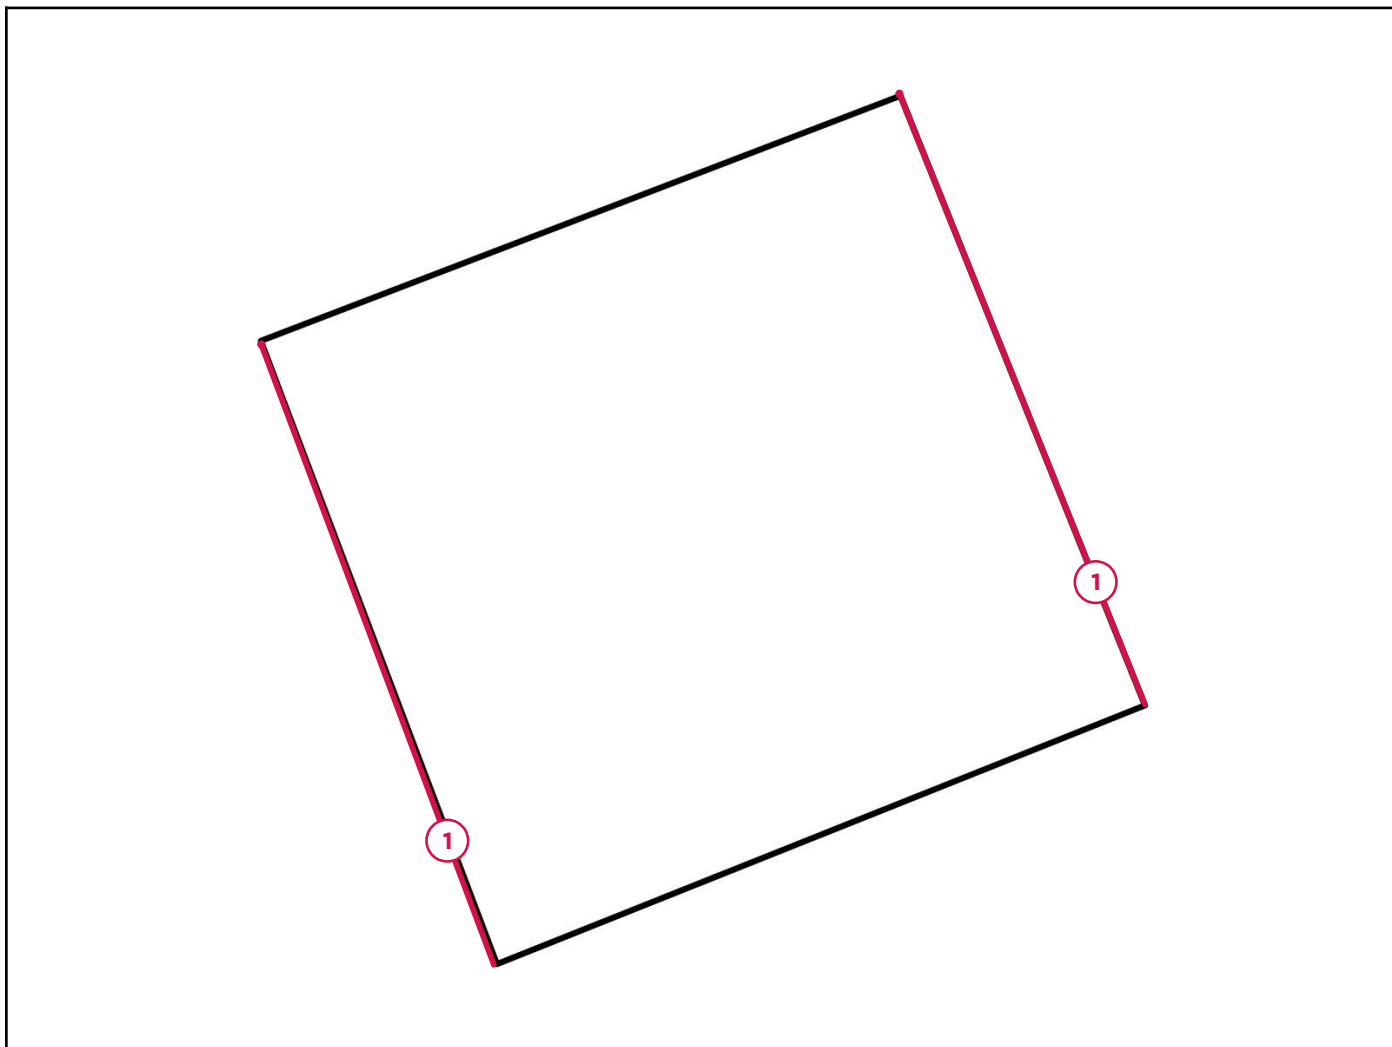
## Plan 2.2: Tuinhuis plan

Beschrijving	Type	Actie
1. Slib in dakgoot.	Asbestmateriaal	Dringend verwijderen

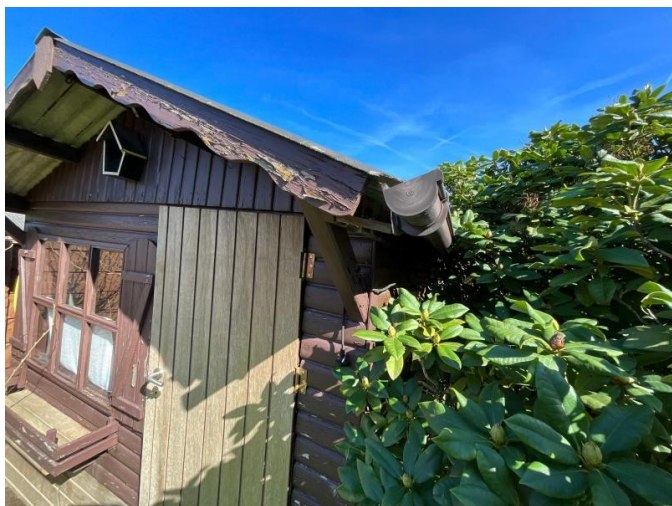
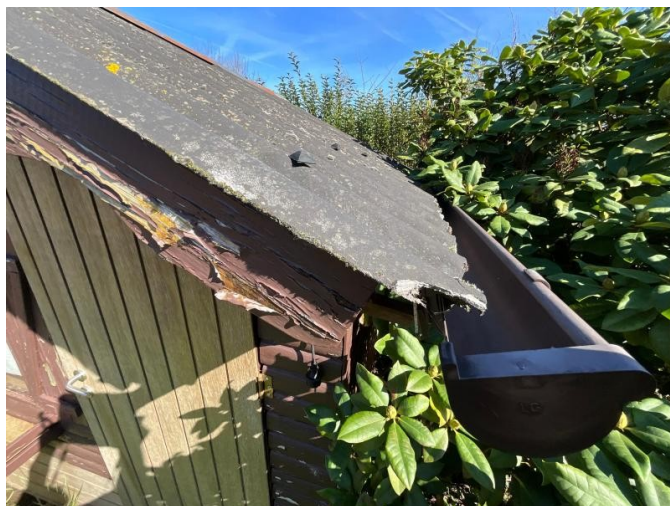
Het asbestmateriaal valt onder de mijlpaal van 2040.

**Dringend verwijderen**

Zone 2: Tuinhuis

- Plan 2.2: Tuinhuis plan

<b>Beschrijving</b>	Slib in dakgoot.
<b>Type afvalstof</b>	Betreft resten (contaminatie) van verwerking of beschadiging
<b>Type resten (contaminatie)</b>	<ul style="list-style-type: none"><li>• Stof, deeltjes &lt; 4 mm, flinters, gruis (los, opliggend)</li><li>• Stof, deeltjes &lt; 4 mm, flinters, gruis (vermengd in materiaal)</li></ul>
<b>Besmette materialen</b>	<ul style="list-style-type: none"><li>• Organisch materiaal (mos, mest, vegetatie, ...)</li><li>• Sediment (dakgoot, afvoerbuï, regenwaterput, ...)</li></ul>
<b>Bron van de resten</b>	Dakbedekking
<b>Omgeving</b>	Buiten
<b>Primaire drager</b>	Schuin dak
<b>Gebondenheid resten</b>	Niet hecht
<b>Hoeveelheid (gewicht - aantal)</b>	<ul style="list-style-type: none"><li>• 2,00 kg - 1 stuk</li></ul>
<b>Totaal gewicht</b>	2,00 kg
<b>Eenvoudig bereikbaar</b>	Ja
<b>Identificatiemethode</b>	De asbestdeskundige beoordeelt het materiaal als asbestverdacht en dus asbesthoudend, en dit zonder monstername.

- Verwijder het asbestafval.
- Voer bijkomende staalname(s) uit.

- Eenvoudige handelingen: mag via doe-het-zelf of door werknemer(s) met opleidingsattest eenvoudige handelingen  
Bij verwijderen: met zorg behandelen. Draag bij voorkeur een beschermend wegwerppak  
CAT III (type 5/6) en minstens een mondmasker FFP3 en handschoenen. Vermijd stofvorming door het asbestmateriaal te bevochtigen of op voorhand te fixeren en gebruik geen mechanische werktuigen zoals slijpschijven en boormachines bij het demonteren aangezien dit asbestvezelhoudend stof veroorzaakt.  
Indien u dit zelf verwijdert, informeer u op voorhand bij uw plaatselijk recyclagepark welke

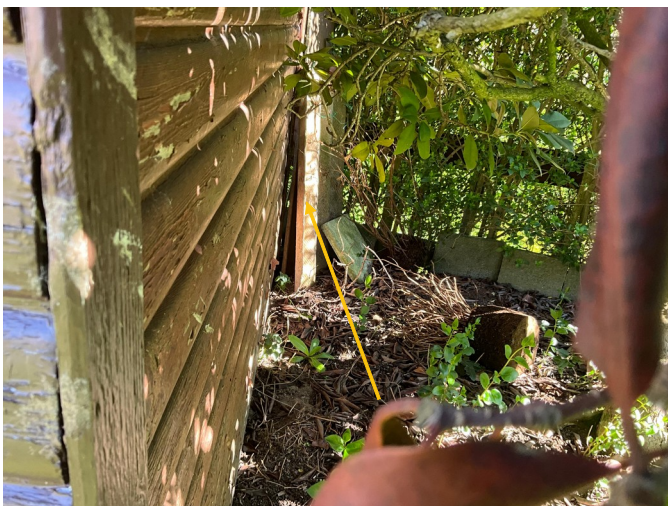
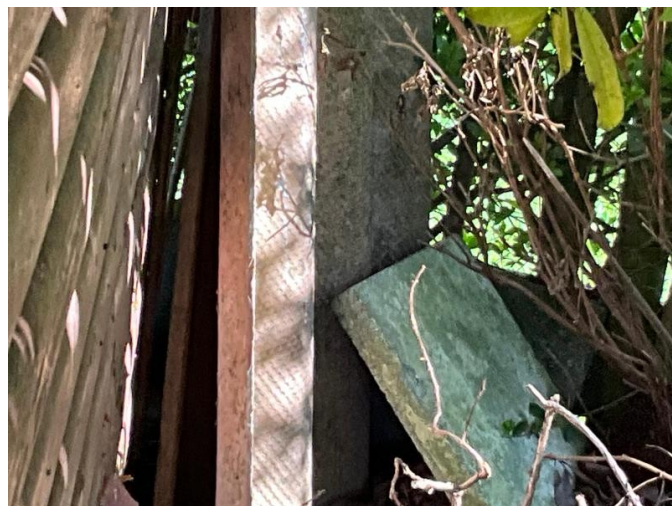
Het asbestmateriaal valt onder de mijlpaal van 2040.

**Dringend verwijderen**

Zone 2: Tuinhuis

- Plan 2.3: Tuinhuis plan

Beschrijving	Golfplaat
Type afvalstof	Betreft stock-voorraad of gedemonteerde asbestmaterialen
Aanwezige resten	Resten van golfplaat
Omgeving	Buiten
Primaire drager	Bodem
Asbestmaterialen	<ul style="list-style-type: none"><li>Dak- en gevelbekleding - Golfplaat</li></ul>
Bindmiddel van asbestmateriaal	Cement
Gebondenheid op basis van bindmiddel	Hecht
Hoeveelheid (gewicht - aantal)	<ul style="list-style-type: none"><li>5,00 kg - 1 stuk</li></ul>
Totaal gewicht	5,00 kg
Eenvoudig bereikbaar	Ja
Identificatiemethode	De asbestdeskundige beoordeelt het materiaal als asbestverdacht en dus asbesthoudend, en dit zonder monsternamen.

- Verwijder het asbestafval.
- Voer bijkomende staalname(s) uit.

- Eenvoudige handelingen: mag via doe-het-zelf of door werknemer(s) met opleidingsattest eenvoudige handelingen  
Bij verwijderen: met zorg behandelen. Draag bij voorkeur een beschermend wegwerppak CAT III (type 5/6) en minstens een mondmasker FFP3 en handschoenen. Vermijd stofvorming door het asbestmateriaal te bevochtigen of op voorhand te fixeren en gebruik geen mechanische werktuigen zoals slijpschijven en boormachines bij het demonteren aangezien dit asbestvezelhoudend stof veroorzaakt.  
Indien u dit zelf verwijdert, informeer u op voorhand bij uw plaatselijk recyclagepark welke

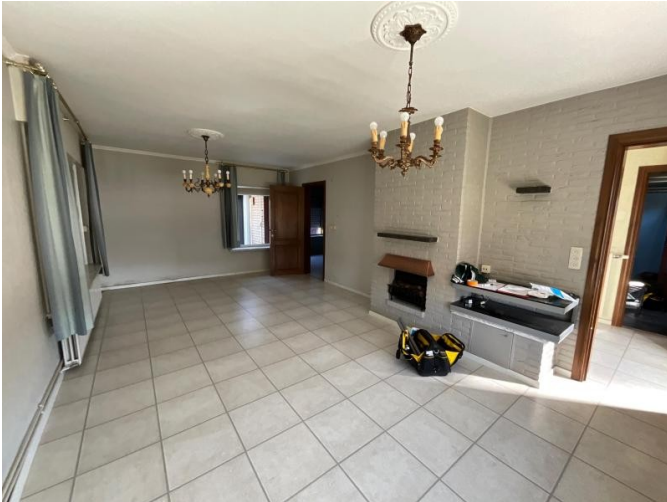
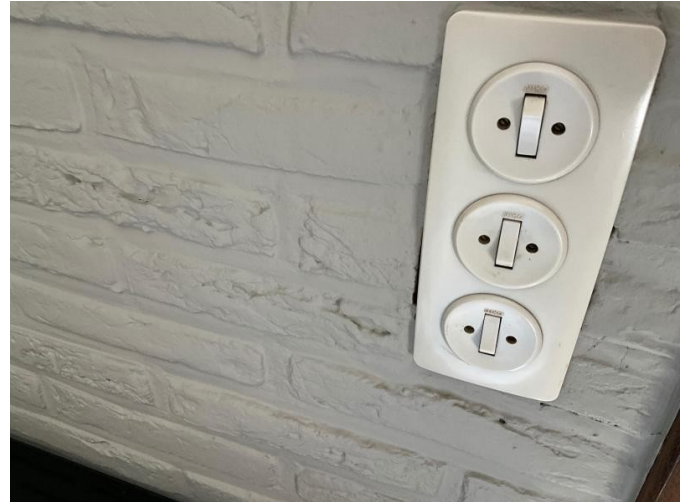
# Fiche 3: Bakeliet electra: stopcontacten en schakelaars

Het asbestmateriaal valt onder de mijlpaal van 2040.

Verwijderen

Eindbeoordeling materiaalrisico	Verhoogd materiaalrisico en/of verhoogde kans op vezelvrijgave
---------------------------------	--

<b>Gebondenheid</b>	Categorie 1: hechtgebonden in oorsprong
<b>Asbestsoort (vezeltype)</b>	Crocidoliet aanwezig
<b>Asbestconcentratie</b>	Laag (< 50%)
<b>Afschermingsgraad van het gehele materiaal</b>	Geheel of deels vrij aan de binnenlucht, maar geen contact met binnenluchtstromen
<b>Toestand van het materiaal</b>	Licht beschadigd, licht verweerd. Intacte calciumsilicaatplaat of materiaal met categorie 3-gebondenheid

Beschrijving	Bakeliet electra: stopcontacten en schakelaars
Omgeving	Binnen
Primaire drager	Communicatie en elektrische infrastructuur en uitrusting
Asbestmateriaal	Plaat, paneel, tablet - Type Bakeliet
Bindmiddel van asbestmateriaal	Kunststof of -hars
Gebondenheid op basis van bindmiddel	Hecht
Hoeveelheid (oppervlakte - dikte - aantal)	<ul style="list-style-type: none"> <li>• 0,20 m<sup>2</sup> - 2,00 cm - 1 stuk</li> </ul>
Totaal volume	0,004 m <sup>3</sup>
Eenvoudig bereikbaar	Ja
Bevestigingswijze	<ul style="list-style-type: none"> <li>• Geschroefd</li> </ul>
Identificatiemethode	<p>De asbestdeskundige beoordeelt het materiaal als asbestverdacht en dus asbesthoudend, en dit zonder monstername.</p> <p>Motivatie: De monstername brengt andere schade aan dan schade die inherent is aan de monstername.</p>
Destructieve handeling voor identificatie	Nee
Opmerking	Alle electra van hetzelfde type afgebeeld op de foto, zowel in de zwarte als witte uitvoering, vallen onder deze bronfiche en worden niet afzonderlijk aangeduid op het plan.

- Zorg voor een veilig beheer. Vermijd het beschadigen van het asbestmateriaal. Controleer de toestand jaarlijks op wijzigingen.
- Voer bijkomende staalname(s) uit.

- Eenvoudige handelingen: mag via doe-het-zelf of door werknemer(s) met opleidingsattest eenvoudige handelingen  
Indien u dit als doe-het-zelver wenst te verwijderen dient u de nodige voorzorgsmaatregelen te nemen:  
Informeer u op voorhand bij uw plaatselijk recyclagepark welke maatregelen u kunt treffen voor een veilig transport en afgave of ophaling van de asbesttoepassing. De meeste recyclageparken hebben specifieke zakken en beschermkledij ter beschikking.

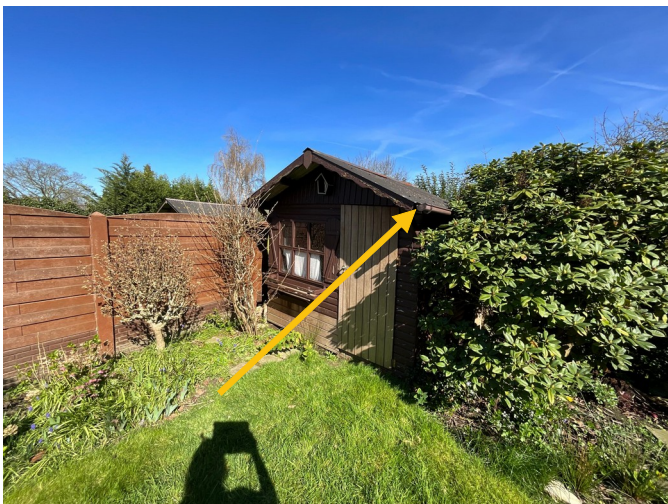
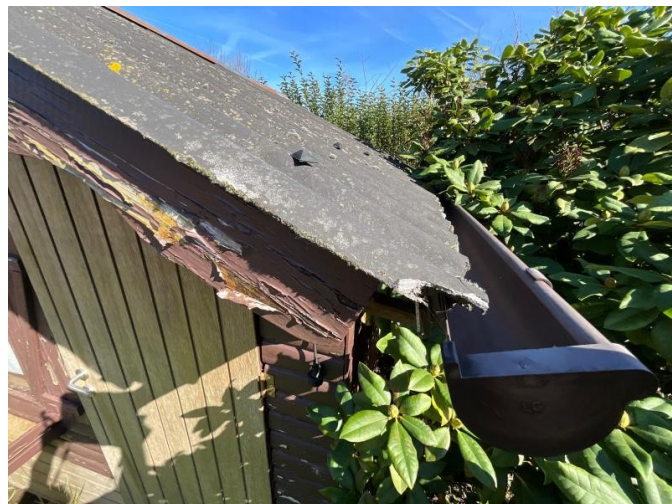
Het asbestmateriaal valt onder de mijlpaal van 2034.

**Verwijderen**

Zone 2: Tuinhuis

- Plan 2.1: Tuinhuis plan

Het is absoluut verboden om dit dak te reinigen met een hogedrukreiniger of met schuurborstels.

Verhoogd materiaalrisico en/of verhoogde kans op vezelvrijgave

Gebondenheid	Categorie 1: hechtgebonden in oorsprong
Asbestsoort (vezeltype)	Alleen chrysotiel aanwezig
Asbestconcentratie	Laag (< 50%)
Afschermingsgraad van het gehele materiaal	Geheel of deels vrij aan de buitenlucht, maar geen contact met binnenlucht
Toestand van het materiaal	Matig beschadigd, matig verweerd

#	Type	Referentie	Resultaat
4.1	Puntmonster	902	Chrysotiel

<b>Beschrijving</b>	Dak: cementgebonden golfplaten
<b>Omgeving</b>	Grenst aan binnen- en buitenlucht
<b>Primaire drager</b>	Schuin dak
<b>Asbestmateriaal</b>	Dak- en gevelbekleding - Golfplaat
<b>Bindmiddel van asbestmateriaal</b>	Cement
<b>Gebondenheid op basis van bindmiddel</b>	Hecht
<b>Hoeveelheid (oppervlakte - aantal)</b>	<ul style="list-style-type: none"><li>• 6,00 m<sup>2</sup> - 1 stuk</li></ul>
<b>Totale oppervlakte</b>	6,00 m <sup>2</sup>
<b>Eenvoudig bereikbaar</b>	Ja
<b>Bevestigingswijze</b>	<ul style="list-style-type: none"><li>• Geschroefd</li></ul>
<b>Identificatiemethode</b>	Een monstername door de asbestdeskundige met laboanalyse door een asbestlabo.
<b>Destructieve handeling voor identificatie</b>	Nee
<b>Opmerking</b>	De hoeveelheid is een benadering op basis van opmetingen ter plaatse. Hieraan kunnen evenwel geen rechten worden ontleend.

- Verwijder dit asbestmateriaal zo snel mogelijk. Volg de toestand goed op.
- Hemelwater dat afspoelt van asbestcement daken of gevels kan asbestdeeltjes bevatten. Gebruik het enkel voor gesloten circuits (bv. spoelen toiletten). Reinig na het vervangen van het dak of de gevel de dakgoten en regenwaterput of -ton om asbesthoudend sediment of slib te verwijderen
- Voer bijkomende staalname(s) uit.

- Eenvoudige handelingen: mag via doe-het-zelf of door werknemer(s) met opleidingsattest eenvoudige handelingen  
Indien u dit als doe-het-zelver wenst te verwijderen dient u de nodige voorzorgsmaatregelen te nemen:  
Informeert u op voorhand bij uw plaatselijk recyclagepark welke maatregelen u kunt treffen voor een veilig transport en afgave of ophaling van de asbesttoepassing. De meeste recyclageparken hebben specifieke zakken en beschermkledij ter beschikking.

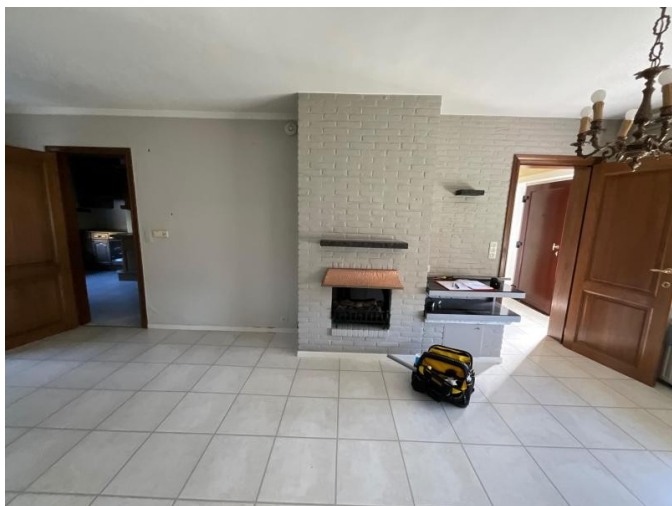
**Reden:** Het te onderzoeken materiaal situeert zich hoger dan 3,50 m te rekenen vanaf een veilige ondergrond

**Uitleg van de asbestdeskundige:** In deze schouw kunnen waarneembare asbestverdachte materialen aanwezig zijn. Door de hoogte is het niet mogelijk om deze schouw in detail te bekijken.

Dit geldt zowel voor de bovenzijde als de binnenkant van de schouw.

- Plan 1.10: Schema dakplan

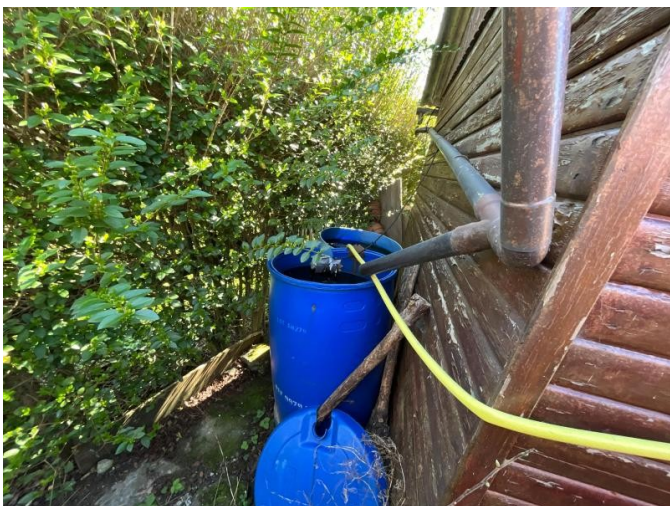
**Reden:** Er is geen volledige risicobeoordeling mogelijk

**Uitleg van de asbestdeskundige:** Gezien de verwerking van de dakbedekking zijn er gecontamineerde resten in de waterton. Daar deze zich op de bodem bevinden zijn deze niet te inspecteren.

- Plan 2.3: Tuinhuis plan

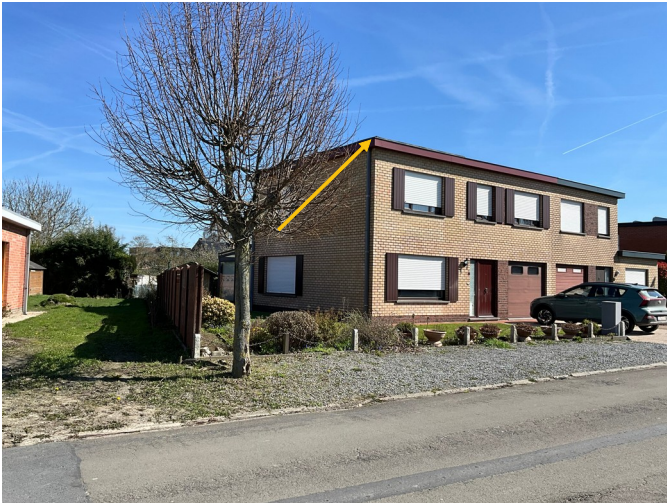
**Reden:** Het te onderzoeken materiaal situeert zich hoger dan 3,50 m te rekenen vanaf een veilige ondergrond

**Uitleg van de asbestdeskundige:** Er is geen mogelijkheid om op een veilige manier het dak te onderzoeken.

- Plan 1.7: Schema dakplan

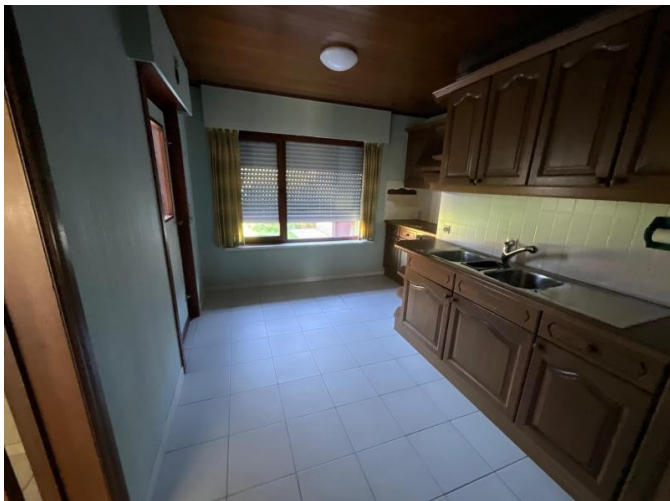
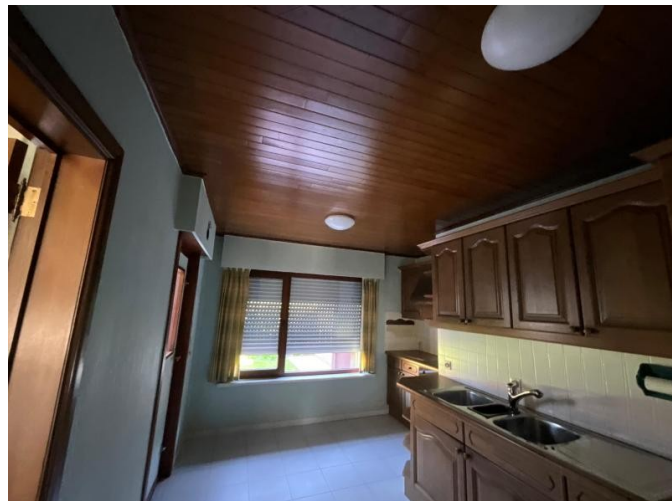
Verskillende plafonds bestaan uit beplating en/of lambriseringen welke niet-asbest-verdacht zijn. Binnen het kader van een niet-destructief onderzoek konden de achterliggende lagen niet worden geanalyseerd. Enkel door deze te verwijderen of door een destructief onderzoek kunnen de achterliggende lagen geanalyseerd worden. Bij vernieuwing van deze binnenschil wordt aanbevolen om nieuw monstername te laten nemen.

Basis voor advies	De asbestdeskundige beoordeelt het materiaal als niet-asbestverdacht.
Primaire drager	Plafond

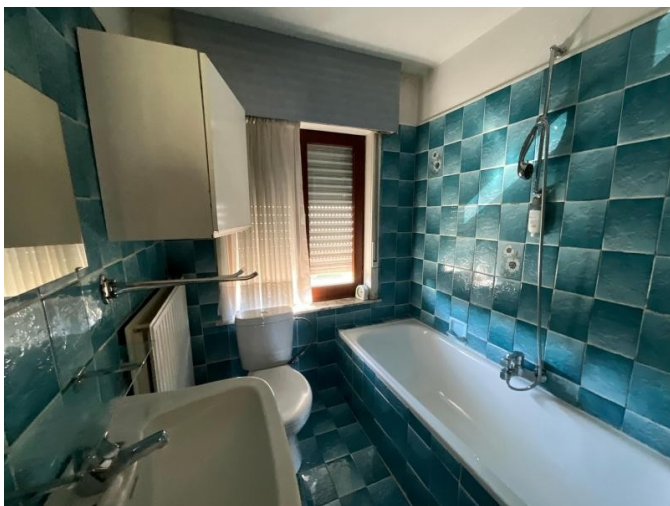
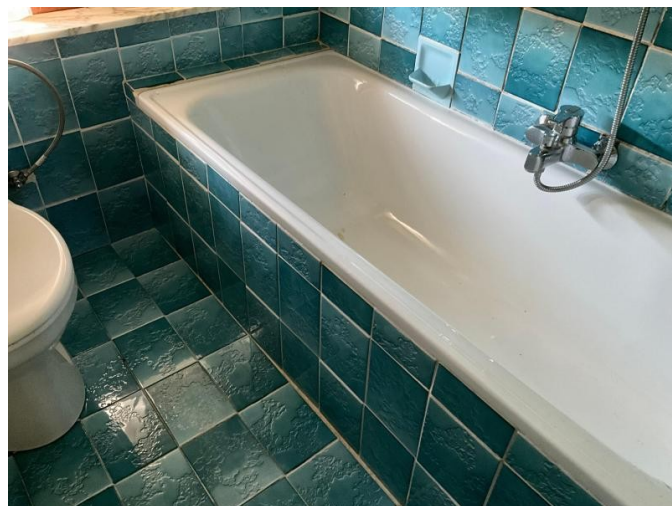
## Fiche 9: Lijm achter faiancetegels.

Achter de tegels kan asbesthoudende lijm gebruikt zijn welke zonder destructief onderzoek niet kan worden vastgesteld. Bij sloop of grondige werken en bij het (plaatselijk) verwijderen van deze tegels wordt aangeraden steeds bijkomende stalen te laten nemen van de lijm indien deze wordt aangetroffen.

Beoordeling op basis van expertise, zonder een vaststelling door de asbestdeskundige.

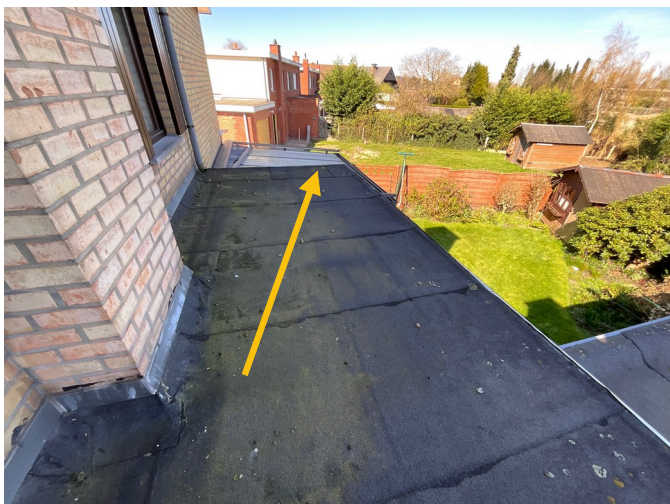
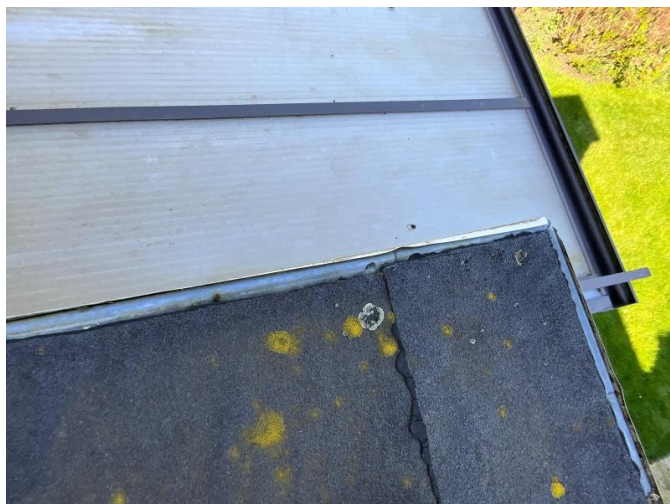
## Fiche 10: Dak: Roofing

Geen asbest

#	Type	Referentie	Resultaat
10.1	Puntmonster	904	Geen asbest

<b>Beschrijving</b>	Dak: Roofing
<b>Omgeving</b>	Buiten
<b>Primaire drager</b>	Plat dak
<b>Bindmiddel van materiaal</b>	Bitumen (roofing, teer, asfalt)
<b>Gebondenheid op basis van bindmiddel</b>	Hecht
<b>Hoeveelheid (oppervlakte - aantal)</b>	• 20,00 m <sup>2</sup> - 1 stuk
<b>Totale oppervlakte</b>	20,00 m <sup>2</sup>
<b>Identificatiemethode</b>	Een monstername door de asbestdeskundige met laboanalyse door een asbestlabo.
<b>Destructieve handeling voor identificatie</b>	Nee
<b>Opmerking</b>	<p>De hoeveelheid is een benadering op basis van opmetingen ter plaatse. Hieraan kunnen evenwel geen rechten worden ontleend.</p> <p>In geval van negatief staal: de vaststelling dat deze toepassing asbestveilig is, is gebaseerd op een plaatselijk monsterstaal, welke door een erkend labo werd geanalyseerd. Dit geeft enkel een indicatie van de asbestveilige toestand van de bovenste laag. Onderliggende lagen werden vanwege de waterdichting niet bemonsterd tijdens dit niet-destructief onderzoek. Bij sloop of grondige (renovatie) werken en bij het (plaatselijk) verwijderen van de dakbedekking dienen steeds bijkomende stalen te worden genomen van elke onderliggende laag die niet tijdens de monstername konden worden geanalyseerd vanwege het niet-destructief karakter van het onderzoek.</p>

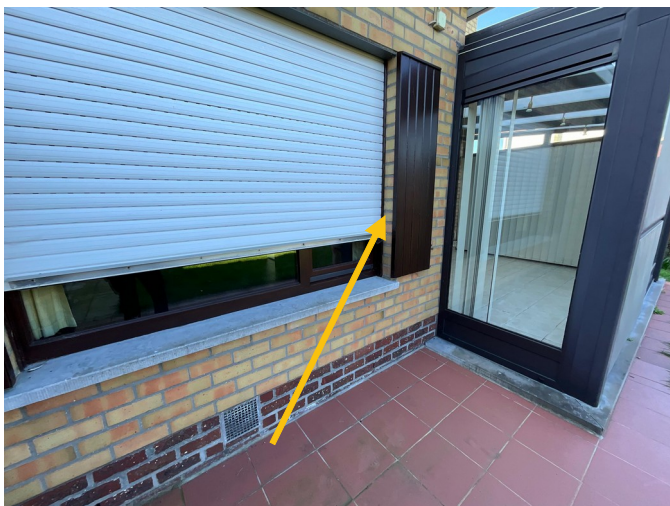
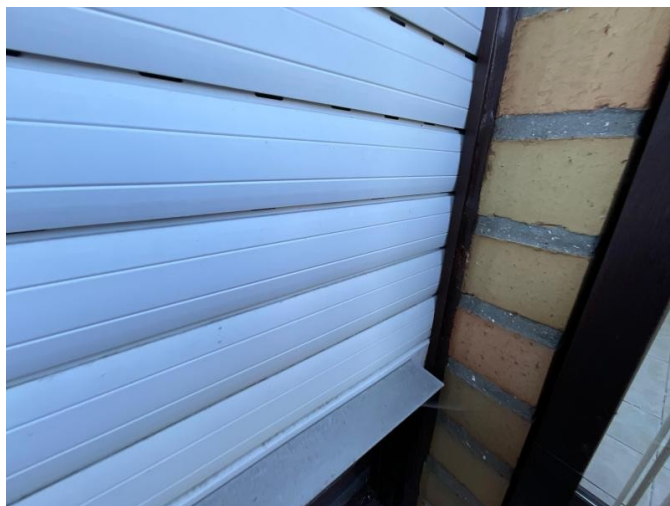
## Fiche 11: Schrijnwerk: Afkitting tussen gevel en profiel.

Geen asbest

#	Type	Referentie	Resultaat
11.1	Puntmonster	802	Geen asbest

<b>Beschrijving</b>	Schrijnwerk: Afkitting tussen gevel en profiel.
<b>Omgeving</b>	Buiten
<b>Primaire drager</b>	Wandopening verticaal (raam, deur, ...)
<b>Bindmiddel van materiaal</b>	Kitten, mastiek, pasta
<b>Gebondenheid op basis van bindmiddel</b>	Hecht
<b>Hoeveelheid (gewicht - aantal)</b>	<ul style="list-style-type: none"><li>• 5,00 kg - 1 stuk</li></ul>
<b>Totaal gewicht</b>	5,00 kg
<b>Identificatiemethode</b>	Een monstername door de asbestdeskundige met laboanalyse door een asbestlabo.
<b>Destructieve handeling voor identificatie</b>	Nee
<b>Opmerking</b>	Het gewicht is een theoretische benadering.

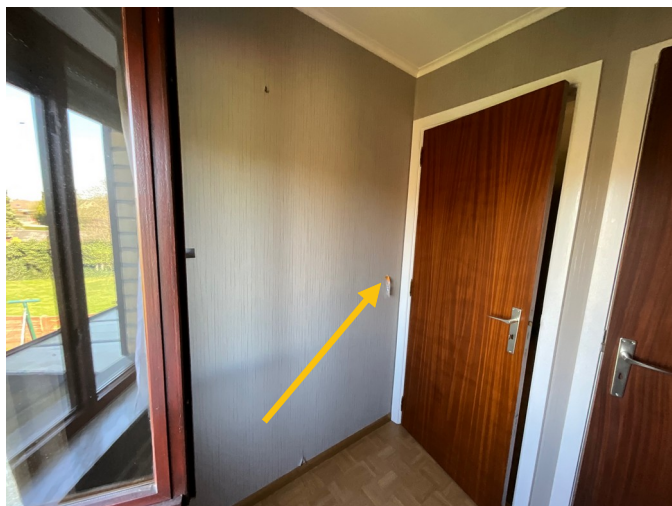
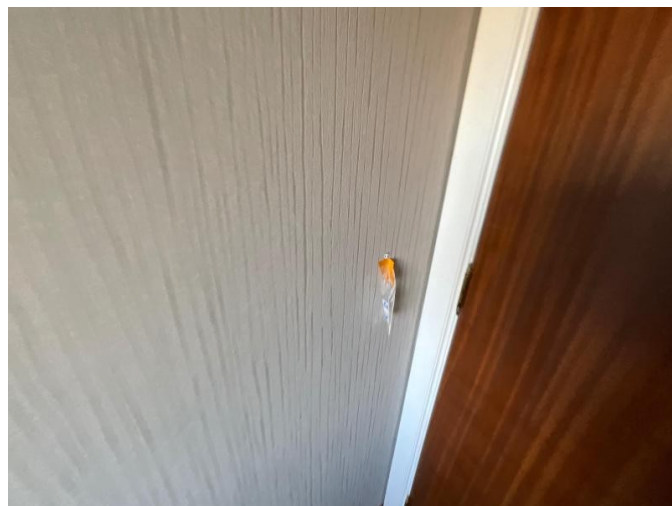
## Fiche 12: Wanden: pleisterwerk.

Geen asbest

#	Type	Referentie	Resultaat
12.1	Mengmonster	101	Geen asbest

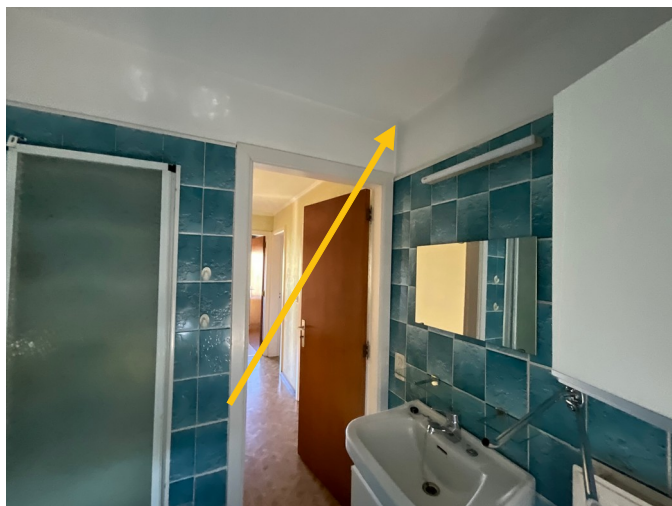
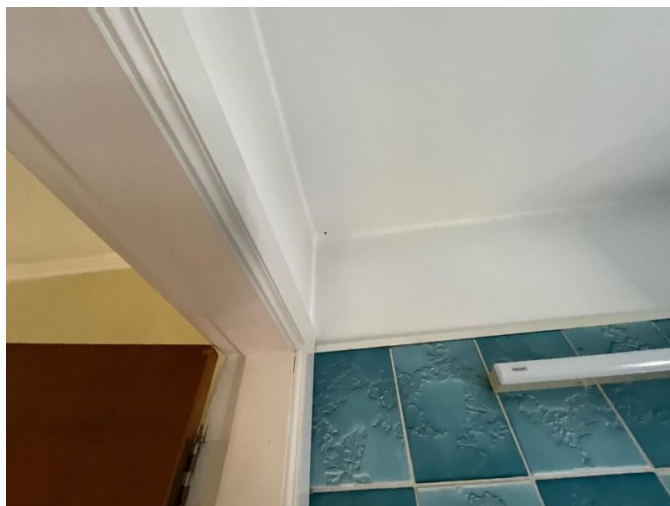
## Fiche 13: Plafonds: pleisterwerk

Geen asbest

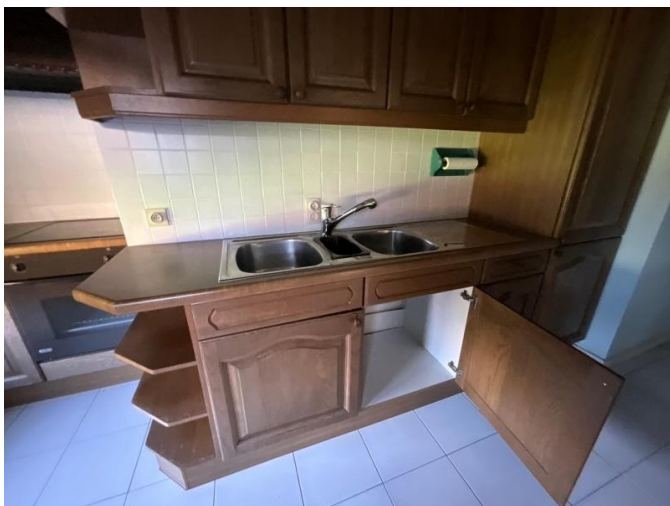
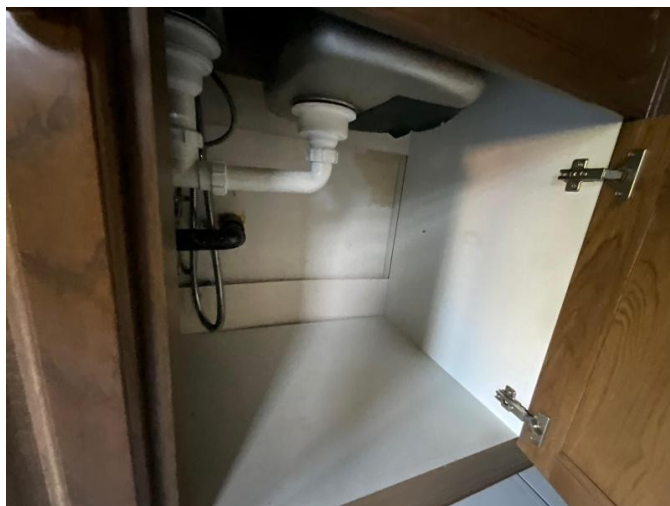
## Fiche 14: Anti-dreunplaat wasbak

Geen asbest
