# Asbestinventarisatattest

Kerselaarslaan 29, 9800 Deinze

Attestnummer : 20260521-000275.000

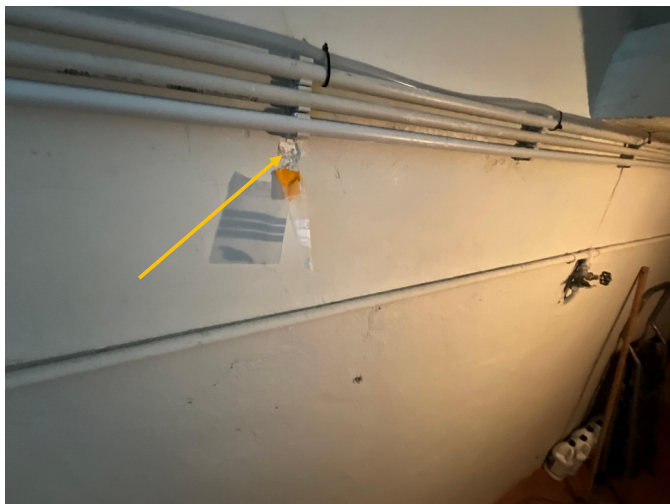
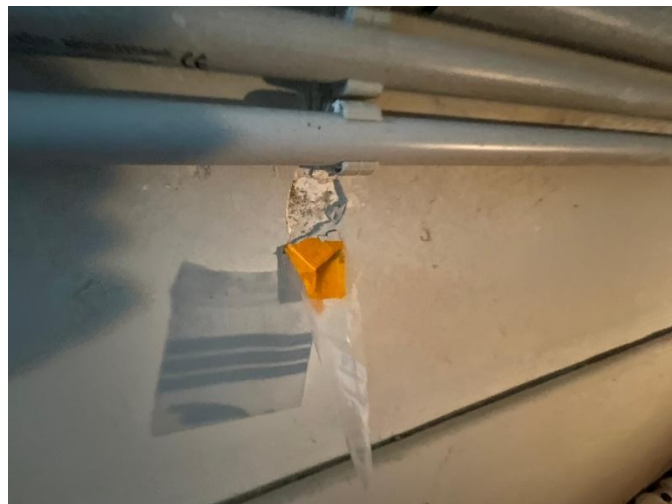
| Fiche 1: Wanden: geverfde cementering in de kelder..... | 21 |

| Eindbeoordeling materiaalisico | Laag materiaalisico en/of verlaagde kans op vezelvrijgave |

| Gebondenheid | Categorie 1: hechtgebonden in oorsprong |
| Asbestsoort (vezeltype) | Alleen chrysotiel aanwezig |
| Asbestconcentratie | Laag (< 50%) |
| Toestand van het materiaal | Licht beschadigd, licht verweerd. Intacte calciumsilicaatplaat of materiaal met categorie 3-gebondenheid |

| # | Type | Referentie | Resultaat |
|---|---|---|---|
| 1.1 | Mengmonster | 102 | Chrysotiel |

| Beschrijving | Wanden: geverfde cementering in de kelder |
| Hoeveelheid (oppervlakte - dikte - aantal) | • 20,00 m <sup>2</sup> - 1,00 cm - 1 stuk |
| Opmerking | <p>De hoeveelheden zijn een benadering op basis van opmetingen ter plaatse. Hieraan kunnen geen rechten aan worden ontleend.</p> <p>Het staal kwam positief terug, maar daar de muren waren geschilderd, kan de asbesttoepassing ook in de verf zitten ipv in de cementering. Dit dient echter verder te worden onderzocht.</p> |

Zorgvuldig beheren

- Zorg voor een veilig beheer. Vermijd het beschadigen van het asbestmateriaal. Controleer de toestand jaarlijks op wijzigingen.
- Voer bijkomende staalname(s) uit.

- Hermetische zone (erkend asbestverwijderaar)  
Bepaalde risicovolle asbestmaterialen mogen enkel door erkende asbestverwijderaars verwijderd worden via de techniek hermetische zone of met de couveusezakmethode. De ondernemingen in de onderstaande link zijn erkend voor het uitvoeren van asbestverwijdering zowel met eenvoudige handelingen als volgens de hermetisch afgesloten zone, tenzij anders vermeld. Zij volgen daarbij strikte veiligheidsprocedures en gebruiken gespecialiseerd materieel: <https://werk.belgie.be/nl/erkenningen/erkenning-asbest-bedrijven-erkend-voor-afbraak-verwijderingswerken>

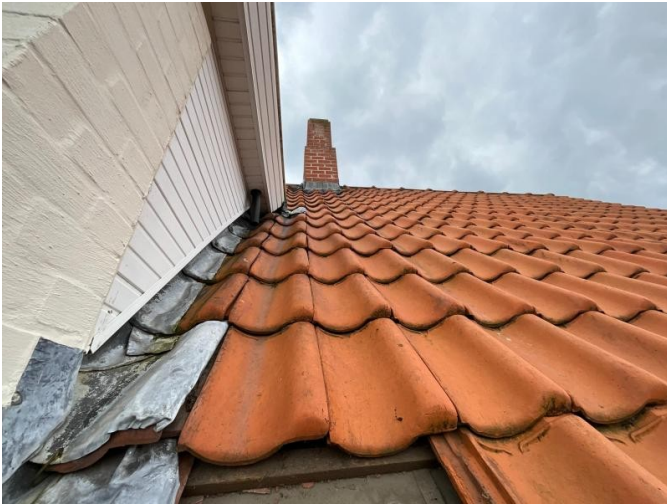
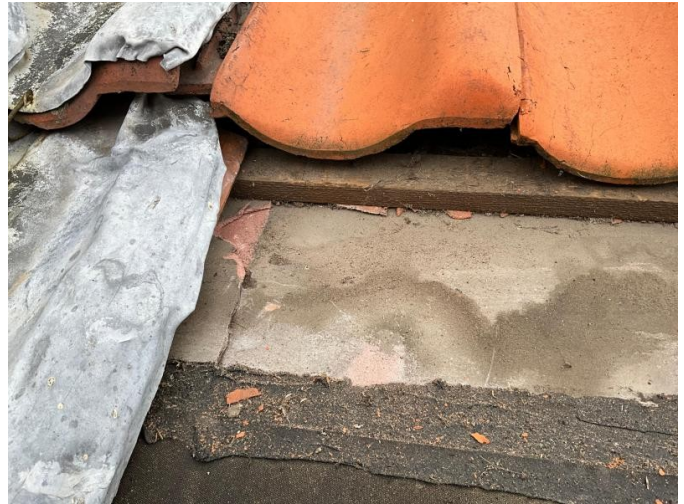
De vaststelling dat deze toepassing asbesthoudend is, is gebaseerd op een plaatselijk monster, welke door een erkend labo werd geanalyseerd. Dit geeft slechts een indicatie van de algemene asbesthoudende toestand. Bij sloop of grondige werken en bij het (plaatselijk) verwijderen van het onderdak wordt aangeraden steeds bijkomende stalen af te nemen van elke dakdeel, dit om onnodige kosten van sanering door te voeren.

| Eindbeoordeling materiaalrisico | Laag materiaalrisico en/of verlaagde kans op vezelvrijgave |

| Gebondenheid | Categorie 1: hechtgebonden in oorsprong |
| Asbestsoort (vezeltype) | Alleen chrysotiel aanwezig |
| Toestand van het materiaal | Licht beschadigd, licht verweerd. Intacte calciumsilicaatplaat of materiaal met categorie 3-gebondenheid |

| # | Type | Referentie | Resultaat |
|---|---|---|---|
| 2.1 | Puntmonster | 601 | Chrysotiel |

| Beschrijving | Onderdak |
| Asbestmateriaal | Plaat, paneel, tablet - Type Menuiserite |
| Hoeveelheid (oppervlakte - dikte - aantal) | <ul style="list-style-type: none"><li>• 130,00 m<sup>2</sup> - 0,50 cm - 1 stuk</li></ul> |
| Eenvoudig bereikbaar | <p>Nee</p> <ul style="list-style-type: none"><li>• Het asbestmateriaal is bedekt (uitgezonderd laag verf, coating, behang, kunststof, textiel) en het wegnemen van het bedekkende materiaal kan niet zonder het bedekkende materiaal te beschadigen.</li></ul> |

Zorgvuldig beheren

- Zorg voor een veilig beheer en verwijder dit asbestmateriaal wanneer het bij werken eenvoudig bereikbaar wordt. Controleer de toestand jaarlijks op wijzigingen.
- Voer bijkomende staalname(s) uit.

- Eenvoudige handelingen: mag via doe-het-zelf of door werknemer(s) met opleidingsattest eenvoudige handelingen  
Indien u dit als doe-het-zelver wenst te verwijderen dient u de nodige voorzorgsmaatregelen te nemen:  
Informeel u op voorhand bij uw plaatselijk recyclagepark welke maatregelen u kunt treffen voor een veilig transport en afgave of ophaling van de asbesttoepassing. De meeste recyclageparken hebben specifieke zakken en beschermkledij ter beschikking.

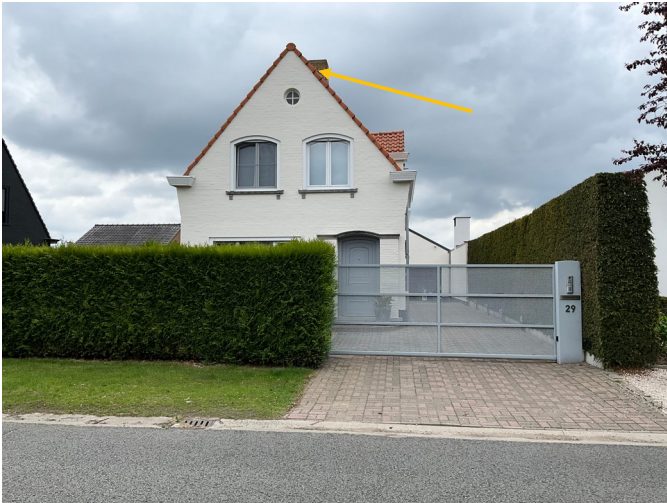
*Situeringsfoto*

**Reden:** Het te onderzoeken materiaal situeert zich hoger dan 3,50 m te rekenen vanaf een veilige ondergrond

**Uitleg van de asbestdeskundige:** In deze schouw kunnen waarneembare asbestverdachte materialen aanwezig zijn. Door de hoogte is het niet mogelijk om deze schouw in detail te bekijken.

Dit geldt zowel voor de bovenzijde als de binnenkant van de schouw.

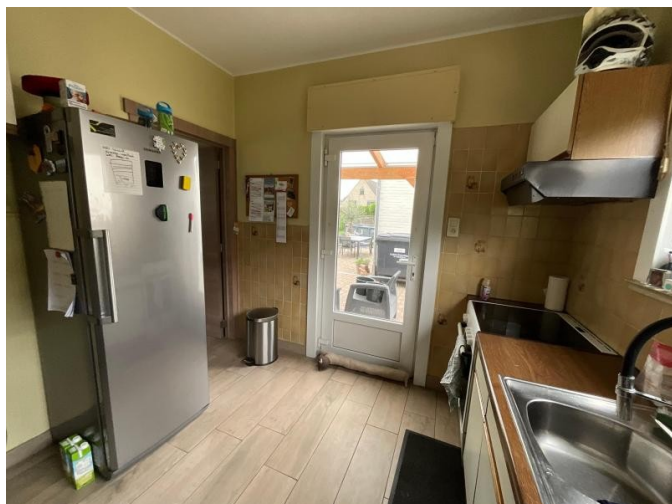
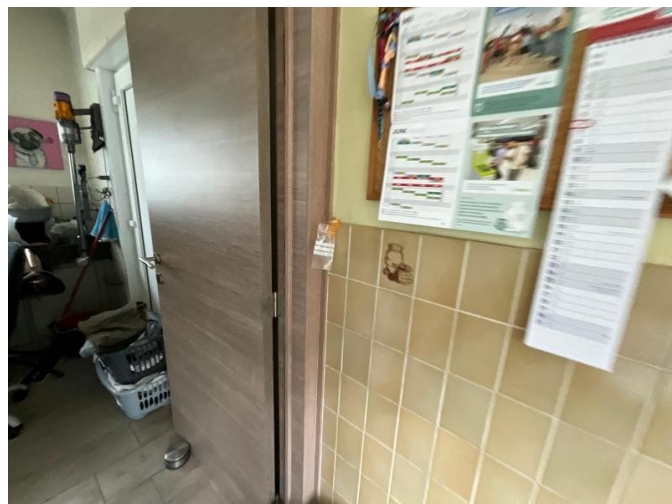
## Fiche 4: Lijm achter faiancetegels.

### Informatie over een materiaal dat de asbestdeskundige niet kan waarnemen of vaststellen

| Basis voor advies | Beoordeling op basis van expertise met een vaststelling door de asbestdeskundige. |

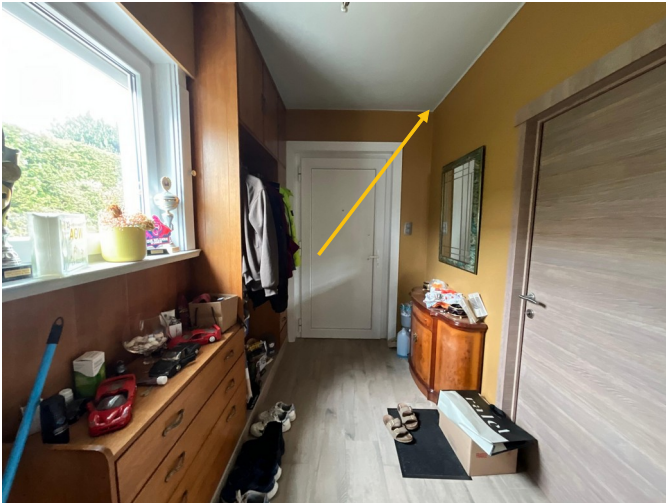
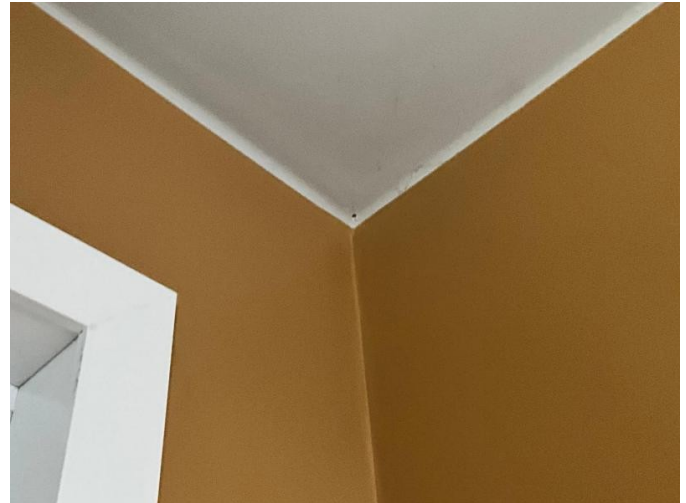
## Fiche 5: Plafonds: pleisterwerk

Geen asbest

| # | Type | Referentie | Resultaat |
|---|---|---|---|
| 5.1 | Mengmonster | 201 | Geen asbest |

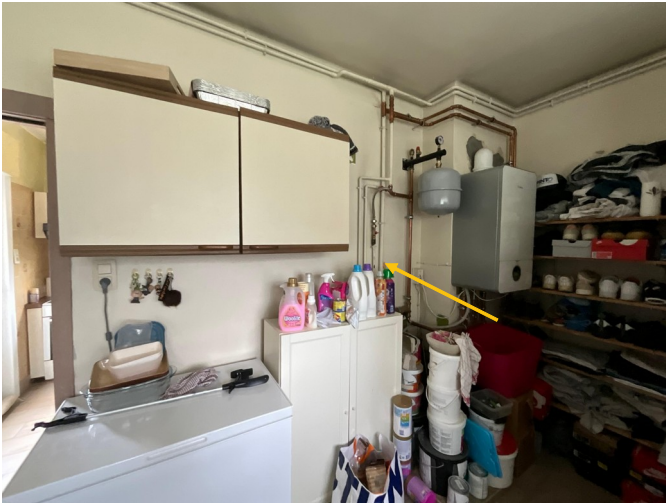
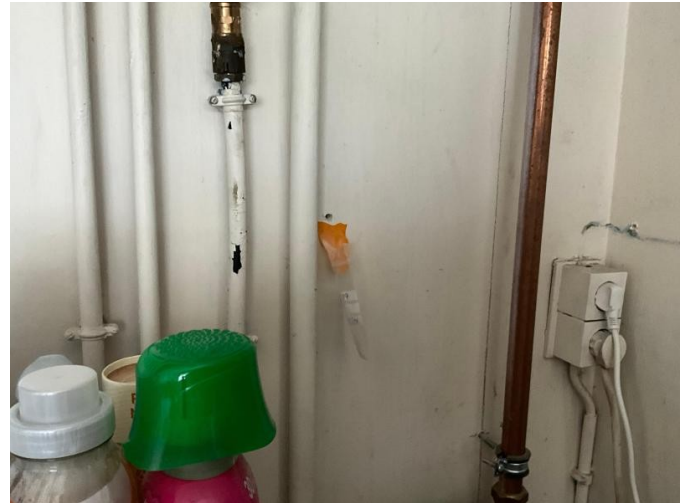
## Fiche 6: Wanden: pleisterwerk.

Geen asbest

| # | Type | Referentie | Resultaat |
|---|---|---|---|
| 6.1 | Mengmonster | 101 | Geen asbest |

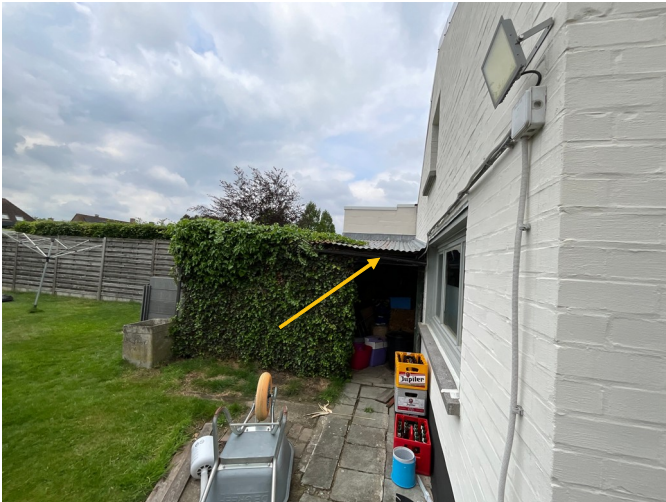
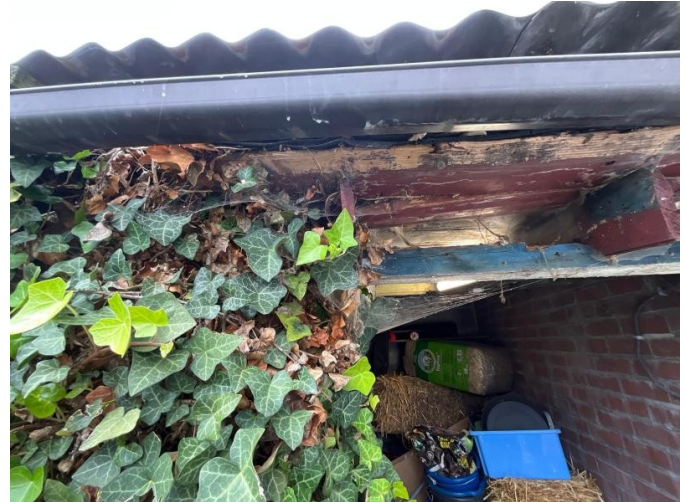
## Fiche 7: Dak: Roofing onder de metaalplaten tuinberging.

Geen asbest

| # | Type | Referentie | Resultaat |
|---|---|---|---|
| 7.1 | Puntmonster | 904 | Geen asbest |

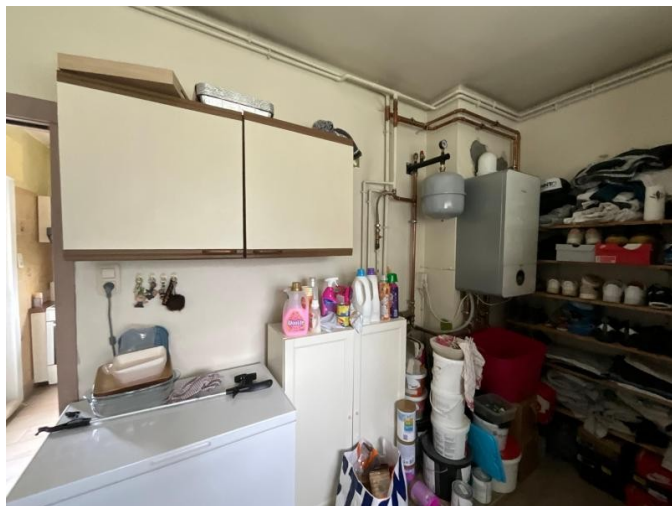
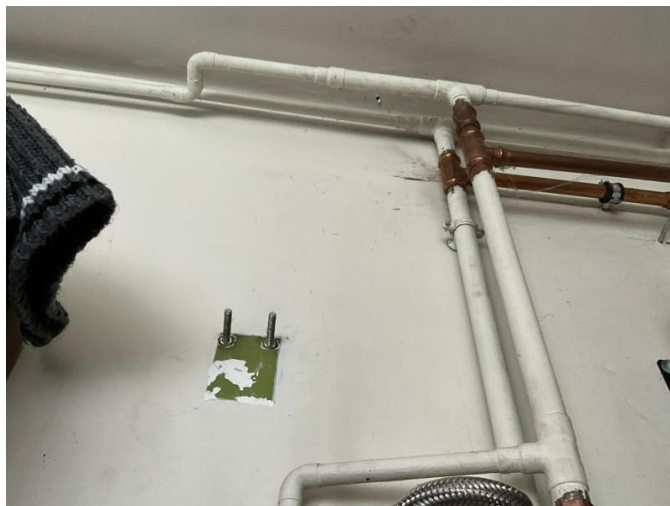
### Fiche 8: Materialen aan de stookketel

| Beschrijving | Notitie | Terug te vinden op plannen |
|---|---|---|
| Fiche 8: Materialen aan de stookketel | De stookketel dateert van na 2001, derhalve wordt de gehele installatie beschouwd als niet-asbestverdacht. | - |

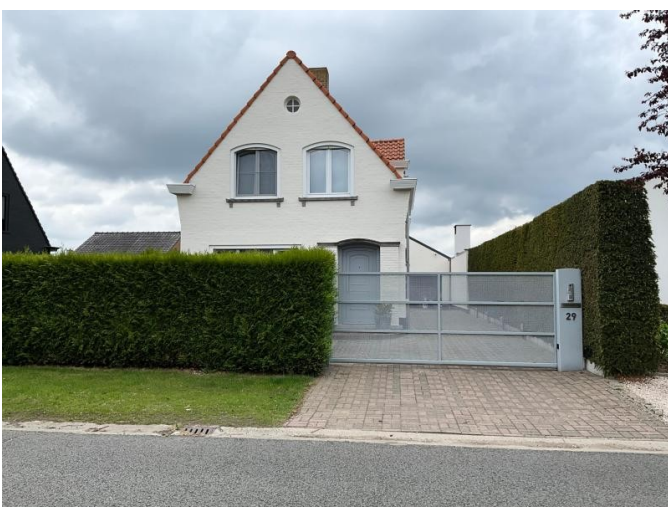
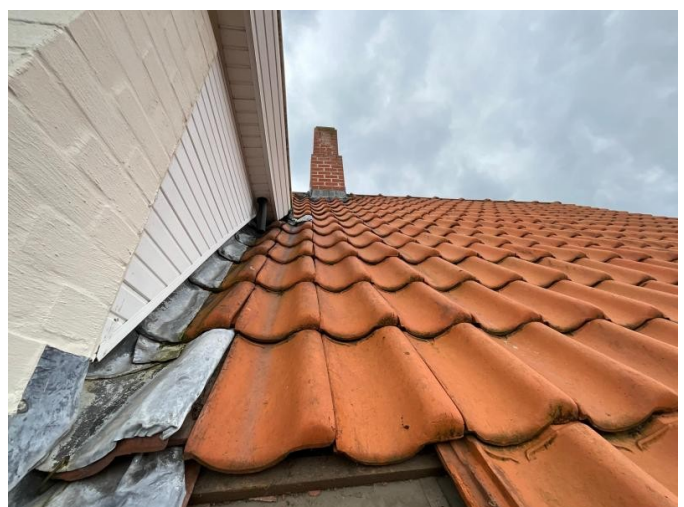
## Fiche 11: Dakpannen

| Beschrijving | Notitie | Terug te vinden op plannen |
|---|---|---|
| Fiche 11: Dakpannen | Het dak bestaat uit dakpannen. | Plan 1.10: Schema dakplan |

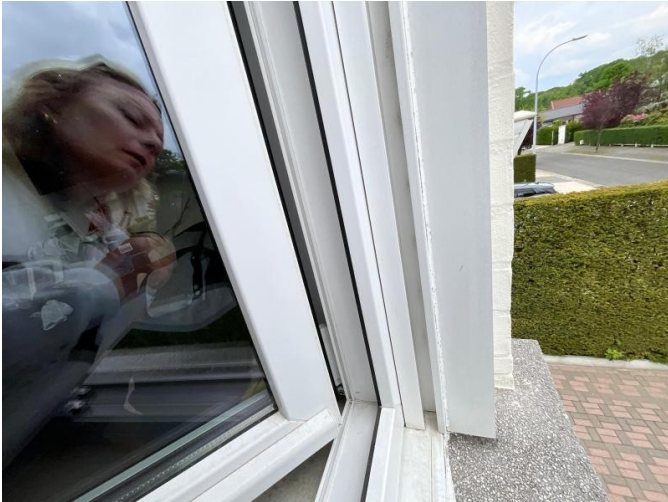
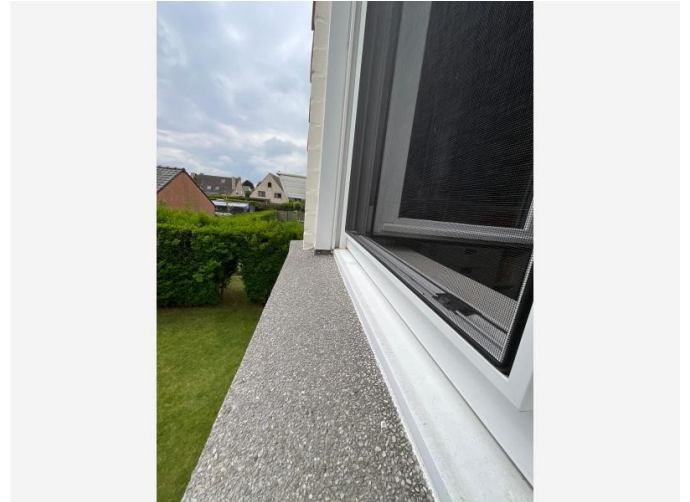
## Fiche 12: Afkitting schrijnwerk

| Beschrijving | Notitie | Terug te vinden op plannen |
|---|---|---|
| Fiche 12: Afkitting schrijnwerk | Er werd geen asbestverdacht afkittingsmateriaal vastgesteld, noch tussen kozijn en glas, noch tussen kozijn en muur. | - |
