Asbestinventarisatetest

Dorpstraat 435, 3061 Bertem

Attestnummer : 20240409-000475.000

Uitgegeven op : 09.04.2024

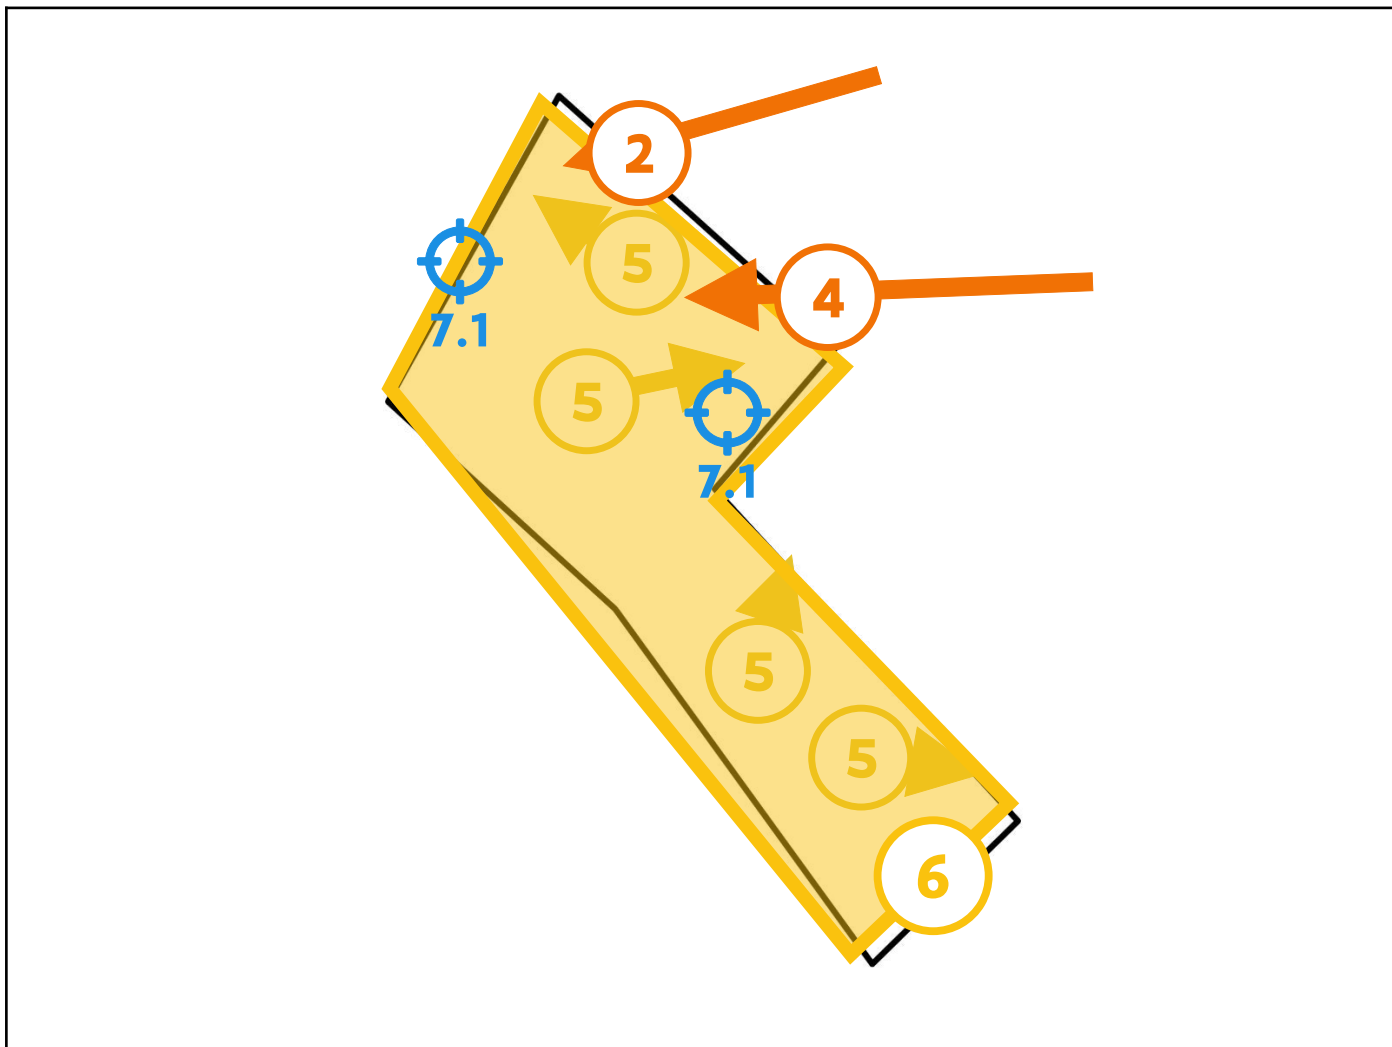
Plan 1.1: gelijkvloers

Beschrijving	Type	Actie
2. plaat achter smeltveiligheiden	Asbestmateriaal	Verwijderen
4. uitgang rookgaskanalen	Asbestmateriaal	Verwijderen
5. bakeliet tellerkast en schakelmateriaal	Asbestmateriaal	Zorgvuldig beheren
6. houten plafond daardoor geen staalnames nodig	Uitsluiting	-
7. muurpleisterwerk	Geen asbest	-
7.1 Code: MM1	Mengmonster	-

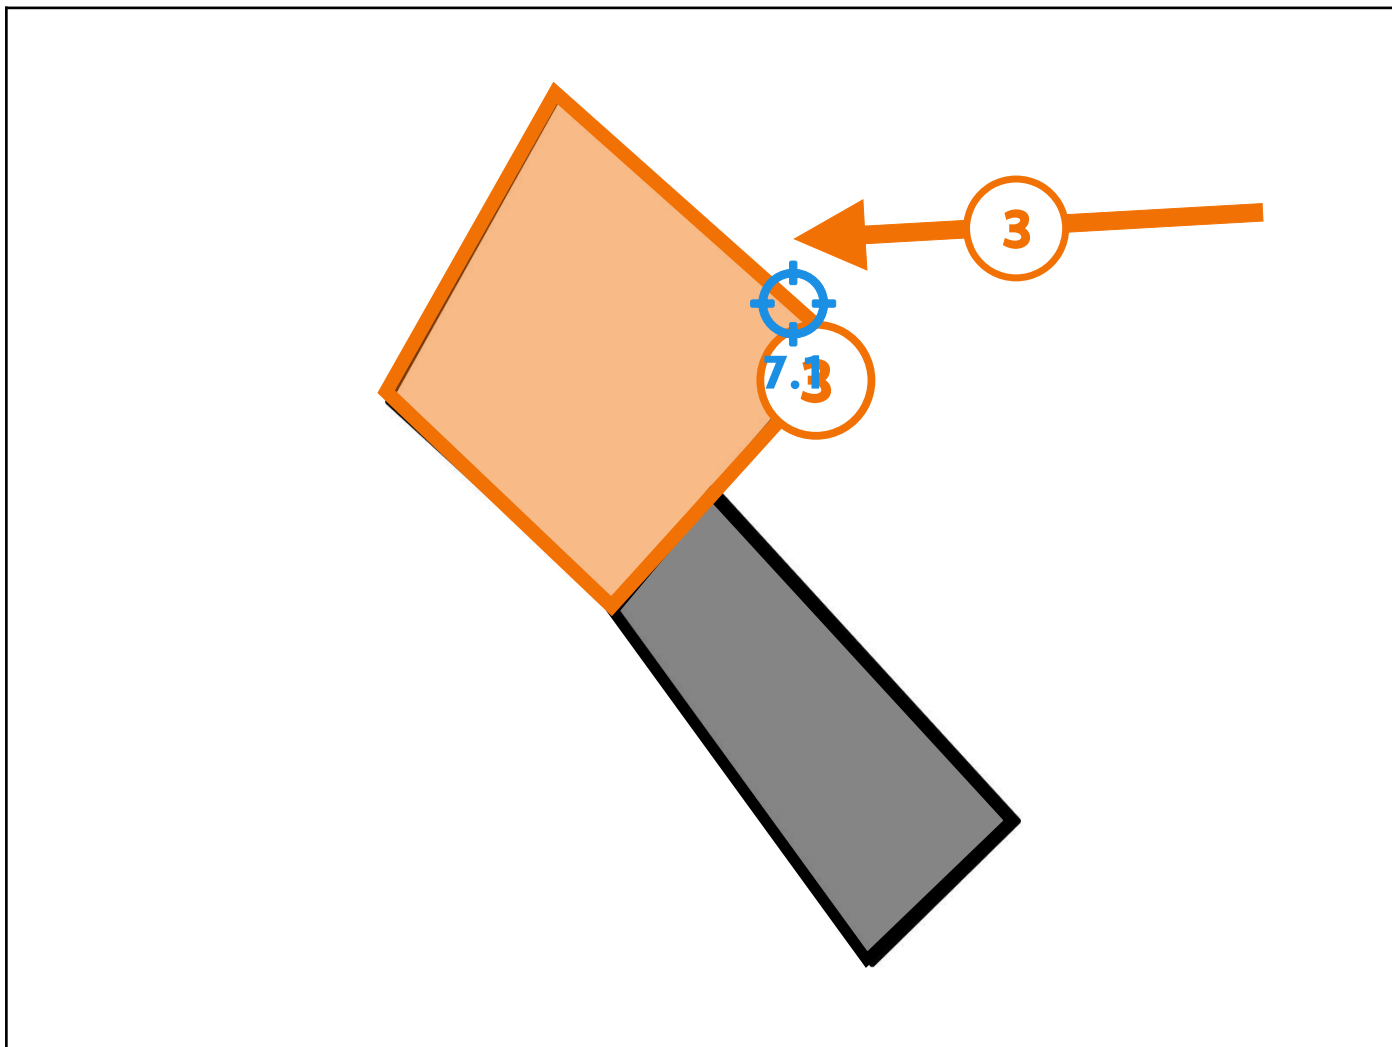
Plan 1.2: verdieping

Beschrijving	Type	Actie
3. dakleien	Asbestmateriaal	Verwijderen
7. muurpleisterwerk	Geen asbest	-
7.1 Code: MM1	Mengmonster	-

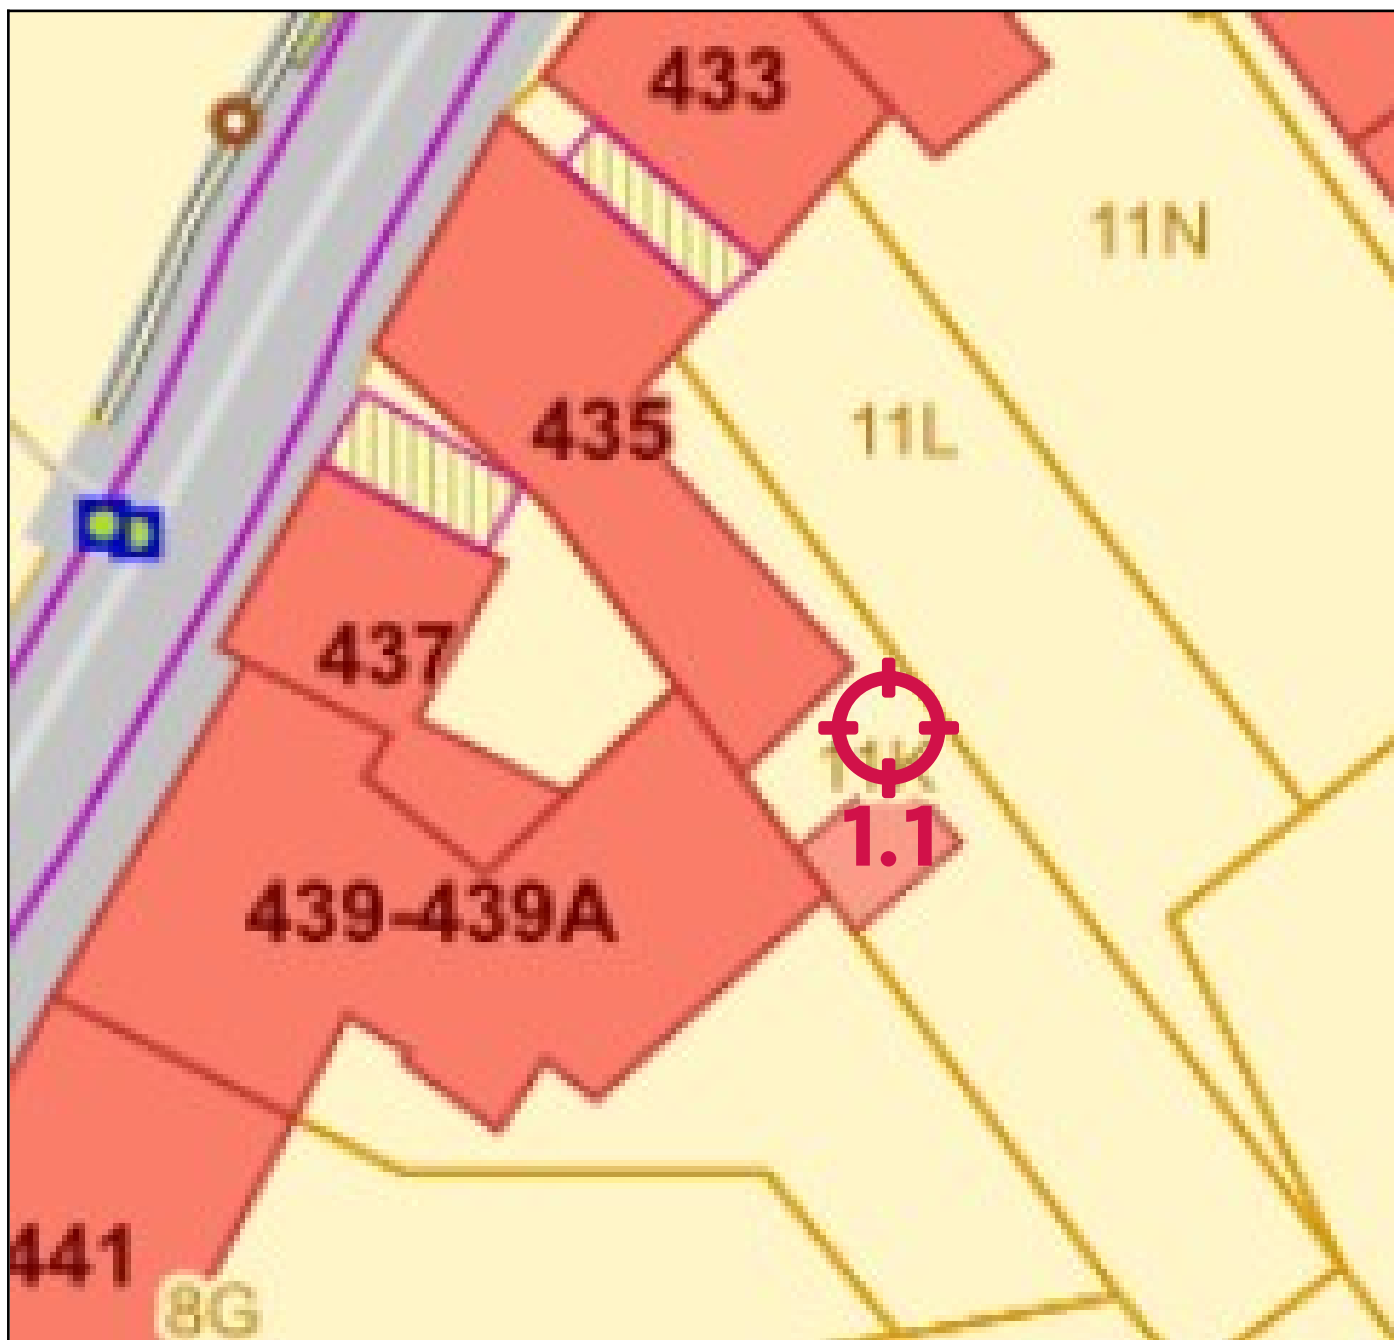
Plan 3.1: Vaststellingen buiten de constructies

Beschrijving	Type	Actie
1. asbestafval in tuin	Asbestmateriaal	Dringend verwijderen
1.1 Code: S1	Puntmonster	-

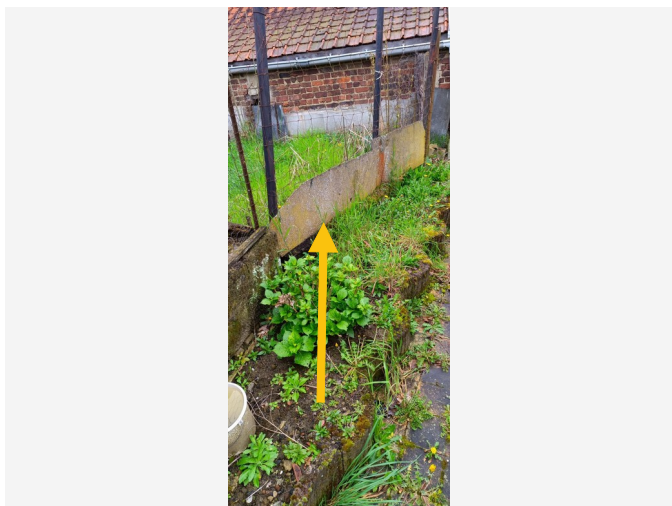
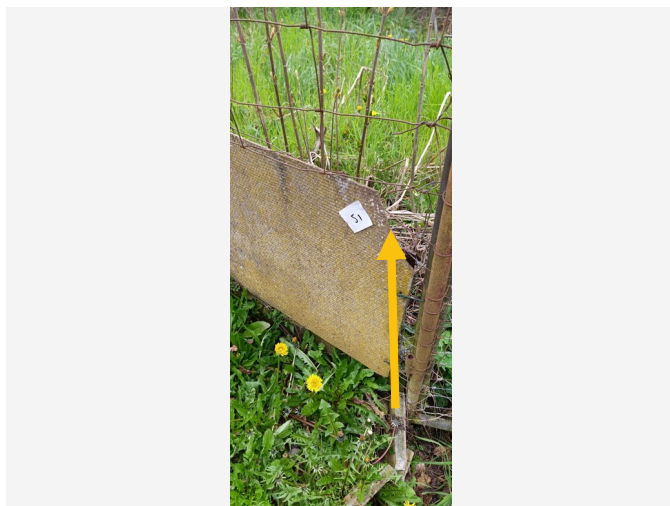
Dringend verwijderen

#	Type	Referentie	Resultaat
1.1	Puntmonster	S1	Chrysotiel

Beschrijving	asbestafval in tuin
Type afvalstof	Betreft resten (contaminatie) van verwerking of beschadiging
Type resten (contaminatie)	<ul style="list-style-type: none">• Stukken, fragmenten (los, opliggend)
Besmette materialen	<ul style="list-style-type: none">• Geen (er is geen vermenging met ander materiaal)
Bron van de resten	als afscheiding gebruikt
Omgeving	Buiten
Primaire drager	Gedemonteerd of buitengebruik gesteld materiaal
Gebondenheid resten	Hecht
Hoeveelheid (gewicht - aantal)	<ul style="list-style-type: none">• 20,00 kg - 1 stuk
Totaal gewicht	20,00 kg
Eenvoudig bereikbaar	Ja
Identificatiemethode	Vaststelling met monstername
Opmerking

- Verwijder het asbestafval.

- Eenvoudige handelingen: mag via doe-het-zelf of door werknemer(s) met opleidingsattest eenvoudige handelingen dubbelverpakt aanbieden in het recyclagepark

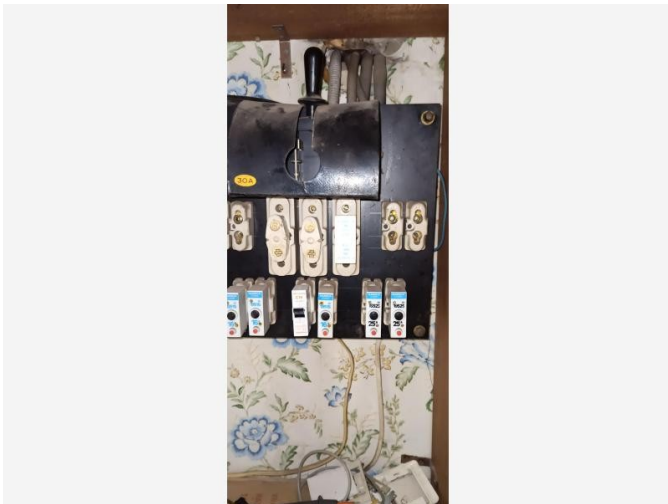
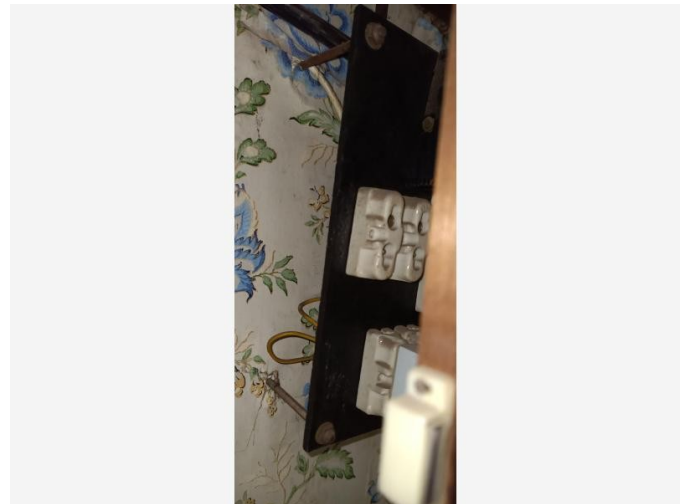
Verwijderen

Eindbeoordeling materiaalrisico	Verhoogd materiaalrisico en/of verhoogde kans op vezelvrijgave
---------------------------------	--

Gebondenheid	Categorie 1: hechtgebonden in oorsprong
Asbestsoort (vezeltype)	Crocidoliet aanwezig
Asbestconcentratie	Laag (< 50%)
Afschermingsgraad van het gehele materiaal	Geheel of deels (ook) vrij aan binnenluchtstromen
Toestand van het materiaal	Licht beschadigd, licht verweerd. Intact materiaal type Pical – asbestboard of categorie III 'gebondenheid'

Beschrijving	plaat achter smeltveiligheiden
Omgeving	Binnen
Primaire drager	Communicatie en elektrische infrastructuur en uitrusting
Asbestmateriaal	Plaat, paneel, tablet - Type Massal
Bindmiddel van asbestmateriaal	Cement
Gebondenheid op basis van bindmiddel	Hecht
Hoeveelheid (oppervlakte - dikte - aantal)	• 0,06 m ² - 0,50 cm - 1 stuk
Totaal volume	< 0,001 m ³

- Zorg voor een veilig beheer. Vermijd het beschadigen van het asbestmateriaal. Controleer de toestand jaarlijks op wijzigingen.

- Eenvoudige handelingen: mag via doe-het-zelf of door werknemer(s) met opleidingsattest eenvoudige handelingen verwijderen met dragen van juiste PBM's

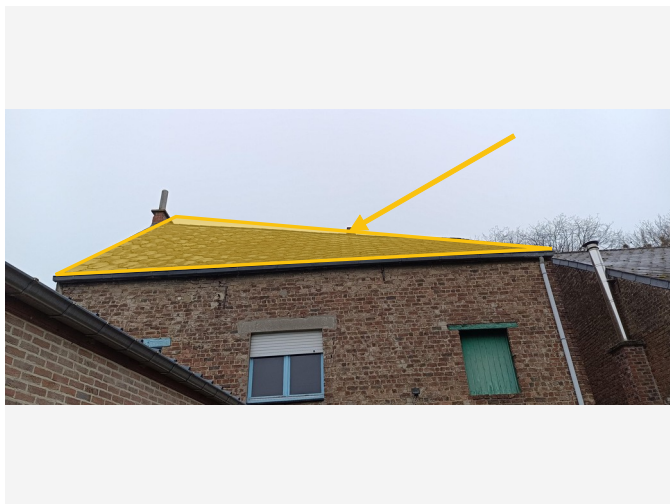
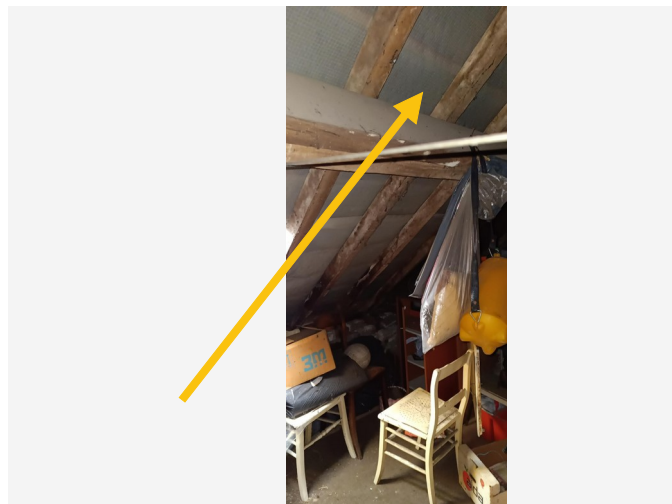
Verwijderen

Eindbeoordeling materiaalrisico	Verhoogd materiaalrisico en/of verhoogde kans op vezelvrijgave
---------------------------------	--

Gebondenheid	Categorie 1: hechtgebonden in oorsprong
Asbestsoort (vezeltype)	Crocidoliet aanwezig
Asbestconcentratie	Laag (< 50%)
Afschermingsgraad van het gehele materiaal	Geheel of deels vrij aan de buitenlucht
Toestand van het materiaal	Matig beschadigd, matig verweerd

Beschrijving	dakleien
Omgeving	Buiten
Primaire drager	Schuin dak
Asbestmateriaal	Dak- en gevelbekleding - Lei, shingle
Bindmiddel van asbestmateriaal	Cement
Gebondenheid op basis van bindmiddel	Hecht
Hoeveelheid (oppervlakte - aantal)	• 80,00 m ² - 1 stuk
Totale oppervlakte	80,00 m ²

- Verwijder dit asbestmateriaal zo snel mogelijk. Volg de toestand goed op.
- Hemelwater dat afspoelt van asbestcement daken of gevels kan asbestdeeltjes bevatten. Gebruik het enkel voor gesloten circuits (bv. spoelen toiletten). Reinig na het vervangen van het dak of de gevel de dakgoten en regenwaterput of -ton om asbesthoudend sediment of slib te verwijderen

- Eenvoudige handelingen: enkel door erkend asbestverwijderaar

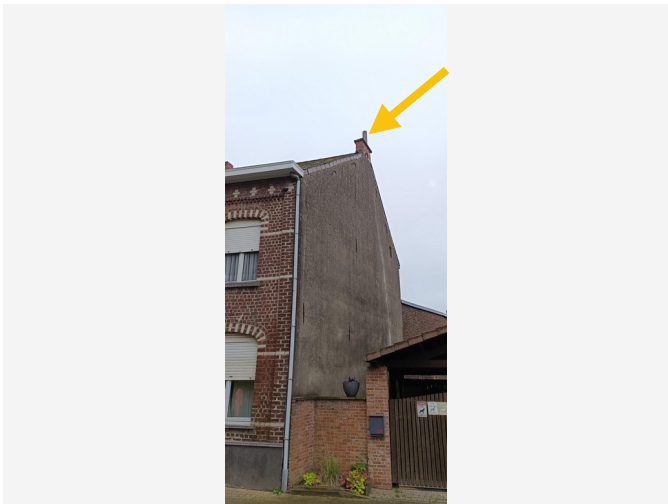
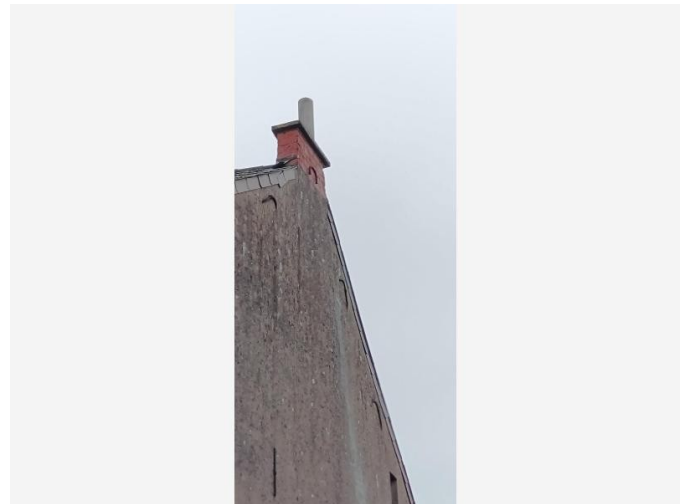
Verwijderen

Eindbeoordeling materiaalrisico	Verhoogd materiaalrisico en/of verhoogde kans op vezelvrijgave
---------------------------------	--

Gebondenheid	Categorie 1: hechtgebonden in oorsprong
Asbestsoort (vezeltype)	Crocidoliet aanwezig
Asbestconcentratie	Laag (< 50%)
Afschermingsgraad van het gehele materiaal	Geheel of deels vrij aan de buitenlucht
Toestand van het materiaal	Matig beschadigd, matig verweerd

Beschrijving	uitgang rookgaskanalen
Omgeving	Buiten
Primaire drager	HVAC infrastructuur en uitrusting
Asbestmateriaal	Schouwhoed, ventilatiekap (anti-windval)
Bindmiddel van asbestmateriaal	Cement
Gebondenheid op basis van bindmiddel	Hecht
Hoeveelheid (gewicht - aantal)	• 20,00 kg - 1 stuk
Totaal gewicht	20,00 kg
Eenvoudig bereikbaar	Ja

- Verwijder dit asbestmateriaal zo snel mogelijk. Volg de toestand goed op.

- Eenvoudige handelingen: mag via doe-het-zelf of door werknemer(s) met opleidingsattest eenvoudige handelingen eenvoudig te verwijderen, wel gebruik maken van de juiste PBM's

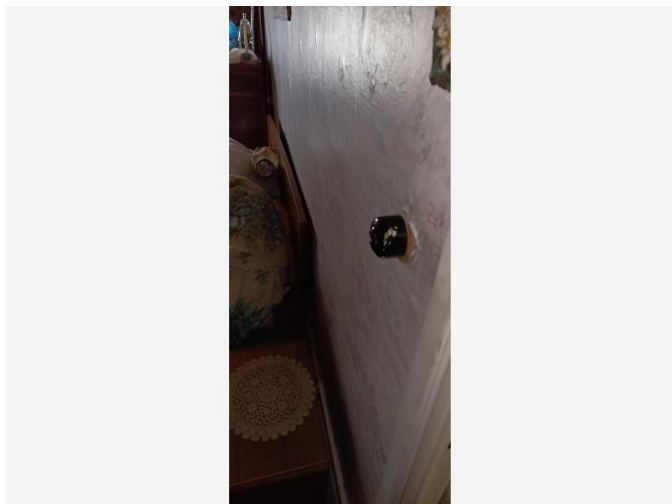
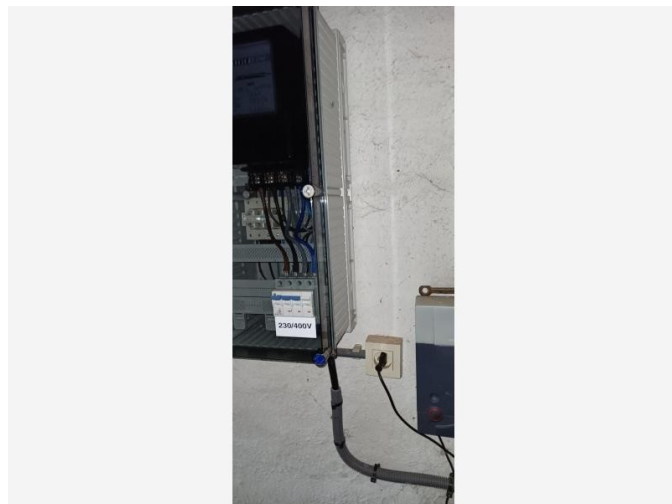
Zorgvuldig beheren

Eindbeoordeling materiaalrisico	Laag materiaalrisico en/of verlaagde kans op vezelvrijgave
---------------------------------	--

Gebondenheid	Categorie 1: hechtgebonden in oorsprong
Asbestsoort (vezeltype)	Crocidoliet aanwezig
Asbestconcentratie	Laag (< 50%)
Afschermingsgraad van het gehele materiaal	Geheel of deels (ook) vrij aan de binnenlucht
Toestand van het materiaal	Onbeschadigd, niet verweerd

Beschrijving	bakeliet tellerkast en schakelmateriaal
Omgeving	Binnen
Primaire drager	Communicatie en elektrische infrastructuur en uitrusting
Asbestmateriaal	Plaat, paneel, tablet - Type Bakeliet
Bindmiddel van asbestmateriaal	Kunststof of -hars
Gebondenheid op basis van bindmiddel	Hecht

- Zorg voor een veilig beheer. Vermijd het beschadigen van het asbestmateriaal. Controleer de toestand jaarlijks op wijzigingen.

- Eenvoudige handelingen: enkel door erkend asbestverwijderaar via nutsmaatschappij

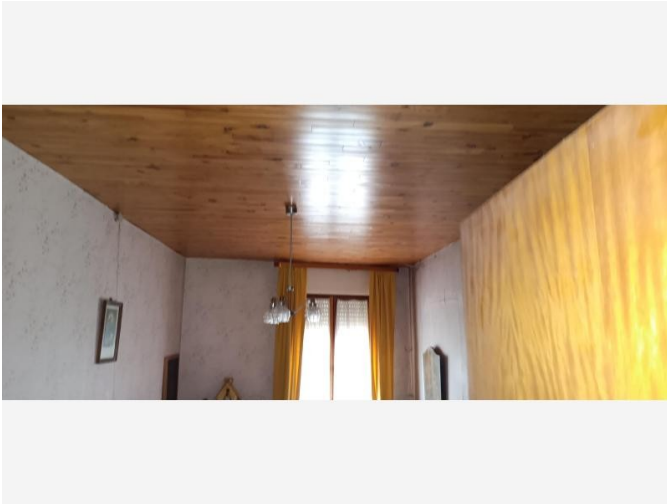
Fiche 6: houten plafond daardoor geen staalnames nodig

Uitgesloten van inspectie

Bouwjaar: 2001

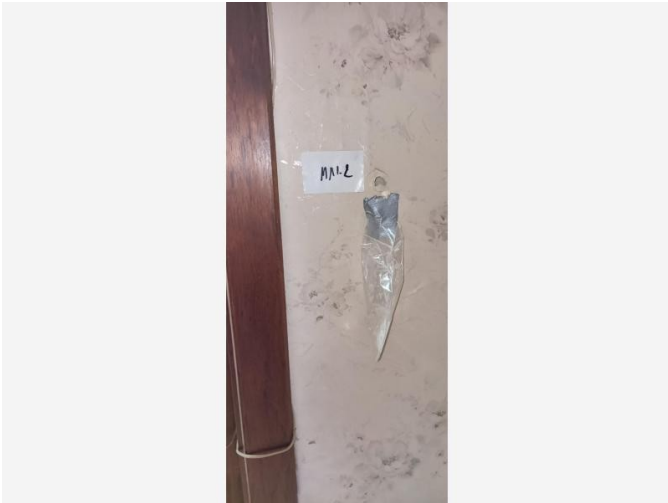
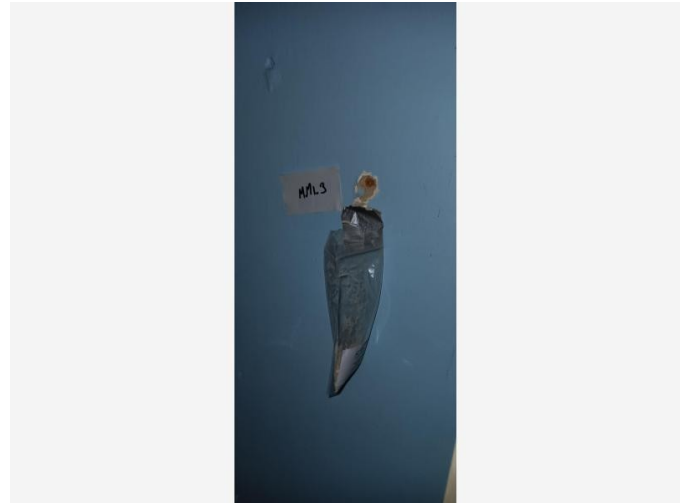
Fiche 7: muurpleisterwerk

Geen asbest

#	Type	Referentie	Resultaat
7.1	Mengmonster	MM1	Geen asbest

Beschrijving	muurpleisterwerk
Omgeving	Binnen
Primaire drager	Binnenwand
