# Asbestinventarisatetest

John Vanhaerenstraat 7, 3060 Bertem

Attestnummer : 20240731-000011.000

Uitgegeven op : 31.07.2024

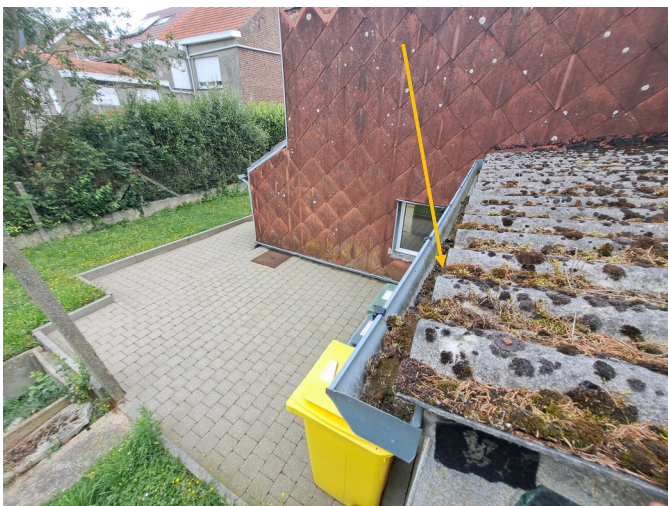
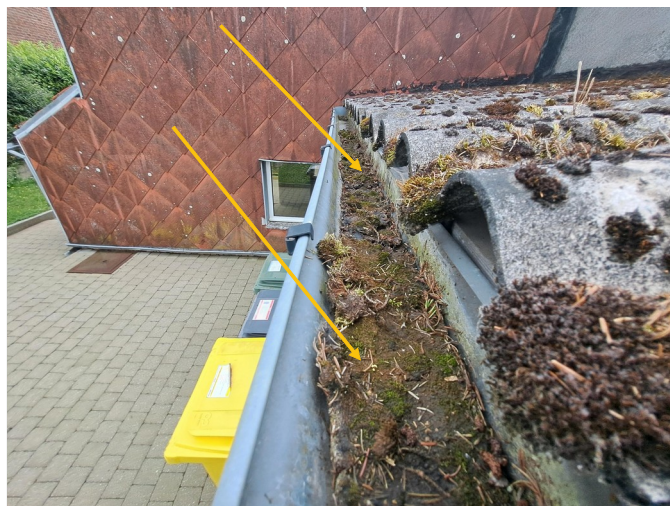
## Fiche 2: Slib in dakgoot

Asbestmateriaal - afvalstof

**Dringend verwijderen**

- Verwijder het asbestafval.

- Eenvoudige handelingen: mag via doe-het-zelf of door werknemer(s) met opleidingsattest eenvoudige handelingen  
Het slib in de dakgoot is mogelijk verontreinigd met asbestvezels, doordat het in contact is geweest met het asbesthoudend dak. De dakgoot kan gereinigd worden door het slib te verwijderen en af te voeren naar een erkend asbestverwerker. Ook in de regenwaterput of -ton kan asbesthoudend slib aanwezig zijn. Bij het verwijderen moet steeds rekening worden gehouden met alle milieu- en veiligheidsvoorschriften.

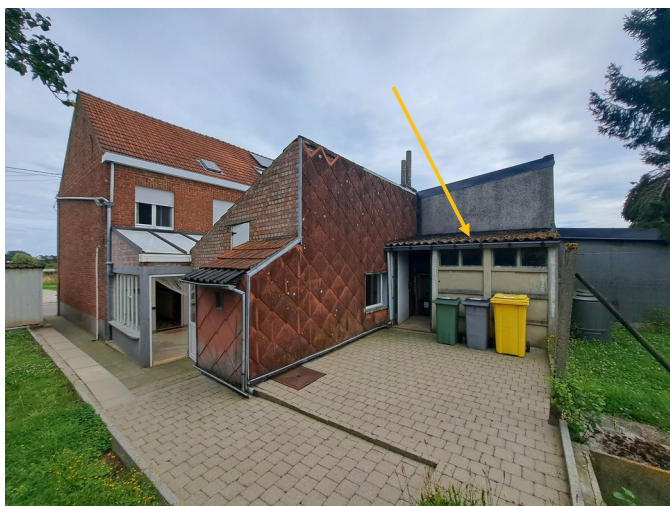
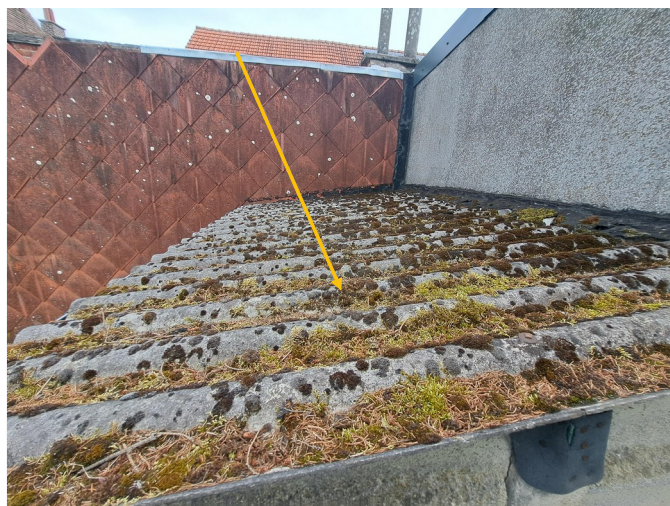
Verwijderen

Eindbeoordeling materiaalrisico	Verhoogd materiaalrisico en/of verhoogde kans op vezelvrijgave
---------------------------------	--

Gebondenheid	Categorie 1: hechtgebonden in oorsprong
Asbestsoort (vezeltype)	Crocidoliet aanwezig
Asbestconcentratie	Laag (< 50%)
Afschermingsgraad van het gehele materiaal	Geheel of deels vrij aan de buitenlucht
Toestand van het materiaal	Matig beschadigd, matig verweerd

Beschrijving	Golfplaten dak
Omgeving	Buiten
Primaire drager	Schuin dak
Asbestmateriaal	Dak- en gevelbekleding - Golfplaat
Bindmiddel van asbestmateriaal	Cement
Gebondenheid op basis van bindmiddel	Hecht
Hoeveelheid (oppervlakte - aantal)	<ul style="list-style-type: none"><li>• 6,00 m<sup>2</sup> - 1 stuk</li></ul>
Totale oppervlakte	6,00 m <sup>2</sup>
Eenvoudig bereikbaar	Ja
Bevestigingswijze	<ul style="list-style-type: none"><li>• Geschroefd</li></ul>
Identificatiemethode	Vaststelling zonder monstername
Destructieve handeling voor identificatie	Nee

- Zorg voor een veilig beheer en verwijder dit asbestmateriaal wanneer het bij werken eenvoudig bereikbaar wordt. Controleer de toestand jaarlijks op wijzigingen.
- Hemelwater dat afspoelt van asbestcement daken of gevels kan asbestdeeltjes bevatten. Gebruik het enkel voor gesloten circuits (bv. spoelen toiletten). Reinig na het vervangen van het dak of de gevel de dakgoten en regenwaterput of -ton om asbesthoudend sediment of slib te verwijderen

- Eenvoudige handelingen: mag via doe-het-zelf of door werknemer(s) met opleidingsattest eenvoudige handelingen  
De golfplaten kunnen met eenvoudige handelingen verwijderd worden door een doe-het-zelver of een professional die beschikt over het opleidingsattest 'Asbestverwijdering eenvoudige handelingen'. Bij het verwijderen moet steeds rekening worden gehouden met alle milieu- en veiligheidsvoorschriften. Codex boek VI, titel 3

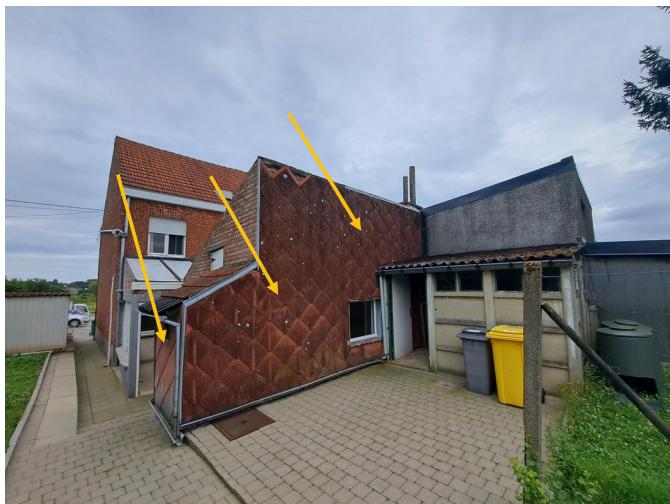
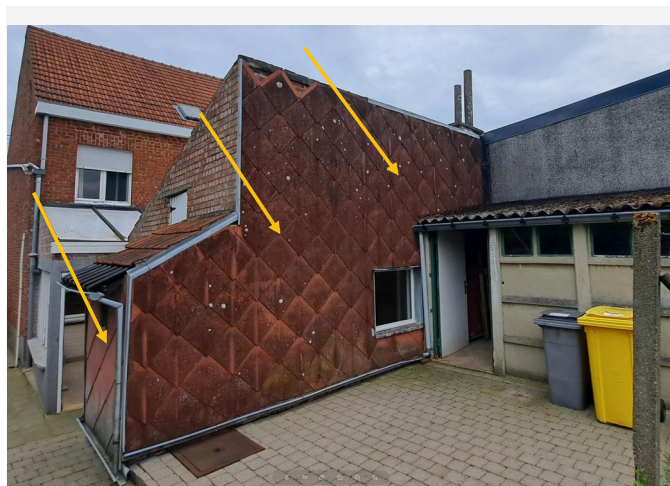
Verwijderen

Eindbeoordeling materiaalrisico	Verhoogd materiaalrisico en/of verhoogde kans op vezelvrijgave
---------------------------------	--

Gebondenheid	Categorie 1: hechtgebonden in oorsprong
Asbestsoort (vezeltype)	Crocidoliet aanwezig
Asbestconcentratie	Laag (< 50%)
Afschermingsgraad van het gehele materiaal	Geheel of deels vrij aan de buitenlucht
Toestand van het materiaal	Matig beschadigd, matig verweerd

Beschrijving	Leien gevelbekleding
Omgeving	Buiten
Primaire drager	Schuin dak
Asbestmateriaal	Dak- en gevelbekleding - Lei, shingle
Bindmiddel van asbestmateriaal	Cement
Gebondenheid op basis van bindmiddel	Hecht
Hoeveelheid (oppervlakte - aantal)	<ul style="list-style-type: none"><li>• 100,00 m<sup>2</sup> - 1 stuk</li></ul>
Totale oppervlakte	100,00 m <sup>2</sup>
Eenvoudig bereikbaar	Ja
Bevestigingswijze	<ul style="list-style-type: none"><li>• Genageld, geniet</li></ul>
Identificatiemethode	Vaststelling zonder monstername
Destructieve handeling voor identificatie	Nee

- Zorg voor een veilig beheer en verwijder dit asbestmateriaal wanneer het bij werken eenvoudig bereikbaar wordt. Controleer de toestand jaarlijks op wijzigingen.
- Hemelwater dat afspoelt van asbestcement daken of gevels kan asbestdeeltjes bevatten. Gebruik het enkel voor gesloten circuits (bv. spoelen toiletten). Reinig na het vervangen van het dak of de gevel de dakgoten en regenwaterput of -ton om asbesthoudend sediment of slib te verwijderen

- Eenvoudige handelingen: mag via doe-het-zelf of door werknemer(s) met opleidingsattest eenvoudige handelingen  
Deze gevelbekleding kan met eenvoudige handelingen verwijderd worden door een doe-het-zelver of een professional die beschikt over het opleidingsattest 'Asbestverwijdering eenvoudige handelingen'. Bij het verwijderen moet steeds rekening worden gehouden met alle milieu- en veiligheidsvoorschriften. Codex boek VI, titel 3

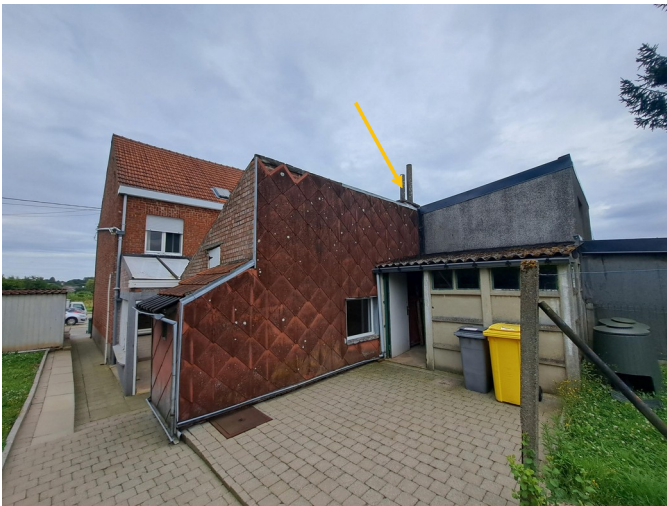
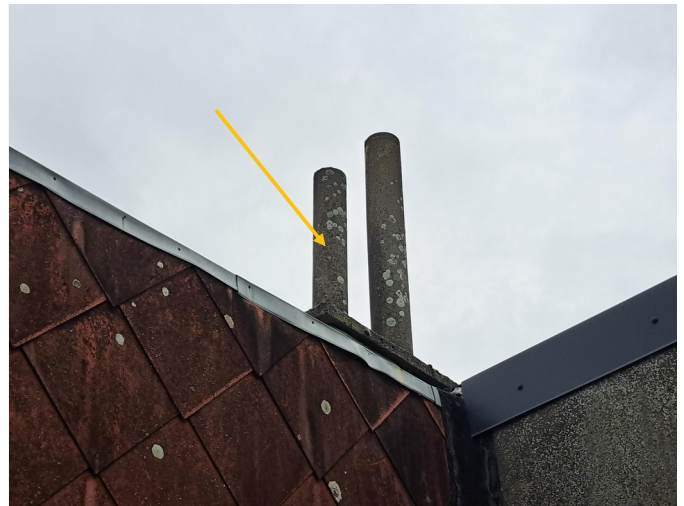
**Verwijderen**

Eindbeoordeling materiaalrisico	Verhoogd materiaalrisico en/of verhoogde kans op vezelvrijgave
---------------------------------	--

Gebondenheid	Categorie 1: hechtgebonden in oorsprong
Asbestsoort (vezeltype)	Crocidoliet aanwezig
Asbestconcentratie	Laag (< 50%)
Afschermingsgraad van het gehele materiaal	Geheel of deels vrij aan de buitenlucht
Toestand van het materiaal	Matig beschadigd, matig verweerd

Beschrijving	Rookgaskanaal
Omgeving	Buiten
Primaire drager	HVAC infrastructuur en uitrusting
Asbestmateriaal	Rookgaskanaal
Bindmiddel van asbestmateriaal	Cement
Gebondenheid op basis van bindmiddel	Hecht
Hoeveelheid (lengte - omtrek - dikte - aantal)	<ul style="list-style-type: none"><li>• 1,00 m - 35,00 cm - 1,00 cm - 1 stuk</li></ul>
Totaal volume	0,004 m <sup>3</sup>
Eenvoudig bereikbaar	Ja
Bevestigingswijze	<ul style="list-style-type: none"><li>• Geklemd</li><li>• Verlijmd, ingegoten, versmeerd</li></ul>
Identificatiemethode	Vaststelling zonder monsternamen
Destructieve handeling voor identificatie	Nee
Opmerking	Het zou kunnen dat het rookgaskanaal verder doorloopt, dit is echter niet mogelijk om dit op een niet-destructieve manier te onderzoeken. Bij renovatie- of sloopwerken is het aan te raden om dit te laten onderzoeken.

- Zorg voor een veilig beheer en verwijder dit asbestmateriaal wanneer het bij werken eenvoudig bereikbaar wordt. Controleer de toestand jaarlijks op wijzigingen.

- Eenvoudige handelingen: mag via doe-het-zelf of door werknemer(s) met opleidingsattest eenvoudige handelingen  
Het rookgaskanaal kan het veiligst verwijderd worden met eenvoudige handelingen door een professional die beschikt over het opleidingsattest 'Asbestverwijdering eenvoudige handelingen'. Bij het verwijderen moet steeds rekening worden gehouden met alle milieu- en veiligheidsvoorschriften. Codex boek VI, titel 3

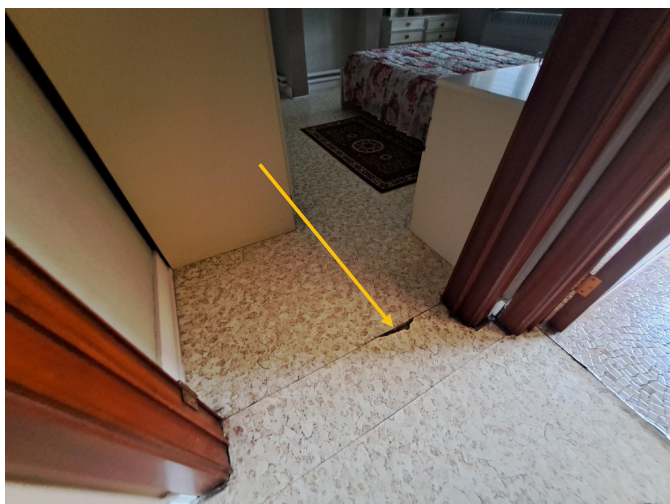
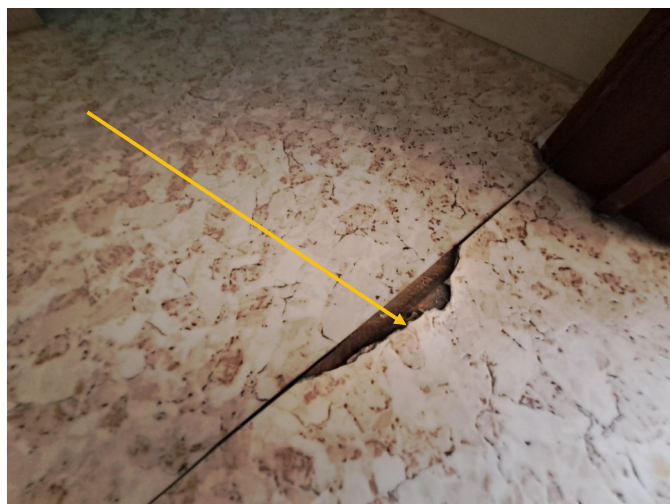
Verwijderen

Eindbeoordeling materiaalrisico	Verhoogd materiaalrisico en/of verhoogde kans op vezelvrijgave
---------------------------------	--

Gebondenheid	Categorie 2: niet-hechtgebonden met matrix
Asbestsoort (vezeltype)	Alleen chrysotiel
Asbestconcentratie	Hoog ( $\geq 50\%$ )
Afschermingsgraad van het gehele materiaal	Geheel of deels (ook) vrij aan de binnenlucht
Toestand van het materiaal	Licht beschadigd, licht verweerd. Intact calciumsilicaatmateriaal of categorie III 'gebondenheid'

#	Type	Referentie	Resultaat
6.1	Puntmonster	Id 4	Chrysotiel

Beschrijving	Vloerzeil hal/slaapkamers
Omgeving	Binnen
Primaire drager	Vloer
Asbestmateriaal	Prefab - afwerking - Vloerzeil
Bindmiddel van asbestmateriaal	Karton - papier - viltachtig
Gebondenheid op basis van bindmiddel	Niet-hechtgebonden
Hoeveelheid (oppervlakte - aantal)	<ul style="list-style-type: none"><li>• 50,00 m<sup>2</sup> - 1 stuk</li></ul>
Totale oppervlakte	50,00 m <sup>2</sup>
Eenvoudig bereikbaar	Ja
Bevestigingswijze	<ul style="list-style-type: none"><li>• Verlijmd, ingegoten, versmeerd</li></ul>
Identificatiemethode	Vaststelling met monstername
Destructieve handeling voor identificatie	Nee
Opmerking	Alle opgegeven hoeveelheden zijn bij benadering en kunnen mogelijk afwijken van de werkelijkheid.

- Zorg voor een veilig beheer en verwijder dit asbestmateriaal wanneer het bij werken eenvoudig bereikbaar wordt. Controleer de toestand jaarlijks op wijzigingen.

- Hermetische zone (erkend asbestverwijderaar)  
Bij het verwijderen van het vloerzeil is er een hoog risico op het vrijkomen van asbestvezels omdat het verlijmd is. Het mag enkel verwijderd worden door een erkend asbestverwijderaar in een hermetische zone.

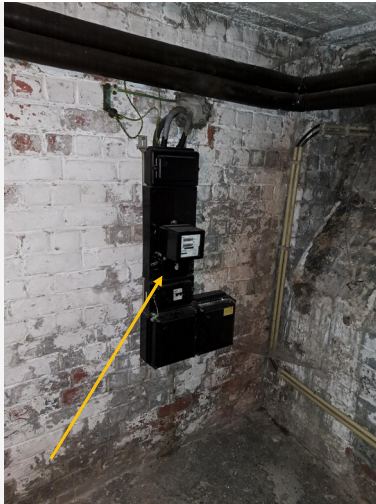
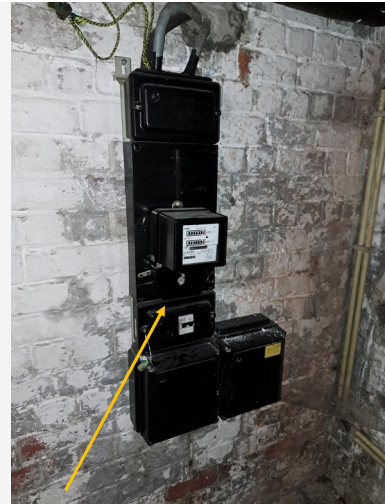
Zorgvuldig beheren

Eindbeoordeling materiaalrisico	Laag materiaalrisico en/of verlaagde kans op vezelvrijgave
---------------------------------	--

Gebondenheid	Categorie 1: hechtgebonden in oorsprong
Asbestsoort (vezeltype)	Alleen chrysotiel
Asbestconcentratie	Laag (< 50%)
Afschermingsgraad van het gehele materiaal	Geheel of deels (ook) vrij aan de binnenlucht
Toestand van het materiaal	Licht beschadigd, licht verweerd. Intact calciumsilicaatmateriaal of categorie III 'gebondenheid'

Beschrijving	Bakeliet toepassingen
Omgeving	Binnen
Primaire drager	Communicatie en elektrische infrastructuur en uitrusting
Asbestmateriaal	Plaat, paneel, tablet - Type Bakeliet
Bindmiddel van asbestmateriaal	Kunststof of -hars
Gebondenheid op basis van bindmiddel	Hecht
Hoeveelheid (oppervlakte - dikte - aantal)	• 0,50 m <sup>2</sup> - 1,00 cm - 1 stuk
Totaal volume	0,005 m <sup>3</sup>
Eenvoudig bereikbaar	Ja
Bevestigingswijze	• Geschroefd
Identificatiemethode	Vaststelling zonder monstername
Destructieve handeling voor identificatie	Nee

- Zorg voor een veilig beheer en verwijder dit asbestmateriaal wanneer het bij werken eenvoudig bereikbaar wordt. Controleer de toestand jaarlijks op wijzigingen.

- Eenvoudige handelingen: mag via doe-het-zelf of door werknemer(s) met opleidingsattest eenvoudige handelingen  
De bakelieten toepassingen moeten verwijderd worden door een professional die een elektrische opleiding heeft gevolgd. Bij het verwijderen moet steeds rekening worden gehouden met alle milieu- en veiligheidsvoorschriften.

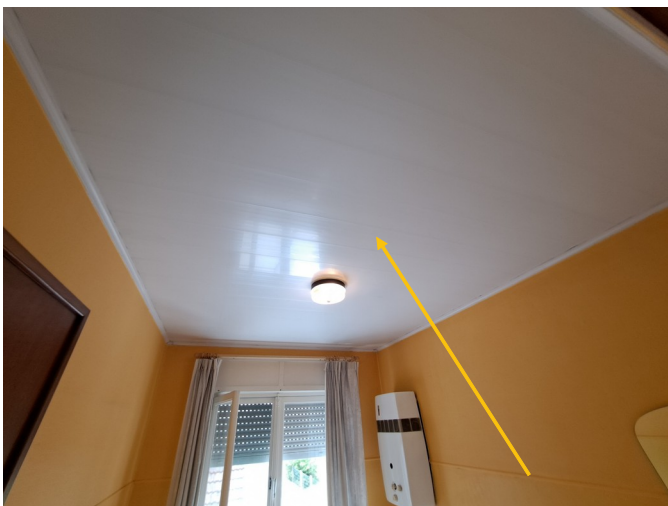
De aangeduide plafonds zijn afgewerkt met niet-asbestverdachte materialen. Mogelijk bevindt zich achter de valse plafonds echter nog asbestverdacht pleisterwerk. Dit kan niet op een niet-destructieve manier worden onderzocht. Bij renovatie- of sloopwerken wordt aanbevolen dit te laten onderzoeken.

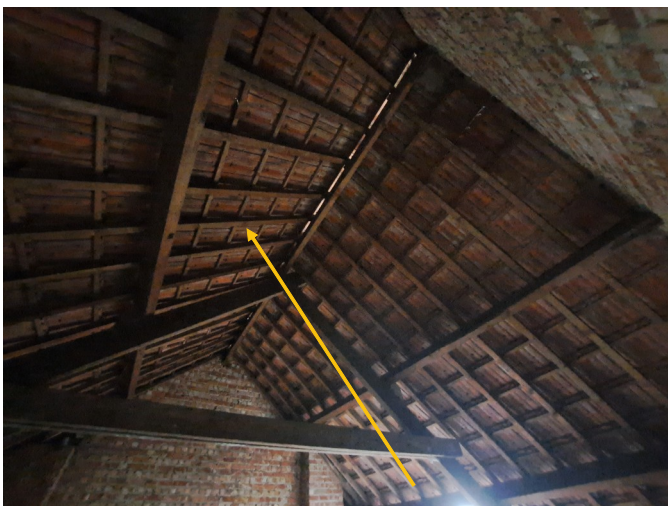
Het schuine dak van de woning bestaat uit dakpannen en het onderdak werd geïnspecteerd. Er werd echter geen onderdak waargenomen. Er zijn dus geen asbestverdachte materialen aanwezig in de dakstructuur.

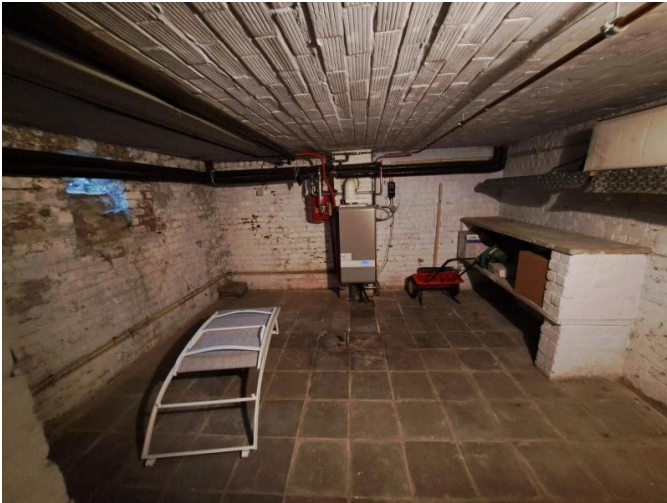
De kelder is geïnspecteerd. Er zijn geen visueel waarneembare asbestverdachte materialen aangetroffen.

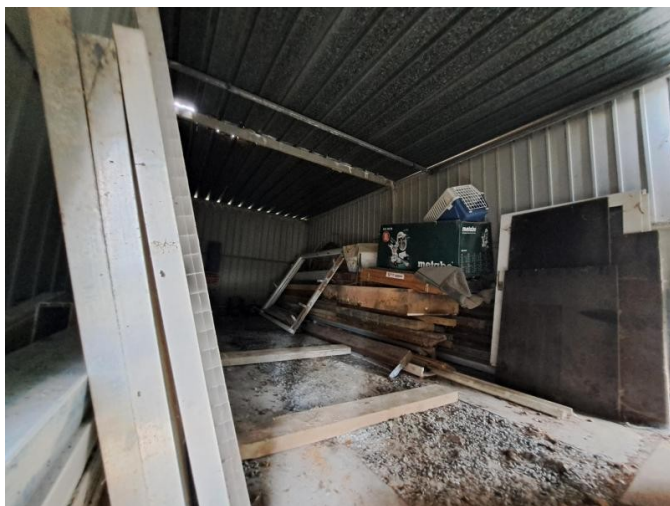
De garage is geïnspecteerd. Er zijn geen visueel waarneembare asbestverdachte materialen aangetroffen.

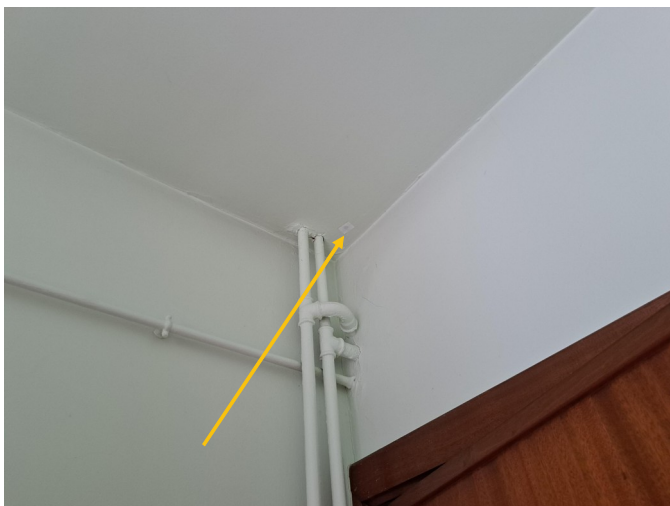
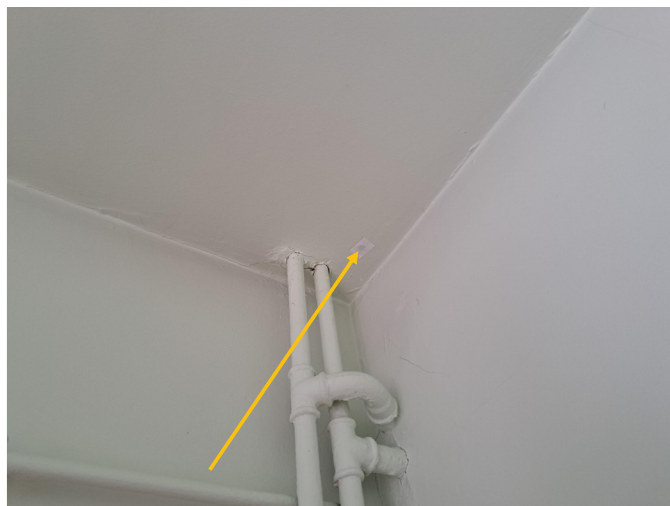
## Fiche 12: Pleisterwerk plafond

Geen asbest

#	Type	Referentie	Resultaat
12.1	Mengmonster	id 2	Geen asbest

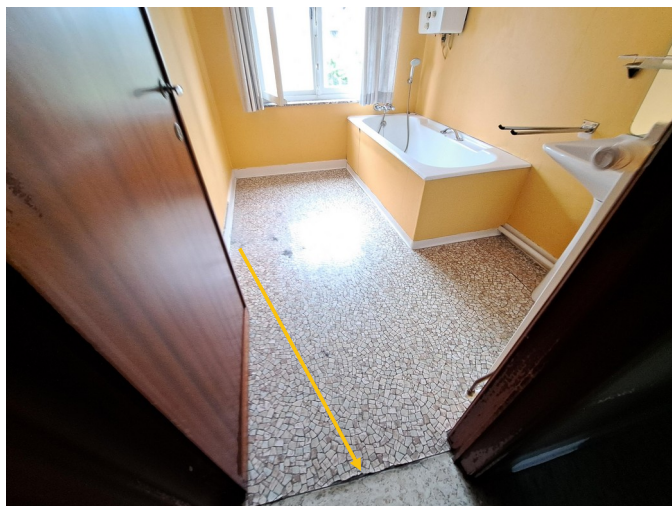
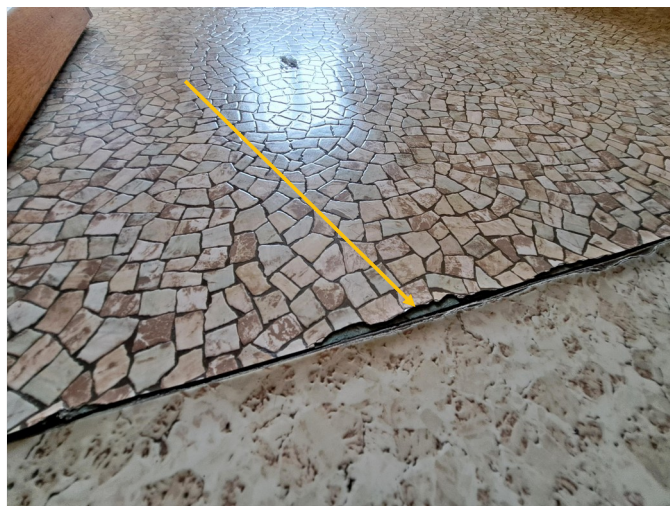
## Fiche 13: Vloerzeil badkamer

Geen asbest

#	Type	Referentie	Resultaat
13.1	Puntmonster	id 3	Geen asbest

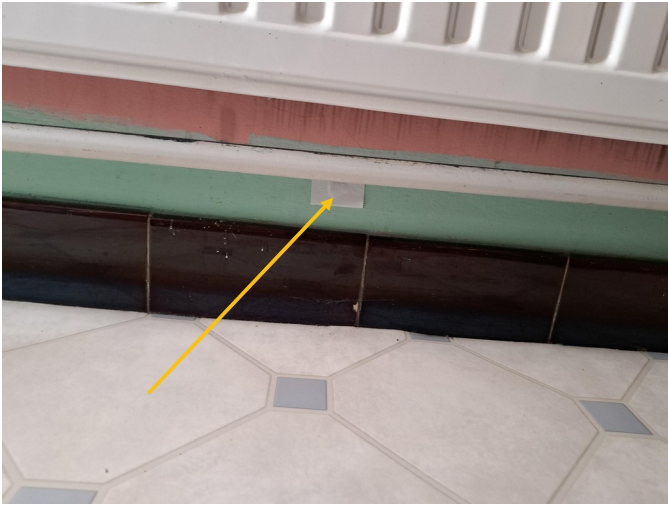
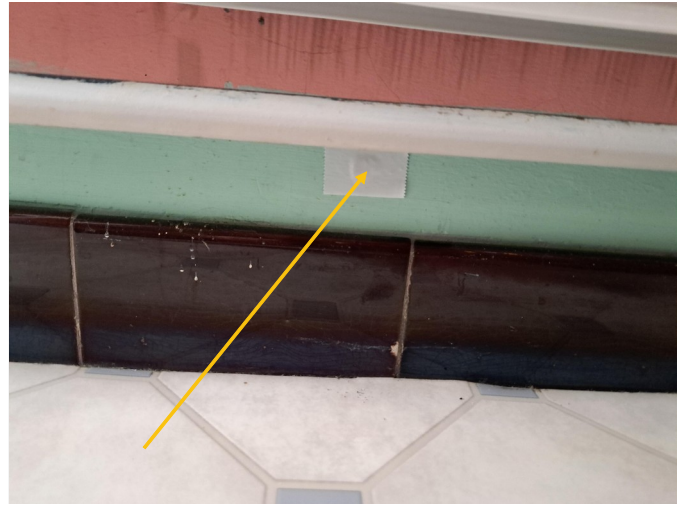
## Fiche 14: Pleisterwerk muur

Geen asbest

#	Type	Referentie	Resultaat
14.1	Mengmonster	Id 1	Geen asbest
