Asbestinventarisatetest

Tervuursesteenweg 13, 3078 Kortenberg

Attestnummer : 20240827-000042.000

Uitgegeven op : 27.08.2024

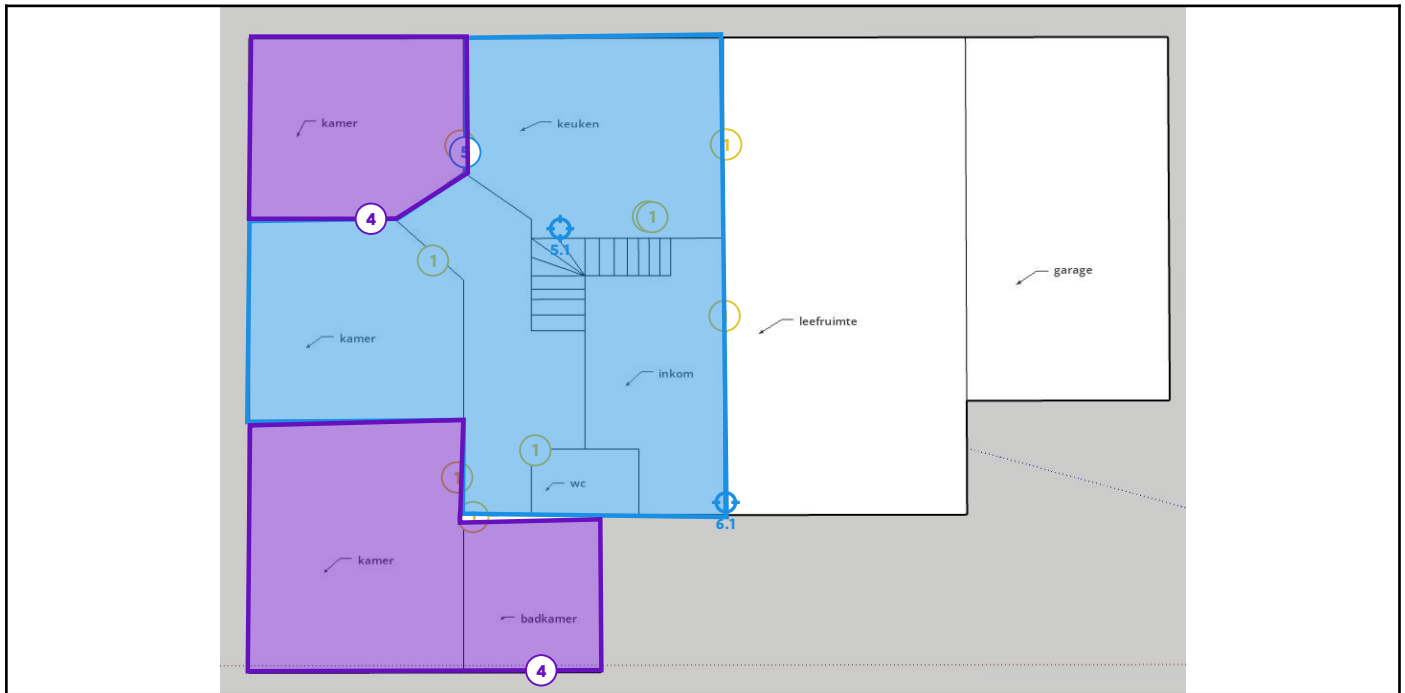
Plan 1.1: gelijkvloers

Beschrijving	Type	Actie
1. lichtsakelaar	Asbestmateriaal	Zorgvuldig beheren
4. muur- en plafondbekleding	Advies	-
5. pleisterwerk plafond	Geen asbest	-
5.1 Code: 8353821	Mengmonster	-
6. pleisterwerk muur	Geen asbest	-
6.1 Code: 20240723-Mengstaal pleisterwerk muur en plafond	Mengmonster	-

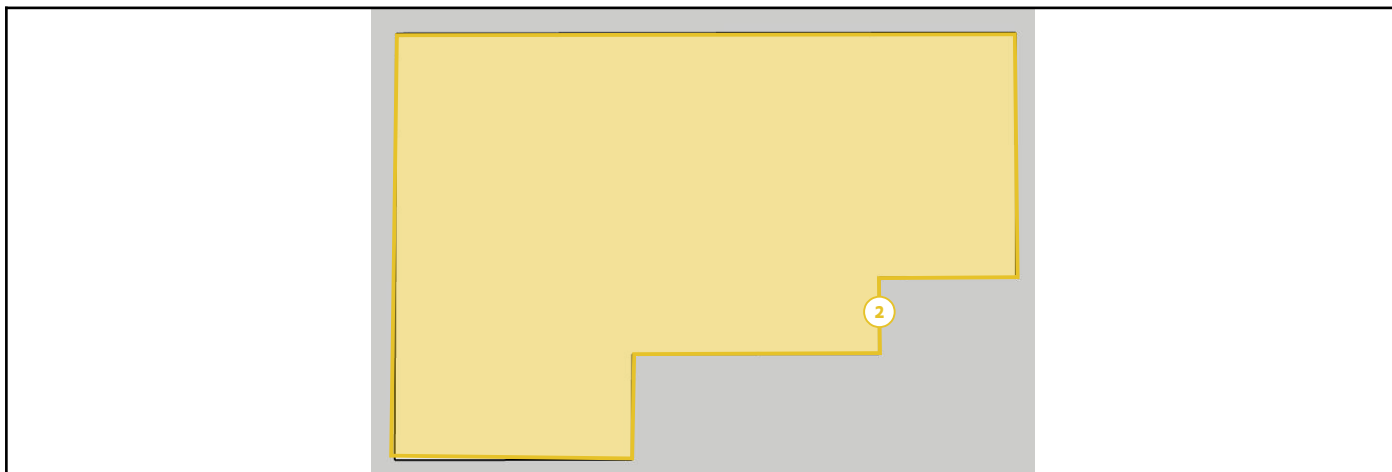
Plan 1.3: zolder

Beschrijving	Type	Actie
2. onderdak menuiserie	Asbestmateriaal	Zorgvuldig beheren

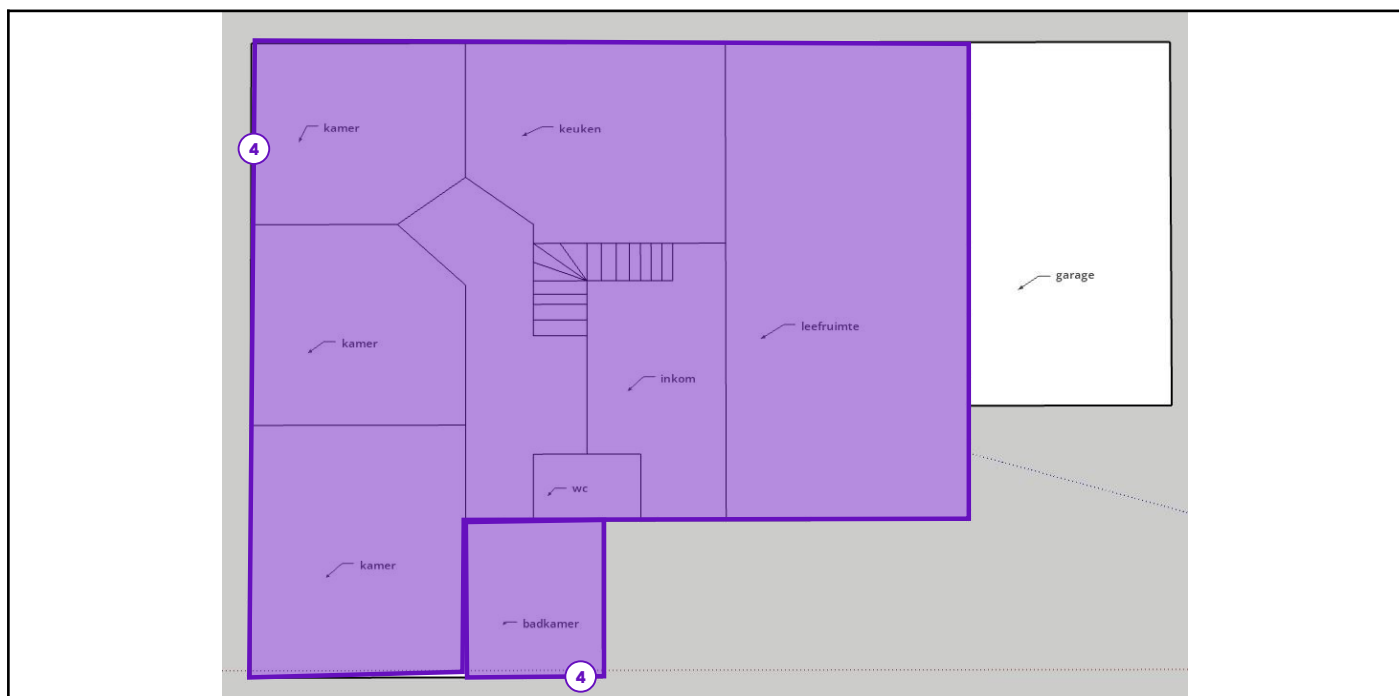
Plan 1.4: gelijkvloers

Beschrijving	Type	Actie
4. muur- en plafondbekleding	Advies	-

Verschillende plafonds zijn afgewerkt met een houten of kunststof plafond. de muurbedekking heeft een mousse ondergrond en is niet asbestverdacht.

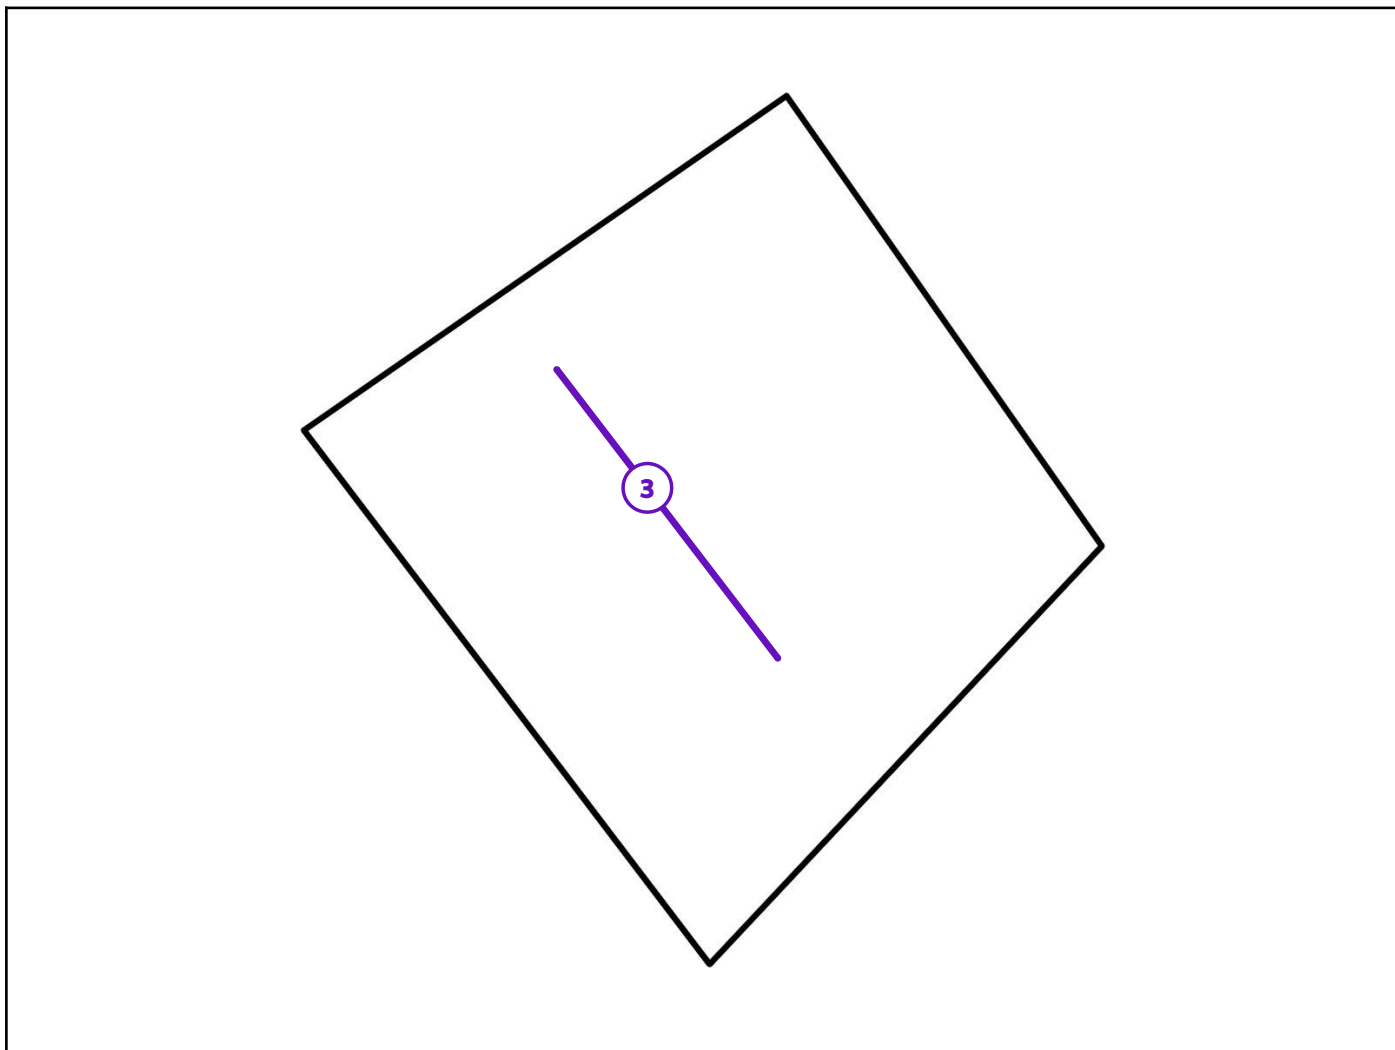
Plan 2.1: Constructie plan

Beschrijving	Type	Actie
3. deel van cementbuis	Roerend goed	-

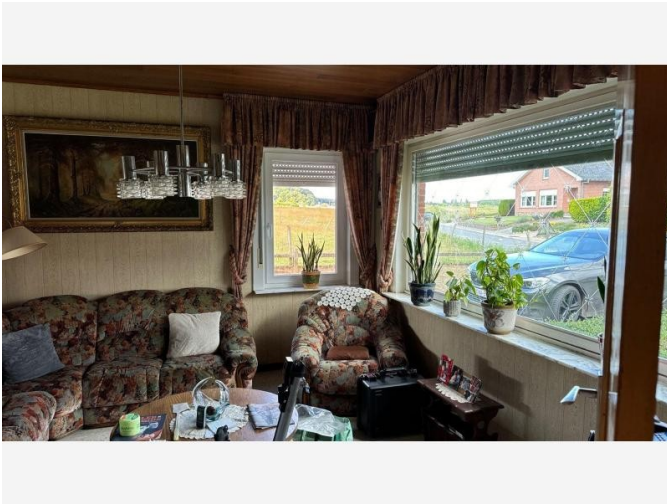
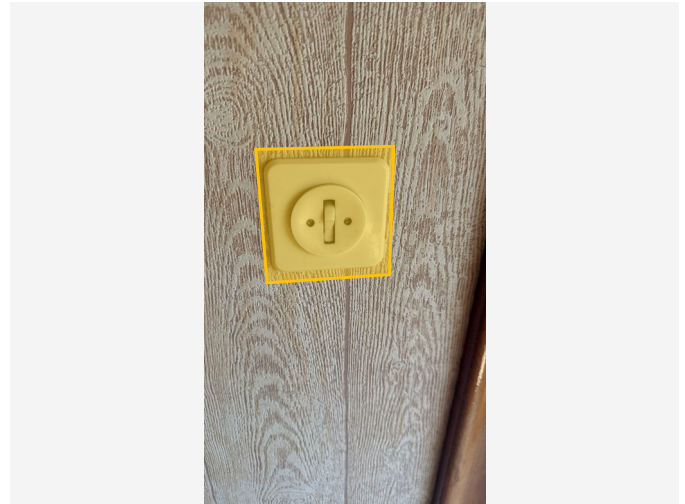
Eindbeoordeling materiaalrisico	Laag materiaalrisico en/of verlaagde kans op vezelvrijgave
---------------------------------	------------------------------------------------------------

Gebondenheid	Categorie 1: hechtgebonden in oorsprong
Asbestsoort (vezeltype)	Crocidoliet aanwezig
Asbestconcentratie	Laag (< 50%)
Afschermingsgraad van het gehele materiaal	Geheel of deels (ook) vrij aan binnenluchtstromen
Toestand van het materiaal	Onbeschadigd, niet verweerd

Beschrijving	lichtschakelaar
Omgeving	Binnen
Primaire drager	Communicatie en elektrische infrastructuur en uitrusting
Asbestmateriaal	Plaat, paneel, tablet - Type Bakeliet
Bindmiddel van asbestmateriaal	Kunststof of -hars
Gebondenheid op basis van bindmiddel	Hecht
Hoeveelheid (oppervlakte - dikte - aantal)	• 1,00 m ² - 0,50 cm - 1 stuk
Totaal volume	0,005 m ³
Eenvoudig bereikbaar	Ja
Bevestigingswijze	• Geschroefd
Identificatiemethode	Vaststelling zonder monstername
Destructieve handeling voor identificatie	Nee
Opmerking	Hoeveelheden dienen steeds ter plaatse te worden gecontroleerd.

Het asbestmateriaal valt onder de mijlpaal van 2040.

Zorgvuldig beheren

- Zorg voor een veilig beheer. Vermijd het beschadigen van het asbestmateriaal. Controleer de toestand jaarlijks op wijzigingen.

- Eenvoudige handelingen: mag via doe-het-zelf of door werknemer(s) met opleidingsattest eenvoudige handelingen
De techniek van de eenvoudige handelingen mag worden toegepast bij de verwijdering van hechtgebonden asbest die niet beschadigd is of waarbij er geen vrije vezels zichtbaar zijn en waarbij verwijdering geen aanleiding geeft tot een wijziging van de toestand en indien kan voldaan worden aan de andere voorwaarden voor het gebruik van deze techniek.

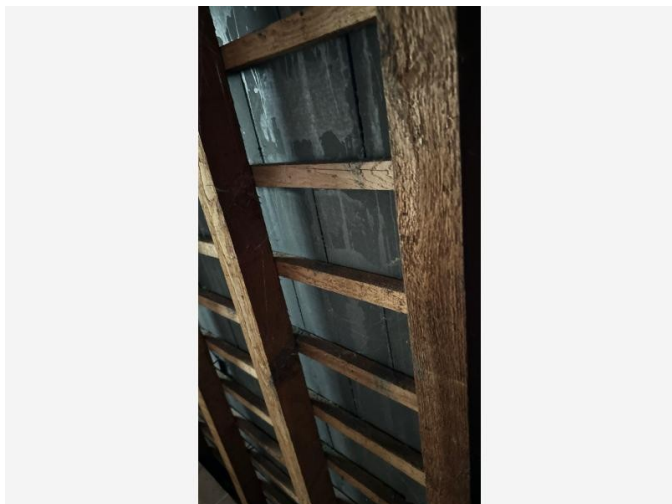
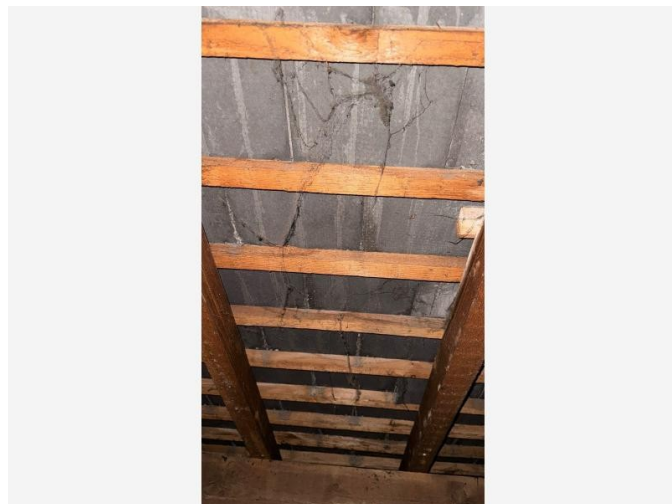
Eindbeoordeling materiaalrisico	Laag materiaalrisico en/of verlaagde kans op vezelvrijgave
---------------------------------	------------------------------------------------------------

Gebondenheid	Categorie 1: hechtgebonden in oorsprong
Asbestsoort (vezeltype)	Crocidoliet aanwezig
Asbestconcentratie	Laag (< 50%)
Afschermingsgraad van het gehele materiaal	Geheel of deels (ook) vrij aan binnenluchtstromen
Toestand van het materiaal	Onbeschadigd, niet verweerd

Beschrijving	onderdak menuiserie
Omgeving	Grenst aan binnen- en buitenlucht
Primaire drager	Schuin dak
Asbestmateriaal	Plaat, paneel, tablet - Type Menuiserie
Bindmiddel van asbestmateriaal	Cement
Gebondenheid op basis van bindmiddel	Hecht
Hoeveelheid (oppervlakte - dikte - aantal)	<ul style="list-style-type: none">• 200,00 m² - 0,70 cm - 1 stuk
Totaal volume	1,40 m ³
Eenvoudig bereikbaar	Ja
Bevestigingswijze	<ul style="list-style-type: none">• Geklemd
Identificatiemethode	Vaststelling zonder monsternamen
Destructieve handeling voor identificatie	Nee
Opmerking	Hoeveelheden dienen steeds ter plaatse te worden gecontroleerd.

Het asbestmateriaal valt onder de mijlpaal van 2040.

Zorgvuldig beheren

- Zorg voor een veilig beheer. Vermijd het beschadigen van het asbestmateriaal. Controleer de toestand jaarlijks op wijzigingen.

- Eenvoudige handelingen: mag via doe-het-zelf of door werknemer(s) met opleidingsattest eenvoudige handelingen
De techniek van de eenvoudige handelingen mag worden toegepast bij de verwijdering van hechtgebonden asbest die niet beschadigd is of waarbij er geen vrije vezels zichtbaar zijn en waarbij verwijdering geen aanleiding geeft tot een wijziging van de toestand en indien kan voldaan worden aan de andere voorwaarden voor het gebruik van deze techniek.

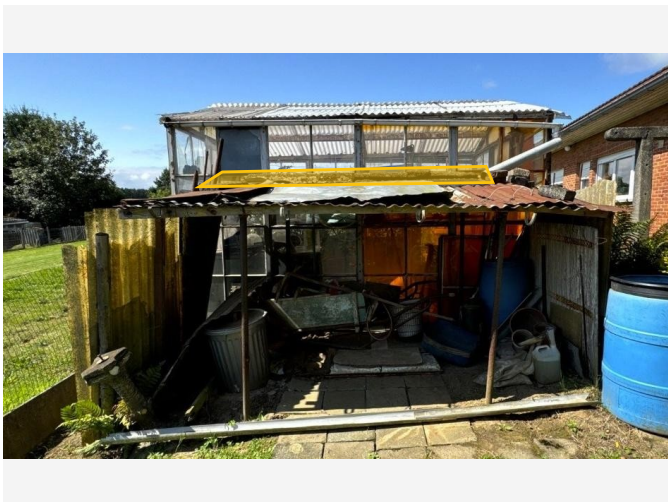
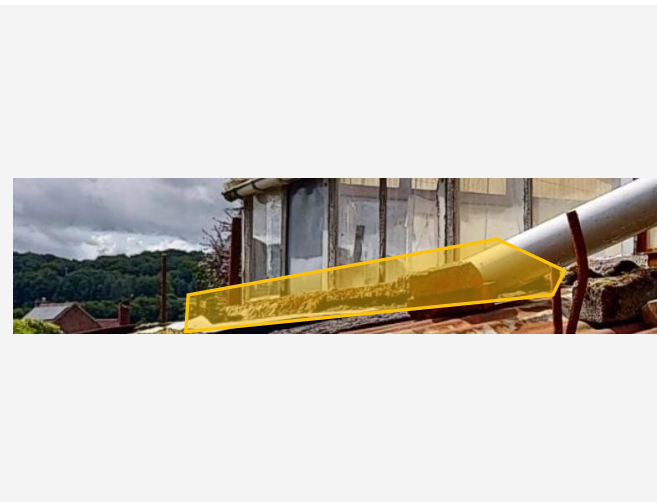
Eindbeoordeling materiaalrisico	Hoog materiaalrisico en/of hoge kans op vezelvrijgave
---------------------------------	-------------------------------------------------------

Gebondenheid	Categorie 1: hechtgebonden in oorsprong
Asbestsoort (vezeltype)	Crocidoliet aanwezig
Asbestconcentratie	Laag (< 50%)
Afschermingsgraad van het gehele materiaal	Geheel of deels vrij aan de buitenlucht
Toestand van het materiaal	Zwaar beschadigd, zwaar verweerd

Beschrijving	deel van cementbuis
Omgeving	Buiten
Primaire drager	Gedemonteerd of buitengebruik gesteld materiaal
Asbesttoepassing	Buis, koker, leiding, pijp, doorvoer
Bindmiddel van asbesttoepassing	Cement
Gebondenheid op basis van bindmiddel	Hecht
Hoeveelheid (lengte - omtrek - dikte - aantal)	<ul style="list-style-type: none">• 2,00 m - 40,00 cm - 1,00 cm - 1 stuk
Totaal volume	0,008 m ³
Identificatiemethode	Vaststelling zonder monsternamen
Destructieve handeling voor identificatie	Nee
Opmerking	Hoeveelheden dienen steeds ter plaatse te worden gecontroleerd.

- Verwijder deze asbesttoepassing zo snel mogelijk. Volg de toestand goed op.

- Eenvoudige handelingen: mag via doe-het-zelf of door werknemer(s) met opleidingsattest eenvoudige handelingen
Dit kan eenvoudig ingepakt worden (dubbele verpakking) en naar een asbestverwerkende instelling gebracht of het containerpark. Het materiaal niet breken bij de verhandeling.

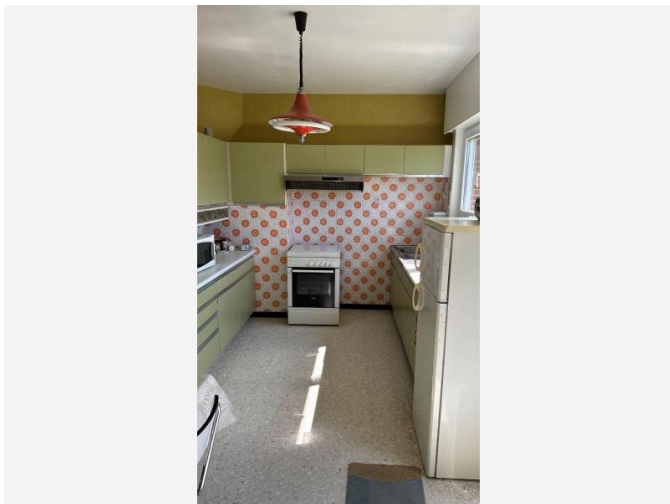
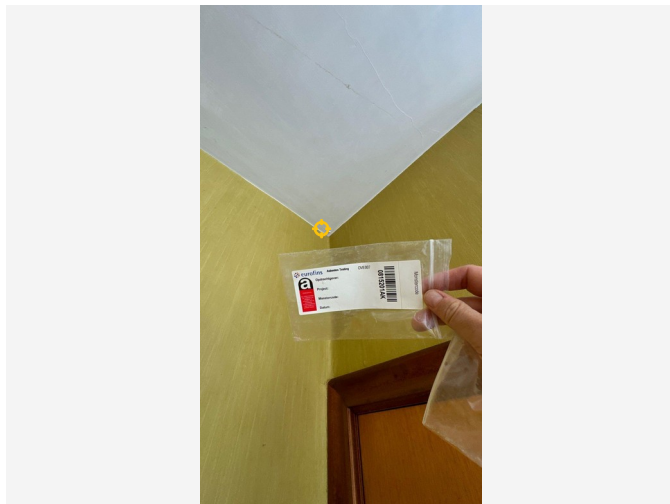
Fiche 5: pleisterwerk plafond

Geen asbest

#	Type	Referentie	Resultaat
5.1	Mengmonster	8353821	Geen asbest

Beschrijving	pleisterwerk plafond
Omgeving	Binnen
Primaire drager	Plafond
Bindmiddel van materiaal	Gips - kalk
Gebondenheid op basis van bindmiddel	Niet-hechtgebonden
Hoeveelheid (oppervlakte - dikte - aantal)	• 100,00 m ² - 1,00 cm - 1 stuk
Totaal volume	1,00 m ³
Identificatiemethode	Vaststelling met monstername
Destructieve handeling voor identificatie	Nee
Opmerking	Hoeveelheden dienen steeds ter plaatse te worden gecontroleerd.

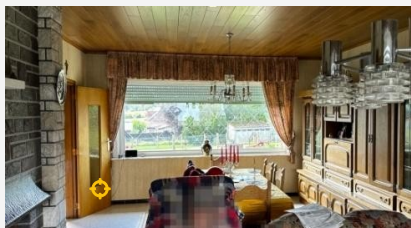
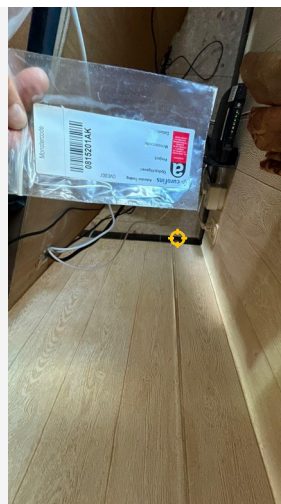
Fiche 6: pleisterwerk muur

Geen asbest

#	Type	Referentie	Resultaat
6.1	Mengmonster	20240723-Mengstaal pleisterwerk muur en plafond	Geen asbest

Beschrijving	pleisterwerk muur
Omgeving	Binnen
Primaire drager	Binnenwand
Bindmiddel van materiaal	Gips - kalk
Gebondenheid op basis van bindmiddel	Niet-hechtgebonden
Hoeveelheid (oppervlakte - dikte - aantal)	• 350,00 m ² - 1,00 cm - 1 stuk
Totaal volume	3,50 m ³
Identificatiemethode	Vaststelling met monstername
Destructieve handeling voor identificatie	Nee
Opmerking	Hoeveelheden dienen steeds ter plaatse te worden gecontroleerd.
