Asbestinventarisatetest

Sneppenlaan 11, 3080 Tervuren

Attestnummer : 20241211-000346.000

Niet-asbestveilig

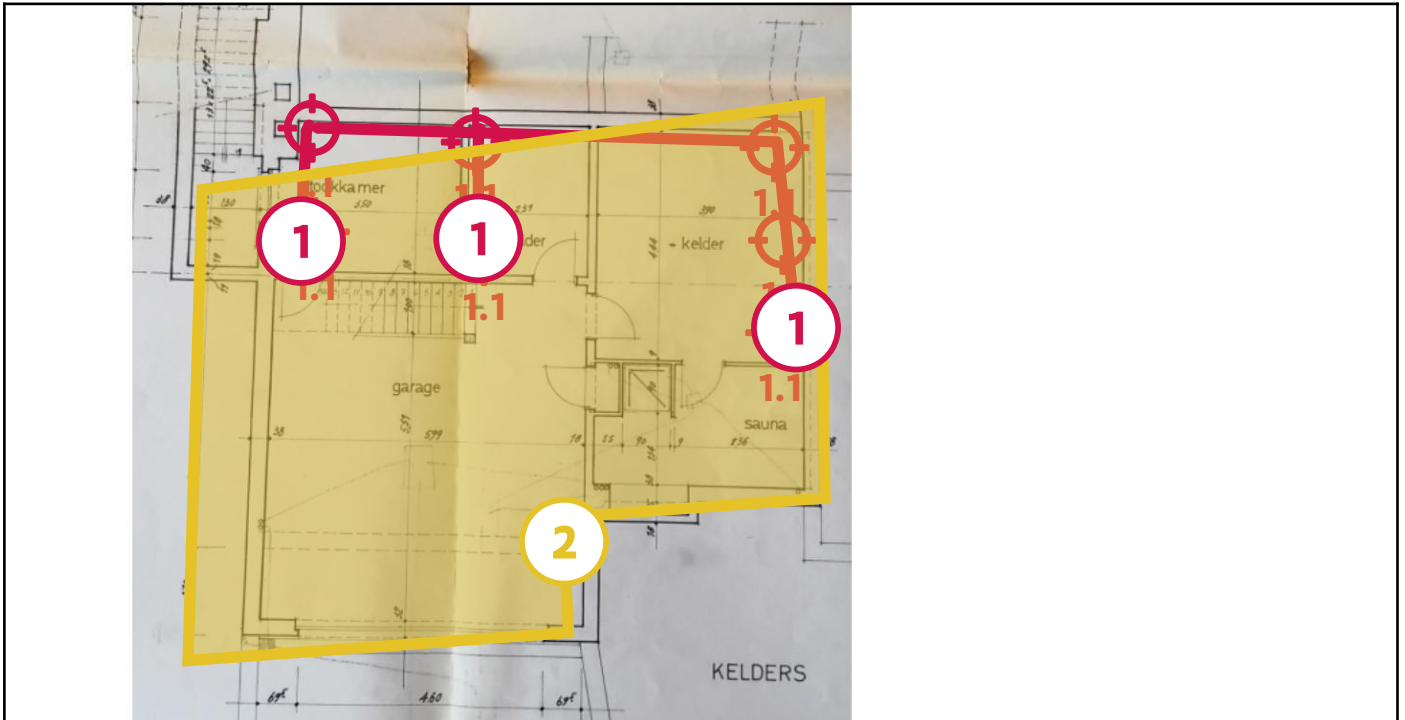
Plan 1.3: kelder

Beschrijving	Type	Actie
1. Leidingisolatie uit gips	Asbestmateriaal	Dringend verwijderen
1.1 Code: MM3	Mengmonster	-
2. bakeliet stopcontacten, aftakdozen en/of schakelaars in de kelder	Asbestmateriaal	Zorgvuldig beheren

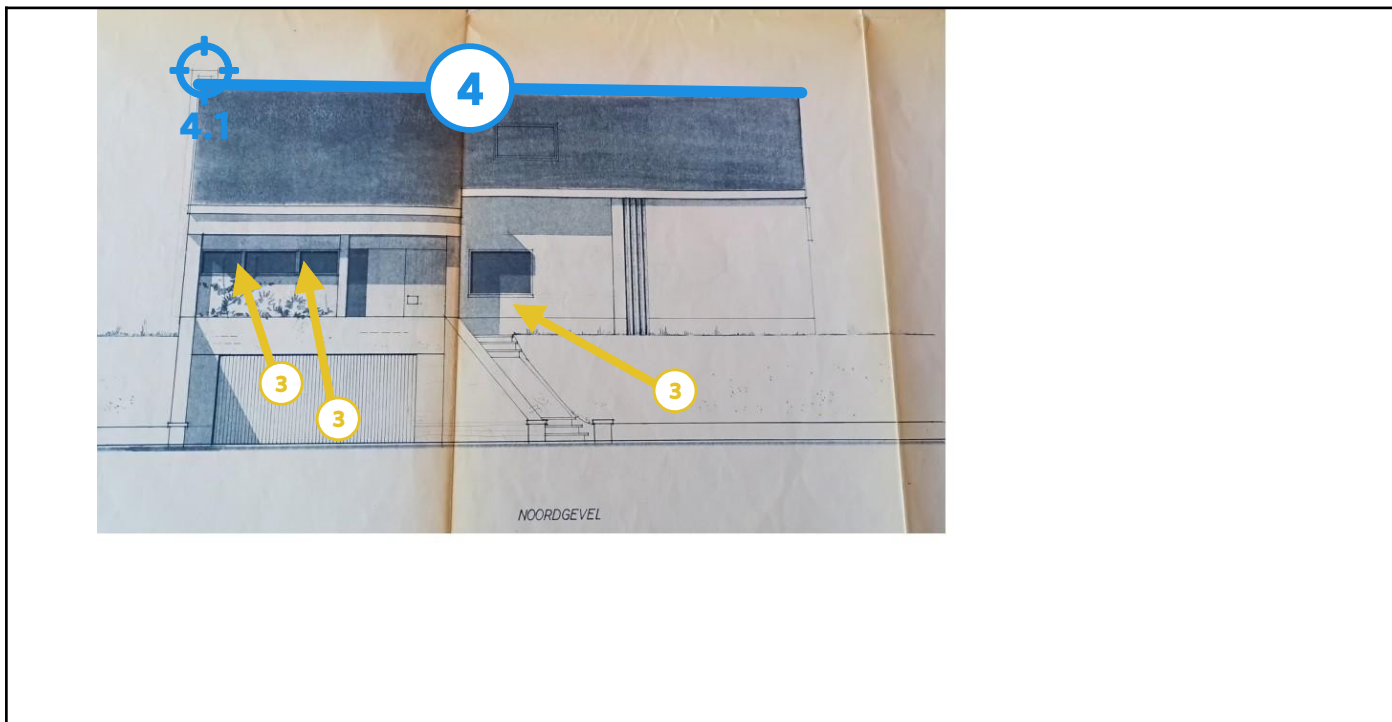
Plan 1.4: noordgevel

Beschrijving	Type	Actie
3. glasal in schrijnwerk	Asbestmateriaal	Zorgvuldig beheren
4. nok	Geen asbest	-
4.1 Code: S1	Puntmonster	-

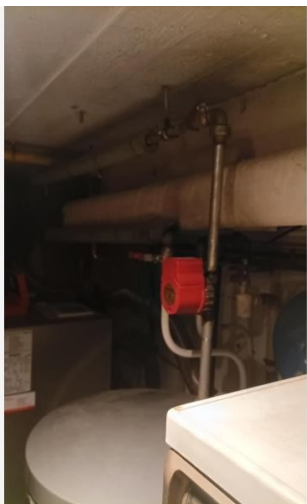
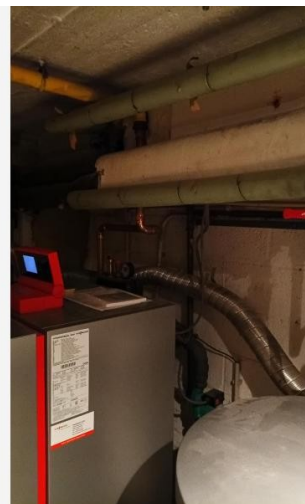
Eindbeoordeling materiaalrisico	Hoog materiaalrisico en/of hoge kans op vezelvrijgave
---------------------------------	---

Gebondenheid	Categorie 2: niet-hechtgebonden met matrix
Asbestsoort (vezeltype)	Amfibool aanwezig, uitgezonderd crocidoliet
Asbestconcentratie	Hoog ($\geq 50\%$)
Afschermingsgraad van het gehele materiaal	Geheel of deels (ook) vrij aan binnenluchtstromen
Toestand van het materiaal	Matig beschadigd, matig verweerd

#	Type	Referentie	Resultaat
1.1	Mengmonster	MM3	Amosiet

Beschrijving	Leidingisolatie uit gips
Omgeving	Binnen
Primaire drager	HVAC infrastructuur en uitrusting
Asbestmateriaal	In-situ afwerkingslagen - Thermische isolatie
Bindmiddel van asbestmateriaal	Gips - kalk
Gebondenheid op basis van bindmiddel	Niet-hechtgebonden
Hoeveelheid (lengte - omtrek - dikte - aantal)	<ul style="list-style-type: none">• 15,00 m - 65,00 cm - 4,00 cm - 1 stuk
Totaal volume	0,39 m ³
Eenvoudig bereikbaar	Ja
Bevestigingswijze	<ul style="list-style-type: none">• Verlijmd, ingegoten, versmeerd
Identificatiemethode	Vaststelling met monsternamen
Destructieve handeling voor identificatie	Nee
Opmerking	<p>De omtrek is een gemiddelde, daar de omtrek over het trace' varieert.</p> <p>De dikte is een schatting van de isolatie en gips tot aan de drager .</p> <p>De lengte is een berekend schatting van wat zichtbaar is. mogelijk zijn er in kruipruimte en onder de vloeren nog leidingen aanwezig. er worden geen rechten verleend aan deze waardes</p>

Dringend verwijderen

- Zorg voor een veilig beheer. Vermijd het beschadigen van het asbestmateriaal. Controleer de toestand jaarlijks op wijzigingen.
- Verwijder dit asbestmateriaal zo snel mogelijk. Volg de toestand goed op.

- Hermetische zone (erkend asbestverwijderaar)
Deze toepassing kan/mag enkel worden verwijderd door een erkend asbestverwijderaar in hermetische zone.

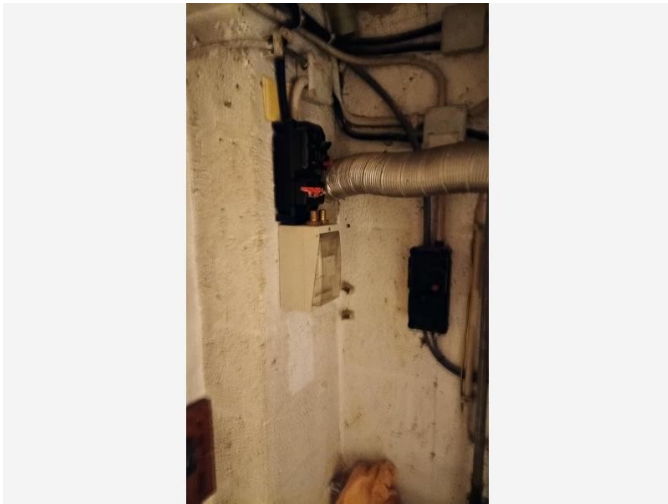
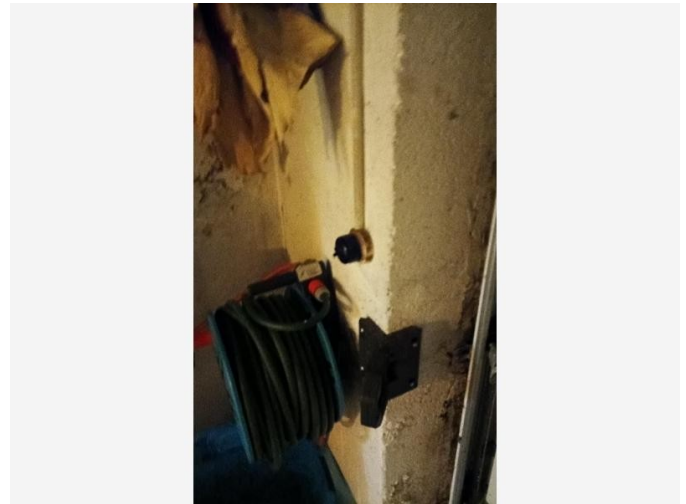
Eindbeoordeling materiaalrisico	Laag materiaalrisico en/of verlaagde kans op vezelvrijgave
Opmerking	er is voor crocidoliet gekozen omdat er geen staal werd genomen. maar veelal is het toch chrysotiel dat wordt aangetroffen in bakeliet voor zover er al asbest aanwezig is in dit bakeliet

Gebondenheid	Categorie 1: hechtgebonden in oorsprong
Asbestsoort (vezeltype)	Crocidoliet aanwezig
Asbestconcentratie	Laag (< 50%)
Afschermingsgraad van het gehele materiaal	Geheel of deels (ook) vrij aan binnenluchtstromen
Toestand van het materiaal	Onbeschadigd, niet verweerd

Beschrijving	bakeliet stopcontacten, aftakdozen en/of schakelaars in de kelder
Omgeving	Binnen
Primaire drager	Communicatie en elektrische infrastructuur en uitrusting
Asbestmateriaal	Plaat, paneel, tablet - Type Bakeliet
Bindmiddel van asbestmateriaal	Kunststof of -hars
Gebondenheid op basis van bindmiddel	Hecht
Hoeveelheid (oppervlakte - dikte - aantal)	• 1,00 m ² - 1,00 cm - 1 stuk
Totaal volume	0,01 m ³
Eenvoudig bereikbaar	Ja
Bevestigingswijze	• Geschroefd
Identificatiemethode	Vaststelling zonder monstername
Destructieve handeling voor identificatie	Nee
Opmerking	deze oppervlakte is niet gemeten maar eerder symbolisch voor alle aanwezige elementen in de kelder

Zorgvuldig beheren

- Zorg voor een veilig beheer. Vermijd het beschadigen van het asbestmateriaal. Controleer de toestand jaarlijks op wijzigingen.

- Eenvoudige handelingen: mag via doe-het-zelf of door werknemer(s) met opleidingsattest eenvoudige handelingen
Bij het verwijderen van oude bakeliet, is het belangrijk om strikt veiligheidsmaatregelen te volgen. Bakeliet zelf kan asbest bevatten. Hier zijn enkele stappen en voorzorgsmaatregelen die je moet nemen, in overeenstemming met de Codex over het welzijn op het werk

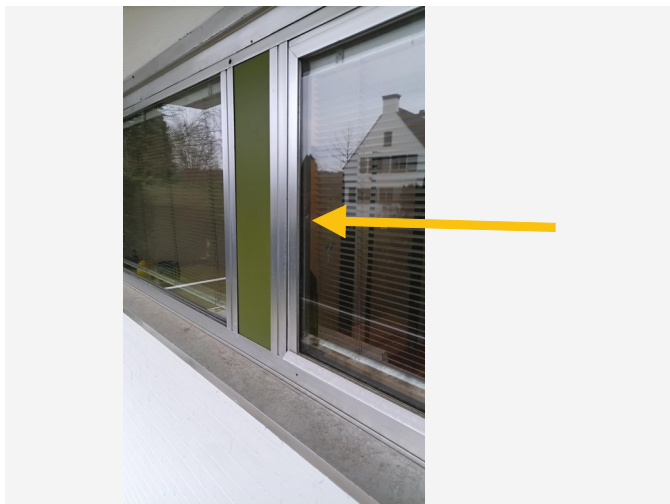
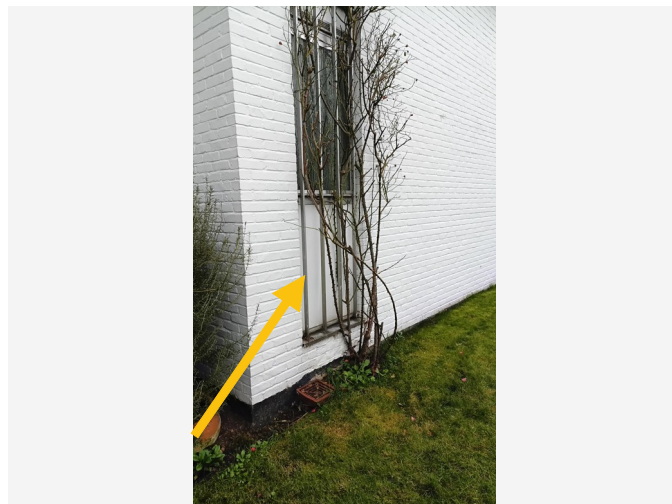
Eindbeoordeling materiaalrisico	Laag materiaalrisico en/of verlaagde kans op vezelvrijgave
Opmerking	Crocidoliet is een aanname bij gebrek aan staalname. Een staalname kan een andere asbestsoort met zich meebrengen en de risico beoordeling beïnvloeden

Gebondenheid	Categorie 1: hechtgebonden in oorsprong
Asbestsoort (vezeltype)	Crocidoliet aanwezig
Asbestconcentratie	Laag (< 50%)
Afschermingsgraad van het gehele materiaal	Geheel of deels vrij aan de buitenlucht
Toestand van het materiaal	Licht beschadigd, licht verweerd. Intact calciumsilicaatmateriaal of categorie III 'gebondenheid'

Beschrijving	glasal in schrijnwerk
Omgeving	Binnen
Primaire drager	Wandopening verticaal (raam, deur, ...)
Asbestmateriaal	Plaat, paneel, tablet - Geëmailleerd, type Glasal
Bindmiddel van asbestmateriaal	Cement
Gebondenheid op basis van bindmiddel	Hecht
Hoeveelheid (oppervlakte - dikte - aantal)	<ul style="list-style-type: none"> • 1,00 m² - 0,50 cm - 1 stuk
Totaal volume	0,005 m ³
Eenvoudig bereikbaar	Ja
Bevestigingswijze	<ul style="list-style-type: none"> • Geklemd • Geschroefd
Identificatiemethode	Vaststelling zonder monsternamen
Destructieve handeling voor identificatie	Nee
Opmerking	<p>dikte is giswerk en kon niet worden gemeten, deze ornamenten hebben geen uniforme dikte. soms werden deze ook dubbel geplaatst met isolatie ertussen.</p> <p>de oppervlakte is een berekende schatting, waaraan geen rechten worden verleend. mogelijks dubbele laag glasal met isolatie tussen</p> <p>Er werd om economische redenen geen staal genomen. opdrachtgever begrijpt dat daarom moet worden aangenomen dat deze toepassing asbest bevat, tot tegendeel wordt bewezen.</p>

Zorgvuldig beheren

- Zorg voor een veilig beheer. Vermijd het beschadigen van het asbestmateriaal. Controleer de toestand jaarlijks op wijzigingen.
- Voer bijkomende staalname(s) uit.

- Eenvoudige handelingen: mag via doe-het-zelf of door werknemer(s) met opleidingsattest eenvoudige handelingen
Door aannemer met opleidingsattest eenvoudige handelingen meestal kunnen de glaslatten worden verwijderd en kan het glasal netjes worden weggenomen, daarna dubbel verpakt afvoeren. vermijd breuken .

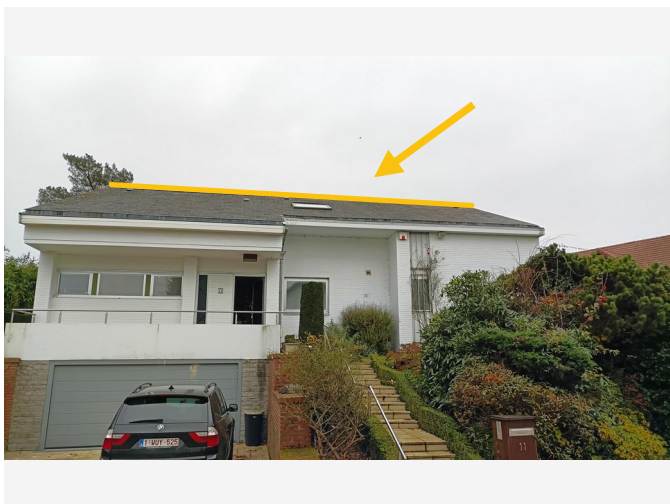
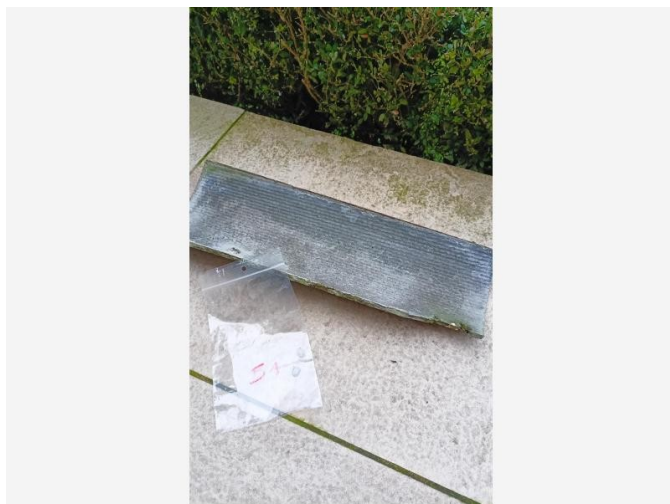
Fiche 4: nok

Geen asbest

#	Type	Referentie	Resultaat
4.1	Puntmonster	S1	Geen asbest

Beschrijving	nok
Omgeving	Buiten
Primaire drager	Schuin dak
Bindmiddel van materiaal	Cement
Gebondenheid op basis van bindmiddel	Hecht
Hoeveelheid (oppervlakte - aantal)	• 8,00 m ² - 1 stuk
Totale oppervlakte	8,00 m ²
Identificatiemethode	Vaststelling met monstername
Destructieve handeling voor identificatie	Nee
Opmerking	oppervlakte is een schatting

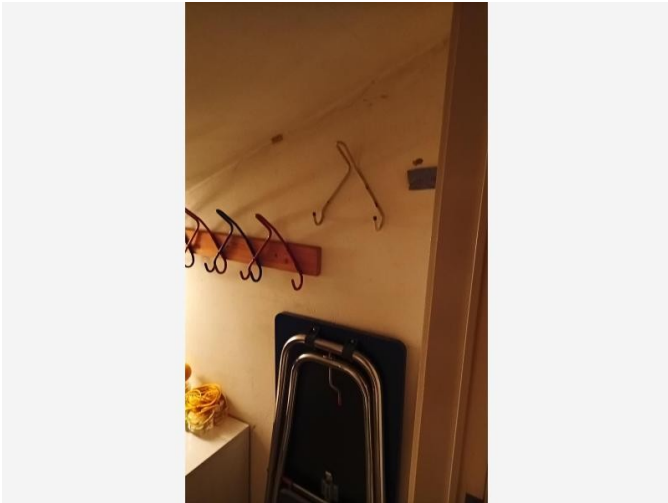
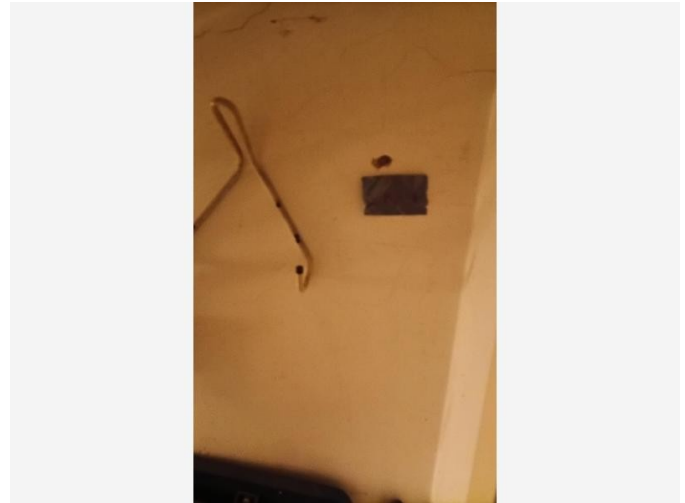
Geen asbest

#	Type	Referentie	Resultaat
5.1	Mengmonster	MM1	Geen asbest

Beschrijving	muurpleisterwerk
Omgeving	Binnen
Primaire drager	Binnenwand
Bindmiddel van materiaal	Gips - kalk
Gebondenheid op basis van bindmiddel	Niet-hechtgebonden
Hoeveelheid (oppervlakte - dikte - aantal)	• 179,99 m ² - 1,00 cm - 1 stuk
Totaal volume	1,80 m ³
Identificatiemethode	Vaststelling met monsternamen
Destructieve handeling voor identificatie	Nee
Opmerking	oppervlakte is een schatting

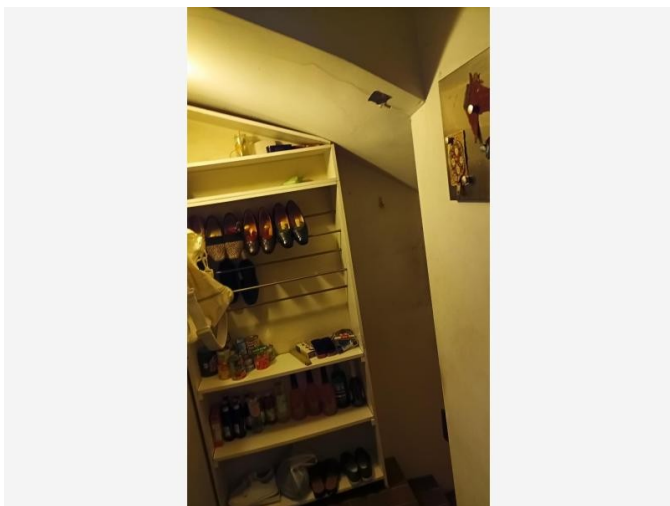
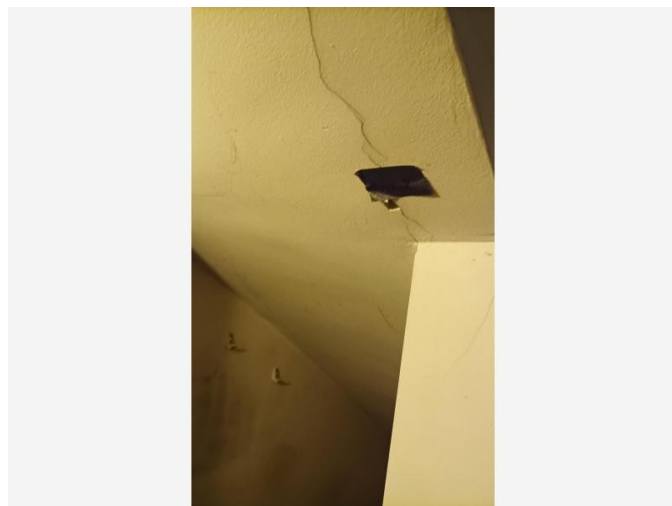
Geen asbest

#	Type	Referentie	Resultaat
6.1	Mengmonster	MM2	Geen asbest

Beschrijving	plafondpleister
Omgeving	Binnen
Primaire drager	Plafond
Bindmiddel van materiaal	Gips - kalk
Gebondenheid op basis van bindmiddel	Niet-hechtgebonden
Hoeveelheid (oppervlakte - dikte - aantal)	• 84,99 m ² - 1,00 cm - 1 stuk
Totaal volume	0,85 m ³
Identificatiemethode	Vaststelling met monsternamen
Destructieve handeling voor identificatie	Nee
Opmerking	de oppervlakte is een schatting
