Asbestinventarisatetest

Zuerbergstraat 6, 3080 Tervuren

Attestnummer : 20260324-000195.000

Uitgegeven op : 24.03.2026

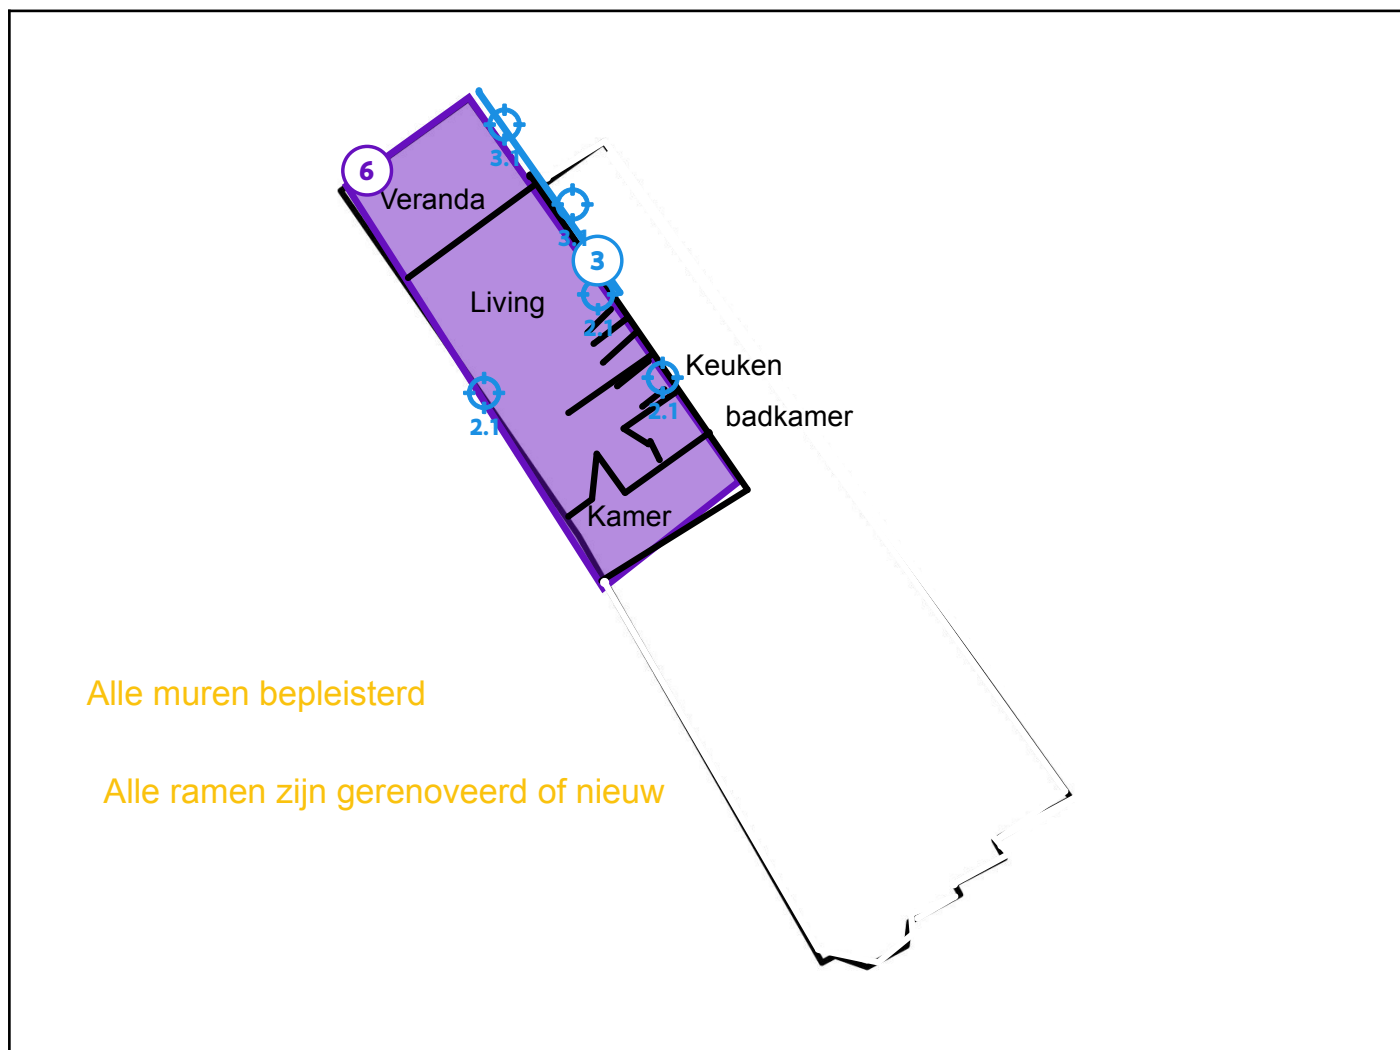
Plan 1.1: Hoofdgebouw plan

Beschrijving	Type	Actie
2. Mengmonster Muren	Geen asbest	-
2.1 Code: ZSTE MM	Mengmonster	-
3. Mengmonster Crépi buiten	Geen asbest	-
3.1 Code: ZSTE Crépi	Mengmonster	-
4. Mastiek Ramen	Overige ruimte of materiaal	-
6. Plafonds,	Overige ruimte of materiaal	-

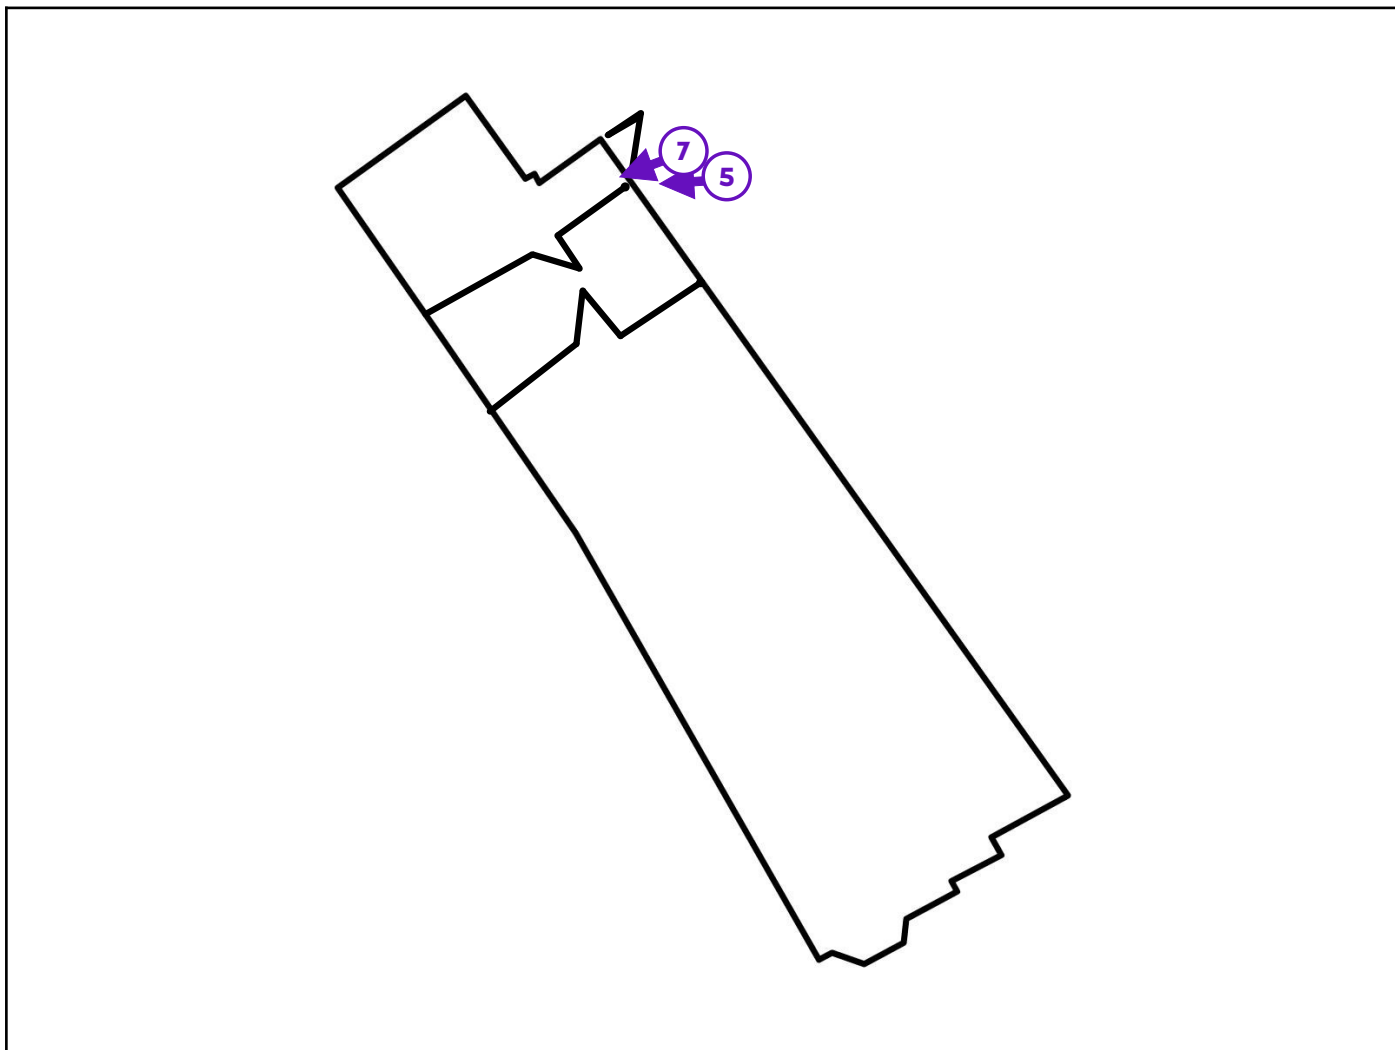
Plan 1.2: Onder appartement

Beschrijving	Type	Actie
5. Schoorsteen rookgaskanaal - beoordeling	Overige ruimte of materiaal	-
7. CV Ketel in stooklokaal	Overige ruimte of materiaal	-

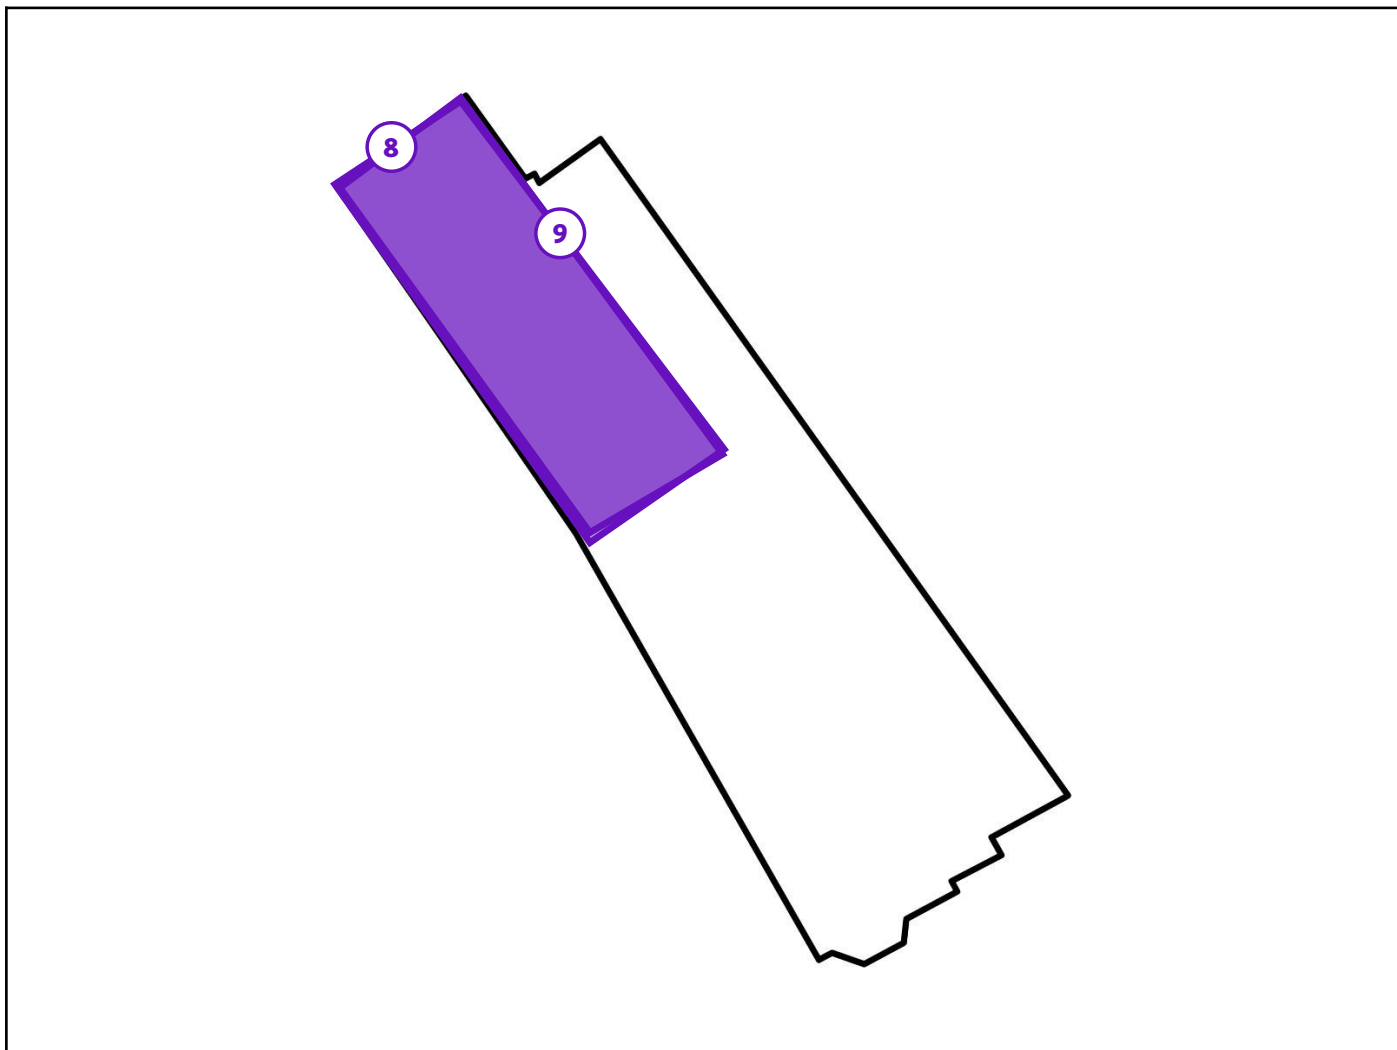
Plan 1.3: Hoofdgebouw plan

Beschrijving	Type	Actie
8. Onderdak hoofdgebouw	Overige ruimte of materiaal	-
9. Dak hoofdgebouw	Overige ruimte of materiaal	-

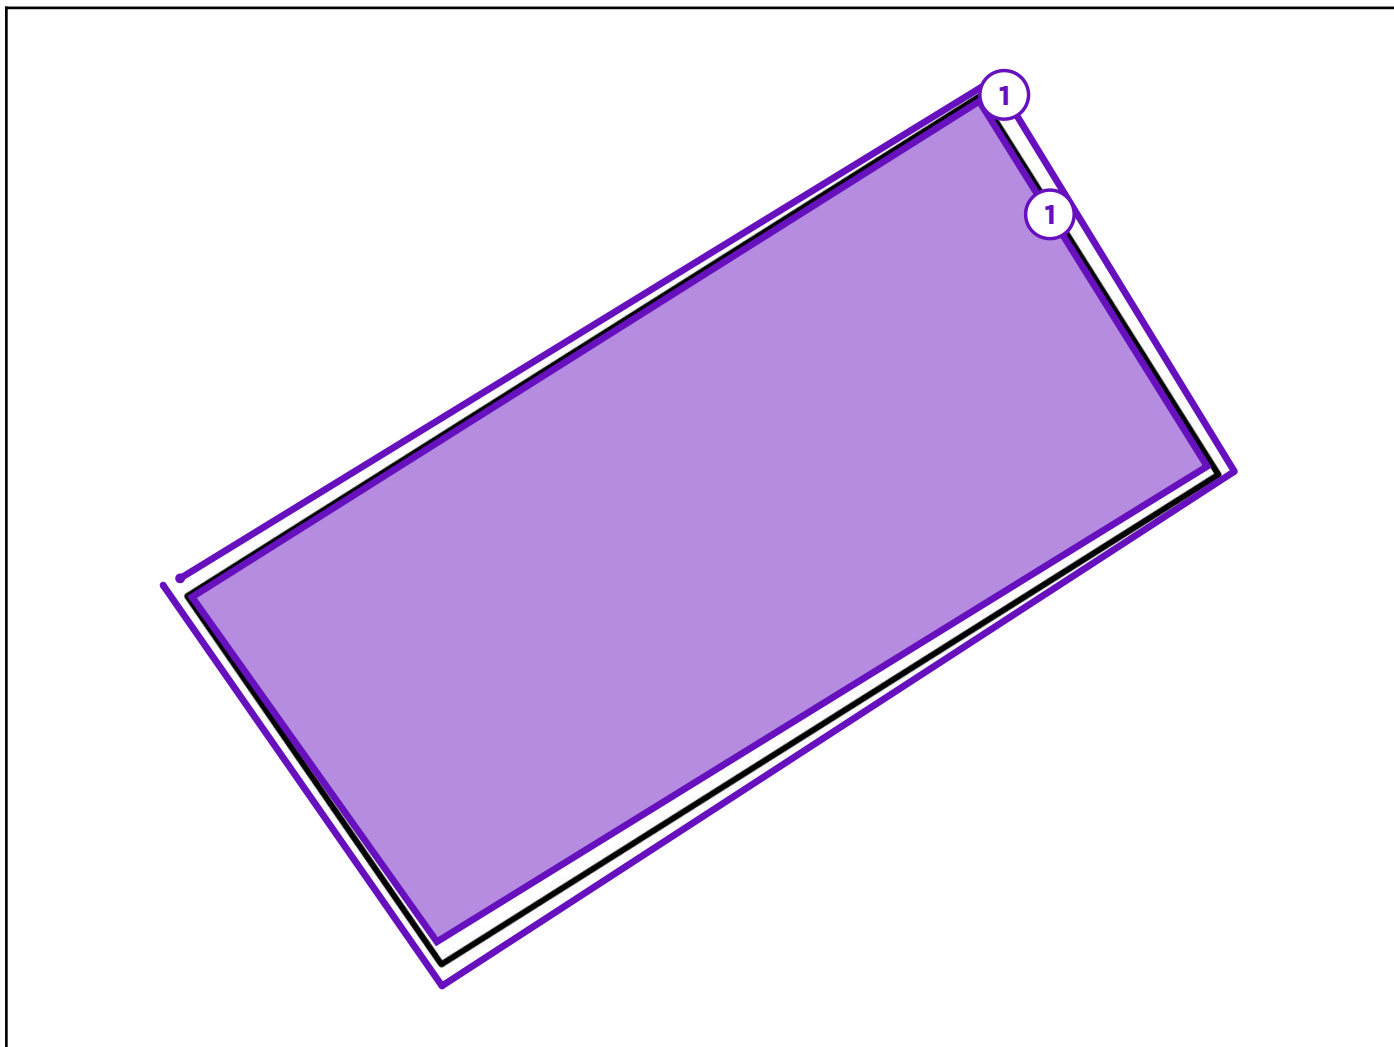
Plan 2.1: Bijgebouw plan

Beschrijving	Type	Actie
1. Tuinhuis	Advies	-

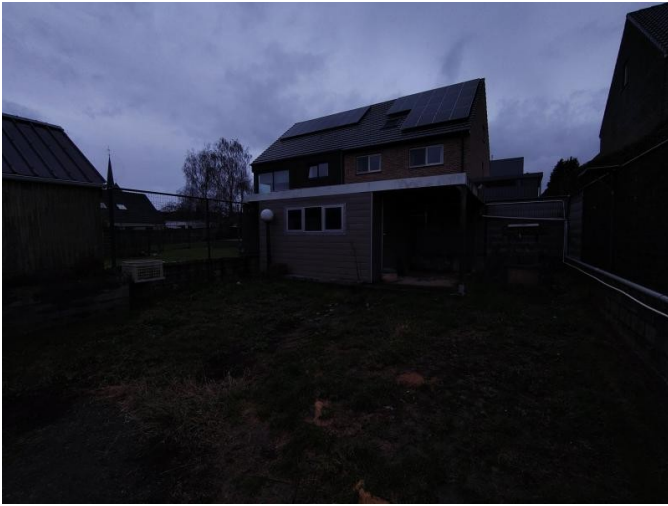
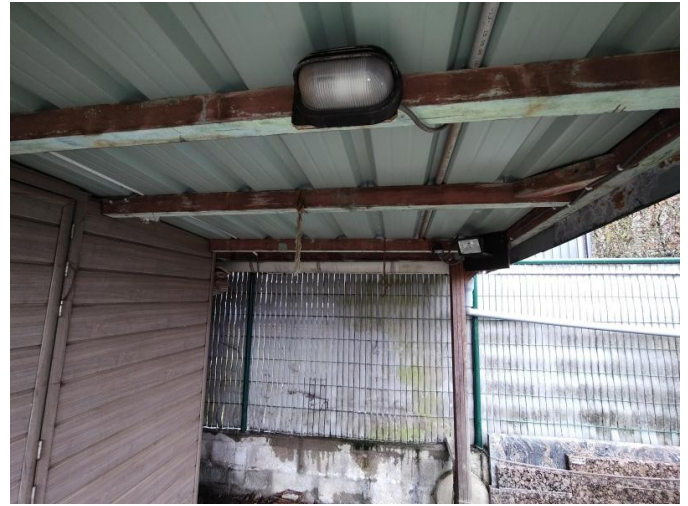
Houten wanden en metalen dakbedekking

De asbestdeskundige beoordeelt het materiaal als niet-asbestverdacht.

Geen asbest

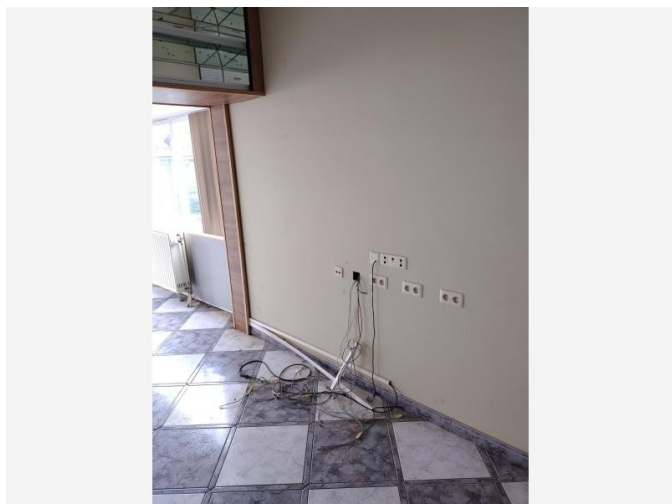
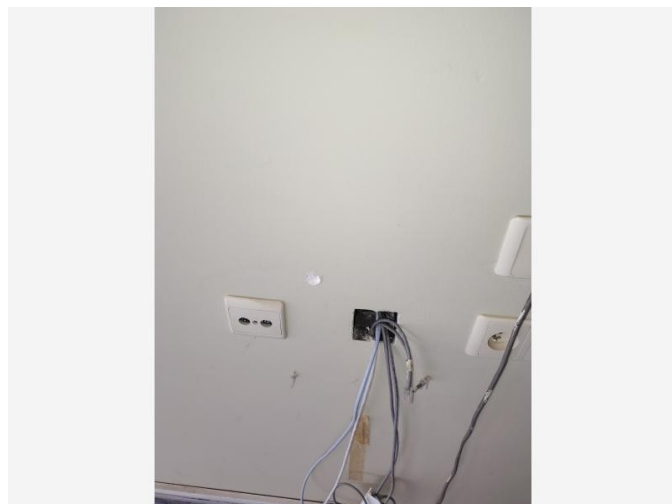
Fiche 2: Mengmonster Muren

Geen asbest

#	Type	Referentie	Resultaat
2.1	Mengmonster	ZSTE MM	Geen asbest

Beschrijving	Mengmonster Muren
Omgeving	Binnen
Primaire drager	Binnenwand
Bindmiddel van materiaal	Gips - kalk
Gebondenheid op basis van bindmiddel	Niet-hechtgebonden
Hoeveelheid (oppervlakte - dikte - aantal)	• 67,00 m ² - 1,00 cm - 1 stuk
Totaal volume	0,67 m ³
Identificatiemethode	Een monstername door de asbestdeskundige met laboanalyse door een asbestlabo.
Destructieve handeling voor identificatie	Nee

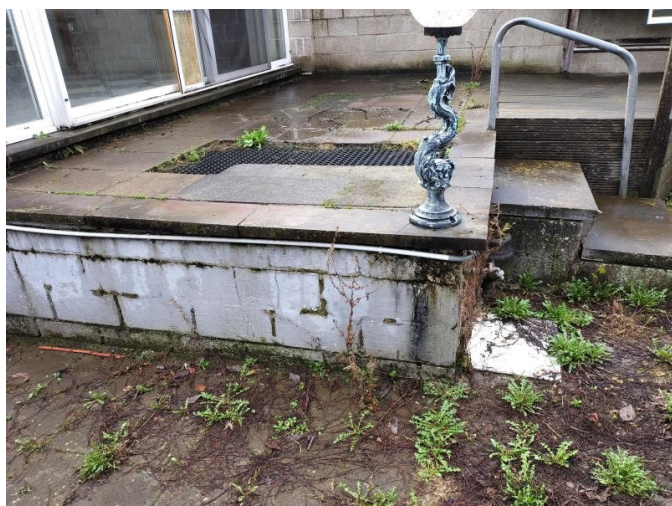
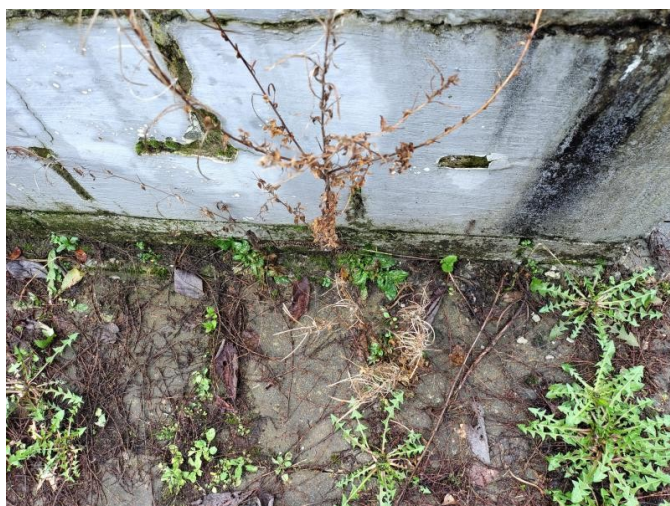
Fiche 3: Mengmonster Crépi buiten

Geen asbest

#	Type	Referentie	Resultaat
3.1	Mengmonster	ZSTE Crépi	Geen asbest

Beschrijving	Mengmonster Crépi buiten
Omgeving	Binnen
Primaire drager	Wand buitenschil
Bindmiddel van materiaal	Gips - kalk
Gebondenheid op basis van bindmiddel	Niet-hechtgebonden
Hoeveelheid (oppervlakte - dikte - aantal)	• 25,00 m ² - 1,00 cm - 1 stuk
Totaal volume	0,25 m ³
Identificatiemethode	Een monstername door de asbestdeskundige met laboanalyse door een asbestlabo.
Destructieve handeling voor identificatie	Nee
Opmerking	Het grootste gedeelte van de woning werd bezet met gipsplaten.
