Asbestinventarisatetest

Zuerbergstraat 6, 3080 Tervuren

Attestnummer : 20260324-000192.000

Uitgegeven op : 24.03.2026

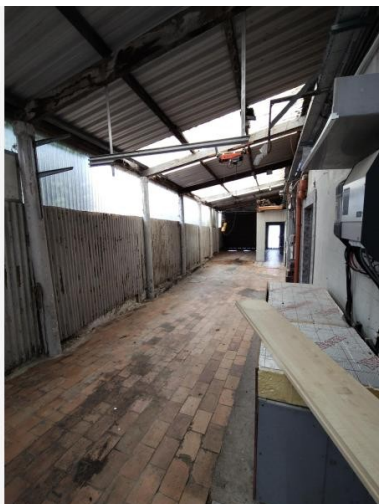
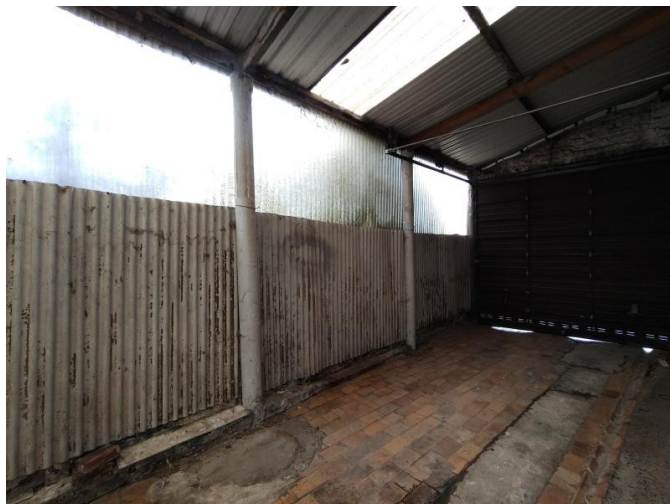
Het asbestmateriaal valt onder de mijlpaal van 2040.

Eindbeoordeling materiaalrisico	Laag materiaalrisico en/of verlaagde kans op vezelvrijgave
---------------------------------	--

Gebondenheid	Categorie 1: hechtgebonden in oorsprong
Asbestsoort (vezeltype)	Crocidoliet aanwezig
Asbestconcentratie	Laag (< 50%)
Afschermingsgraad van het gehele materiaal	Geheel of deels vrij aan de binnenlucht, maar geen contact met binnenluchtstromen
Toestand van het materiaal	Onbeschadigd, niet verweerd

Beschrijving	Palen overkapping rechts
Omgeving	Binnen
Primaire drager	Fundering-draagstructuur (horizontaal, verticaal)
Asbestmateriaal	Verloren bekisting - Buis, koker
Bindmiddel van asbestmateriaal	Cement
Gebondenheid op basis van bindmiddel	Hecht
Hoeveelheid (lengte - omtrek - dikte - aantal)	<ul style="list-style-type: none">• 3,50 m - 50,00 cm - 2,00 cm - 10 stuks
Totaal volume	0,35 m ³
Eenvoudig bereikbaar	Ja
Bevestigingswijze	<ul style="list-style-type: none">• Geklemd• Verlijmd, ingegoten, versmeerd
Identificatiemethode	<p>De asbestdeskundige beoordeelt het materiaal als asbestverdacht en dus asbesthoudend, en dit zonder monstername.</p> <p>Motivatie: De monstername brengt andere schade aan dan schade die inherent is aan de monstername.</p>
Destructieve handeling voor identificatie	Nee

- Zorg voor een veilig beheer. Vermijd het beschadigen van het asbestmateriaal. Controleer de toestand jaarlijks op wijzigingen.
- Voer bijkomende staalname(s) uit.

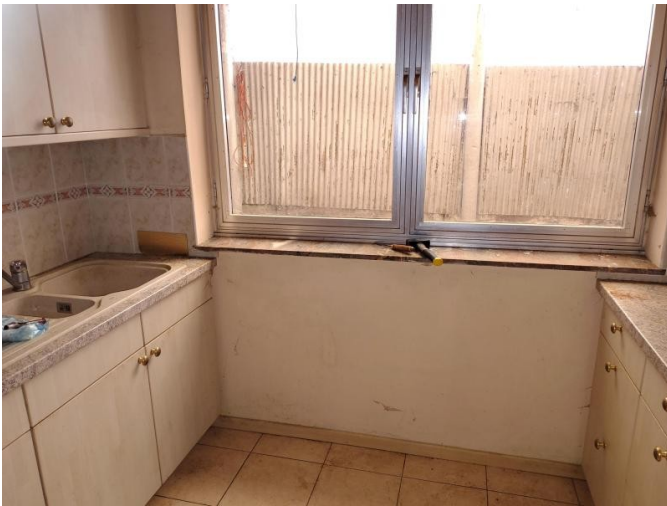
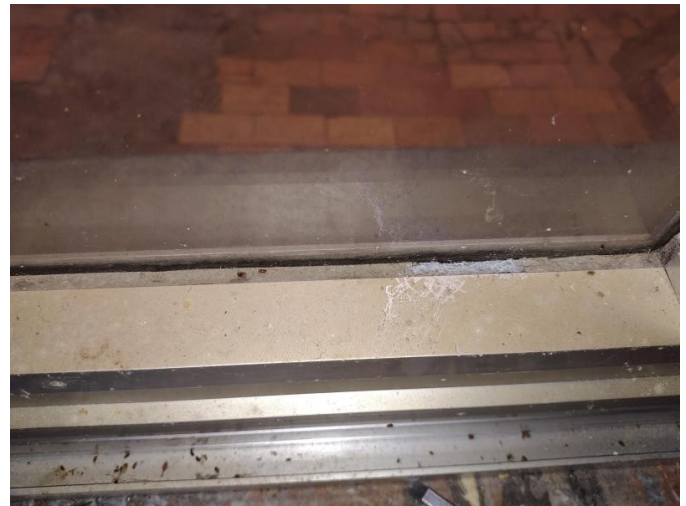
Het asbestmateriaal valt onder de mijlpaal van 2040.

Eindbeoordeling materiaalrisico	Laag materiaalrisico en/of verlaagde kans op vezelvrijgave
---------------------------------	--

Gebondenheid	Categorie 1: hechtgebonden in oorsprong
Asbestsoort (vezeltype)	Alleen chrysotiel aanwezig
Asbestconcentratie	Laag (< 50%)
Afschermingsgraad van het gehele materiaal	Geheel of deels vrij aan de binnenlucht, maar geen contact met binnenluchtstromen
Toestand van het materiaal	Licht beschadigd, licht verweerd. Intacte calciumsilicaatplaat of materiaal met categorie 3-gebondenheid

#	Type	Referentie	Resultaat
2.1	Puntmonster	ZBTE Mast 2	Chrysotiel

Beschrijving	Kitramen tussen glas en profiel
Omgeving	Binnen
Primaire drager	Wandopening verticaal (raam, deur, ...)
Asbestmateriaal	In-situ afwerkingslagen - Pasta, stopverf, voegsel, stopsel, vulsel, mastiek, katten, ...
Bindmiddel van asbestmateriaal	Kitten, mastiek, pasta
Gebondenheid op basis van bindmiddel	Hecht
Hoeveelheid (gewicht - aantal)	<ul style="list-style-type: none">• 10,00 kg - 1 stuk
Totaal gewicht	10,00 kg
Eenvoudig bereikbaar	Ja
Bevestigingswijze	<ul style="list-style-type: none">• Verlijmd, ingegoten, versmeerd
Identificatiemethode	Een monstername door de asbestdeskundige met laboanalyse door een asbestlabo.
Destructieve handeling voor identificatie	Nee

- Zorg voor een veilig beheer. Vermijd het beschadigen van het asbestmateriaal. Controleer de toestand jaarlijks op wijzigingen.

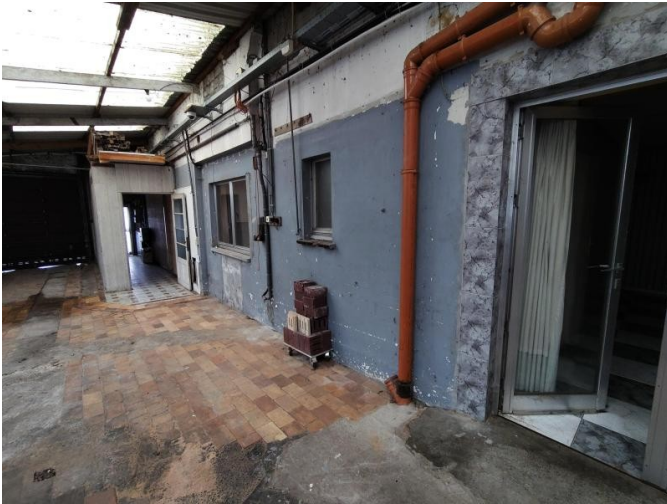
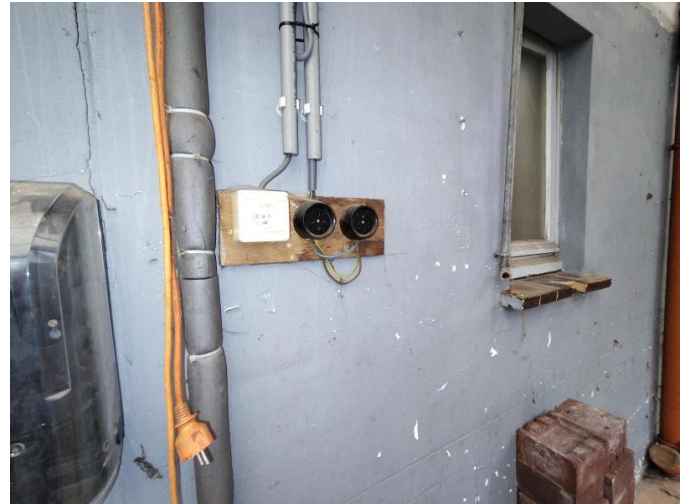
Het asbestmateriaal valt onder de mijlpaal van 2040.

Eindbeoordeling materiaalrisico	Laag materiaalrisico en/of verlaagde kans op vezelvrijgave
---------------------------------	--

Gebondenheid	Categorie 1: hechtgebonden in oorsprong
Asbestsoort (vezeltype)	Crocidoliet aanwezig
Asbestconcentratie	Laag (< 50%)
Afschermingsgraad van het gehele materiaal	Geheel of deels vrij aan de binnenlucht, maar geen contact met binnenluchtstromen
Toestand van het materiaal	Onbeschadigd, niet verweerd

Beschrijving	Bakeliet schakelaar(s)
Omgeving	Binnen
Primaire drager	Communicatie en elektrische infrastructuur en uitrusting
Asbestmateriaal	Plaat, paneel, tablet - Type Bakeliet
Bindmiddel van asbestmateriaal	Kunststof of -hars
Gebondenheid op basis van bindmiddel	Hecht
Hoeveelheid (oppervlakte - dikte - aantal)	<ul style="list-style-type: none"> • 0,40 m² - 0,30 cm - 1 stuk
Totaal volume	0,001 m ³
Eenvoudig bereikbaar	Ja
Bevestigingswijze	<ul style="list-style-type: none"> • Geschroefd
Identificatiemethode	<p>De asbestdeskundige beoordeelt het materiaal als asbestverdacht en dus asbesthoudend, en dit zonder monstername.</p> <p>Motivatie: De monstername brengt andere schade aan dan schade die inherent is aan de monstername.</p>
Destructieve handeling voor identificatie	Nee
Opmerking	<p>Deze oppervlakte werd niet gemeten, maar geschat op basis van een benadering voor alle aanwezige schakelaars. Deze schatting mag niet worden gebruikt als maatstaf voor heffingen. Als deskundige hebben wij geverifieerd dat het materiaal inderdaad bakeliet betreft en geen harde PVC. Bakeliet wordt door ons beschouwd als een asbestverdachte toepassing, aangezien het in veel gevallen asbesthoudend is. We hebben echter geen staalname uitgevoerd om de functionaliteit van de schakelaars niet in gevaar te brengen.</p>

- Zorg voor een veilig beheer. Vermijd het beschadigen van het asbestmateriaal. Controleer de toestand jaarlijks op wijzigingen.
- Voer bijkomende staalname(s) uit.

Houd er rekening mee dat deze toepassingen vaak onder spanning staan. Het is daarom aan te raden om ook een elektricien te raadplegen, aangezien het werken aan of verwijderen van deze toepassingen specifieke technische kennis vereist.

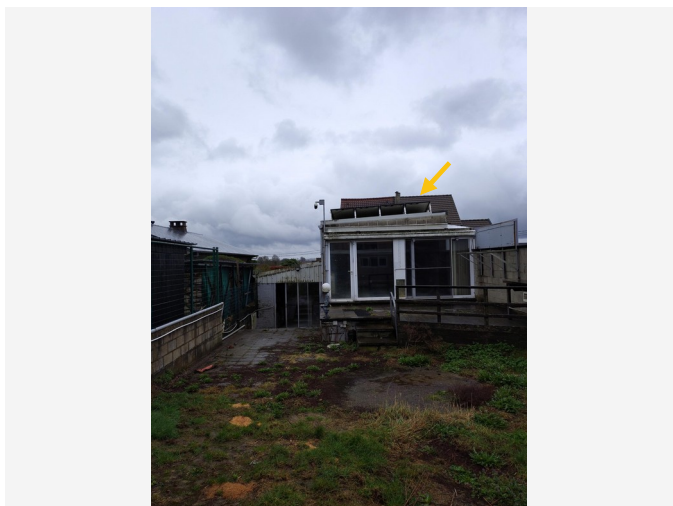
Tijdelijke beperking

Reden: Het te onderzoeken materiaal situeert zich hoger dan 3,50 m te rekenen vanaf een veilige ondergrond

Uitleg van de asbestdeskundige: Het rookgaskanaal is niet beoordeeld. Aan de binnenzijde is de kachel aangesloten. Aan de buitenzijde is het hoger dan 3,5 meter om de schoorsteen te inspecteren. Het is niet zichtbaar of er een asbestverdacht rookgaskanaal aanwezig is in de schoorsteen. Conform ons inspectieprotocol mogen wij een beperking inroepen voor hoogtes hoger dan 3,5 m. Indien men dit wil laten onderzoeken, dient er een nieuwe afspraak gemaakt te worden en moet er een hoogtewerker voorzien worden, evenals iemand die bevoegd is om deze te bedienen en eventueel een techniek die de al dan niet aanwezige schouwhoek kan afnemen en weer terugplaatsen.

(Asbest)materiaal	Rookgaskanaal
Karakterisatie	Asbest (verdacht)
Primaire drager	HVAC infrastructuur en uitrusting

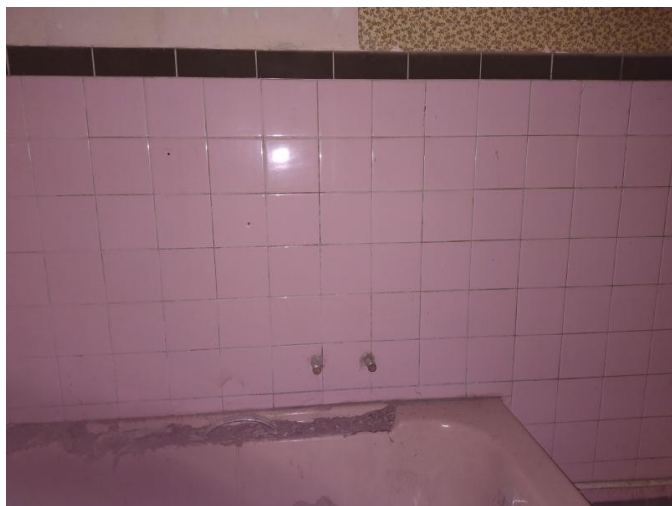
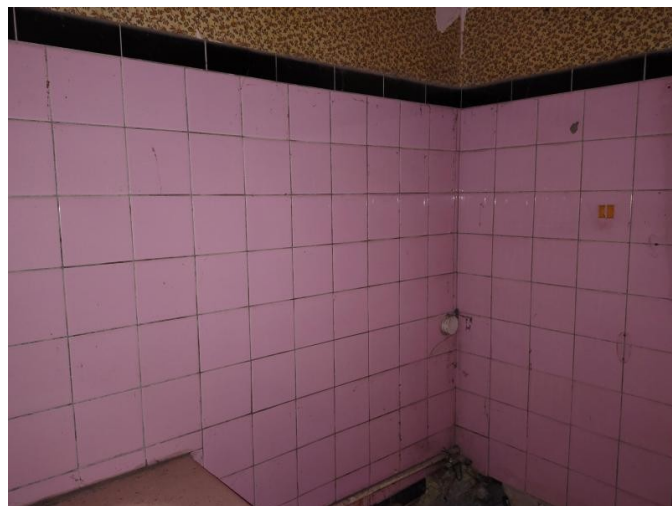
De faiences werden mogelijk aangebracht door asbesthoudende lijm. Enkel verder destructief onderzoek kan hierover uitsluitsel brengen.

Basis voor advies	De asbestdeskundige beoordeelt het materiaal als asbesthoudend op basis van een beoordeling met het blote oog.
--------------------------	--

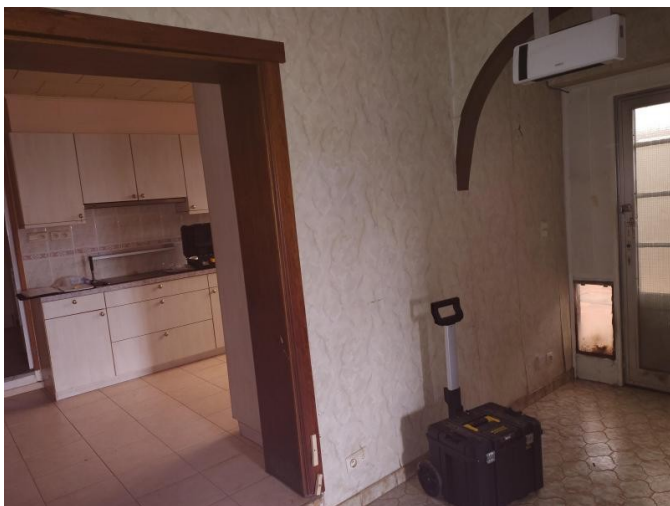
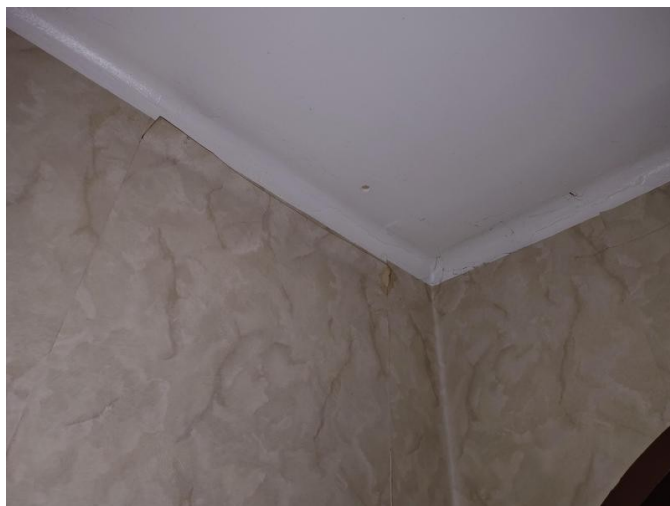
Fiche 6: Pleisterwerk plafonds

Geen asbest

#	Type	Referentie	Resultaat
6.1	Mengmonster	ZBTE MP	Geen asbest

Beschrijving	Pleisterwerk plafonds
Omgeving	Binnen
Primaire drager	Plafond
Bindmiddel van materiaal	Gips - kalk
Gebondenheid op basis van bindmiddel	Niet-hechtgebonden
Hoeveelheid (oppervlakte - dikte - aantal)	• 15,00 m ² - 1,00 cm - 1 stuk
Totaal volume	0,15 m ³
Identificatiemethode	Een monstername door de asbestdeskundige met laboanalyse door een asbestlabo.
Destructieve handeling voor identificatie	Nee

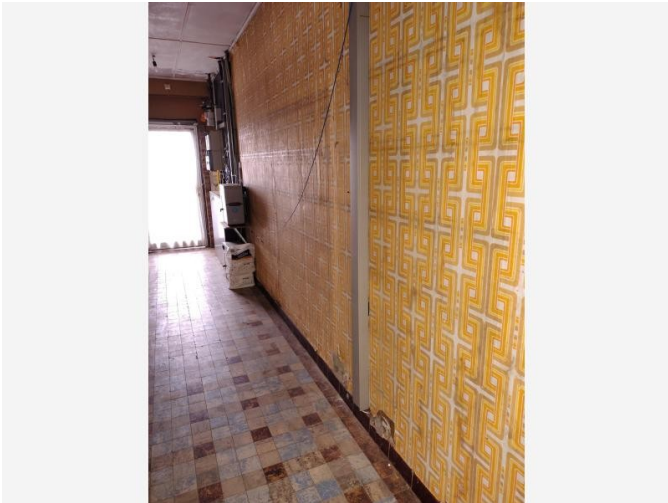
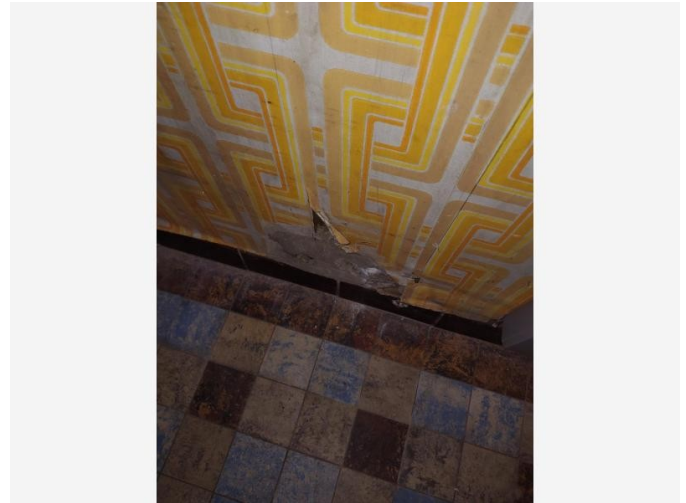
Geen asbest

#	Type	Referentie	Resultaat
7.1	Mengmonster	ZBTE MM	Geen asbest

Beschrijving	Mengmonster Muren
Omgeving	Binnen
Primaire drager	Binnenwand
Bindmiddel van materiaal	Gips - kalk
Gebondenheid op basis van bindmiddel	Niet-hechtgebonden
Hoeveelheid (oppervlakte - dikte - aantal)	• 125,00 m ² - 1,00 cm - 1 stuk
Totaal volume	1,25 m ³
Identificatiemethode	Een monstername door de asbestdeskundige met laboanalyse door een asbestlabo.
Destructieve handeling voor identificatie	Nee

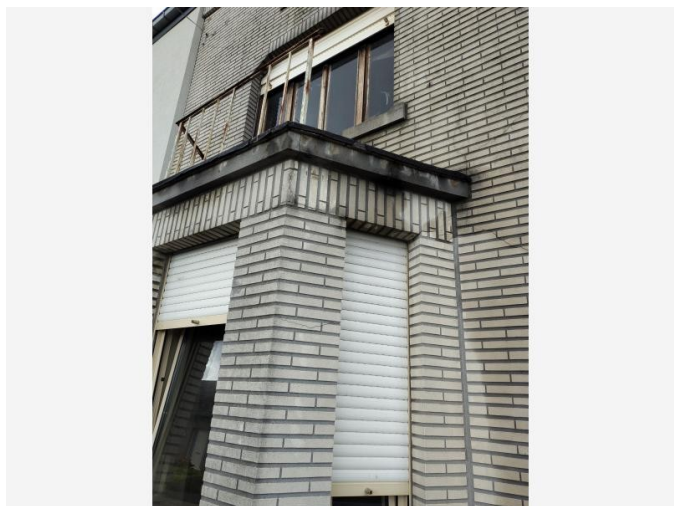
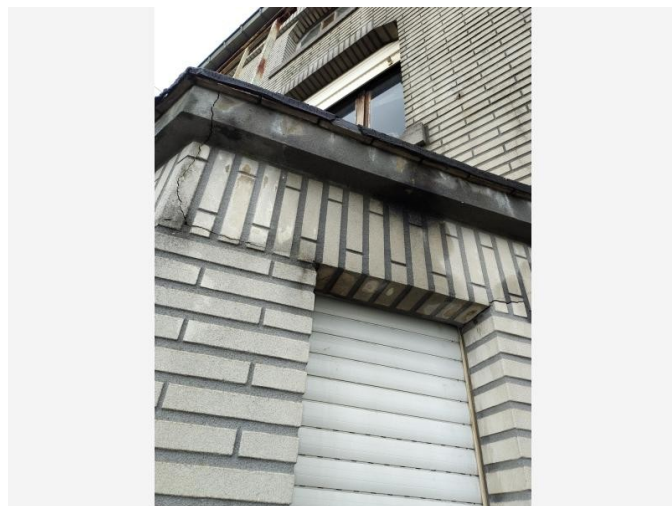
Geen asbest

#	Type	Referentie	Resultaat
8.1	Puntmonster	ZBTE Roof	Geen asbest

Beschrijving	Roofing plat dak
Omgeving	Buiten
Primaire drager	Plat dak
Bindmiddel van materiaal	Bitumen (roofing, teer, asfalt)
Gebondenheid op basis van bindmiddel	Hecht
Hoeveelheid (oppervlakte - aantal)	• 2,00 m ² - 1 stuk
Totale oppervlakte	2,00 m ²
Identificatiemethode	Een monstername door de asbestdeskundige met laboanalyse door een asbestlabo.
Destructieve handeling voor identificatie	Nee

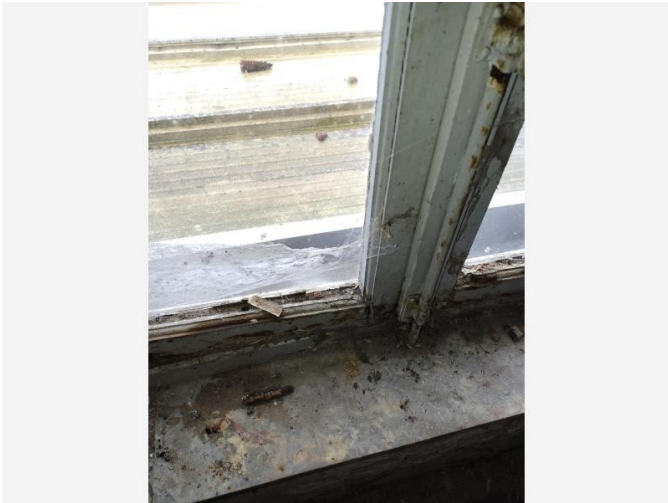
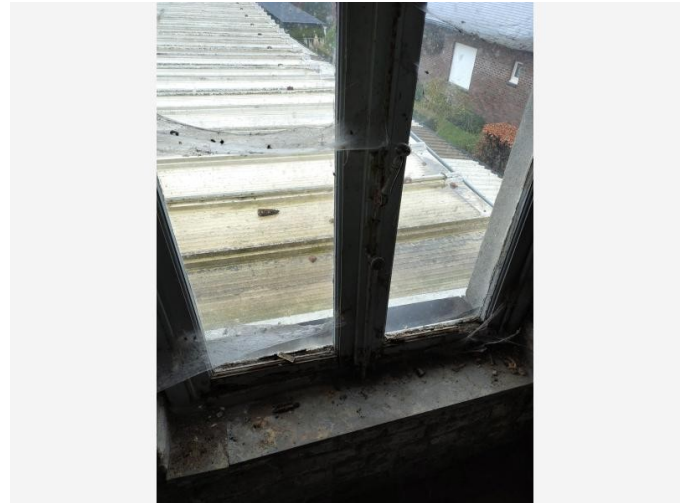
Fiche 9: Kitramen tussen glas en profiel

Geen asbest

#	Type	Referentie	Resultaat
9.1	Puntmonster	ZBTE Mastiek	Geen asbest

Beschrijving	Kitramen tussen glas en profiel
Omgeving	Binnen
Primaire drager	Wandopening verticaal (raam, deur, ...)
Bindmiddel van materiaal	Kitten, mastiek, pasta
Gebondenheid op basis van bindmiddel	Hecht
Hoeveelheid (gewicht - aantal)	<ul style="list-style-type: none">• 75,00 kg - 1 stuk
Totaal gewicht	75,00 kg
Identificatiemethode	Een monstername door de asbestdeskundige met laboanalyse door een asbestlabo.
Destructieve handeling voor identificatie	Nee

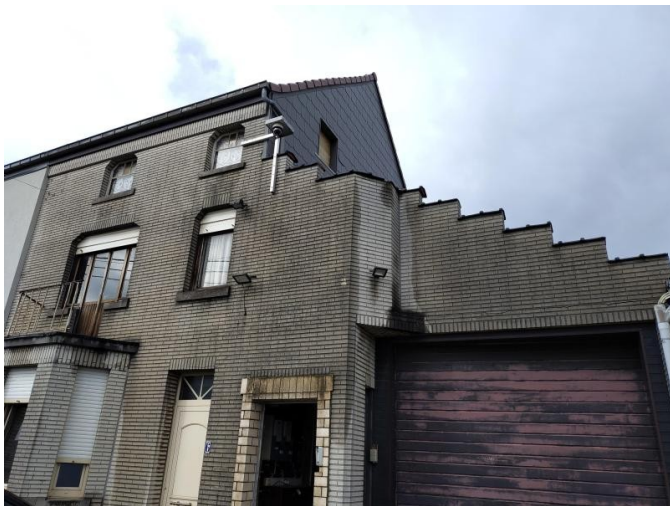
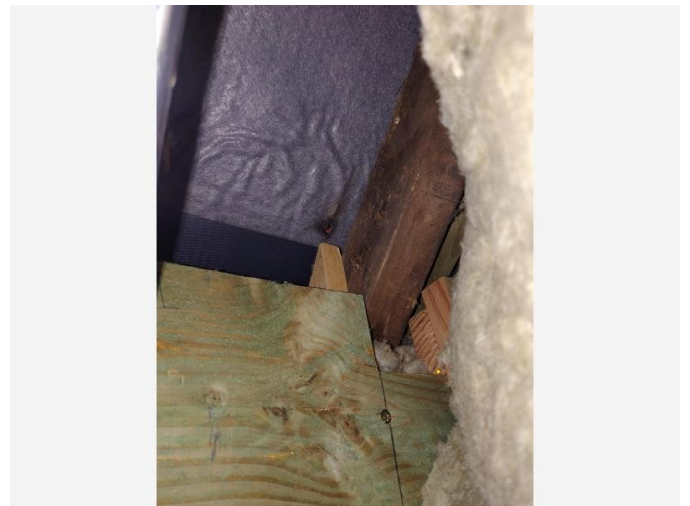
Beschrijving	Notitie	Terug te vinden op plannen
Fiche 10: Dak woning	Het dak bestaat uit pannen en zijkant werden volledig vernieuwd.	Plan 1.4: DAK
Fiche 11: Onderdak van de woning is uit doek	Nieuw dak met een onderdal uit doek	Plan 1.4: DAK
