Asbestinventarisatetest

Rotselaerlaan 33, 3080 Tervuren

Attestnummer : 20260203-000470.000

Uitgegeven op : 03.02.2026

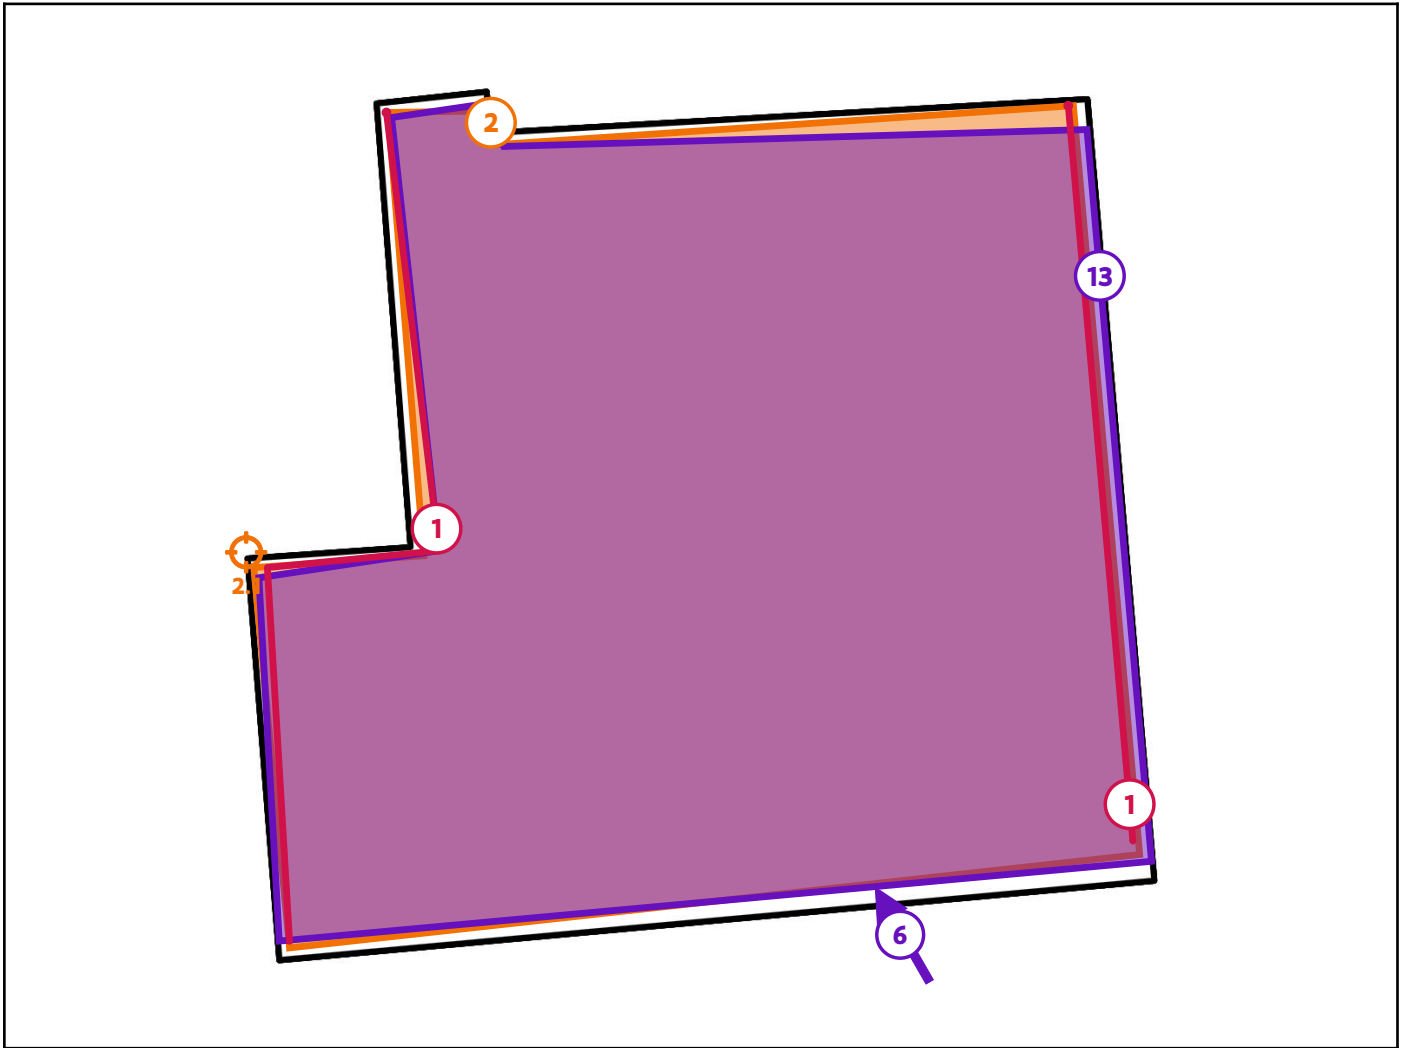
Plan 1.5: Dak woning

Beschrijving	Type	Actie
1. Goten gebouw	Asbestmateriaal	Dringend verwijderen
2. Dak uit Asbestverdachte leien	Asbestmateriaal	Verwijderen
2.1 Code: RLTE Lei	Puntmonster	-
6. Schoorsteen rookgaskanaal - beoordeling	Beperking	-
13. Geen onderdak aanwezig	Overige ruimte of materiaal	-

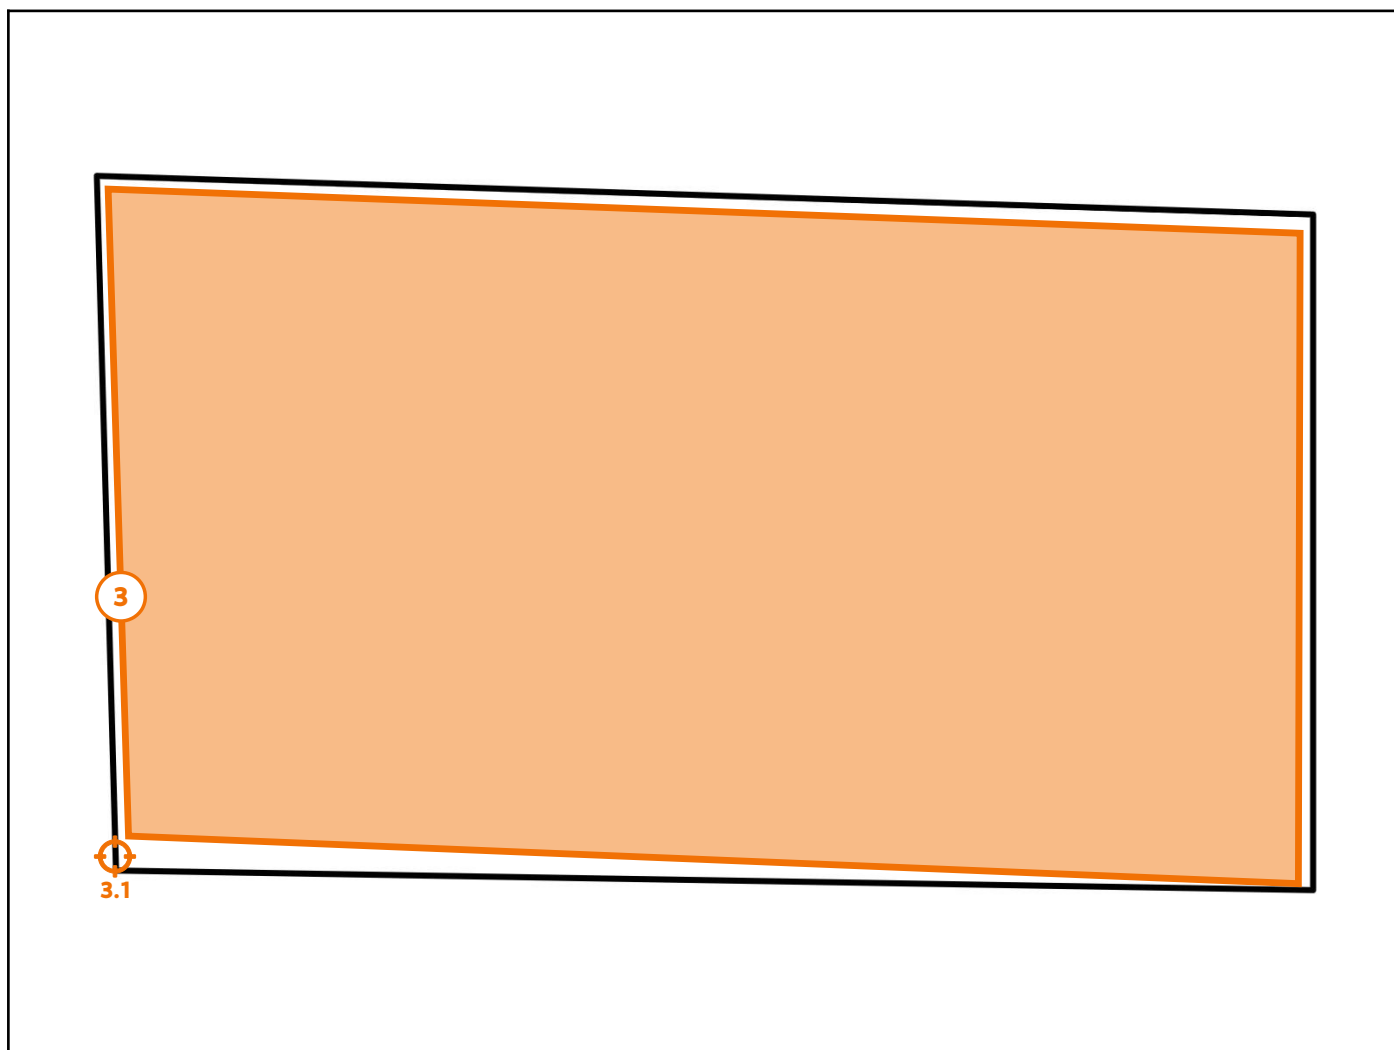
Plan 2.1: Constructie plan

Beschrijving	Type	Actie
3. Golfplaten tuinhuis	Asbestmateriaal	Verwijderen
3.1 Code: RLTE tuin	Puntmonster	-

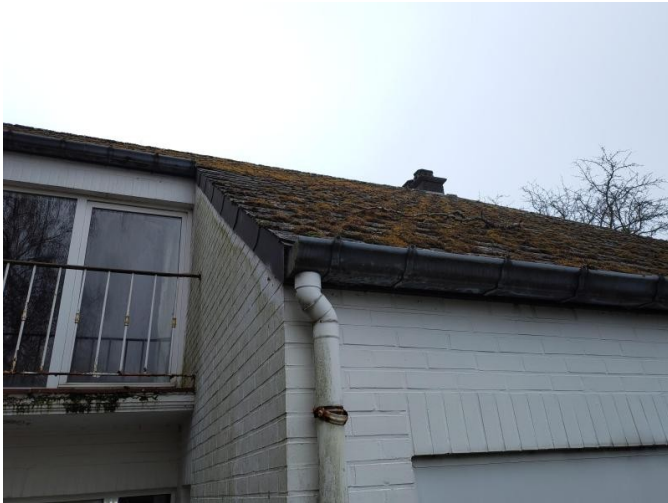
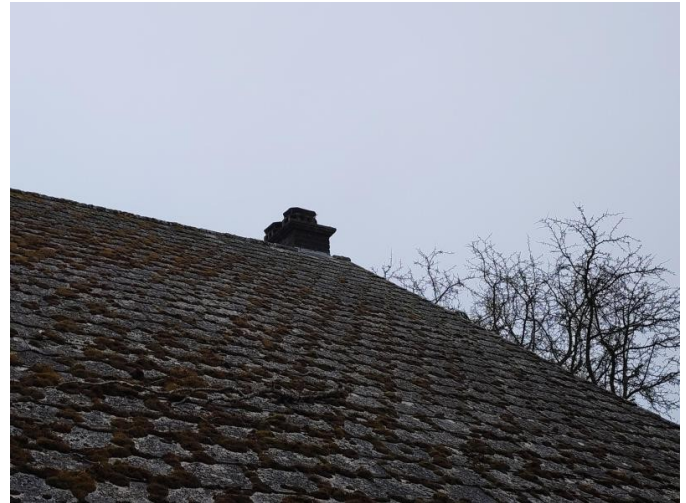
Het asbestmateriaal valt onder de mijlpaal van 2040.

Dringend verwijderen

Beschrijving	Goten gebouw
Type afvalstof	Betreft resten (contaminatie) van verwerking of beschadiging
Type resten (contaminatie)	<ul style="list-style-type: none">Stof, deeltjes < 4 mm, flinters, gruis (los, opliggend)
Besmette materialen	<ul style="list-style-type: none">Sediment (dakgoot, afvoerbuï, regenwaterput, ...)
Bron van de resten	Golfplaten dak woning
Omgeving	Buiten
Primaire drager	Infrastructuur hemelwater (opvang en afvoer)
Gebondenheid resten	Niet hecht
Hoeveelheid (gewicht - aantal)	<ul style="list-style-type: none">5,00 kg - 1 stuk
Totaal gewicht	5,00 kg
Eenvoudig bereikbaar	Ja
Identificatiemethode	De asbestdeskundige beoordeelt het materiaal als asbestverdacht en dus asbesthoudend, en dit zonder monstername.

- Verwijder het asbestafval.

- Eenvoudige handelingen: mag via doe-het-zelf of door werknemer(s) met opleidingsattest eenvoudige handelingen
Als dit materiaal verwijderd kan worden zonder het te breken, te beschadigen... , dan mag met dit met eenvoudige handelingen.
Vermijd stofvorming en stofverspreiding op elk moment van de werken. Bevochtig of fixeer het materiaal.
Het gebruik van sneldraaiende werktuigen (boormachine, slijpschijf, hogedrukreiniger...) is verboden.
Zorg voor gepaste persoonlijke beschermingsmiddelen: minimaal FFP3-mondmasker (EN 149),

wegwerpoverall met kap (minimaal Cat III, type 5/6), wegwerphandschoenen en overschoenen of afspoelbaar schoeisel. Het afval mag niet naar het containerpark worden gebracht maar naar een erkend afvalverwerker.

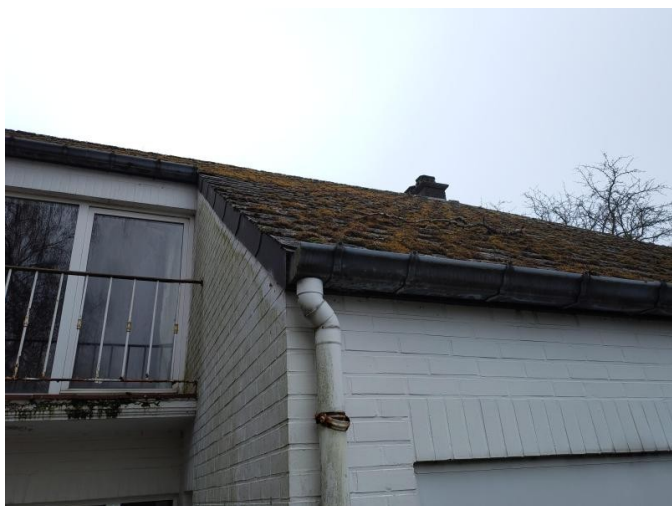
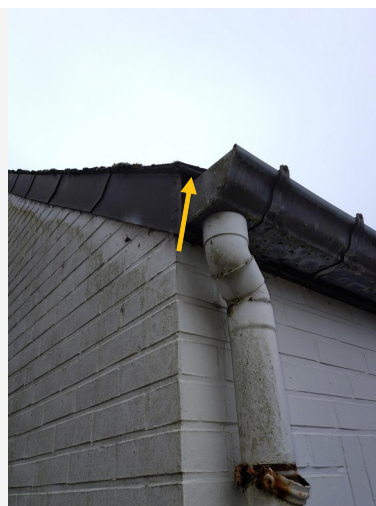
Het asbestmateriaal valt onder de mijlpaal van 2034.

Verwijderen

Eindbeoordeling materiaalrisico	Verhoogd materiaalrisico en/of verhoogde kans op vezelvrijgave
---------------------------------	--

Gebondenheid	Categorie 1: hechtgebonden in oorsprong
Asbestsoort (vezeltype)	Alleen chrysotiel
Asbestconcentratie	Laag (< 50%)
Afschermingsgraad van het gehele materiaal	Geheel of deels vrij aan de buitenlucht
Toestand van het materiaal	Matig beschadigd, matig verweerd

#	Type	Referentie	Resultaat
2.1	Puntmonster	RLTE Lei	Chrysotiel

Beschrijving	Dak uit Asbestverdachte leien
Omgeving	Buiten
Primaire drager	Schuin dak
Asbestmateriaal	Dak- en gevelbekleding - Lei, shingle
Bindmiddel van asbestmateriaal	Cement
Gebondenheid op basis van bindmiddel	Hecht
Hoeveelheid (oppervlakte - aantal)	<ul style="list-style-type: none">• 200,00 m² - 1 stuk
Totale oppervlakte	200,00 m ²
Eenvoudig bereikbaar	Ja
Bevestigingswijze	<ul style="list-style-type: none">• Genageld, geniet
Identificatiemethode	Een monstername door de asbestdeskundige met laboanalyse door een asbestlabo.
Destructieve handeling voor identificatie	Nee
Opmerking	Op basis van onze expertise als deskundigen hebben we deze leien als asbesthoudend geclassificeerd, zonder staalname. De opgegeven volumes zijn slechts schattingen en mogen niet worden gebruikt als maatstaf voor heffingen.

- Zorg voor een veilig beheer. Vermijd het beschadigen van het asbestmateriaal. Controleer de toestand jaarlijks op wijzigingen.
- Hemelwater dat afspoelt van asbestcement daken of gevels kan asbestdeeltjes bevatten. Gebruik het enkel voor gesloten circuits (bv. spoelen toiletten). Reinig na het vervangen van het dak of de gevel de dakgoten en regenwaterput of -ton om asbesthoudend sediment of slib te verwijderen
- Voer bijkomende staalname(s) uit.

- Eenvoudige handelingen: mag via doe-het-zelf of door werknemer(s) met opleidingsattest eenvoudige handelingen
Als dit materiaal verwijderd kan worden zonder het te breken, te beschadigen... , dan mag met dit met eenvoudige handelingen.
Vermijd stofvorming en stofverspreiding op elk moment van de werken. Bevochtig of fixeer het

Het gebruik van sneldraaiende werktuigen (boormachine, slijpschijf, hogedrukreiniger...) is verboden.

Zorg voor gepaste persoonlijke beschermingsmiddelen: minimaal FFP3-mondmasker (EN 149), wegwerpoverall met kap (minimaal Cat III, type 5/6), wegwerphandschoenen en overschoenen of afspoelbaar schoeisel

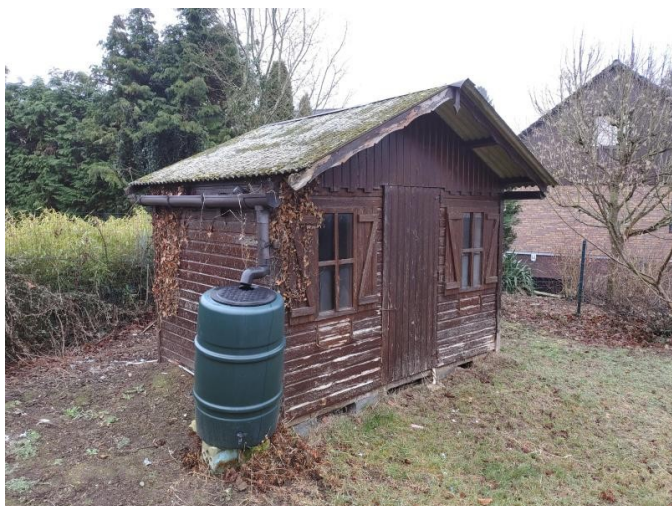
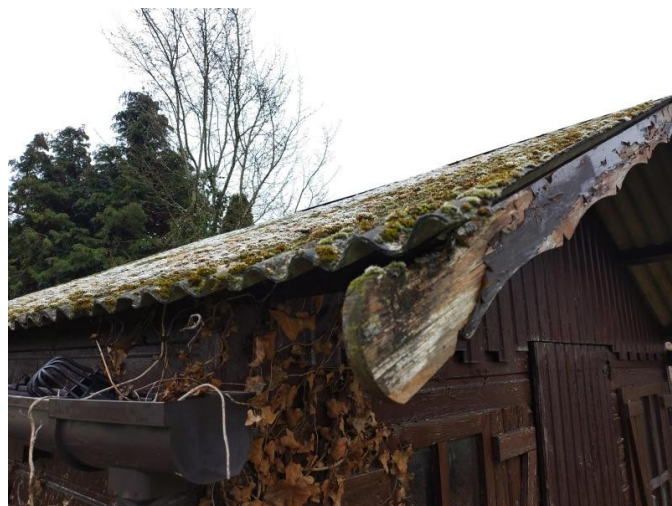
Het asbestmateriaal valt onder de mijlpaal van 2034.

Verwijderen

Eindbeoordeling materiaalrisico	Verhoogd materiaalrisico en/of verhoogde kans op vezelvrijgave
---------------------------------	--

Gebondenheid	Categorie 1: hechtgebonden in oorsprong
Asbestsoort (vezeltype)	Alleen chrysotiel
Asbestconcentratie	Laag (< 50%)
Afschermingsgraad van het gehele materiaal	Geheel of deels vrij aan de buitenlucht
Toestand van het materiaal	Matig beschadigd, matig verweerd

#	Type	Referentie	Resultaat
3.1	Puntmonster	RLTE tuin	Chrysotiel

Beschrijving	Golfplaten tuinhuis
Omgeving	Grenst aan binnen- en buitenlucht
Primaire drager	Schuin dak
Asbestmateriaal	Dak- en gevelbekleding - Golfplaat
Bindmiddel van asbestmateriaal	Cement
Gebondenheid op basis van bindmiddel	Hecht
Hoeveelheid (oppervlakte - aantal)	• 9,00 m ² - 1 stuk
Totale oppervlakte	9,00 m ²
Eenvoudig bereikbaar	Ja
Bevestigingswijze	• Geschroefd
Identificatiemethode	Een monstername door de asbestdeskundige met laboanalyse door een asbestlabo.
Destructieve handeling voor identificatie	Nee

- Zorg voor een veilig beheer. Vermijd het beschadigen van het asbestmateriaal. Controleer de toestand jaarlijks op wijzigingen.

- Eenvoudige handelingen: mag via doe-het-zelf of door werknemer(s) met opleidingsattest eenvoudige handelingen
Als dit materiaal verwijderd kan worden zonder het te breken, te beschadigen... , dan mag met dit met eenvoudige handelingen.
Vermijd stofvorming en stofverspreiding op elk moment van de werken. Bevochtig of fixeer het materiaal.
Het gebruik van sneldraaiende werktuigen (boormachine, slijpschijf, hogedrukreiniger...) is verboden.

Zorg voor gepaste persoonlijke beschermingsmiddelen: minimaal FFP3-mondmasker (EN 149), wegwerpovertuig met kap (minimaal Cat III, type 5/6), wegwerphandschoenen en overschoenen of afspoelbaar schoeisel

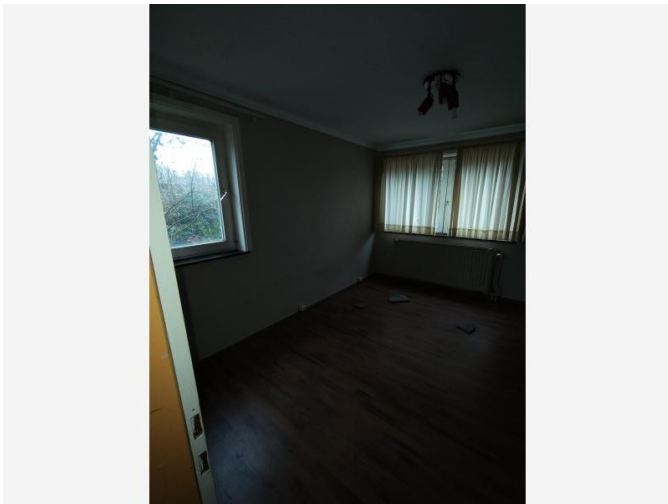
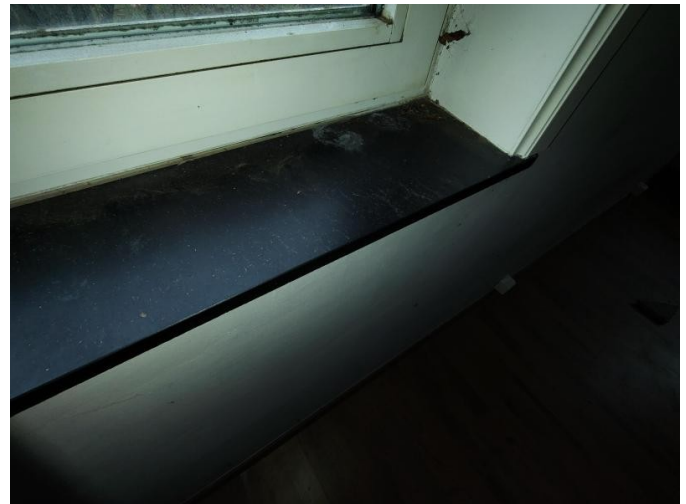
Het asbestmateriaal valt onder de mijlpaal van 2040.

Zorgvuldig beheren

Eindbeoordeling materiaalrisico	Laag materiaalrisico en/of verlaagde kans op vezelvrijgave
---------------------------------	--

Gebondenheid	Categorie 1: hechtgebonden in oorsprong
Asbestsoort (vezeltype)	Crocidoliet aanwezig
Asbestconcentratie	Laag (< 50%)
Afschermingsgraad van het gehele materiaal	Geheel of deels (ook) vrij aan binnenluchtstromen
Toestand van het materiaal	Onbeschadigd, niet verweerd

Beschrijving	Tablet ramen
Omgeving	Binnen
Primaire drager	Wandopening verticaal (raam, deur, ...)
Asbestmateriaal	Plaat, paneel, tablet - Type Massal
Bindmiddel van asbestmateriaal	Cement
Gebondenheid op basis van bindmiddel	Hecht
Hoeveelheid (oppervlakte - dikte - aantal)	• 0,50 m ² - 1,50 cm - 7 stuks
Totaal volume	0,053 m ³
Eenvoudig bereikbaar	Ja
Bevestigingswijze	• Verlijmd, ingegoten, versmeerd
Identificatiemethode	De asbestdeskundige beoordeelt het materiaal als asbestverdacht en dus asbesthoudend, en dit zonder monstername. Motivatie: De monstername brengt andere schade aan dan schade die inherent is aan de monstername.
Destructieve handeling voor identificatie	Nee

- Zorg voor een veilig beheer. Vermijd het beschadigen van het asbestmateriaal. Controleer de toestand jaarlijks op wijzigingen.

- Eenvoudige handelingen: mag via doe-het-zelf of door werknemer(s) met opleidingsattest eenvoudige handelingen
Bij renovatie met de nodige voorzorgen te verwijderen = niet stuk slaan.

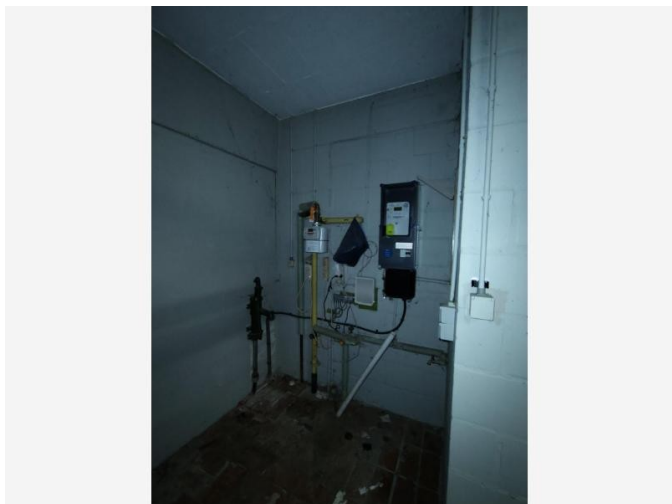
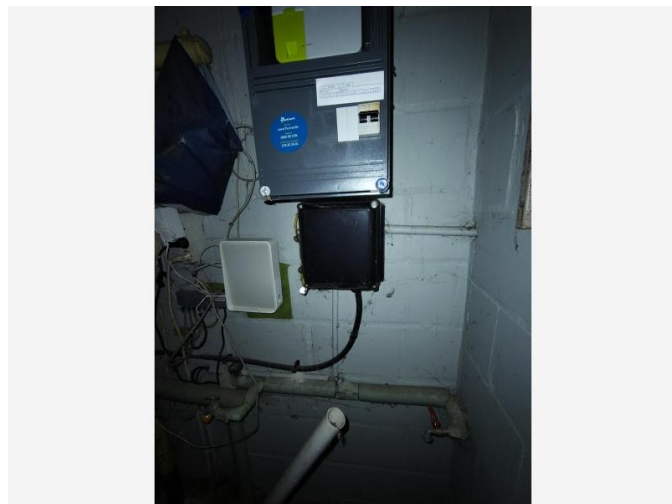
Het asbestmateriaal valt onder de mijlpaal van 2040.

Zorgvuldig beheren

Eindbeoordeling materiaalrisico	Laag materiaalrisico en/of verlaagde kans op vezelvrijgave
---------------------------------	--

Gebondenheid	Categorie 1: hechtgebonden in oorsprong
Asbestsoort (vezeltype)	Crocidoliet aanwezig
Asbestconcentratie	Laag (< 50%)
Afschermingsgraad van het gehele materiaal	Geheel of deels (ook) vrij aan de binnenlucht
Toestand van het materiaal	Onbeschadigd, niet verweerd

Beschrijving	Bakeliet tellerkast
Omgeving	Binnen
Primaire drager	Communicatie en elektrische infrastructuur en uitrusting
Asbestmateriaal	Plaat, paneel, tablet - Type Bakeliet
Bindmiddel van asbestmateriaal	Kunststof of -hars
Gebondenheid op basis van bindmiddel	Hecht
Hoeveelheid (oppervlakte - dikte - aantal)	<ul style="list-style-type: none"> • 0,70 m² - 0,50 cm - 1 stuk
Totaal volume	0,004 m ³
Eenvoudig bereikbaar	Ja
Bevestigingswijze	<ul style="list-style-type: none"> • Geschroefd
Identificatiemethode	<p>De asbestdeskundige beoordeelt het materiaal als asbestverdacht en dus asbesthoudend, en dit zonder monstername.</p> <p>Motivatie: De materialen behoren niet toe aan de eigenaar voor wie de asbestdeskundige de asbestinventaris uitvoert.</p>
Destructieve handeling voor identificatie	Nee
Opmerking	<p>Deze oppervlakte werd niet gemeten, maar geschat op basis van een benadering van de aanwezige tellerkast. Deze schatting mag niet worden gebruikt als maatstaf voor heffingen. Als deskundigen hebben wij vastgesteld dat het materiaal daadwerkelijk bakeliet betreft en geen harde pvc. Bakeliet wordt door ons beschouwd als een asbestverdachte toepassing, aangezien het in veel gevallen asbesthoudend is. We hebben geen staalname uitgevoerd om de functionaliteit van de tellerkast niet in gevaar te brengen. Daarnaast is staalname verboden, aangezien de tellerkast eigendom is van de nutsvoorzieningsmaatschappij.</p>

- Zorg voor een veilig beheer. Vermijd het beschadigen van het asbestmateriaal. Controleer de toestand jaarlijks op wijzigingen.
- Voer bijkomende staalname(s) uit.

- Eenvoudige handelingen: mag via doe-het-zelf of door werknemer(s) met opleidingsattest eenvoudige handelingen
Deze toepassing mag volgens de huidige wetgeving worden verwijderd via eenvoudige handelingen. Aangezien deze toepassing echter eigendom is van de nutsvoorzieningsmaatschappij, mag deze uitsluitend worden verwijderd door hen of door een door hen aangestelde onderaannemer die beschikt over de nodige attesten en opleidingen. Daarom wordt hier verwezen naar de methode van een erkende verwijderaar, maar in feite dient dit via de nutsvoorzieningsmaatschappij te verlopen.

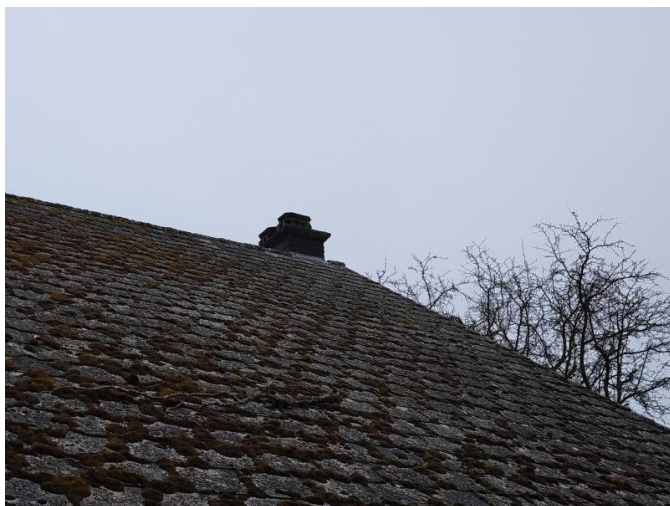
Tijdelijke beperking

Reden: Het te onderzoeken materiaal situeert zich hoger dan 3,50 m te rekenen vanaf een veilige ondergrond

Uitleg van de asbestdeskundige: Het rookgaskanaal is niet beoordeeld. Aan de binnenzijde is de kachel aangesloten. Aan de buitenzijde is het hoger dan 3,5 meter om de schoorsteen te inspecteren. Het is niet zichtbaar of er een asbestverdacht rookgaskanaal aanwezig is in de schoorsteen. Conform ons inspectieprotocol mogen wij een beperking inroepen voor hoogtes hoger dan 3,5 m. Indien men dit wil laten onderzoeken, dient er een nieuwe afspraak gemaakt te worden en moet er een hoogtewerker voorzien worden, evenals iemand die bevoegd is om deze te bedienen en eventueel een techniek die de al dan niet aanwezige schouwwhoed kan afnemen en weer terugplaatsen.

(Asbest)materiaal	Rookgaskanaal
Karakterisatie	Asbest (verdacht)
Primaire drager	HVAC infrastructuur en uitrusting

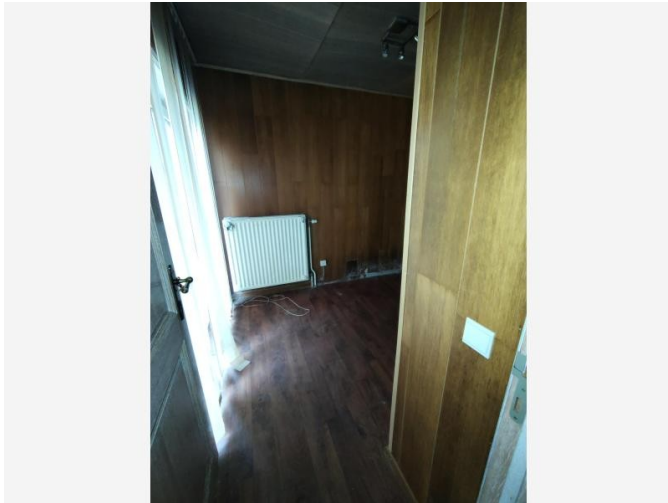
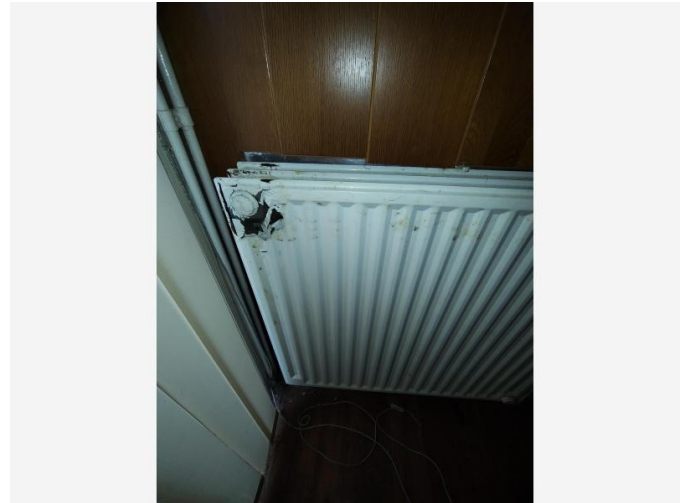
De radiatoren zijn van een ouder type, en mogelijk werd voor de verbindingen asbesthoudende materialen gebruikt. Bij ontmanteling en of renovatie moet de nodige voorzichtigheid aan de dag worden gelegd.

Basis voor advies	De asbestdeskundige beoordeelt het materiaal als asbesthoudend op basis van een beoordeling met het blote oog.
--------------------------	--

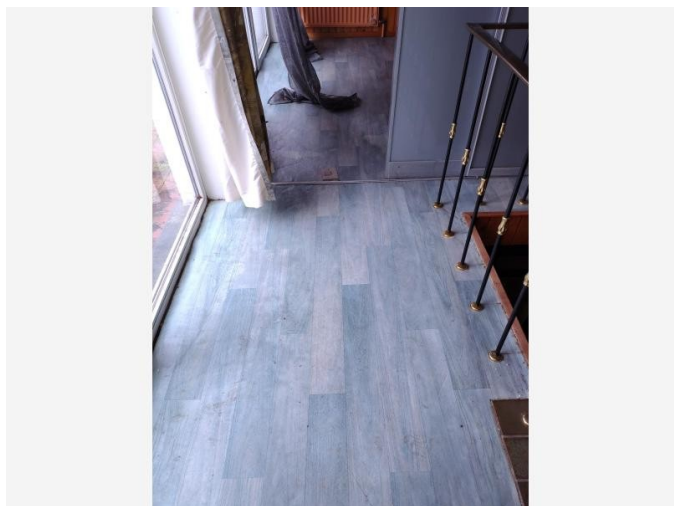
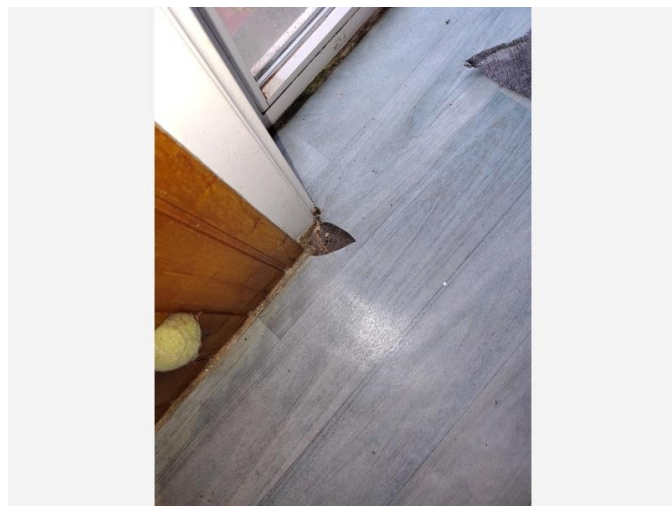
Geen asbest

#	Type	Referentie	Resultaat
8.1	Mengmonster	RLTE Vinyl	Geen asbest

Beschrijving	Vinylvloer
Omgeving	Binnen
Primaire drager	Vloer
Bindmiddel van materiaal	Karton - papier - viltachtig
Gebondenheid op basis van bindmiddel	Niet-hechtgebonden
Hoeveelheid (oppervlakte - aantal)	• 48,00 m ² - 1 stuk
Totale oppervlakte	48,00 m ²
Identificatiemethode	Een monstername door de asbestdeskundige met laboanalyse door een asbestlabo.
Destructieve handeling voor identificatie	Nee

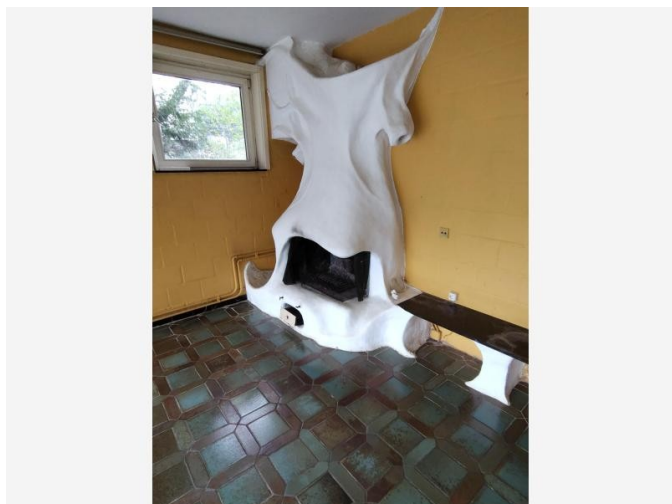
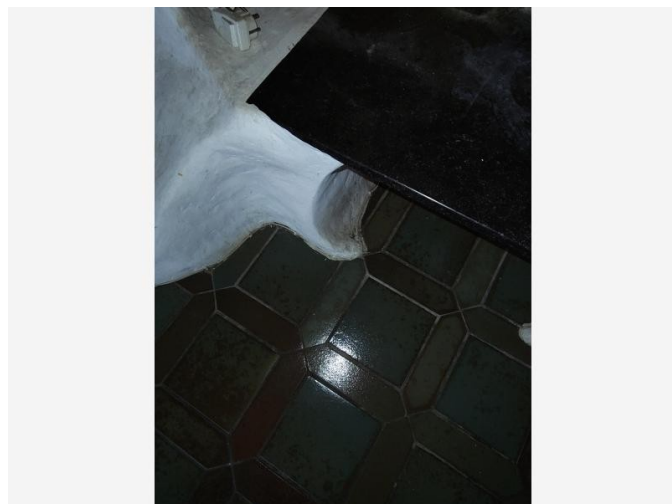
Fiche 9: Pleisterwerk open haard

Geen asbest

#	Type	Referentie	Resultaat
9.1	Mengmonster	RLTE Haard	Geen asbest

Beschrijving	Pleisterwerk open haard
Omgeving	Binnen
Primaire drager	HVAC infrastructuur en uitrusting
Bindmiddel van materiaal	Gips - kalk
Gebondenheid op basis van bindmiddel	Niet-hechtgebonden
Hoeveelheid (oppervlakte - dikte - aantal)	• 4,00 m ² - 3,00 cm - 1 stuk
Totaal volume	0,12 m ³
Identificatiemethode	Een monstername door de asbestdeskundige met laboanalyse door een asbestlabo.
Destructieve handeling voor identificatie	Nee

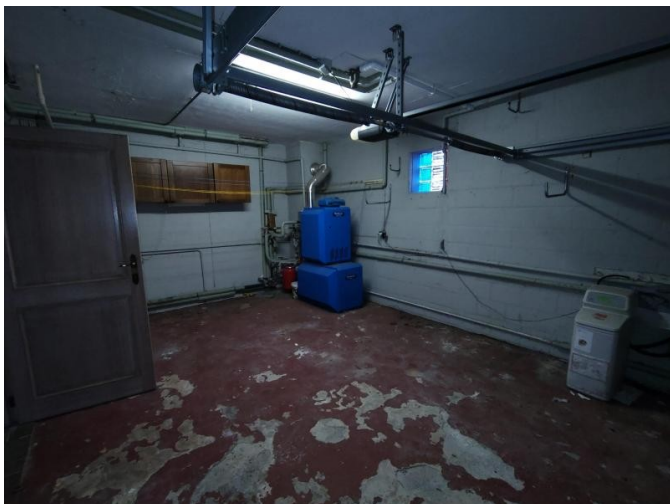
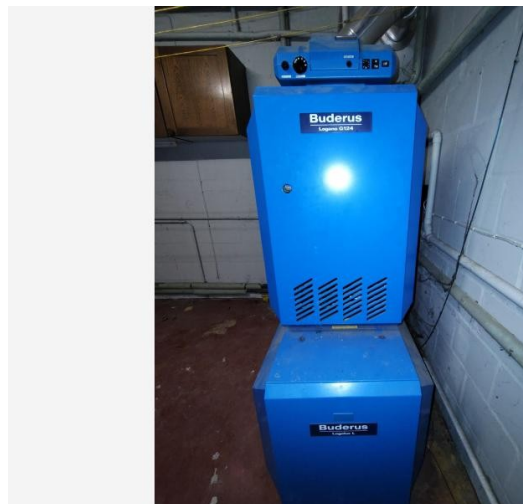
Beschrijving	Notitie	Terug te vinden op plannen
Fiche 10: Stookketel / Brander	Tijdens onze inspectie hebben we geen bouwjaar kunnen achterhalen van de stookketel. Het uiterlijk van het toestel doet vermoeden dat het in gebruik is genomen vóór 2001 en mogelijk tot een risicobouwjaar behoort, wat inhoudt dat er eventueel asbestverdachte toepassingen in aanwezig kunnen zijn. Het is daarom van groot belang om de techniek hiervan op de hoogte te stellen bij werkzaamheden en, indien nodig, een asbestdeskundige in te schakelen die kan meedenken over de mogelijke aanwezigheid van asbestverdachte toepassingen tijdens de werkzaamheden aan het toestel. Wij als deskundigen mogen geen toestellen demonteren om verdachte toepassingen op te sporen.	Plan 1.1: Gelijkvloers
Fiche 11: Muren uit niet asbestverdacht materiaal	De binnenwanden zijn gemaakt van niet-asbestverdachte materialen (bijvoorbeeld laminaat, gyproc, ...), deze toepassingen zijn niet asbestverdacht. We hebben echter niet kunnen vaststellen of er mogelijk asbestverdachte of asbesthoudende materialen achter deze toepassingen aanwezig zijn. Bij renovatie of sloop is het aangeraden om een destructief onderzoek te laten uitvoeren van deze toepassingen.	Plan 1.1: Gelijkvloers Plan 1.2: Deel -1 Plan 1.3: Deel +1 Plan 1.4: +2

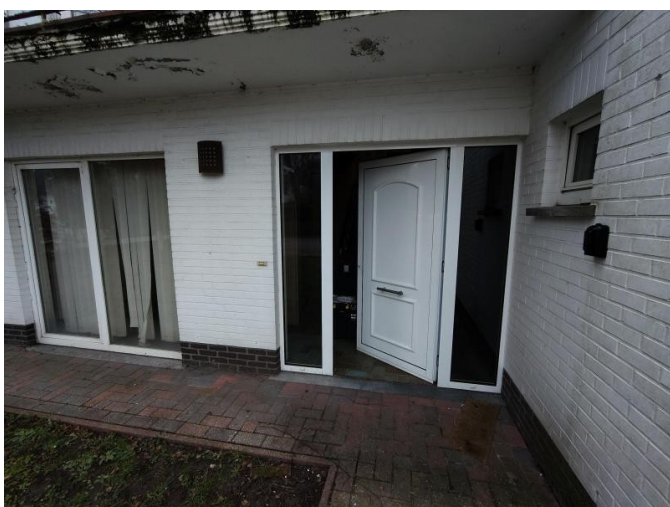
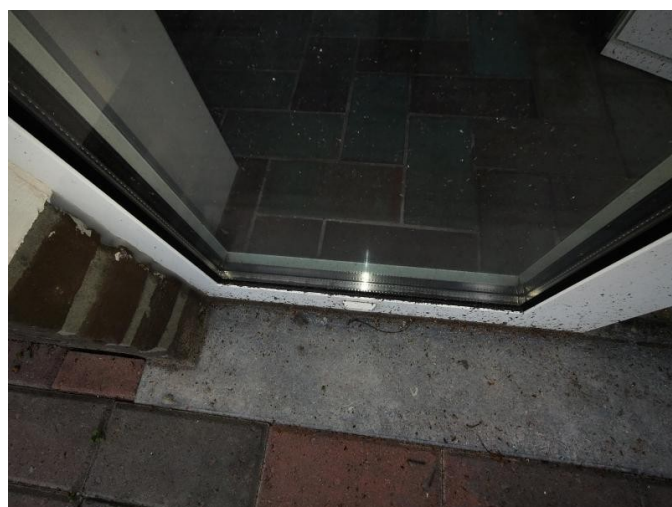
Fiche 12: Mastiek Ramen	De afdichting bestaat uit zachte siliconen.	Plan 1.1: Gelijkvloers Plan 1.2: Deel -1 Plan 1.3: Deel +1 Plan 1.4: +2
