Asbestinventarisatetest

Zwaanaardestraat 81, 9112 Sint-Niklaas

Attestnummer : 20241224-000198.000

Asbestveilig (maar niet asbestvrij)

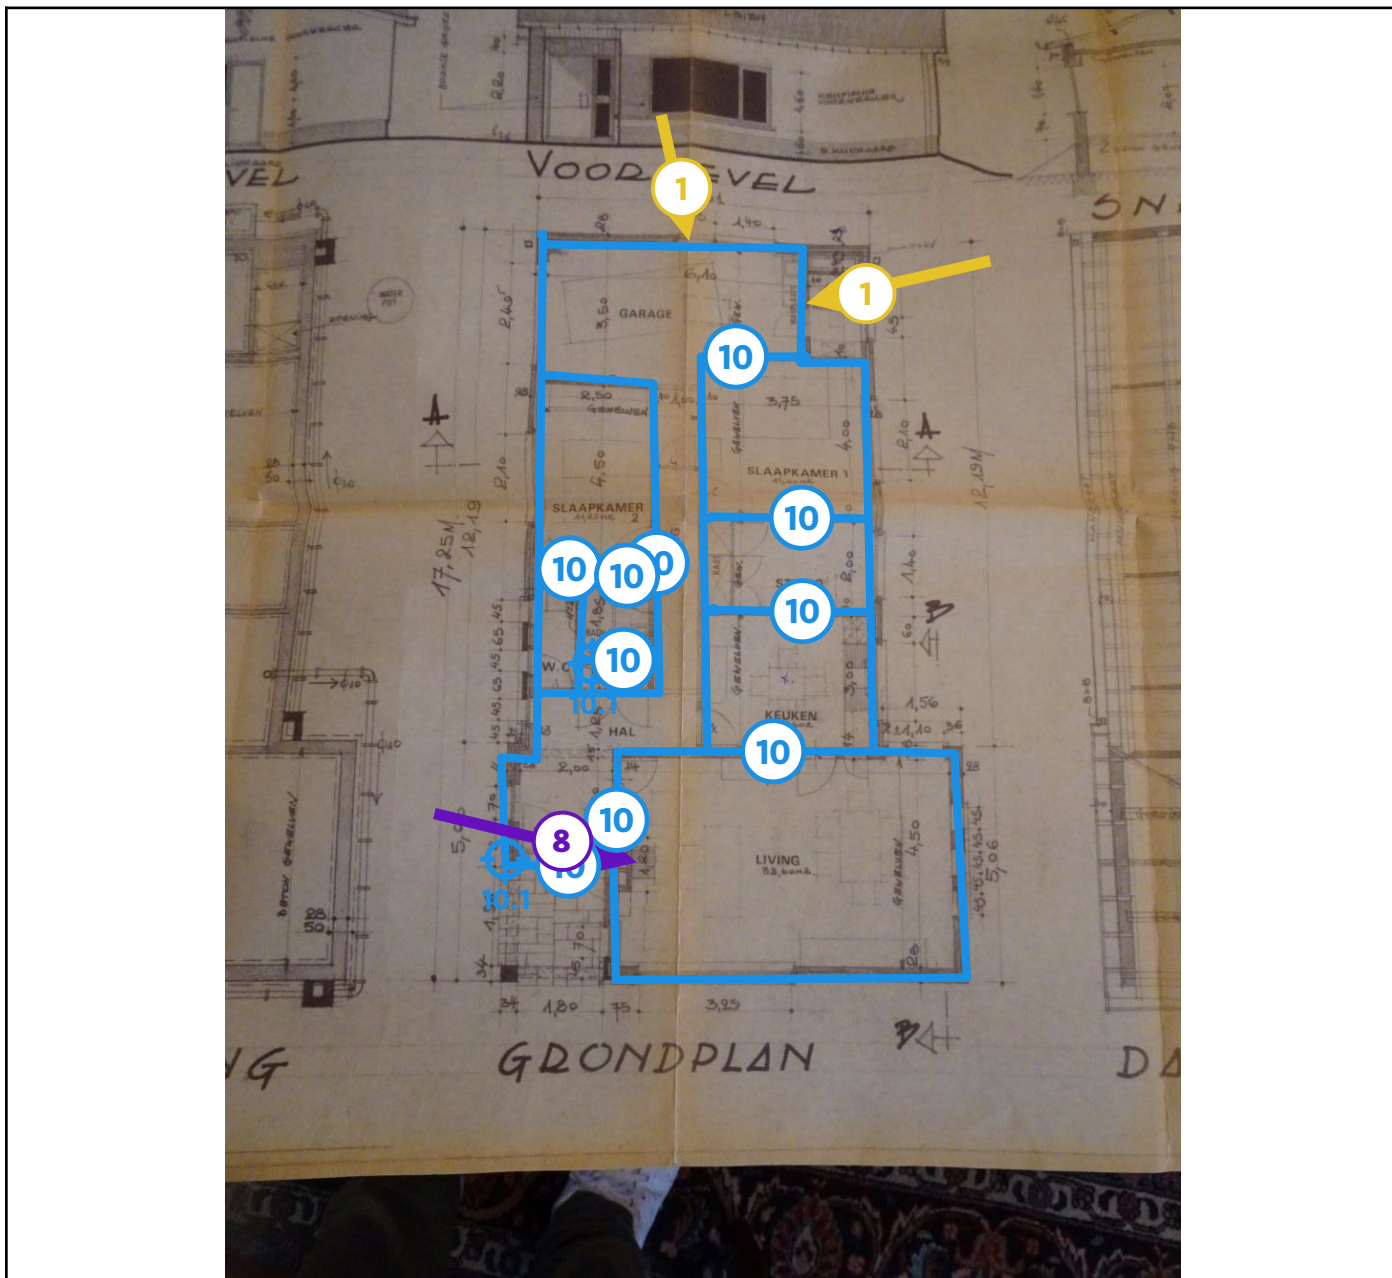
Plan 1.1: gelijkvloers

Beschrijving	Type	Actie
1. lichtschakelaars	Asbestmateriaal	Zorgvuldig beheren
8. houtkachel (koord)	Advies	-
10. PW (muren)	Geen asbest	-
10.1 Code: MM1	Mengmonster	-

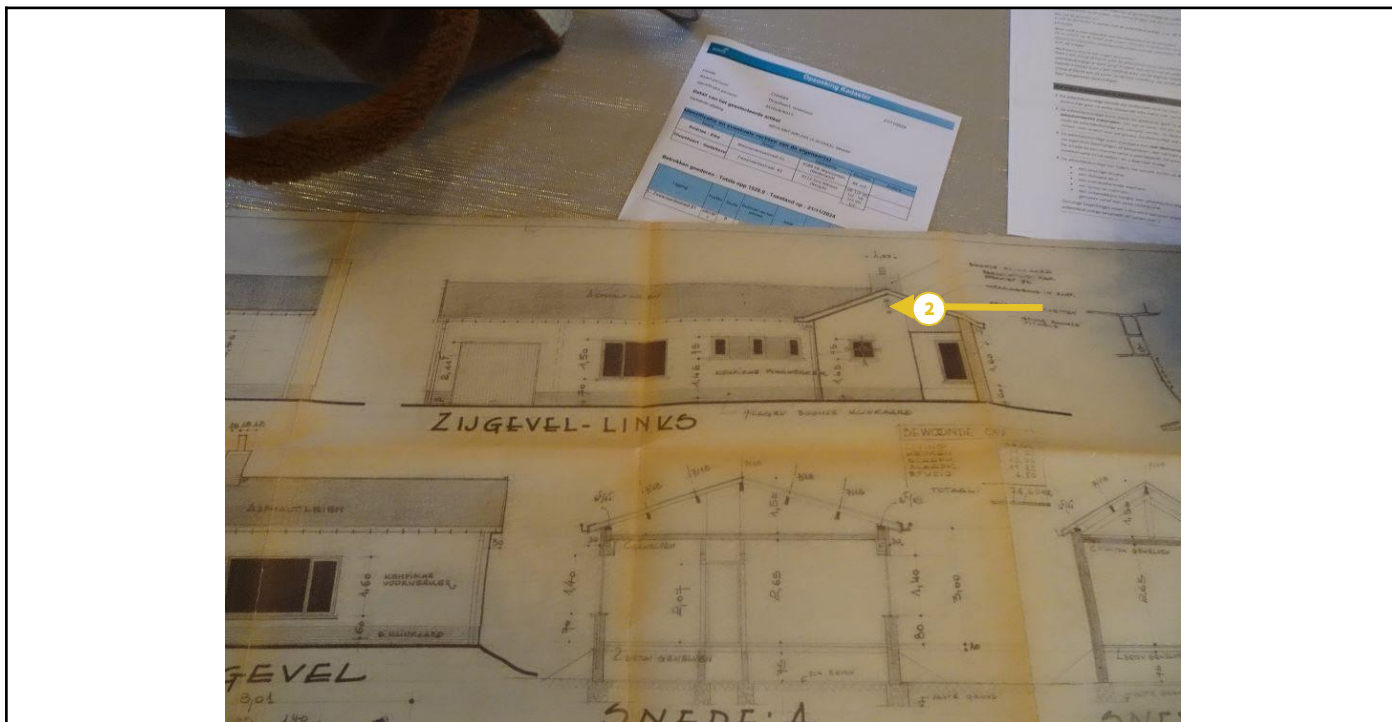
Plan 1.3: zijgevel

Beschrijving	Type	Actie
2. afvoerbuis	Asbestmateriaal	Zorgvuldig beheren

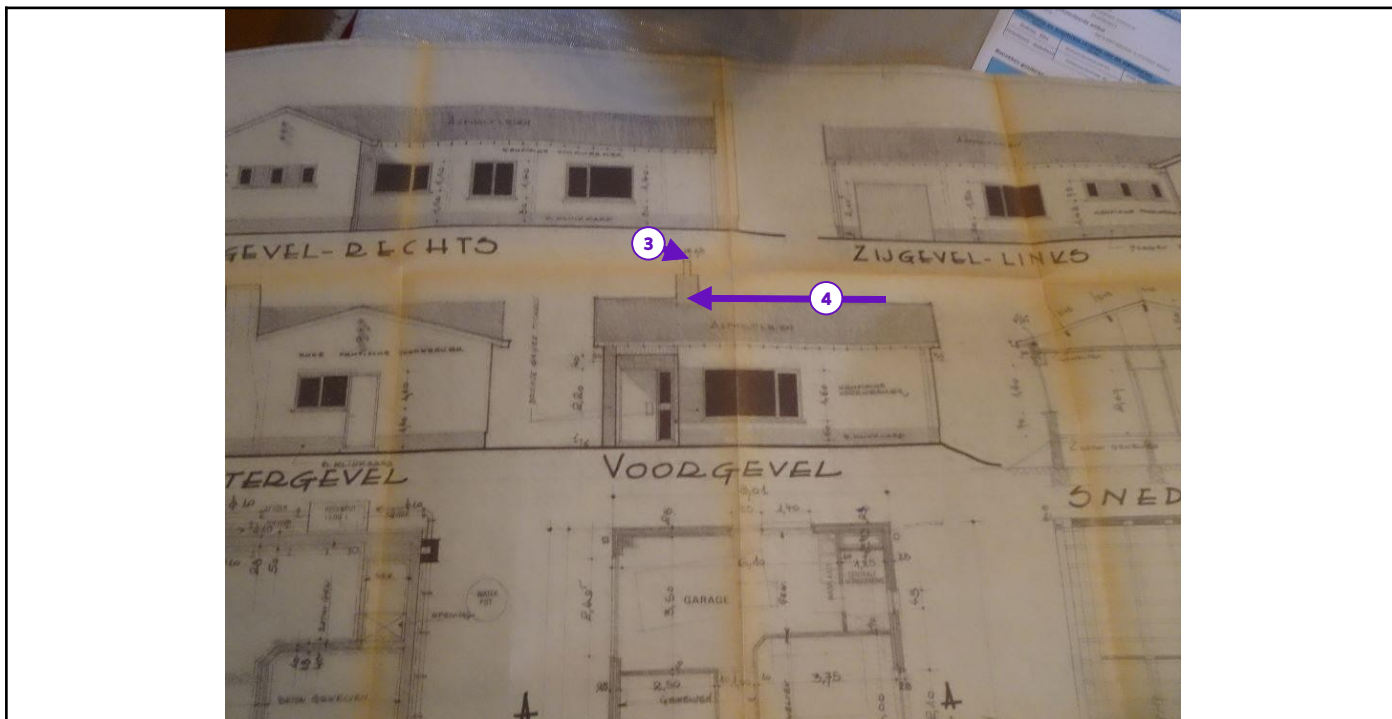
Plan 1.6: voorgevel

Beschrijving	Type	Actie
3. Trekregelaar	Beperking	-
4. schoorsteen (rookgaskanaal)	Beperking	-

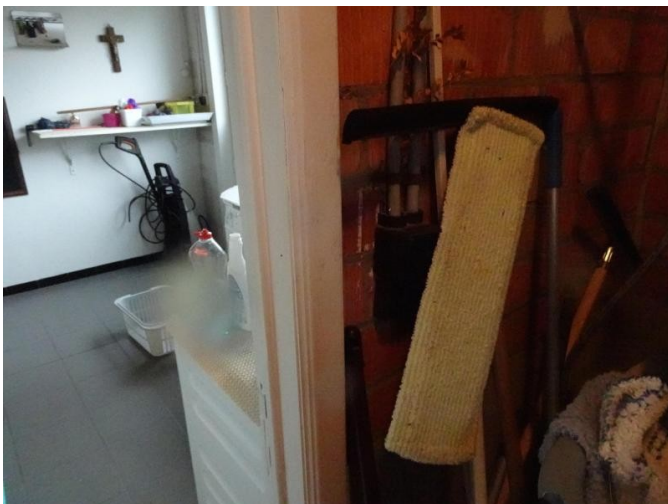
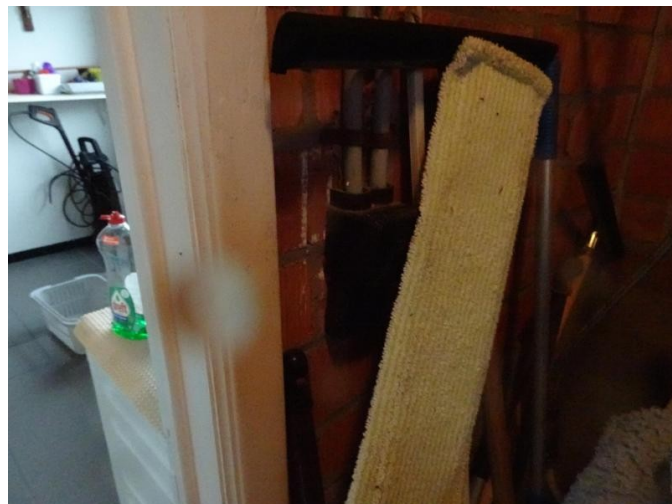
Het asbestmateriaal valt onder de mijlpaal van 2040.

Eindbeoordeling materiaalrisico	Zeer laag materiaalrisico en/of zeer lage kans op vezelvrijgave
---------------------------------	---

Gebondenheid	Categorie 1: hechtgebonden in oorsprong
Asbestsoort (vezeltype)	Alleen chrysotiel
Asbestconcentratie	Laag (< 50%)
Afschermingsgraad van het gehele materiaal	Geheel of deels (ook) vrij aan de binnenlucht
Toestand van het materiaal	Onbeschadigd, niet verweerd

Beschrijving	lichtschakelaars
Omgeving	Binnen
Primaire drager	Communicatie en elektrische infrastructuur en uitrusting
Asbestmateriaal	Plaat, paneel, tablet - Type Bakeliet
Bindmiddel van asbestmateriaal	Kunststof of -hars
Gebondenheid op basis van bindmiddel	Hecht
Hoeveelheid (oppervlakte - dikte - aantal)	• 0,10 m ² - 1,00 cm - 1 stuk
Totaal volume	0,001 m ³
Eenvoudig bereikbaar	Ja
Bevestigingswijze	• Geschroefd
Identificatiemethode	Vaststelling zonder monstername
Destructieve handeling voor identificatie	Nee

- Zorg voor een veilig beheer. Vermijd het beschadigen van het asbestmateriaal. Controleer de toestand jaarlijks op wijzigingen.

- Eenvoudige handelingen: mag via doe-het-zelf of door werknemer(s) met opleidingsattest eenvoudige handelingen
Gelet op de aard van de bevestiging kunnen de componenten op relatief eenvoudige wijze op hun geheel verwijderd en afgevoerd worden. Hou rekening met PBM's en veiligheidsvoorschriften.

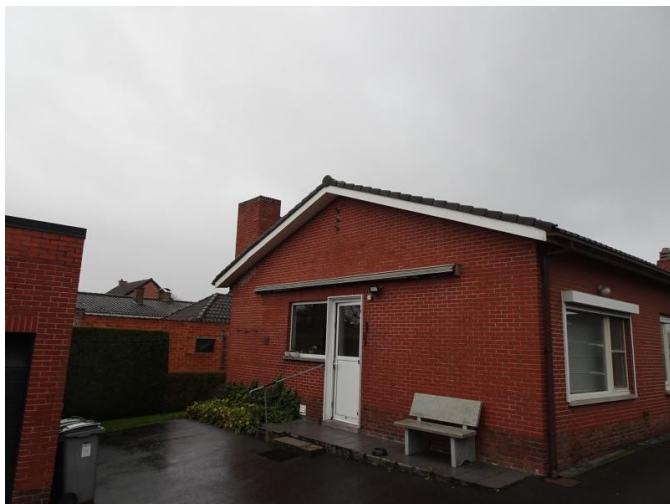
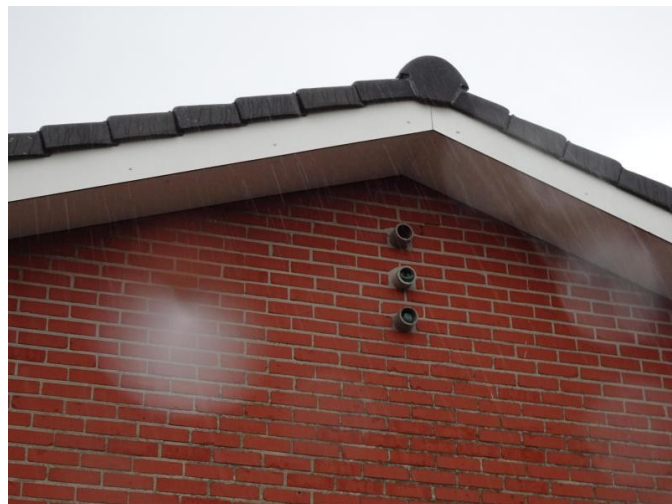
Het asbestmateriaal valt onder de mijlpaal van 2040.

Eindbeoordeling materiaalisico	Laag materiaalisico en/of verlaagde kans op vezelvrijgave
--------------------------------	---

Gebondenheid	Categorie 1: hechtgebonden in oorsprong
Asbestsoort (vezeltype)	Crocidoliet aanwezig
Asbestconcentratie	Laag (< 50%)
Afschermingsgraad van het gehele materiaal	Geheel of deels (ook) vrij aan binnenluchtstromen
Toestand van het materiaal	Onbeschadigd, niet verweerd

Beschrijving	afvoerbuis
Omgeving	Grenst aan binnen- en buitenlucht
Primaire drager	Wand buitenschil
Asbestmateriaal	Buis, koker, leiding, pijp, doorvoer
Bindmiddel van asbestmateriaal	Cement
Gebondenheid op basis van bindmiddel	Hecht
Hoeveelheid (lengte - omtrek - dikte - aantal)	<ul style="list-style-type: none">• 2,70 m - 15,00 cm - 1,00 cm - 1 stuk
Totaal volume	0,004 m ³
Eenvoudig bereikbaar	Ja
Bevestigingswijze	<ul style="list-style-type: none">• Geklemd• Verlijmd, ingegoten, versmeerd
Identificatiemethode	Vaststelling zonder monstername
Destructieve handeling voor identificatie	Nee

- Zorg voor een veilig beheer. Vermijd het beschadigen van het asbestmateriaal. Controleer de toestand jaarlijks op wijzigingen.

- Eenvoudige handelingen: mag via doe-het-zelf of door werknemer(s) met opleidingsattest eenvoudige handelingen
Dit mag via doe-het-zelf of door werknemer(s) met opleidingsattest eenvoudige handelingen.
Hou rekening met de PBM's en voorzorgsmaatregelen..
Bij verwijdering is de kans op hoge asbeststofconcentratie vrij laag.

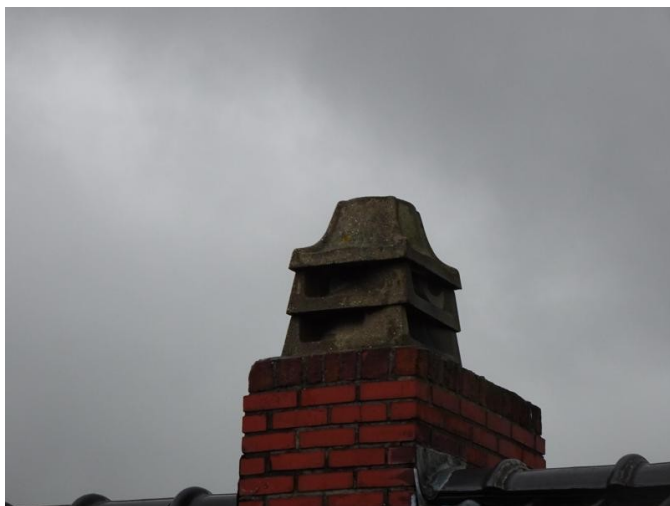
Situeringfoto

Tijdelijke beperking

Reden: Het te onderzoeken materiaal situeert zich hoger dan 3,50 m te rekenen vanaf een veilige ondergrond

Uitleg van de asbestdeskundige: Onmogelijk om een analyse te maken.

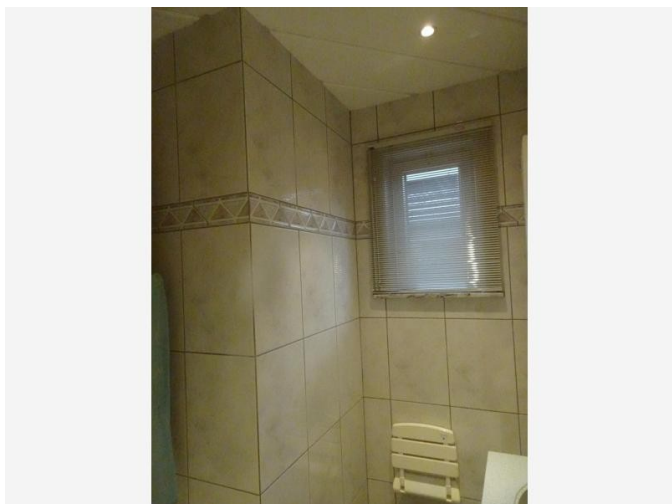
Vrije foto

De wandtegel is niet asbestverdacht.

De lijm van de geplaatste wandtegels kunnen asbestvezels bevatten.

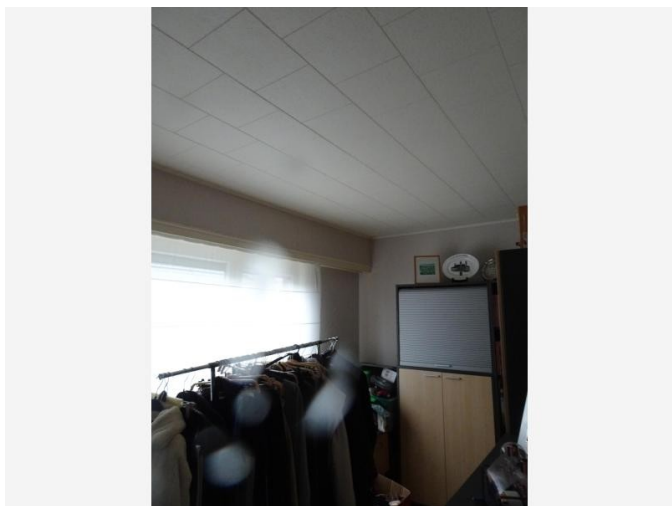
Vrije foto

Houten roostering, is asbestvrij.

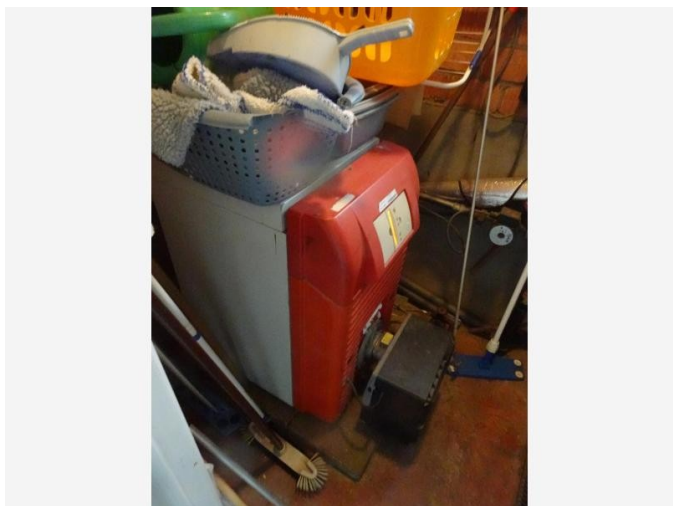
Vrije foto

In het binnenwerk van het verwarmingselement kunnen er asbestverdachte materialen aanwezig zijn. (pakkingen, dichtingen, asbestkoord ...)

Het fabricagejaar is 2000.

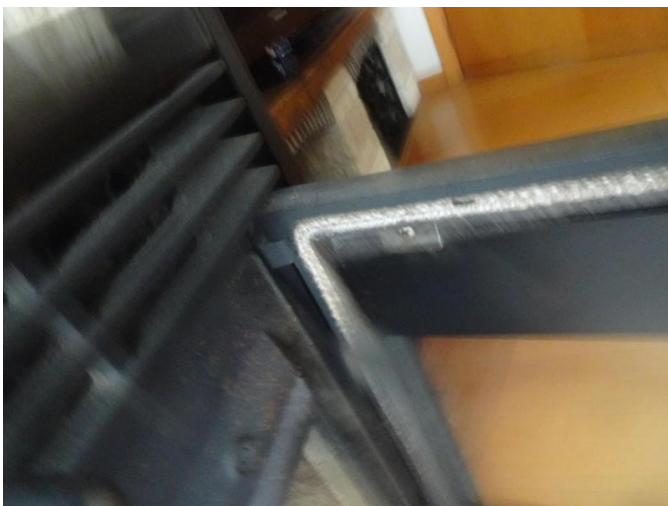
Vrije foto

De koord is glimmend, asbestvrij.

In het binnenwerk van het verwarmingselement kunnen er asbestverdachte materialen aanwezig zijn. (pakkingen, dichtingen, asbestkoord ...)

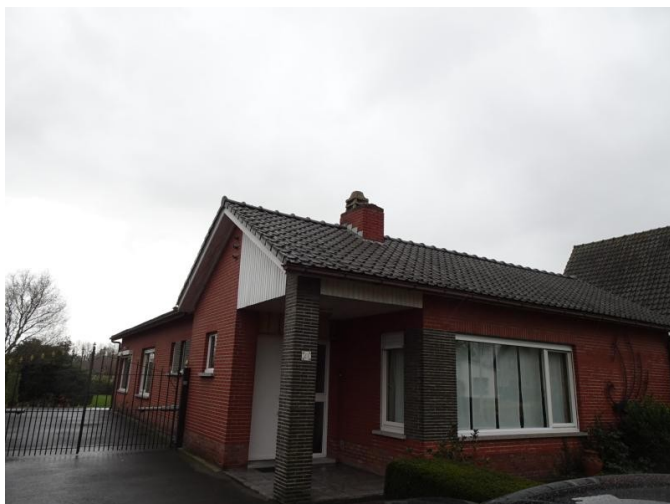
Vrije foto

Buitenschil is asbestvrij. (pannen en sandwichpaneel)

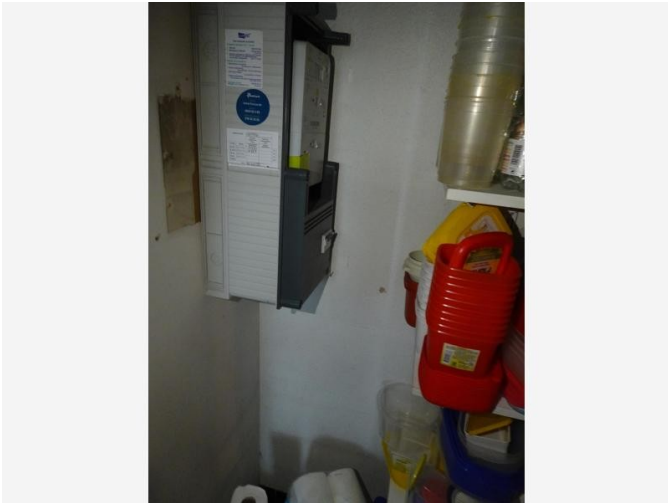
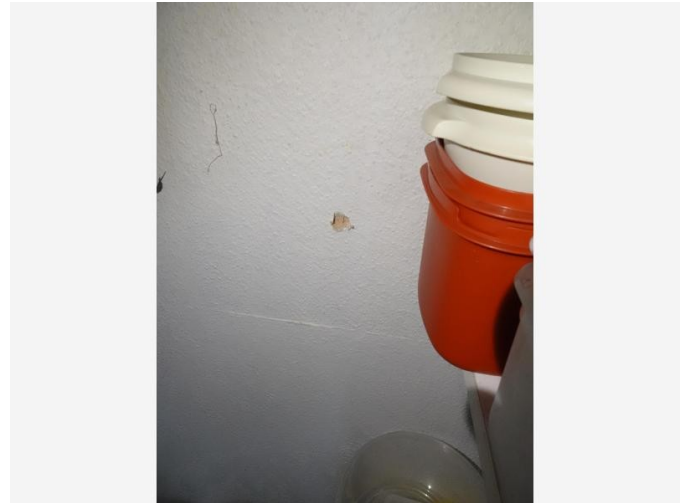
Geen asbest

#	Type	Referentie	Resultaat
10.1	Mengmonster	MM1	Geen asbest

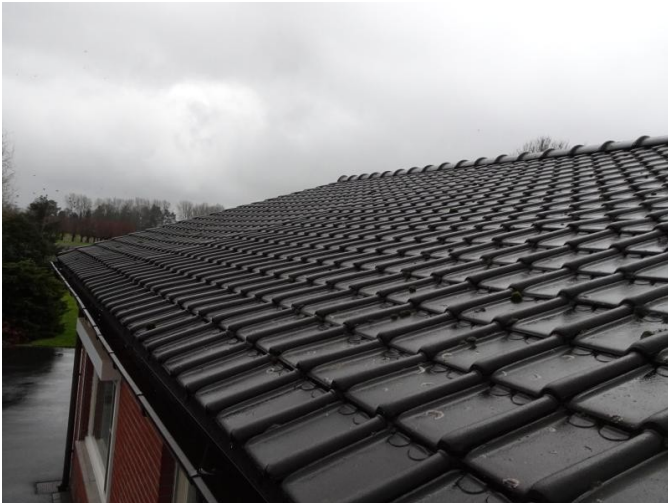
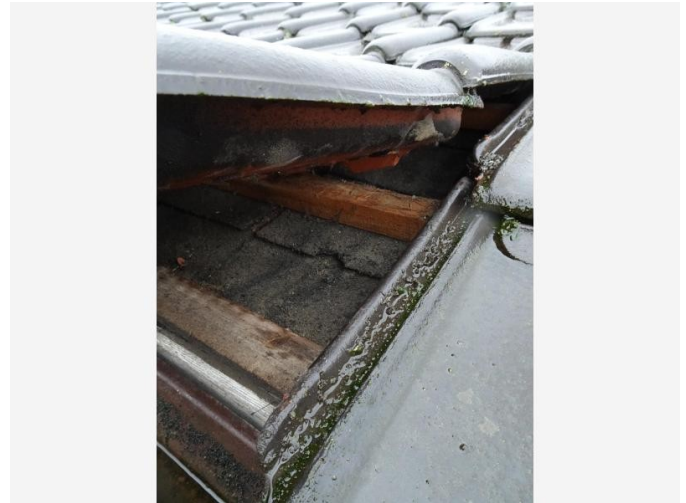
Fiche 11: roofingtegels

Geen asbest

#	Type	Referentie	Resultaat
11.1	Puntmonster	MM2	Geen asbest
