Asbestinventarisatetest

Leebrugstraat 37, 9112 Sint-Niklaas

Attestnummer : 20240920-000212.000

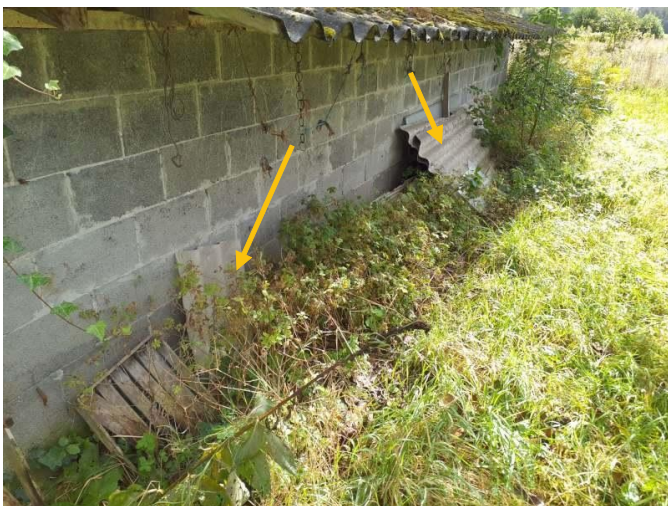
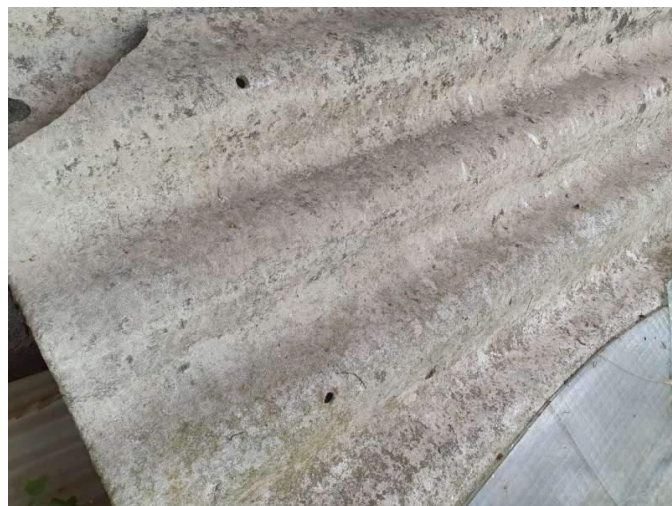
Fiche 1: Stukken golfplaat

Asbestmateriaal - afvalstof

Het asbestmateriaal valt onder de mijlpaal van 2040.

Dringend verwijderen

Beschrijving	Stukken golfplaat
Type afvalstof	Betreft stock-voorraad of gedemonteerde asbestmaterialen
Aanwezige resten	Stukken golfplaten aan zijkant schuur
Omgeving	Buiten
Primaire drager	Bodem
Asbestmaterialen	<ul style="list-style-type: none">Dak- en gevelbekleding - Golfplaat
Bindmiddel van asbestmateriaal	Cement
Gebondenheid op basis van bindmiddel	Hecht
Hoeveelheid (gewicht - aantal)	<ul style="list-style-type: none">50,00 kg - 1 stuk
Totaal gewicht	50,00 kg
Eenvoudig bereikbaar	Ja
Identificatiemethode	Vaststelling zonder monsternamen
Opmerking	Gewicht is een inschatting

- Verwijder het asbestafval.

- Eenvoudige handelingen: mag via doe-het-zelf of door werknemer(s) met opleidingsattest eenvoudige handelingen
Verwijderen zonder verder te breken. Indien een erkend asbestverwijderaar wordt aangesteld voor afbraak groot golfplaten dak, best mee laten verwijderen.

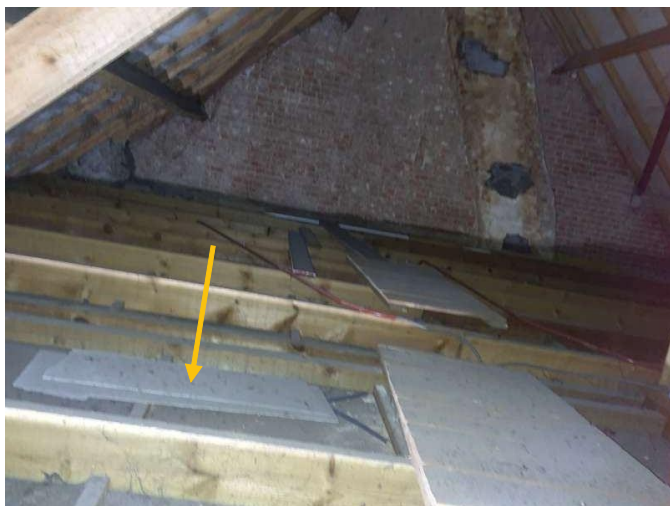
Het asbestmateriaal valt onder de mijlpaal van 2040.

Dringend verwijderen

Beschrijving	Stukken menuiserie plaat
Type afvalstof	Betreft stock-voorraad of gedemonteerde asbestmaterialen
Aanwezige resten	Het betreft overschot van het reeds bestaande onderdak
Omgeving	Binnen
Primaire drager	Vloer
Asbestmaterialen	<ul style="list-style-type: none">• Plaat, paneel, tablet - Type Menuiserie
Bindmiddel van asbestmateriaal	Cement
Gebondenheid op basis van bindmiddel	Hecht
Hoeveelheid (gewicht - aantal)	<ul style="list-style-type: none">• 5,00 kg - 2 stuks
Totaal gewicht	10,00 kg
Eenvoudig bereikbaar	Ja
Identificatiemethode	Vaststelling zonder monsternamen
Opmerking	Gewicht is een inschatting. De zolder was niet veilig om te betreden (=zachte vloer), dus ADI heeft deze kunnen waarnemen vanuit zolderluik. Er kan mogelijk nog meer dan deze 2 platen liggen.

- Verwijder het asbestafval.

- Eenvoudige handelingen: mag via doe-het-zelf of door werknemer(s) met opleidingsattest eenvoudige handelingen
Verwijderen zonder te breken. Indien een erkend asbestverwijderaar wordt aangesteld voor afbraak onderdakplaten woning, best mee laten verwijderen.

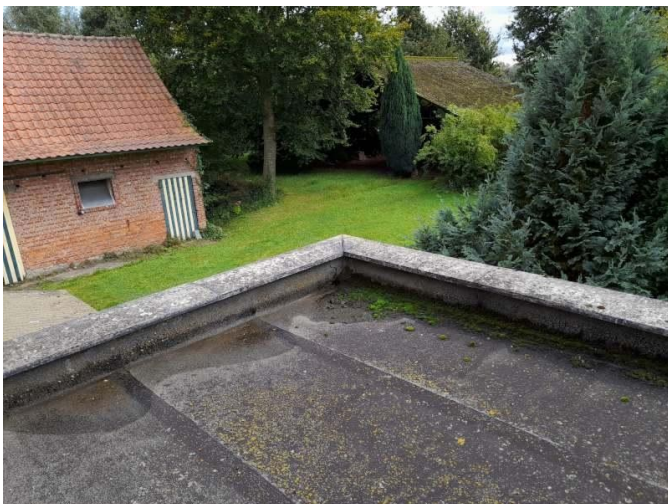
Het asbestmateriaal valt onder de mijlpaal van 2040.

Verwijderen

Eindbeoordeling materiaalrisico	Verhoogd materiaalrisico en/of verhoogde kans op vezelvrijgave
---------------------------------	--

Gebondenheid	Categorie 1: hechtgebonden in oorsprong
Asbestsoort (vezeltype)	Crocidoliet aanwezig
Asbestconcentratie	Laag (< 50%)
Afschermingsgraad van het gehele materiaal	Geheel of deels vrij aan de buitenlucht
Toestand van het materiaal	Matig beschadigd, matig verweerd

Beschrijving	Dekstenen rond plat dak
Omgeving	Buiten
Primaire drager	Plat dak
Asbestmateriaal	Deksteen, muurkap - Hol
Bindmiddel van asbestmateriaal	Cement
Gebondenheid op basis van bindmiddel	Hecht
Hoeveelheid (oppervlakte - dikte - aantal)	• 2,70 m ² - 5,00 cm - 1 stuk
Totaal volume	0,135 m ³
Eenvoudig bereikbaar	Ja
Bevestigingswijze	• Verlijmd, ingegoten, versmeerd
Identificatiemethode	Vaststelling zonder monsternamen
Destructieve handeling voor identificatie	Nee

- Verwijder dit asbestmateriaal zo snel mogelijk. Volg de toestand goed op.

- Eenvoudige handelingen: mag via doe-het-zelf of door werknemer(s) met opleidingsattest eenvoudige handelingen
Verwijderen zonder te breken.

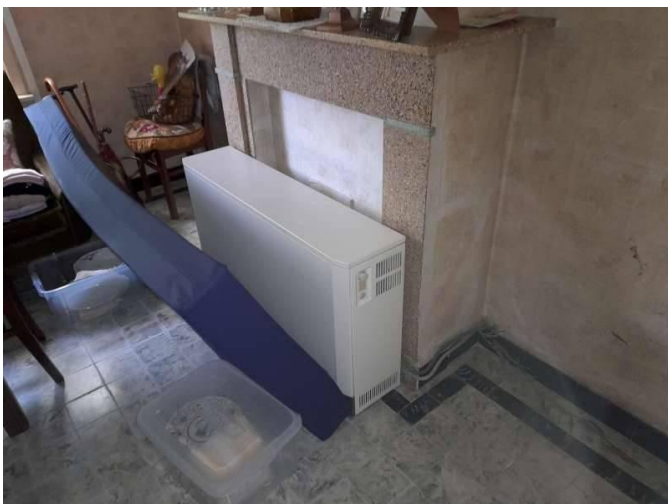
De accumulatiekachel dateert van 1990 en kan asbesthoudende dichtingen bevatten, doch zijn ze niet waarneembaar.

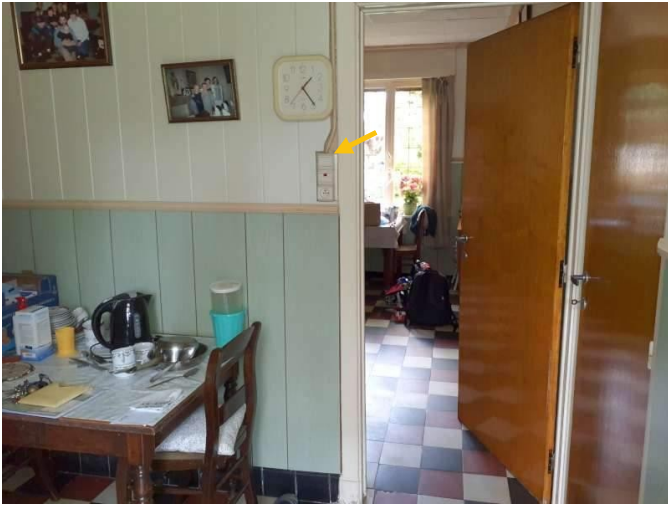
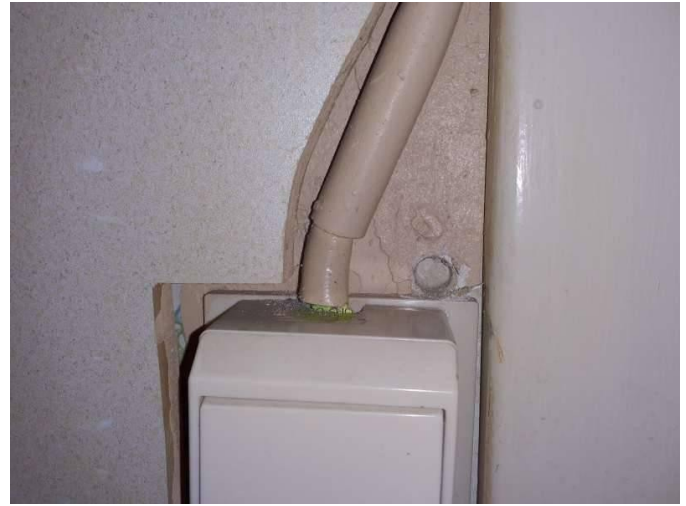
Geen asbest

#	Type	Referentie	Resultaat
15.1	Mengmonster	AZk0000001861	Geen asbest

Beschrijving	Pleisterwerk wand woning
Omgeving	Binnen
Primaire drager	Binnenwand
Bindmiddel van materiaal	Gips - kalk
Gebondenheid op basis van bindmiddel	Niet-hechtgebonden
Hoeveelheid (oppervlakte - dikte - aantal)	• 125,00 m ² - 0,50 cm - 1 stuk
Totaal volume	0,625 m ³
Identificatiemethode	Vaststelling met monstername
Destructieve handeling voor identificatie	Nee
Opmerking	Pleisterwerk was vooral nog te vinden om de benedenverdieping. Op de bovenverdieping waren alle wanden & plafonds bekleding.
