# Asbestinventarisatetest

Kerkstraat 46, 9250 Waasmunster

Attestnummer : 20250224-000307.000

Uitgegeven op : 24.02.2025

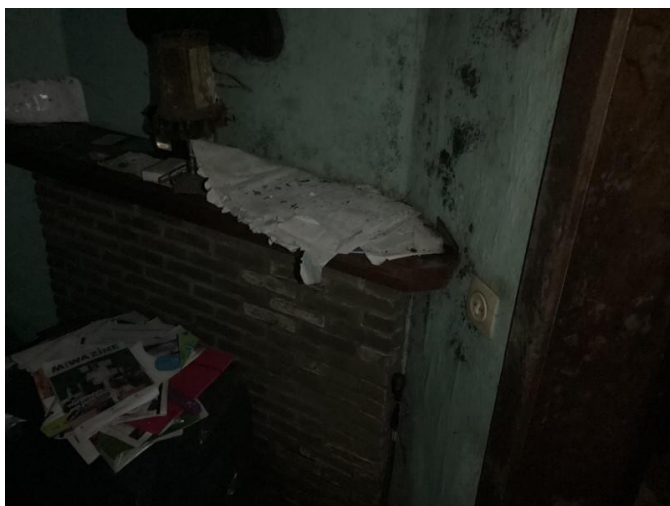
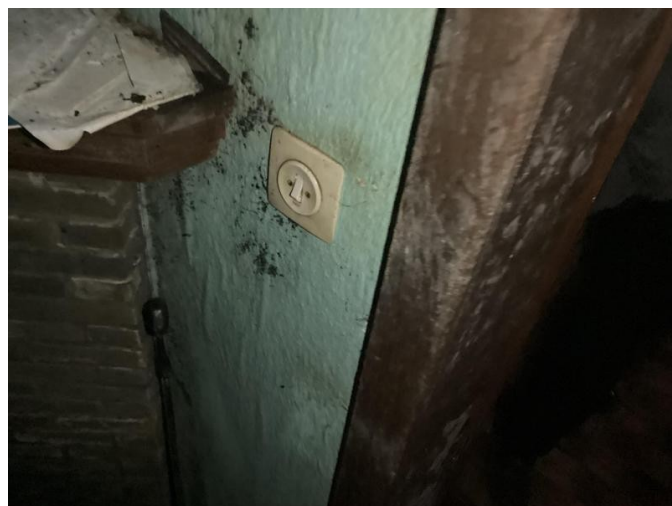
Overzichtsfoto

Detailfoto

Eindbeoordeling materiaalrisico	Laag materiaalrisico en/of verlaagde kans op vezelvrijgave
---------------------------------	--

Gebondenheid	Categorie 1: hechtgebonden in oorsprong
Asbestsoort (vezeltype)	Crocidoliet aanwezig
Asbestconcentratie	Laag (< 50%)
Afschermingsgraad van het gehele materiaal	Geheel of deels (ook) vrij aan de binnenlucht
Toestand van het materiaal	Onbeschadigd, niet verweerd

Beschrijving	Elektrische schakelaars
Omgeving	Binnen
Primaire drager	Communicatie en elektrische infrastructuur en uitrusting
Asbestmateriaal	Plaat, paneel, tablet - Type Bakeliet
Bindmiddel van asbestmateriaal	Kunststof of -hars
Gebondenheid op basis van bindmiddel	Hecht
Hoeveelheid (oppervlakte - dikte - aantal)	• 0,30 m <sup>2</sup> - 1,00 cm - 3 stuks
Totaal volume	0,009 m <sup>3</sup>
Eenvoudig bereikbaar	Ja
Bevestigingswijze	• Geschroefd
Identificatiemethode	Vaststelling zonder monstername
Destructieve handeling voor identificatie	Nee

Het asbestmateriaal valt onder de mijlpaal van 2040.

Zorgvuldig beheren

- Zorg voor een veilig beheer. Vermijd het beschadigen van het asbestmateriaal. Controleer de toestand jaarlijks op wijzigingen.

- Eenvoudige handelingen: mag via doe-het-zelf of door werknemer(s) met opleidingsattest eenvoudige handelingen  
De eigenaars mogen dit zelf verwijderen zonder het materiaal te beschadigen of te breken en mits de nodige voorzorgsmaatregelen.

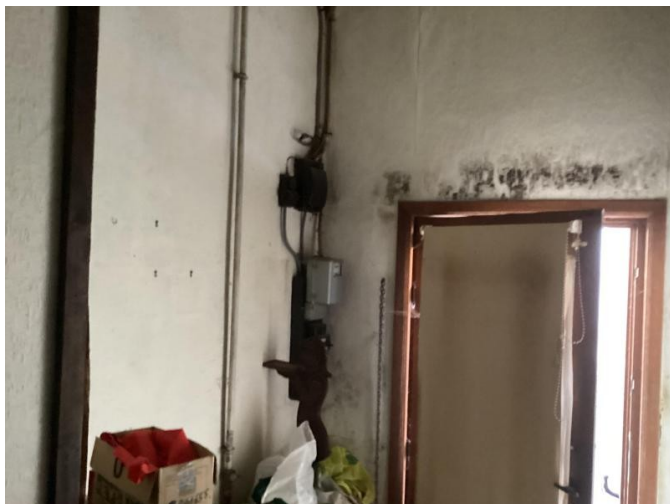
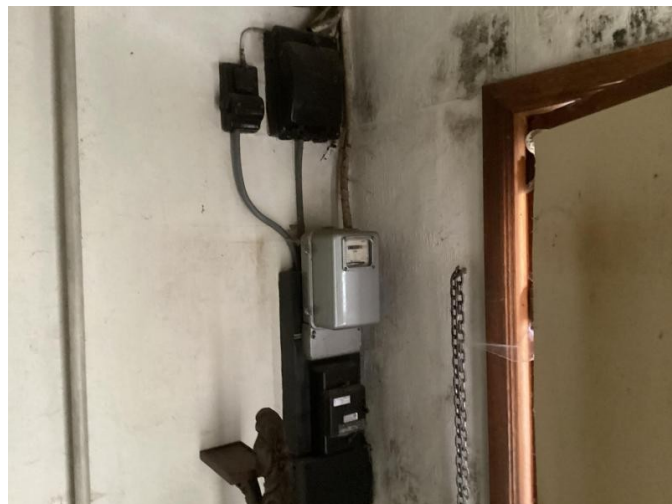
Overzichtsfoto

Detailfoto

Eindbeoordeling materiaalrisico	Laag materiaalrisico en/of verlaagde kans op vezelvrijgave
---------------------------------	--

Gebondenheid	Categorie 1: hechtgebonden in oorsprong
Asbestsoort (vezeltype)	Crocidoliet aanwezig
Asbestconcentratie	Laag (< 50%)
Afschermingsgraad van het gehele materiaal	Geheel of deels (ook) vrij aan de binnenlucht
Toestand van het materiaal	Onbeschadigd, niet verweerd

Beschrijving	Elektrische teller
Omgeving	Binnen
Primaire drager	Communicatie en elektrische infrastructuur en uitrusting
Asbestmateriaal	Plaat, paneel, tablet - Type Bakeliet
Bindmiddel van asbestmateriaal	Kunststof of -hars
Gebondenheid op basis van bindmiddel	Hecht
Hoeveelheid (oppervlakte - dikte - aantal)	• 0,70 m <sup>2</sup> - 1,00 cm - 1 stuk
Totaal volume	0,007 m <sup>3</sup>
Eenvoudig bereikbaar	Ja
Bevestigingswijze	• Geschroefd
Identificatiemethode	Vaststelling zonder monstername
Destructieve handeling voor identificatie	Nee

Het asbestmateriaal valt onder de mijlpaal van 2040.

Zorgvuldig beheren

- Zorg voor een veilig beheer. Vermijd het beschadigen van het asbestmateriaal. Controleer de toestand jaarlijks op wijzigingen.

- Eenvoudige handelingen: mag via doe-het-zelf of door werknemer(s) met opleidingsattest eenvoudige handelingen  
De eigenaars moeten dit laten verwijderen door de netwerkbeheerder zelf aangezien dit eigendom is van hen.

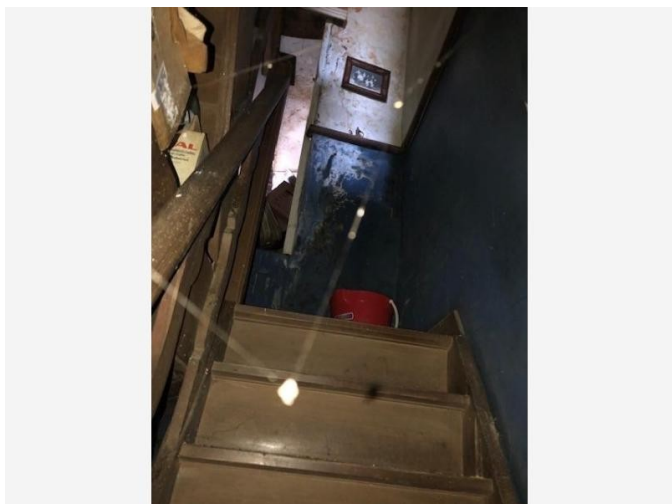
*Situeringfoto*

**Reden:** Het onderzoek kan niet uitgevoerd worden binnen de bepalingen van de Welzijnswet

**Uitleg van de asbestdeskundige:** De bovenverdieping van de woning is niet meer veilig om deze te betreden waardoor deze is niet kunnen worden geïnspecteerd hierdoor kunnen er eventueel asbestmaterialen zitten.

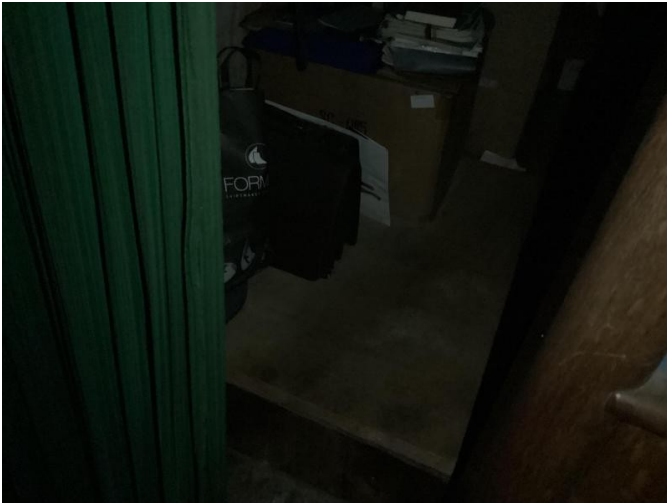
*Situeringfoto*

**Reden:** Slotvaste toegangspoort, -deur of -luik

**Uitleg van de asbestdeskundige:** Het is nog mogelijk om de kelder te betreden aangezien de ingang er van vol materiaal staat. De eigenaar is ook niet meer in staat om deze op een korte termijn vrij te maken waardoor dit een middellange termijn beperking wordt. Hierdoor kunnen er eventueel asbestverdachte materialen aanwezig zijn.

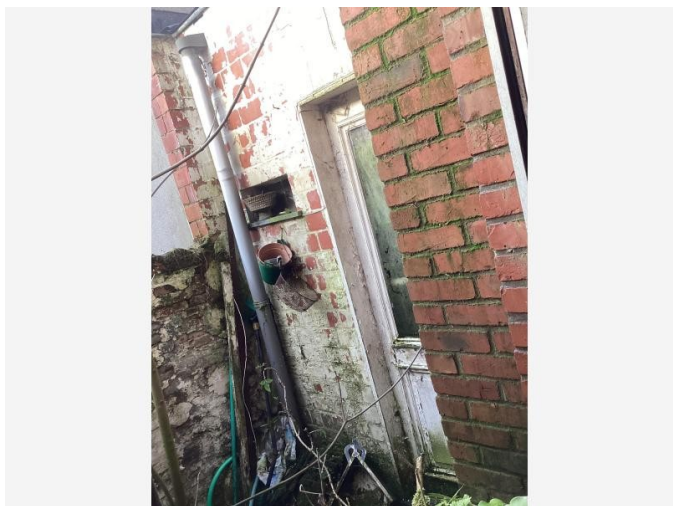
*Situeringfoto*

**Reden:** Het onderzoek kan niet uitgevoerd worden binnen de bepalingen van de Welzijnswet

**Uitleg van de asbestdeskundige:** Het kootje achteraan de woning staat zeer bouwvallig en is niet betreedbaar waardoor de inspectie hiervan niet mogelijk is en er eventueel dus verdachte asbestmaterialen aanwezig kunnen zijn.

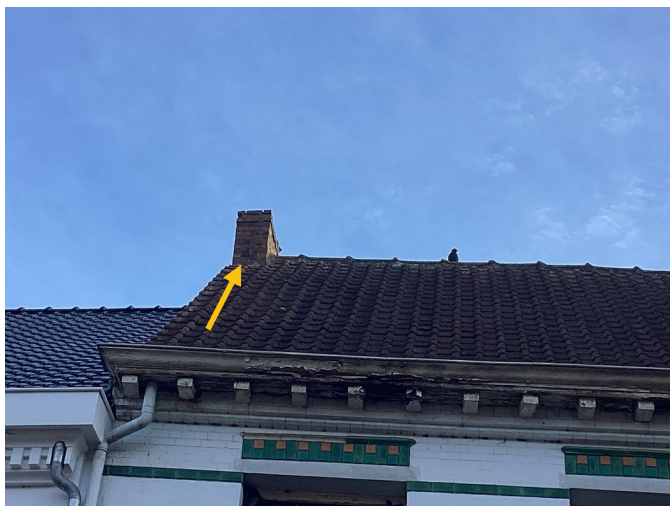
*Situeringfoto*

**Reden:** Het te onderzoeken materiaal situeert zich hoger dan 3,50 m te rekenen vanaf een veilige ondergrond

**Uitleg van de asbestdeskundige:** Het is niet mogelijk om de schouw te inspecteren aangezien deze zich op een hoogte bevindt hoger dan 3,50m. De eigenaars is niet in staat om hier op korte termijn een oplossing voor te vinden. Waardoor deze een middellange termijn beperking wordt.

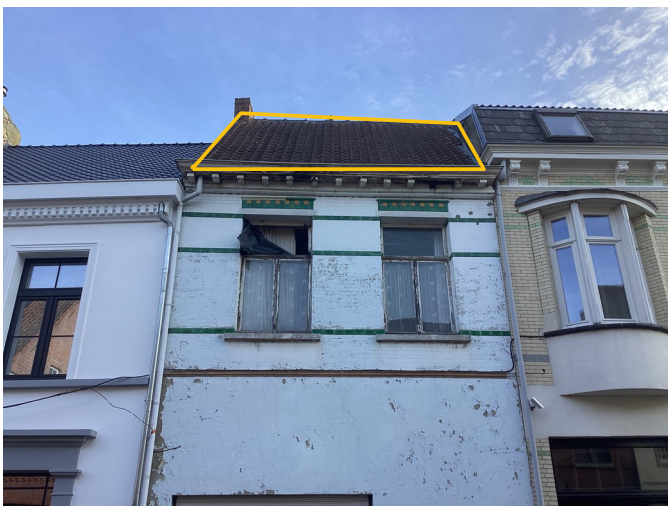
*Situeringfoto*

**Reden:** Het onderzoek kan niet uitgevoerd worden binnen de bepalingen van de Welzijnswet

**Uitleg van de asbestdeskundige:** De zolder is niet veilig om te betreden en te inspecteren waardoor er eventueel asbestmaterialen aanwezig kunnen zijn.

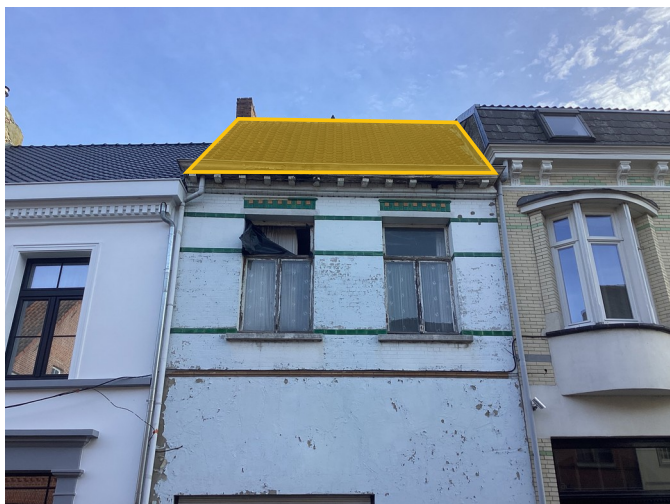
*Situeringfoto*

**Reden:** Het te onderzoeken materiaal situeert zich hoger dan 3,50 m te rekenen vanaf een veilige ondergrond

**Uitleg van de asbestdeskundige:** Het is niet mogelijk om het schuin dak te inspecteren aangezien die zich op een hoogte bevindt hoger dan 3,50 meter. De eigenaar is ook niet meer in staat om op korte termijn een hoogtewerke of stelling te voorzien waardoor dit een middellange termijn beperking wordt.

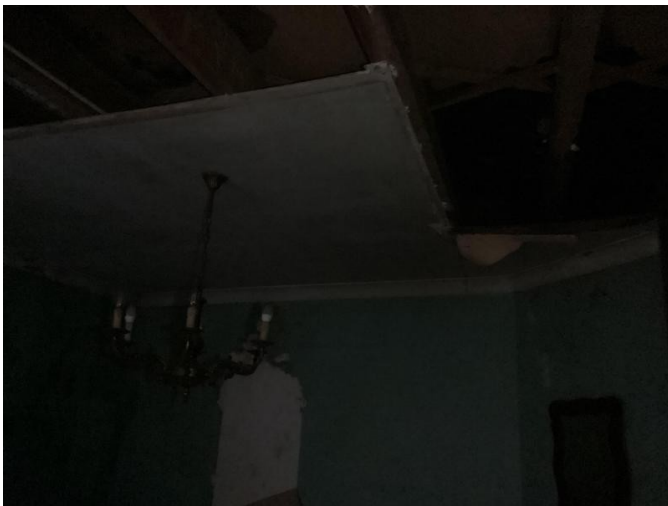
Vrije foto

Alle plafonds zijn valse plafonds waardoor ik niet weet wat hierachter zit. Hierdoor is er een kans dat er eventueel verdachte materialen achter zit.

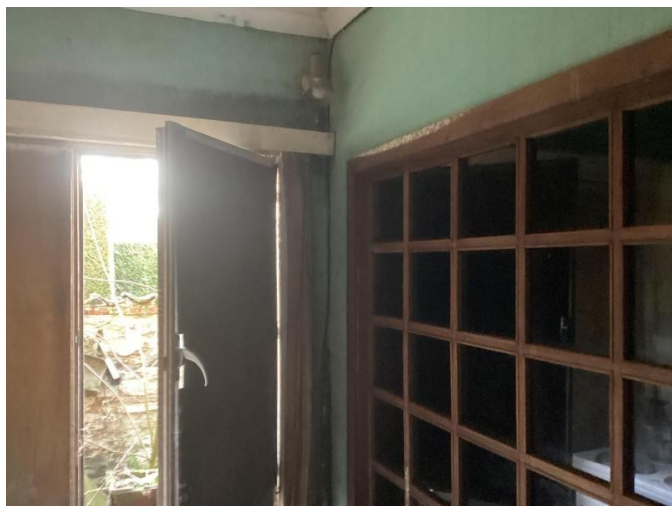
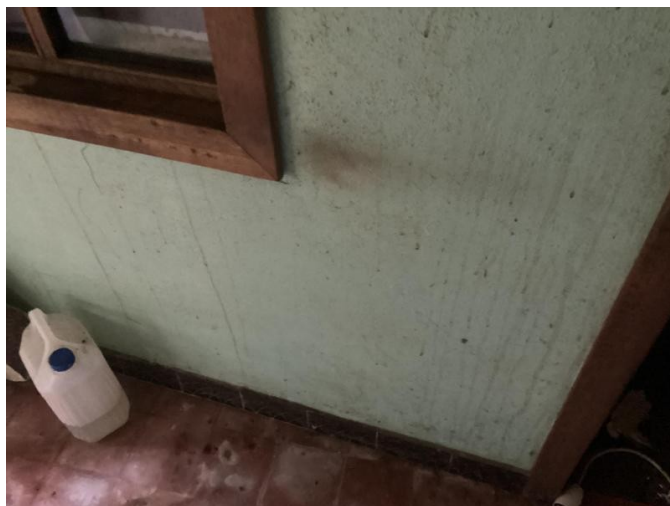
Geen asbest

#	Type	Referentie	Resultaat
10.1	Mengmonster	43429/01	Geen asbest

Beschrijving	Pleisterwerk muren
Omgeving	Binnen
Primaire drager	Binnenwand
Bindmiddel van materiaal	Gips - kalk
Gebondenheid op basis van bindmiddel	Niet-hechtgebonden
Hoeveelheid (oppervlakte - dikte - aantal)	• 160,00 m <sup>2</sup> - 1,00 cm - 1 stuk
Totaal volume	1,60 m <sup>3</sup>
Identificatiemethode	Vaststelling met monsternamen
Destructieve handeling voor identificatie	Nee
Opmerking	<p>Stalen genomen op de verplichte plaatsen waar mogelijk is en waar pleisterwerk aanwezig is.</p> <p>Trap</p> <p>Living</p> <p>Keuken</p> <p>Sommige muren zijn ook deels betegeld waardoor ik niet weet wat hierachter zit. Hierdoor kunnen er eventueel verdachte materialen achter zitten.</p>
