Asbestinventarisatetest

Derbystraat 90, 9051 Gent

Attestnummer : 20241028-000117.000

Uitgegeven op : 28.10.2024

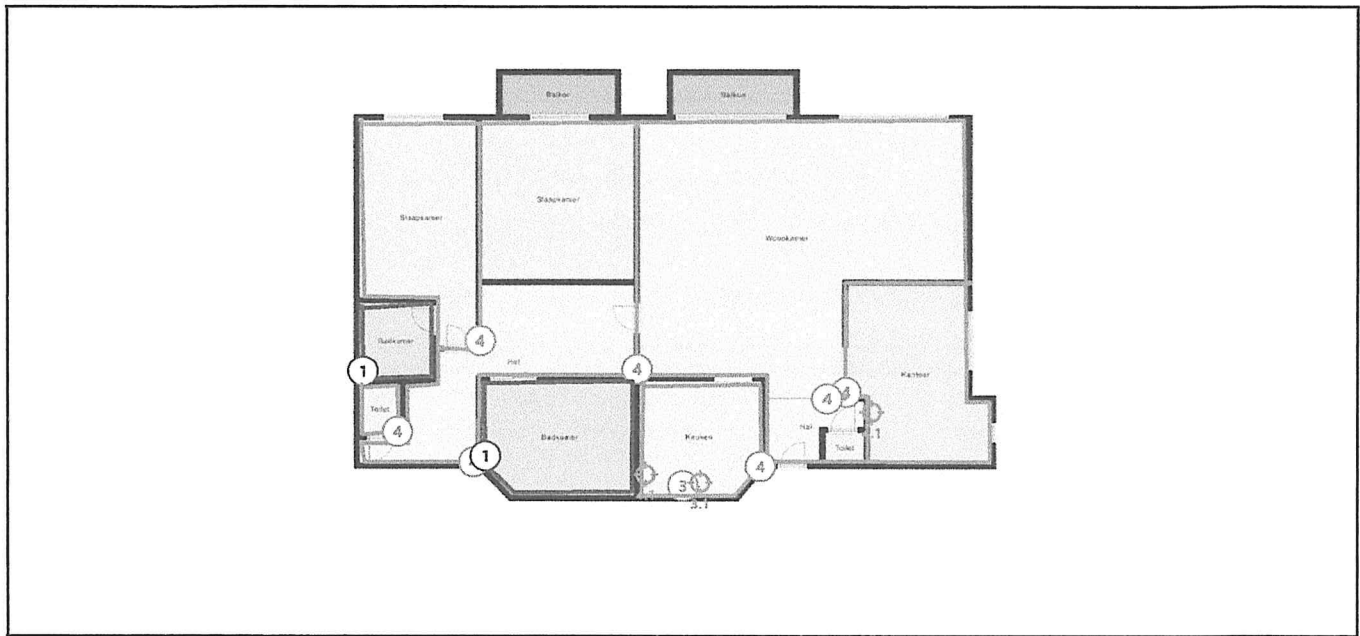
Plan 1.1: Appartement muren

Beschrijving	Type	Actie
1. Faience tegelwerk	Advies	-
3. Anti-trillingsleertje onderzijde gootsteen	Geen asbest	-
3.1 Code: PM01	Puntmonster	-
4. Pleisterwerk muren	Geen asbest	-
4.1 Code: MM01	Mengmonster	-

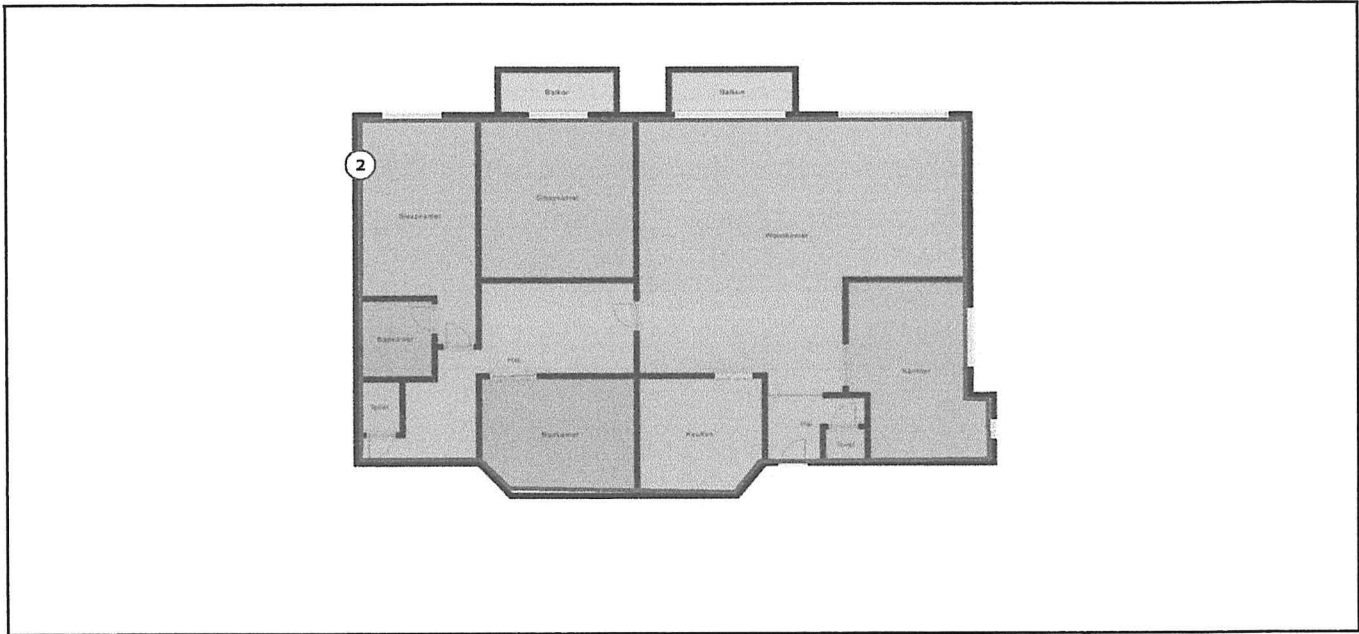
Plan 1.2: Appartement plafonds

Beschrijving	Type	Actie
2. plafonds	Advies	-

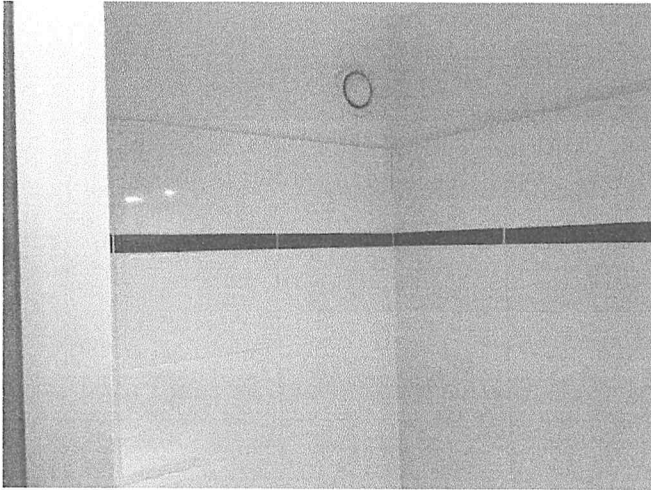
Fiche 1: Faience tegelwerk

De gebruikte tegellijm van faiencetegels kan asbest bevatten, het betreft een niet-destructief onderzoek, hierdoor kon deze niet visueel vastgesteld of bemonsterd worden.

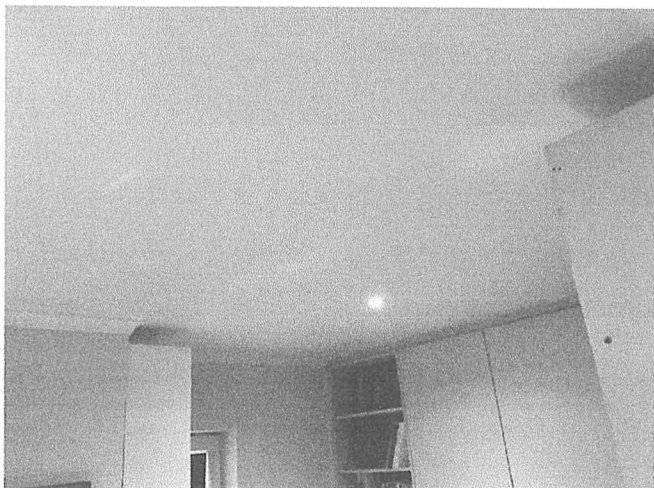
Fiche 2: plafonds

Alle plafonds zijn valse plafonds met gipsplaten, deze toepassing is niet asbest verdacht. Het plafond van de kelder is niet bepleisterd, ruw beton.

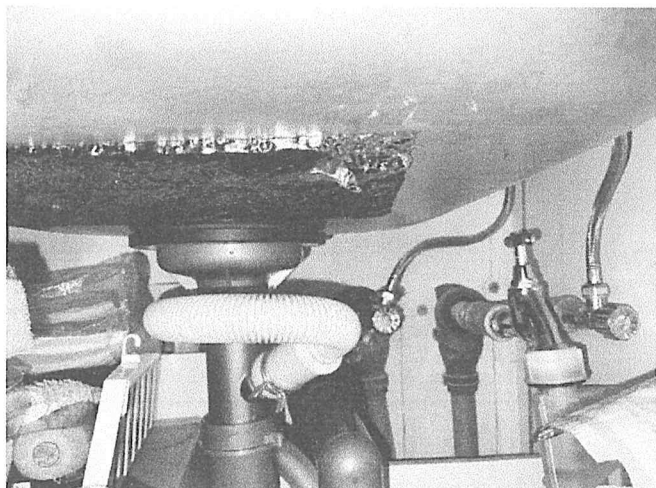
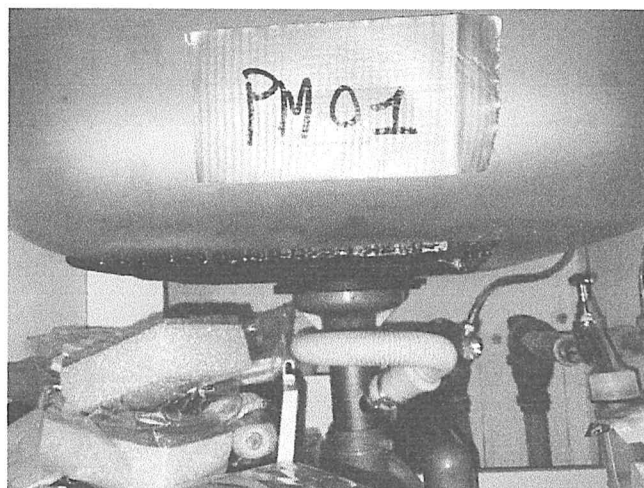
Fiche 3: Anti-trillingsleertje onderzijde gootsteen

Geen asbest

#	Type	Referentie	Resultaat
3.1	Puntmonster	PM01	Geen asbest

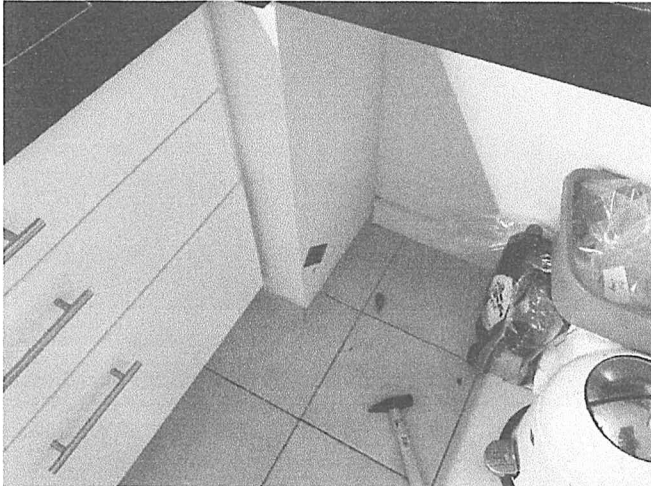
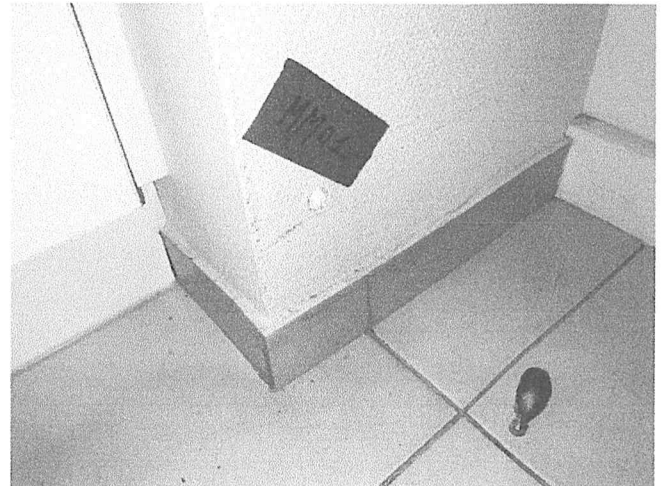
Fiche 4: Pleisterwerk muren

Geen asbest

#	Type	Referentie	Resultaat
4.1	Mengmonster	MM01	Geen asbest

Beschrijving	Pleisterwerk muren
Omgeving	Binnen
Primaire drager	Binnenwand
Bindmiddel van materiaal	Gips - kalk
Gebondenheid op basis van bindmiddel	Niet-hechtgebonden
Hoeveelheid (oppervlakte - dikte - aantal)	• 175,00 m ² - 1,00 cm - 1 stuk
Totaal volume	1,75 m ³
Identificatiemethode	Vaststelling met monstername
Destructieve handeling voor identificatie	Nee
Opmerking	Het betreft een (ruwe) schatting van de hoeveelheid, de opgegeven hoeveelheid kan niet gebruikt worden voor meetstaat. De muren van de kelder zijn niet bepleisterd.
